***K.K.T.C'de Orta Mesarya Ovası ile Karpaz Yarımadası'nda***

***1950 Yılı Öncesi Konutlarındaki İklimsel Özelliklerin***

***Kullanılışı Üzerine Bir Araştırma***

***(Yüksek Lisans Tezi)***

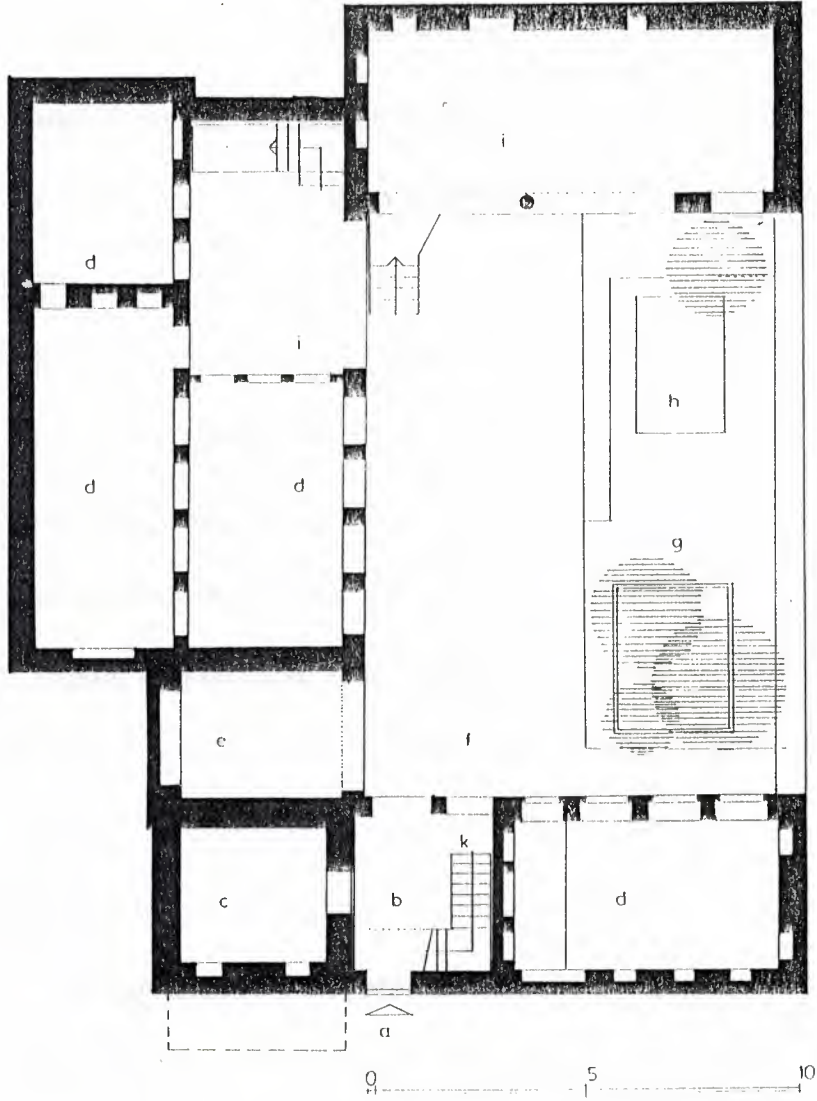
Plan I: Diyarbakırdan bir konut planı

Bu bölgedeki evler kısmen iki katlı olup, genelde taştan inşa edilmiştir.

- a: Giriş  
 b: On hacim  
 c: Ahır  
 d: Oda  
 e: Mutfak  
 f: Avlu  
 g: Ağaçlar  
 h: Havuz  
 i: Hayat - eyvan  
 k: Merdiven  
 m: Wc

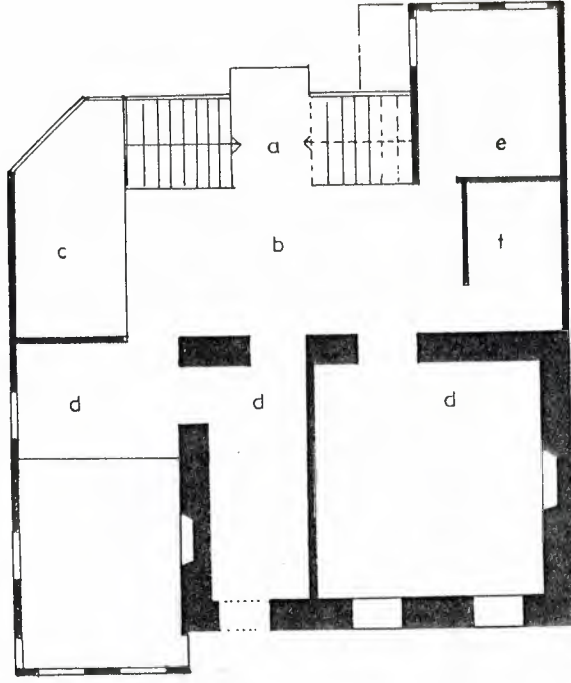
Plan 2: Antalya'da XVIII yüzyıla ait bir konut planı

- a: Merdiven sahanlığı
- b: Ön hacim
- c: Oturma yerleri
- d: Oda
- e: Köşk odası
- f: Mutfak

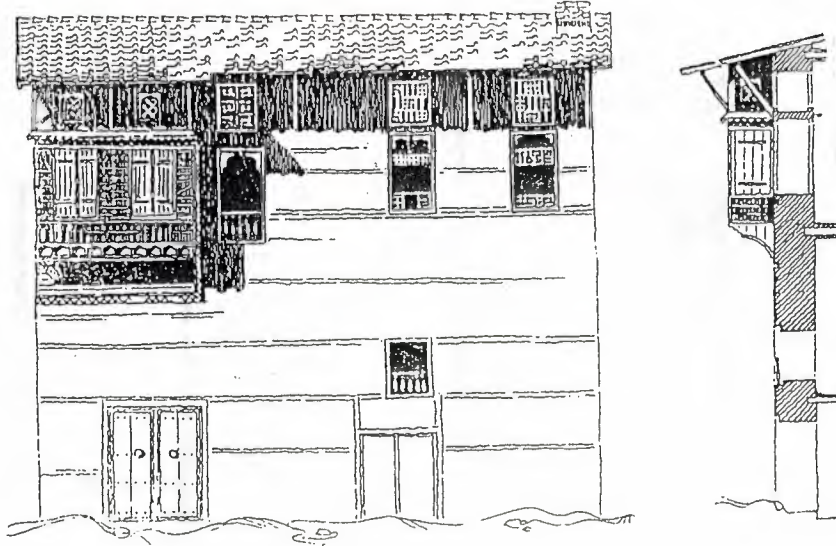
Resim 2: Plan 2'nin görünüşü ve kesit detayı

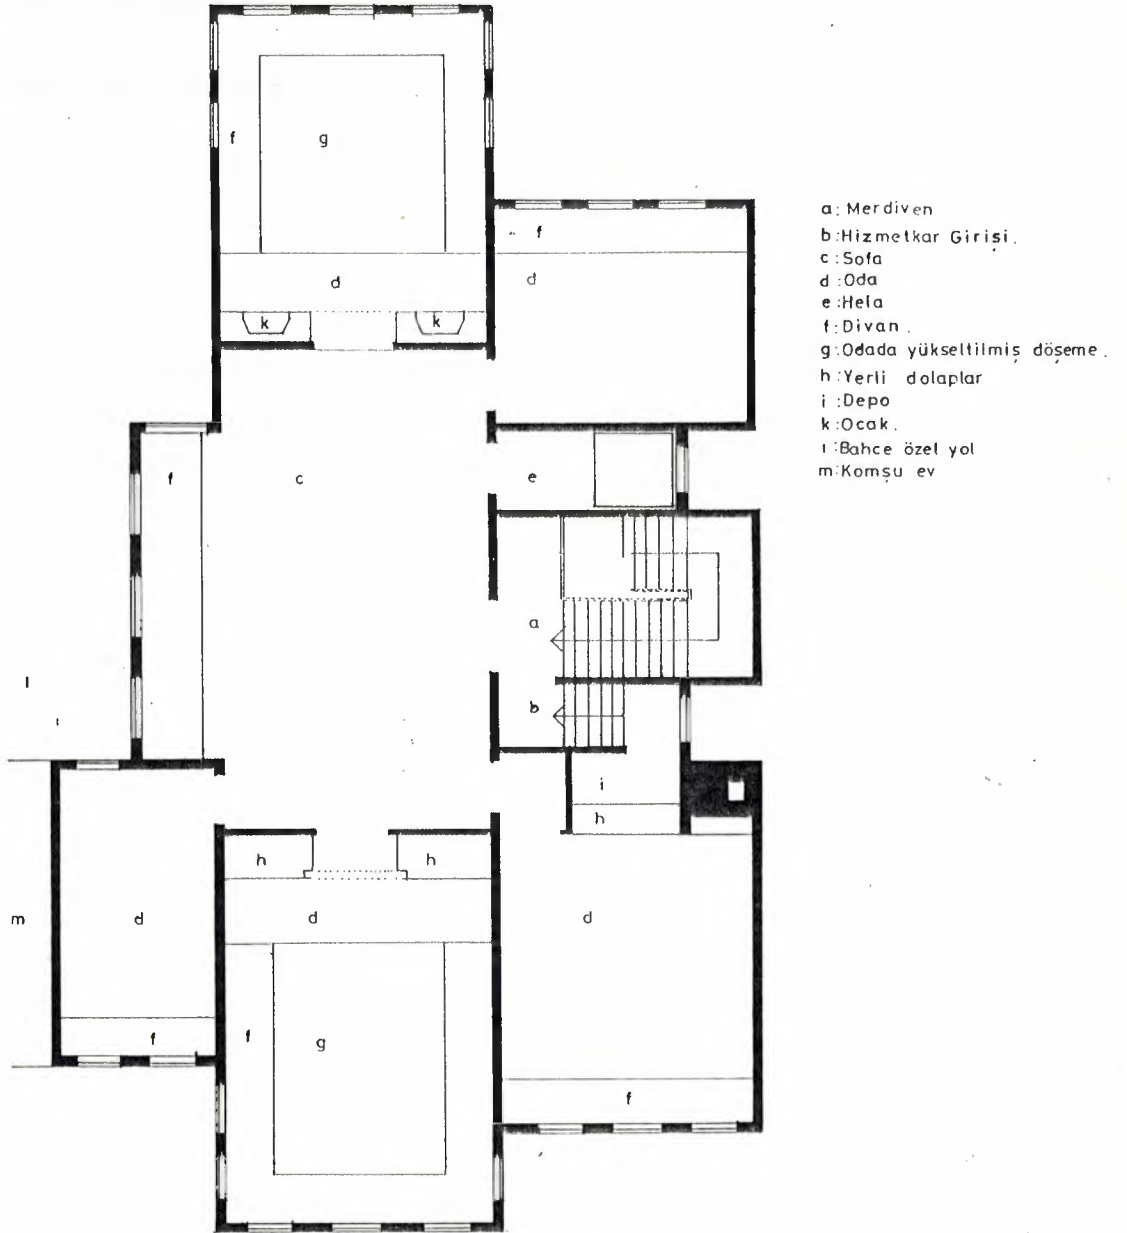
Plan 3: Kuryanlar evi Ortaköy Boğaziçi 1800

İstanbul ve Trakya evlerinde bu ayrım daha kuvvetlidir. Holdeki, hafif ve kaldırılabilir cam bölmeler yerini, sabit pencerelere ve kapılara bırakmaktadır. Sabit cam bölmeler yinede iç dış dünya arasında bağlantıyı kurar.

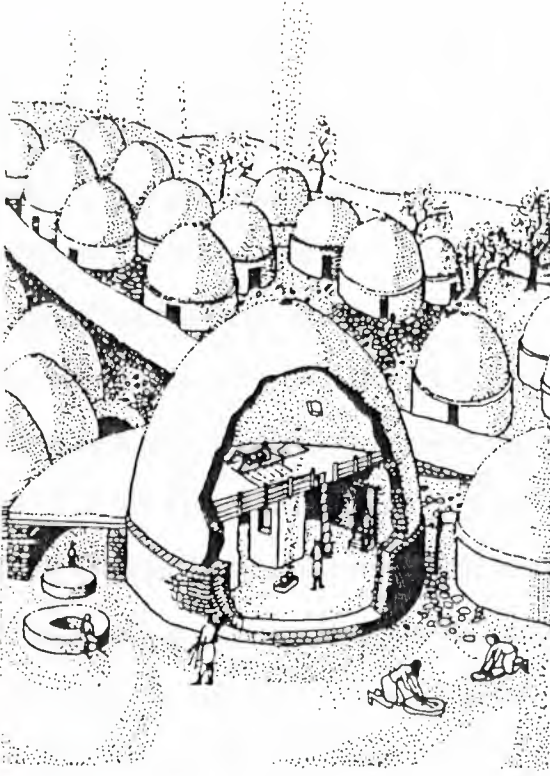
*Resim: 1*

Arkeolojik kazılardan edinilen bilgiye göre "Tholos" evlerinin oluşturduğu köylerin canlandırılması

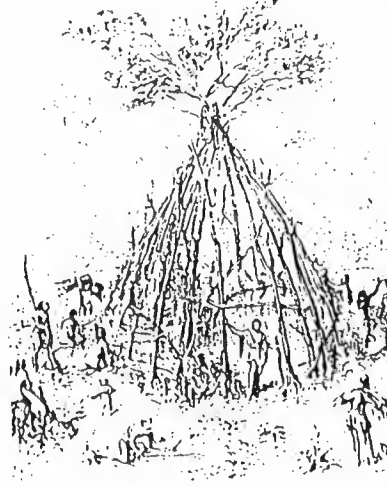
Bu barınaklarda ağaçların eğilmeye karşı koyan kendi iç basınçlarına rüzgâr ve hayvan saldırılarının etkisi katılınca tepede birleştirdikleri ağaçlar birbirinden ayrılmıştır. (Şekil 1)

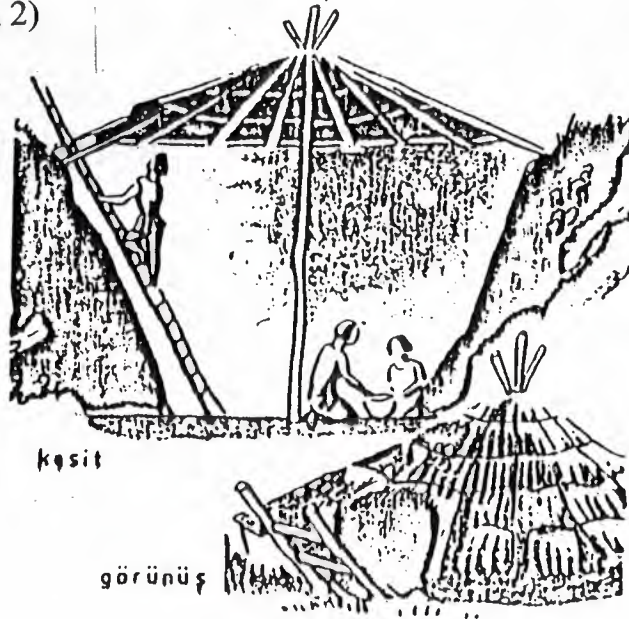
İnsanların ağaçlardan yararlanarak yapmış olduğu bu barınaklarda yıkılınca, doğada mevcut çukurlara girerek üzerlerini ağaçlar, dallar ve çalı çırpıyla örtmeyi bulmuşlardır. Fakat bu çukurların su dolması ve havadar olmaması sağlıklarını bozduğundan, devamlı yaşanabilir bir barınak olmamıştır. (Şekil 2)

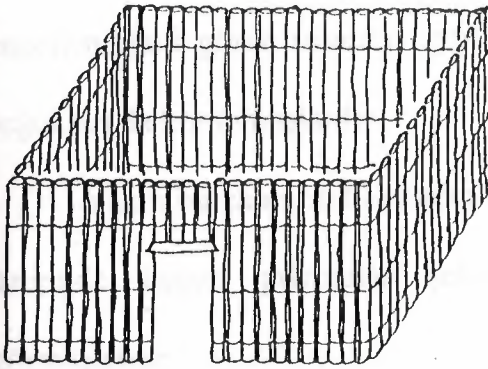
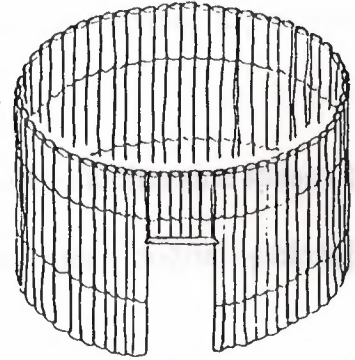
İnsanlar daha sonra ağaç gövdelerini yanyana büyük taşlarla yere çakmak sureti ile duvar inşasına ulaşmışlardır. Hayvan saldırıları ile birbirlerinden ayrılan bu ağaçları, ağaç kabuklarını soymak sureti ile şeritler halinde geçirerek biri birine bağlamayı keşfettiler. (Şekil 3)

Kare olarak kurdukları bu barınakları herşeye rağmen deforme olduğunu gören insanlar daire biçimini denemişler ve daire biçiminin daha fazla rijitlik olduğunu keşfetmişlerdir. (Şekil 4)

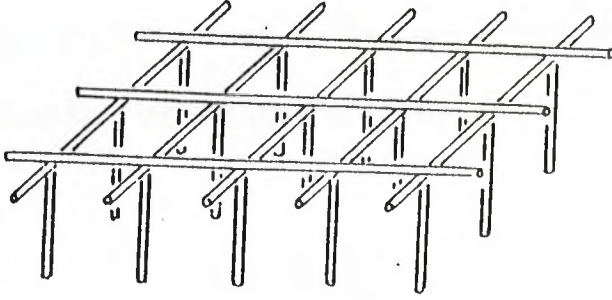
Su kıyılarında veya saldırgan hayvanların çok bulunan yerlerde yaşamakla yükümlü kalan insanlar ise; toprağa veya su içinde belirli aralıklarla çaktıkları ağaçların üstüne her iki yönde ağaçları yan yana dikerek bir düzlem oluşturdular (Şekil 5) Çakmış oldukları ağaçları bu düzlemin üstüne aynı

aralıklarla yükselterek çatı seviyesinde düzlem altındaki yatay ağaçlarla bağladıktan sonra aralarını diğer ağaç veya sazlarla örterek evlerini yapmışlardır.

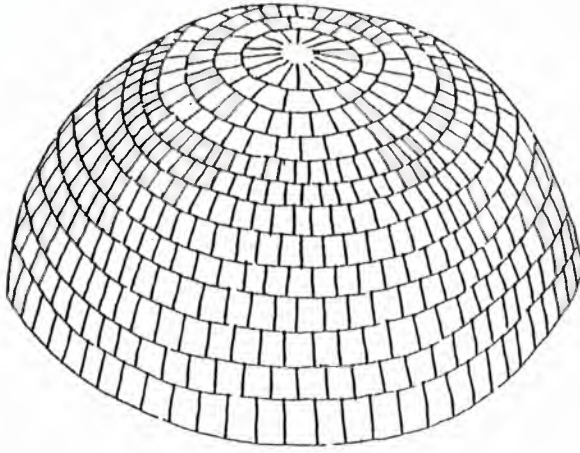
Buzlaşmış karları dik dörtgenler prizması veya kesit piramit prizma şeklinde keserek bunları daire çemberi üzerine yanyana dizmek sureti ile oluşturdukları sıranın üstüne diğer sıraları bir miktar içeri meyillendirerek bir yarım küre inşaa etmişler (Şekil 6 )

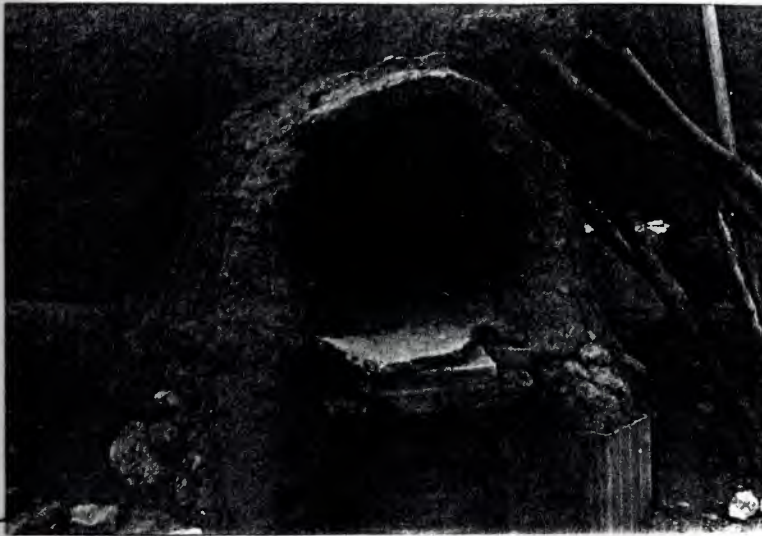
Zahire odasının Güney-Batı sınırına düşen ön avlunun Güney-Doğu yönündeki aşevinin (mutfak) kapısı kanatsızdır. Aşevinin (mutfak) Doğu köşesinde bir ocak vardır. Aşevinin (mutfak) Güney-Batı ön avlunun Güney-Doğu yönünde fırın vardır. Fırının ağzı Kuzey-Batıya bakmaktadır.

*Fotoğraf No: 1*  
Kuzey-Batı yönünden  
fırının görünüşü

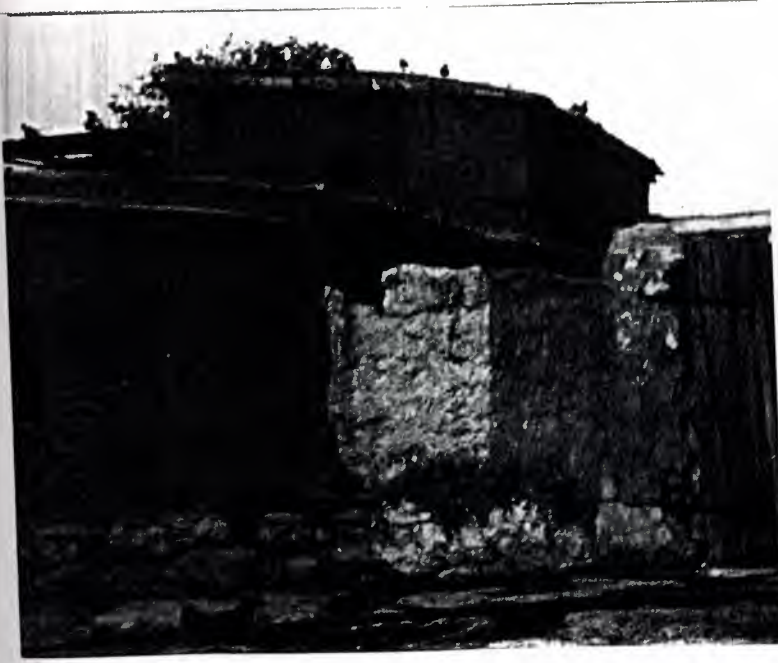
**Fotoğraf No: 2**  
Güney yönünden ahır ve samankığın görünüşü

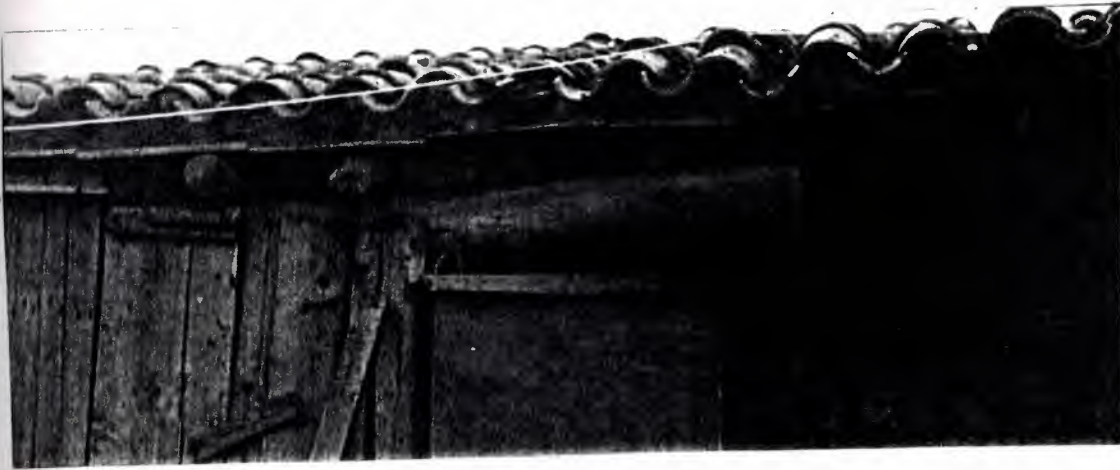
Arka avlunun Kuzey-Batı yönünde ahıra yer verildiği görülmektedir. Ahır kapısı Güney-Doğu yönüne bakmaktadır. Ahırın Güney-Batı yönünde bir penceresi vardır.

**Fotoğraf No: 3**  
Güney-Doğu yönünden ahırın görünüşü

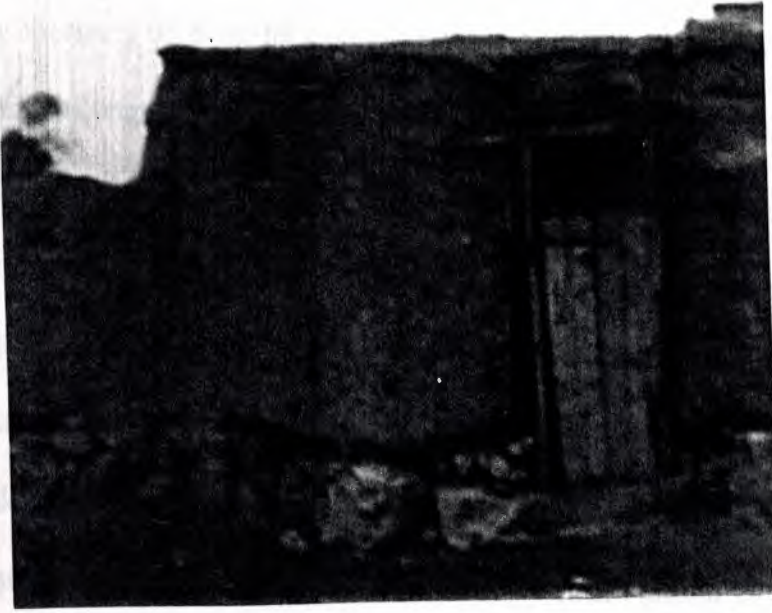
*Fotoğraf No: 5*

Arka avlunun Güney-Doğu yönünde Doğu köşesinde bulunan wc'ye tek kanatlı açılan kapı ile girilmektedir. Wc'nin Kuzey-Batı yönünde pencere boşluğu bırakılmıştır. Wc'nin inşa sisteminden sonradan eklenti olarak yapıldığı görülmektedir.

Wc'nin Kuzey-Batı yönünden, arka avludan görünüşü

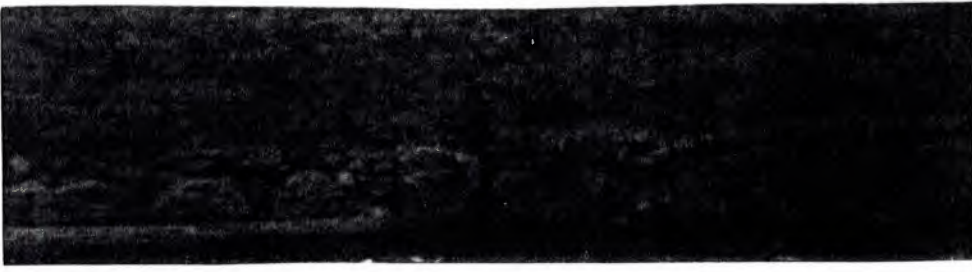
*Fotoğraf No: 6*

(Bak fotoğraf No:75) Aşevinin (mutfak), damı topraktır. Damda saçak oluşturmak için beyaz köy mermerleri 0.10 m'lik çıkma yapılmıştır. Yağmur suyundan toprağın akmasını engellemek için, saçak kenarlarına topraktan set (parapet) yapılmıştır. Yağmur suyunu akıtmak için alaturka kiremitten yapılmış çörten kullanılmıştır. Ahırın ve samanlığın döşemeleri topraktır. Duvarlar kerpiç olup sıvasızdır. Kerpiç duvarların altında su basmanı (sokul) seviyesine kadar taş duvarla temel yapılmıştır. Bu duvarlar tabi toprak seviyesinden 0.30 m kadar yükseltilmiştir. Kapı lentoları ahşaptır.

Samanlık ve ahırın su basmanlarının(sokul)Güney-Doğu yönünden görünüşü

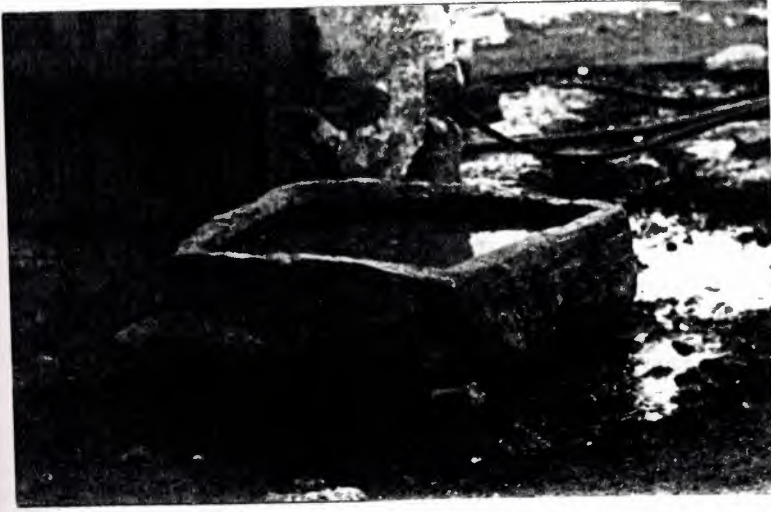
Ön avluda bulunan kuyu ağzı sonradan beton dökülerek düzenlenmiş olduğu görülmektedir. Arka avlunun girişinde bulunan hayvanların su içmesi için var olan tekne monolatik taştan oyulmuştur.

*Fotoğraf No: 8*  
Monoletik taştan oyulmuş  
hayvan su içme teknesi  
görünüşü

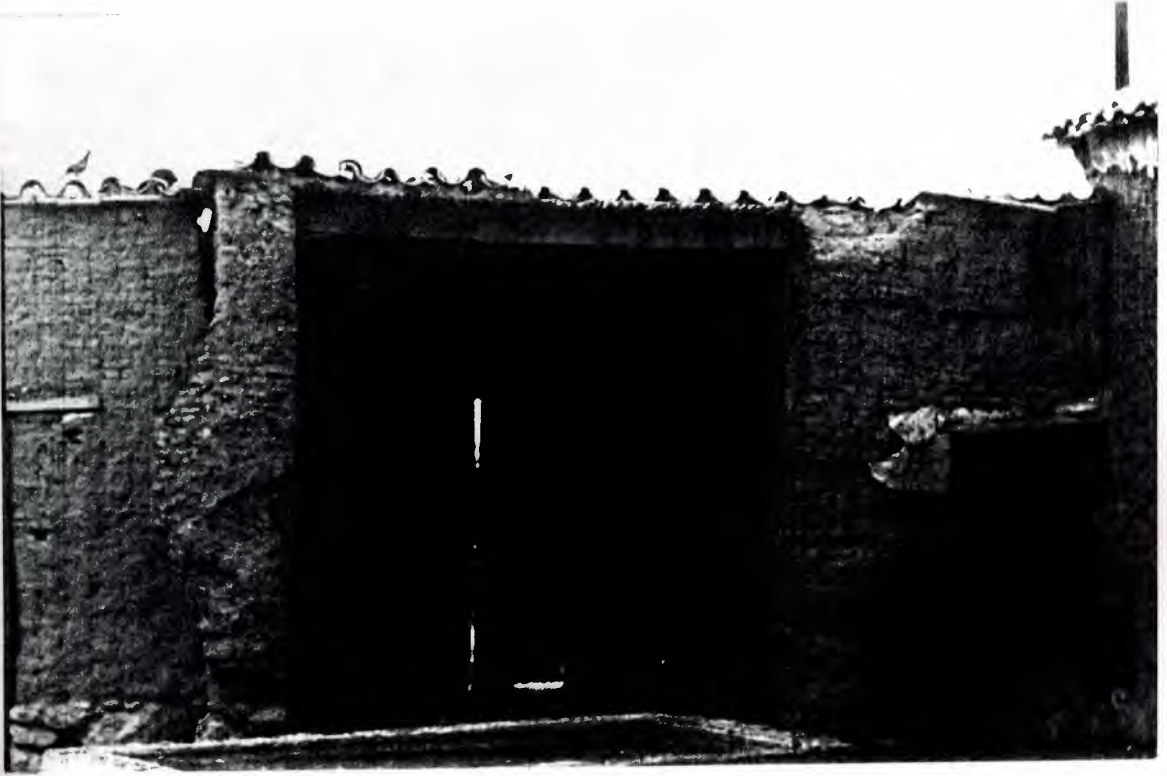
**Fotoğraf No: 9**

Doğu yönünden, avludan giriş, depo ve samanlık kapısının görünüşü

Depo ve samanlık duvar yapısı bu iki kısmın ilk önce var olduğunu, sonradan yıkıldığını ve tekrar aynı yere yapıldığını göstermektedir.

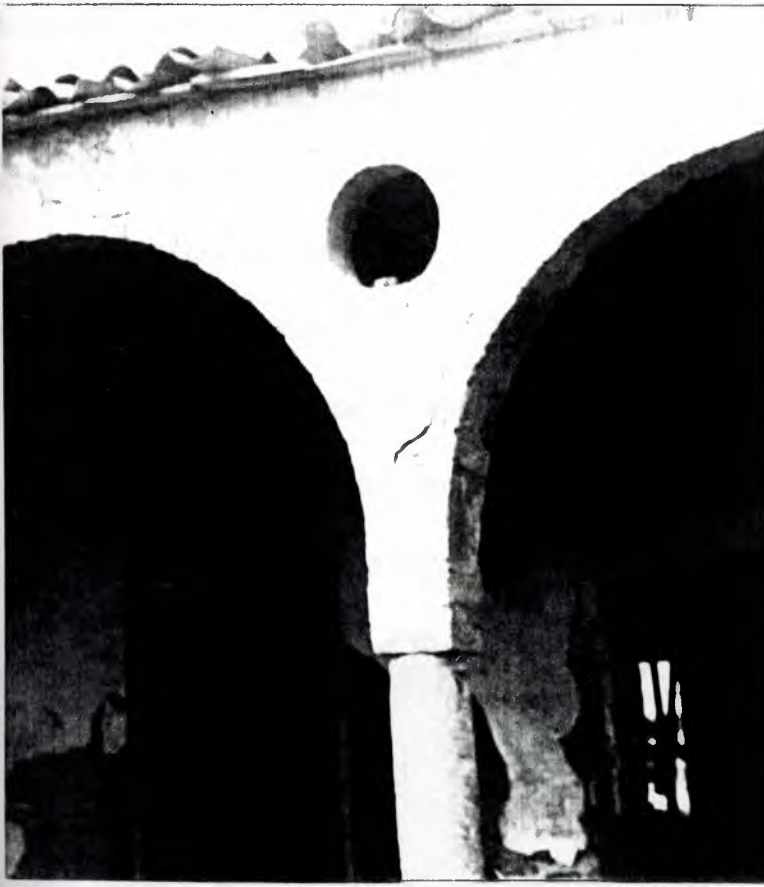
Avlunun Kuzey yönünde bulunan yaşam kısımlarına, balkondan geçilerek varılmaktadır. Balkonun avluya, bakan cephesinde üç adet kemer bulunmaktadır.

*Fotoğraf No: 11*  
Balkon kemerlerinin  
detay görünüşü

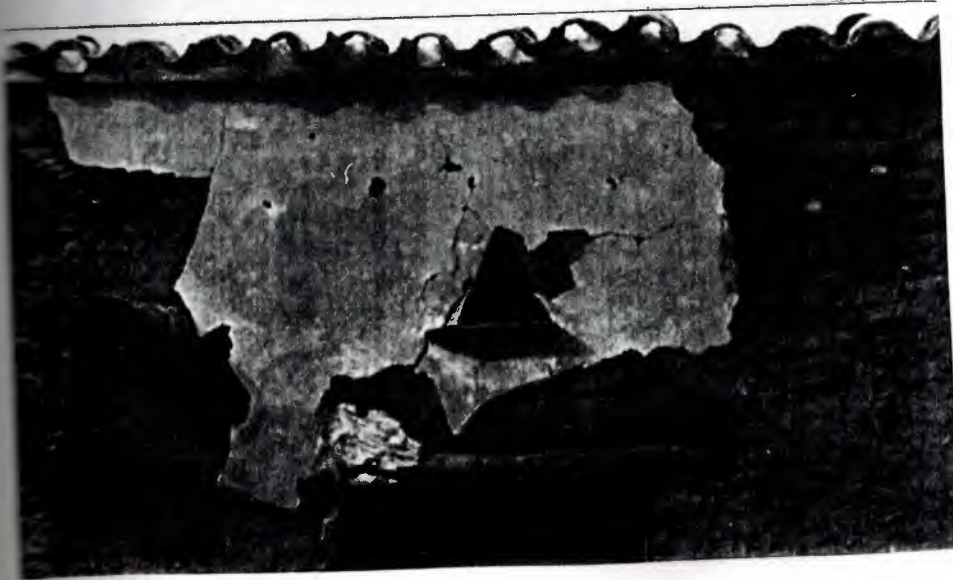
Avlunun, Kuzey Yönünde, Kuzey-Doğu köşesinde bulunan, zahire odasına girilen kapıda kasa yoktur. Kasasız kapıdan ilk önce daha küçük bir odaya giriliyor. Bu odada hayvanlara yem depolamak için kullanılmaktadır. Bu odanın giriş kapısı üzerinde üçgen bir havale deliği vardır.

**Fotoğraf No: 12**  
Zahire odasının  
Güney yönünden  
görünüşü

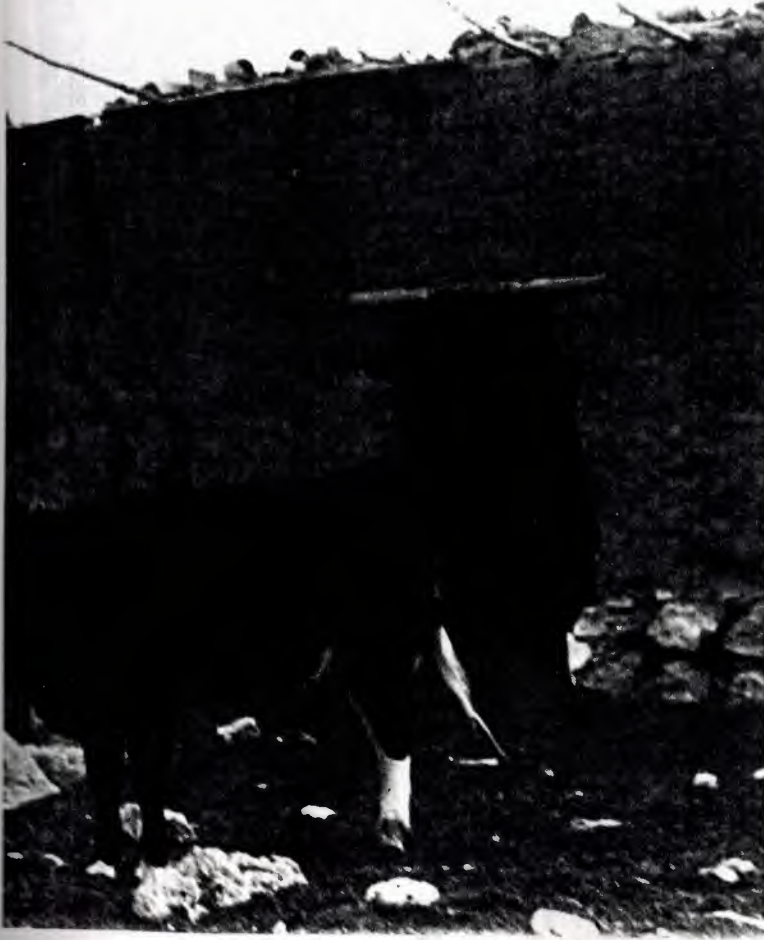
Avlunun Güney Yönünde, Güney-Doğu köşesinde bulunan ahıra kasasız kapı ile Kuzey yönünden girilmektedir. Ahır iki kısımdan oluşuyor. İkinci kısma açılan çift kanatlı kapı ile girilmektedir.

*Fotoğraf No: 13*  
Ahırın Kuzey yönünden  
görünüşü

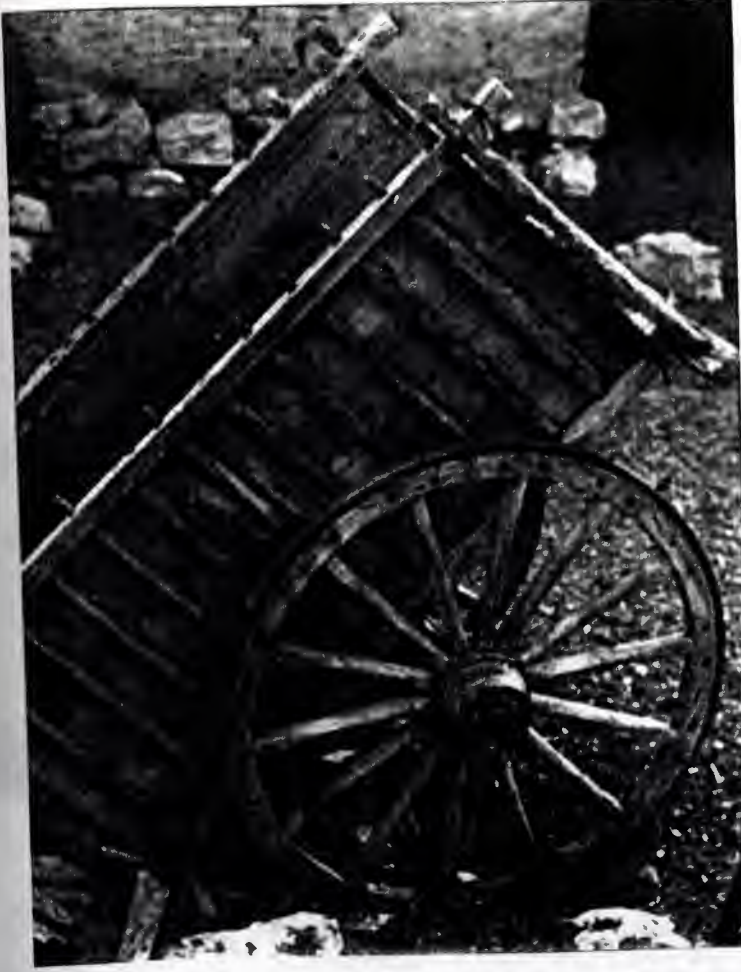
*Fotoğraf No: 14*  
Avlu içinde bulunan  
at arabasının Doğu  
yönünden görünüşü

Avluyu saran binaların dışında kalan komşu sınırlara 2.50 m duvar çevrilmiştir. Avlunun, Doğu yönünde su kuyusu ve yanında hayvanların su içmesi için dikdörtgen bir tekne bulunmaktadır. Avlunun, giriş kapısına, yakın yerde at arabası halen duruyor. Avlunun,hemen dışında silindirik arı kovanlarına yer verilmiştir.

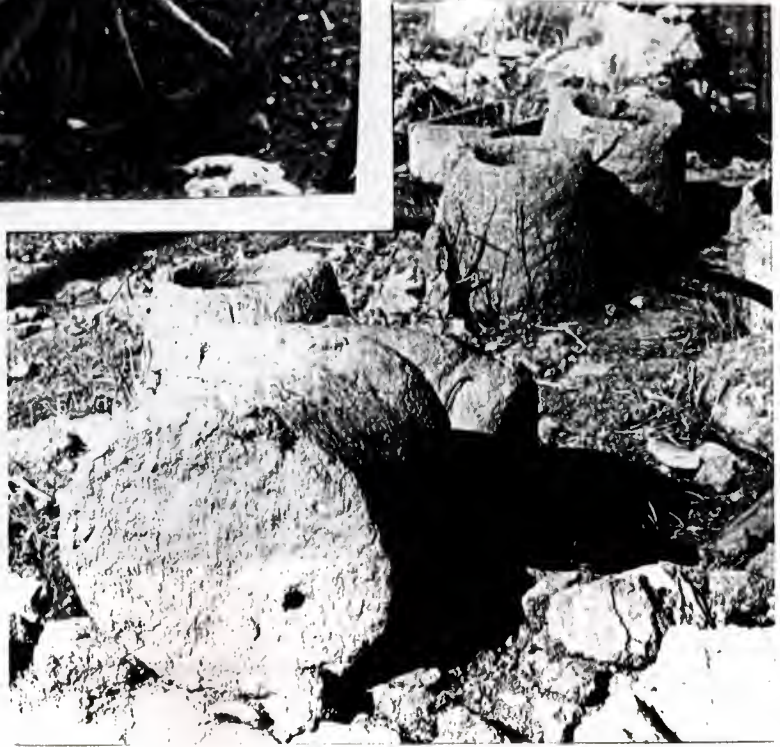
*Fotoğraf No: 15*  
Arı kovanlarının görünüşü

Avlu dışında bulunan arı kovanları toprak ile saman karıştırılarak, kerpiç çamuru gibi hazırlanıp, bir torba içine saman doldurulduktan sonra, çamur torbanın çevresine 0.05 m kalınlıkta sürülüyor. Daha sonra güneşte kurutuluyor. İyice kuruyunca torbanın içindeki saman ve torba alınıyor, böylelikle kerpiçten diyebileceğimiz arı kovanları elde ediliyor.

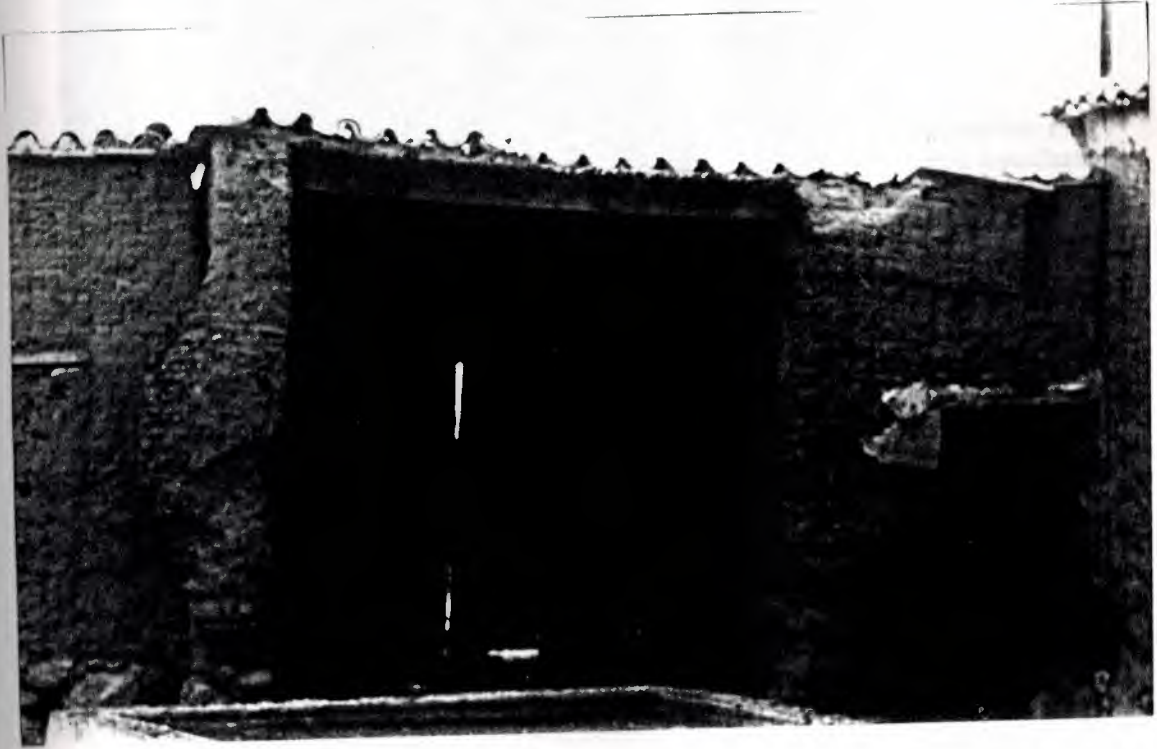
Fotoğraf No: 16

Tavan taşıyıcıları 0.50 m ara ile yuvarlak tomruktan yapılmış merteklerdir. Merteklerin üzeri yuvarlak kamış hasırla örtülmüştür. Çatılar alaturka kiremitle örtülmüştür. Çatılarda saçak oluşturmak için beyaz köy mermerleri 0.20 m dışa atıktır.

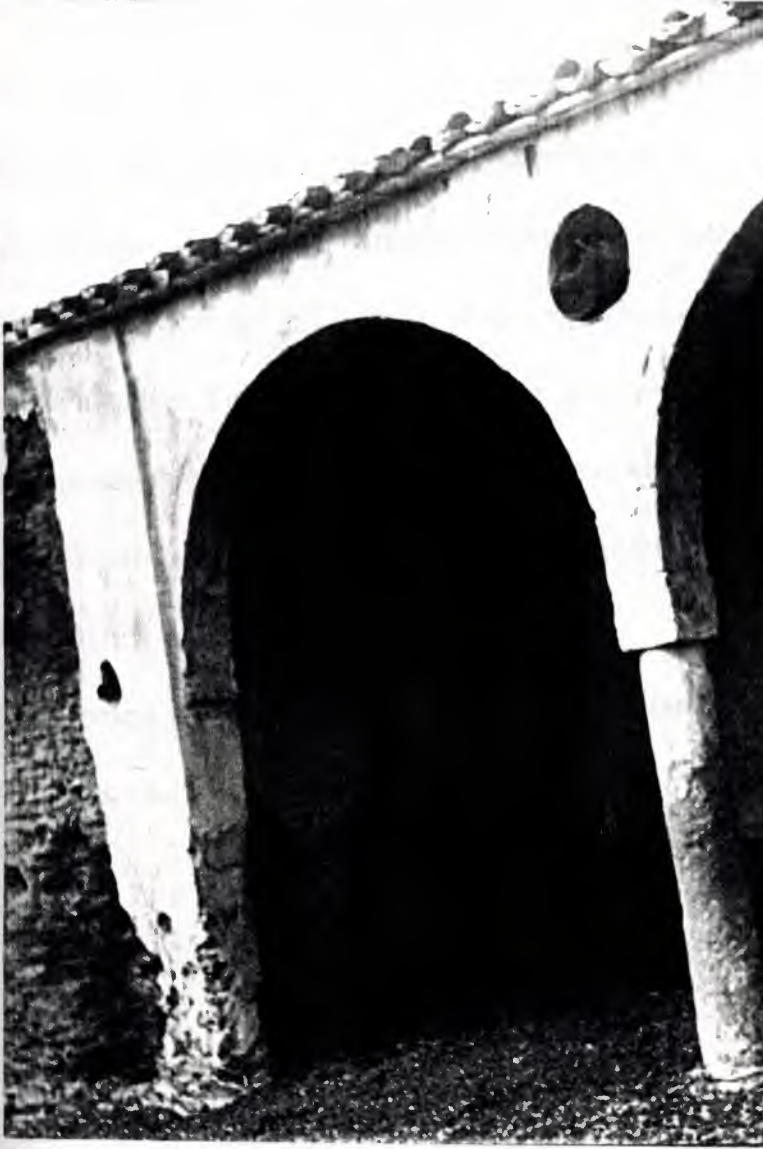
Balkonun, yaşam odasının, yatak odasının, zahire odalarının ve aşevinin (mutfak) döşemeleri topraktır. Duvarları kerpiç olup alçı sıvalıdır. Bu odalarda temel ve su basman için taş duvar kullanılmadığını göstermekteyiz. Bu odaların zemin birleştiği yerlerde kerpiçlerin yağmur sularının tahribatına dayanmayıp eridiğini ve alçı sıvaların da düştüğü görülmektedir.

*Fotoğraf No: 17*  
Balkon kemerlerinin  
Güney yönünden  
görünüşü.

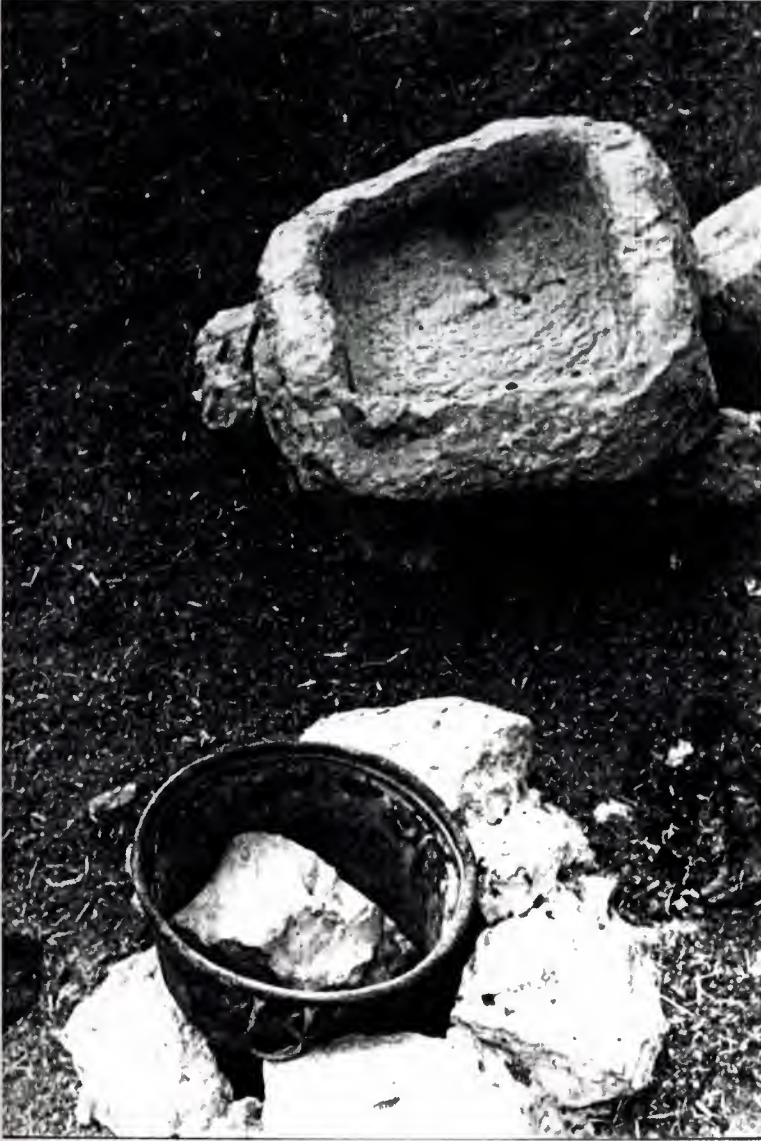
Avlu duvarları kerpiçten olup sıvasızdır. Avlu duvarlarında, temel ve su basman için taş duvarın kullanılmadığını görmekteyiz. Duvarların, zemin birleştiği yerlerde kerpiçlerin yağmur suların tahribatına dayanmayıp eridiğini ve bazı yerlerde duvarın yıkıldığını görmekteyiz. Avlu içinde bulunan kuyu ağzı taştır. Kuyunun yanında bulunan hayvan su içme tekneside taştan oyulmuştur.

*Fotoğraf No: 18*  
Avlu içinde bulunan  
su kuyusu ve hayvan  
suyu içme teknesinin  
Doğu yönünden  
görünüşü.

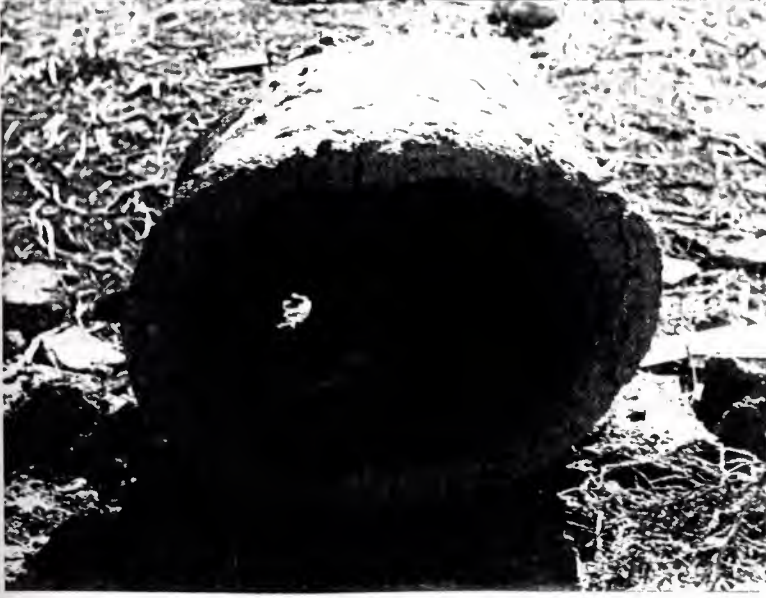
*Fotoğraf No:19*

Avlu dışında bulunan arı kovanının görünüşü.

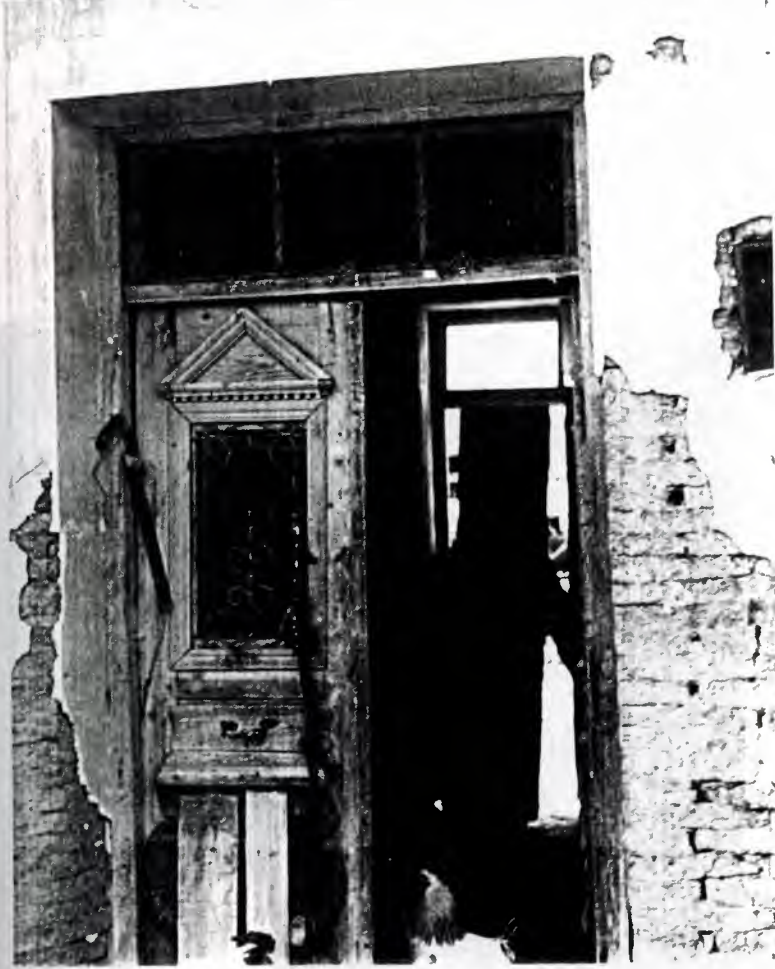
Yoldan evin sundurme (giriş holü) odasına çift katlı kapı ile girilmektedir. Dış kapı 1.00 m içe çekilerek, üst kısımda ise 1.00 m çıkma yapılarak kapı üzerinde balkon oluşturulmuştur.

*Fotoğraf No: 20*  
Giriş kapısının  
Doğu yönünden,  
yol cephesinden  
görünüşü

Giriş kapısı 0.90 m geriçekilerek üstte hanay (I.Kat) kısmı ise bir metre yola balkon çıkması yapılmıştır. Böylelikle giriş kapısı yağmurdan ve güneşten korunmuş olmaktadır. Yaz mevsiminde ise güneş ışınlamalarının sundurmaya (giriş holü) girmesi engellenmiştir. Avluya çıkan kapı üzerinde de merdiven sahanlığın oluşu, kapıyı yağmurdan ve güneşten korumaktadır.

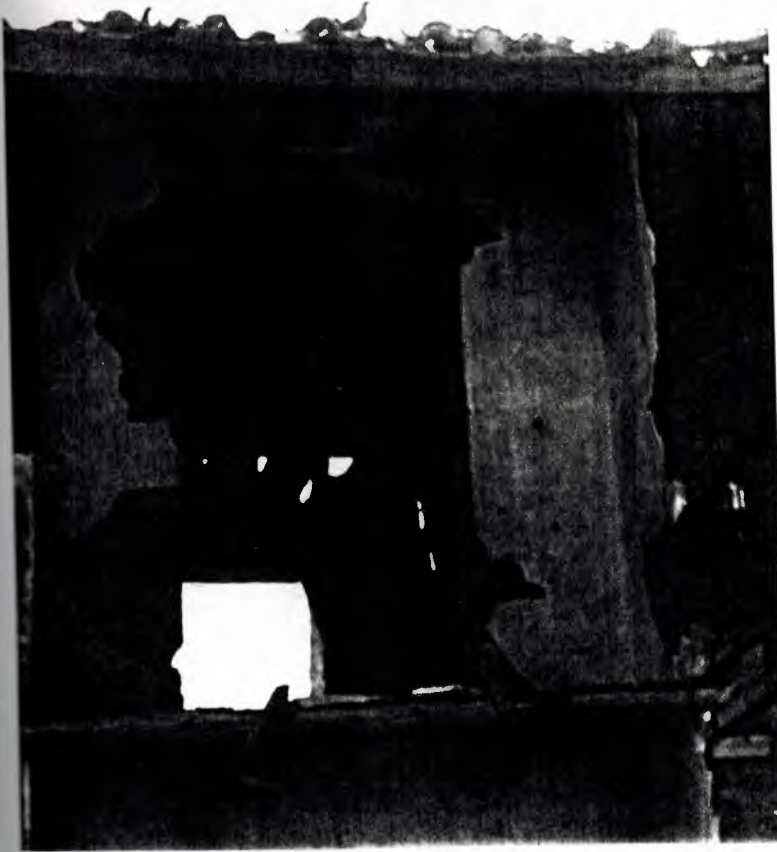
*Fotoğraf No: 21*  
Hanay balkonunun (1. kat)  
Doğu yönünden, yol  
cephesinden görünüşü

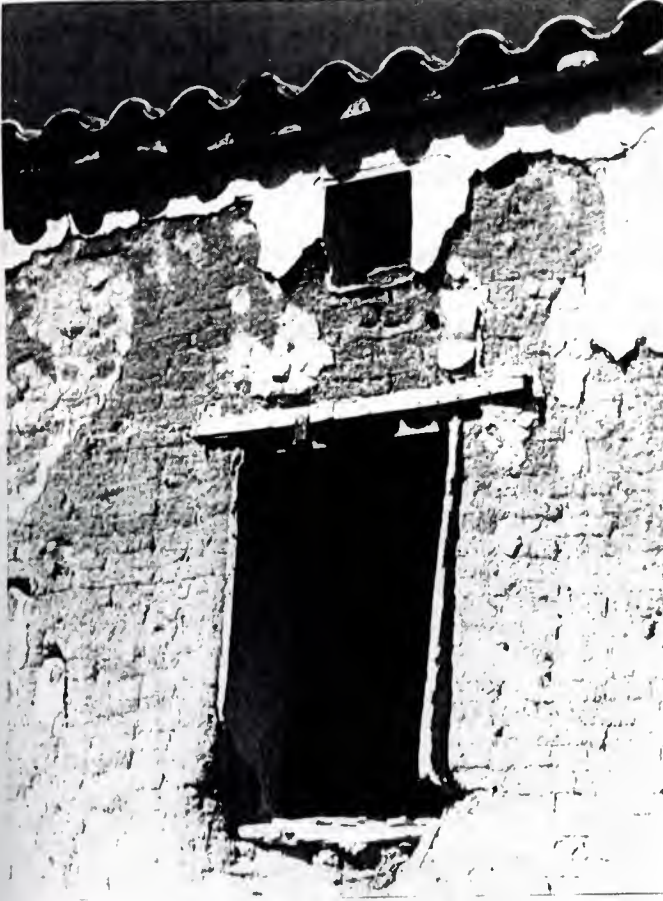
Holün, Güney yönünde bulunan, yatak odasına çift kanatlı açılan bir kapı ile geçilmektedir. Bu odanın, Güney yönünde ve Batı, Doğu yönüne karşılıklı üç adet açılan penceresi vardır. Bu odanın aynı zamanda Güney yönündeki penceresi üzerinde bir havale deliği (havale penceresi) bulunmaktadır.

Fotoğraf No: 22  
Hanaydaki (1. kat)  
yatak odasının Batı  
yönünden, ön  
avludan görünüşü

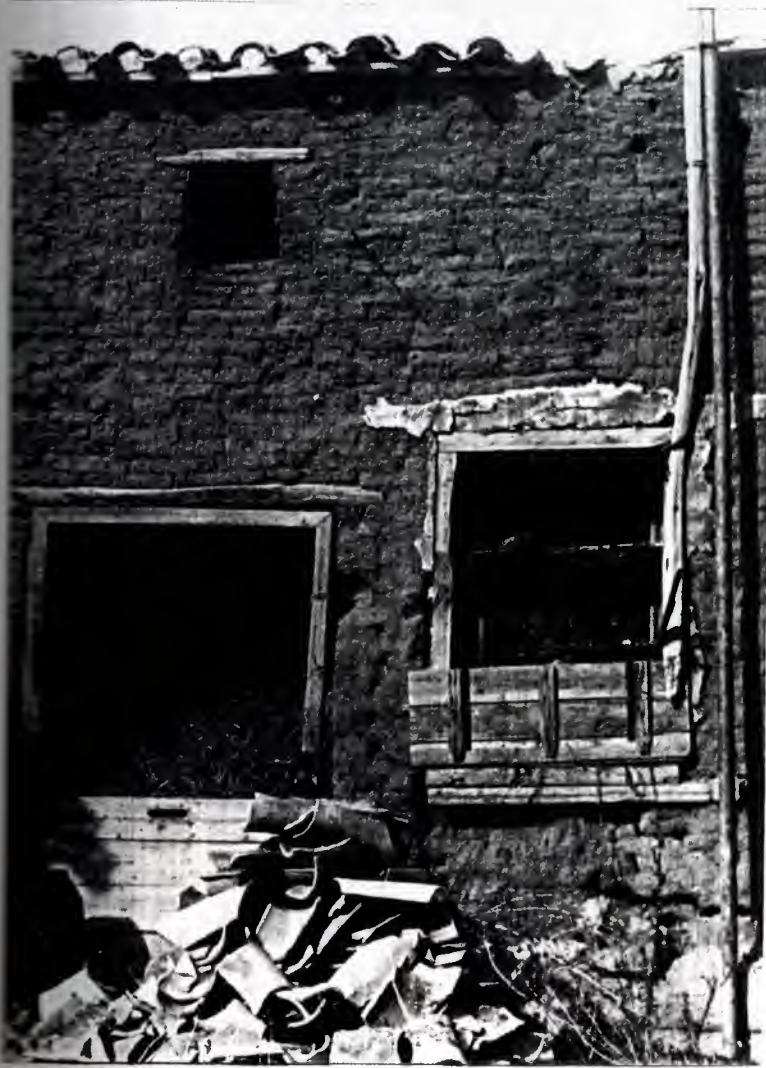
Aşevinin (mutfak) avluya açılan ve Güney yöne bakan çift kanatlı bir kapısı

vardır. Kapının üzerinde çatıdan 0.50 m alta bir havale deliği (havale

penceresi) bulunuyor. Aşevinin (mutfak ),Güney yönüne bakan çift kanatlı

açılan bir penceresi vardır. Pencerenin içinde yuvarlak kap yıkama teknesi

bulunuyor. Tekne içerden ve avludan kullanılabilmektedir. Bu odanın,

Fotoğraf No: 23  
Aşevinin (mutfak) Güney  
yönünden ön avludan  
görünüşü

Aşevi(mutfak), Güney yönüne baktırılmıştır. Fakat samanlığın, varlığından ötürü güneş odaya girmiyor. Yuvarlak eviye, pencere içine konulması yaz mevsiminde dışardan da kullanılmasını temin içindir.

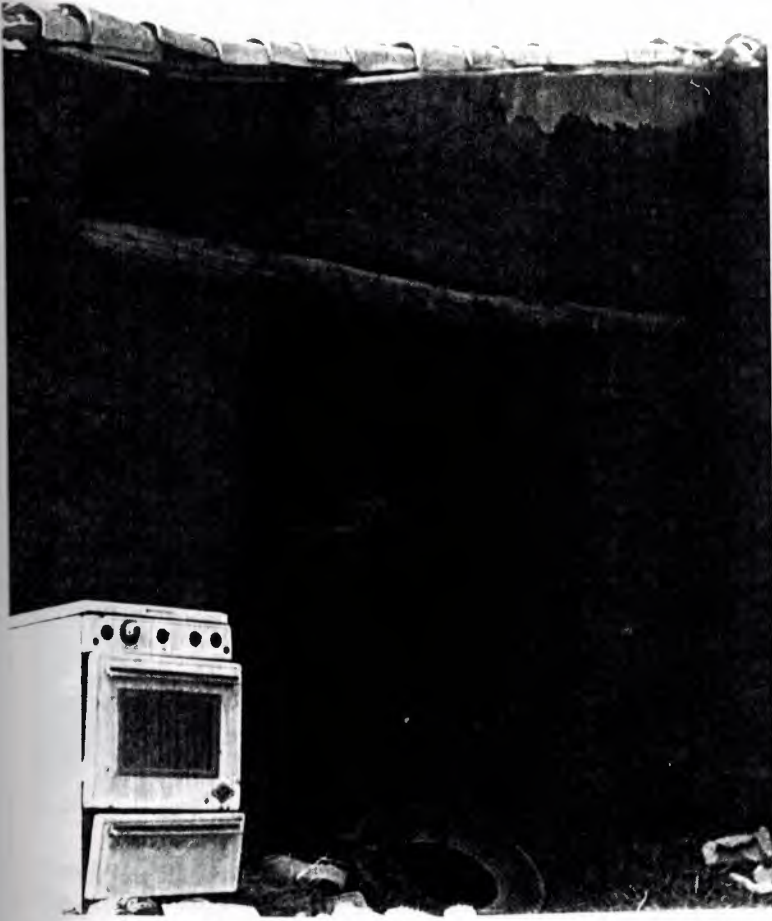
*Fotoğraf No: 24*

Aşevinin (mutfak), Batı yönde, ön avlunun, Kuzey-Batı köşesinde bulunan samanlığa, geniş bir kapı ile giriliyor. Kapı kasası yoktur. Kapının sol üst köşesinde bir (havale deliği) bulunmaktadır.

Samanlığın Doğu yönünden ön avludan görünüşü

Samanlık kapısı, Doğu yönüne bakıyor, kapısı üzerinde havale deliği (havale penceresi) bulunmaktadır.

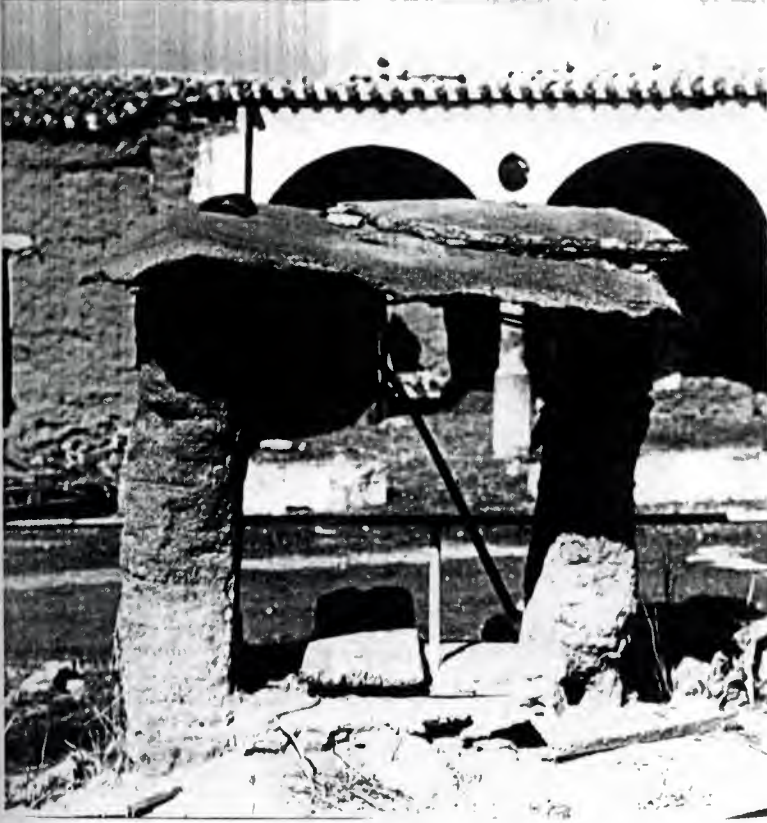
Ön avlunun, Batı yönünde, ahırın duvarına, bitişik yerde su kuyusu yer almaktadır. Su kuyusunun iki kenarına 0.40x0.60 m ebatında kerpiçten dikmeler yapılarak üzeri kapatılmış ve gölgelik elde edilmiştir.

*Fotoğraf No: 25*  
Ön avludaki kuyunun görünüşü

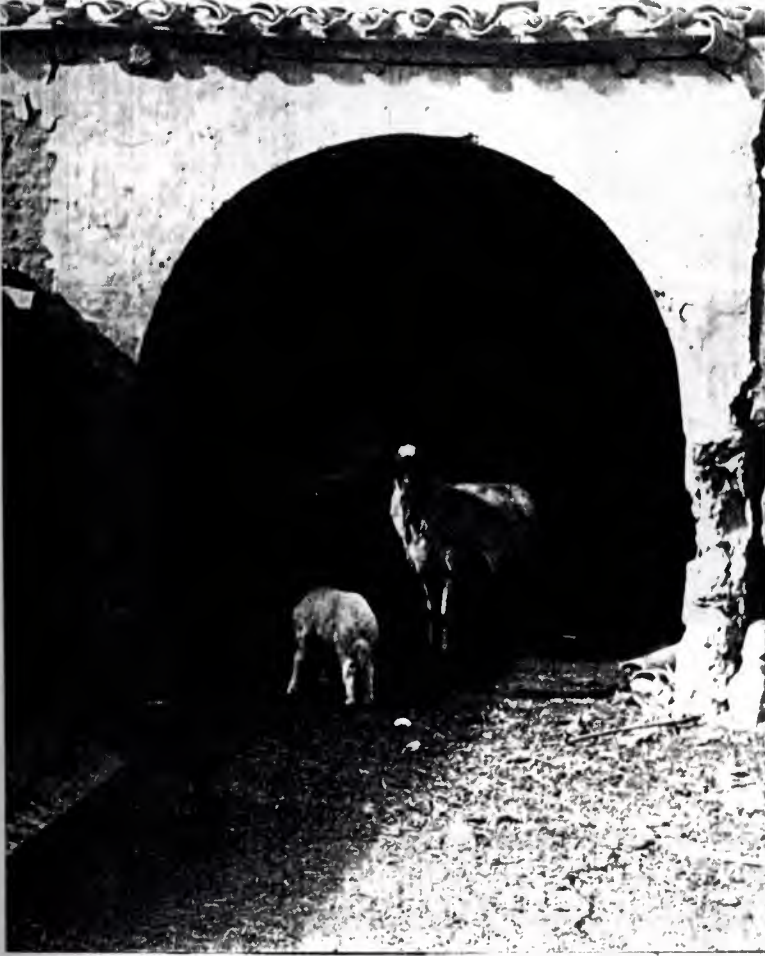
*Fotoğraf No: 26*

Ön avlunun Batı yönünde bulunan, arka avluya tek kanatlı açılan bir kapı ile girilmektedir. Arka avlunun,Kuzey yönünde bulunan ahırın, kapısı tam kemerlidir.Ahır kapısı Güney yönüne açılmıştır.

Ahırın Güney yönünden, arka avludan görünüşü

Arka avludaki, Ahırın kapısı kemerli olması, ev sahibinin zengin olduğunu ve değerli atları olduğunu gösteriyor. Ahır içindeki yemliklerin önündeki taşların üzerinde ahşap mertegen geçmesi ahırın at ahır olduğunu doğruluyor. Ahır kemerli kapısı Güney yönüne baktırılmıştır.
