***K.K.T.C'de Orta Mesarya Ovası ile Karpaz Yarımadası'nda***

***1950 Yılı Öncesi Konutlarındaki İklimsel Özelliklerin***

***Kullanılışı Üzerine Bir Araştırma***

***(Yüksek Lisans Tezi)***

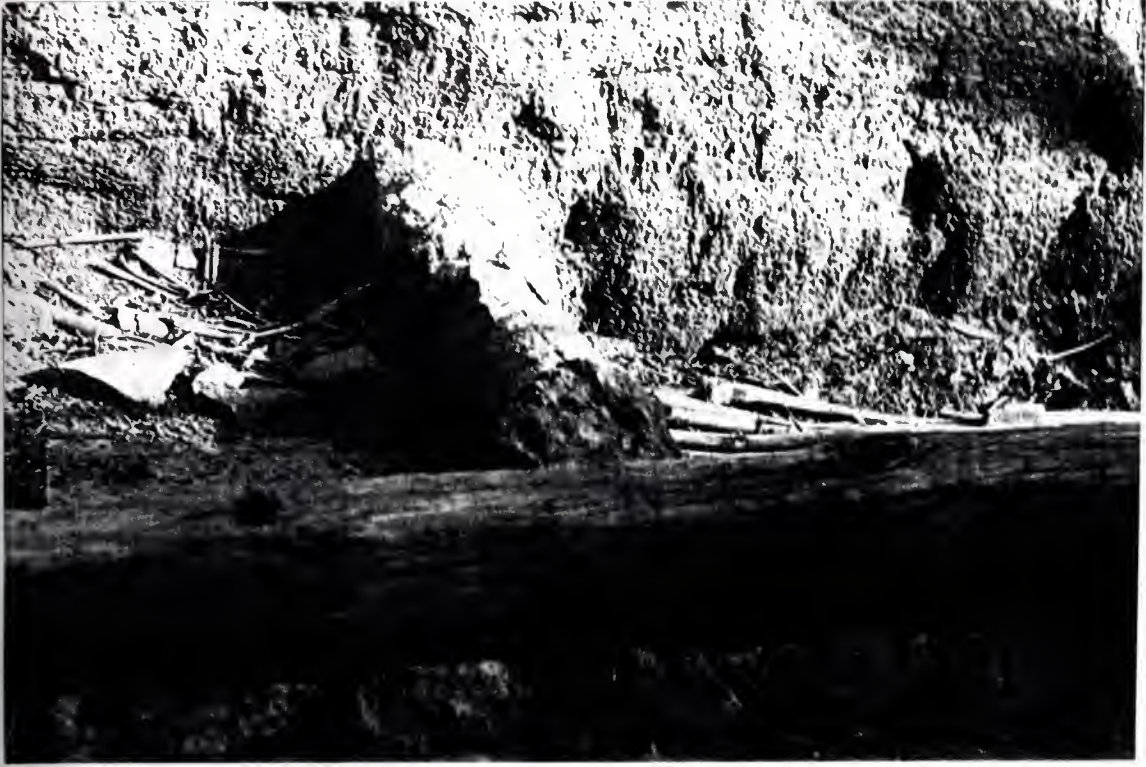
*Fotoğraf No: 27*

Ahırın, Doğu ve Batı yönlerinde ahırla birlikte entegre edilerek inşa edilmiş yemlikler bulunmaktadır.

Ahırın içinde bulunan yemliklerin görünüşü

Ahırın döşemesi topraktır. Duvarlar kerpiçtendir. Sadece kemer kesme sarı taştır (kum taşı). Kemerlerde ve çatının altında şerit biçimde alçı sıva vardır.Ahır içinde bulunan yemlikler taştandır. Taşların üzeri ahşaptır. Çatı alaturka kiremittir. Çatıda saçak oluşturmak için 0.20 m beyaz köy mermerleri cepe çevre dışa taşırılmıştır.

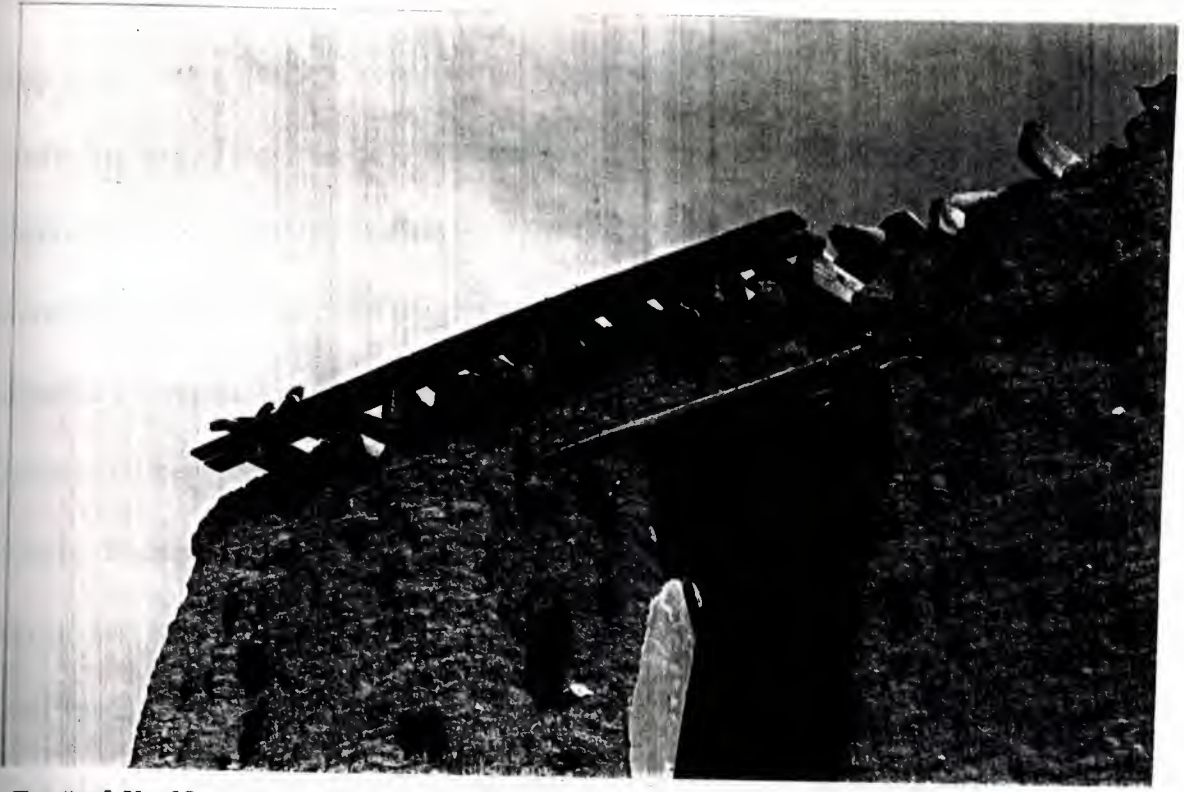
**Fotoğraf No: 28**

Çatıda saçak oluşturmak için mertekler 0.20 m dışa atılmıştır. Saçak üzerleri ahşap kaplamadır.

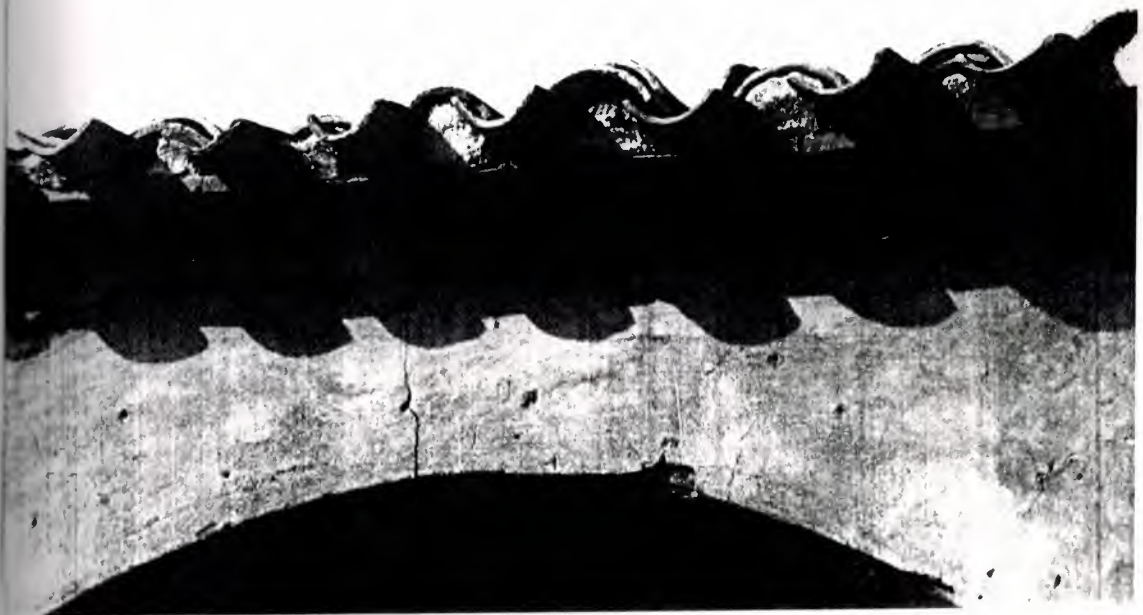
*Fotoğraf No: 30*

Ahırın saçak ve çatısının Güney yönünden görünüşü.

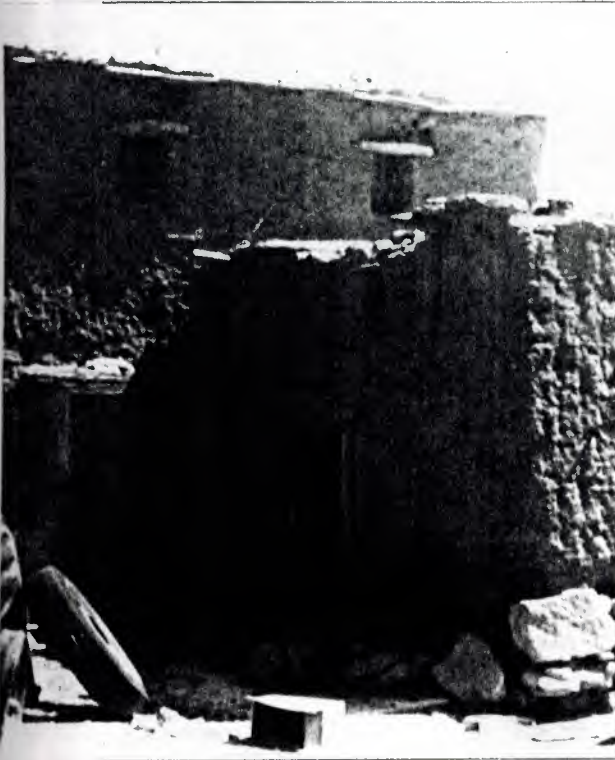
*Fotoğraf No: 31*  
Zahire odasının ve hamamın  
Kuzey - Batı yönünden, ön  
avludan görünüşü.

Zahire odasının kapılarının üzerinde damdan 0.50 m aşağıda karşılıklı dört adet 0.40 x 0.60 m' lik içi kafes korkuluklu havale deliği (havale penceresi) vardır.

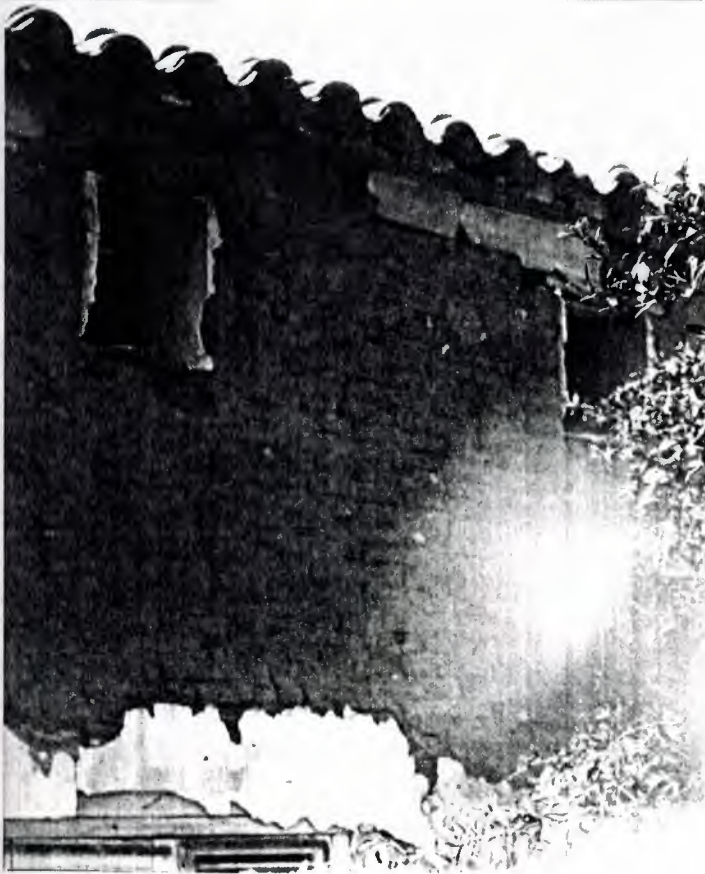
Zahire odasının Kuzey yönünde zeminden 1.50 m yüksekliğinde 1.00 x 1.50 m ebatında beyaz köy mermerinden iki bölümlü üzeri eğimli bir kısım oluşturulmuştur. Bu kısım arpa ve buğdayı ayırmak için kullanılmaktadır. Ön avlunun, Doğu yönünde, arka avlunun, Batı yönünde günlük yaşam odası bulunuyor. Bu oda, oturma odası olarak kullanılıyordu. Bu odanın ön avluya ve arka avluya açılan çift kanatlı birer kapısı ve ikişer adet karşılıklı dört penceresi vardır. Kapı ve pencereler aynı zamanda Doğu, Batı yönünde bakmaktadır. Pencerelerin üzerinde birer adet de 0.40 x 0.60 m ebatında havale delikleri (havale penceresi) vardır.

*Fotoğraf No: 32*  
Günlük yaşam odasının Doğu yönünden, arka avludan görünüşü.

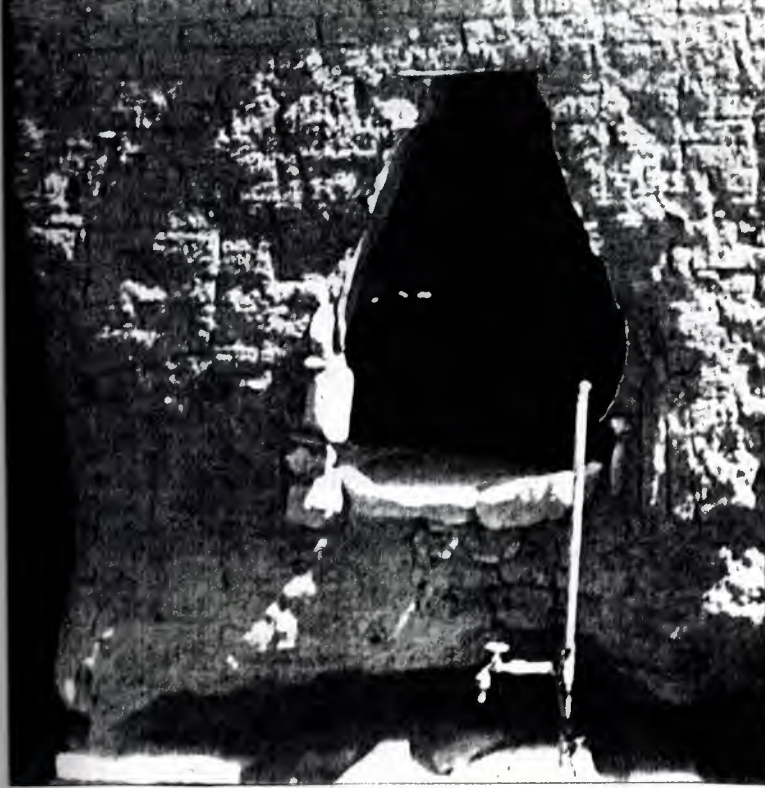
Kapının yanında bulunan penceresinde açılan, kapanan kantları yoktur.

Bu pencere kemere yakındır ve pencere içinde içten ve dıştan kullanılabilecek biçimde yuvarlak bir eviyesi vardır.

*Fotoğraf No: 33*  
Batı yönünden, arka avludan  
aşevi (mutfak) penceresi  
görünüşü.

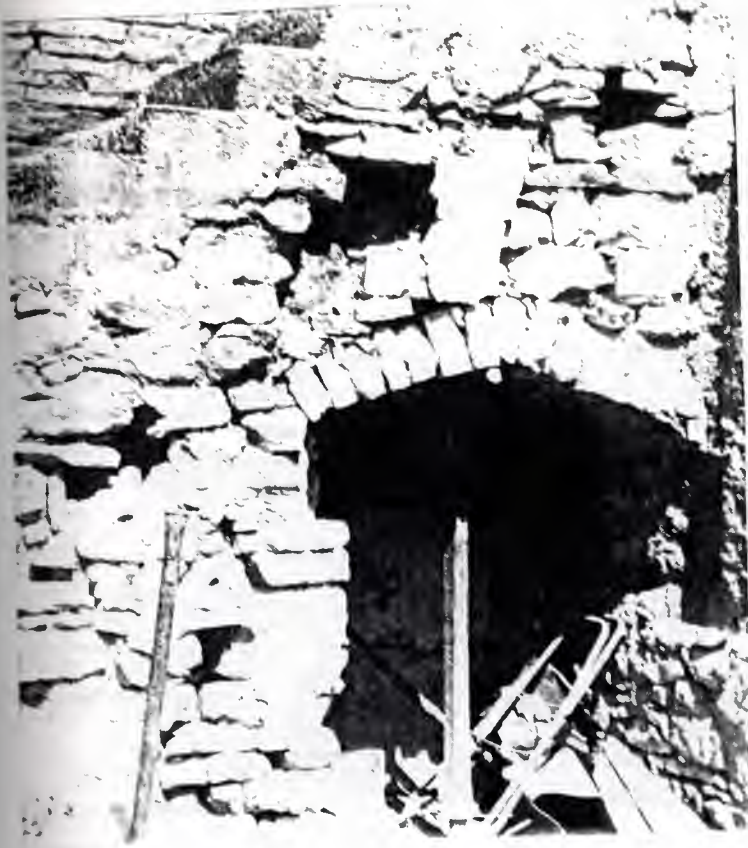
*Fotoğraf No: 34*  
Merdivenlerin görünüşü

Merdivenin altında oluşturulan kemerli boşluk estetik yönü yanında küçük ve açık bir depo olarakta kullanılmak için yapıldığı görülmektedir.

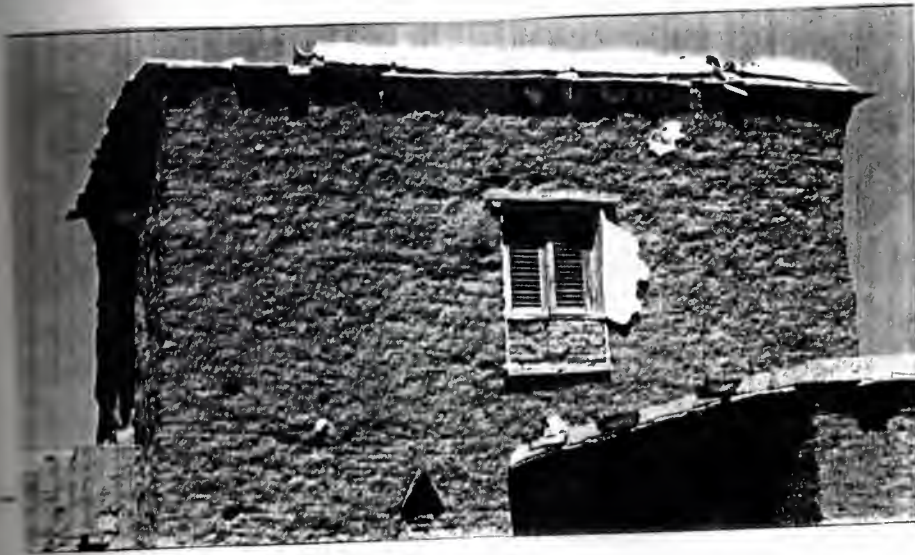
Hanaya (Ebebeyin yatak odası) çift kanatlı açılan bir kapı ile girilmektedir. Hanayın Doğu, Batı ve Güney yönüne açılan çift kanatlı pancurlu üç adet penceresi vardır.

*Fotoğraf No : 35*  
Hanayın (ebeveyin yatak odası)  
Güney yönünden, ön avludan görünüşü.

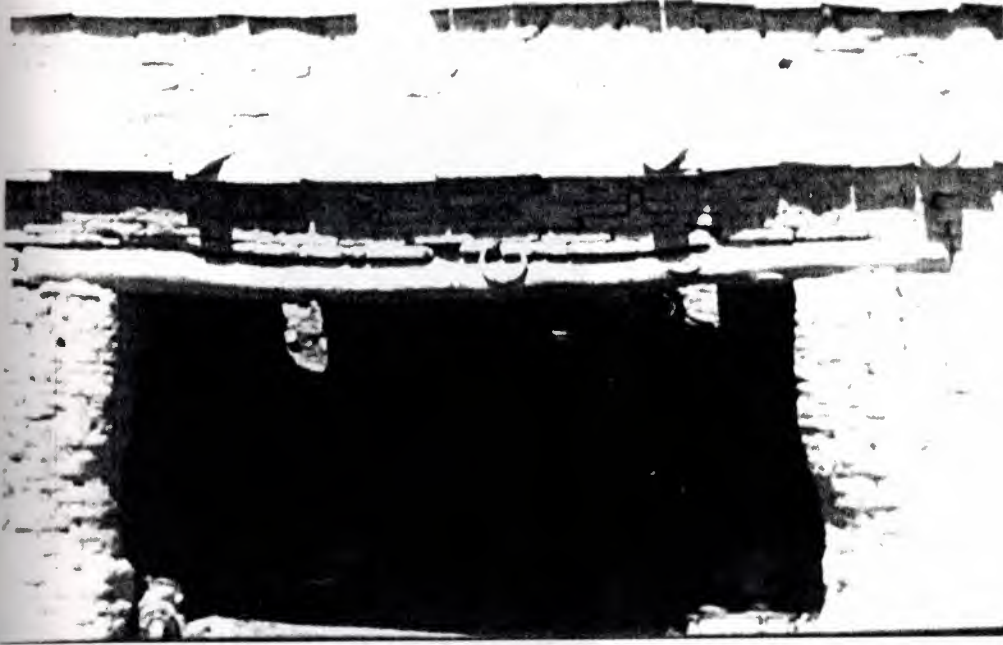
*Fotoğraf No: 36*

Ahır kapısının Güney yönünden ön avludan görüntüsü.

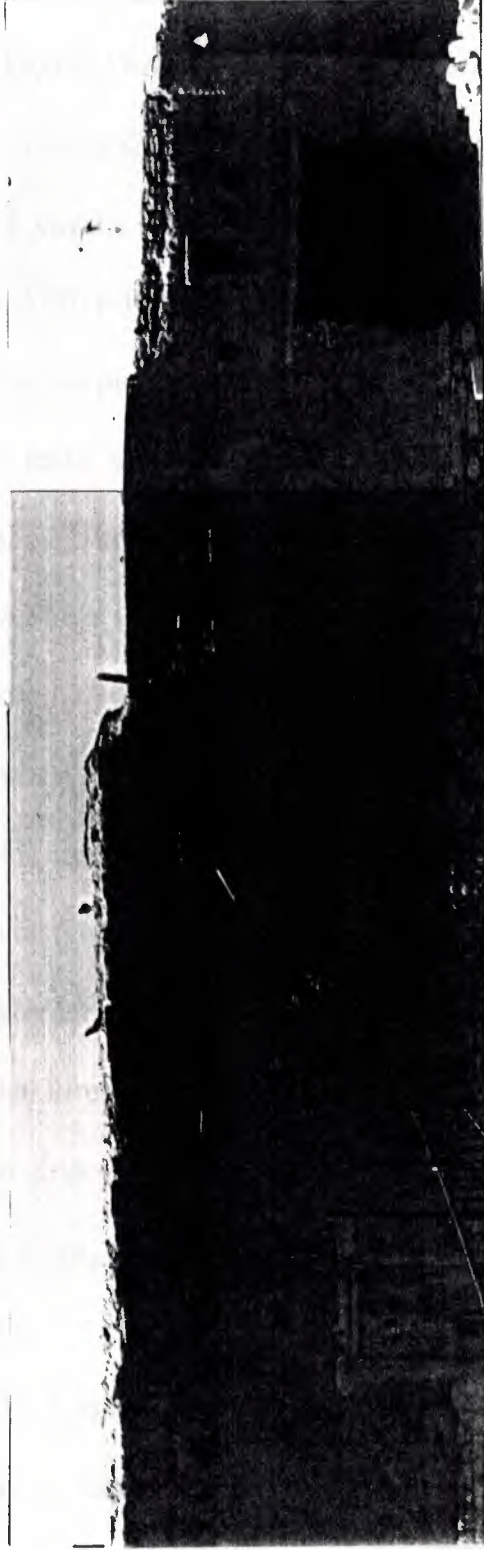
Ön avlunun Kuzey - Batı köşesinde bir adet, Batı yönünde ise iki adet samanlık yer almaktadır. Bir ve iki nolu samanlıkların kapıları geniş ve kanatsızdır. Üç no'lu samanlığın çift kanatlı kapısı vardır. Samanlıkların pencere olarak kapılarının üzerinde dörtgen ve üçgen şekilde küçük havale delikleri vardır.

*Fotoğraf No: 37*  
Samanlıkların Doğu yönünden ön avludan görüşleri

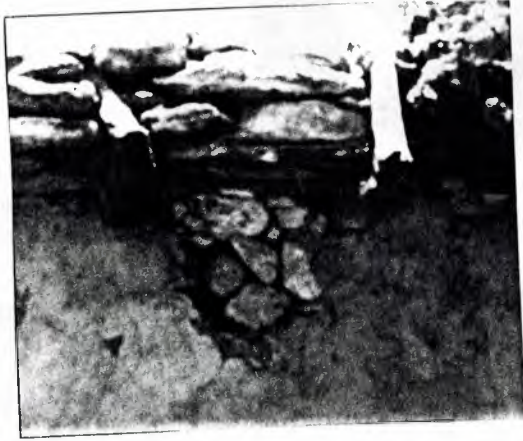
Yaşam odasının, Doğu yönünde bulunan yatak odasına tek kanatlı açılan bir kapı ile giriliyor. Bu oda da pencere yoktur. Sadece Kuzey yönünde yol cephesinde damın hemen altında küçük yuvarlak havale delikleri vardır.

*Fotoğraf No: 39*  
Yatak odası duvarı üzerinde  
bulunan havale deliği görünüşü.

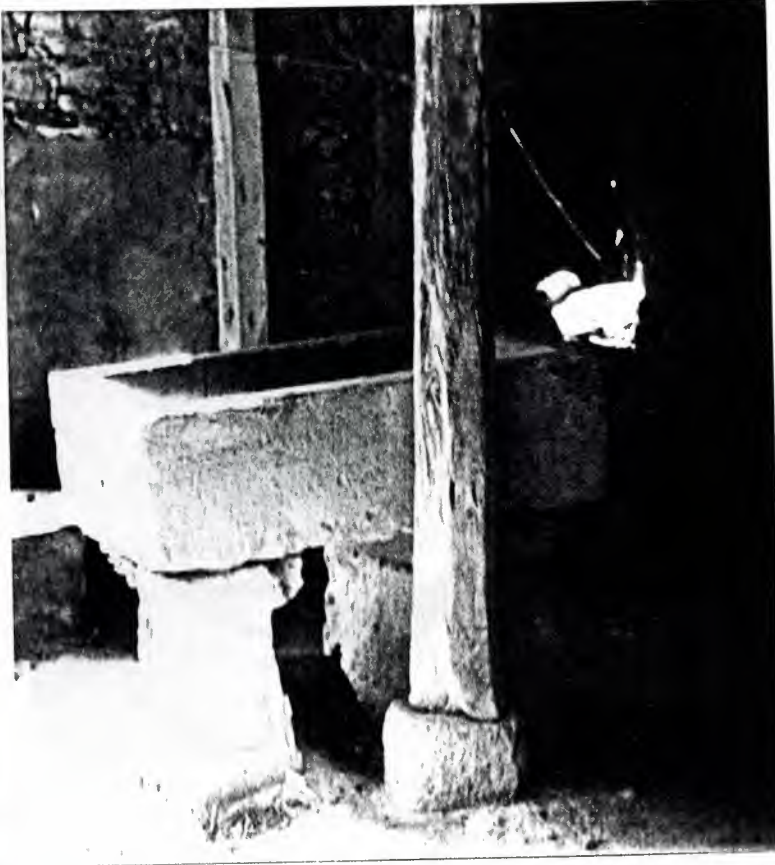
**Fotoğraf No: 40**

Balkonun, Batı yönünde dışardan fırın bulunmaktadır. Fırının, ağzı balkona bakmaktadır. Fırının önünde balkonun Güney yönünde ve ortasında taştan hamur teknesi bulunmaktadır.

Fırın ağzının ve hamur teknesinin Doğu yönünden, balkondan görünüşü.

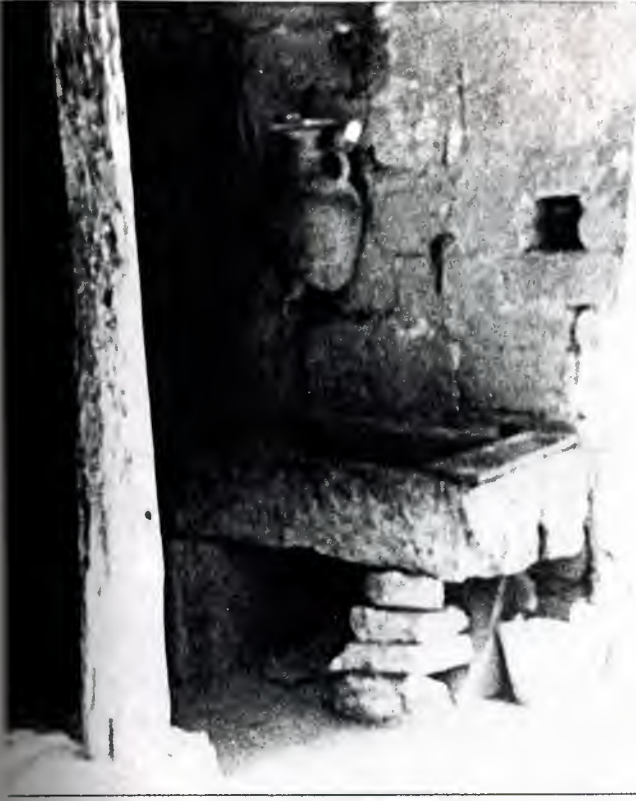
Balkonun Doğu, konutun Güney - Doğu yönünde bulunan aşevine (mutfak), çift kanatlı açılan kapı ile giriliyor. Aşevinin (mutfak) penceresi yoktur. Aşevinin (mutfak) Güney yönündeki duvarın orta yerinde bir ocak vardır. Aşevinin (mutfak) kapıları balkonda odanın Batı duvarı üzerinde kapının hemen yanında bulunan taştan dikdörtgen eviyede yıkılıyor. Eviyenin üzerinde su için bir su testisi vardır.

*Fotoğraf No: 41*  
Aşevi (mutfak) kapısının ve  
eviye'nin Batı yönünden görünüşü.

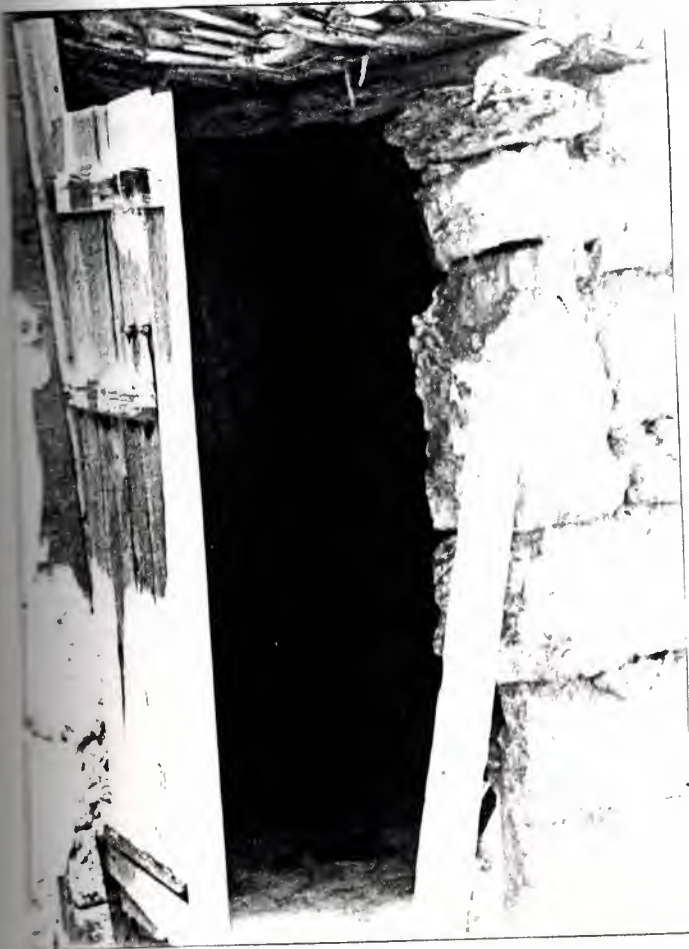
Evin Güney - Doğu köşesinde bulunan wc'nin inşa sisteminden  
sonradan eklenti olarak yapıldığı görülüyor.

*Fotoğraf No: 42*  
Wc 'nin batı yönden görünüşü

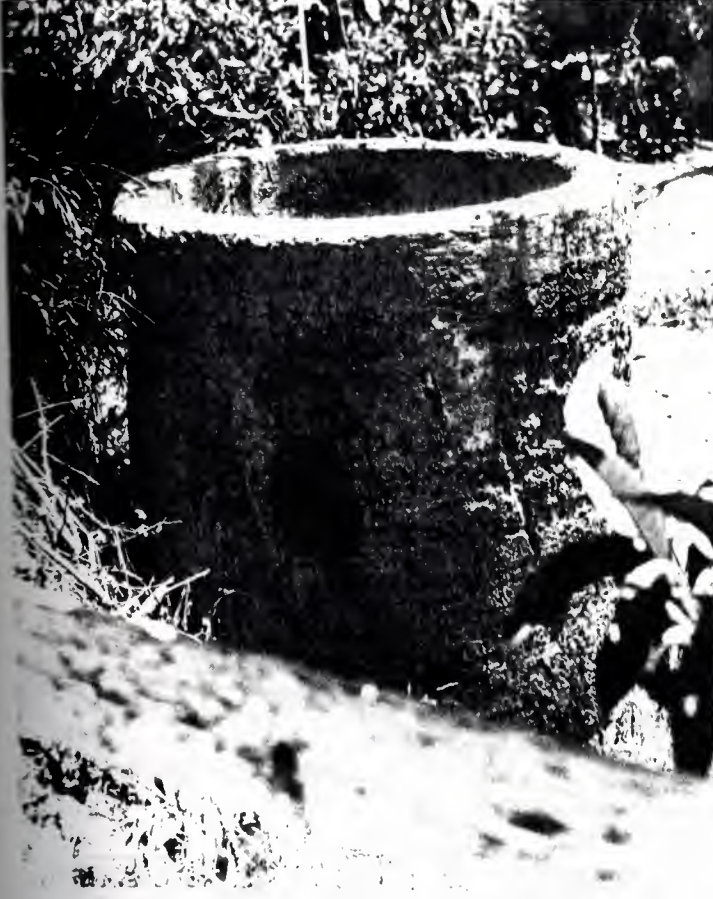
Bolkonun Güney yönünde, balkondan 2.00 -3.00 m uzakta taştan yuvarlak iki adet su deposu vardır.

*Fotoğraf No: 43* Su deposunun görünüşü.

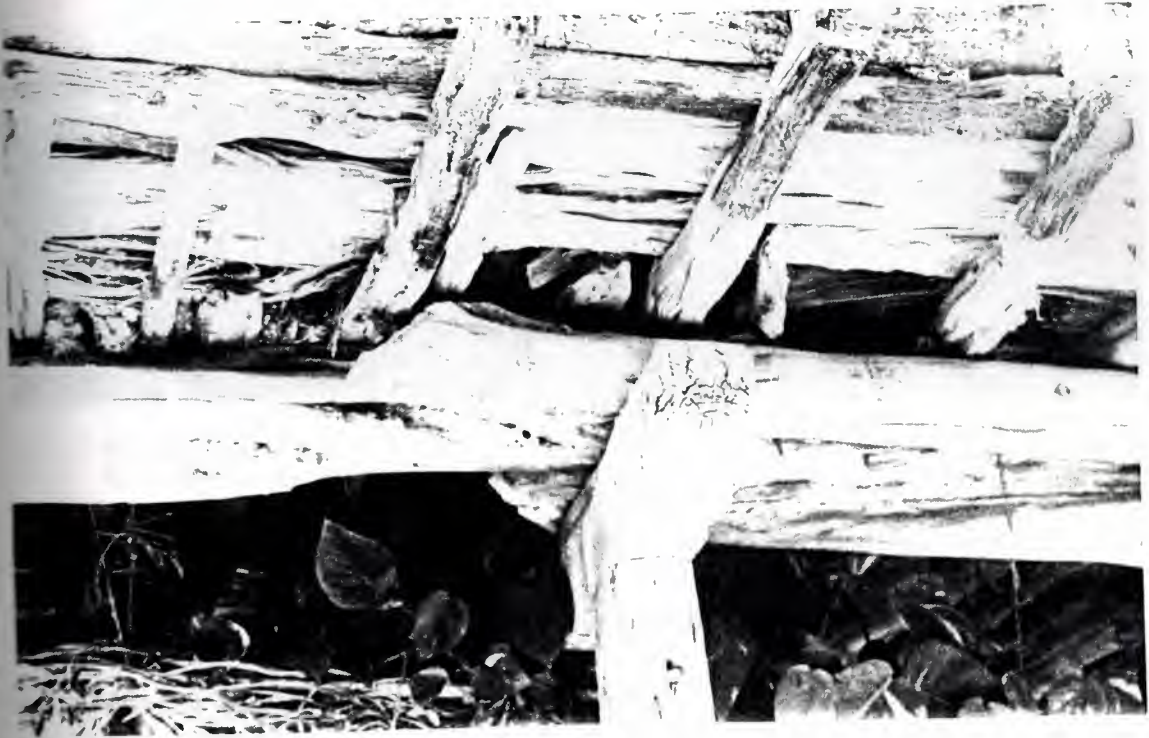
Fotoğraf No: 44

Kapı, pencere letonları ahşaptır. Balkonun üzerini kapatmak için de iki adet dikme ve kiriş vazifesi gören yuvarlak tomruktan yapılmış mertek kullanılmıştır.

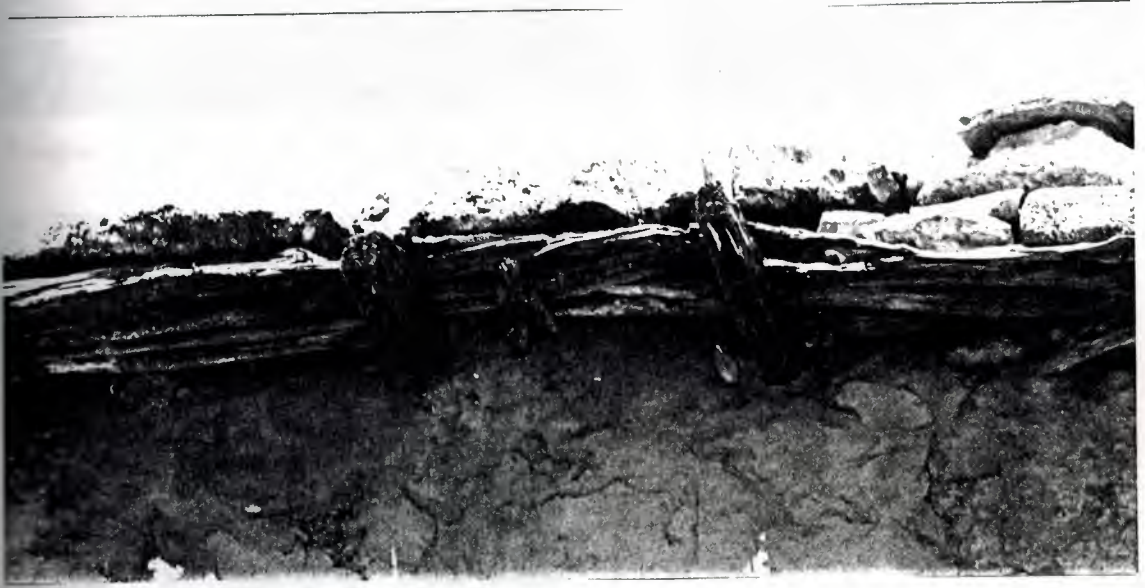
Merteklerin üzeri ağaç dalları ve yapraklarla örtülmüştür. Dam örtüsü topraktır. Damda saçak oluşturmak için, iki tane dam yan yana olan mertek 0.30 m dışa taşırılırken, ara yerde bir mertek dışa taşırılmamıştır. Dışa taşırılan merteklerin uçları düz değildir. Saçaklarda merteklerin üzerine ağaç dalları konmuştur. Bu dalların üzerine damdaki toprağın yağmur suyundan akmasını engellemek için taş dizilmiştir.

*Fotoğraf No: 45*  
Konut damının saçaklarının görünüşü.

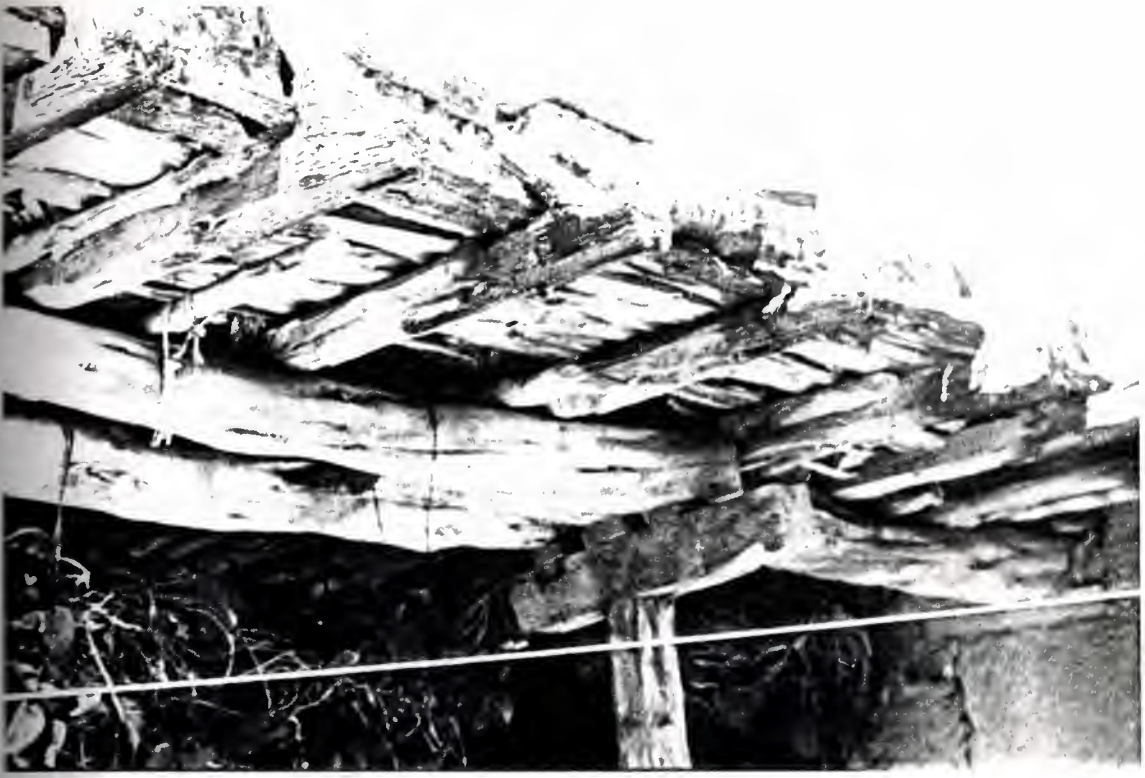
Balkon damının saçak kenarlarında ise tüm mertekler dışa taşırılmıştır. Bu merteklerin tümünün uçları düz değildir. Balkon saçak kenarlarına da taşlar düzgün dizilmiş olduğu görülmektedir.

*Fotoğraf No: 46* Balkon tavan taşıyıcıları ve saçak kenarları görünüşü

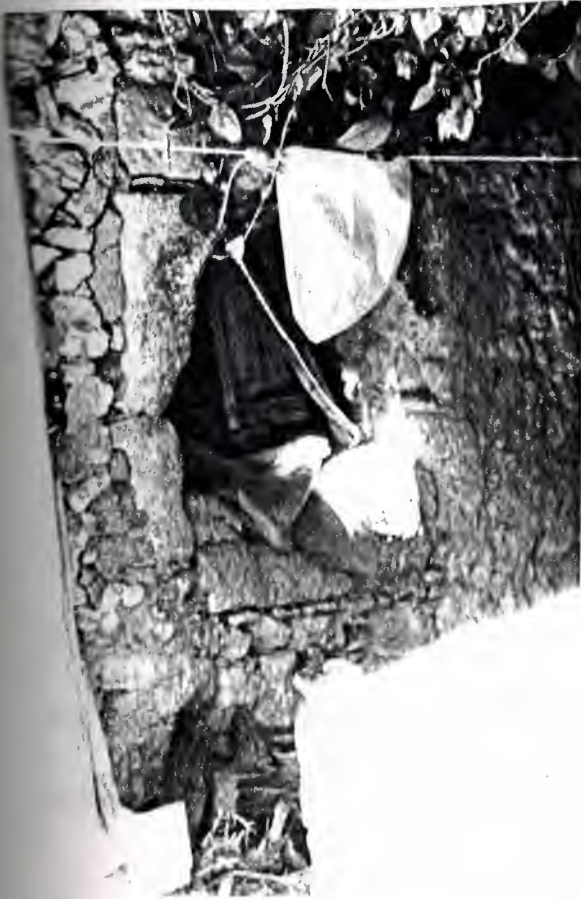
*Fotoğraf No: 47*  
Fırın ağzının, balkondan görünüşü.

Fırının ağzı yine yontulan doğal taştan yapılmıştır.

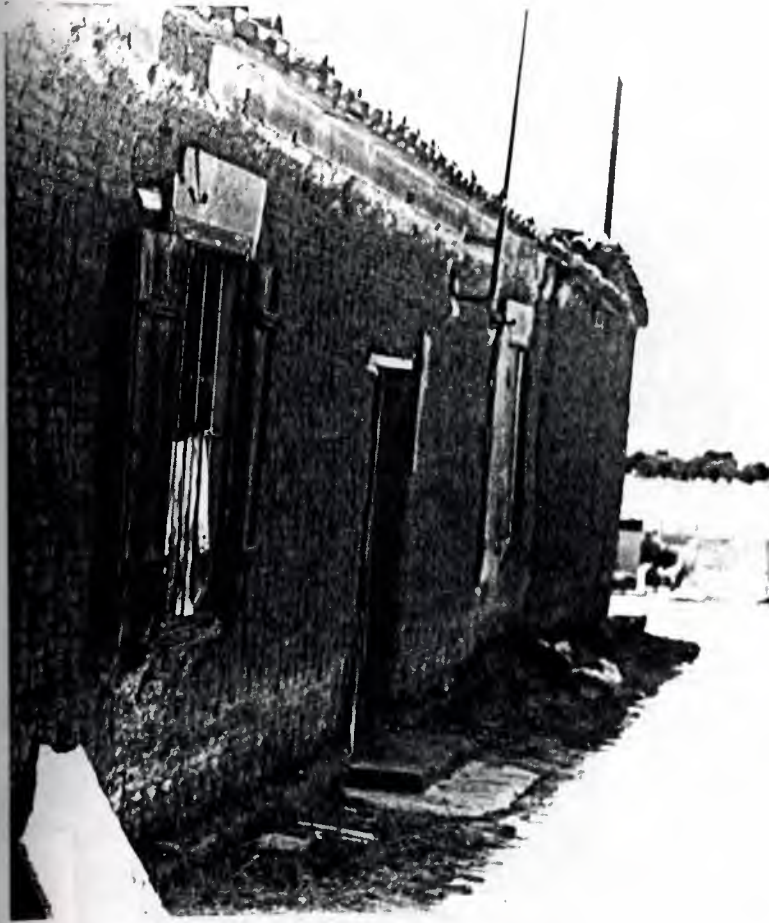
*Fotoğraf No: 48*

Kuzey - Batı yönünden konutun görünüşü.

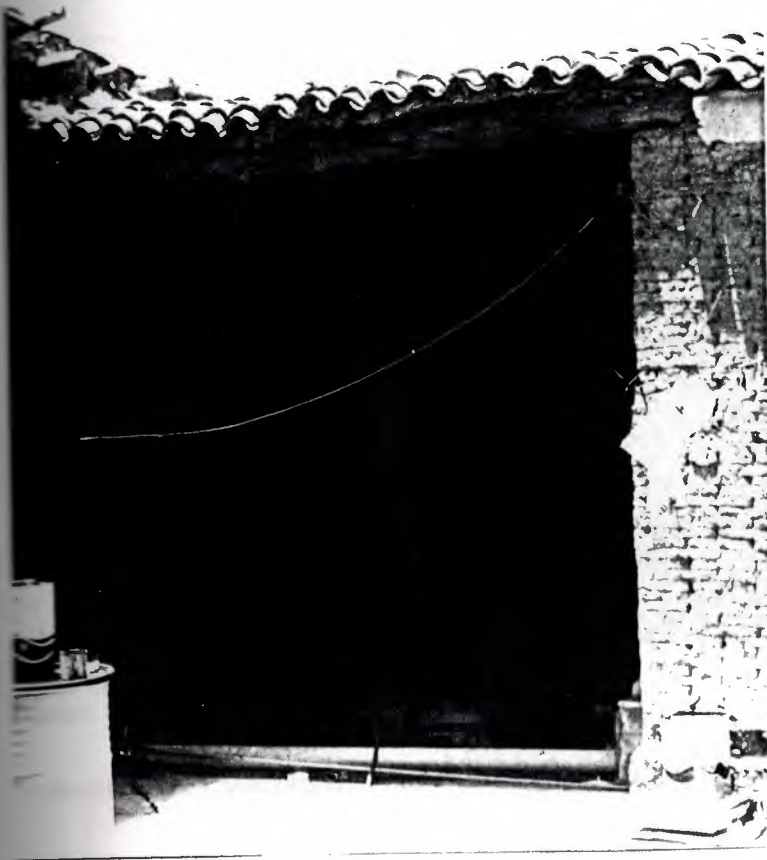
*Fotoğraf No: 49*

Aşevi, (mutfak) 4.50 x 11.50 m ebatında yapılmıştır. Aşevi, (mutfak) ile misafir yatak odası arasında kalan kısmının üzeri kapatılmıştır. Aşevinin, (mutfak) büyük tutulmasının nedeni süt ürünlerini işlemek içindir. Yaz mevsiminde, rahatlıkla süt ürünlerini işleyebilmek içinde üzeri kapalı üç tarafı açık mekan yaratılmıştır.

Açık aşevinin (mutfak) Doğu yönünden, avludan görünüşü.

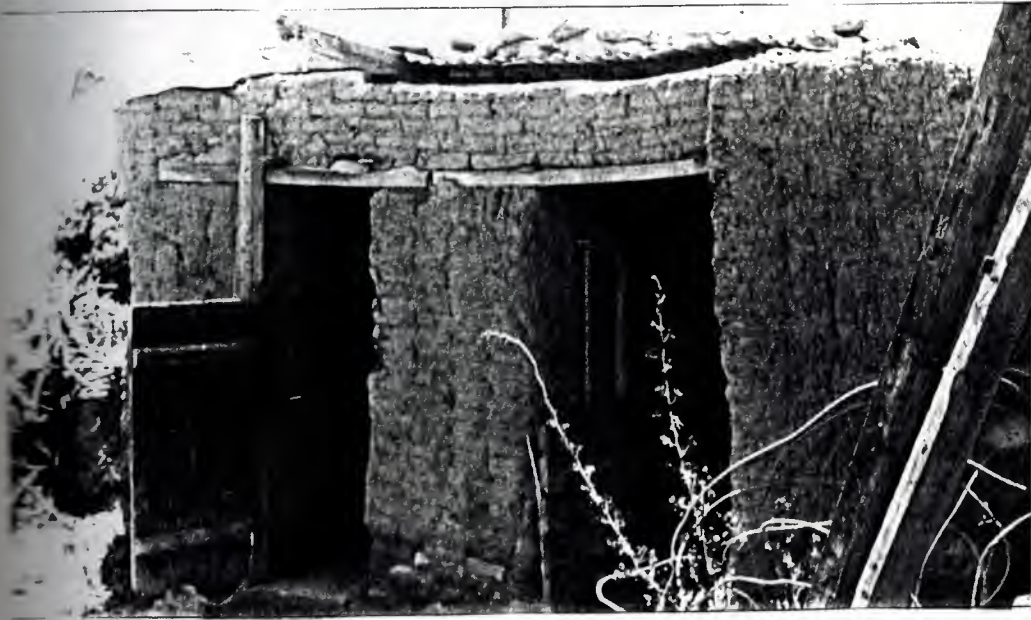
Fotoğraf No: 50

Hamam ve Wc'nin Kuzey yönünden görünüşü.

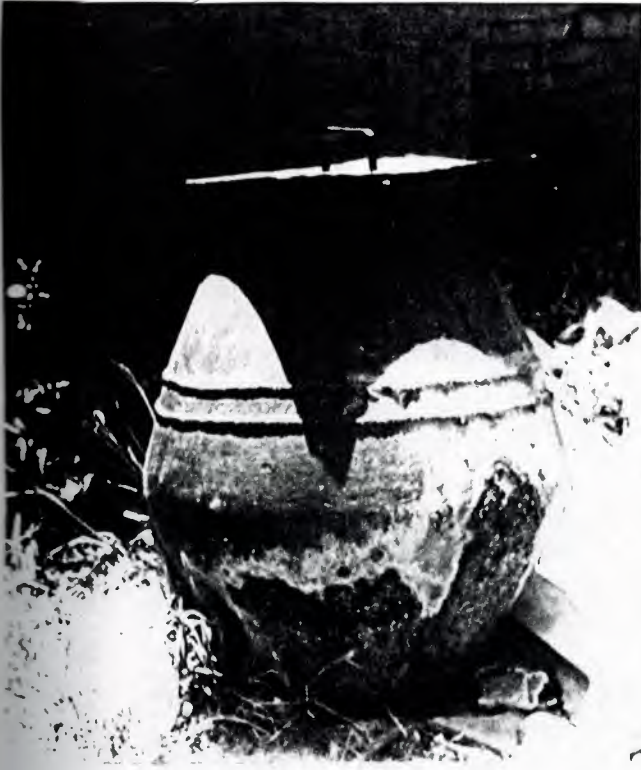
*Fotoğraf No: 51*

Avlunun içinde zahire odasının, Kuzey - Batı duvarına yakın yerde bir küp duruyor. Bu küp küllü su (çamaşır suyu) küpüdür.

Küllü su (çamaşır suyu) küpünün Kuzey yönden görünümü.

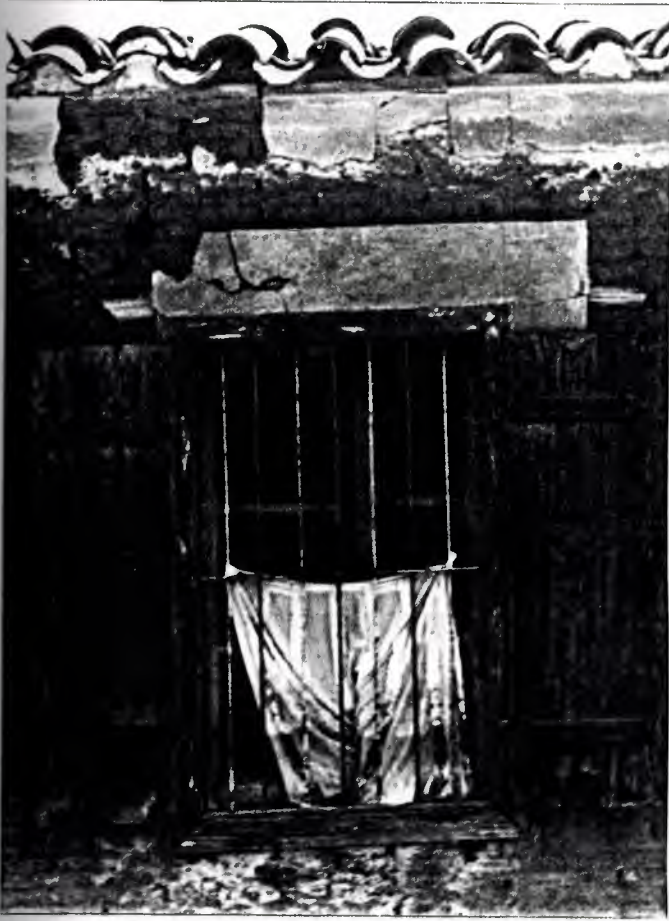
*Fotoğraf No: 52*

Duvarlar kerpiçtir. İçler alçı sıvalı dışlar da ise sadece kapı, pencere üzerleri ve çatının altında şerit halinde bir kısım alçı sıvalıdır. Dışta birtek buralara alçı sıva yapılmasının nedeni kapı, pencere üzerlerindeki ahşap lento ile çatı altındaki mertekleri dış etkenlerden korumak içindir.

Yatak Odası penceresinin Batı yönünden görünümü.

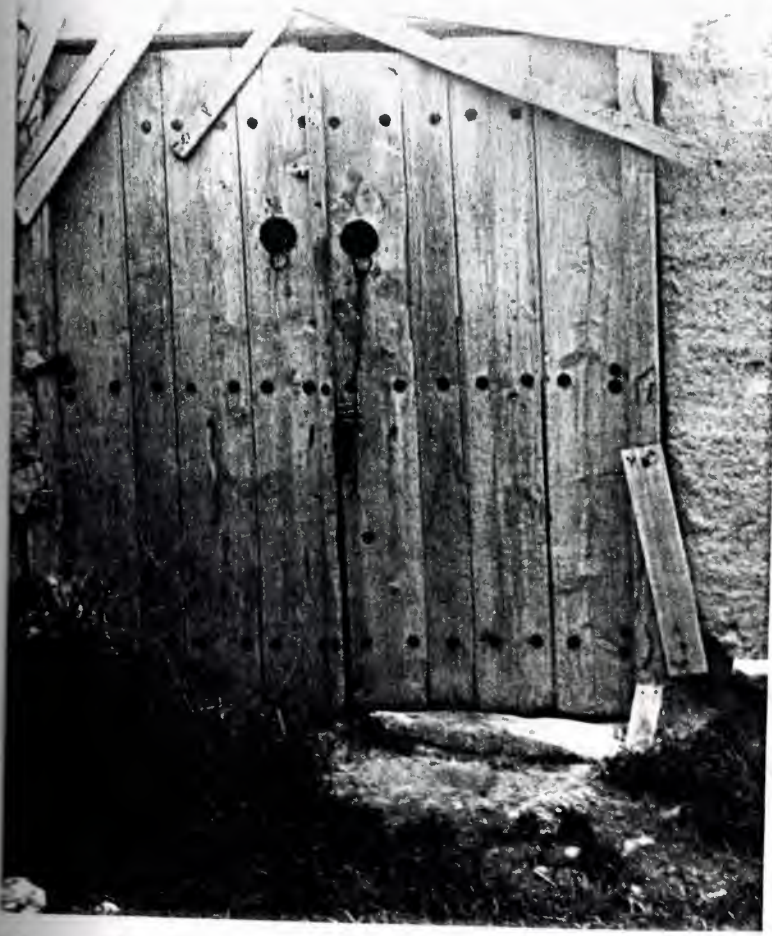
*Fotoğraf No: 53*

Giriş kapısının Doğu yönünden, yol cephesinden görünüşü

Giriş kapısı, yüklü bir hayvanın avluya, rahatlıkla girebileceği genişlikte ve yükseklikte yapılmıştır. Ev sahibi, hayvancılıkla uğraştığı için ahır, önem kazanmış ve girişe alınmıştır. Ahırın, açık olan kısmı Güney yöne bakmaktadır. Böylelikle kış mevsiminde Kuzey yönünden esen soğuk havadan hayvanlar korunmuştur. Samanlık, döşemesi toprak olmasına rağmen kapısı Doğu yöne, penceresi ve havale penceresi Batı yöne açılarak depolanan samanın çürümesi engellenmiştir. Yaşam odasının kapı ve penceresi Doğu ve Batı yöne açılarak sıcak yaz gecelerine karşı hava sirkülasyonu sağlamaktadır. Bu oda da 4.00 m yükseklikte tutularak, Batı yönünde dam altına gelecek biçimde havale pencerelerinin bulunması sıcak yaz günlerinde oturulur bir mekan haline geliyor. Havale pencereleri, yukarıda biriken sıcak havayı dışarıya atmasını sağlayarak doğal bir iklimizasyon (iklimlendirme) oluşturmaktadır.

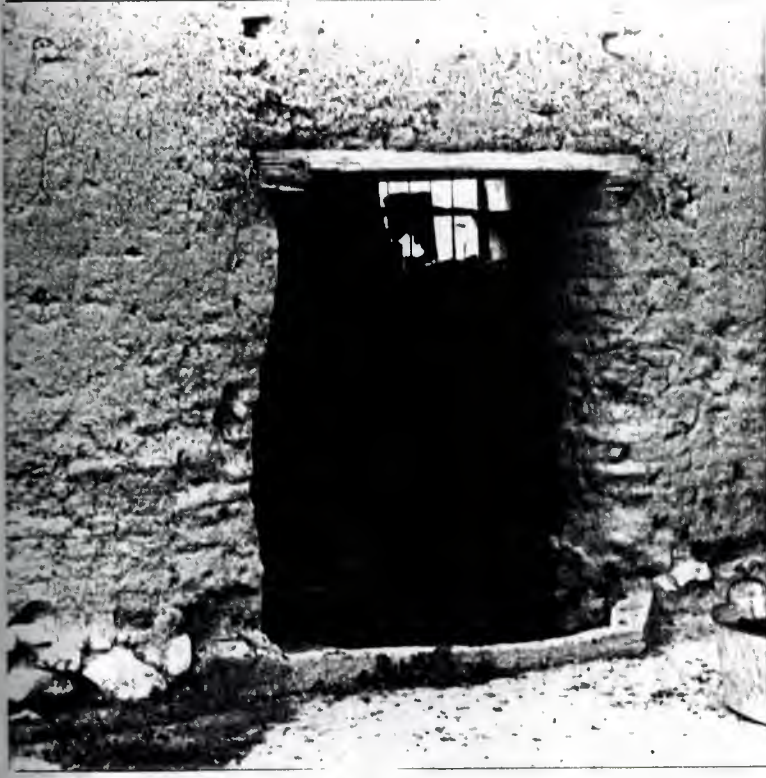
*Fotoğraf No: 54*

Samanlık kapısının Doğu yönünden avludan görünüşü

Samanlığın, Batı yönüne, açılan çift kanatlı bir penceresi ve aynı zamanda damdan 0.50 m aşağıda dikdörtgen havale pencereleri vardır.

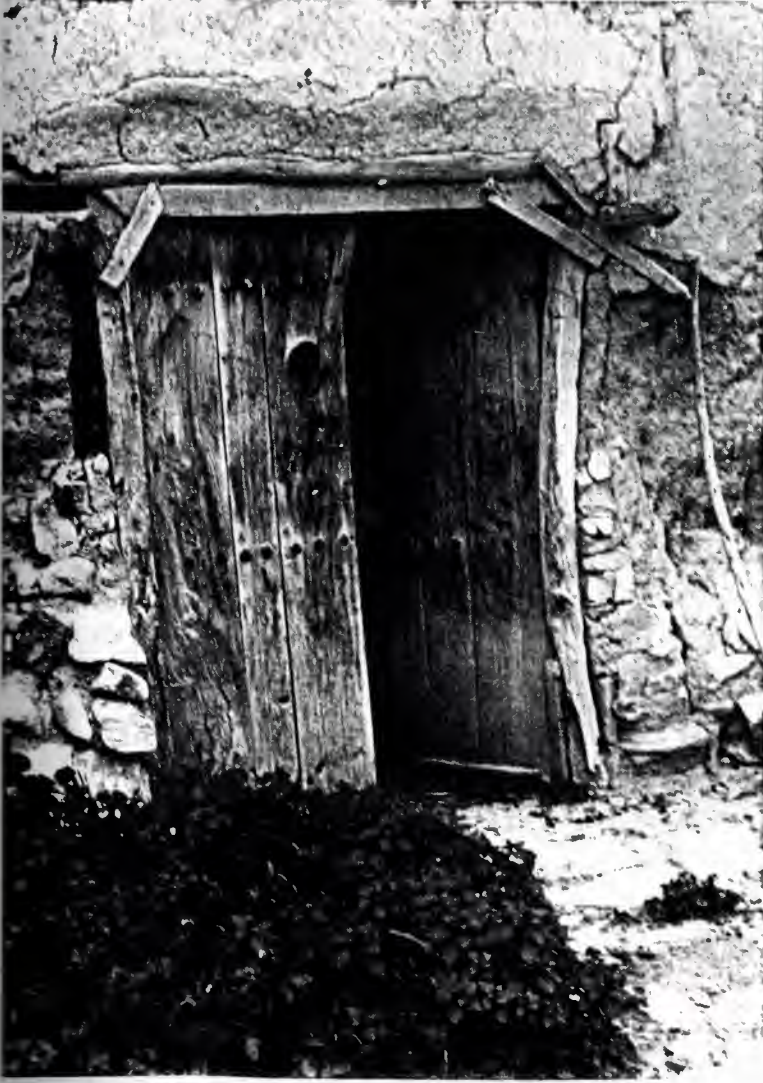
*Fotoğraf No: 55*  
Yaşam odası kapısının  
Doğu yönünden, avludan  
görünüşü.

Yaşam odasına, aynı zamanda yer odası veya Tahtalıklı oda deniliyor. Bu odanın en önemli özelliği, odanın yatma, oturma, aşevi (mutfak) ve hamam eylemlerinin tümü bu odada oluyor. Sadece yatma kısmı için odanın, Kuzey yönünde, yerden 1.50 m yüksek, döşemesi ahşap, dik merdivenle çıkılan yatma kısmı (Tahtalıklı kısmı) bulunmaktadır.

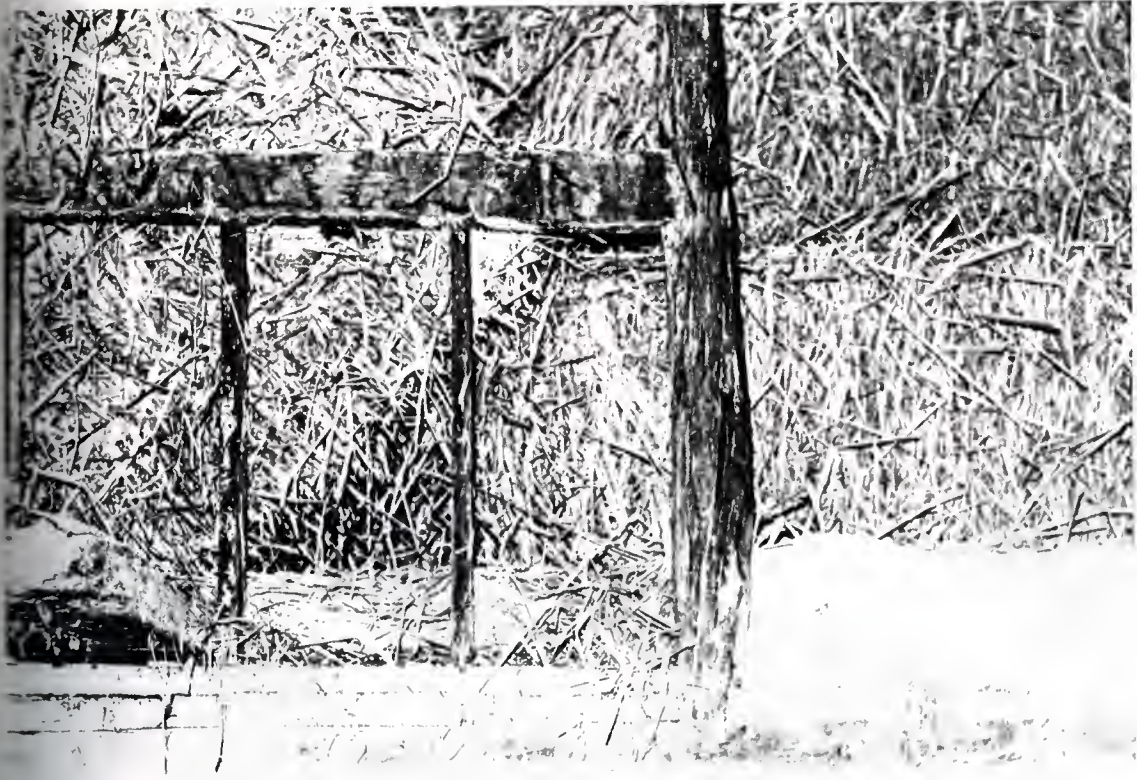
*Fotoğraf No: 56* Yaşam odasındaki tahtalık (yatma) kısmının görünüşü

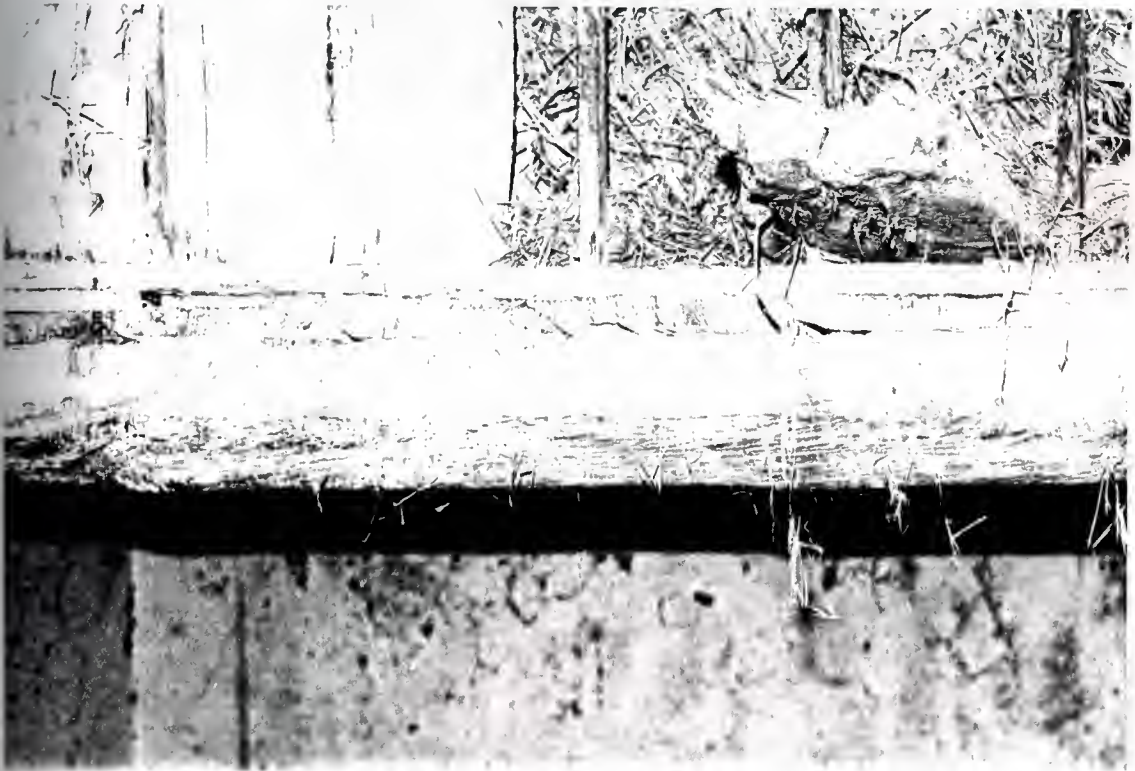
*Fotoğraf No: 57* Yaşam odasındaki tahtalık (yatma) kısmının görünüşü

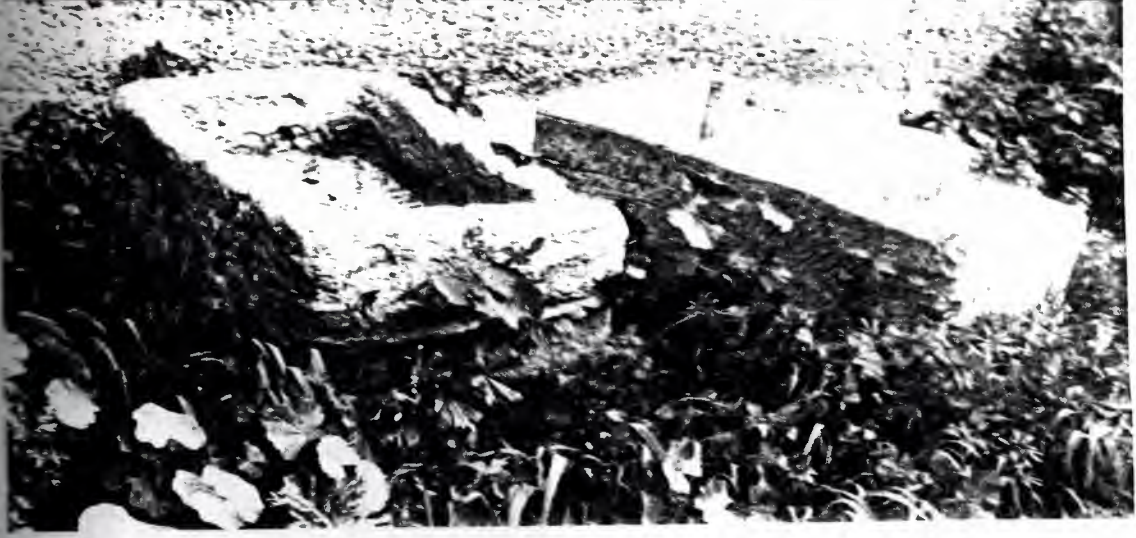
*Fotoğraf No: 58*

Avlunun Güney yönünde bulunan fırının, ağzı Kuzey yöne bakmaktadır. Avlunun, Doğu yönünde su kuyusu ve yanında iki tane, hayvanların su içmesi için su teknesi bulunuyor.

Avlunun Doğu yönünde bulunan su teknelerinin görünüşü

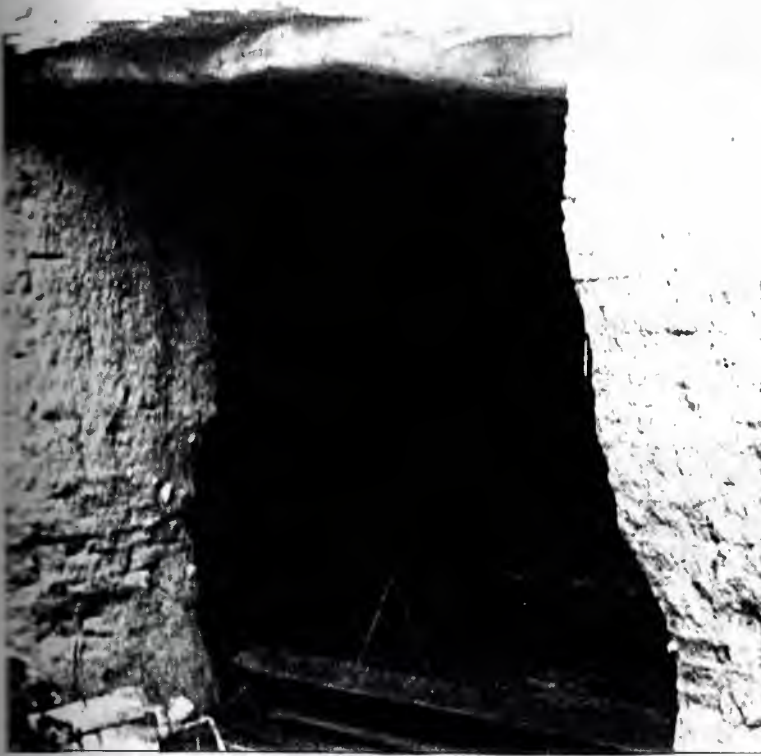
Ahırın zemini, topraktır. Duvarlar kerpiç olup sıvasızdır. Tavan taşıyıcıları ise 0.50m ara ile yuvarlak tomruktan yapılmış merteklerdendir. Merteklerin üzeri yuvarlak kamyş hasırla örtülmüş, bunun üzerine de dam örtüsü olarak kil kullanılmıştır. Killi toprağın yağmur suyundan akmaması için toprak set (parapet) olarak çepe çevre yükseltilmiştir. Yağmur suyunu akıtmak için ters çevrilmiş, alaturka kiremitten çörten kullanılmıştır.

*Fotoğraf No: 59*  
Ahırın bir kısmının Güney  
yönünden, avludan görünüşü
