***K.K.T.C'de Orta Mesarya Ovası ile Karpaz Yarımadası'nda***

***1950 Yılı Öncesi Konutlarındaki İklimsel Özelliklerin***

***Kullanılışı Üzerine Bir Araştırma***

***(Yüksek Lisans Tezi)***

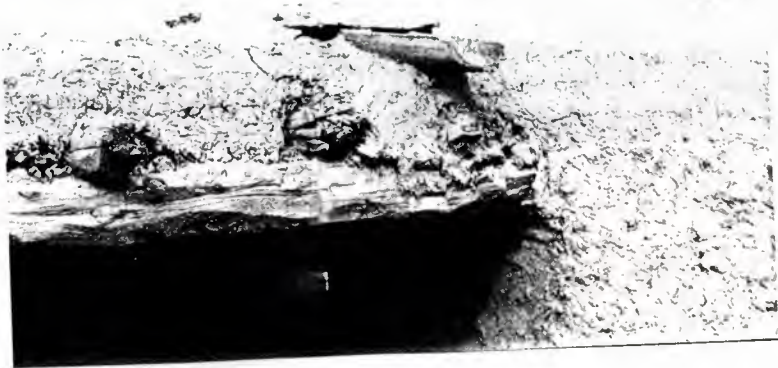
*Fotoğraf No: 60*  
Ahırın damında bulunan  
alaturka kiremitten yapılmış  
çörtenin görünüşü

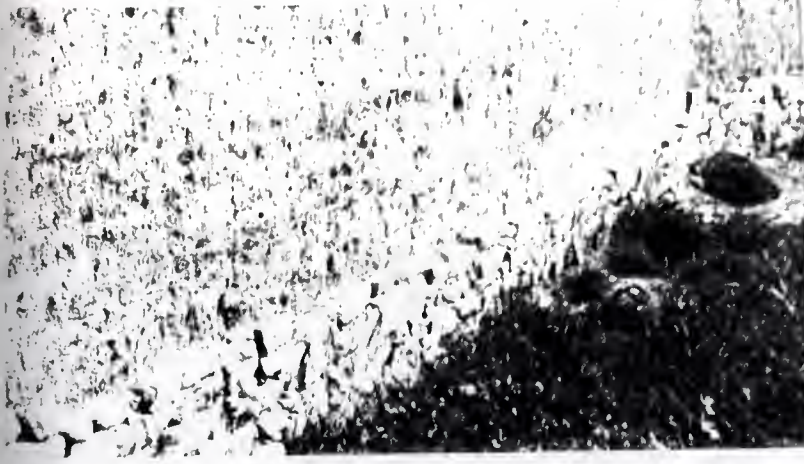
Samanlık ve yaşam odasının (Yer odası) zeminleri topraktır. Duvarlar kerpiç olup sıvasızdır. Temel ve Su basmanı oluşturan taş duvar, zeminden 0.30 m kadar yükseltilmiştir. Bundan amaç, kerpiç duvarı yağmur sularından korumasını sağlamaktır.

*Fotoğraf No: 61*  
Samanlık ve yaşam odasının Kuzey yönünden, yol cephesinden su basmanlarının görünüşü

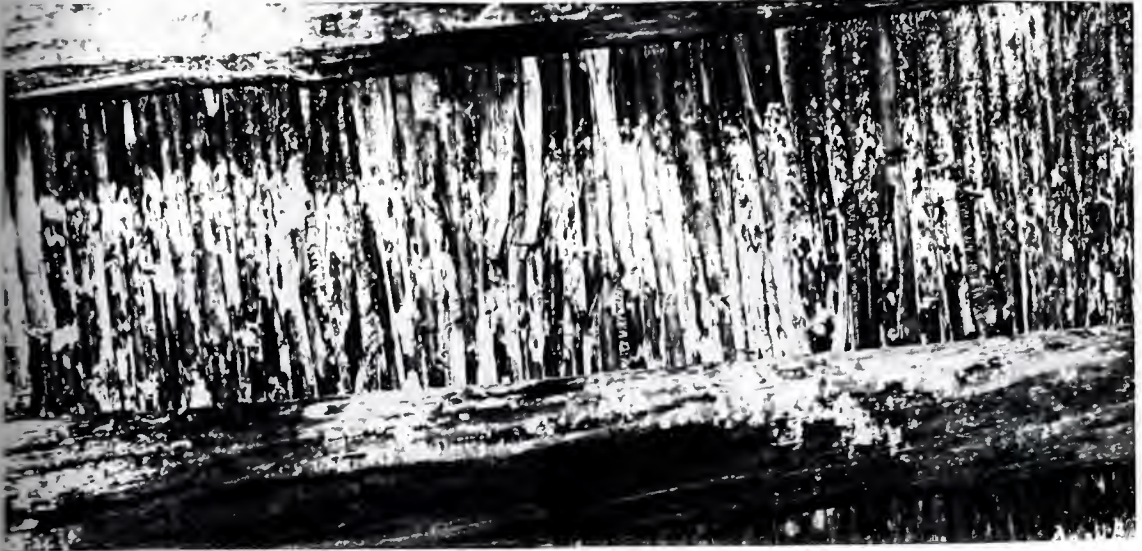
Kapı, pencere üzerlerinde ahşap lento kullanılmıştır. Havale pencereleri üzerinde beyaz köy mermerinden Lento kullanılmıştır. Tavan taşıyıcıları 0.50 m ara ile yuvarlak tomruklardan yapılmış merteklerdendir. Merteklerin üzeri yuvarlak kamyş hasırla örtülmüştür.

*Fotoğraf No: 62* Yaşam odasının tavan taşıyıcılarının görünüşü

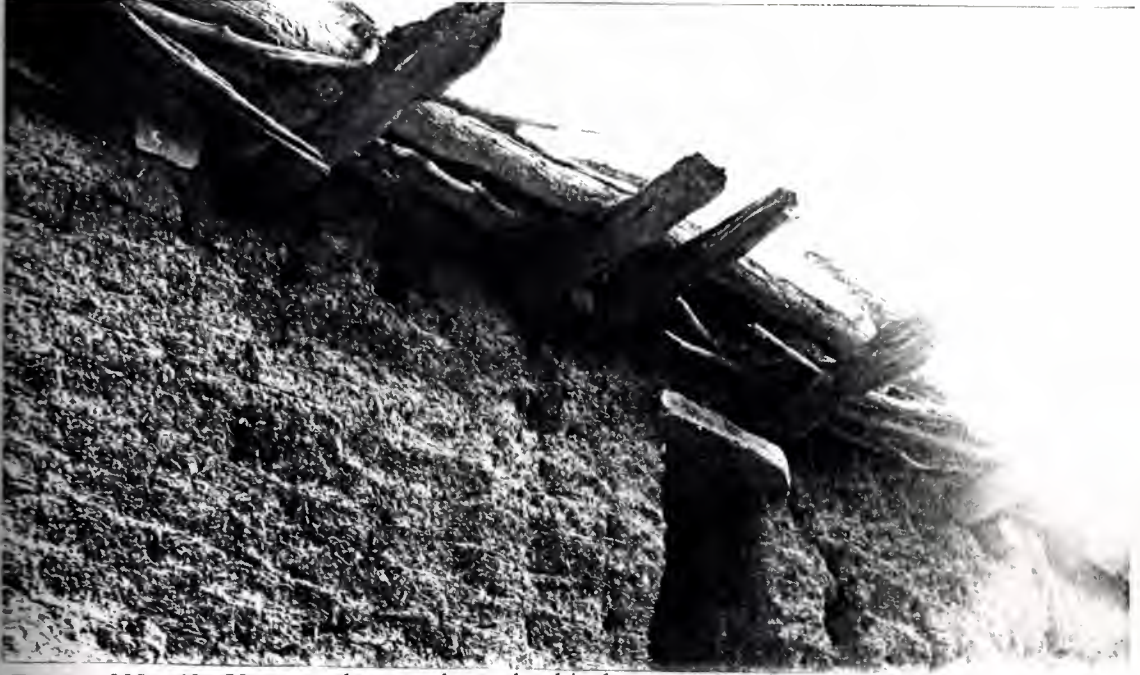
Dam, killi topraktır. Damda, sacak oluřturmak iin, yuvarlak mertekler dıřa atılmıřtır. Sacak kısmında da, dıřa atılan merteklerin zerine yatay, yuvarlak mertekler konmuřtur. Merteklerin zeri iteki gibi yuvarlak kamyř hasırdır. Sacak kenarlarında, yaėmur suyundan topraėın akmasını engellemek iin, sacak kenarlarına topraktan set (parapet) epe evre ykseltilmiřtir. Yaėmur suyunu akıtmak iin, ters evrilmiř, alaturka kiremitten rten kullanılmıřtır.

*Fotoėraf No: 63* Yařam odasının damından bir detay grnř.

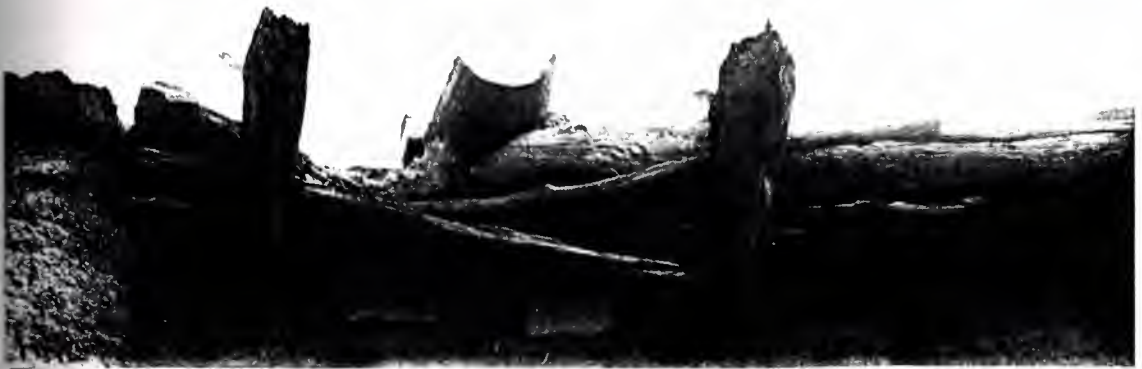
*Fotoėraf No: 64* yařam odasının damında bulunan alaturka kiremitten yapılmıř rten grnř.

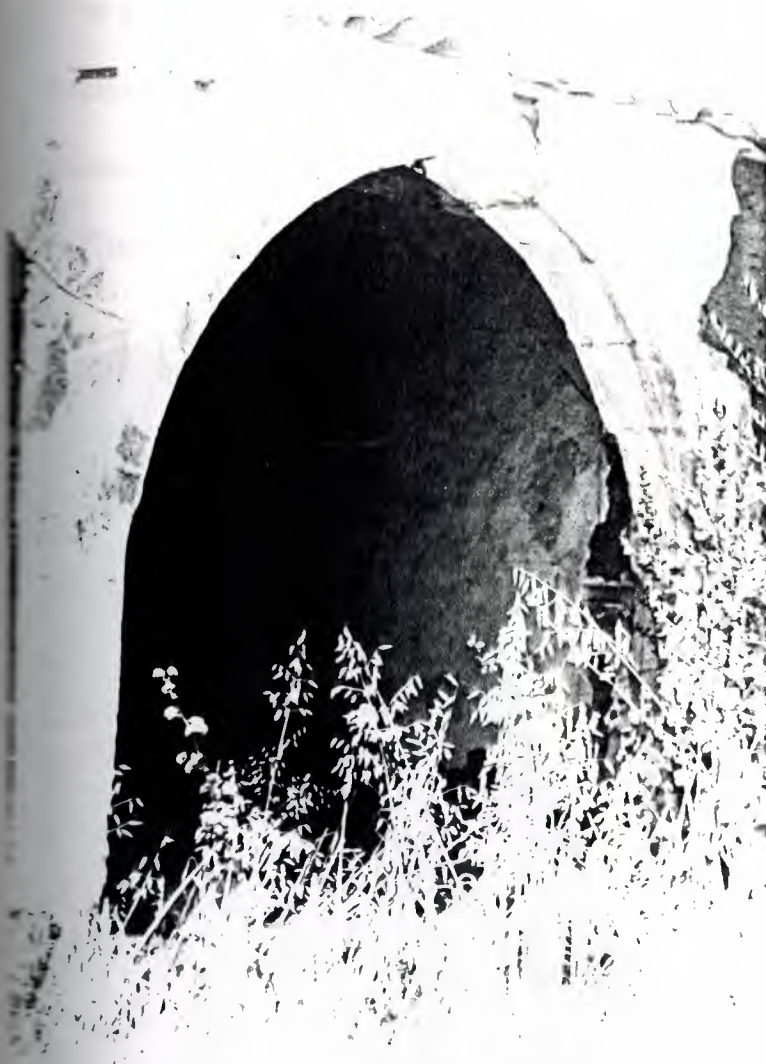
*Fotoğraf No: 65*

Kuzey yönünden, avludan sundurma (giriş holü) kemerinin görünüşü.

Sundurmanın (Giriş Holü), Kuzey-Doğu yönünde açık sivri kemeri ve Güney-Batı yönüne açılan bir penceresi olması hava sirkülasyonunu sağlamakta olup sıcak yaz günlerinde oturulur bir mekan olarak kullanılmaktadır. Buna karsınkış mevsiminin düşünülmediği görülmektedir. Yatak odası ve misafir yatak odasının, pencereleri Kuzey-Doğu ve Güney-Batı yönüne karşılıklı açık olması hava sirkülasyonunu sağlamakta olup sıcak yaz gecelerinde rahat uyunabilmektedir. Aşevi (mutfak) kapısı Güney-Doğu pencereleri ise Kuzey-Doğu ve Kuzey-Batı yöne açılmıştır. Bu olay da bize aşevinin (mutfak) yönlerine dikkat edilerek yaz ve kış mevsimi düşünülerek yapıldığıdır. W.c. sonradan yapılmasına rağmen uzak bir köşededir. Amaç kokunun uzaklaştırılmasıdır. Yatak odalarının birer penceresi Kuzey-Doğu yönüne bakmasına rağmen, aşevi (mutfak) ve avlu duvarının 2.00 m yüksekte tutulmasından ötürü, kış mevsiminde Kuzey yönünden esen soğuk rüzgardan, odalar direk etkilenmemekte olduğu görülüyor. Bir anlamda doğal klimazisasyon (iklimlendirme) sağlandığını görmekteyiz .

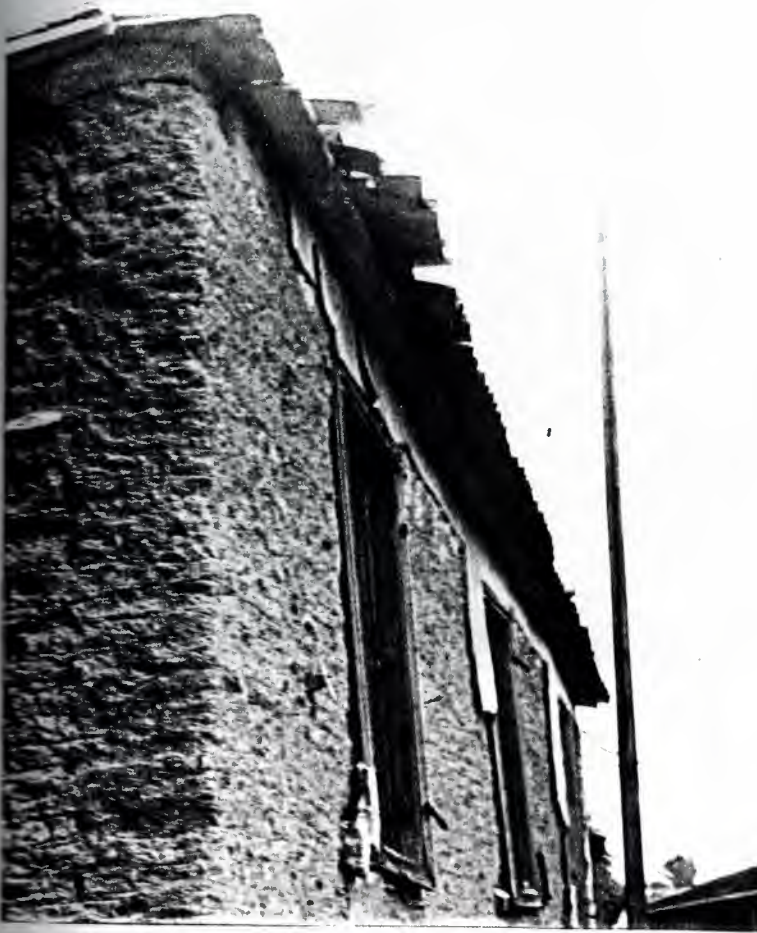
*Fotoğraf No: 66*

Kuzey-Batı yönünden, yol cephesinden, konutun görünüşü

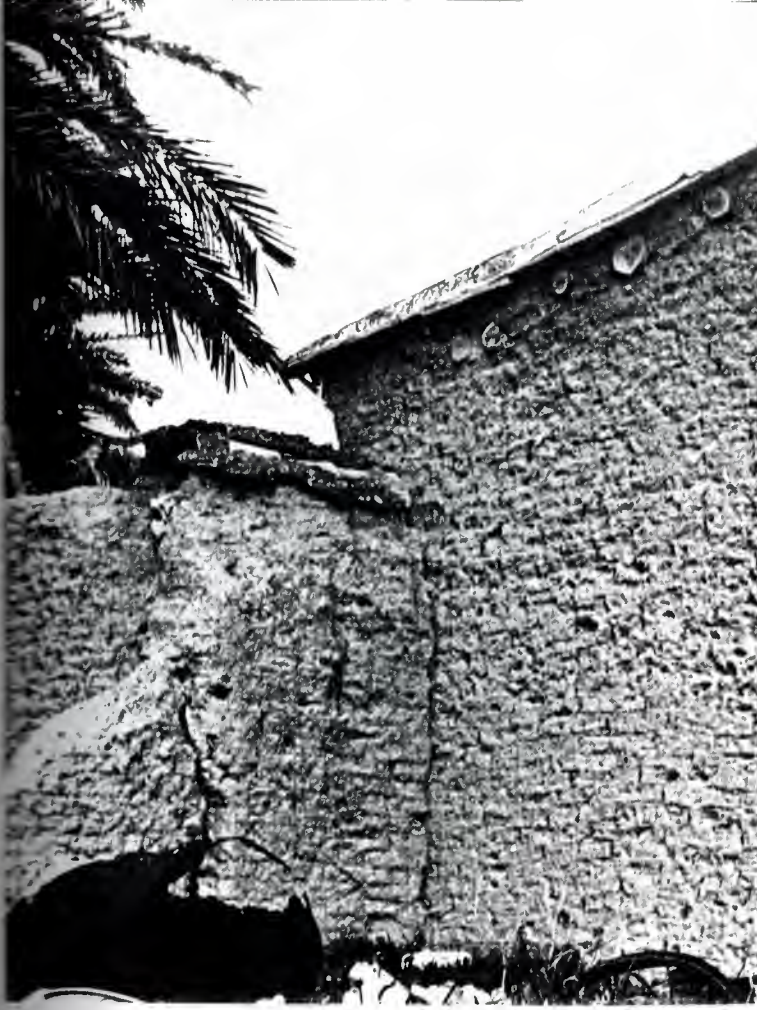
*Fotoğraf No: 67*  
Güney-Batı yönünden  
yol cephesinden binanın  
görünüşü

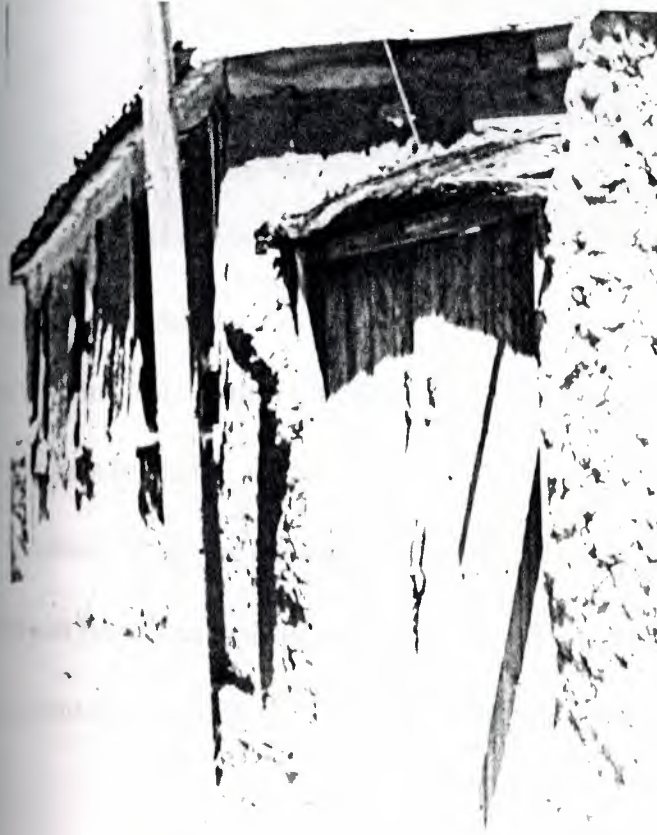
Sundurmanın ( Giriş Holü ) , yatak odası ve misafir yatak odalarının zeminleri 0.40 x 0.40 m ebatında beyaz köy mermeri ile döşelidir. Duvarlar kerpiç olup alçı sıvalıdır. Bu tip yapımda temel ve su basman için taş duvarların kullanılmadığını görmekteyiz. Bu binanın zeminin birleştiği yerlerde, alçı sıvanın ve kerpiçlerin yağmur sularının tahribatına dayanamayıp eridiği görülmektedir. Sonradan su basman vazivesi gören beton dökülmekle yükümlü kalınmıştır.

*Fotoğraf No: 68*  
Güney-Doğu yönünden, yol  
cephesinden binanın görüntüsü.

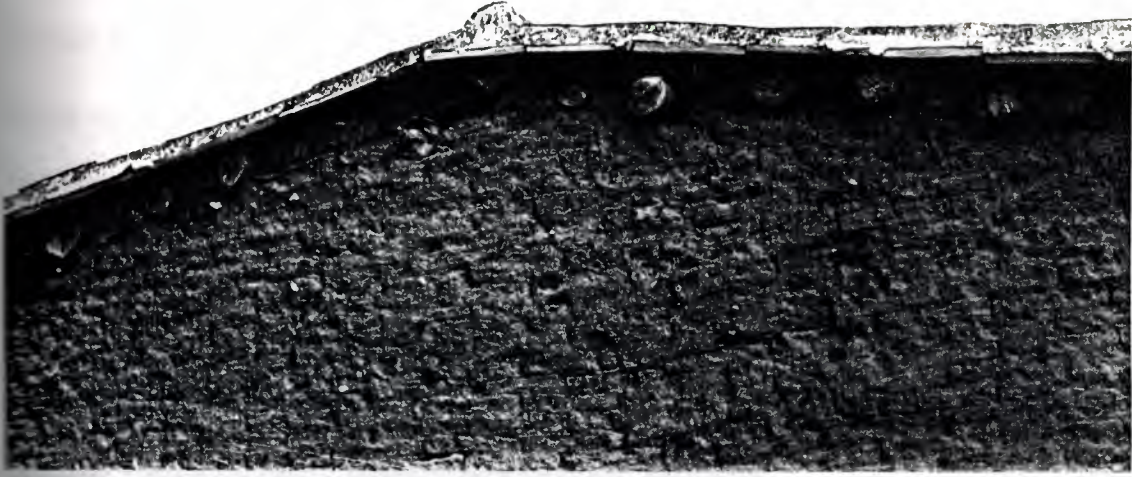
Fotoğraf No: 69

Tavan taşıyıcıları 0.50 m ara ile yuvarlak tomruktan yapılmış merteklerdendir. Merteklerin üzeri yuvarlak kâmiş hasırla örtülmüştür. Çatı oluklu kiremit olup meyillidir. Çatıda saçak oluşturmak için, 0.20 m beyaz köy merkezleri cepe çevre dışı taşırılmıştır. Kapı ve pencere lentoları ahşaptır.

Çatının yandan görünüşü

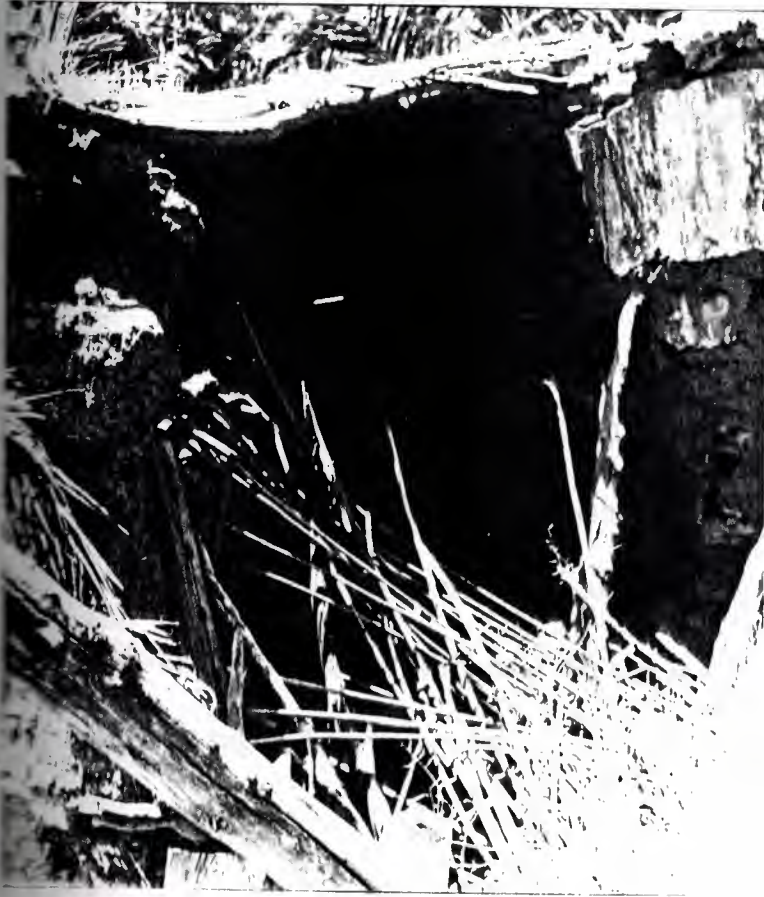
Fotoğraf No: 70

Aşevi (mutfak), zemini topraktır. Duvarlar kerpiç olup, içler alçı sıvalı, dışlar ise sıvasızdır. Kapı ve pencere lentoları ahşaptır. Aşevinde (mutfak) temel ve su basman için taş duvarların kullanılmadığını görmekteyiz. Bu odanın zeminin birleştiği yerlerde kerpiçlerin yağmur suyunun tahribatına dayanamayıp eridiği ve odanın yıkıldığını görmekteyiz.

Karşı-Doğu yönünden, avludan aşevinin (mutfak) görünüşü.

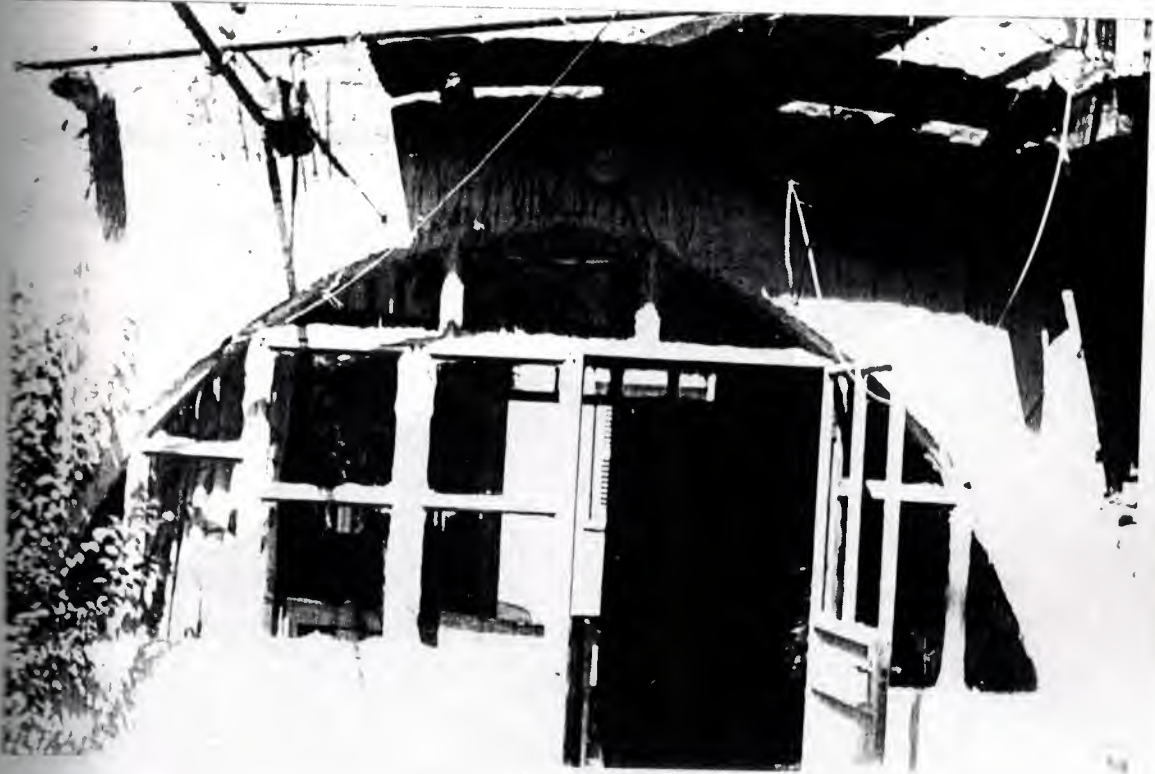
Fotoğraf No: 71

Yoldan çift kanatlı açılan bir kapı ile sundurmaya (Giriş holü) giriliyor. Giriş kapısının yanında Batı yönüne, yol cephesine açılan çift kanatlı penceresi bulunuyor. Sundurmanın (Giriş Holü) Doğu yöne, avluya çıkmak için sivri bir kemeri vardır. Bu kemerin kasa ve kapı kanatı yoktur.

Sundurma kemerinin Doğu yönünden, avludan görünüşü.

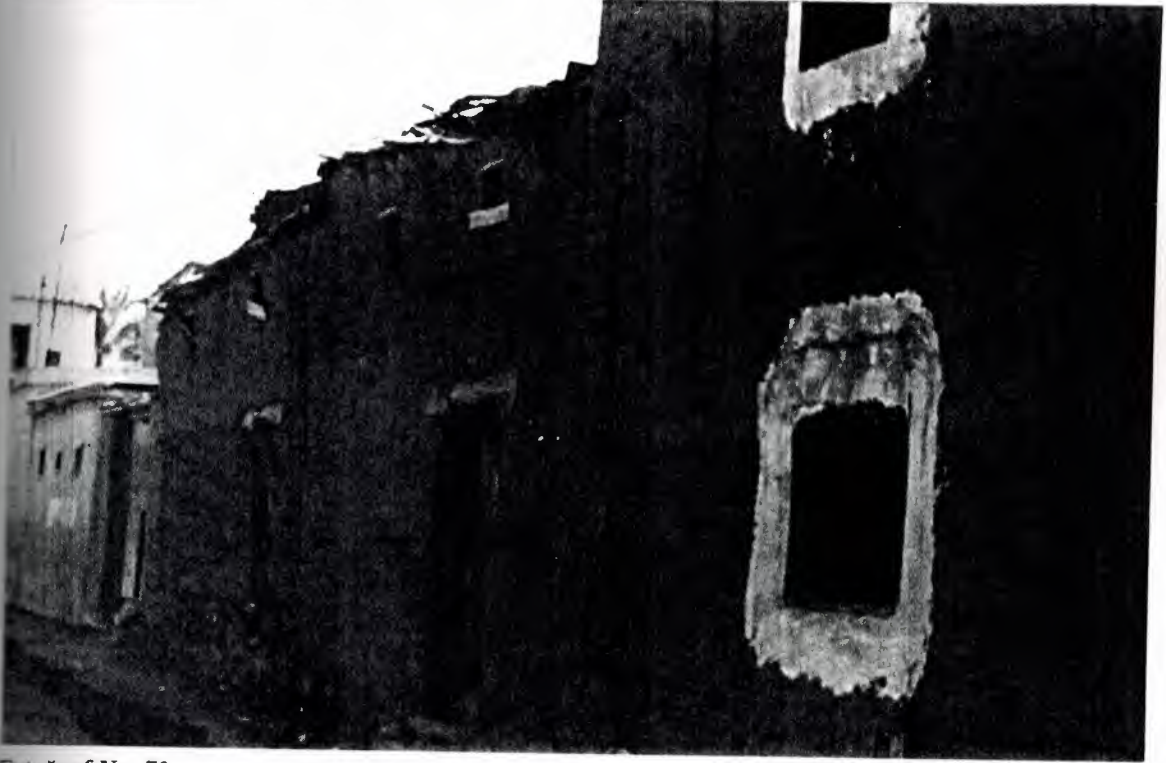
**Fotoğraf No: 72**

Avlunun, Kuzey yönünde, Kuzey-Batı köşesinde bulunan samanlığa Güney yönünden, avludan ve Batı yönündeki yoldan çift kanatlı açılan kapı ile giriliyor. Bu odanın Batı yönünde, yol cephesine açılan kapısı üzerinde dam döşemesinin 0.50 m altında iki tane dikdörtgen havale deliği (havale penceresi) bulunuyor.

Misafir yatak odası ve samanlığın Güney-Batı yönünden yol cephesinden görünüşü

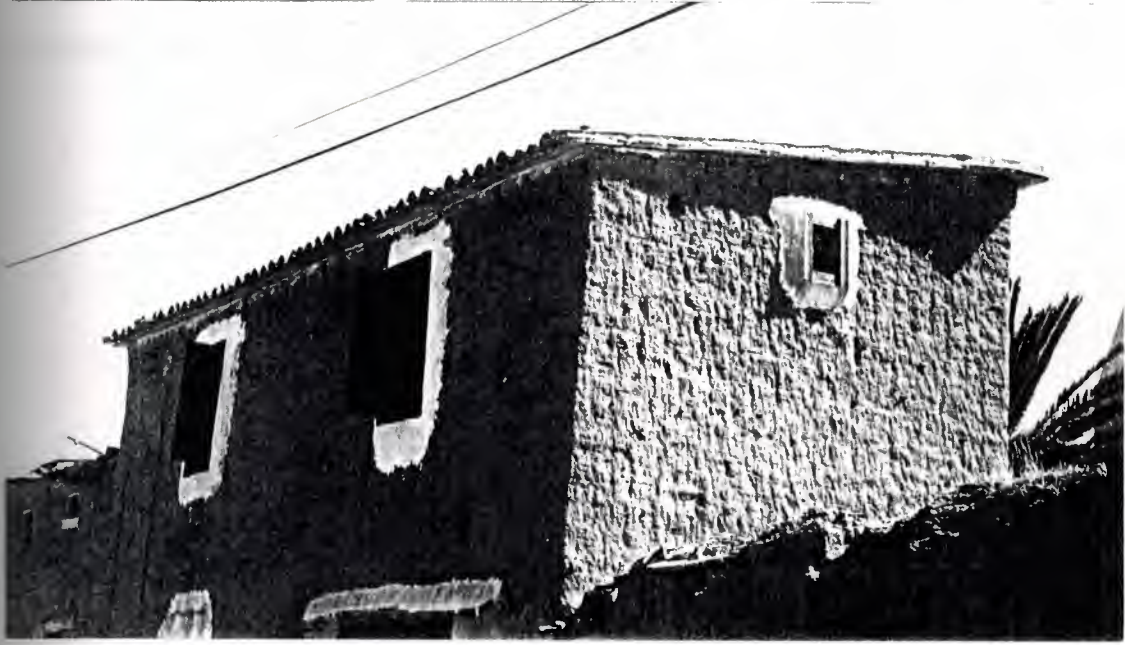
*Fotoğraf No: 73*

Güney-Batı yönünden hanayın (yatak odası) görünüşü

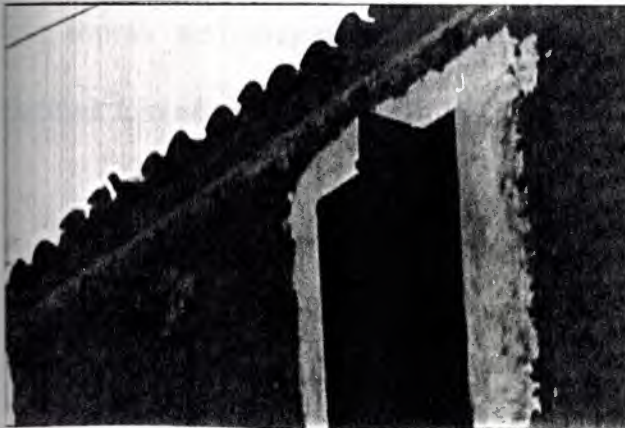
*Fotoğraf No: 74*

Hanayın (yatak odası) döşemesi 0.40 X 0.40 m beyaz köy mermeri ile döşelidir. Duvarlar kerpiç olup, içler alçı sıvalı, dışlar da ise pencere kenarları ve çatı saçağı altında şerit biçiminde alçı sıva vardır. Bundan amaç pencere lentonları ile mertekleri dış etkenlerden korumaktır. Tavan taşıyıcıları 0.50 m ara ile yuvarlak tomruktan yapılmış mertektir. Merteklerin üzeri kamyş hasırla örtülmüştür. Çatı örtüsü alaturka kiremittir. Çatıda saçak oluşturmak için 0.20 m beyaz köy mermerleri çepe çevre dışa taşırılmıştır.

Hanayın (yatak odası) çatı saçaklarının  
Batı yönünden görünüşü

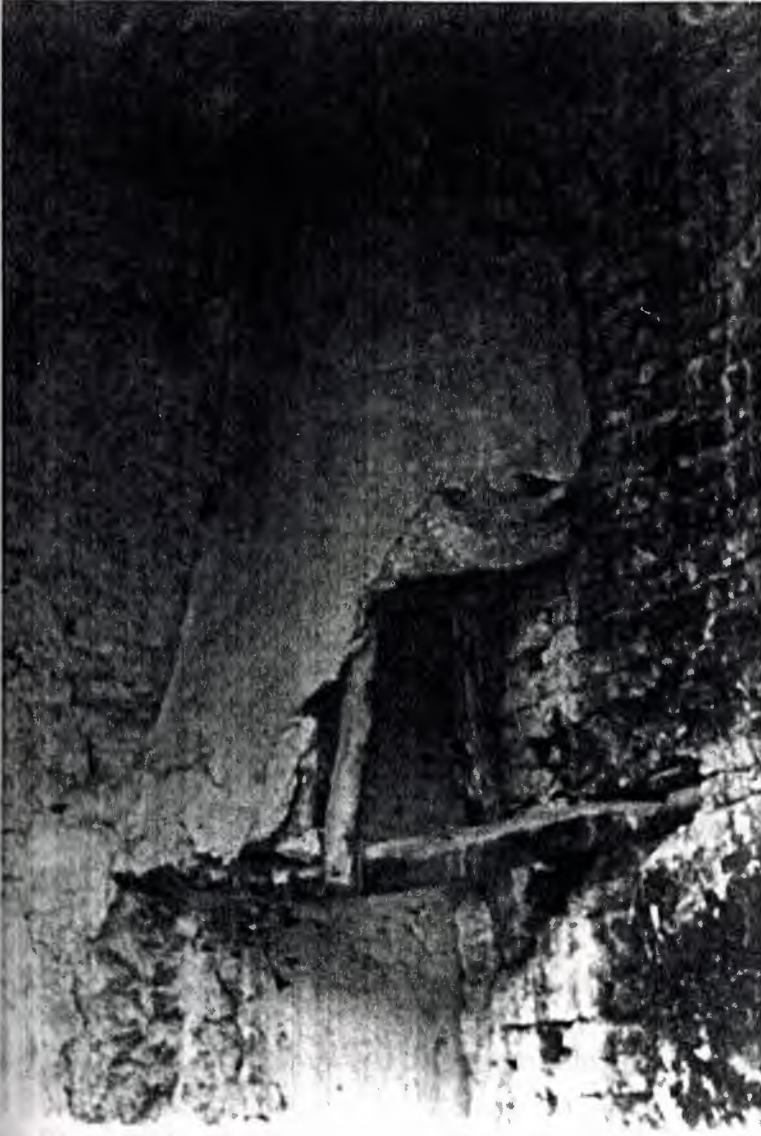
*Fotoğraf No: 75*  
Aşevi (mutfak)  
ocağının görünüşü

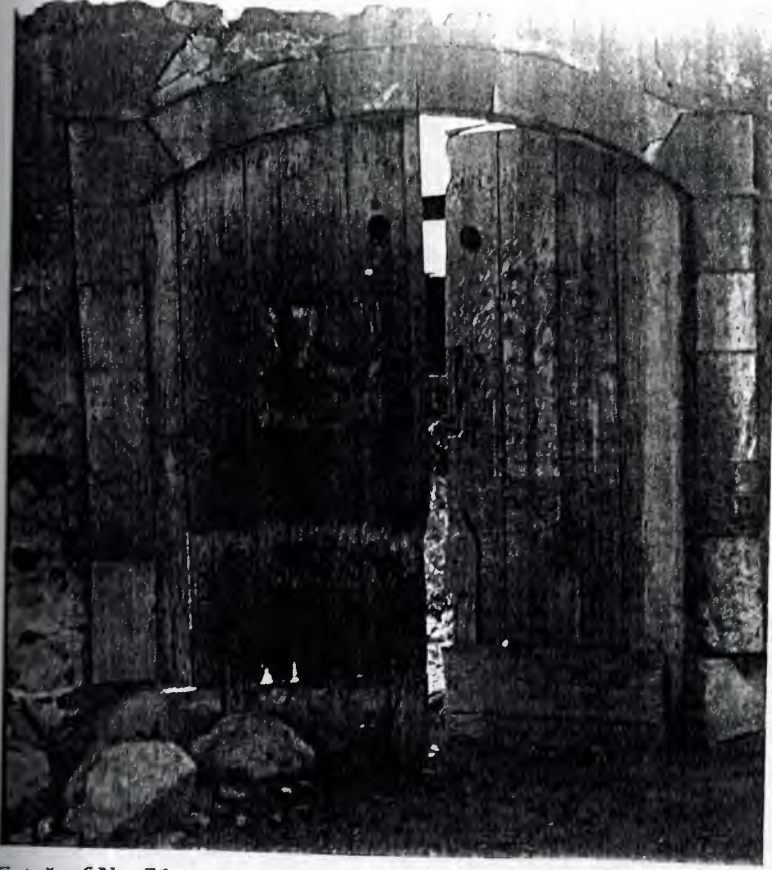
*Fotoğraf No: 76*

Kuzey yönünden, yol cephesinden giriş kapısının görünüşü.

Yoldan, eve çift kanatlı açılan yüksek, yarım kemer bir kapıdan giriliyor. Fakat kapı kanatları kemerli değildir.

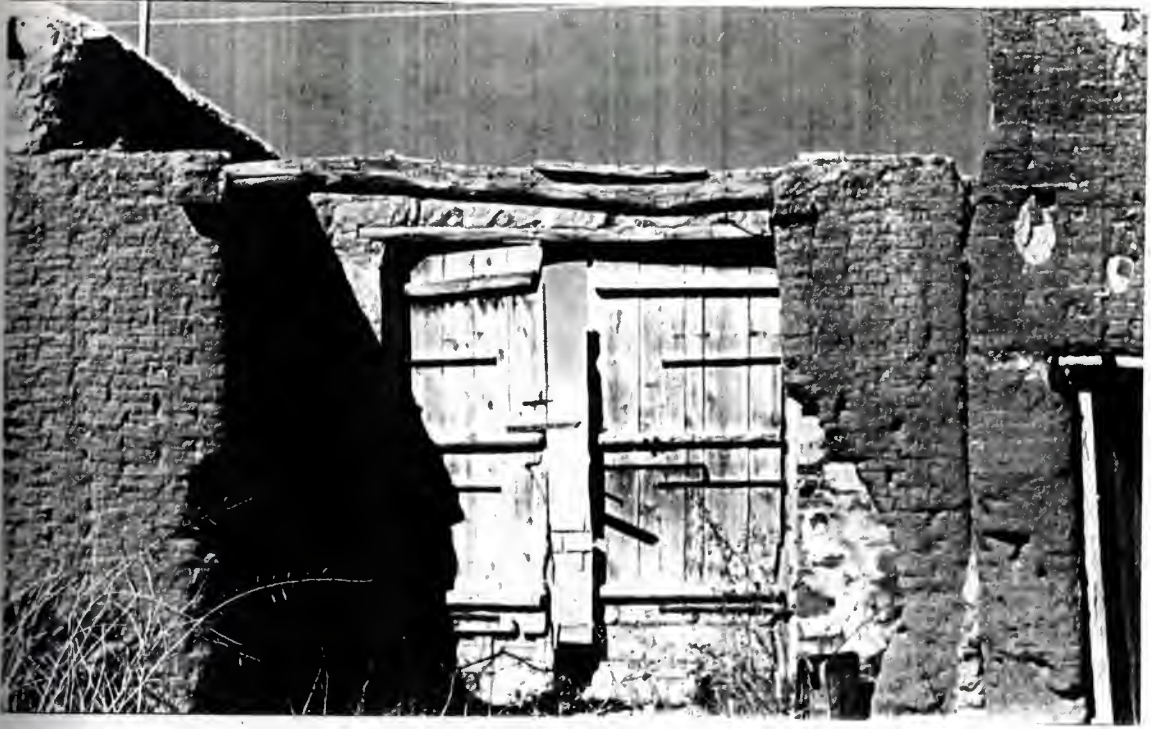
*Fotoğraf No: 77*

Giriş kapısının Güney yönünden, avludan görünüşü.

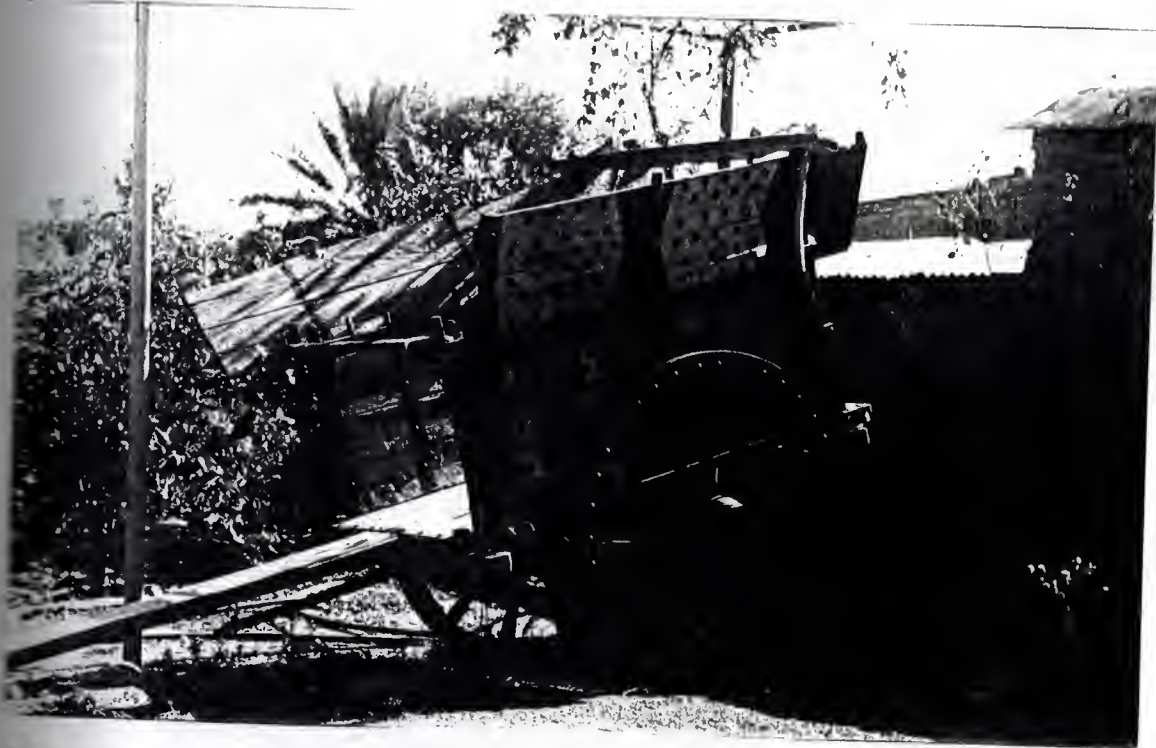
*Fotoğraf No: 78*

arabasının görünüşü.

Bu mekan at arabasını korumak içindir.

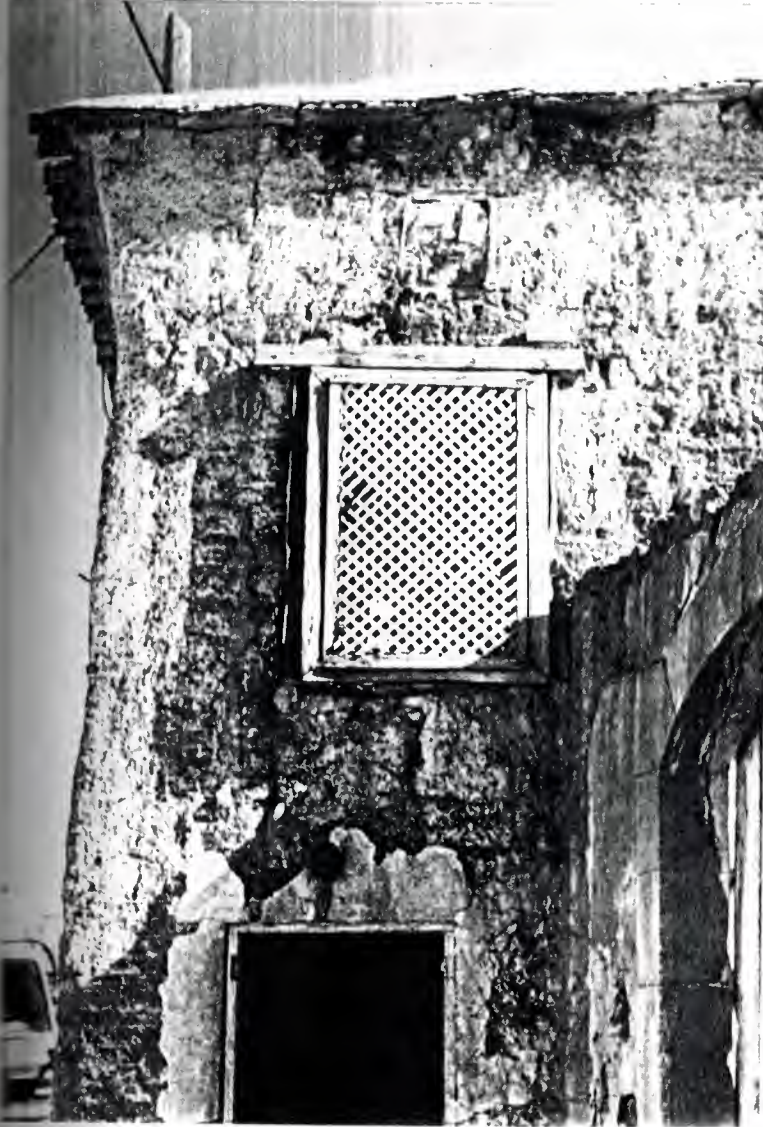
*Fotoğraf No: 79*

Batı yönünden günlük yaşam odası ve hanayın (yatak odası) görünüşü

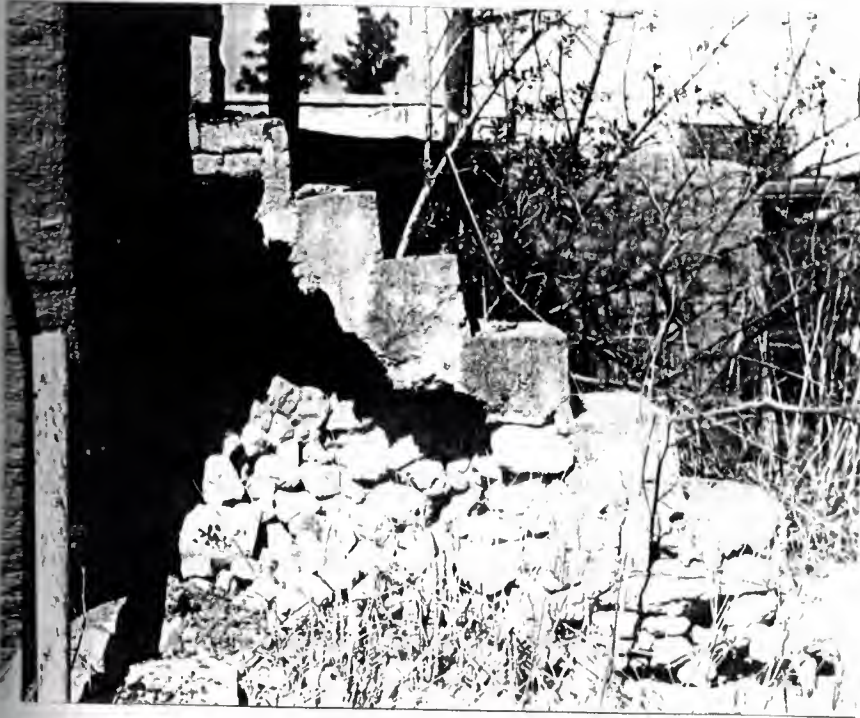
*Fotoğraf No: 80*

Merdivenlerin Kuzey yönünden, avluda görünüşü.

Merteklerin üzeri yuvarlak kamış hasırla örtülmüştür. Çatı örtüsü toprak üzeri alaturka kiremittir. Çatıda, saçak oluşturmak için, 0.20 m beyaz köy mermerleri cepe çevre dışa taşırılmıştır. Merdiven doğal taştandır.

Sonradan üzeri beton dökülmüş olduğu görülüyor.

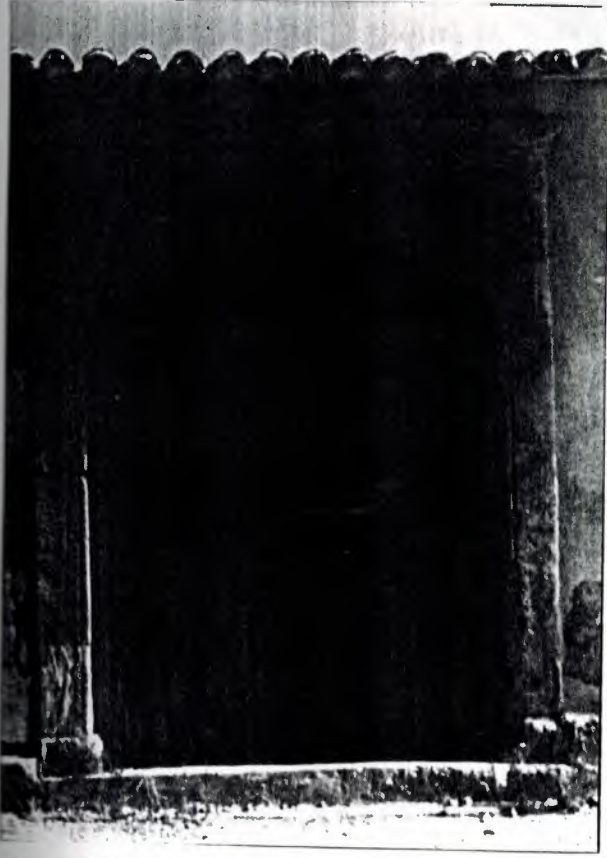
*Fotoğraf No: 81*

Batı yönünden, yol cephesinden giriş kapısının görünüşü

Kemerin üzerinde bulunan siyah daire levha muhtarlık nişanıdır. Konut sahibi bir dönem muhtarlık yaptı.

Yoldan eve çift kanatlı açılan geniş bir kapı ile girilmektedir. Kapının üstü yarım kemerlidir. Kapı üzerindeki Kemerli kısım demir süsleri ile kaplıdır.

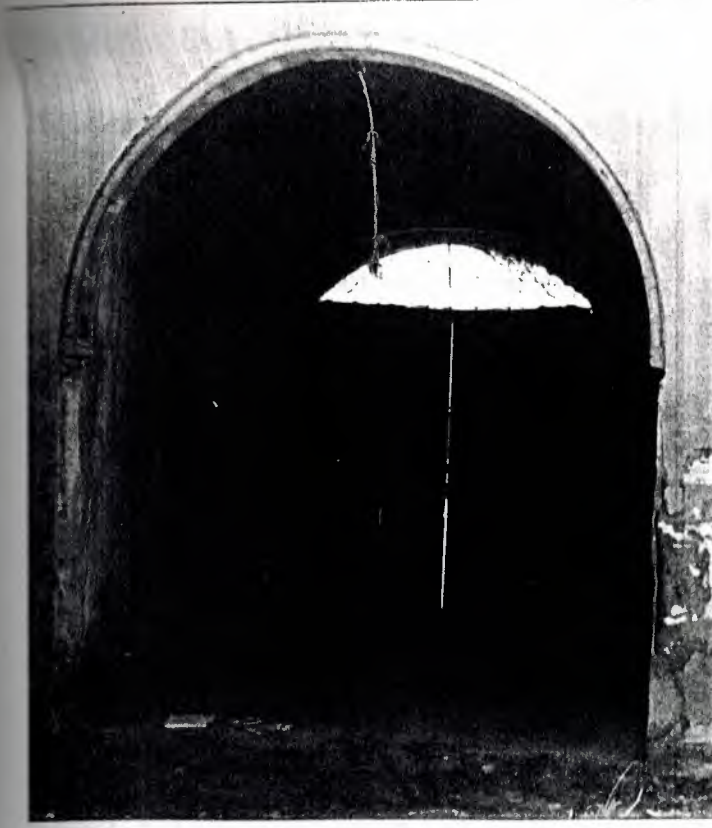
Fotoğraf No :82  
Sundurmanın Doğu yönünden, görünüşü

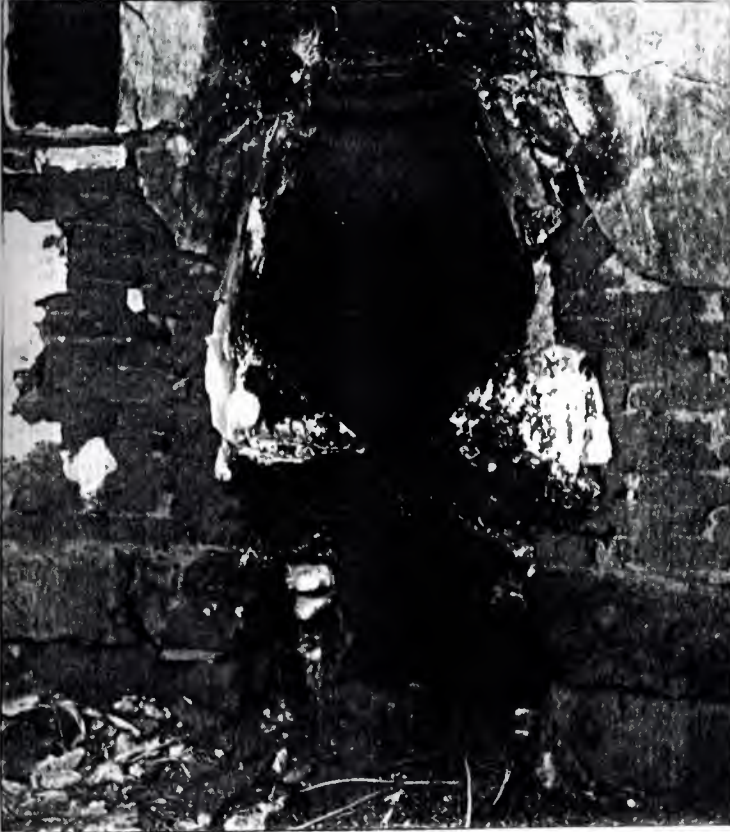
*Fotoğraf No: 83*  
Hamamın Güney  
yönünden avludan  
görünüşü

Bu odanın, Doğu yönünde bulunan balkona, bir tane Batı yönüne ise iki tane penceresi vardır. Arsanın Kuzey-Doğu köşesinde bulunan aşevine (mutfak), avlunun ,Güney yönünden, çift kanatlı açılan kapı ile giriliyor. Aşevinin (mutfak), Batı yönüne bir penceresi bulunuyor. Aşevinin (mutfak), Doğu yönünde bulunan Hamam iki kısımdan oluşuyor. Birinci kısım soyunma, giyinme ikinci kısım ise yıkanma kısmıdır. Soyunma, giyinme kısmının kapısı, Güney yönüne, avluya bakıyor. Kapı kanadı yoktur. Yıkama kısmının ise 70x150 bir kapısı var. Yıkanma kısmı yerden 30 cm yüksektir ve taban kısmı boştur. Duvarın üzerinde yarısı iç kısıma yarısıda dış kısıma gelen su küpü var. Bu küp soğuk su deposudur. Köpün hemen altında bakır tencere var. Bu tencere sıcak su tenceresidir. Ateş dıştan tencerenin altına yakılıyor ve aynı zamanda hamamın içini de ısıtıyor.

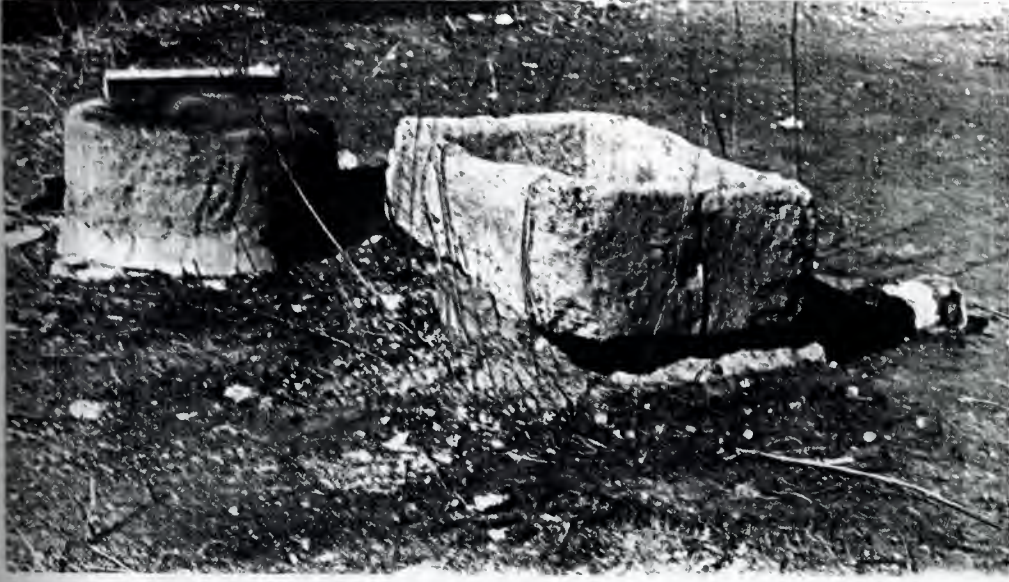
*Fotoğraf No: 84*

Su kuyusu ve su teknesinin Güney - Doğuyönünden görünümü

Avlunun içinde bulunan kuyu ağzı taştan daire biçimde oyulmuştur.

Yanında bulunan dikdörtgen yalak (hayvanların su içtiği tekne) taştan oyulmuştur. Binanın taşıyıcı duvarları, kerpiçtir. Temel ve su basmanı oluşturan taş duvar, zeminden 0.30 m kadar yükseltilmiştir. Bunda amaç, kerpiç duvarları yağmur sularından korunmasını sağlamaktır. Aşevi(mutfak), ahır, wc duvarlarında temel ve su basmanı oluşturan taş duvar kullanılmadığı için kerpiçlerin yağmur sularının tahribatına dayanmayıp eridiği görülmektedir.

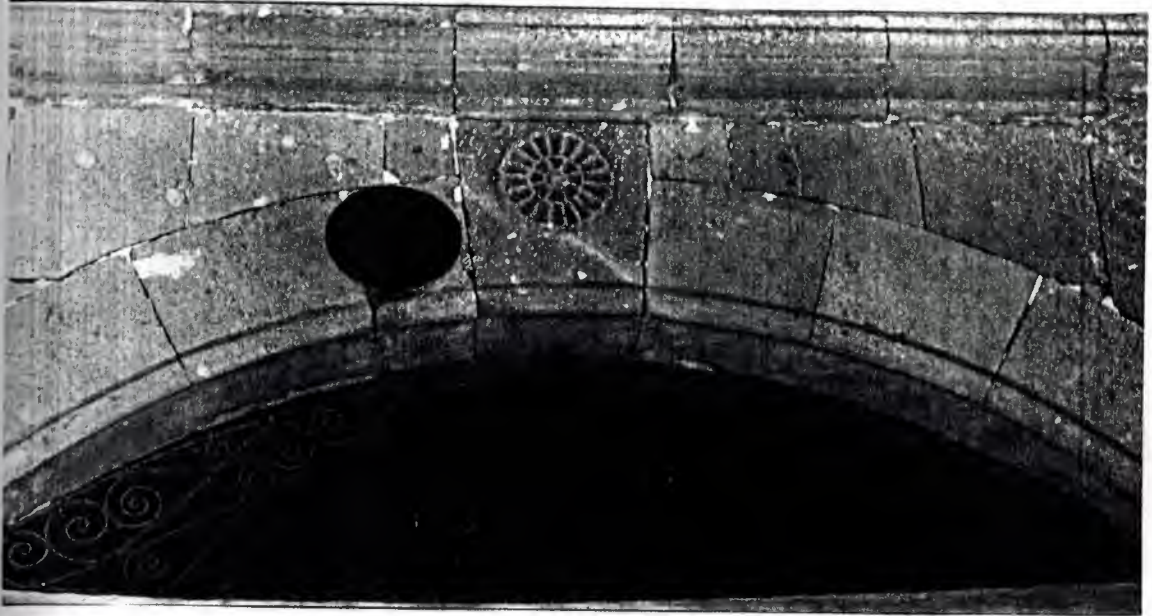
**Fotoğraf No: 85**

Giriş kapısı üzeri detaylı görünüşü

Duvarları kerpiç olup alçı sıvalıdır. Giriş kapısı çevresi kemerli ve sarı taştır (kum taşı). Tavan taşıyıcıları 0.50 m ara ile yuvarlak tomruktan yapılmış mertektendir. Merteklerin üzerleri yuvarlak kamış hasırla örtülmüştür. çatıda saçak oluşturmak için 0.20 m beyaz köy mermerleri cepe çevre dışı taşırılmıştır. Çatı örtüsü toprak üzeri alaturka kiremittir.

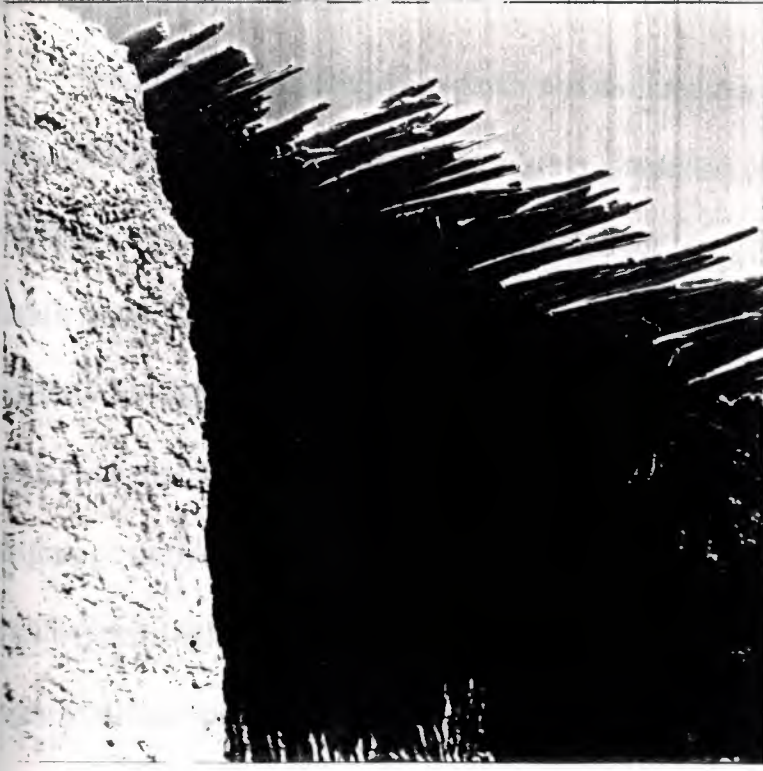
*Fotoğraf No: 86*  
Hamam tabanının  
Güney yönünden,  
avludan görünüşü

Yıkanma kısmı soyunma-giyinme kısmından 1.10 m daha içeridir.

(Bu boşlukta su ısıtılıyor). Bu boşluk kısımda önünden yuvarlak ahşap giriş geçmektedir. Kirişin üzerinden geçen, tavan malzemesi olan, yuvarlak kamış hasır düzensiz dizilmiştir. Kamış hasırların üzerinde başka örtü malzemesi yoktur.

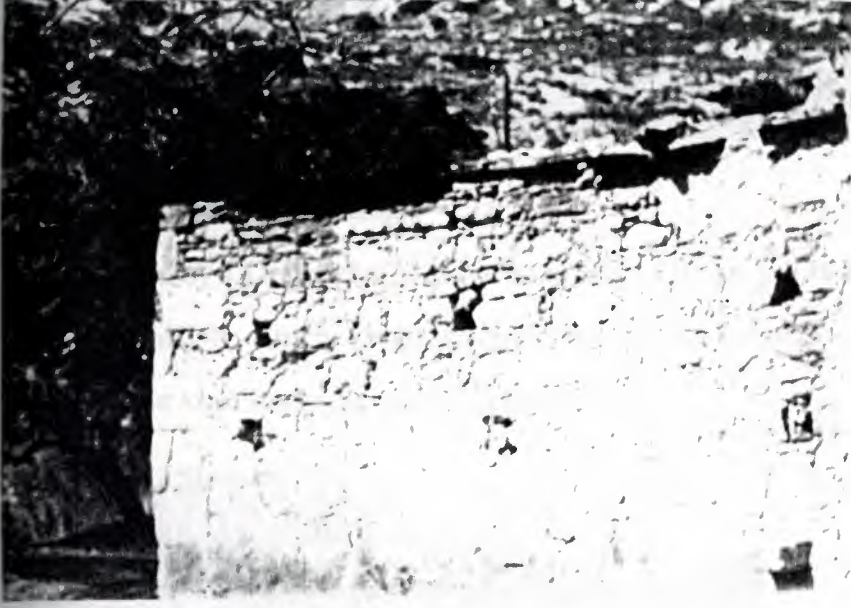
*Fotoğraf No: 87 Çocuk yatak odasının Kuzey-Doğu yönünden görünüşü*

Her iki odasında penceresi yoktur. Sadece Güney yönünde üçgen ve kare biçiminde küçük havale delikleri (havale penceresi) bulunuyor.

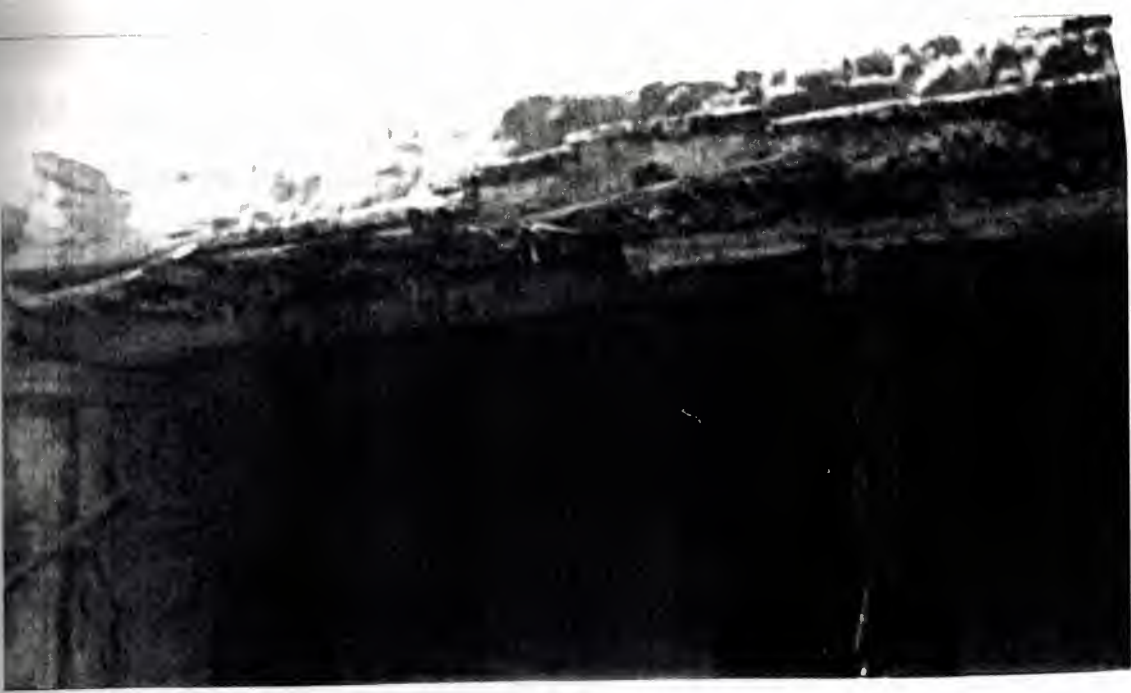
*Fotoğraf No: 88*

Balkonun Doğu yönünden görünüşü

Oturma odasının Doğu, aşevinin (mutfak) Güney ve çocuk yatak odasının Kuzey yönünde bulunan balkonun üzeri kapalıdır. Balkonun orta yerinde ve duvar kenarlarında üç ahşap dikmesi vardır.

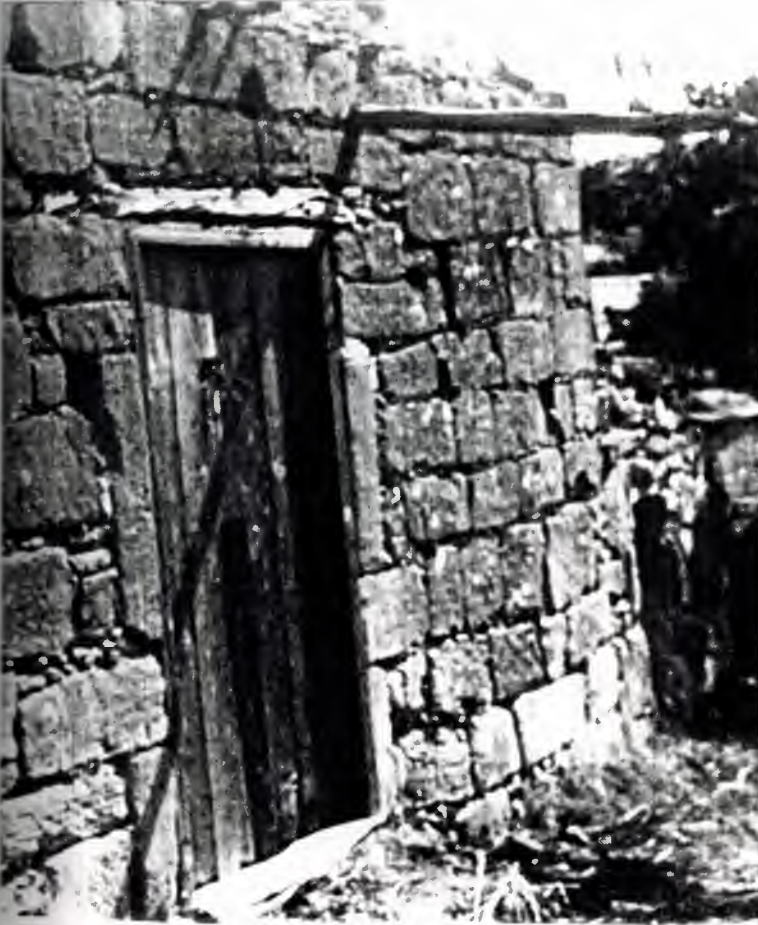
*Fotoğraf No: 89*

Ahırın Güney-Batı yönünden görünüşü

Arsanın Kuzey - Doğu yönünde bulunan ahıra Güney yönünden çift kanatlı kapı ile giriliyor. Ahırın Doğu yönünde tek kanatlı bir penceresi ve Güney yönünde ise kapı üzerinde üçgen delikleri vardır.

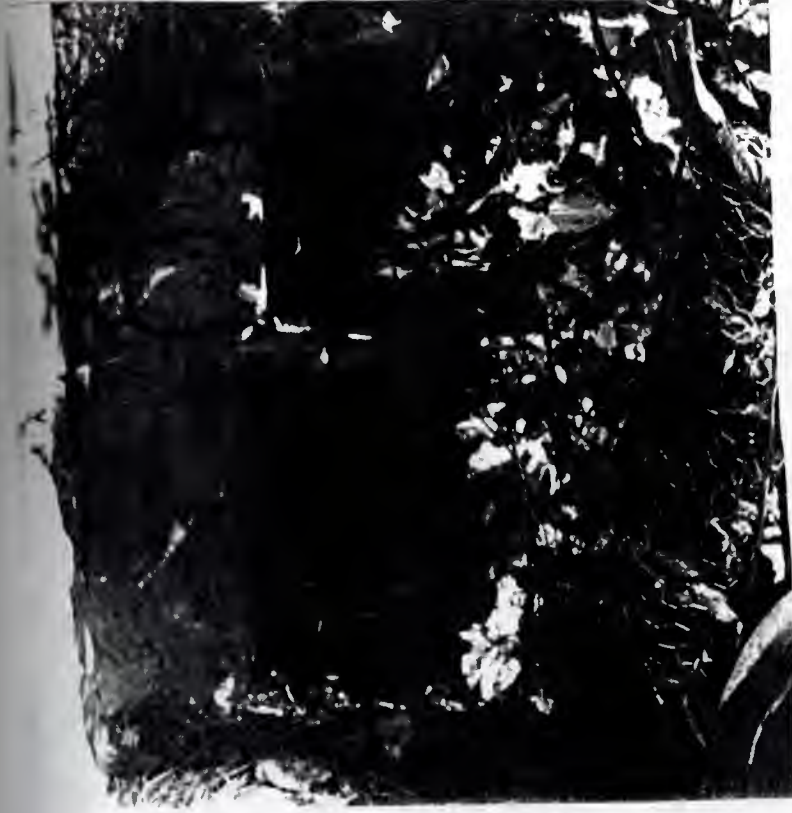
*Fotoğraf No: 90*  
Kümesin Batı yönünden  
görünüşü

Ahırın Güney- Doğu köşesinde tavuk kümesi vardır. Bu kümesin inşa safhasında ahırla birlikte yapıldığı anlaşıyor.
