***K.K.T.C'de Orta Mesarya Ovası ile Karpaz Yarımadası'nda***

***1950 Yılı Öncesi Konutlarındaki İklimsel Özelliklerin***

***Kullanılışı Üzerine Bir Araştırma***

***(Yüksek Lisans Tezi)***

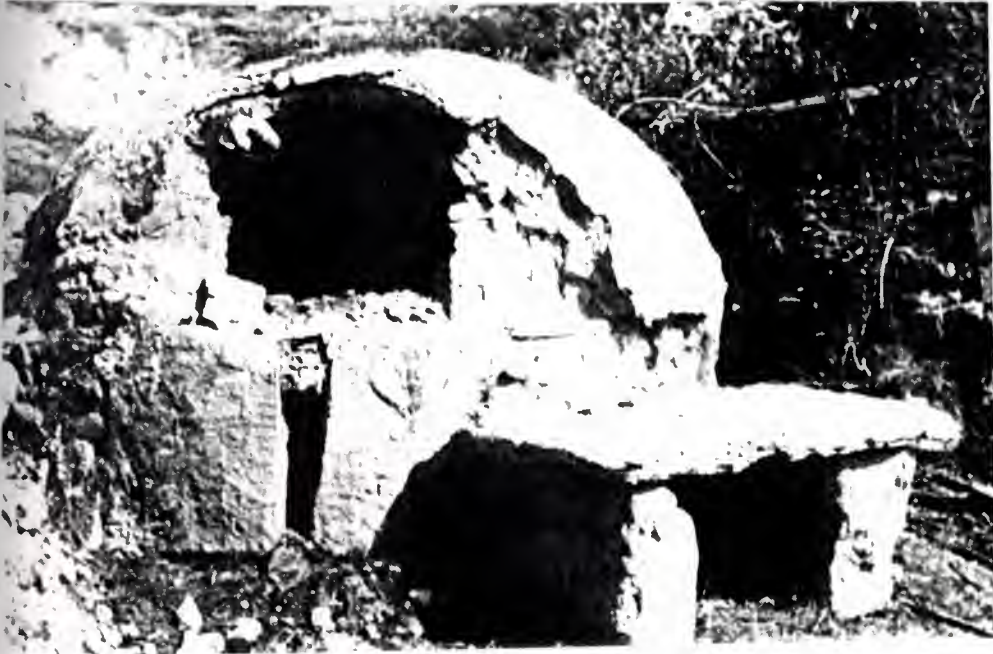
*Fotoğraf No:91* Fırının Batı yönünden görünüşü

Ahırın Güney yönünde bir fırın bulunuyor. Fırının ağzı, Batı yönüne bakıyor. Fırının yanında taştan bir masa vardır.

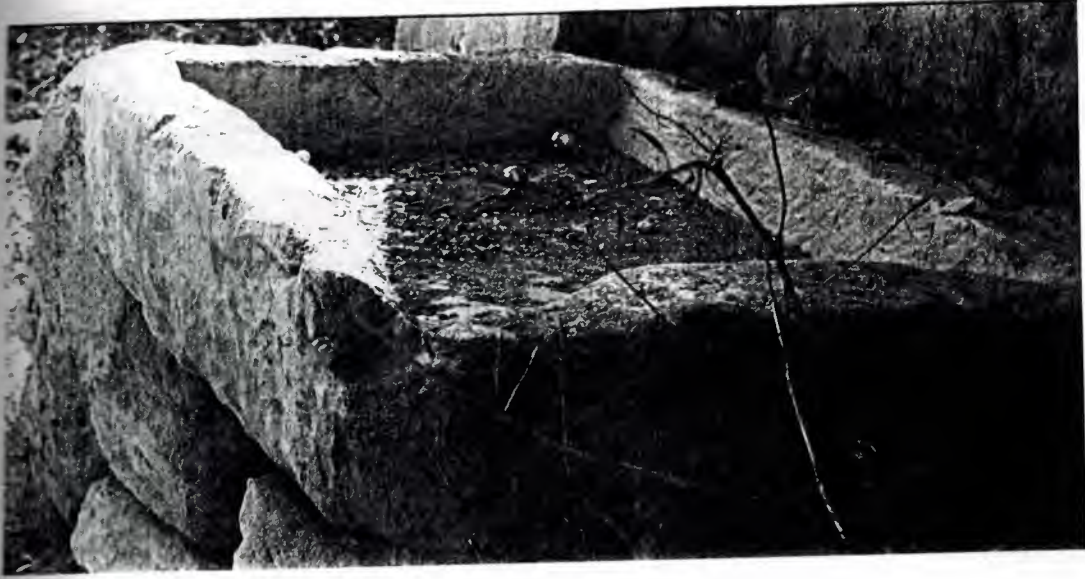
*Fotoęraf No: 92* Teknenin kuzey yönünden görünüşü

Arsanın Doęu, evin Güney - Doęu kısmında bulunan wc'nin kapısı Batı yönüne bakıyor. Wc' nin sonradan yapıldığı kanaatindeyiz. Çocuk yatak odasının Doęu yönünde, dış kısmında bir tekne vardır. Bu tekne el-yüz ve kap yıkama teknesidir.

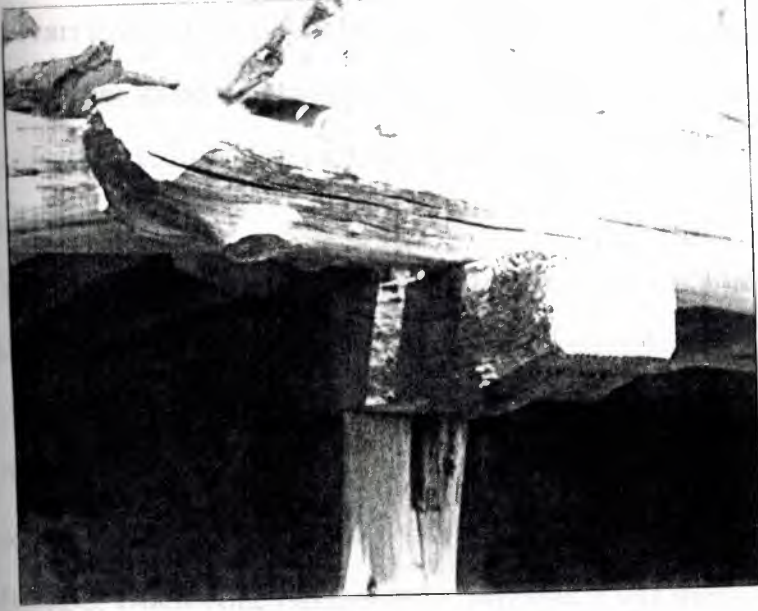
*Fotograf No: 93* Balkonun giriş ve dikmesinin görünüşü

Ahşap dikmelerin üzerinde, ahşap kirişi tutmak için "T" şeklinde konmuş bir parça vardır.

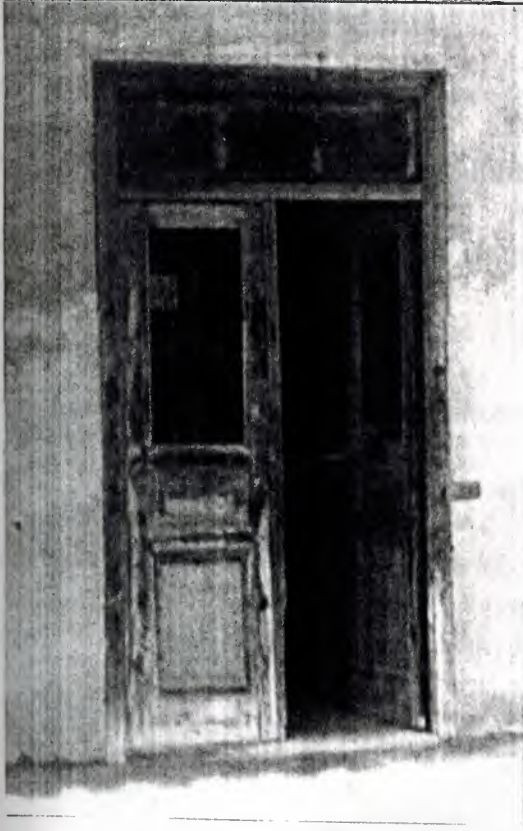
**Fotoğraf No: 94**

Giriş kapısının Güney-Batı yönünden, yol cephesinden görünüşü.

Yoldan evin sundurmasına (Giriş holü) çift kanatlı açılan bir kapı ile girilmektedir. Giriş kapısı 1.40 m içe çekilmiştir. Sundurmanın (Giriş holü) Kuzey - Batı yönünde avluya açılan çift kanatlı bir kapısı vardır.

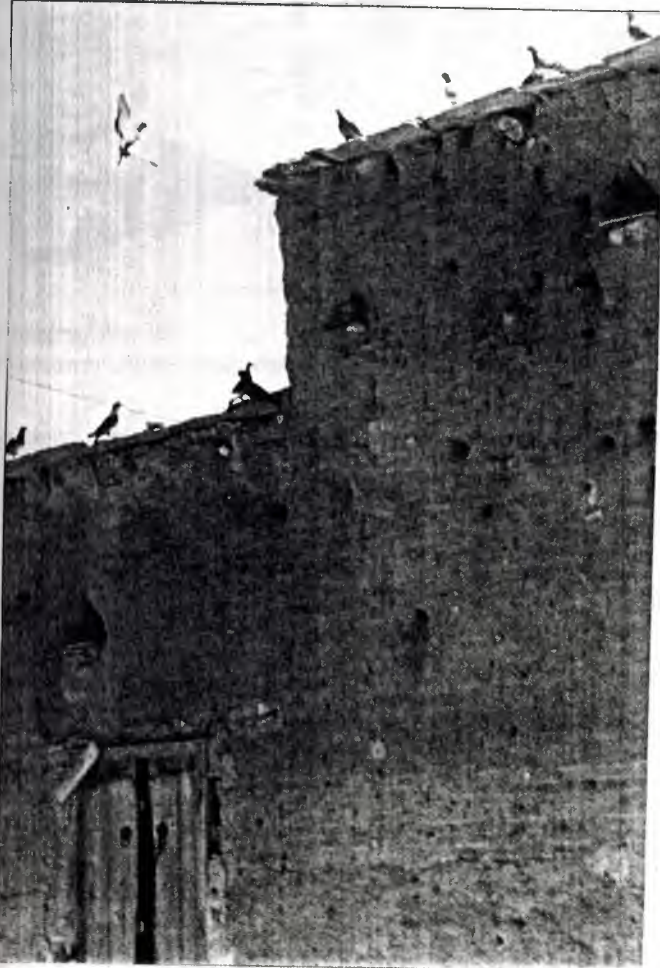
*Fotoğraf No: 95*  
Zahire ve samanlığın  
Kuzey - Batı  
yönünden, avludan  
görünüşü

Aşevinin (mutfak) Kuzey - Doğu yönünde bulunan samanlığa avludan Kuzey - Batı yönünde bulunan çift kanatlı açılan bir kapı ile giriliyor. Samanlığın Kuzey - Doğu yönünde bulunan iki tane zahire odalarına avlunun Kuzey - Batı yönünde bulunan çift kanatlı kapılar ile giriliyor. Samanlığın ve zahire odalarının pencereleri yoktur, sadece kapılarının üzerinde ve damlara yakın yerlerde küçük üçgen havale delikleri vardır. Zahire odalarının damı aşevi (mutfak) ve samanlıktan daha düşüktür.

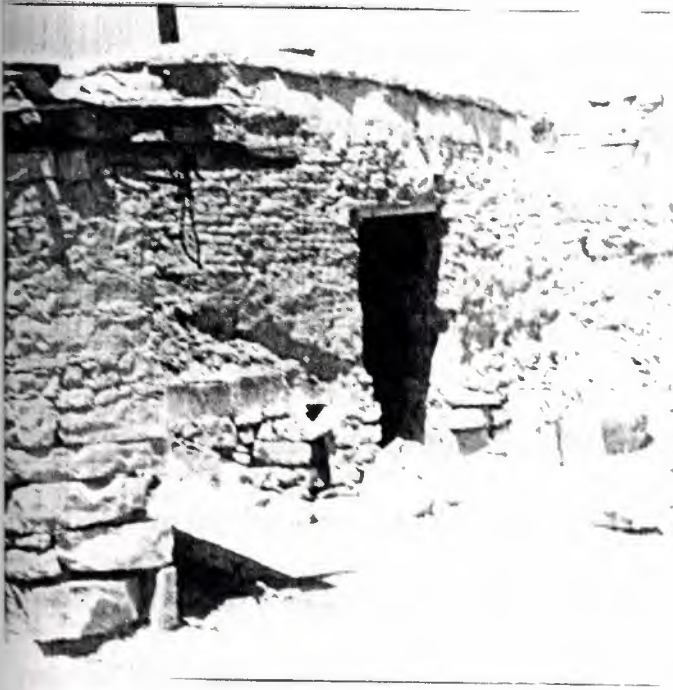
*Fotoğraf No: 96*

Hamamın Güney yönünden avludan görünüşü.

Doğu duvarında su ısıtmak için ocak vardır. Ayrıca kapı dışında avlu duvarı

dibinde su tenekeleri ve küllü su küpü (çamaşır yıkama suyu) vardır.

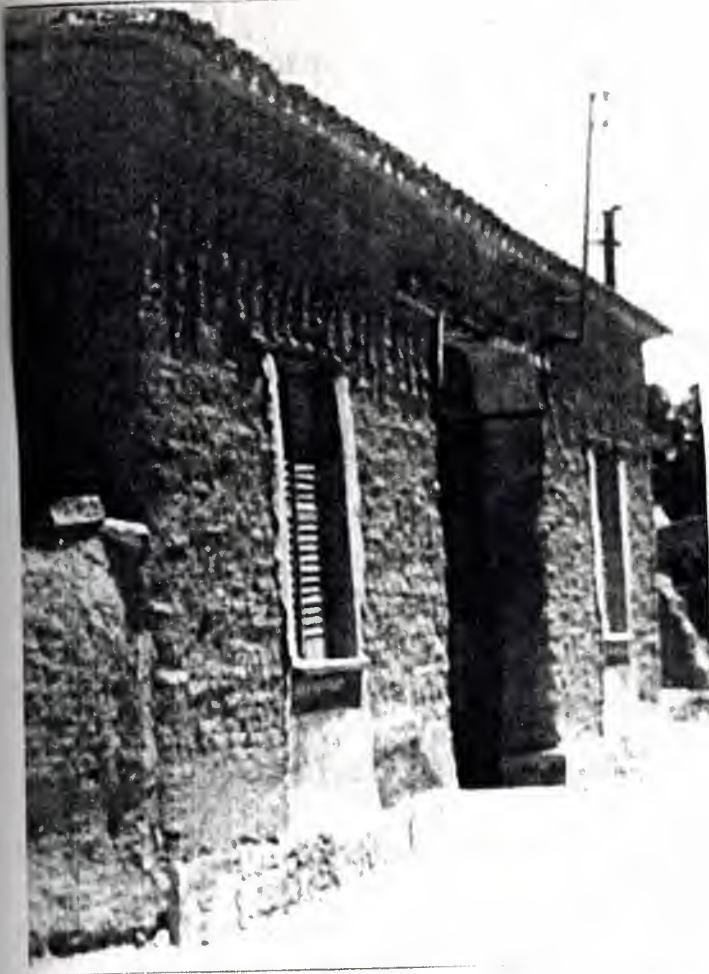
*Fotoğraf No: 97*  
Binanın Kuzey-Batı yönünden,  
yol cephesinden görünüşü

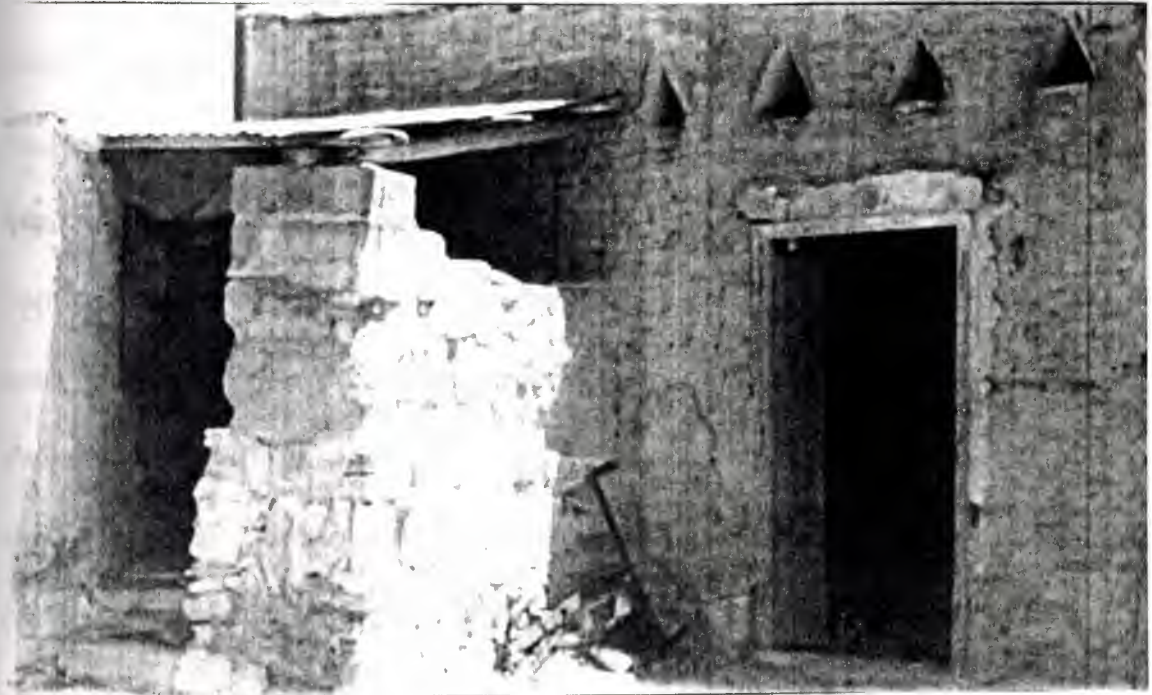
*Fotoğraf No: 98*  
Zahire odasının ve wc' nin Kuzey-Batı yönünden, aylıdan görünüşü

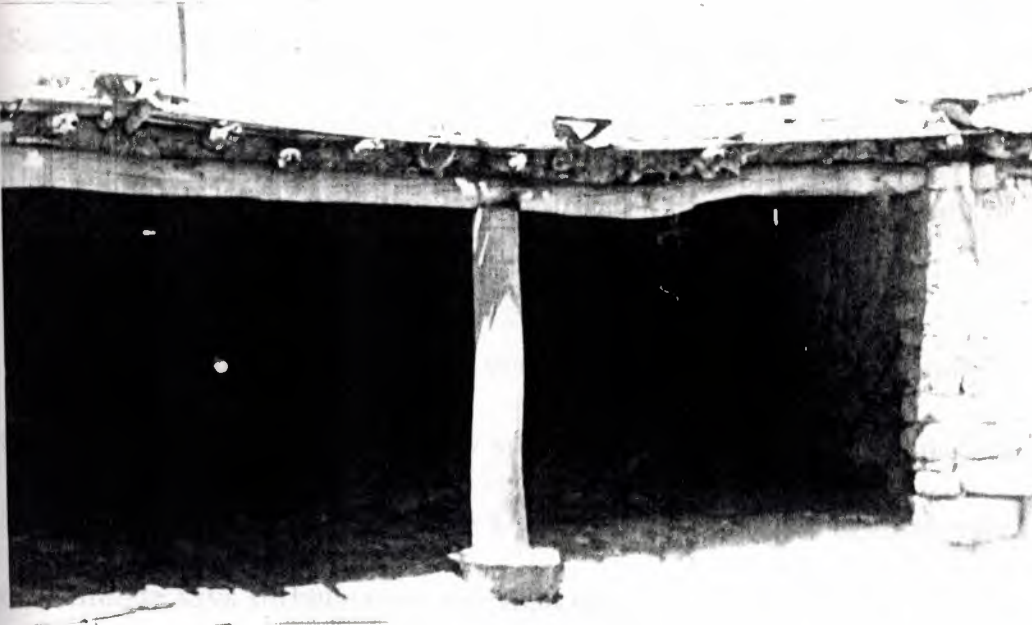
**Fotoğraf No: 99**

Ahırın Güney-Doğu yönünden, avludan görünüşü

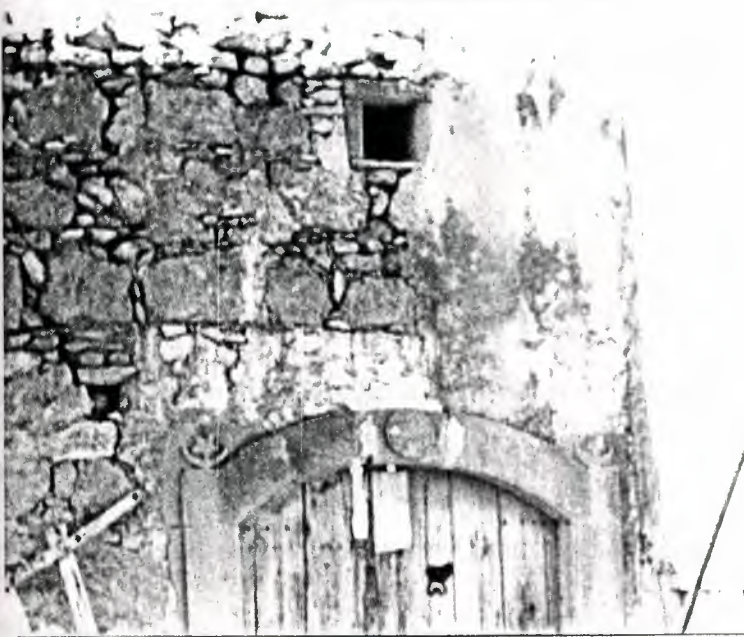
**Fotograf No: 100**

Güney yönünden, avludan samanlık kapısının bir kısmının görünüşü

Zahire odasının, Kuzey yönünde avlunun Kuzey-Doğu köşesinde bulunan samanlığa yarım kemerli çift kanatlı açılan kapı ile giriliyor. Kapı kanatları kemerli değildir. Samanlığın kapısı üzerinde, tavanın başladığı yerde kare biçimde küçük bir havale deliği (havale penceresi) vardır.

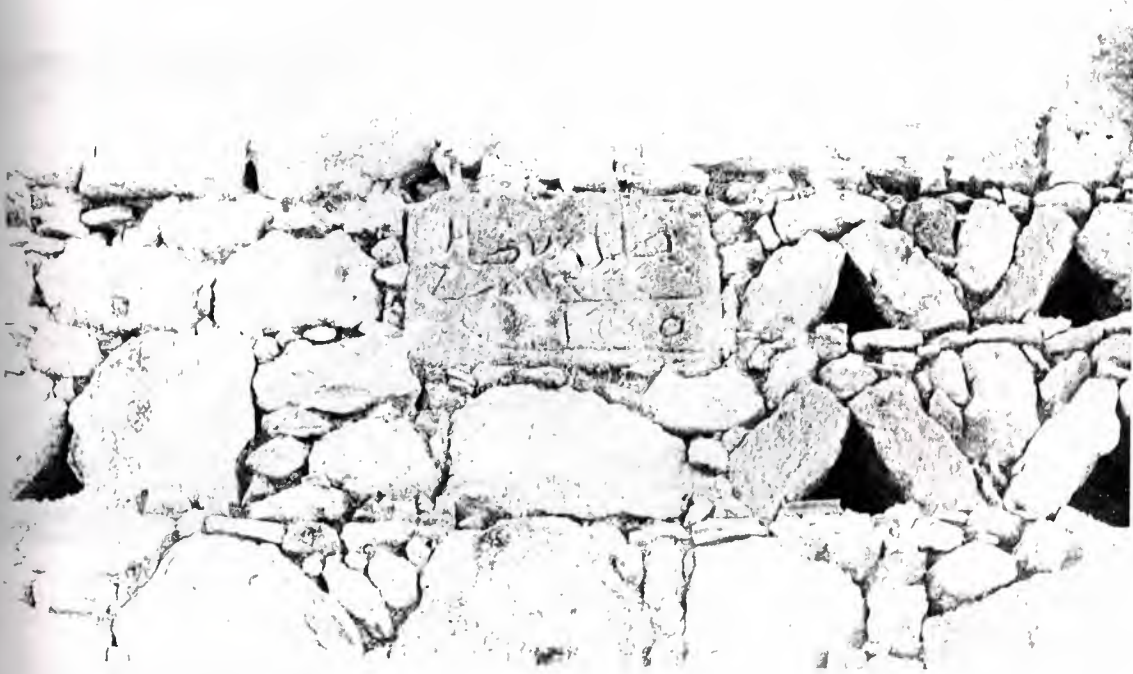
**Fotograf No: 101**

Samanlığın havale delikleri (havale penceresi) görünüşleri

Samanlığın, Batı yönünde bulunan deponun Güney yönde avluya açılan geniş kapısı vardır. Bu oda üzüm kesim zamanı, üzüm deposu ve şarap, sirke deposu olarak kullanılmaktadır. Deponun Batı yönüne açılan iki adet çift kanatlı penceresi ve kapısı üstünde tavanın bittiği yerde iki sıra halinde üçgen küçük havale delikleri (havale penceresi) vardır.

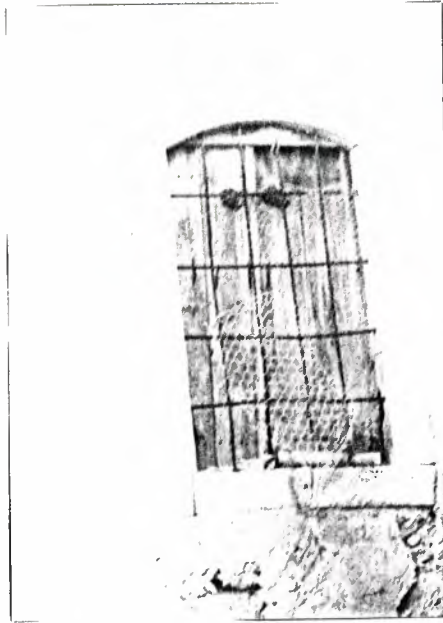
**Fotograf No:105**

Kuzey-Doğu yönünden, yol cephesinden odası penceresi görünüşü.

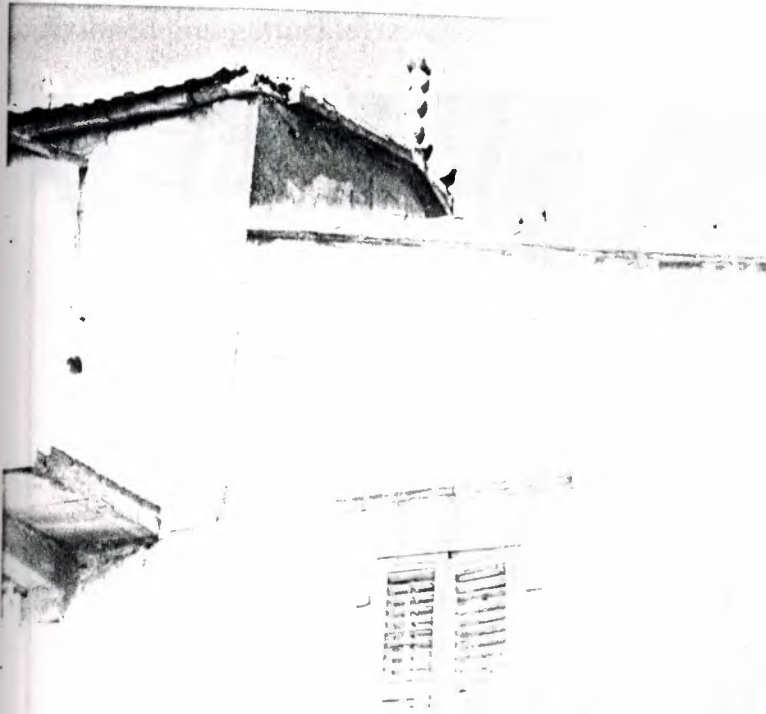
**Fotograf No:106**

Tavan taşıyıcıları 0.50 m ara ile yuvarlak tomruktan yapılmış mertektendir. Merteklerin üzeri kamış hasırla örtülmüştür. Çatı örtüsü alaturka kiremittir. Çatıda saçak oluşturmak için 0.20 m beyaz köy mermerleri dışa taşırılmıştır. Çatılar meyillidir.

Holün, döşemesi beyaz köy mermeri döşelidir. Duvarı doğal taş olup alçı sıvalıdır. Kapı ve pencere çevreleri sarı taştır (kum taşı). Tavan taşıyıcıları yuvarlak tomruktan yapılmış mertektendir. Merteklerin üzeri kamış hasırla örtülmüştür. Çatı da iki yöne meyil vardır. Aşık yuvarlak mertektir. Çatı örtüsü alaturka kiremittir. Çatıda saçak oluşturmak için 0.20 m beyaz köy mermerleri dışa taşırılmıştır. Çatının üst noktasında iki yönde sarı taştan (kum taşı) süs yapılmıştır.

Kuzey-Doğu yönünden çatıların görünüşü

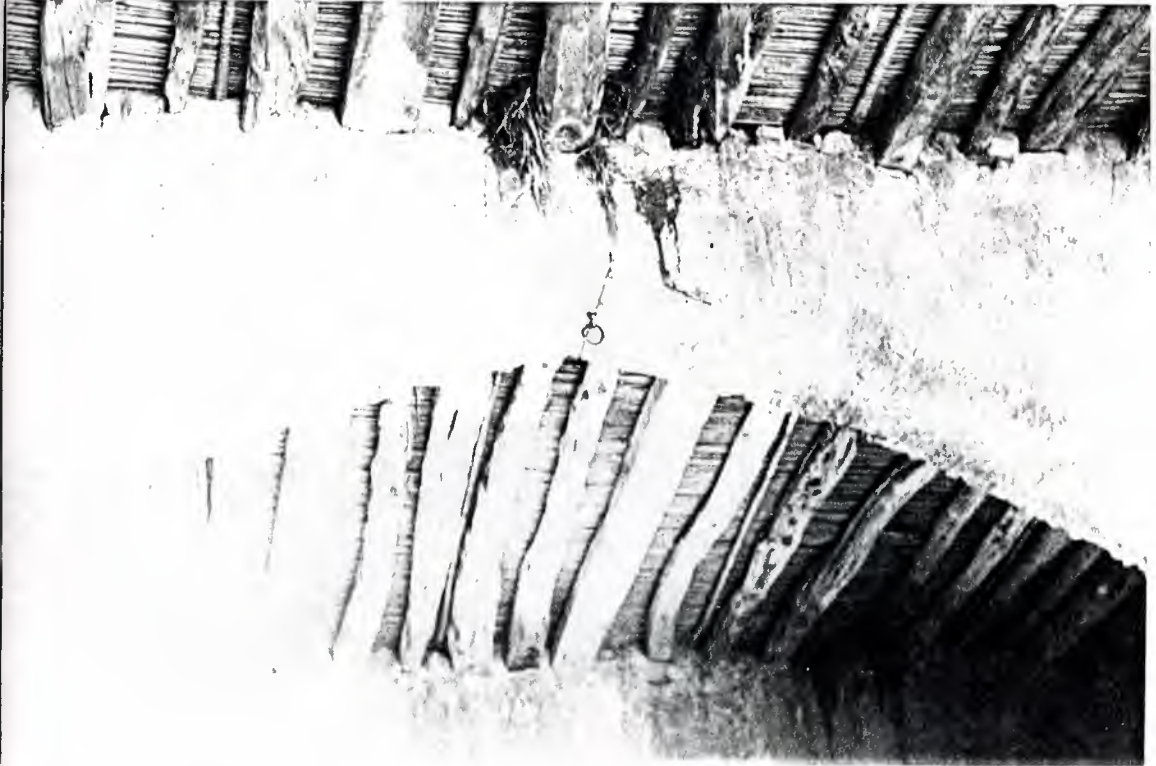
Samanlık ve deponun döşemeleri topraktır. Duvarları doğal taş duvar olup sıvasızdır. Kapı ve pencere lentoları ahşaptır. Genişlikleri içten 8.20 m olduğu için odalar kemerlerle üçe bölündü ve tavanlarında mertekler kısa yönde kondu. Merteklerin üzeri yuvarlak kamış hasırla örtülmüştür. Bu odaların tavanlarına yuvarlak tomruk merteklerin düzgün bir aralıkla dizilmediğini görmekteyiz.

**Fotograf No:107**  
Deponun tavan görünüşü

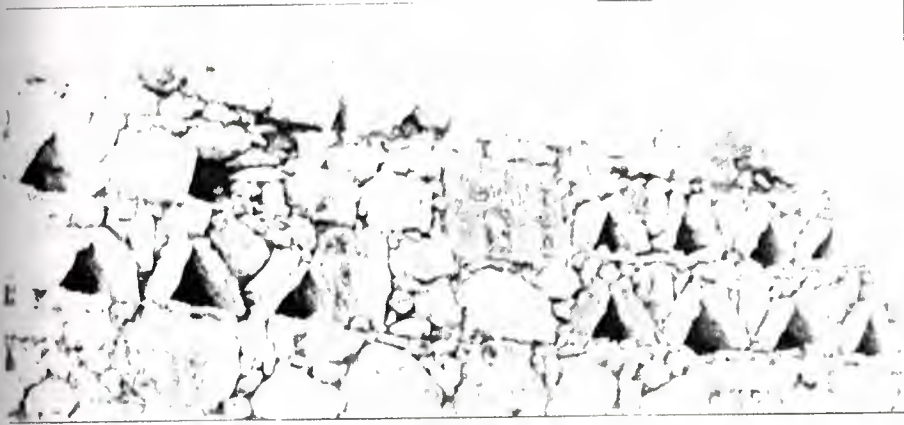
**Fotograf No: 108**

Dam toprakla örtölüdür. Toprağın yağmur sularından akmasını engellemek için taşlar duvar kenarlarına ceper çevre dizilmiştir. Yağmur suyu içinde taştan oyulmuş cörtlen kullanılmıştır.

Samanlık ve depo havale delikleriyle cörtlenlerin Güney yönünden, avludan görünüşü

Zahire Odasının, samanlığın ve deponun döşemeleri toprak olmasına rağmen tavanın başladığı yerlerde havale delikleri (havale penceresi) açılarak depolanan ürünlerin çürümesi engellenmeye çalışılmıştır.

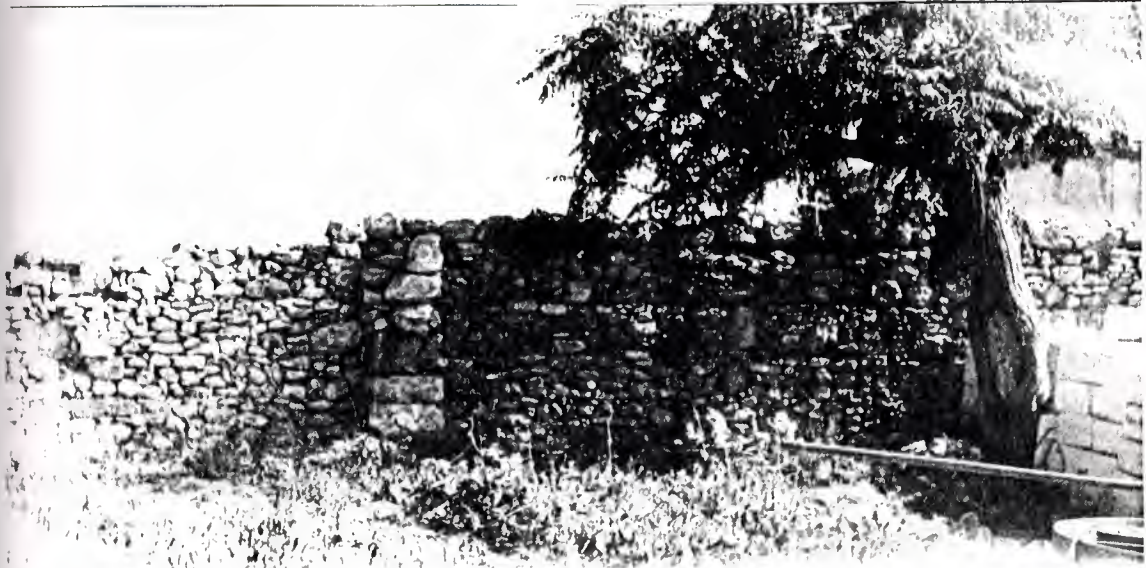
**Fotograf No:109**

Wc'nin eklenti olarak yapıldığı görölmektedir. Arsanın Güney

yönündeki duvar 1.50-1.80 m arasında değişiyor ve bu duvar doğal taştandır.

Bu yöndeki duvarların yüksek tutulma nedeni, kanımızca yolun avlu

seviyesinden 2.00 m aşağıda oluşundandır. Kuzey ve Batı yönündeki taş

duvarlar 0.50-1.00 m arasında değişiyor.

Arsanın Güney yönündeki avlu duvarları görünüşü

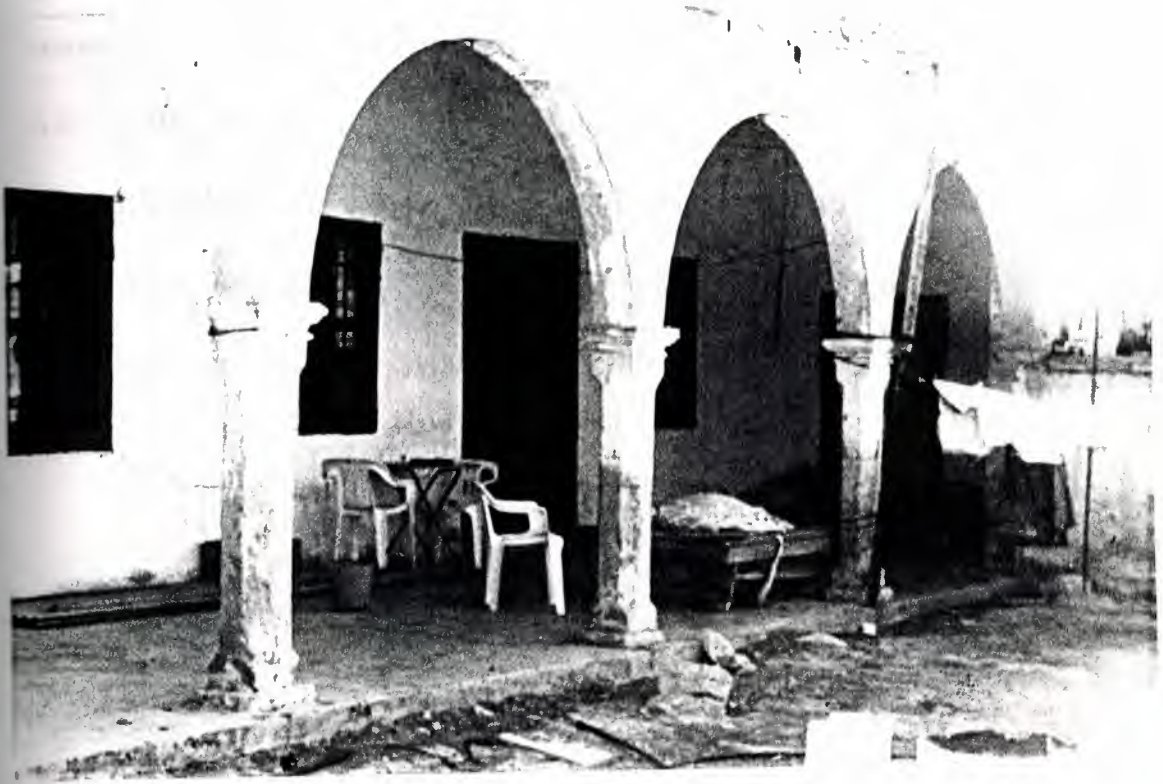
Fotoğraf No: 110

Balkonun Güney - Doğu yönünden, avludan görünüşü

Balkon döşemesi beyaz köy mermeri ile döşelidir. Kemerleri sarı taştır

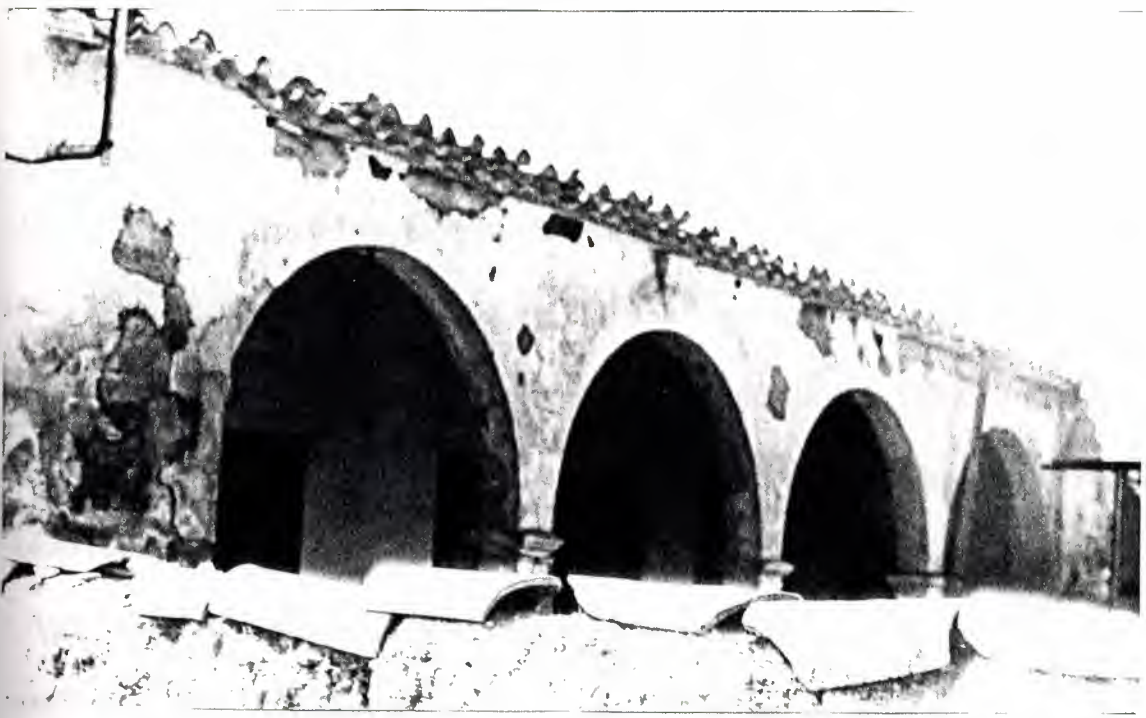
**Fotoğraf No: 111**  
Balkon kemerlerinin Güney yönünden, yol cephesinden görünüşü

(Kum taşı). Tavan taşıyıcıları 0.50 m ara ile konulmuş 0.10x0.15 m'lik

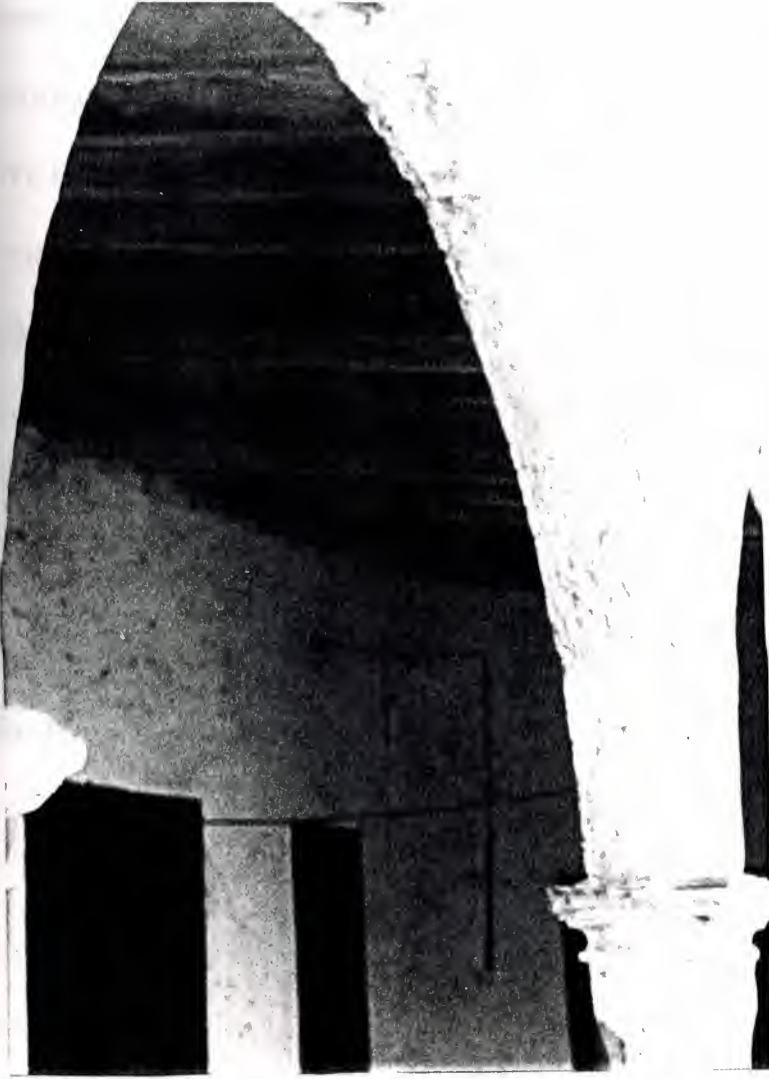
**Fotoğraf No: 112**  
Balkon kemerlerinin ve  
tavan aşıyıcılarının  
görünüşü

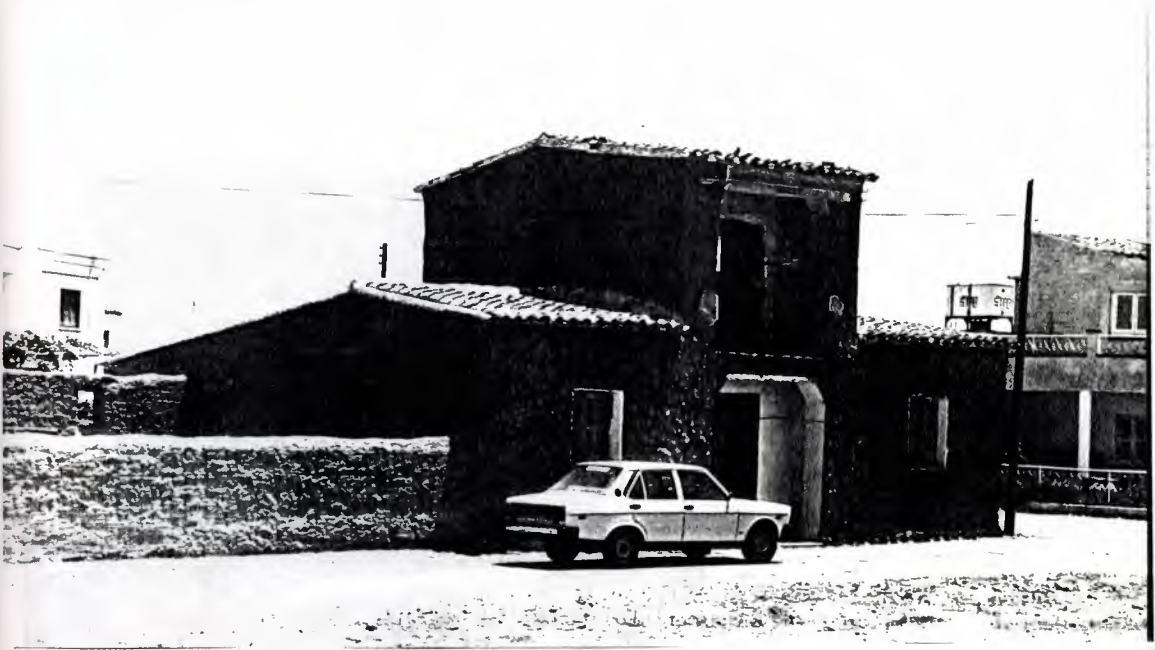
Fotograf no: 113

Binanın Kuzey-Batı yönünden, yol cephesinden görünüşü.

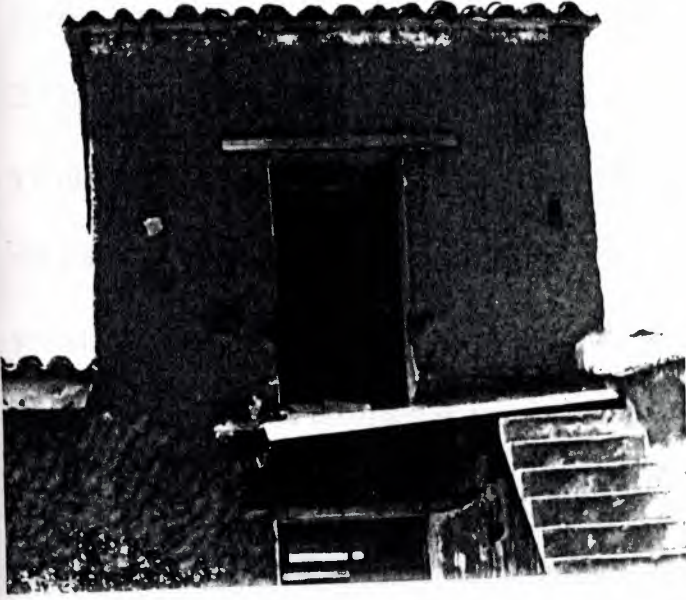
**Fotograf No: 114**  
Hanayın Doğu yönünden,  
avludan görünüşü.

Hanaya(E.y.o) çift kanatlı açılan bir kapı ile giriliyor. Bu odanın Batı yönünde bulunan balkona, çift kanatlı açılan bir kapı ile çıkılıyor. Odanın Kuzey ve Güney yönlerine çift kanatlı açılan birer adet penceresi vardır.

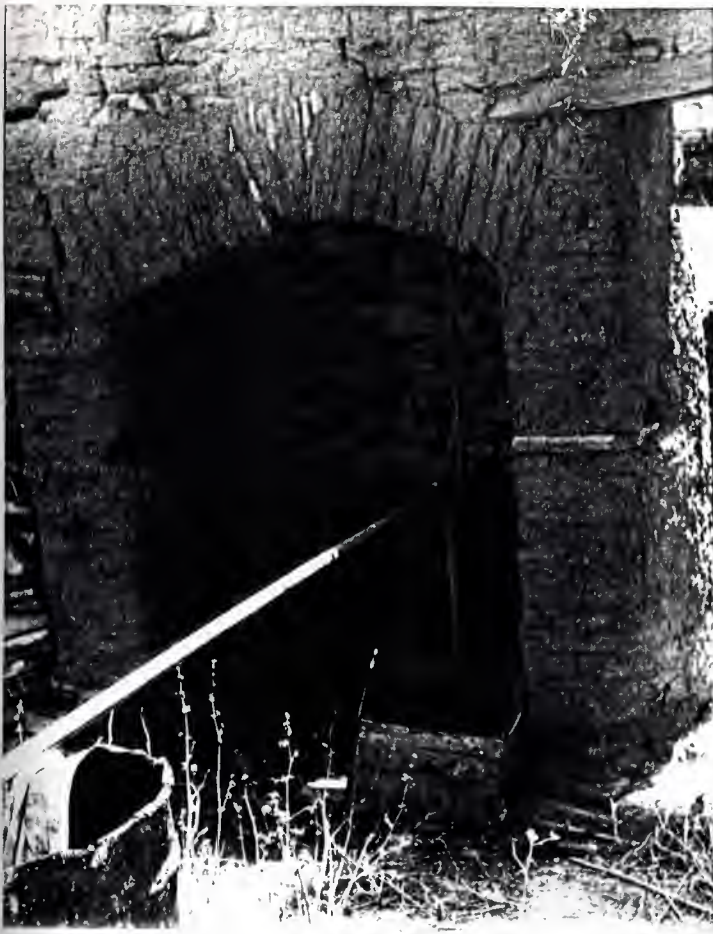
2.No'lu samanlığın Doğu yönünde bulunan zahire odasına arka avludan, Kuzey yönünden çift kanatlı açılan bir kapı ile giriliyor. Zahire odasının Kuzey yönüne , arka avluya açılan bir adet çift kanatlı penceresi vardır. Zahire odasının kapısı ile penceresi arasında bir su kuyusu bulunuyor. Kanımızca arazide önceden mevcut olan bu su kuyusunu bozmamak için burda duvara kemer atılarak duvar içe çekilmiştir. Su kuyusu bugünde halen kullanılmaktadır.

**Fotograf No: 115**  
Zahire odası duvarı üzerinde bulunan  
kuyunun görünüşü.

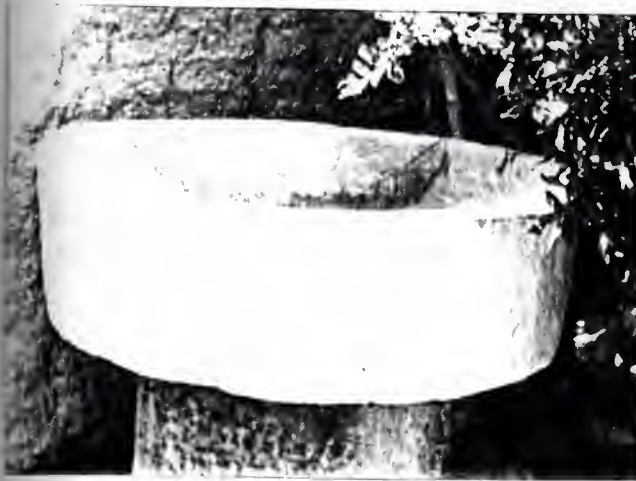
**Fotograf No:117**  
1.No'lu samanlık duvarı  
dibinde bulunan yuvarlak  
eviye'nin görünüşü.

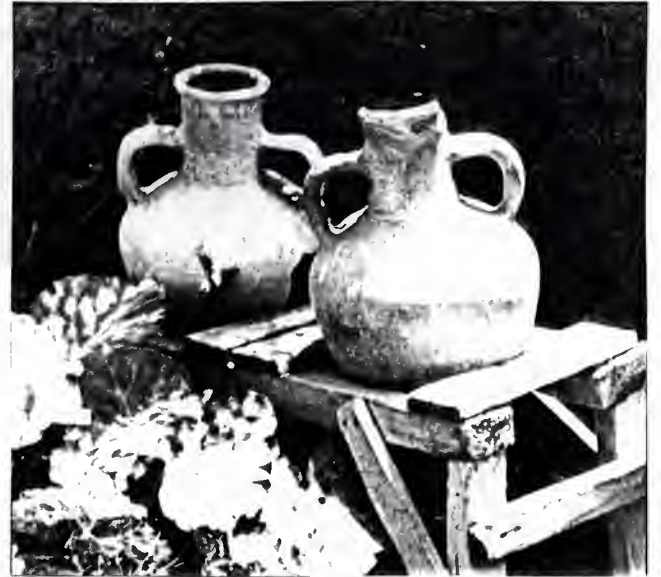
**Fotograf No:118**  
1.No'lu samanlık duvarı dibinde  
bulunan su testilerinin görünüşü.

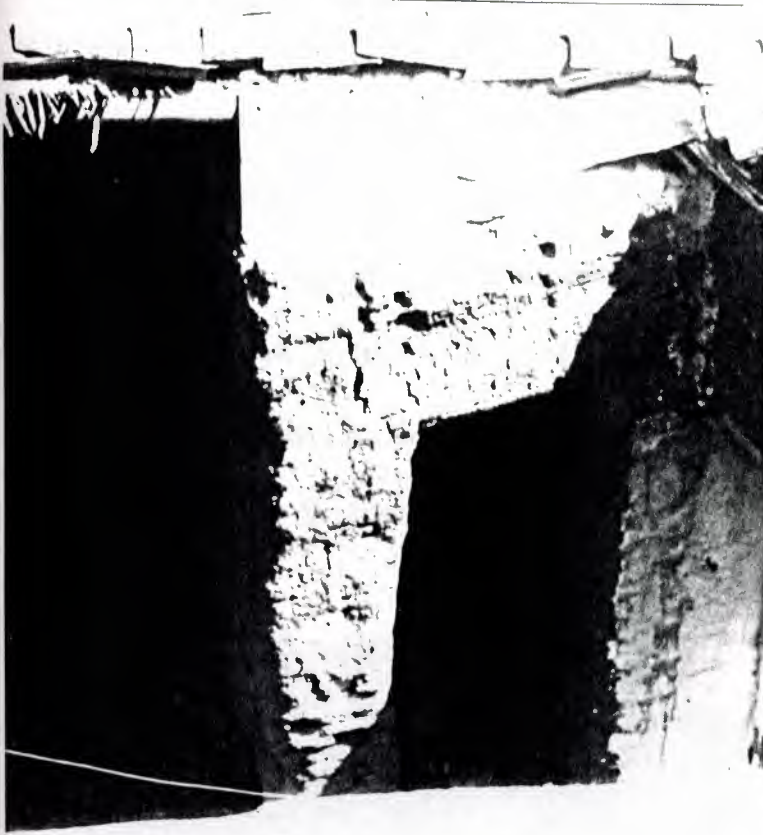
**Fotograf No: 120**

Ahırın Batı yönüne, avlunun Kuzey yönünde bulunan günlük samanlığa, ahırdan bir kapı ile geçiliyor. Kapının kasası yoktur. Günlük samanlık denilen yer aynı zamanda hayvanların doğum odası olarak kullanılıyor. Günlük samanlığın Doğu duvarı üzerinde bulunan wc'ye kasasız kapı ile giriliyor. Kanımızca wc sonradan buraya yapılmıştır.

Günlük samanlık içinde bulunan wc'nin aşevi (mutfak) çatısından görünüşü.

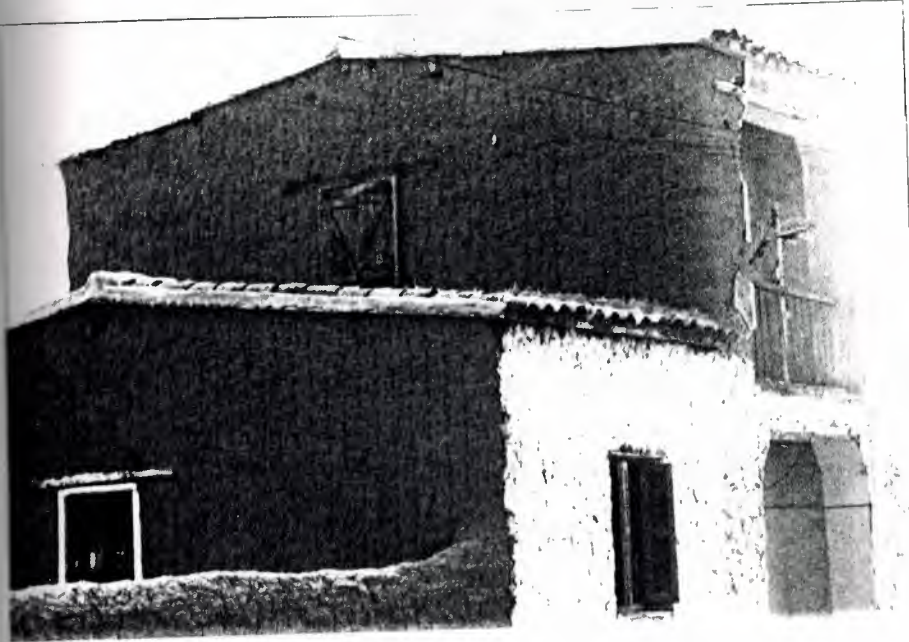
Derpiç duvarlarının altında su basman (sokul) seviyesine kadar taş duvarla temel yapılmıştır. Bu taş duvar tabi toprak seviyesinden 0.30 m kadar yükseltülmüştür.

Burda amaç kerpiç duvarları yağmur sularından korumaktır.

**Fotograf No: 121**  
Binanın Kuzey-Batı  
yönünden, yol  
cephesinden görünüşü

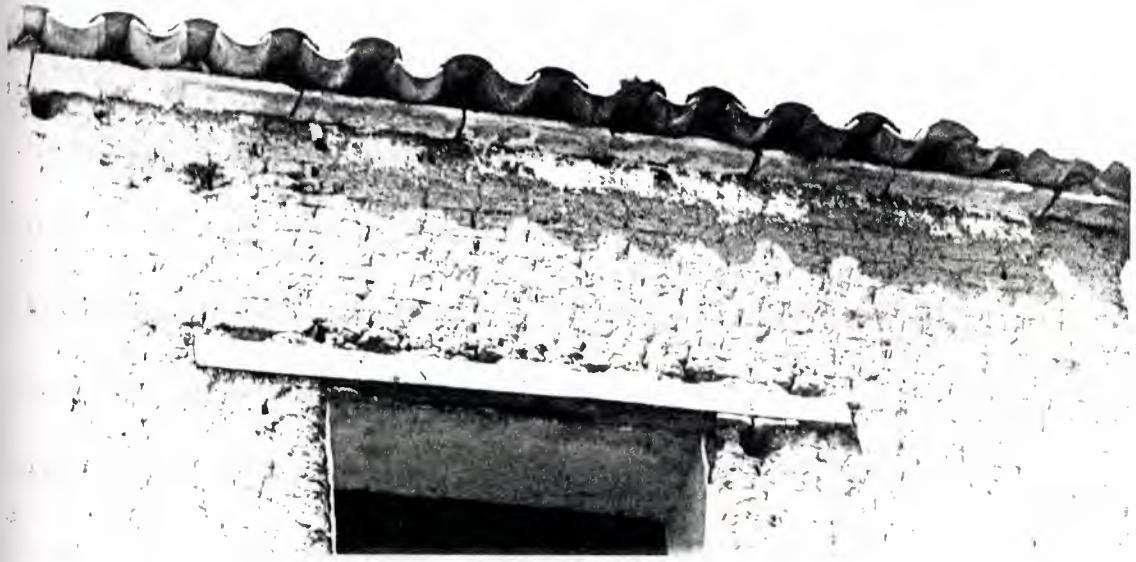
**Fotograf No:122**

Merteklerin üzeri kamış hasırla örtülmüştür. Çatı örtüsü alaturka kiremittir. Çatıda

saçak oluşturmak için beyaz köy mermerleri çepe çevre 0.20m dışa taşırılmıştır.

Hanay çatı saçaklarının arka avludan, Doğu yönünden görünüşü

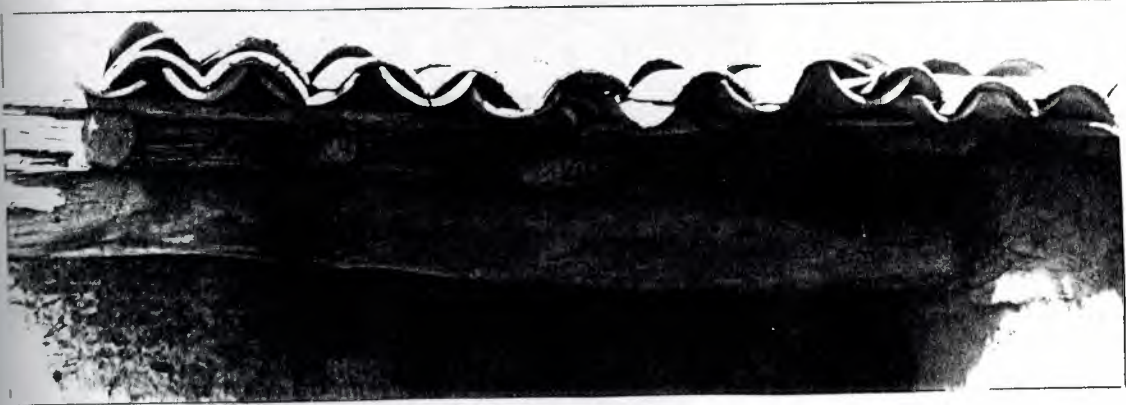
**Fotograf No: 123**

Ahırın döşemesi topraktır. Duvarlar kerpiç duvar olup sıvasızdır. Kapı boşluklarının üzerine yuvarlak tomruktan lentolar konmuştur. Tavan taşıyıcıları 0.50 m ara ile yuvarlak tomruktan yapılmış mertektir. Merteklerin üzeri yuvarlak karnış hasırla örtölmüştür. Dam örtüsü topraktır. Damda saçak oluşturmak için beyaz köy mermerleri 0.10 m çepe çevre dışa taşırılmıştır. Damda yağmur sularını akıtmak için saçak kenarlarına toprak set (parapet) yapılmadıđından, damdaki toprak yağmur sularıyla akmış ve damın tamir edildiđi kanaatindeyiz.

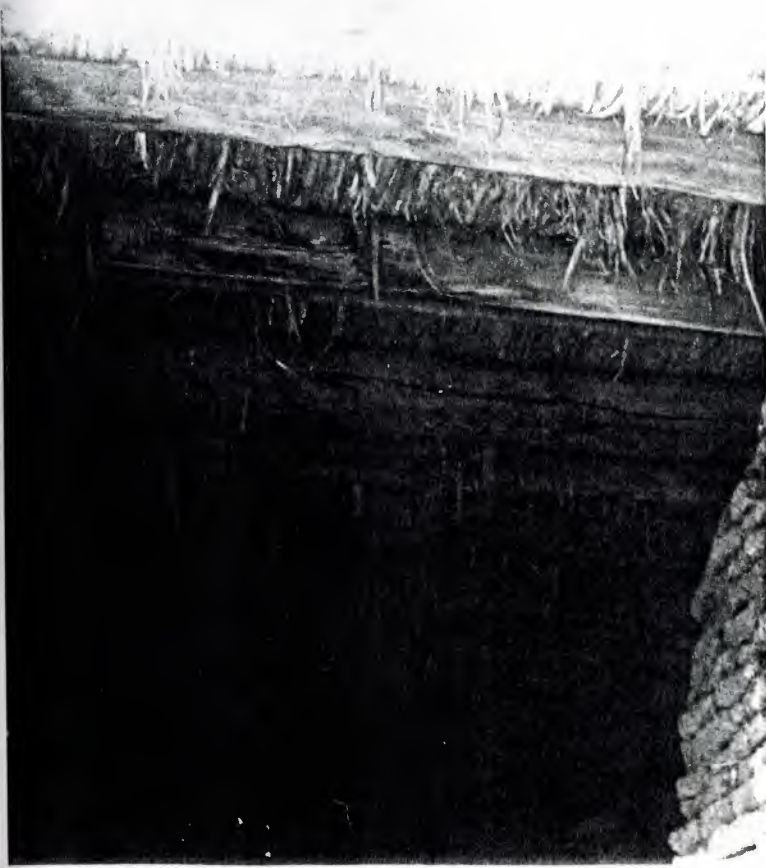
**Fotograf No: 124**

Günlük samanlığın döşemesi topraktır. Duvarlar kerpiç olup sıvasızdır. Tavan taşıyıcıları 0.50 m ara ile yuvarlak tomruktan yapılmış mertektendir. Merteklerin üzeri yuvarlak kamış hasırla örtülmüştür. Dam örtüsü topraktır. Damda saçak oluşturmak için beyaz köy mermerleri 0.10 m dışa taşırılmıştır. Damda yağmur sularını akıtmak için saçak kenarlarına toprak set (parapet) yapılmadığından, damdaki toprak yağmur sularıyla akmış ve damın tamir edildiği kanaatindeyiz.

Günlük samanlığın tavan taşıyıcılarının görünüşü.

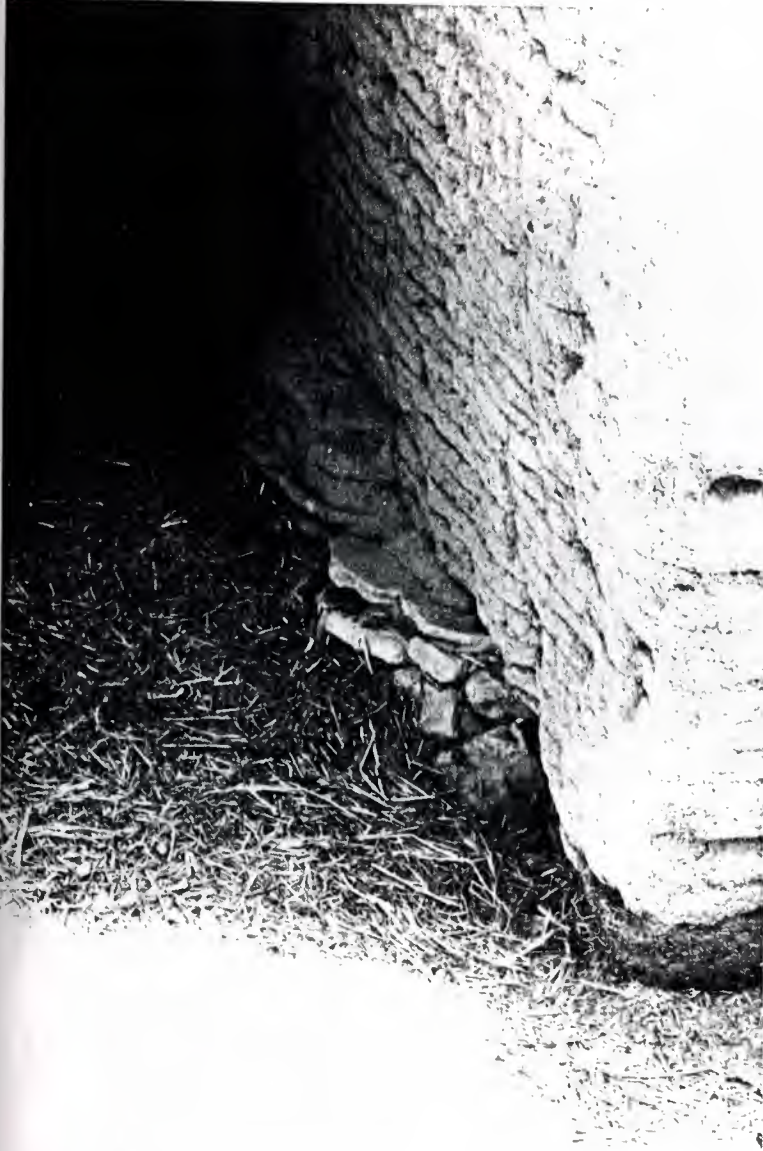
**Fotograf No: 125**

Günlük samanlığın içinde bulunan wc'nin döşemesi toprak olup emici çukur veya septik tank yoktur. Duvarlar kerpiç olup sıvasızdır. Kerpiç duvarların altında temel ve subasman vazifesi gören taş duvar döşemeden 0.20 m kadar yükseltilmiştir. wc'nin tavanı yoktur. wc'nin malzeme yapısıyla, sonradan yıkılarak emici çukur yapıldığı ve döşemeye beton döküldüğü kanaatindeyiz.

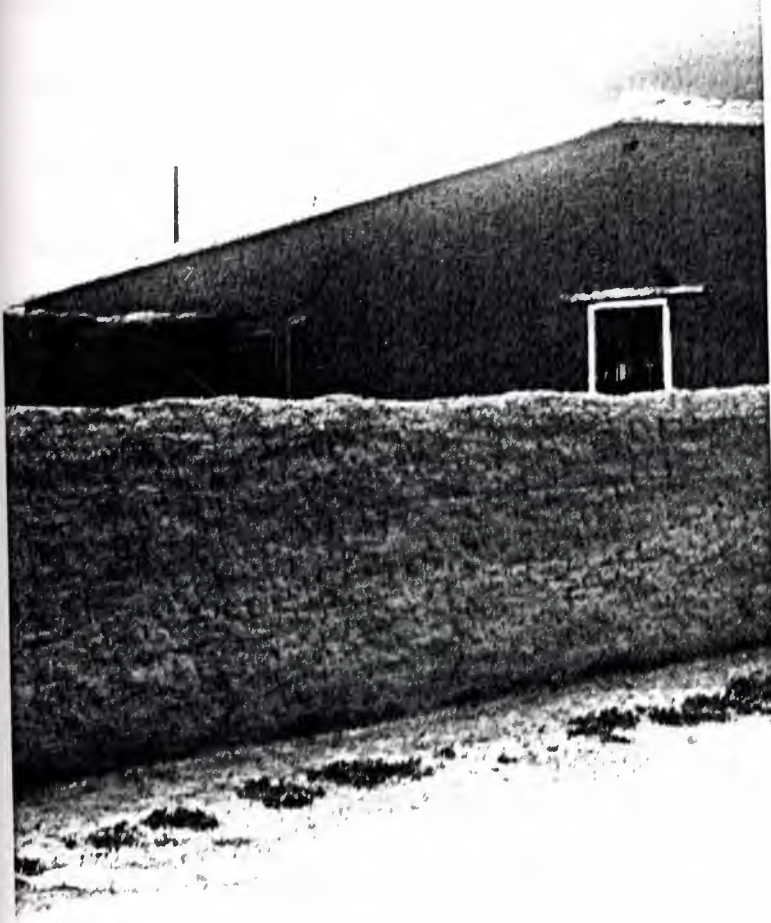
**Fotograf No: 126**

Arazide mekan olmayan yerler 1.8 m yükseklikte kerpiç duvarla çevrilmiştir.

Avlu duvarlarının altına temel ve su basman vazifesi gören taş duvar konmadığı için duvarlar zarar görmüştür. Ancak avlu duvarlarına yer yer kolon vazifesi gören kerpiçler konmuştur.

Ön avlunun ve binanın bir kısmının yol cephesinden, Kuzey-Batı yönünden görünüşü

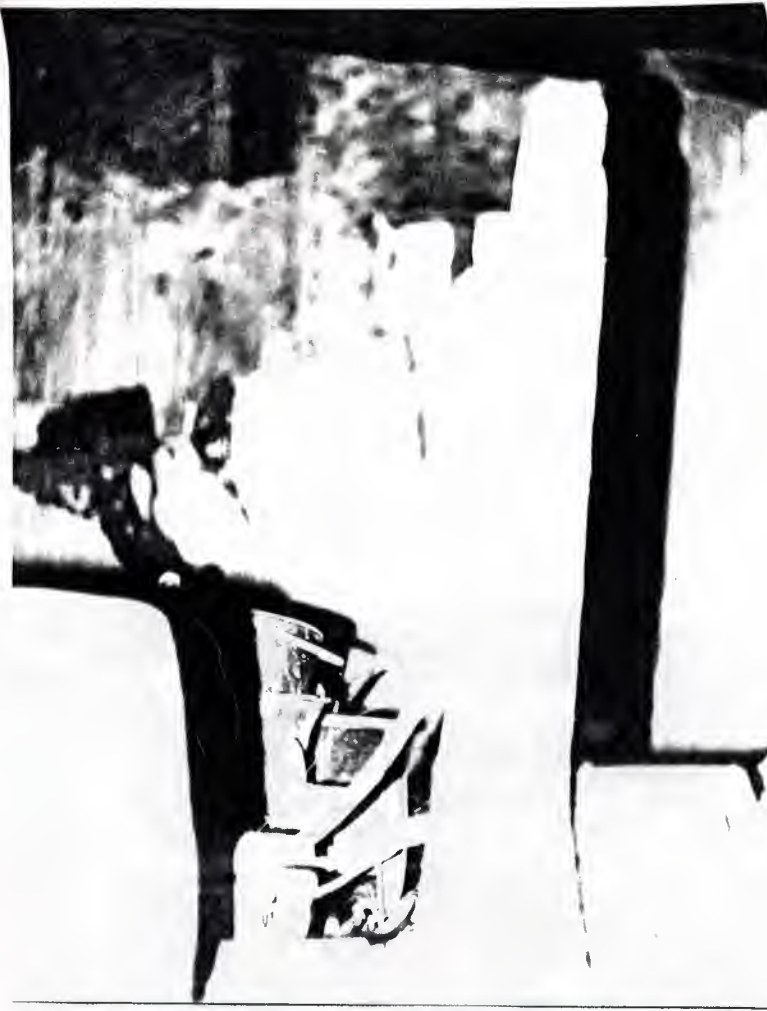
Sundurmanın (Giriş Holü) Kuzey-Doğu yönünde bulunan aşevine (mutfak) tek kanatlı açılan kapı ile giriliyor. Aşevi (mutfak) ile zahire odası birdir. Bu odanın Doğu köşesinde ocak, Kuzey-Batı yönünde ise havale deliği (havale penceresi) vardır. Odanın büyük bir kısmı zeminden 1.50 m yüksekte iki kısımlı altı kemerli arpa ve buğdayı saklamak için bölmeli masa gibi bir platformu bulunmaktadır. Bu kısmın altı kemerlidir. Alt kısmı ise depo gibi kullanılıyor.

**Fotograf No: 128**  
Aşevi (Mutfak) içinde  
bulunan depolama  
kısmının görüntüsü

Kapı lentosu ahşaptır. Doğu köşesinde bulunan ocak iskeleti, köşelere yarım daire biçiminde zeytin dalı, üzeri ise kerpiç çamuru ile kaplanmıştır. (Bak Fotoğraf No:75) İçinde bulunan kemerli arpa ve buğday depolama yeri taş olup alçı sıvalıdır. Yaşam odası döşemesi topraktır. Duvarları pencere hizasına kadar taş üzerinde kerpiçtir.
