***K.K.T.C'de Orta Mesarya Ovası ile Karpaz Yarımadası'nda***

***1950 Yılı Öncesi Konutlarındaki İklimsel Özelliklerin***

***Kullanılışı Üzerine Bir Araştırma***

***(Yüksek Lisans Tezi)***

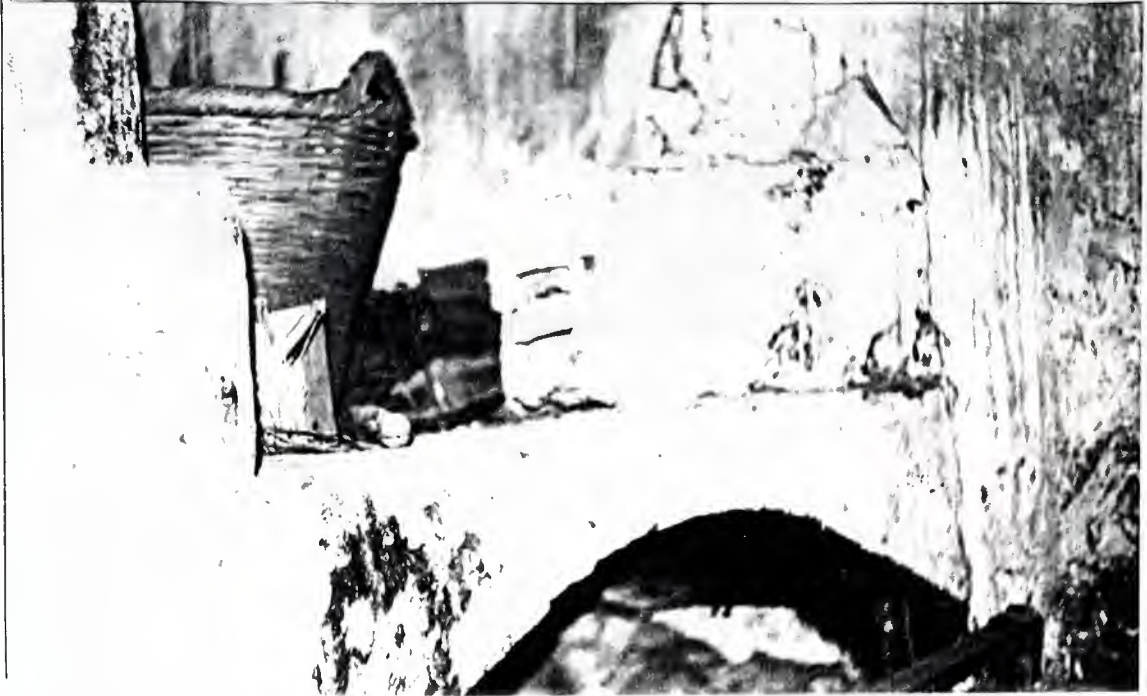
Sundurmanın (Giriş Holü) Kuzey-Doğu yönünde bulunan aşevine (mutfak) tek kanatlı açılan kapı ile giriliyor. Aşevi (mutfak) ile zahire odası birdir. Bu odanın Doğu köşesinde ocak, Kuzey-Batı yönünde ise havale deliği (havale penceresi) vardır. Odanın büyük bir kısmı zeminden 1.50 m yüksekte iki kısımlı altı kemerli arpa ve buğdayı saklamak için bölmeli masa gibi bir platformu bulunmaktadır. Bu kısmın altı kemerlidir. Alt kısmı ise depo gibi kullanılıyor.

**Fotograf No: 129**  
Aşevi (Mutfak) içinde bulunan depolama kısmının alt kısmının görünümü

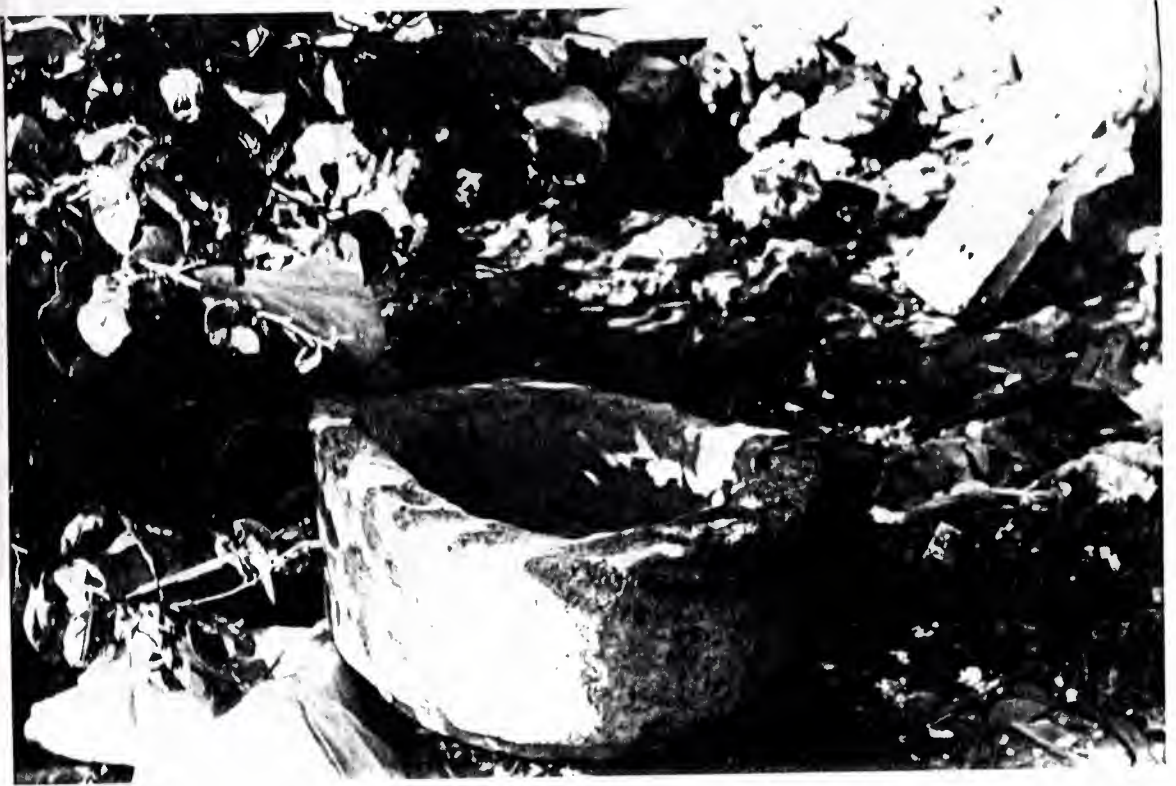
**Fotograf No: 130**

Sundurmanın (Giriş holü) avludan, Güney-Batı yönünde kemerin hemen yanında kapları ve çamaşırı yıkamak için yuvarlak bir eviye bulunuyor. Eviye daha önce sundurmanın Kuzey-Batı duvarı üzerinde durmakta olduğu var olan eviye altlığından anlaşılmaktadır.

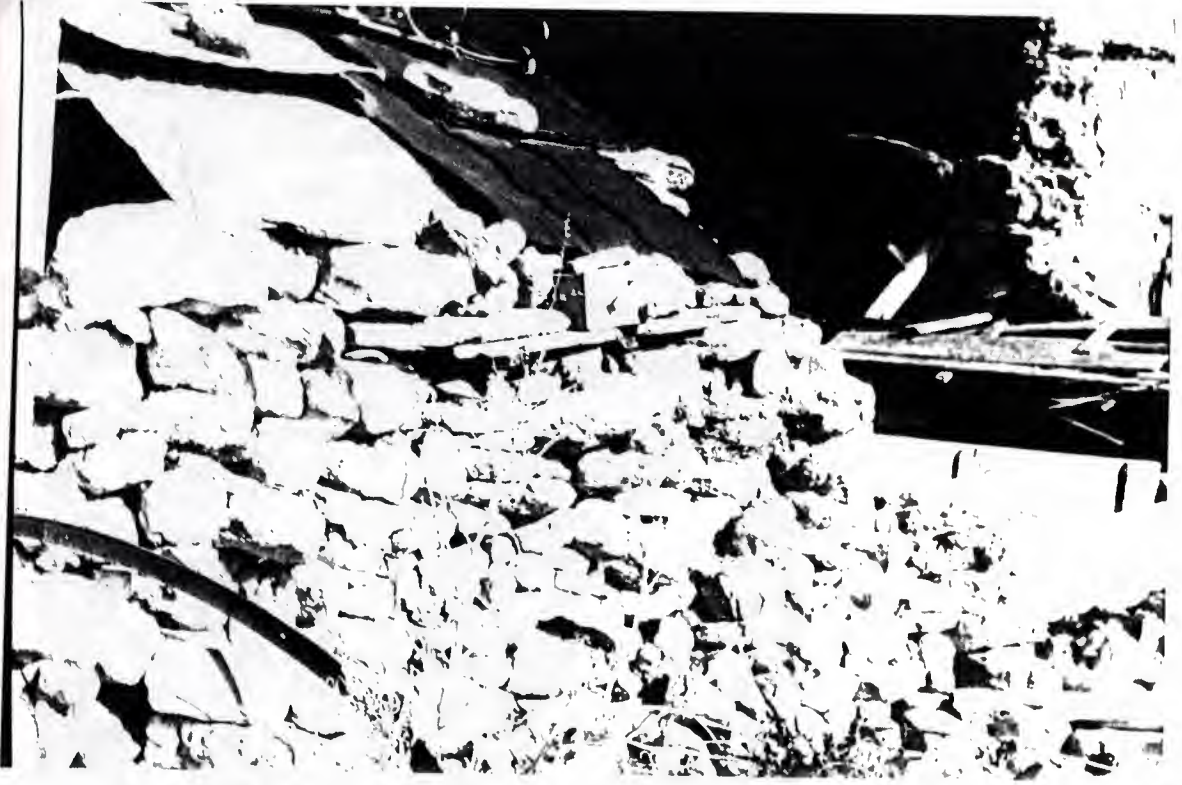
Avlunun Güney-Batı yönünde bulunan WC kapısı Kuzey-Batı yönüne bakıyor. Kanımızca wc sonradan eklenti olarak yapılmıştır.

**Fotoğraf No: 131**  
wc'nin Güney-Batı yönünden görünüşü.

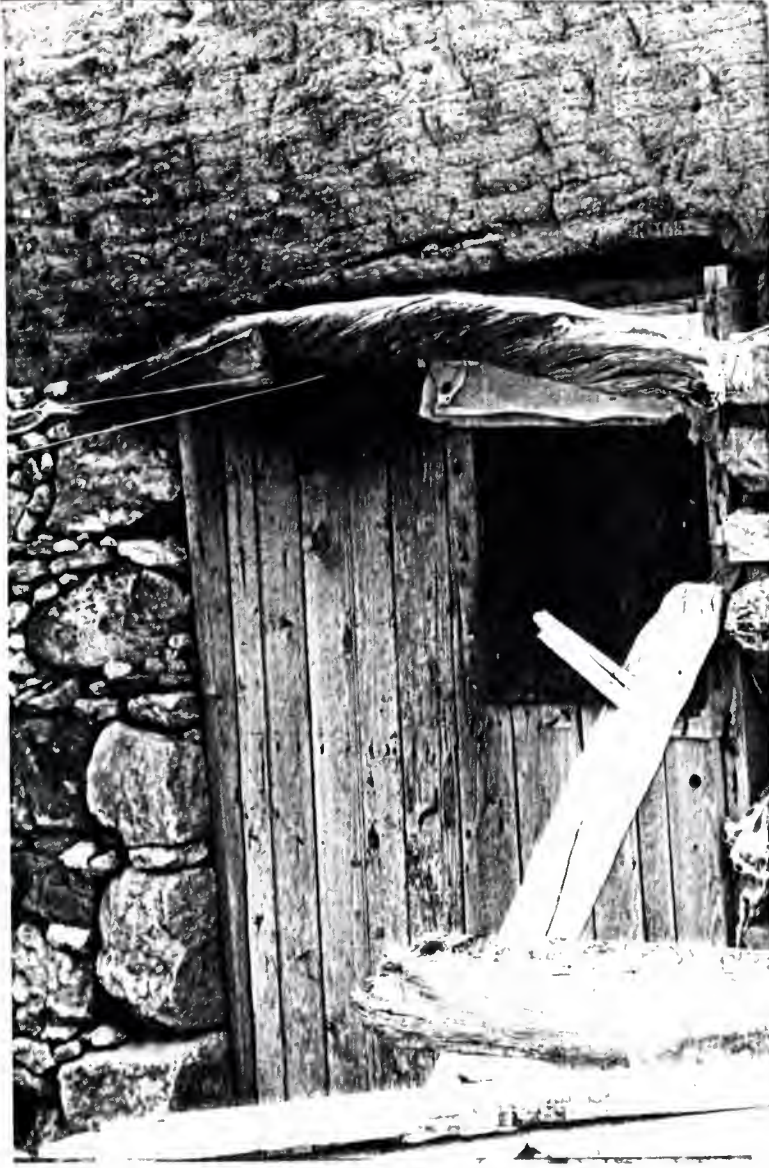
Avlunun Güney-Batı yönünde, Güney köşesinde bulunan ahıra çift kanlı açılan kapı ile giriliyor. Kapının bir kanadının üzeri paklavalı demirlidir.

**Fotograf No: 132**  
Ahır kaisının Kuzey-Batı yönünden avludan görünüşü

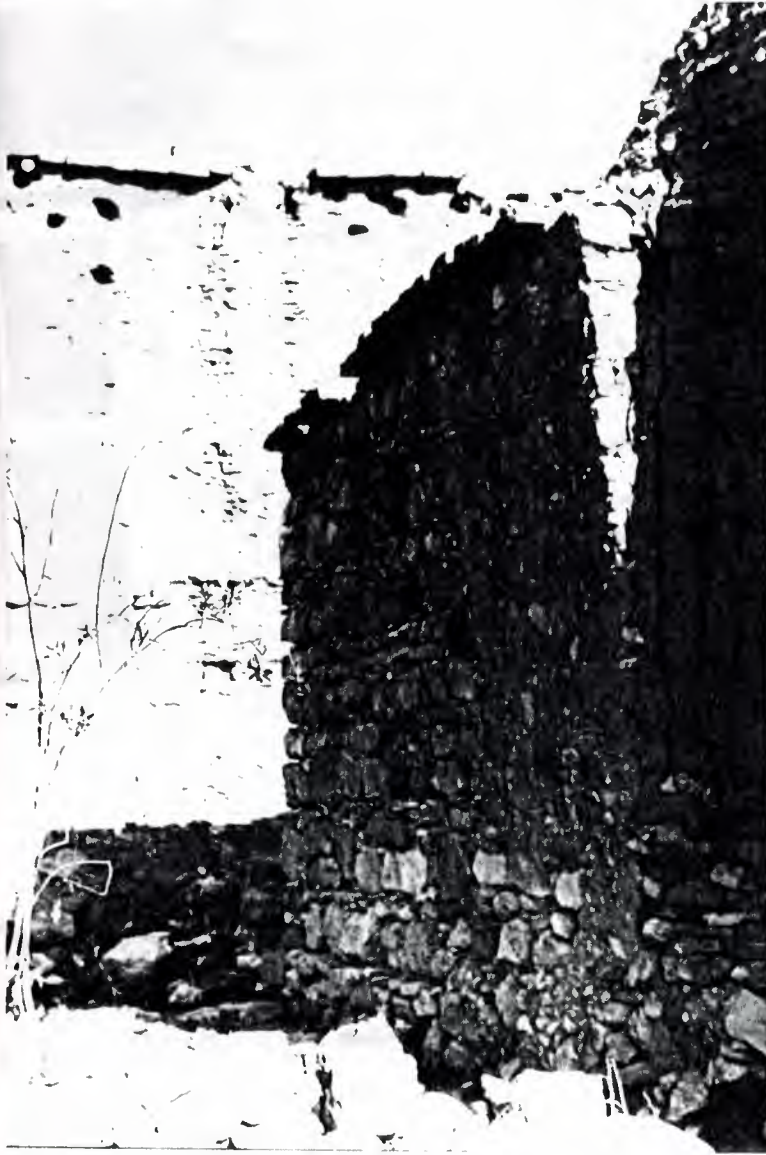
Aşevinin (mutfak) döşemesi topraktır. Duvarları taş duvar olup sıvasızdır.

Fotograf No: 133  
Binanın Güney-Batı  
yönünden görünüşü

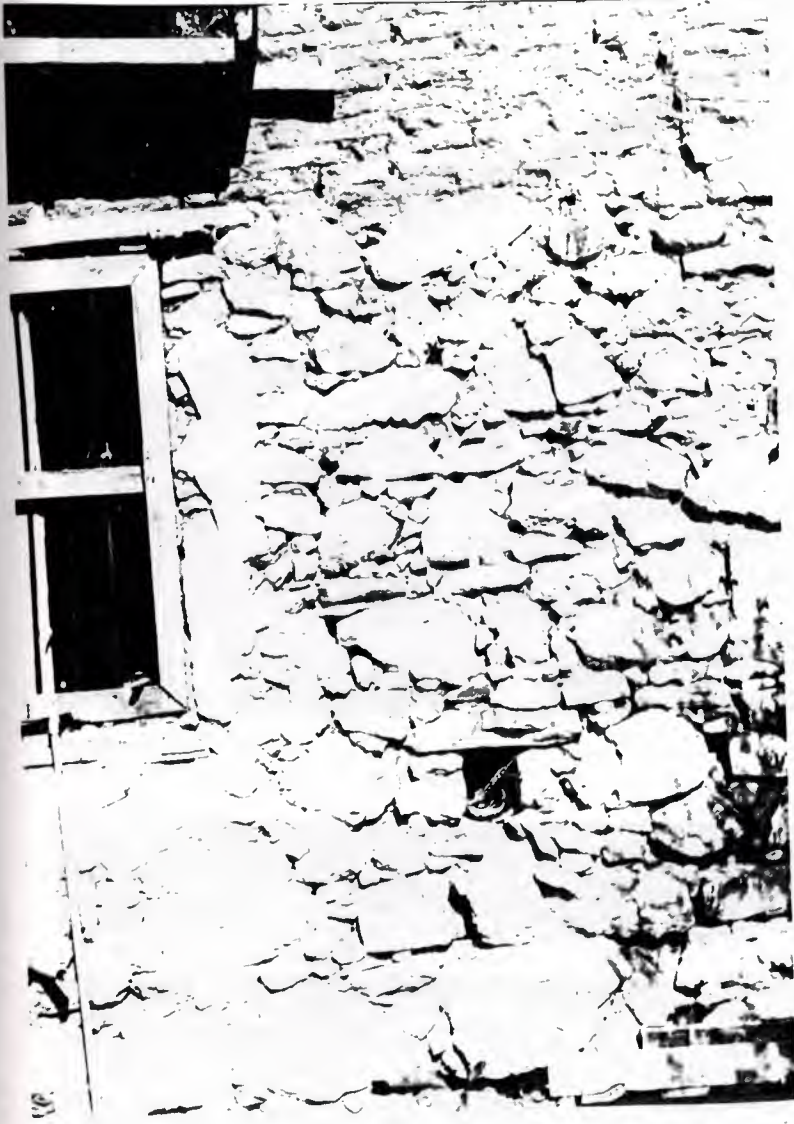
Fotoğraf No: 134

Kapı lentosu ahşaptır. Doğu köşesinde bulunan ocak iskeleti, köşelere yarım daire biçiminde zeytin dalı, üzeri ise kerpiç çamuru ile kaplanmıştır. (Bak Fotoğraf No:75) İçinde bulunan kemerli arpa ve buğday depolama yeri taş olup alçı sıvalıdır. Yaşam odası döşemesi topraktır. Duvarları pencere hizasına kadar taş üzerinde kerpiçtir.

Kapı ve pencere lentoları ahşaptır.

Yaşam odasının Güney-Batı yönünden görünüşü.

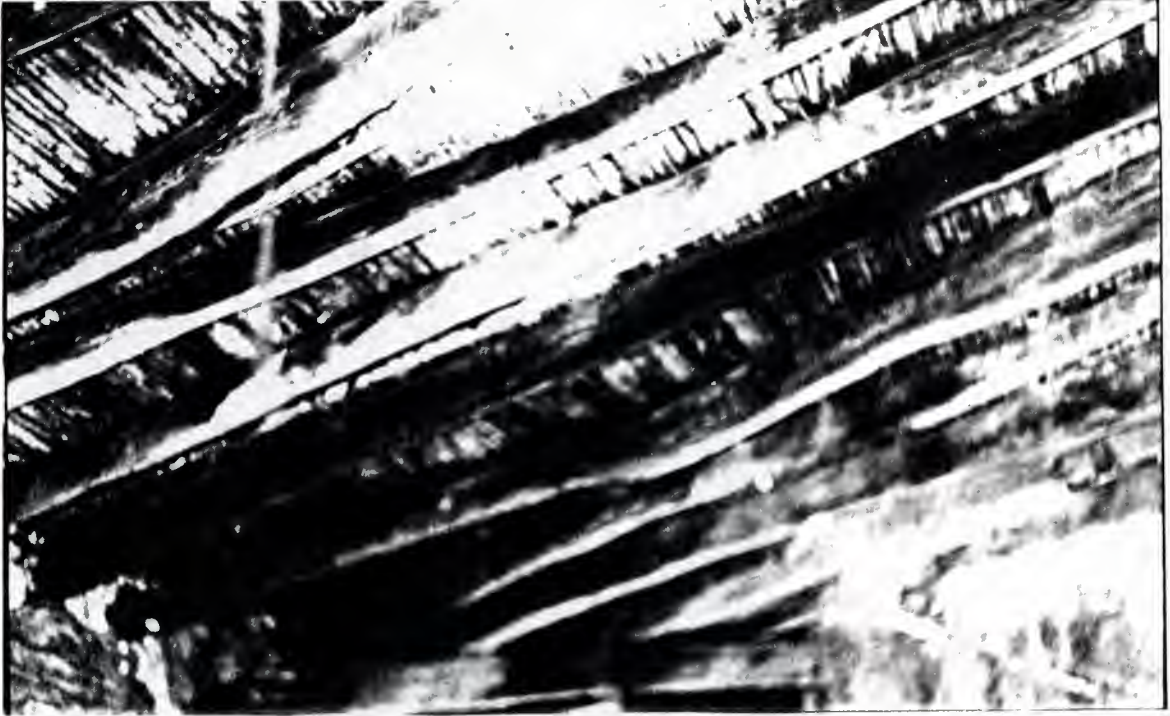
Tavan taşıyıcıları 0.50 m ara ile yuvarlak tomruktan yapılmış mertektendir. Merteklerin üzeri yuvarlak kamış hasırla örtülmüştür. Damlar topraktır. Damda saçak oluşturmak için 0.20 m beyaz köy mermerleri cepe çevre dışa taşırılmıştır. Damdaki toprağın yağmur suyundan akmasını engellemek için toprak set (parapet) olarak cepe çevre yükseltilmiştir. Yağmur suyunu akıtmak için, alaturka kiremitten yapılmış çörten kullanılmıştır.

**Fotograf No: 135**  
Sundurına tavan döşemeleri görünüşü

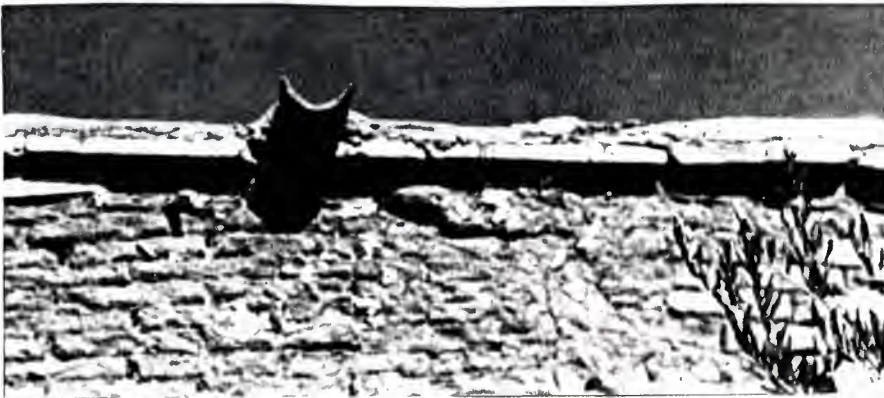
**Fotograf No: 136**  
Binanın damında bulunan bir çörtenin görünüşü

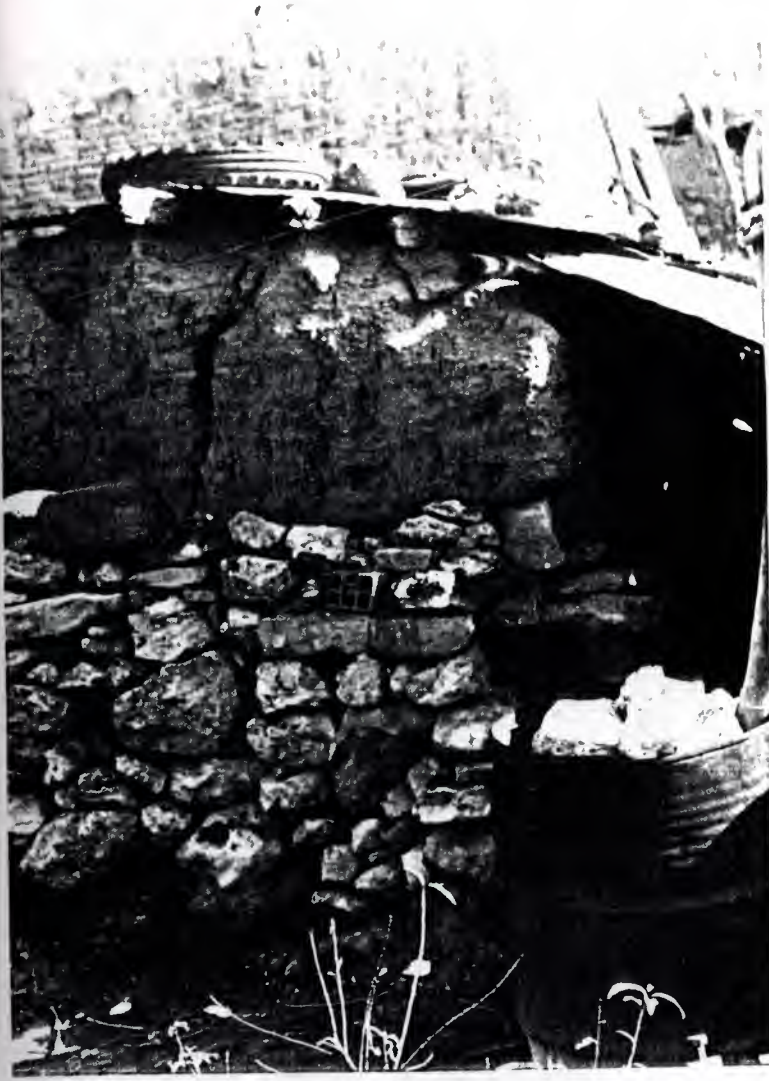
**Fotograf No: 138**

Wc döşemesi topraktır. Kuzey-Batı yönünde mevcut olan avlu duvarı kullanılmıştır.

Diğer duvarları ise bir metre taş üzerinde kerpiçtir. Damı yoktur.

Wc'nin Kuzey-Batı yönünden görünüşü

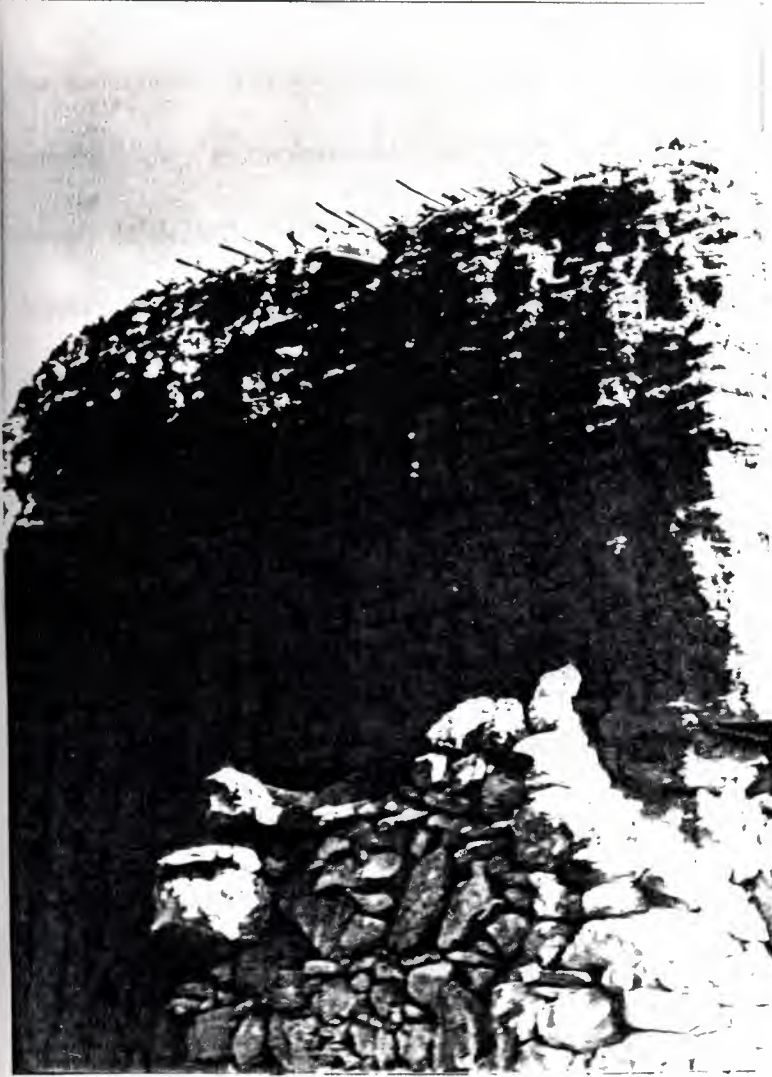
Ahır ve samanlık döşemeleri topraktır. Duvarları kapı hizasına kadar taş, üzerinde dama kadar kerpiç olup sıvasızdır. Kapılarının lentosu ahşaptır. Tavan taşıyıcıları 0.50 m ara ile yuvarlak tomruktan yapılmış mertektir. Damı topraktır. Damda saçak yoktur. Damda duvarlar kenarda devam ediyor. Toprak duvar hizasıyla bitiyor. Yağmur suyunu akıtmak için çinko sactan yapılmış çöten kullanılmıştır. Avlu duvarları çamursuz taşdır ve bazı yerler yıkılmış durumdadır.

**Fotograf No: 139**  
Ahırın Kuzey-Batı yönünden, avludan görünüşü

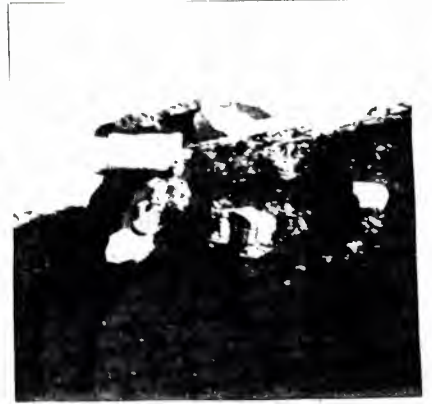
**Fotograf No: 140**  
Ahır damı üzerinde bulunan bir çöten görünüşü.

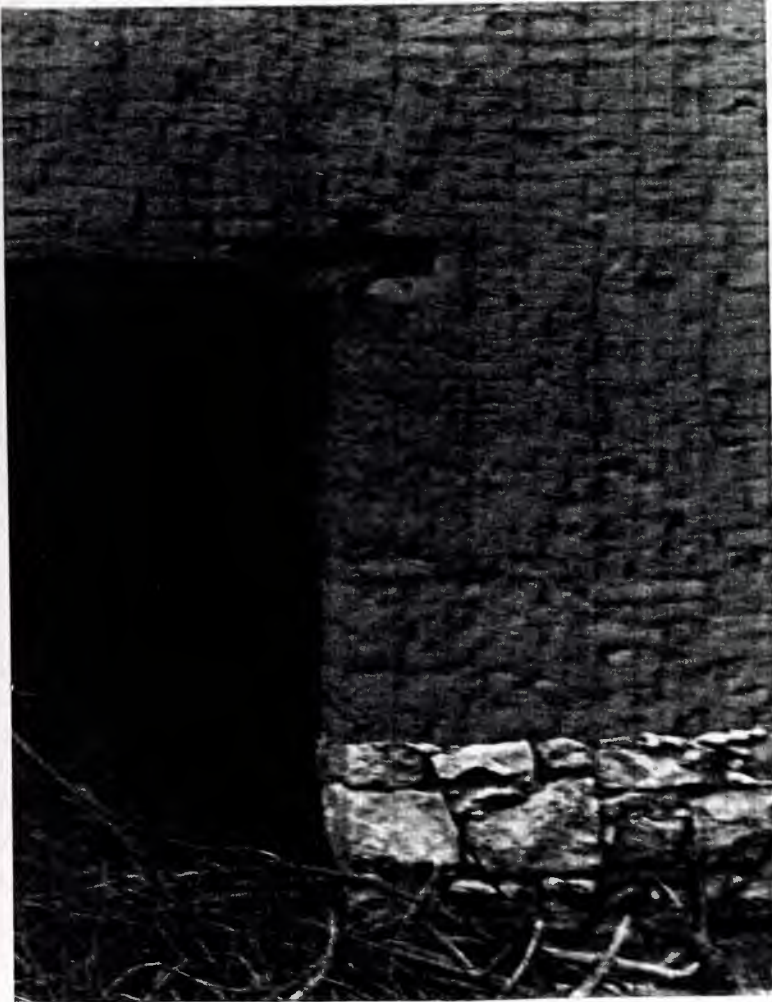
**Fotograf No: 141**

Yoldan çift kanatlı açılan bir kapı ile avluya giriliyor. Avluya girilen kapının yanında, wc bulunuyor. Kanımızca wc sonradan eklenti olarak buraya yapılmıştır. Wc kapısı Kuzey-Doğu yönüne bakmaktadır. Wc kapısının kasası yoktur. Wc'nin Kuzey-Batı, avlunun Güney - Batı yönünde bulunan samanlığa geniş bir kapı ile avludan, Kuzey - Doğu yönünden giriliyor. Kapı kasası yoktur. Samanlığın pencereleri yoktur. Dam saçaklarının 0.10 m altında havale delikleri (havale pencereleri) vardır.

Samanlık kapısının Kuzey-Batı yönünden, avludan görünüşü.

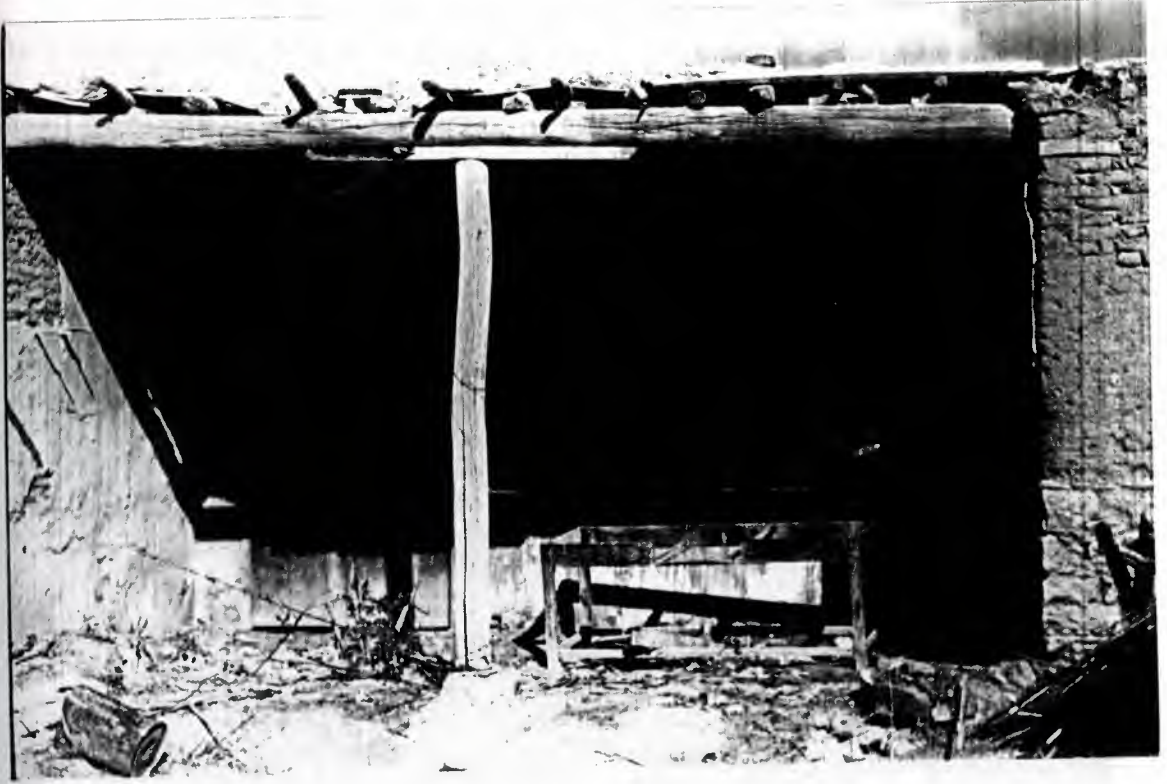
**Fotograf No: 142**

Balkon ile avlu arasında kot farkı yoktur. Balkonun avlu ile birleştiği noktada kolon vazifesi gören bir ahşap dikişesi vardır.

Güney-Batı yönünden, avludan balkon ve günlük yaşam odasının görünüşü

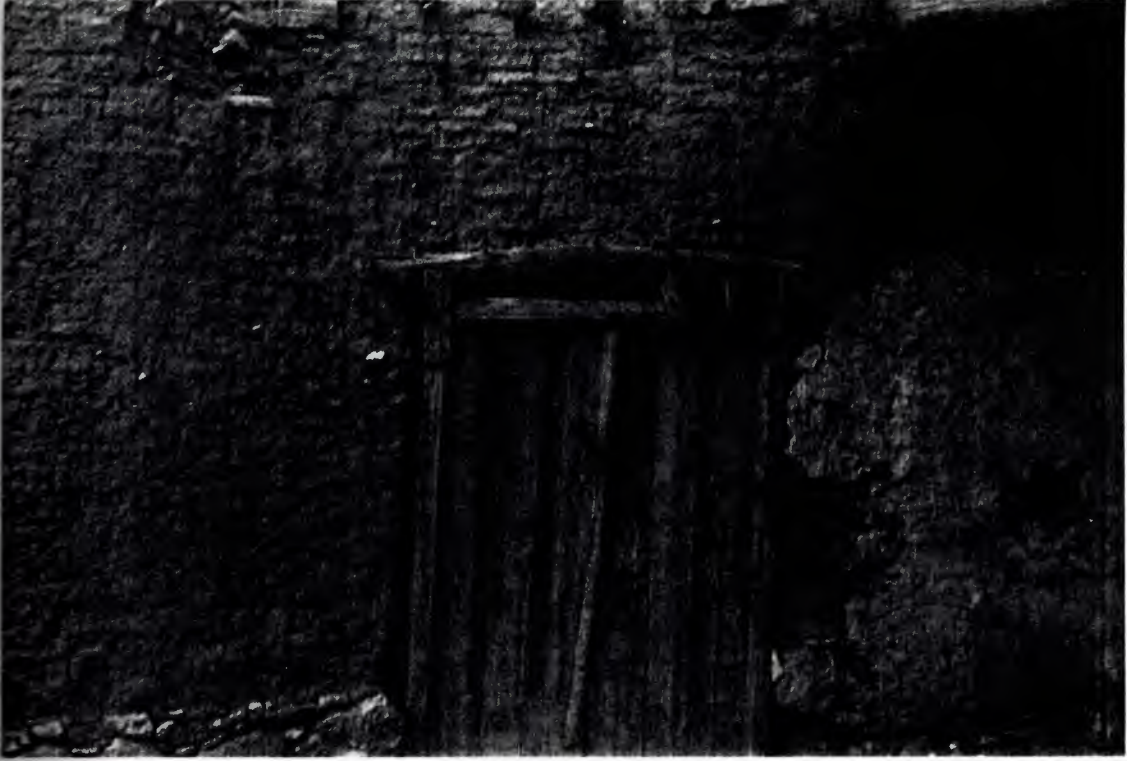
*Fotoğraf No:143*

Balkonun Kuzey- Batı yönünde, günlük yaşam odasının Güney- Batı yönünde bulunan aşevine (mutfak) avludan, Güney-Doğu yönünden çift kanatlı açılan bir kapı ile giriliyor.

Aşevi (mutfak) kapısının Güney yönünden, avludan görünüşü

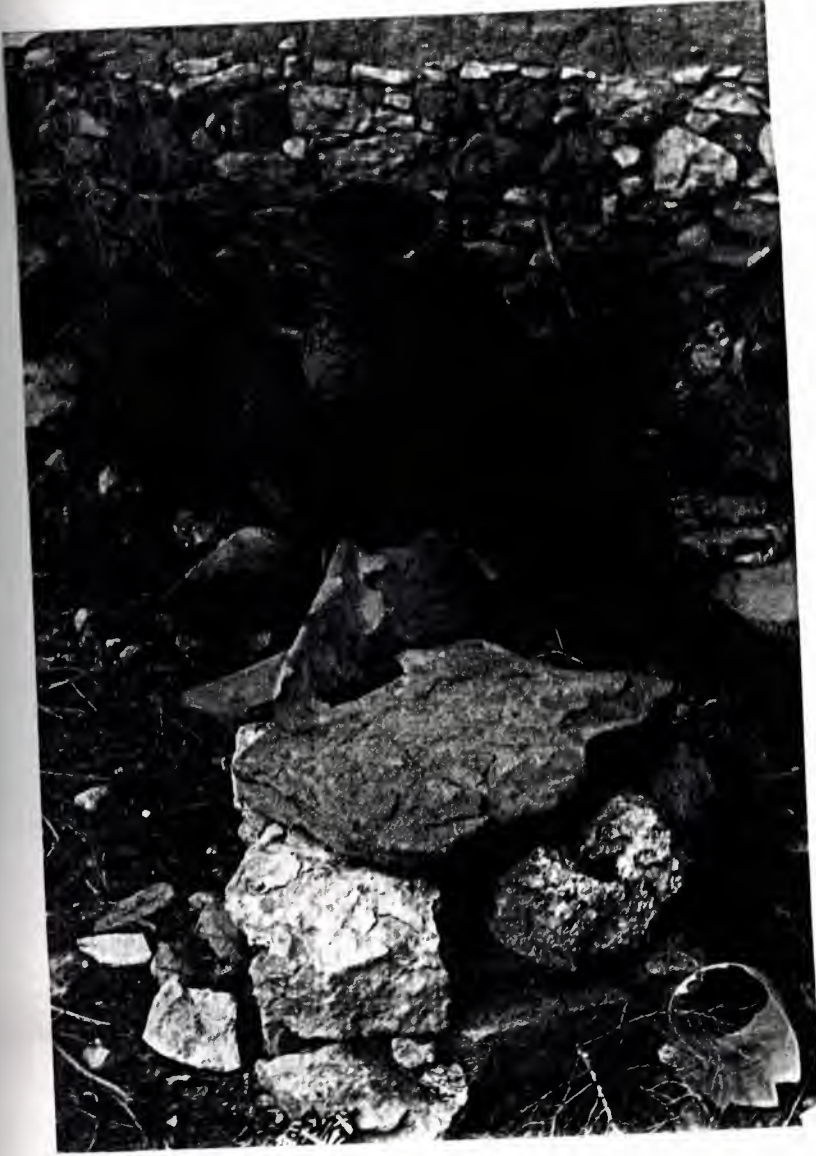
Fotograf No :144

Aşevinin (mutfak) Güney-Doğu yönünde avlunun içinde bir su kuyusu ve yanında küllü su küpü (çamaşır suyu küpü) vardır.

Avlu içinde bulunan su kuyusu ve küllü su küpünün görünüşü

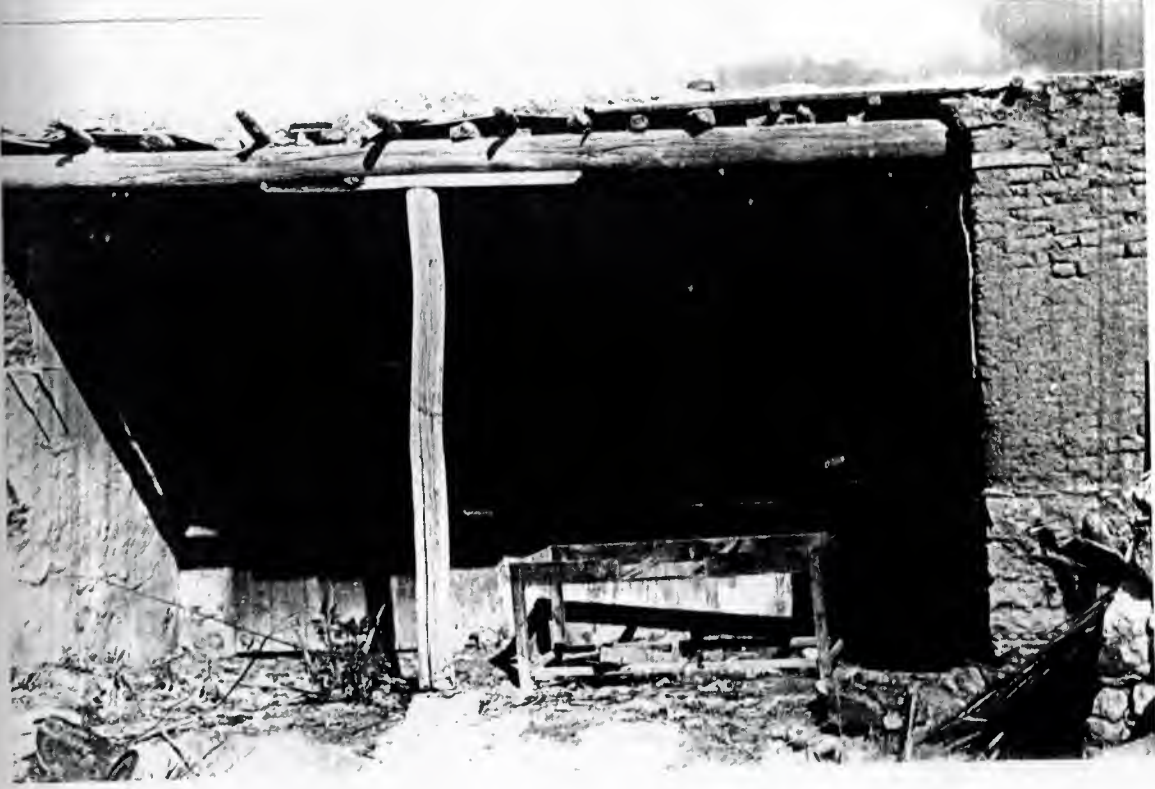
**Fotograf No:145**

Yapım sistemi geleneksel kağır taş ve yığma kerpiç yapı sistemindendir. Balkonun döşemesi topraktır. Güney-Doğu yönündeki duvarı zeminden 1.00 m taş duvar üzerinde kerpiçtir. Açık kısımda bulunan yuvarlak tomruktan yapılan kirişi altında kolon vazifesi gören yuvarlak tomruktan dikmesi vardır.

Balkon dikmesi ve dam taşıyıcılarının görünüşü

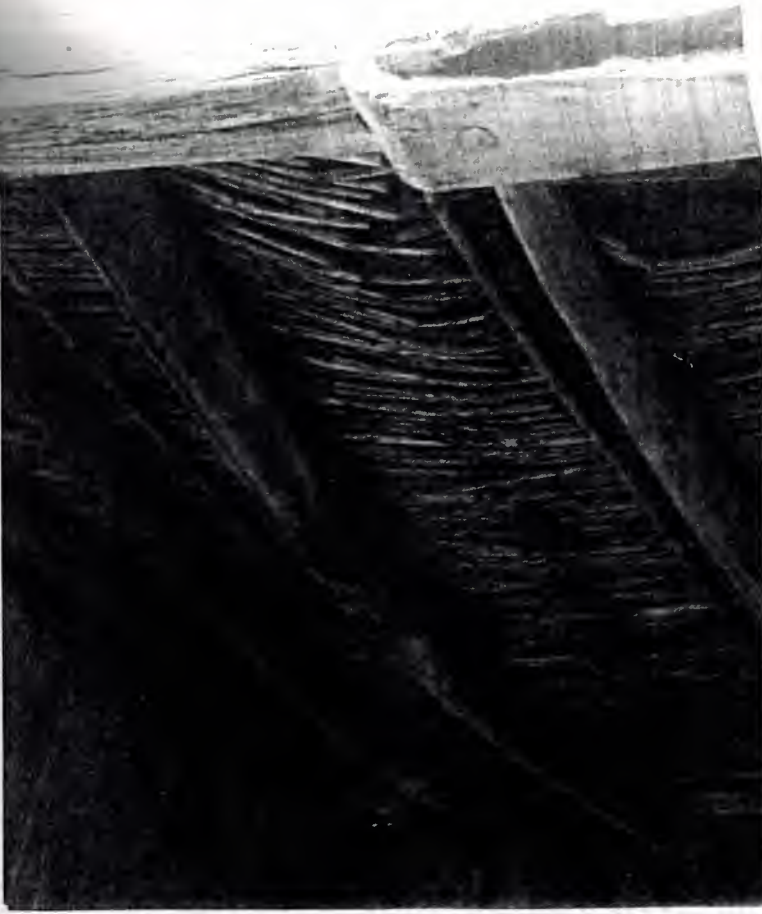
Tavan taşıyıcıları 0.50 m ara ile yuvarlak tomruktan yapılmış mertektendir. Merteklerin üzeri yuvarlak kamış hasırla örtülmüştür. Dam örtüsü topraktır. Damda saçak oluşturmak için ön kısımda mertekler 0.10 m dışa taşırılmıştır.

Damın diğer yanlarında ise 0.20 m beyaz köy mermeri dışa taşırılmıştır.

**Fotograf No: 146**  
Balkon tavan taşıyıcılarının  
görünüü.

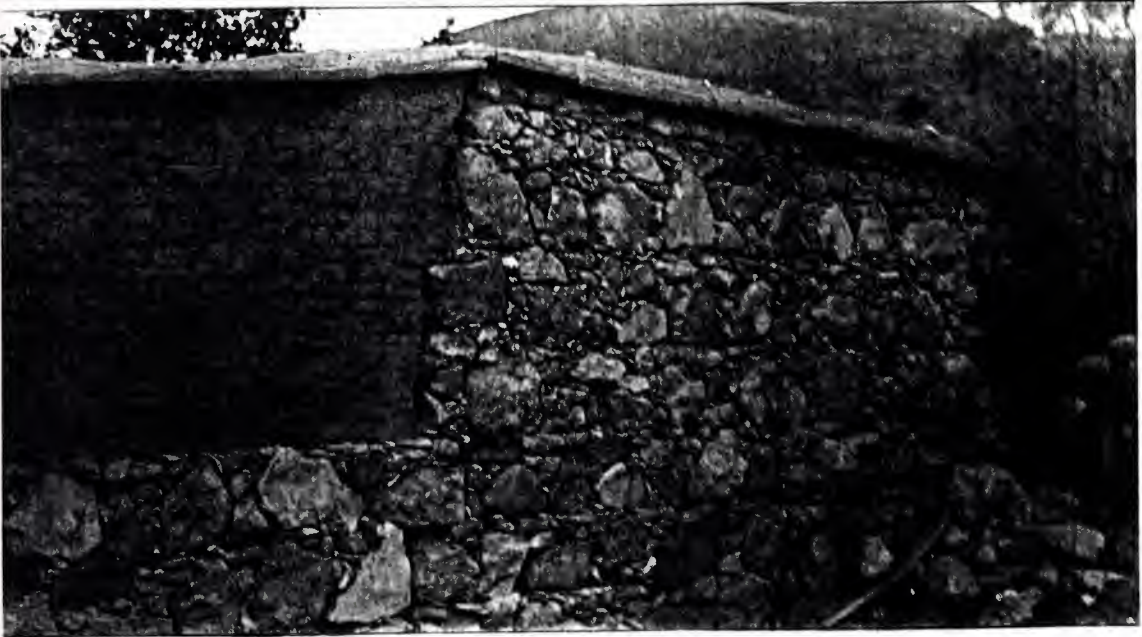
**Fotograf No: 147**  
Balkon ve günlük yaşam odasının Güney-Doğu yönünde görünüü.

Kapı ve pencere lentoları ahşaptır. Tavan taşıyıcıları 0.50 m ara ile yuvarlak tomruktan yapılmış mertektir. Merteklerin üzerleri yuvarlak kamış hasırla örtülmüştür. Dam örtüsü topraktır. Damda saçak oluşturmak için 0.20 m beyaz köy mermerleri cepe çevre dışı taşırılmıştır. Damda, sacak kenarlarında toprak set (parapet) olmadığı için, damdaki toprak örtüsü yağmur sularından akmıştır. Aşevi (mutfak) döşemesi topraktır. Duvarları kerpiç olup sıvasızdır. Temel ve su basmanı oluşturan taş duvar, zeminden 0.50m kadar yükseltilmiştir. Bunda amaç, kerpiç duvarları yağmur sularından korumasını sağlamaktır.

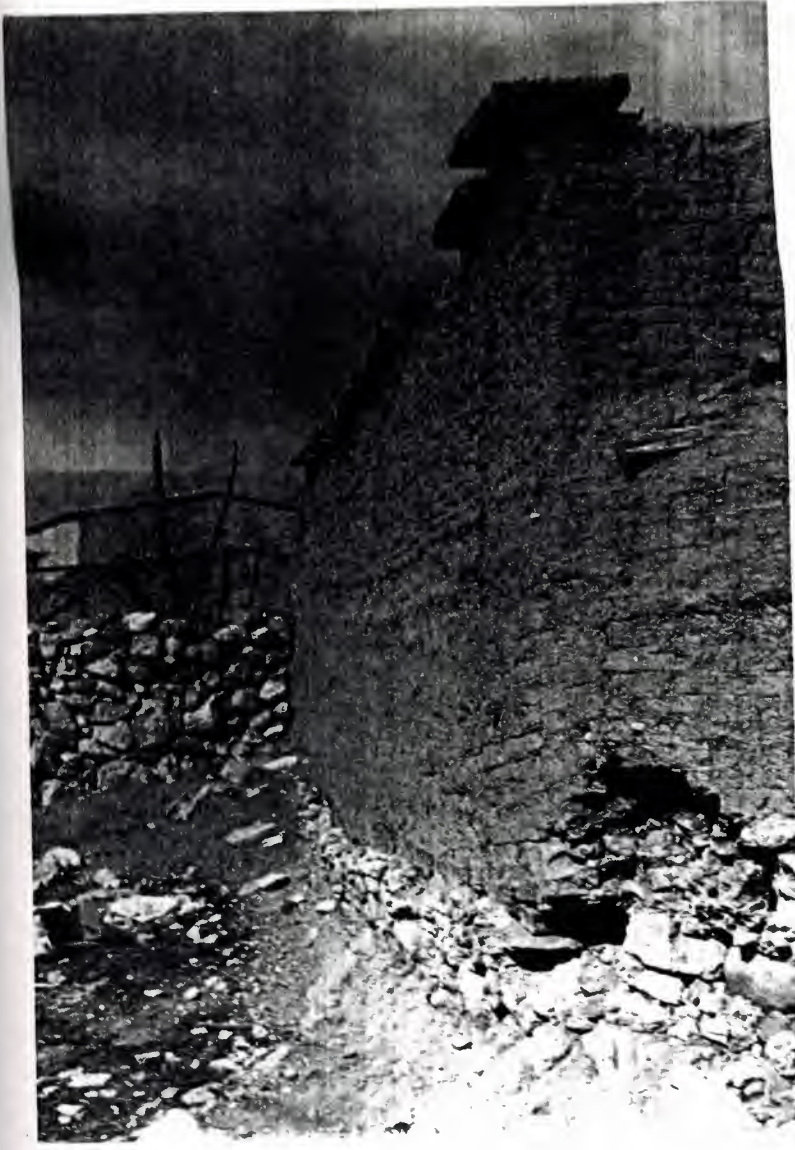
**Fotograf No: 148**

Aşevi ve hamamın Güney-Batı yönünden görünüşü.

Damda saçak kenarlarında toprak set (parapet) olmadığı için, damdaki toprak örtüsü yağmur sularından tamamen akmış ve yer yer tavan döşemeleride büyük zarar görmüştür.

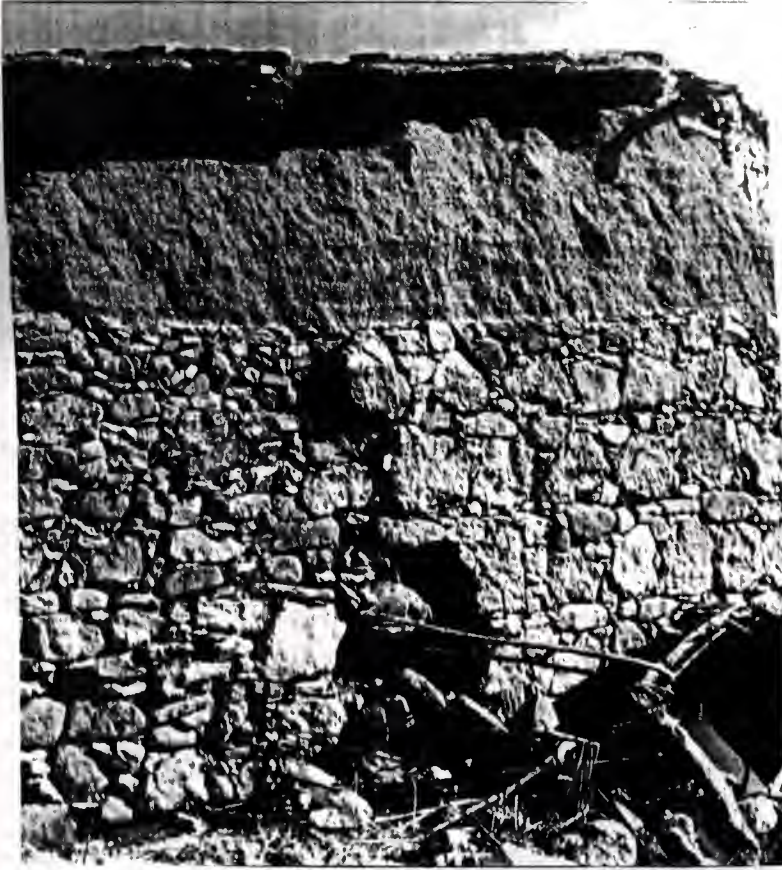
Merteklerin üzeri yuvarlak karnış hasırla örtülmüştür. Dam örtüsü topraktır. Damda saçak oluşturmak için 0.20 m beyaz köy mermerleri çepe çevre dışa taşırılmıştır. saçak kenarlarında toprak set (parapet) yapılmadığı için, toprak yağmur suları ile birlikte akmış ve bir kısım tavan da dış etkenlerden hasar görmüştür.

**Fotograf No: 149**  
Ahırın Güney-Batı yönden,  
avludan görünüşü.

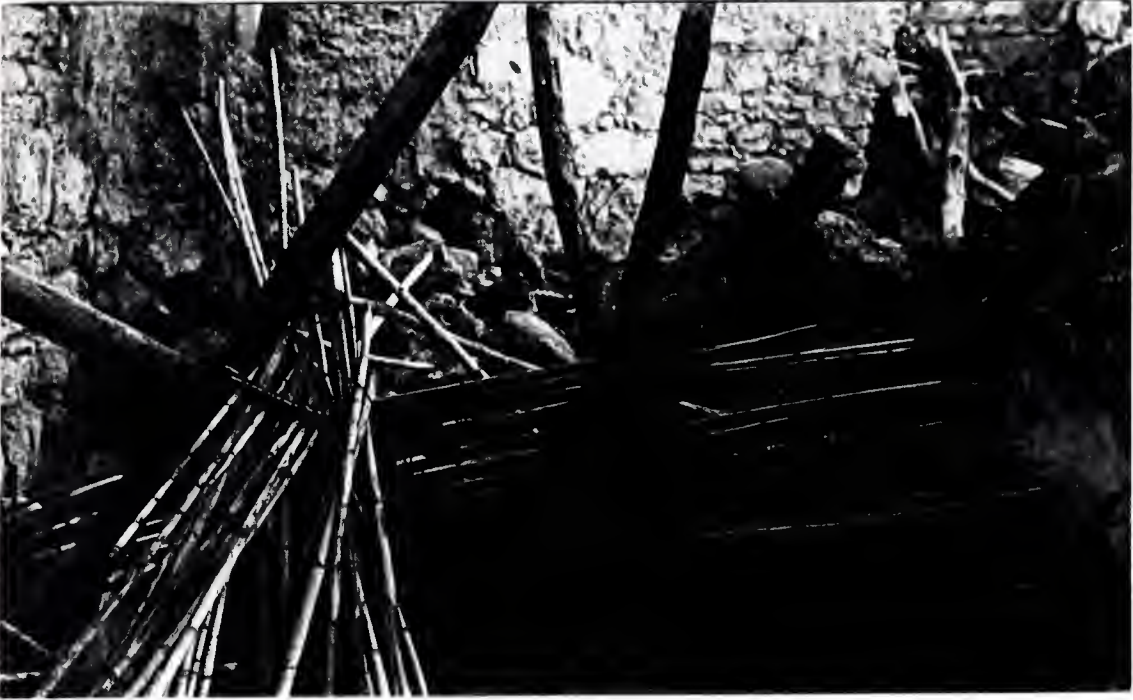
**Fotograf No: 150**  
Ahırın yıkılan tavan taşıyıcıları ve tavan örtüsünün görünüşü

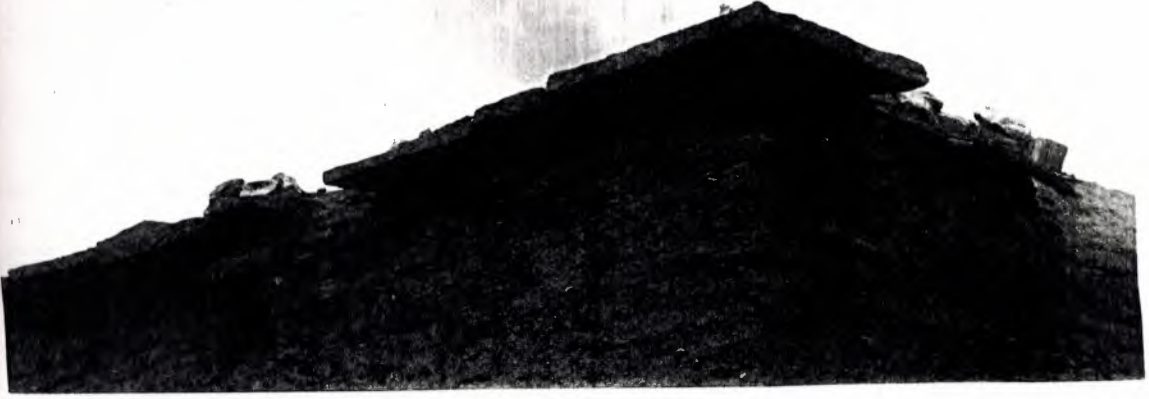
**Fotograf No: 151**

Samanlık döşemesi topraktır. Duvarlar kerpiç olup sıvasızdır. Temel ve su basmanı oluşturan taş duvar, zeminden 0.50 m kadar yükseltilmiştir. Bundan amaç, kerpiç duvarları yağmur sularından korunmasını sağlamaktır. Kapı lentosu ahşaptır. Tavan taşıyıcıları 0.50 m ara ile yuvarlak tomruktan yapılmış mertektendir. Merteklerin üzeri yuvarlak kamış hasırla örtülmüştür. Dam örtüsü topraktır. Damda saçak oluşturmak için, beyaz köy mermeleri 0.20 m çepe çevre dışa taşırılmıştır. Damda saçak kenarlarında toprak set (parapet) olmadığı için toprak yağmur suları ile akmıştır.

Samanlık havale deliği (havale penceresi) ve saçaklarının görünüşü.

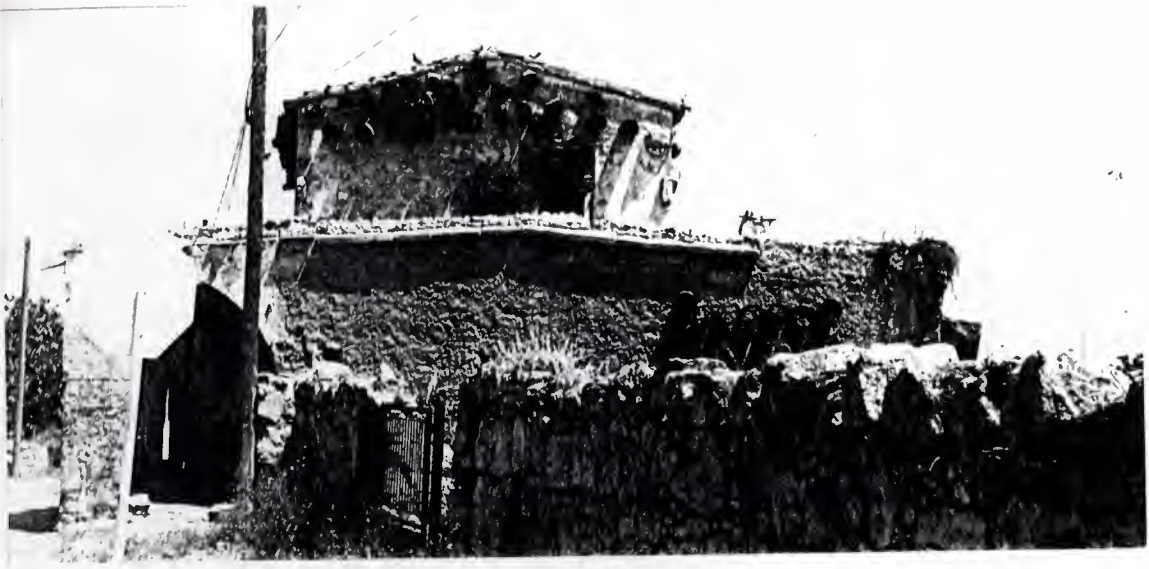
Fotograf No: 152 Binanın Güney-Batı yönünden görünüşü

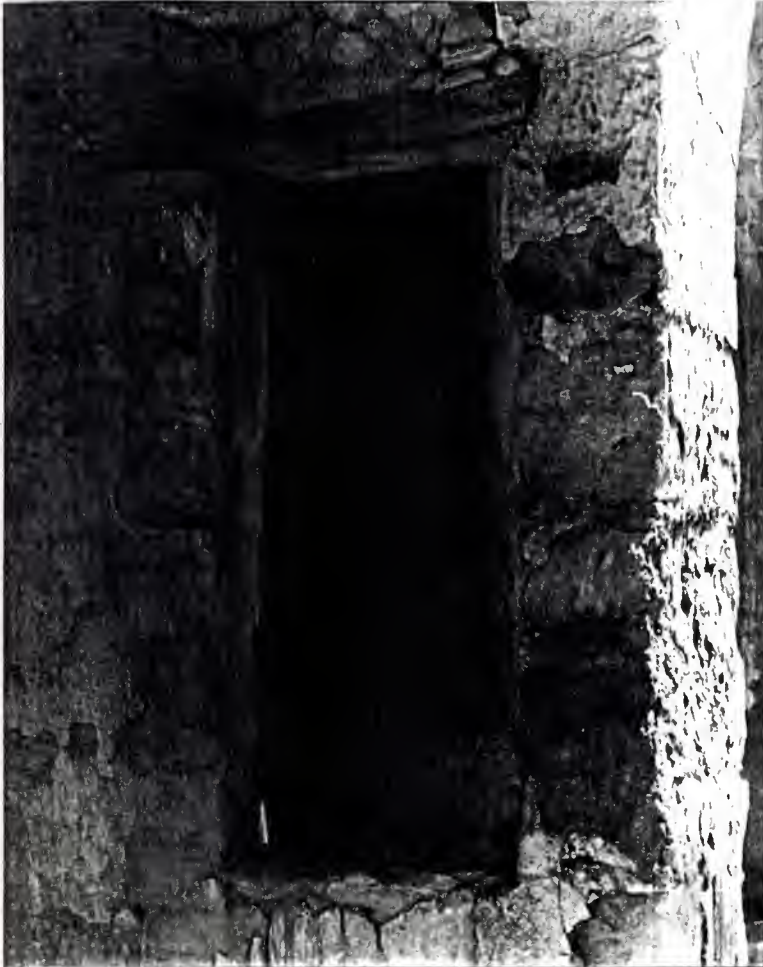
Fotograf No: 153  
Balkonda bulunan pencerenin  
Kuzey-batı yönünden, yol  
cephesinden görünüşü

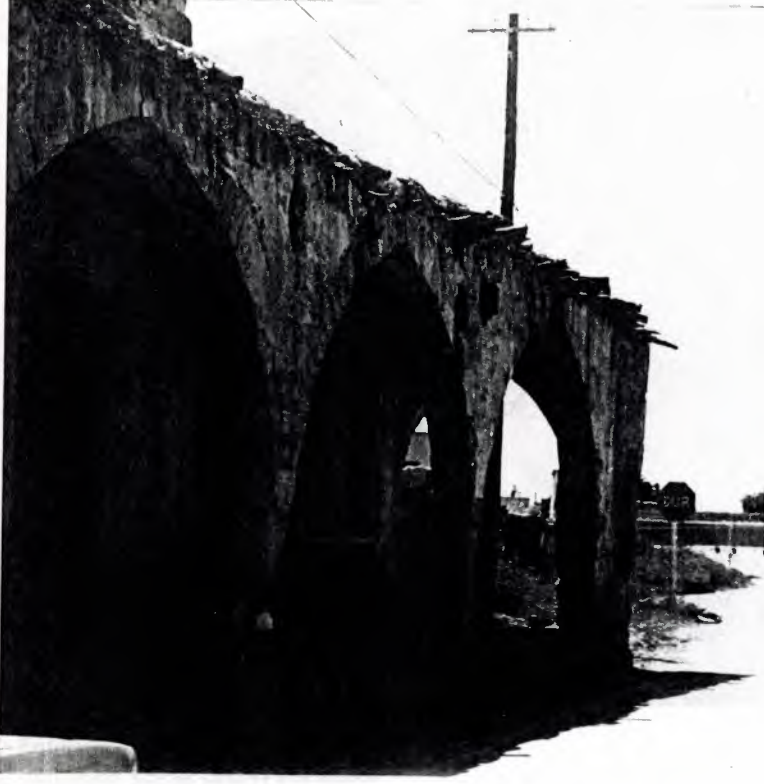
**Fotograf No: 154**

Yol eyimli olduđu için, balkon ile yol arasındaki ~~kot~~ farkı, balkonun Güney Batı noktasında 0.30 m iken, Kuzey-Doğu noktasında 0.60 m'e ulaşıyor. Her kemerin önünde, yoldan balkona çıkmak için basamaklar vardır.

Balkon kuzey yönünden, yol cephesinden görünüşü.

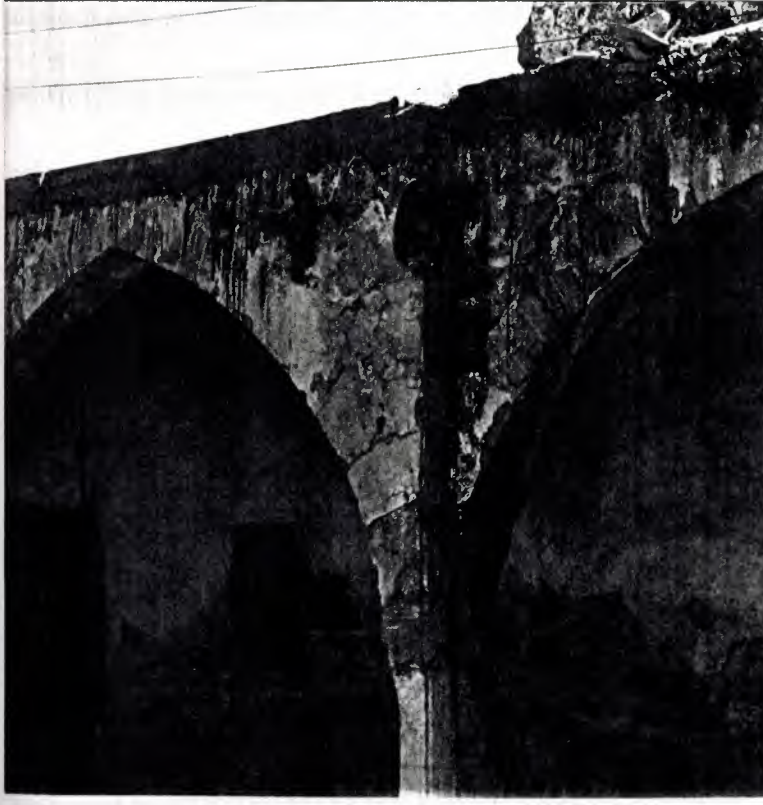
**Fotoğraf No: 155**

Balkonun kemer detayı görünüşü.

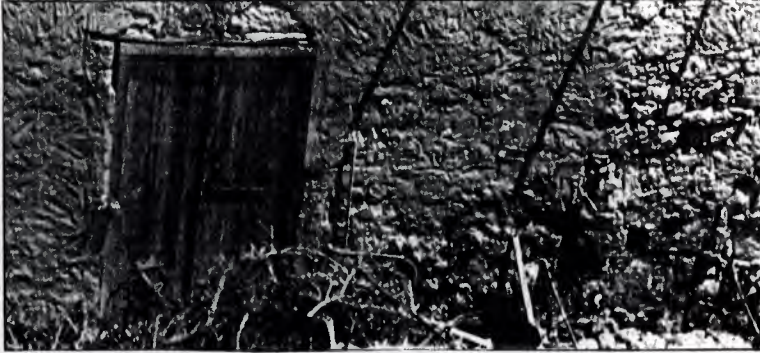
Günlük yaşam odasının (Giriş Holü) Güney-Doğu yönünde doğu köşesinde bulunan aşevine(mutfak) tek kanatlı kapı ile giriliyor. Aşevinin (mutfak) Güney-Batı yönüne avluya açılan çift kanatlı kapısı vardır. Aşevinin (mutfak ) Güney-Batı yönündeki duvarı üzerinde eviyesi vardır.

**Fotoğraf No: 156**  
Aşevi kapısının Güney-Batı yönünden avludan görünüşü

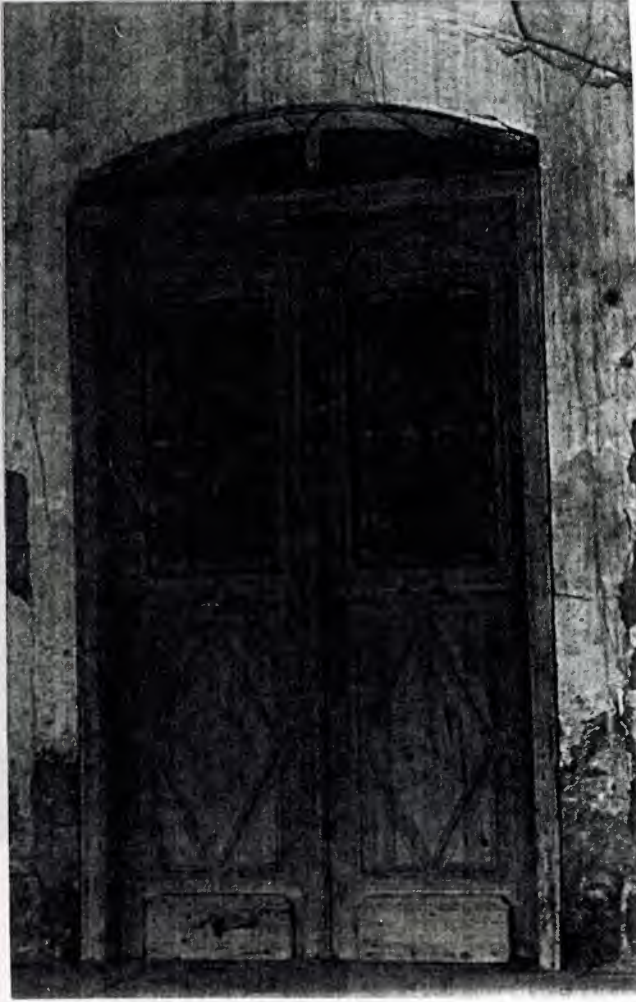
**Fotograf No: 157**

Günlük yaşam odasının (Giriş Holü) Güney-Batı ve balkonun Güney-Doğu yönünde bulunan 1 No'lu misafir yatak odasına, günlük yaşam odasından (giriş holü ) ve balkondan çift kanatlı kapılar ile giriliyor. Bu odanın Güney-Doğu yönünde avluya ve Güney-Batı yönünde bulunan 2 no'lu misafir yatak odasına çift kanatlı kapısı vardır. Odanın balkondan girilen kapısının üzeri yarım kemerdir.

I. No'lu misafir yatak odasının balkona açılan kapısının görünüşü
