***K.K.T.C'de Orta Mesarya Ovası ile Karpaz Yarımadası'nda***

***1950 Yılı Öncesi Konutlarındaki İklimsel Özelliklerin***

***Kullanılışı Üzerine Bir Araştırma***

***(Yüksek Lisans Tezi)***

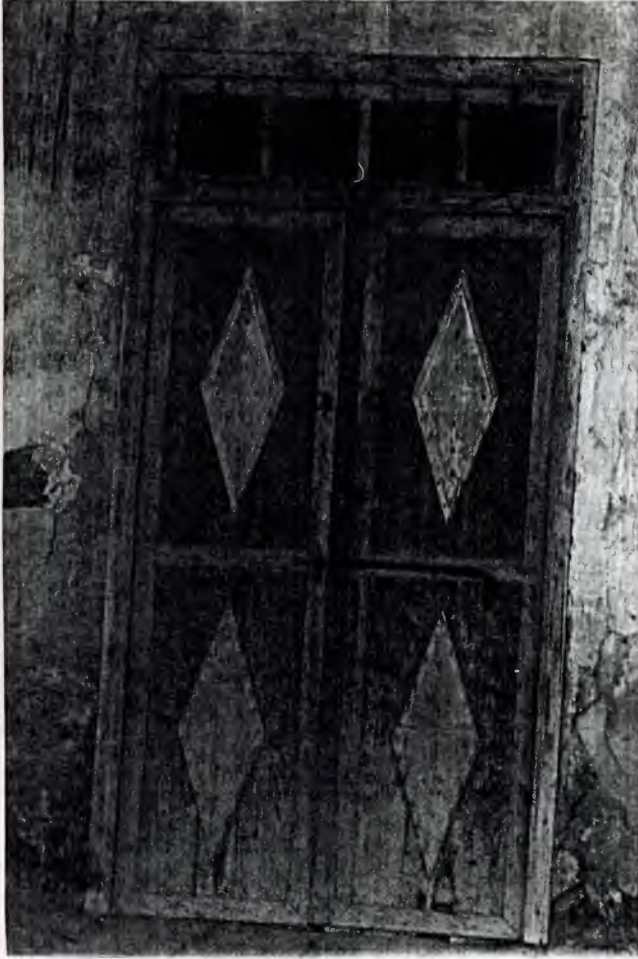
**Fotograf No: 158**

2 No'lu misafir yatak odasının balkona açılan kapısının görünüşü

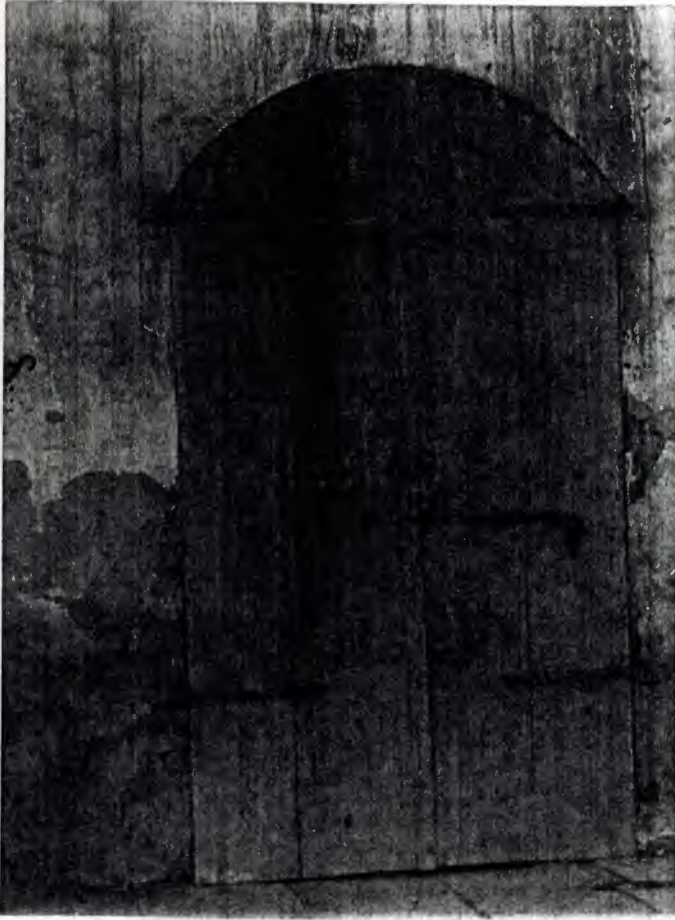
**Fotoğraf No: 159**

Kahvehanenin balkona açılan kapısının görünüşü.

Kahvehanenin aynı zamanda avluya açılan çift kanatlı bir kapısı vardır. Balkona açılan iki adet çift kanatlı pencereleri vardır. Kahvehanenin orta yerinde sivri kemeri vardır. Kahvehanenin Güney-Doğy yönünde Güney köşesinde ocak kısmı bulunuyor. Ocak kapısı kanatsızdır. Ocağın Güney-Doğu yönüne avluya açılan bir penceresi vardır. Bu odanın Güney-Batı yönündeki duvarı üzerinde ocak ve eviyesi vardır.

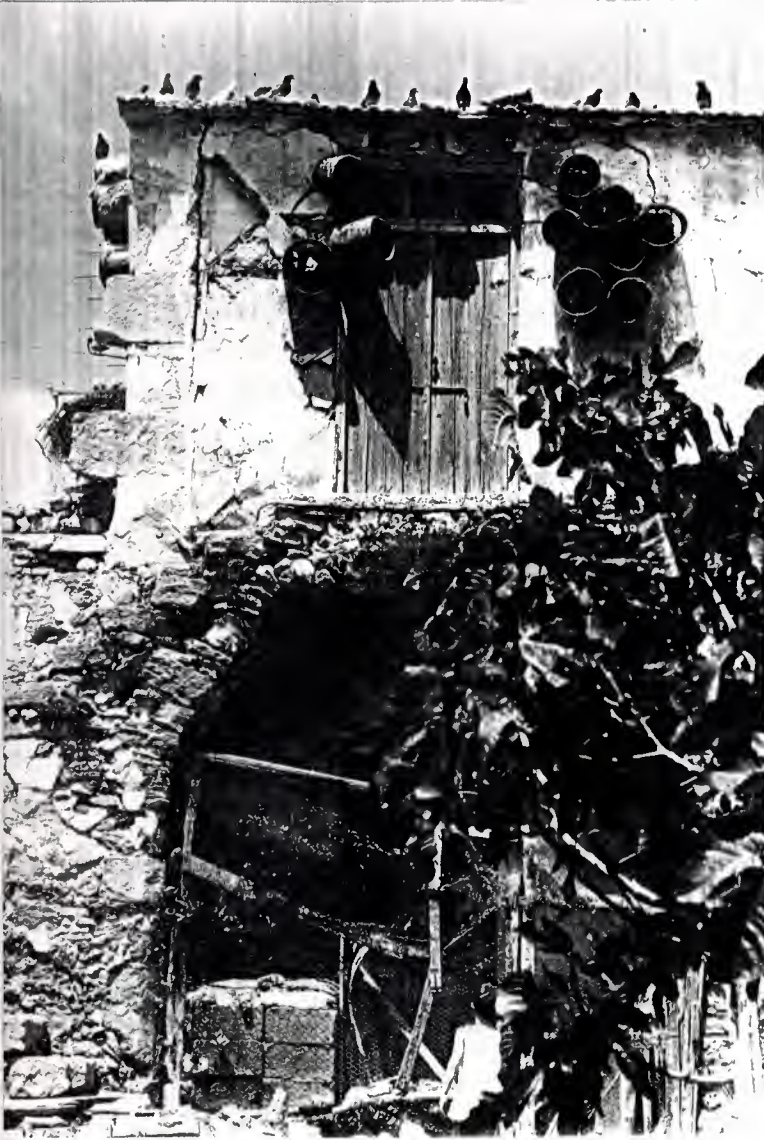
Misafir yatak odalarının üzerinde hanay denilen 1. katta; çocuk ve ebebeyin yatak odaları bulunuyor. Yatak odalarına avludan merdivenle çıkılıyor.

**Fotograf No: 160**  
Merdivenlerin ve hanayın bir kısmının Güney-Doğu yönünden avludan görünüşü

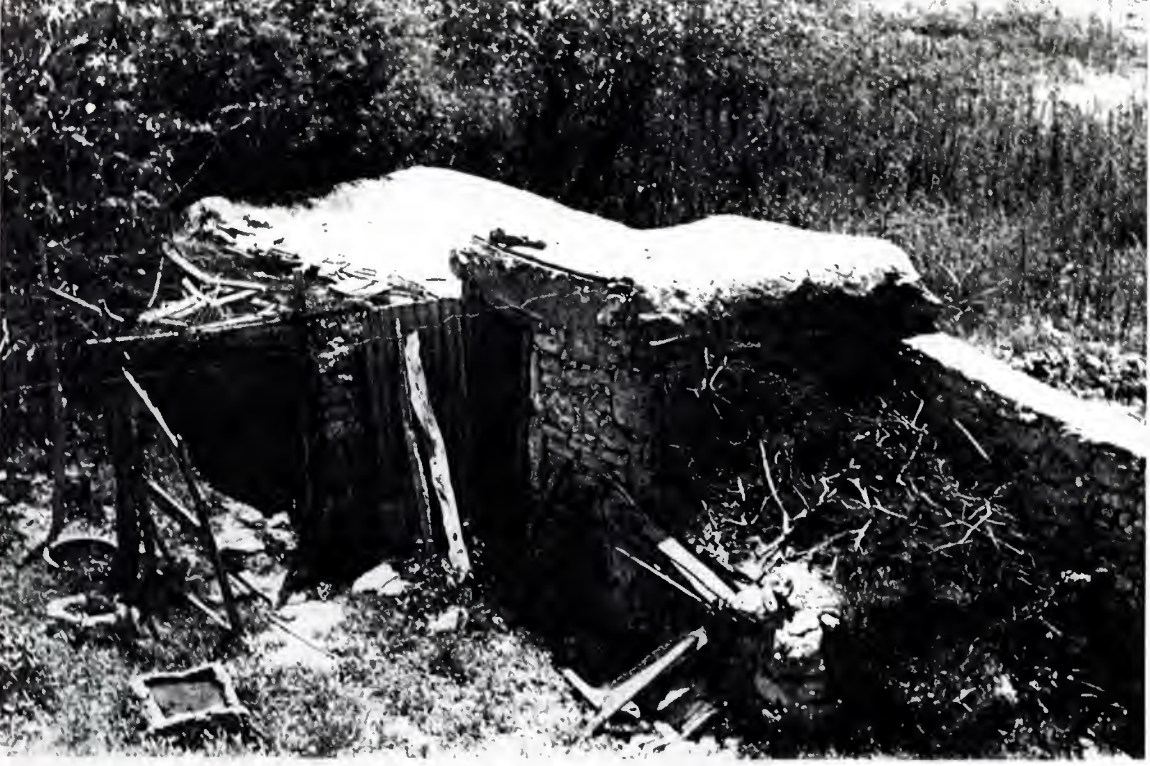
Avlunun Güney-Batı yönünde Wc vardır. Wc'nin kapısı Kuzey-Doğu yönüne bakmaktadır. Wc'nin penceresi yoktur. Wc'nin Kuzey-Batı ve Güney-doğu yönlerinde tavuk kümesi vardır.

**Fotograf No: 161** Wc ve kümeslerin hanaydan görünüşü.

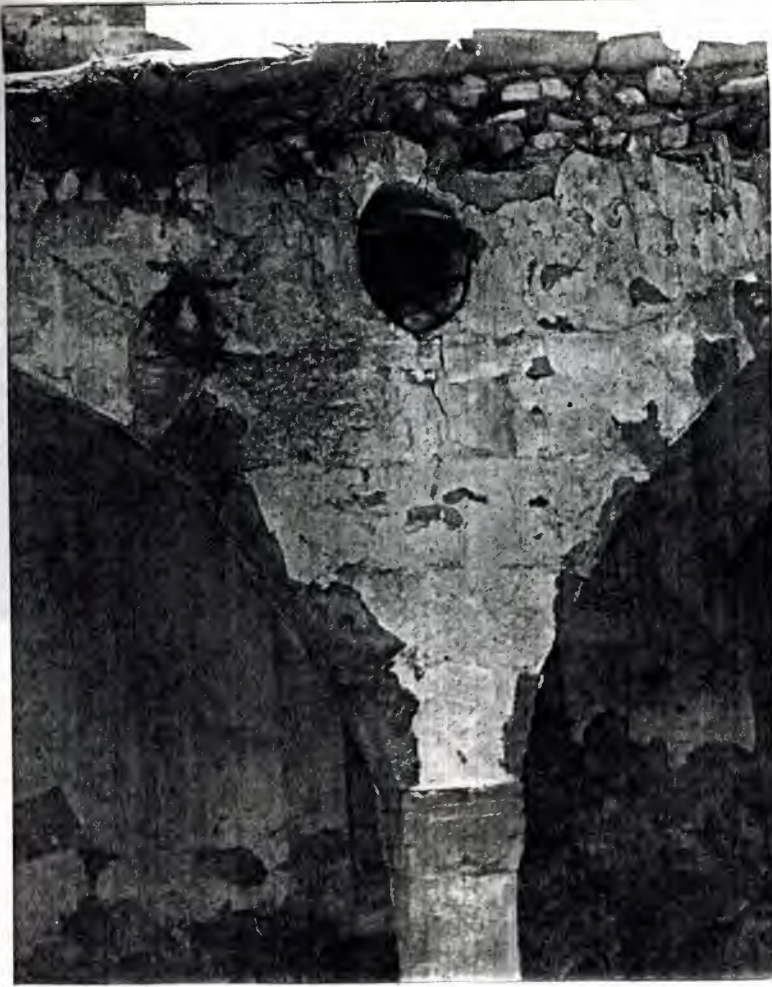
**Fotograf No: 162**

Duvarlar taş olup alçı sıvalıdır. Sadece kahvehanenin Güney-Batı duvarı dıştan sıvasızdır. Kemerleri kesme sarı taştır (kum taşı). Balkon kemerlerinin alt kısımları süslü ve sıvasızdır. Kapı ve pencere lentonları ahşaptır.

Balkon kemerlerinin detay görünüşü

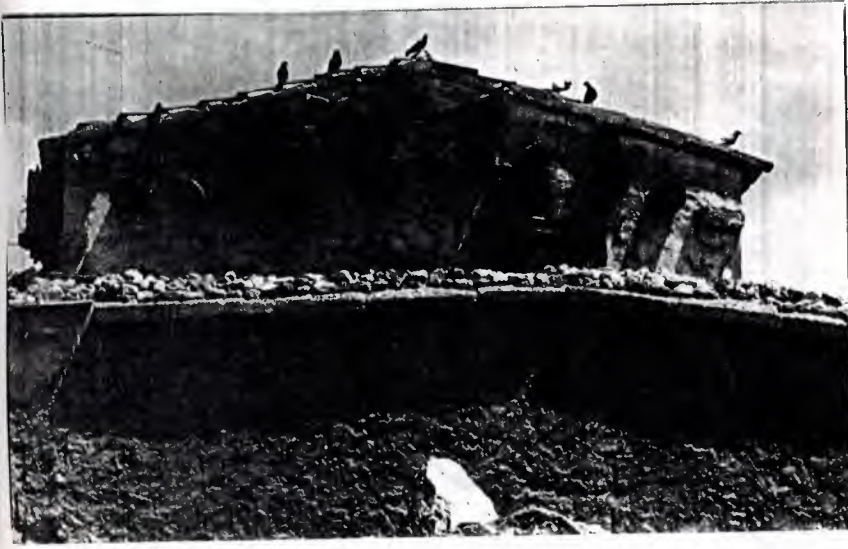
Tavan taşıyıcıları yuvarlak tomruktan yapılmış metektir. Merteklerin üzeri yuvarlak kamış hasırla örtülüdür. Belli bir açıklığı aşabilmek ve açıklığı küçültmek için oda içlerinde kemer vardır. Damları toprakla örtülüdür. Damdaki saçaklar 0.10 m dışa taşırılmıştır..Saçaklar kesime taşır. Yağmur suyunu akıtmak için taştan çörten yapılmıştır. Damlar aynı zamanda hanay kısmının (1.kat) teraslarıdır.\*

**Fotograf No: 163**  
Hanay kısmının Güney-  
Batı yönünden görünüşü

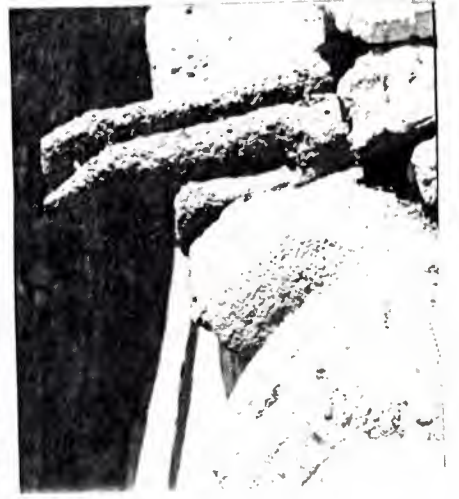
**Fotograf No: 164**  
Terasta bulunan bir  
çörten detayı görünüşü

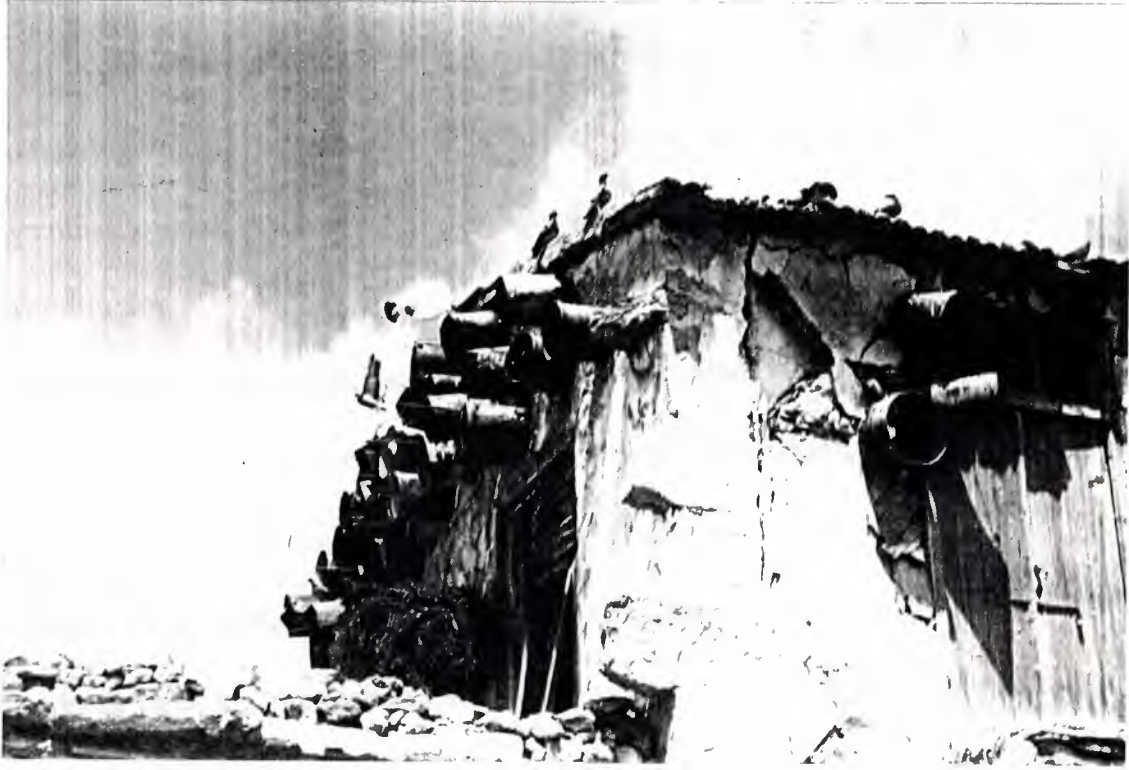
Fotograf No: 166 Hanayın köşe detayı görünüşü

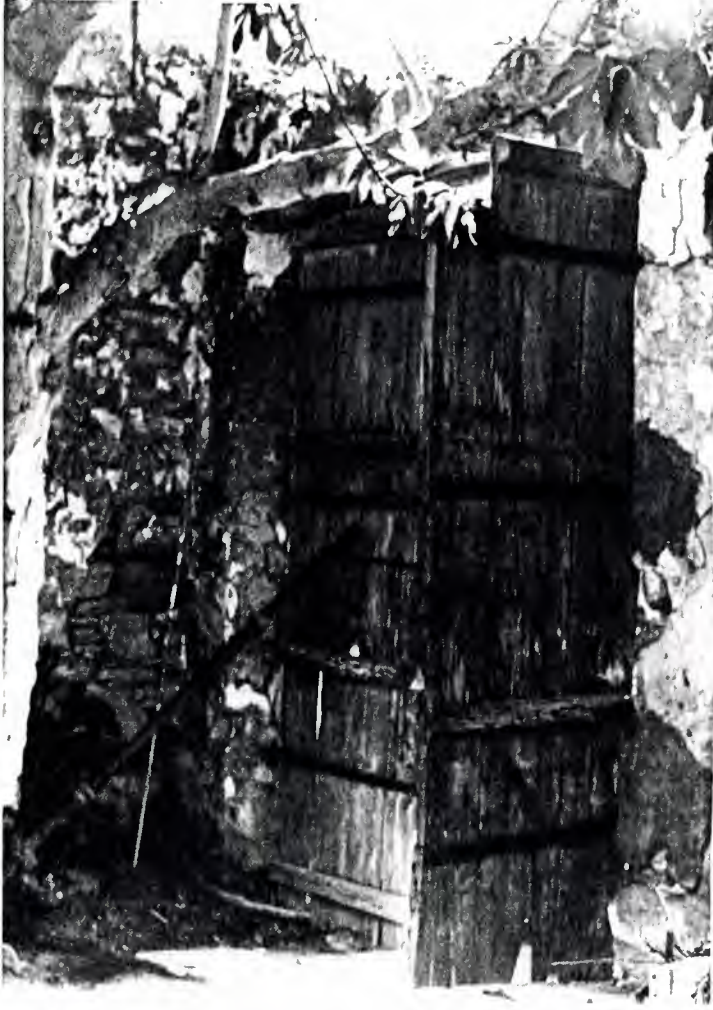
**Fotograf No: 167**

Yoldan yüksek ve geniş çift kanatlı açılan bir kapı ile avluya giriliyor. Kapı üzeri yarım kemerdir; fakat kapının kendisi kemerli değildir.

Avlu kapısının Kuzey yönünden, avludan görünüşü

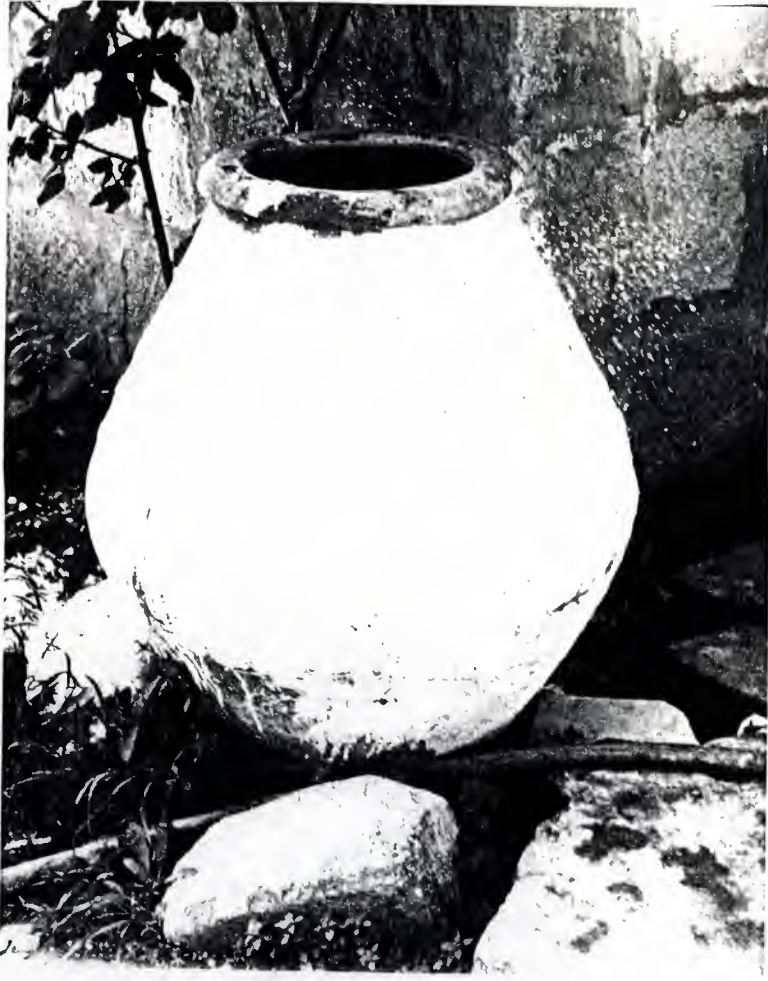
Ön avlunun Güney-Doğu yönünde küllü su küpü ( çamaşır suyu küpü) vardır. Konut sahibi bu küpün eve geldiği günden beri burda durduğunu söylüyor.

**Fotograf No:168**  
Ön avluda bulunan küllü su küpünün görünüşü

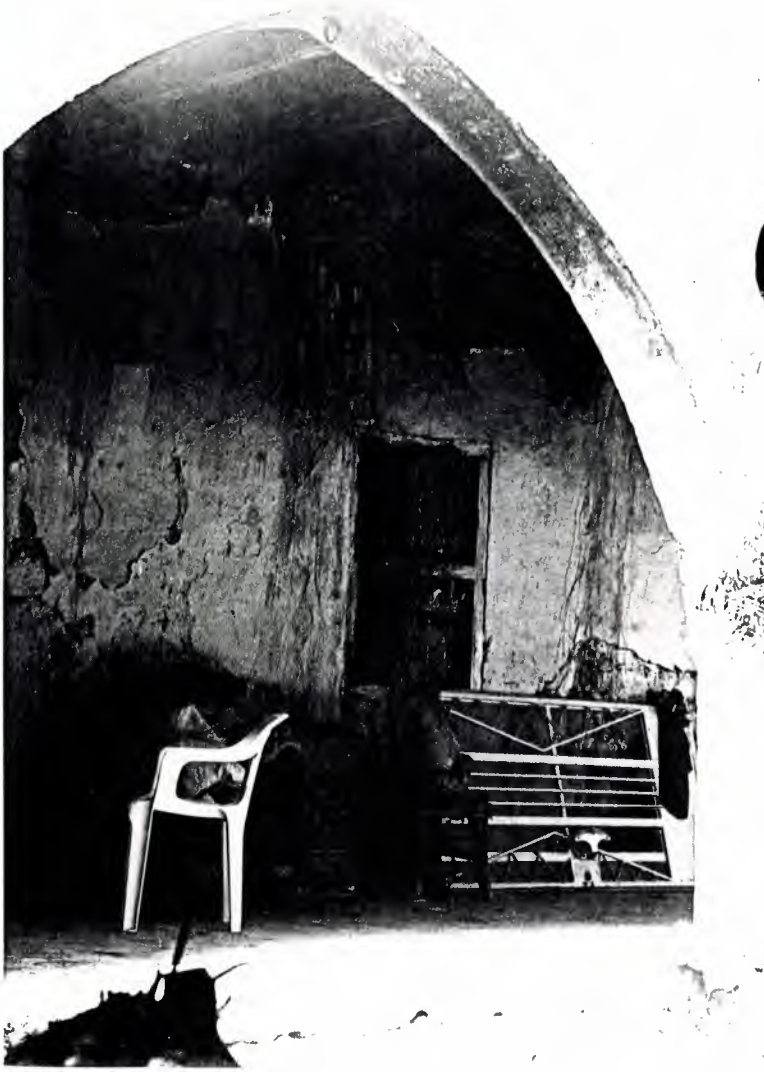
**Fotograf No: 169**

Balkon döşemesi beyaz köy mermeri ile döşelidir. Duvarları doğal taştır. Kemerler sarı taştır(Kum taşı) olup alçı sıvalıdır.Tavan taşıyıcılar 0.5x0.15m'lik mertektir.Merteklerin üzeri kamış hasırla örtülüdür. Dam örtüsü killi topraktır. malzemesi topraktır. Damda saçak oluşturmak için 0.10x0.50x0.50 m'lik taşlar 0.20 m'dışa taşırılmıştır.

Balkon kemerinin ve saçığın görünüşü

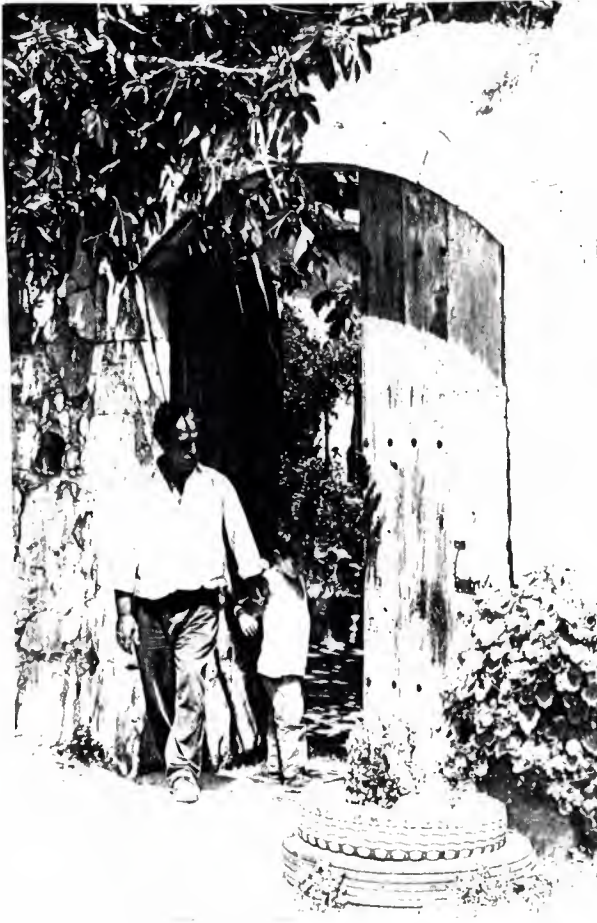
Avlu duvarları 2.00-3.50 m yüksekliğindedir. Duvar malzemesi doğal taştır. Dış kapının çevresi kesme sarı taştır. (Kum Taşı).

**Fotograf No:** 170 Avlu duvarlarının yüksekliğinin, giriş kapısının yol cephesinden görünüşü

Avlu duvarlarıda 2-3.50 m yükseklikte yapılarak avlunun yaz mevsiminde oturma mekanı, ev hanımının rahat iş yapabileceği mekan ve çocuk oyun alanı olarak kullanılması sağlanmıştır.

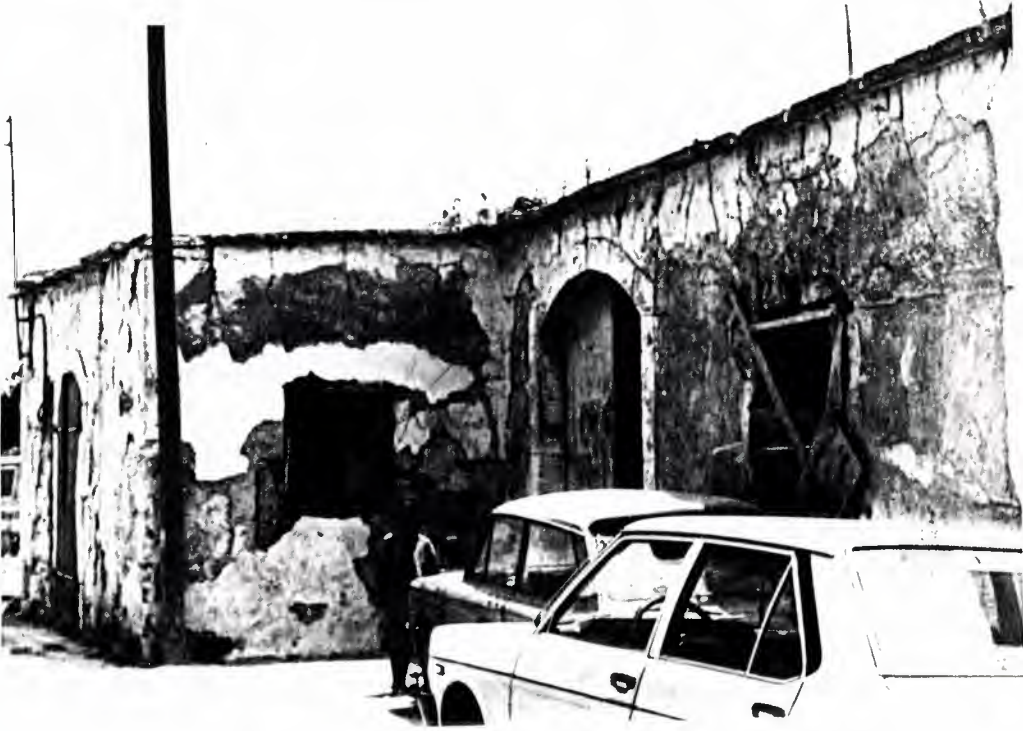
**Fotograf No: 171'**

Binanın Güney-Batı yönünden yol cephesinden görünüşü

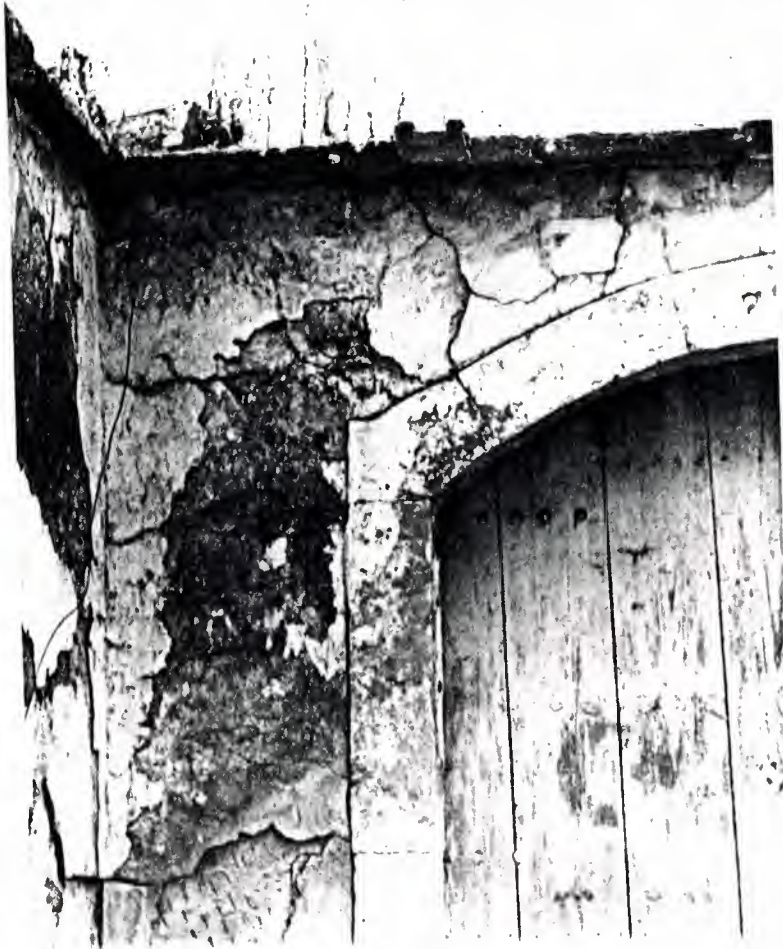
**Fotograf No: 172**

Sundurmanın (Giriş Holü) döşemesi topraktır. Duvarlar doğal taş olup alçı sıvanmıştır. Giriş kapısı kenarları kesme sarı taştır(kum taşı). Tavan taşıyıcıları 40-50 m ara ile yuvarlak tomruktan yapılmış mertektir. Merteklerin üzeri yuvarlak kamyş hasırla örtülmüştür. Dam malzemesi topraktır. Dam kenarlarında saçak oluşturmak ve yağmur sularından toprağın akmasını engellemek için 10x50x50 m'lik ebatında kesme taşlar, 0.20 m duvarlardan dışa taşırılmıştır. Damdaki yağmur suyu akıtmak için kesme taşlardan çörten yapılmıştır.

Giriş kapısının ve saçakların Kuzey-batı yönünden görünüşü

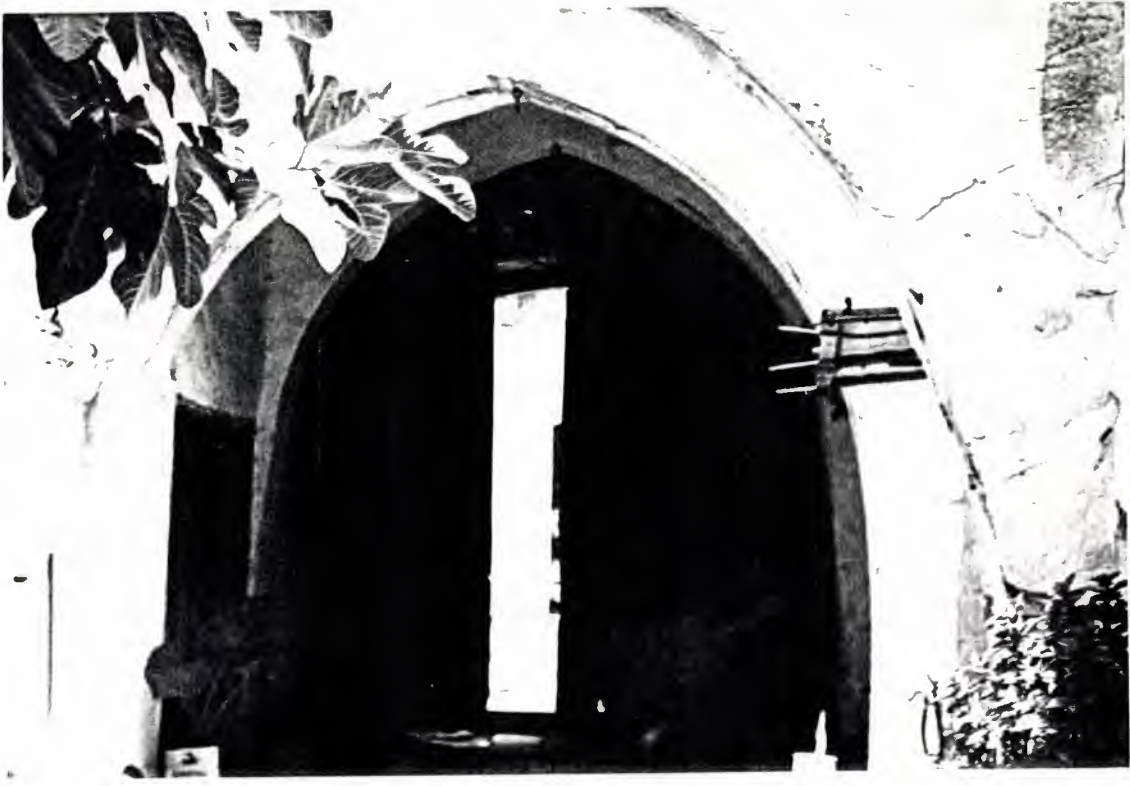
**Fotograf No:** 173 Sundurma kemerlerinin ve tavan taşıyıcılarının görünüşü
