# TÜRKİYE'DE OTEL OLARAK YENİDEN İŞLEVLENDİRİLEN KERVANSARAYLARIN İÇ MİMARİ VE ÇEVRE TASARIMI AÇISINDAN İRDELENMESİ

Hicran ÖZALP

Hacettepe Üniversitesi  
Sosyal Bilimler Enstitüsü

**YÜKSEK LİSANS TEZİ**

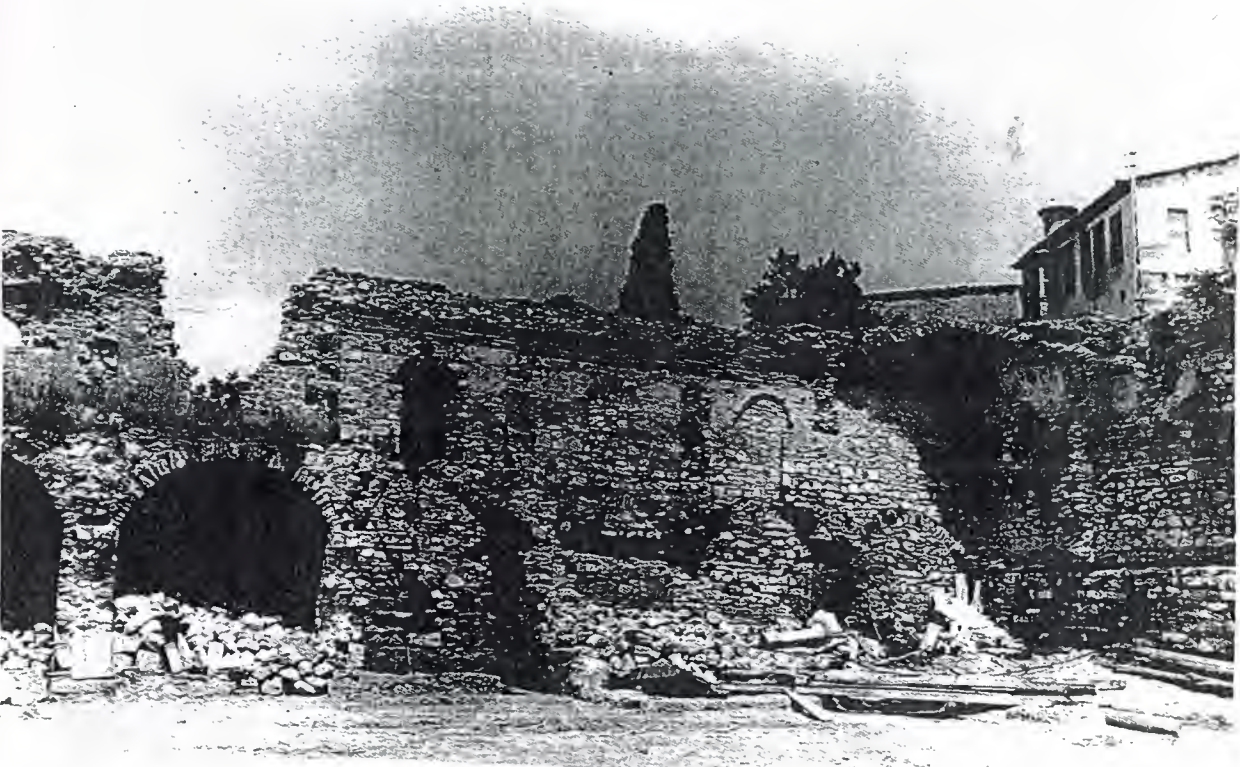
Şekil 14: Çeşme Kanuni Kervansarayı Restorasyon Öncesi Durumu  
Kaynak: Vakıflar Genel Müdürlüğü Arşivi

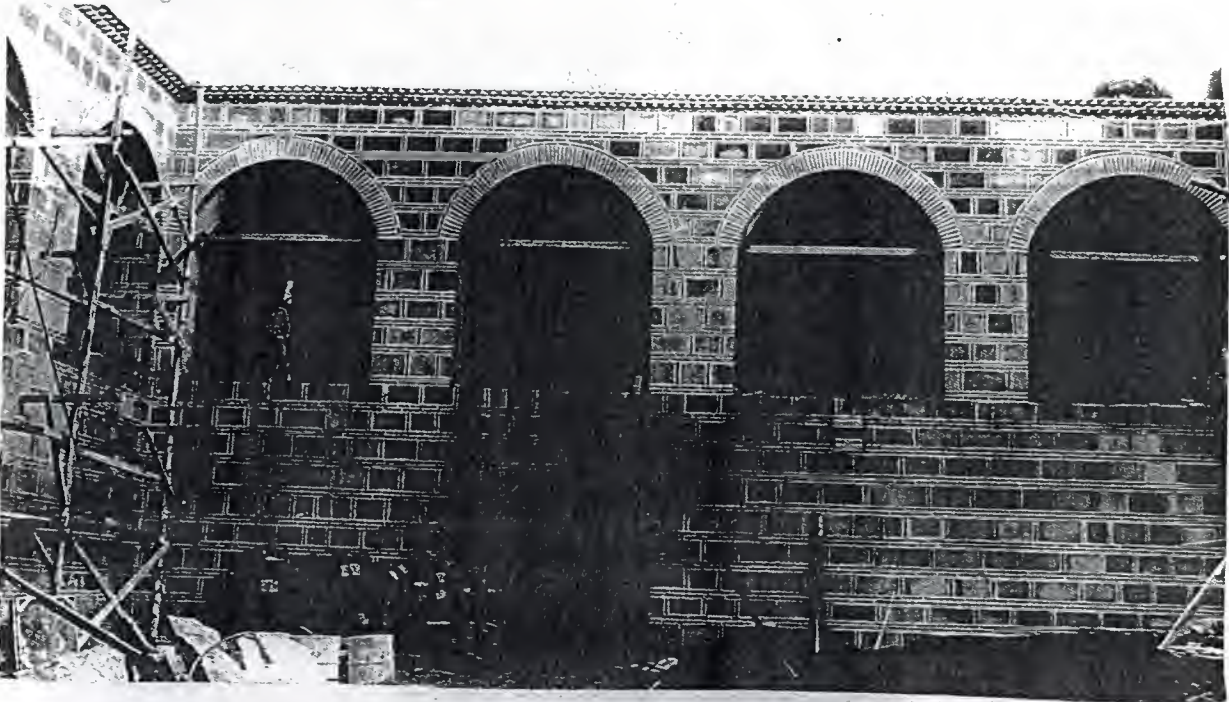
Şekil 15: Çeşme Kanuni Kervansarayı Restorasyon Çalışmaları  
Kaynak: Vakıflar Genel Müdürlüğü Arşivi

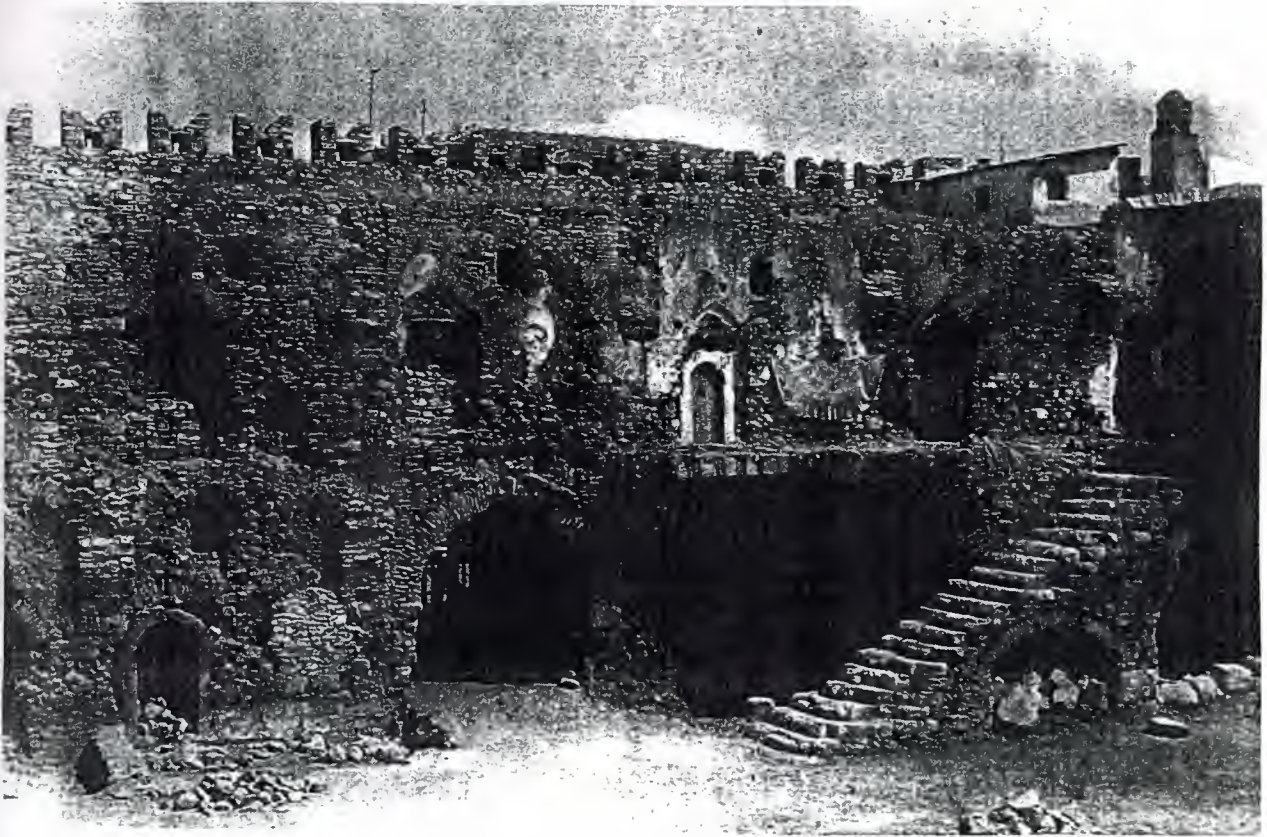
Şekil 96: Kuşadası Öküz Mehmet Paşa Kervansarayı Restorasyon Öncesi Durumu  
Kaynak: Vakıflar Genel Müdürlüğü Arşivi

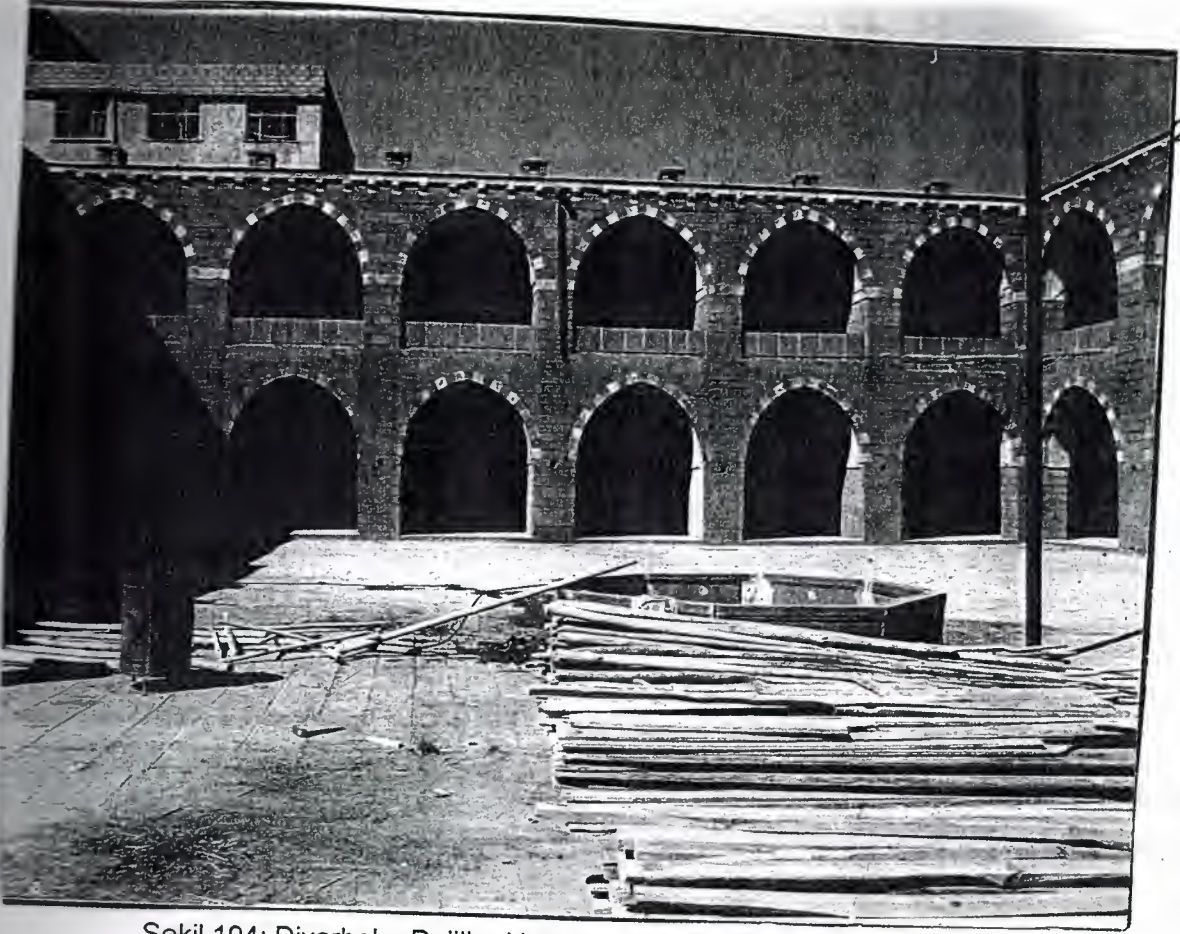
Şekil 194: Diyarbakır Deliller Hanı Restorasyon Çalışmaları  
Kaynak: Vakıflar Genel Müdürlüğü Arşivi
