**TARİHSEL SÜREÇ İÇERİSİNDE AKSARAY**

**İÇ MİMARLIK ANA BİLİM DALI  
YÜKSEK LİSANS TEZİ**

**LEFKOŞA 2013**

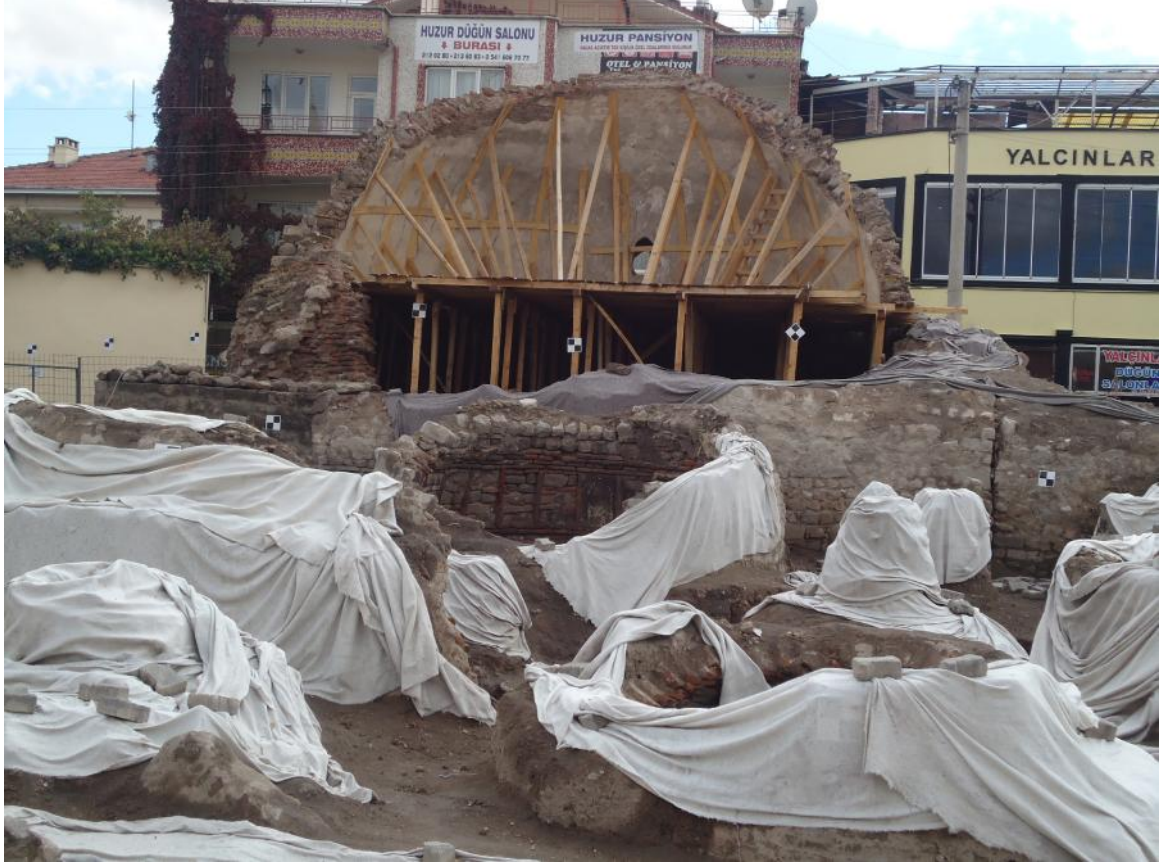
Yapı onarım görmeden önce kubbe başlangıcına kadar toprakla doludur. Günümüzde yapının onarımı devam etmektedir. Hamamın kubbesine ahşap kolonlar döşenmiştir (Şekil 5. 51). Hamam onarım görmeden önce yıkık durumdadır. Yapının ayakta kalması için gerekli çalışmalar günümüzde devam etmektedir.

Şekil 5. 51 Kılıçaslan Hamamı'nın kubbesinin günümüzdeki hali (Bediha Uğur).

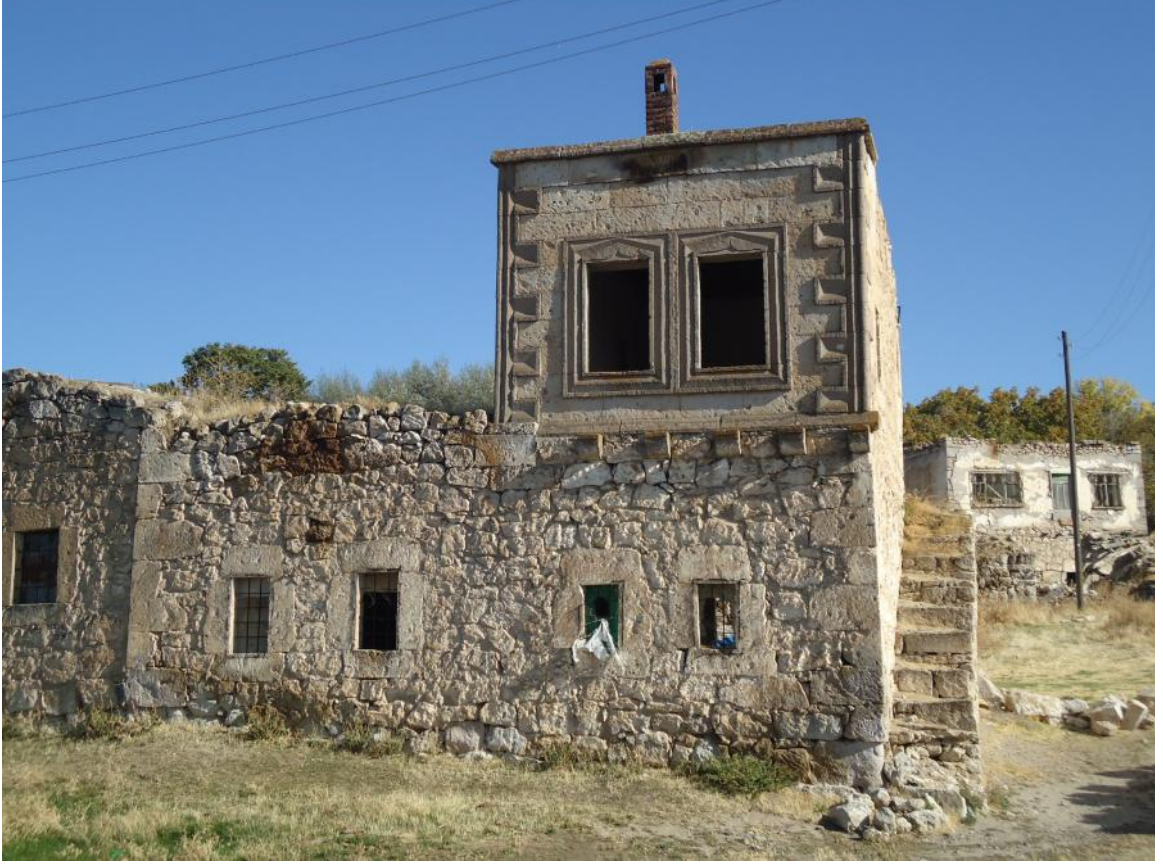
Şekil 5. 61 Aksaray İli'nin Ağzıkarahan Köyü'nde bulunan taş oyma işçiliği ile yapılmış konut (Bediha Uğur).

Yapı malzemesi ön cephede düzgün yontu kesme taş malzeme kullanılmış olup taş oyma işçiliğini sergileyen konuttur. Cephe köşe noktalarındaki taşlar belirgin olarak yapılmıştır.

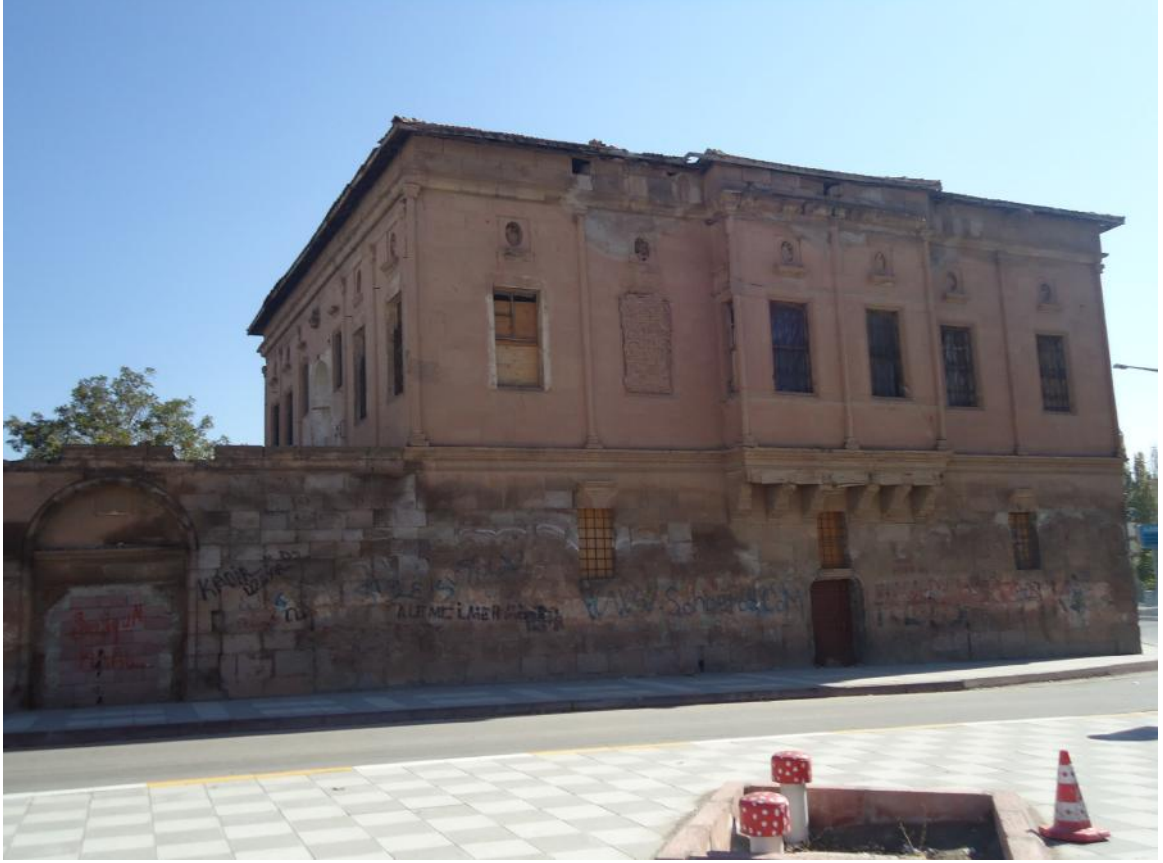
Şekil 5. 64 Aksaray İli'nin Merkez İlçesi'nin Kemeraltı Mahallesi'nde bulunan Perekler Konağı'nın batı cephesi (Bediha Uğur).

Osmanlı dönemine (H. 1310- 1312) ait olan bir konaktır. Kesme sarı (tüf taşı) taştan yapılmıştır. Dikdörtgen planlı ve iki katlıdır. Taş avluya açılan kapısı kitabelidir. Giriş kapısının önünde bulunan mimari kısım tamamen yok olmuştur. Giriş üzerinde bulunan balkon sonradan kaldırılmıştır. Kemerli balkon kapısı halen mevcuttur (Şekil 5. 64). Giriş kapısı üzerinde yarım daire aydınlatma penceresi vardır. Konakta tespit edilemeyen zamanlarda çeşitli tamirler yapılmıştır (Ayçin, F. , ve diğerleri, 2009).

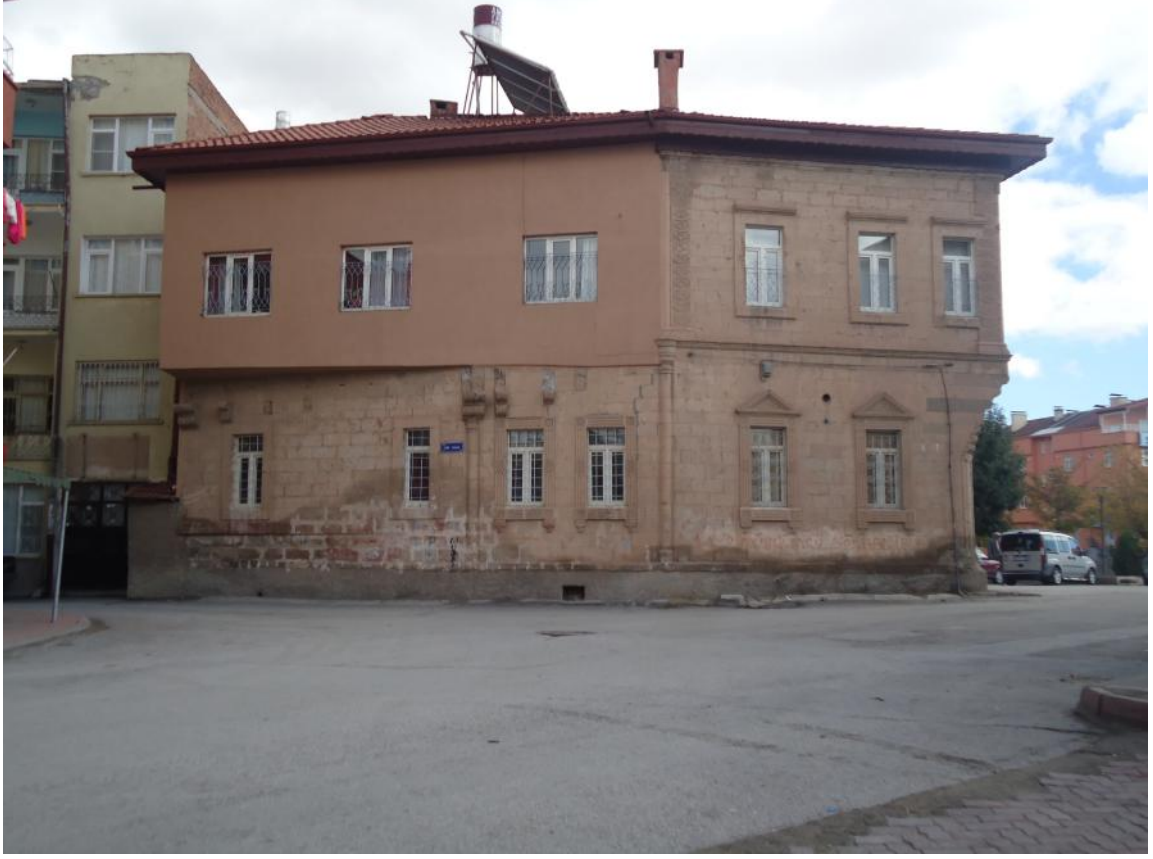
Şekil 5. 67 Aksaray İli'nin Merkez İlçesi'nin Kemeraltı Mahallesi'nde bulunan Akata Konağı'nın batı cephesi (Bediha Uğur).

Osmanlı dönemine (19. yy.) ait olan bir konaktır. Konak, kesme sarı (Tuf Taşı) taştan yapılmıştır. İki katlıdır. Binanın ön cephesinin yarısı tamamen yıktırılıp yeniden modern şekilde yaptırılmıştır (Şekil 5. 67).

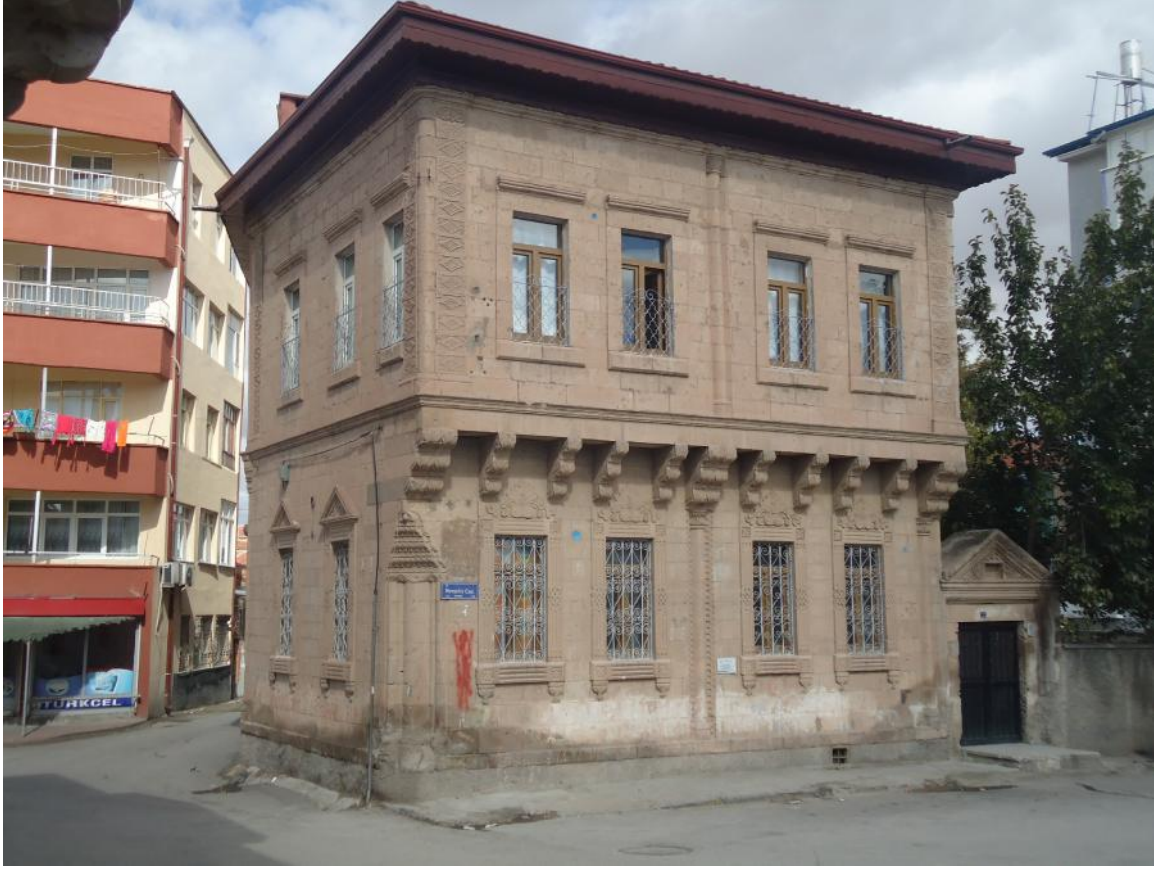
Şekil 5. 68 Akata Konağı'nın güney cephesi (Bediha Uğur).

Avluya üçgen alınlıklı taş kapıdan girilmektedir. Pencere dikdörtgendir. Alt kat pencerelerinin kenarları dikdörtgen kabartma bitkisel motiflerle süslüdür. Pencere üstlerine kabartma motifleri işlenmiştir. İkinci kat dışa çıkıktır. Taş konsollar ile desteklenmiştir. Bu konsollar üzerindeki bitkisel motifler kabartma olarak işlenmiştir. Alt ve üst katın ve köşelerinde ortalarında süsleme elemanı olarak kullanılan yarım sütunlar vardır (Şekil 5.68). Konağın çatısı yeni yapılmıştır (Ayçin, F. , ve diğerleri, 2009).

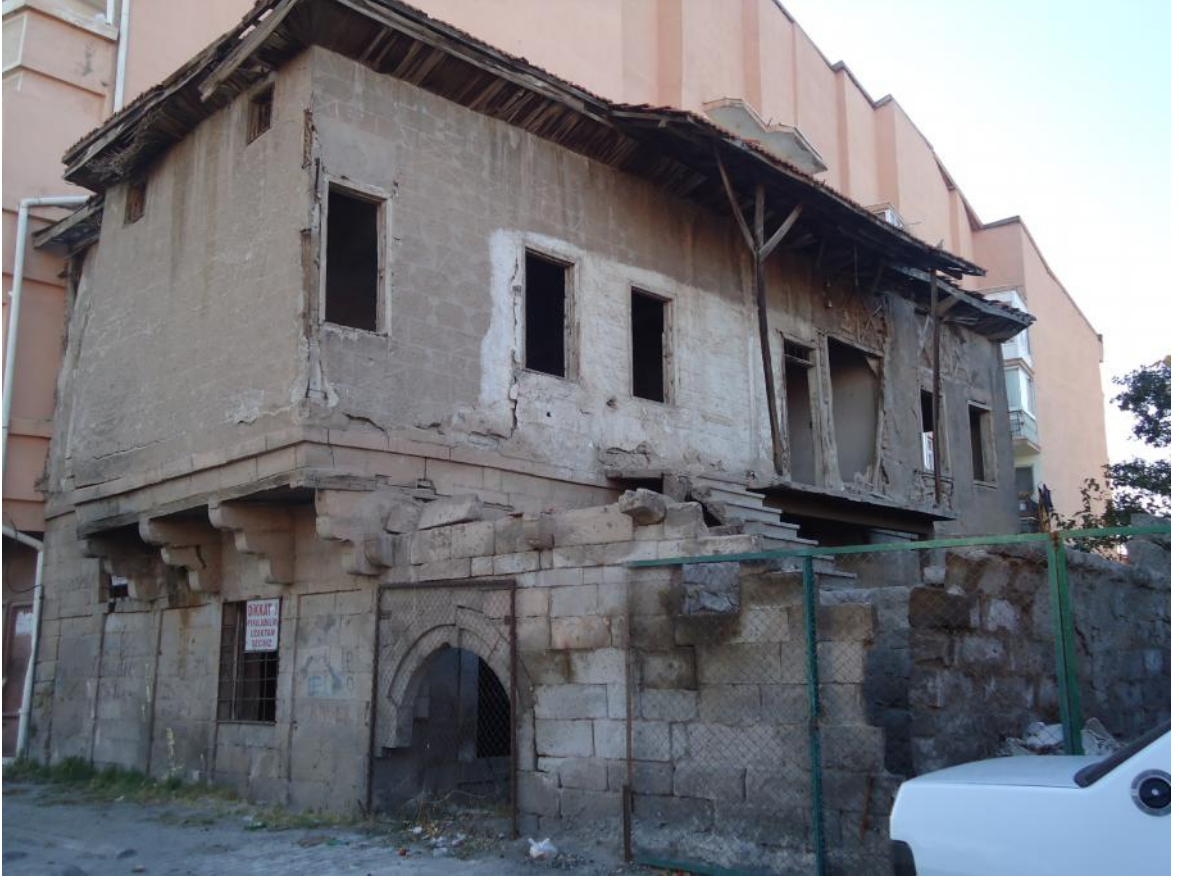
Şekil 5. 80 Aksaray İli'nin Merkez İlçesi'nin Taşpazar Mahallesi'nde bulunan konağın kuzey cephesi (Bediha Uğur).

Konağın dış cephesinde zaman içinde çatlaklar oluşmuştur. Onarıma ihtiyacı vardır. Günümüzde konağın pencerelerinin camı bulunmamaktadır. Konağın pencerelerin onarıma ihtiyacı vardır. Konak günümüzde terk edilmiş durumdadır.

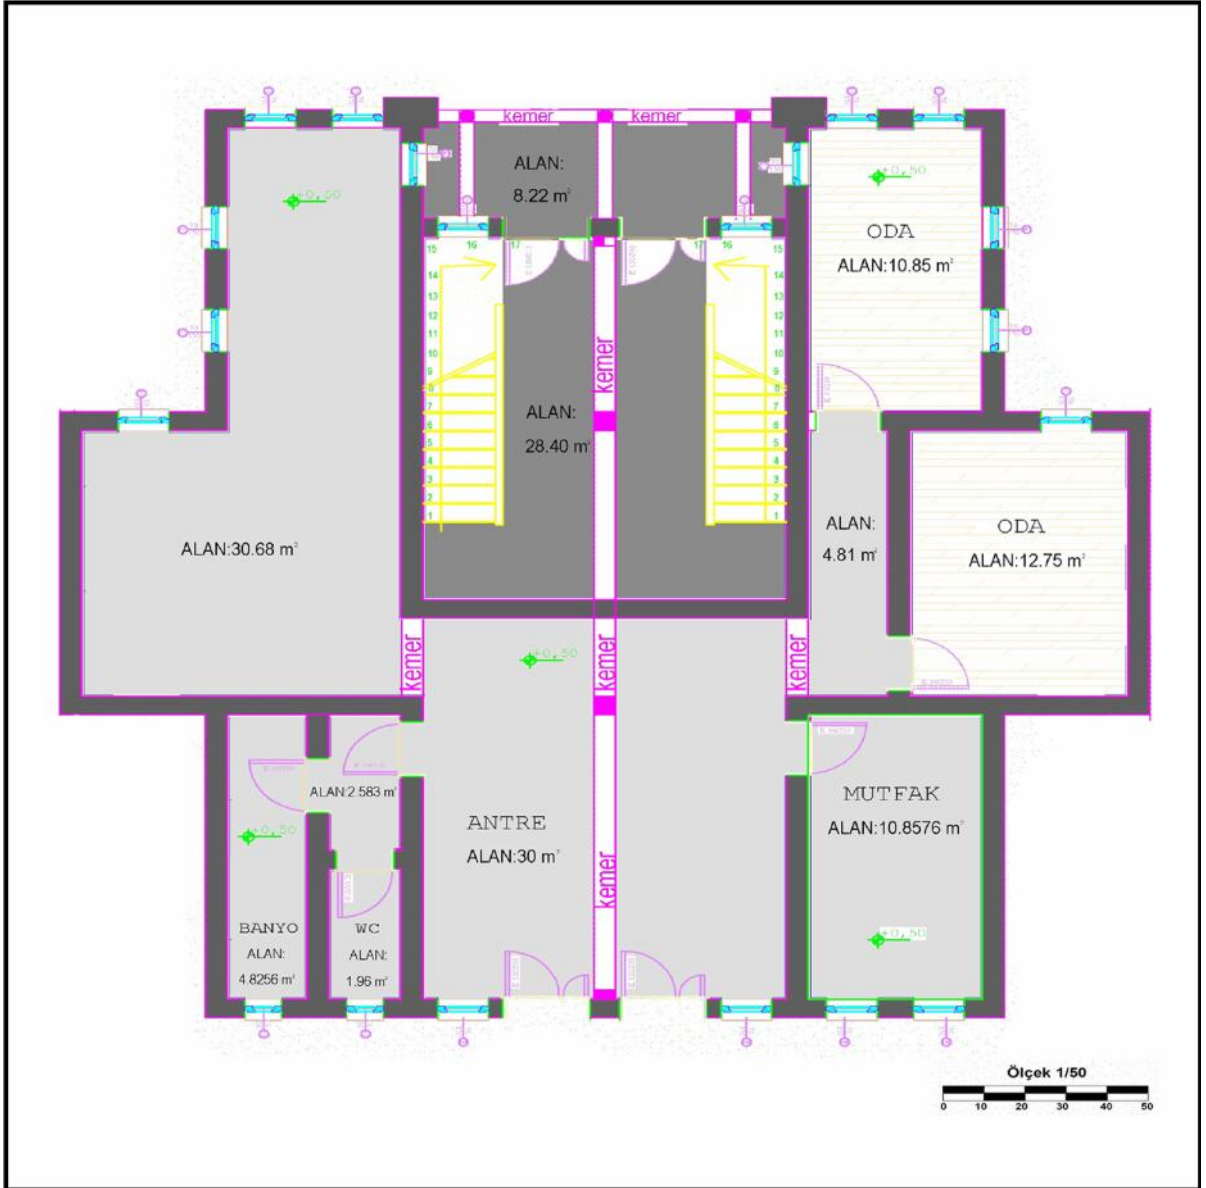
Şekil 5. 90 Çorakçılar Konağı'nın zemin kat planı (Bediha Uğur).

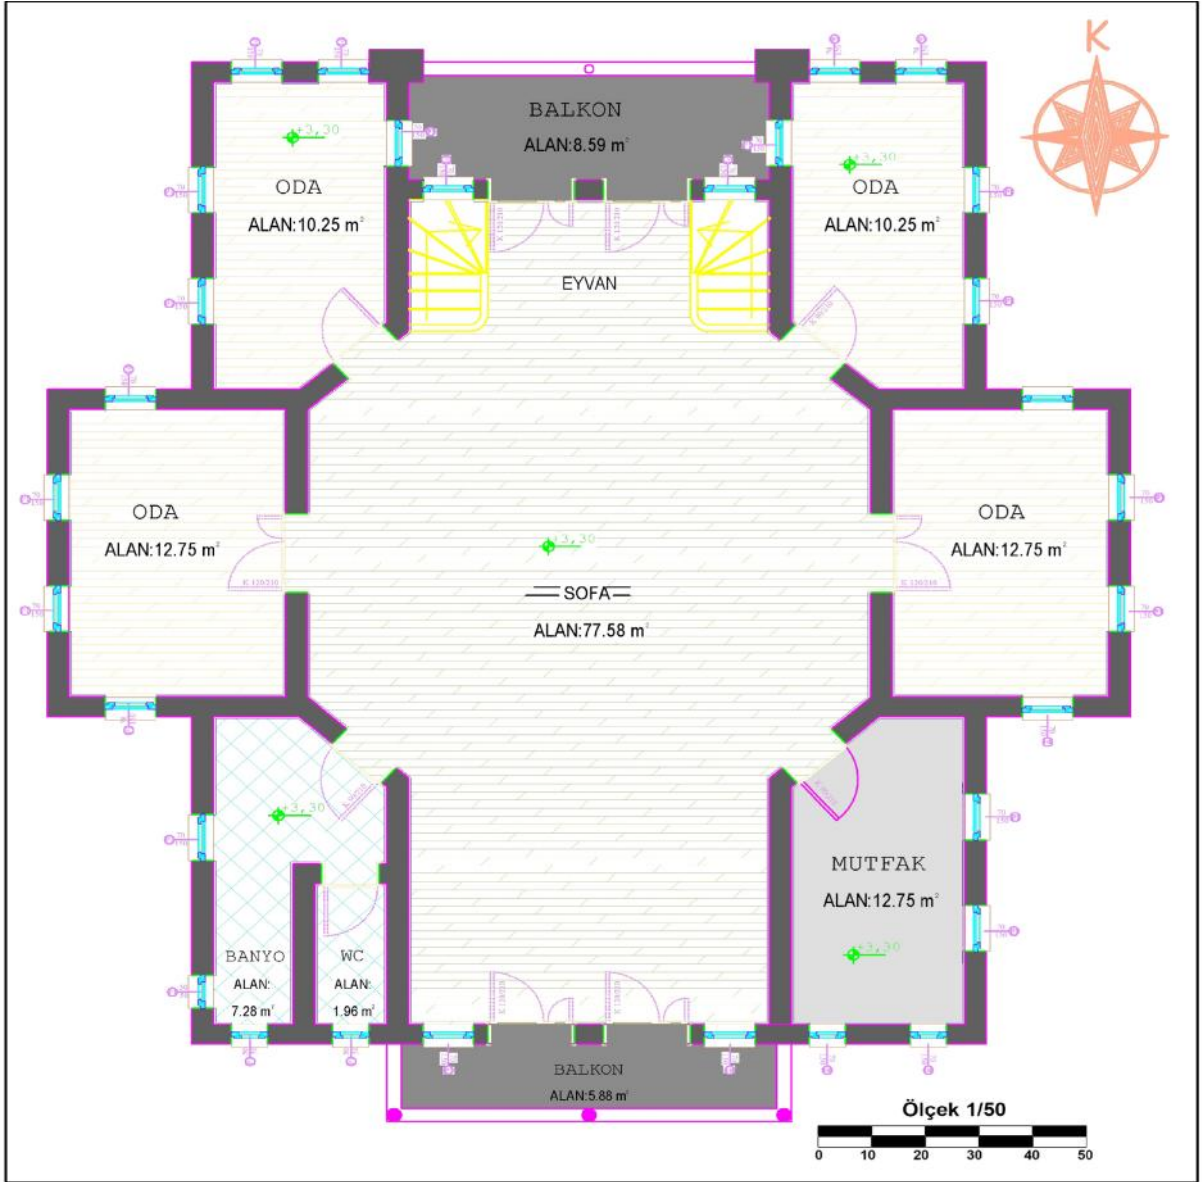
Şekil 5. 91 Çorakçılar Konağı'nın birinci kat planı (Bediha Uğur).

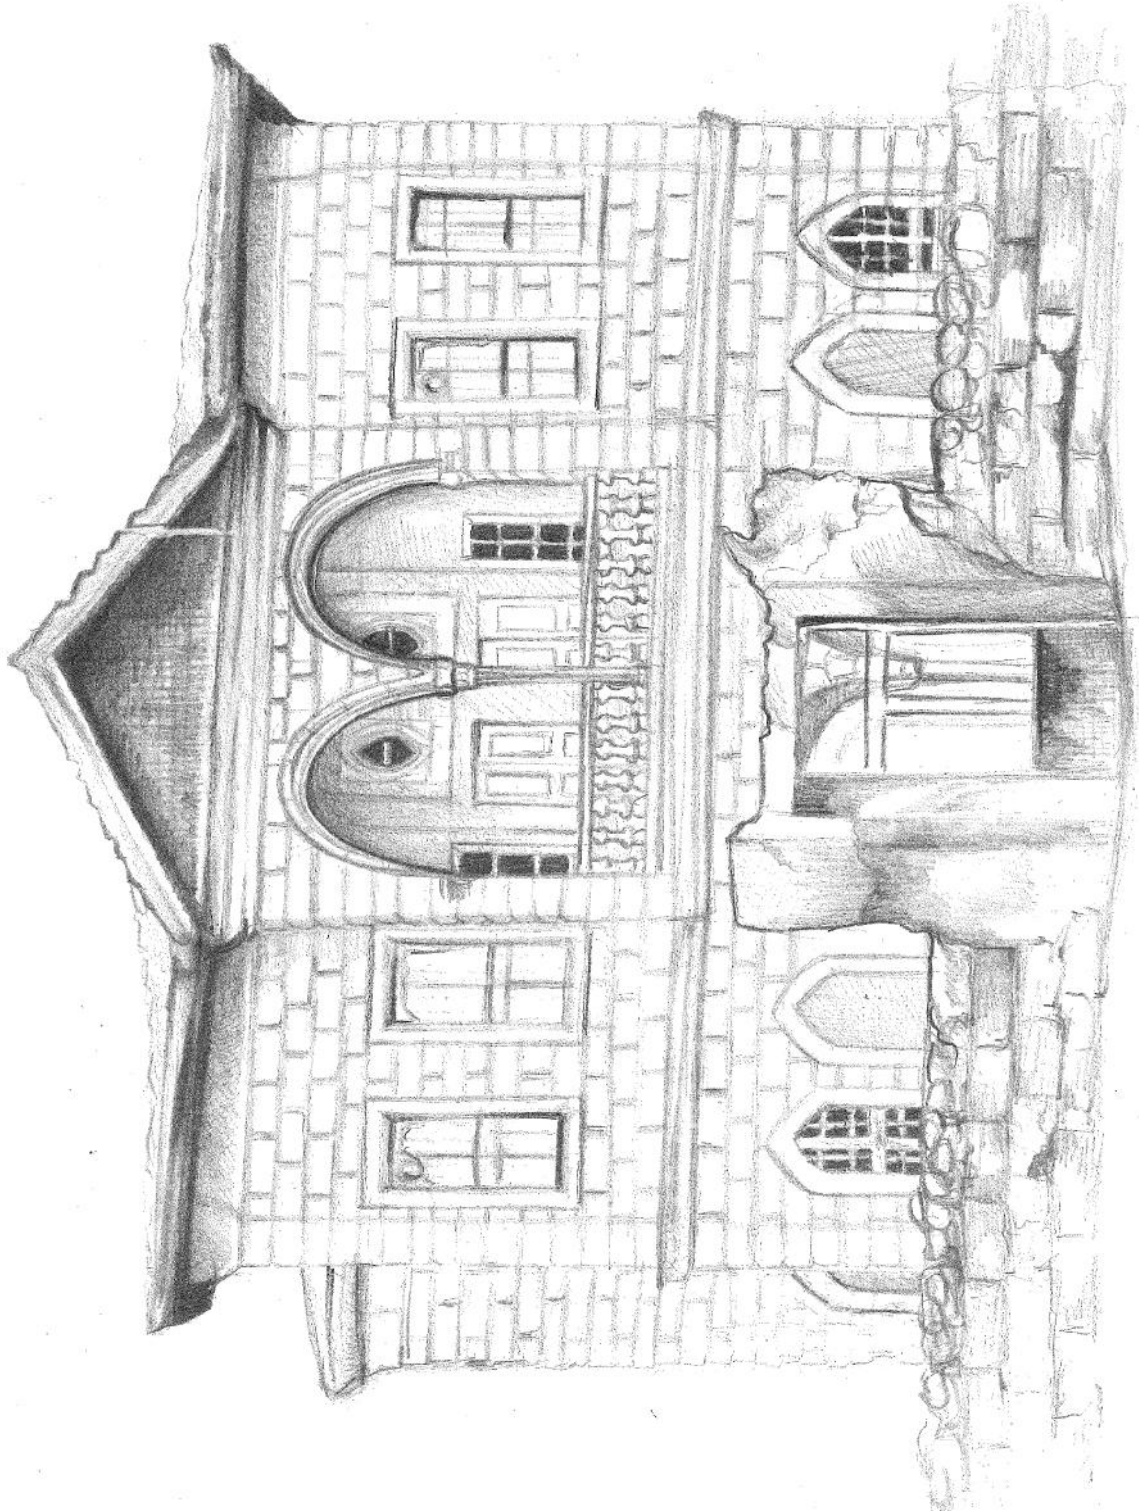
Şekil 5. 121 Çorakçılar Konağı'nın kuzey cephesi (Bediha Uğur).

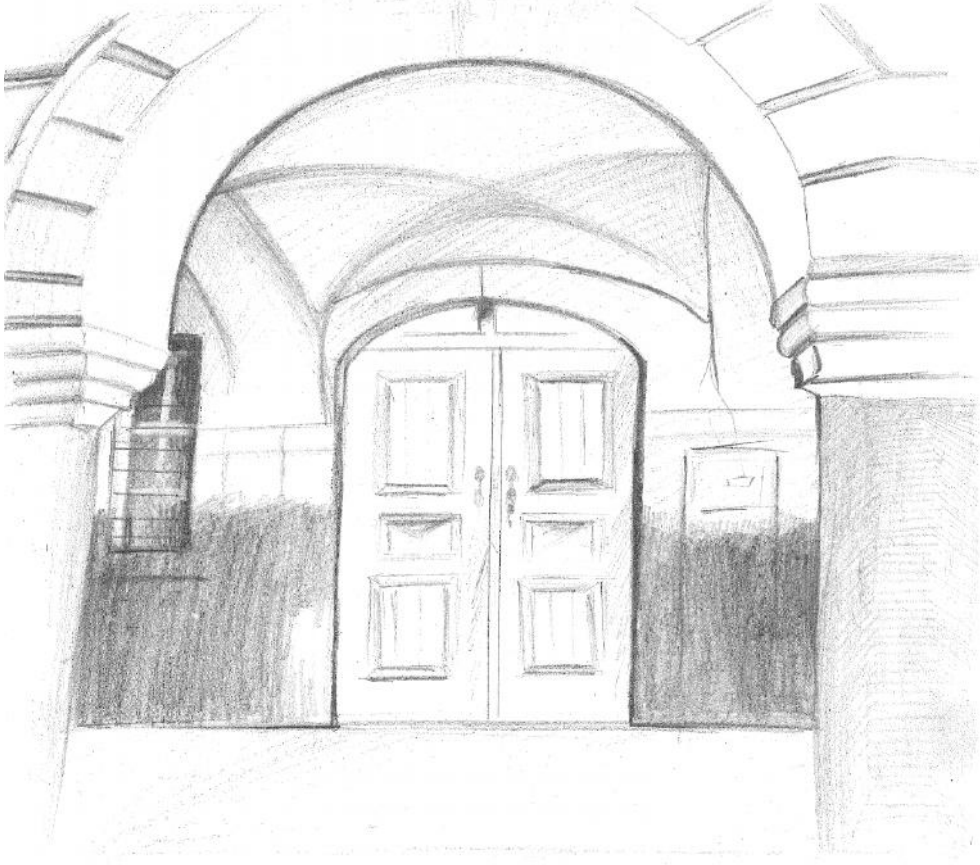
Şekil 5. 125 Çorakçılar Konağı'nın kuzey cephesinde ana giriş kapısının önünde bulunan çapraz tonoz (Bediha Uğur).

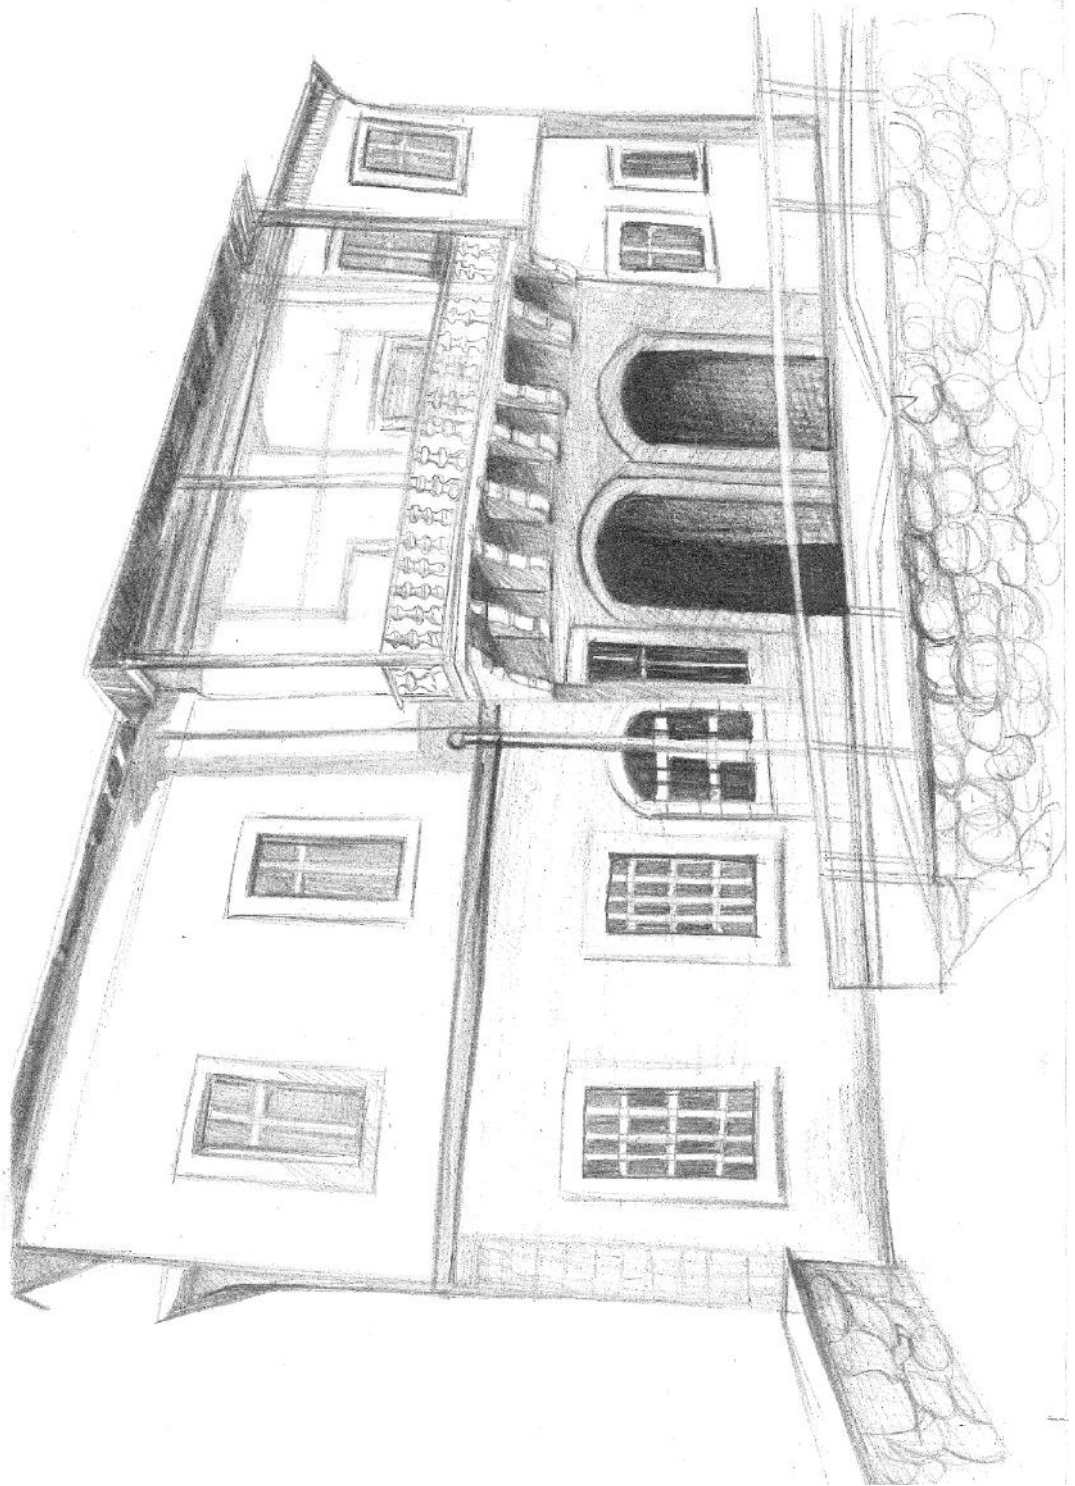
Şekil 5. 126 Çorakçılar Konağı'nın güney cephesi (Bediha Uğur).

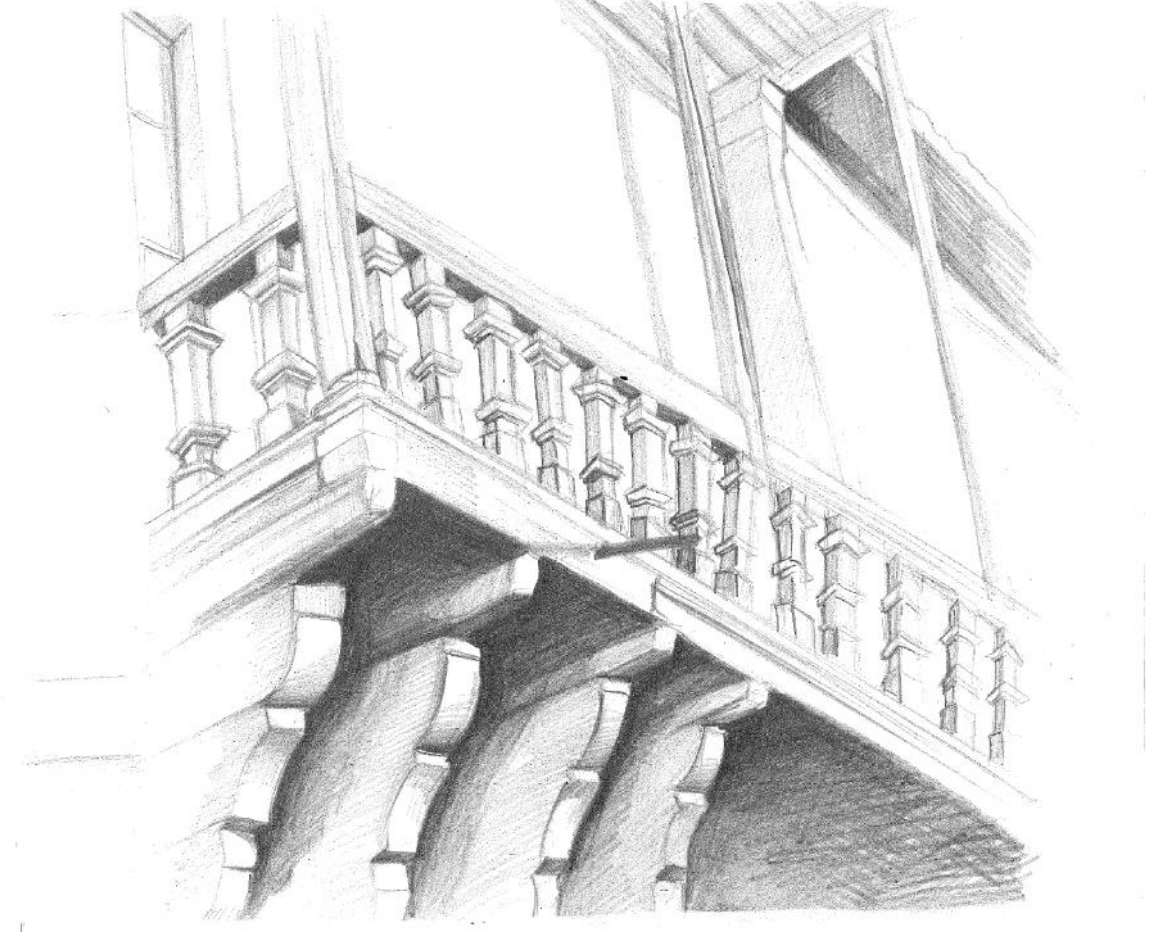
Şekil 5. 127 Çorakçılar Konağı'nın güney cephesinde bulunan taş destekler üzerine oturan dışa çıkmalı balkon (Bediha Uğur).

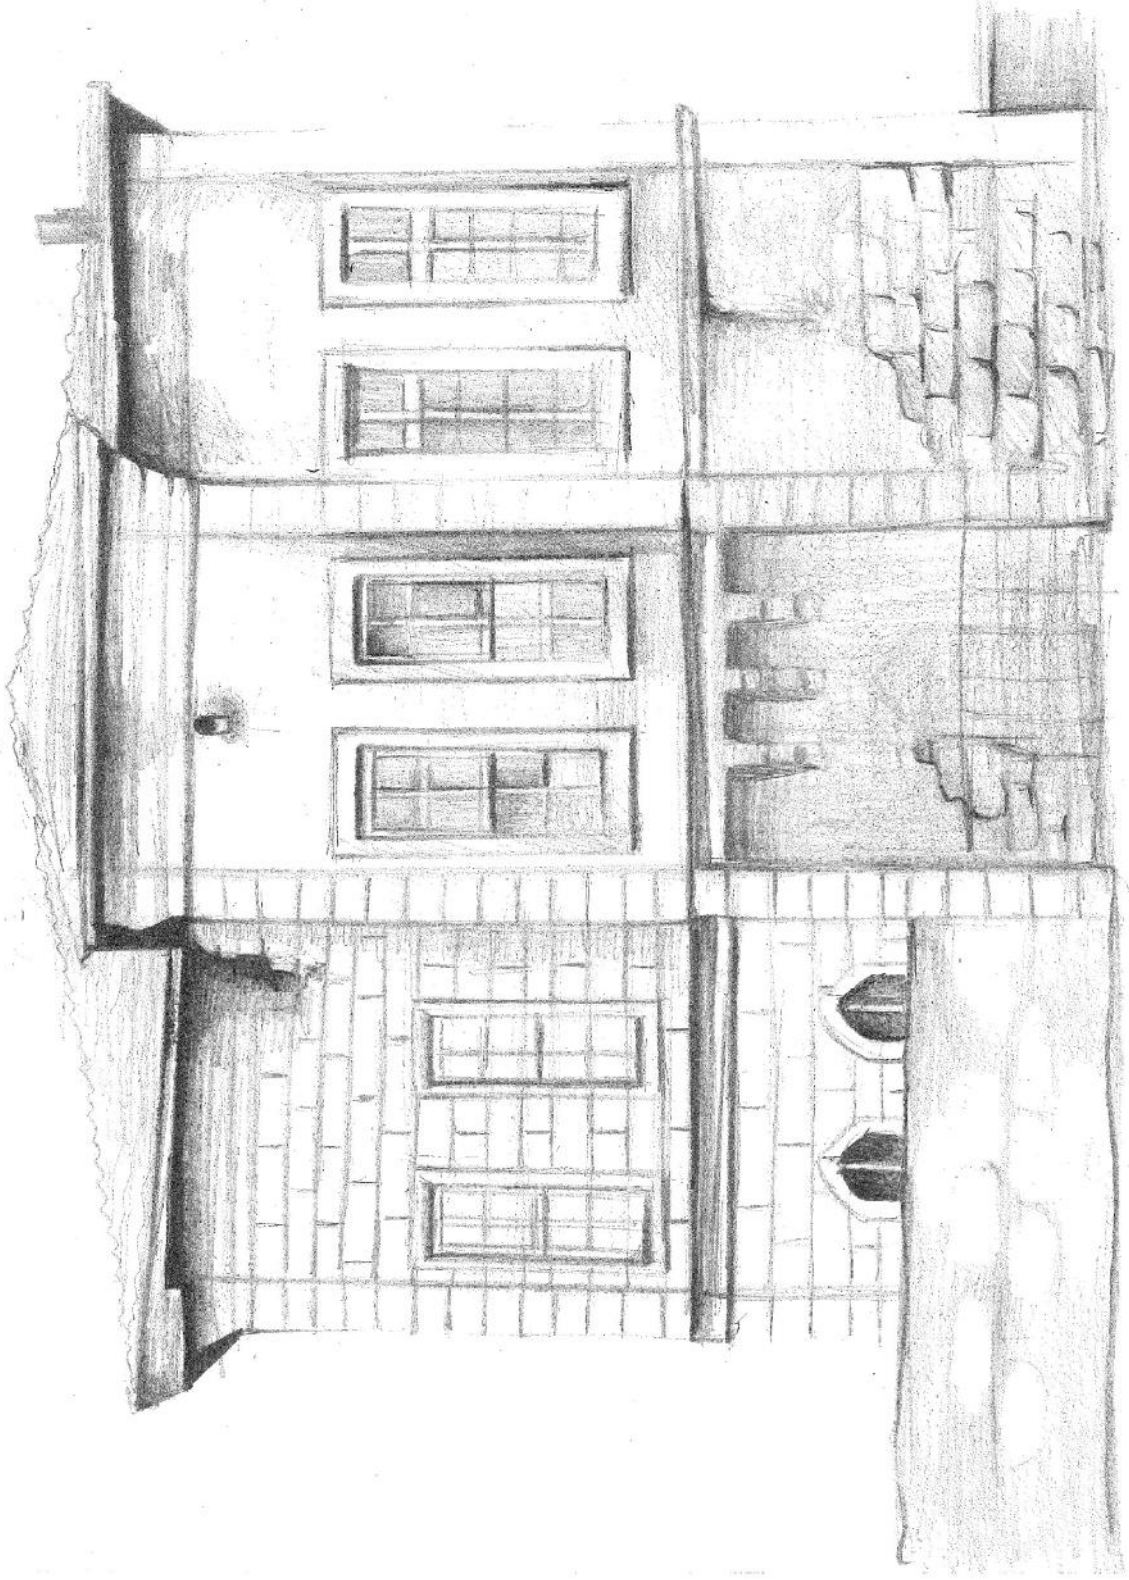
Şekil 5. 128 Çorakçılar Konağı'nın batı cephesi (Bediha Uğur).

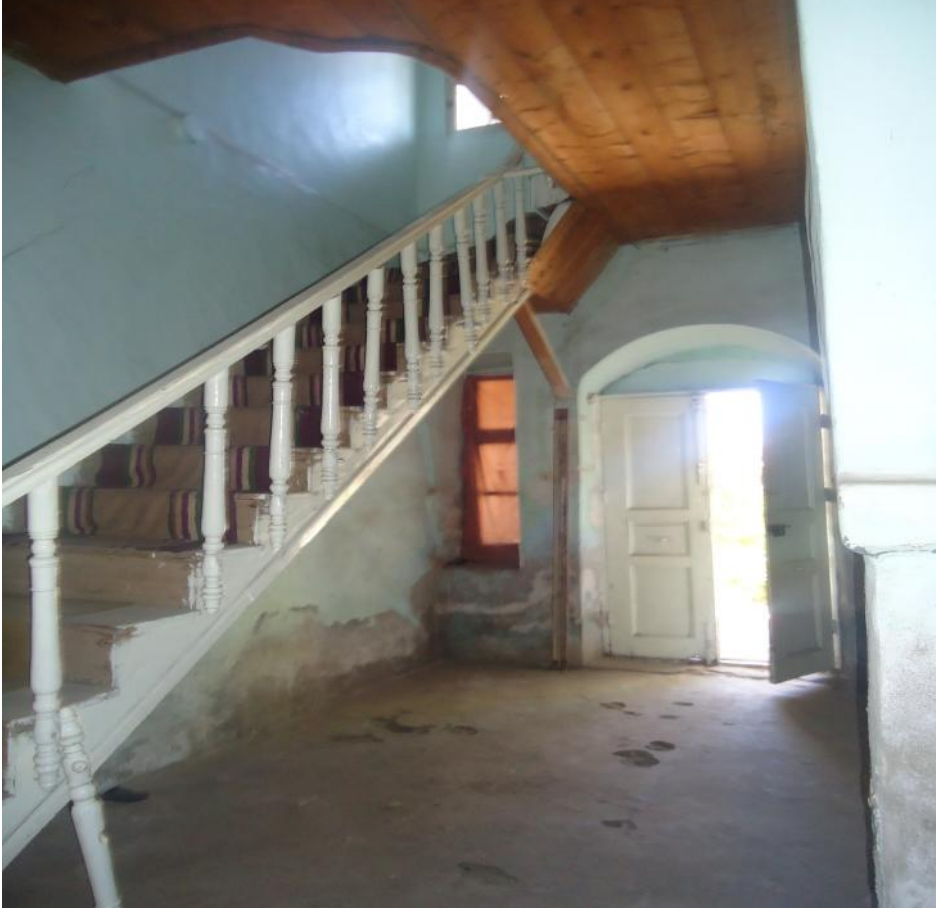
Şekil 5. 134 Çorakçılar Konağı'nın zemin katının zemin ve tavan döşemeleri (Bediha Uğur).

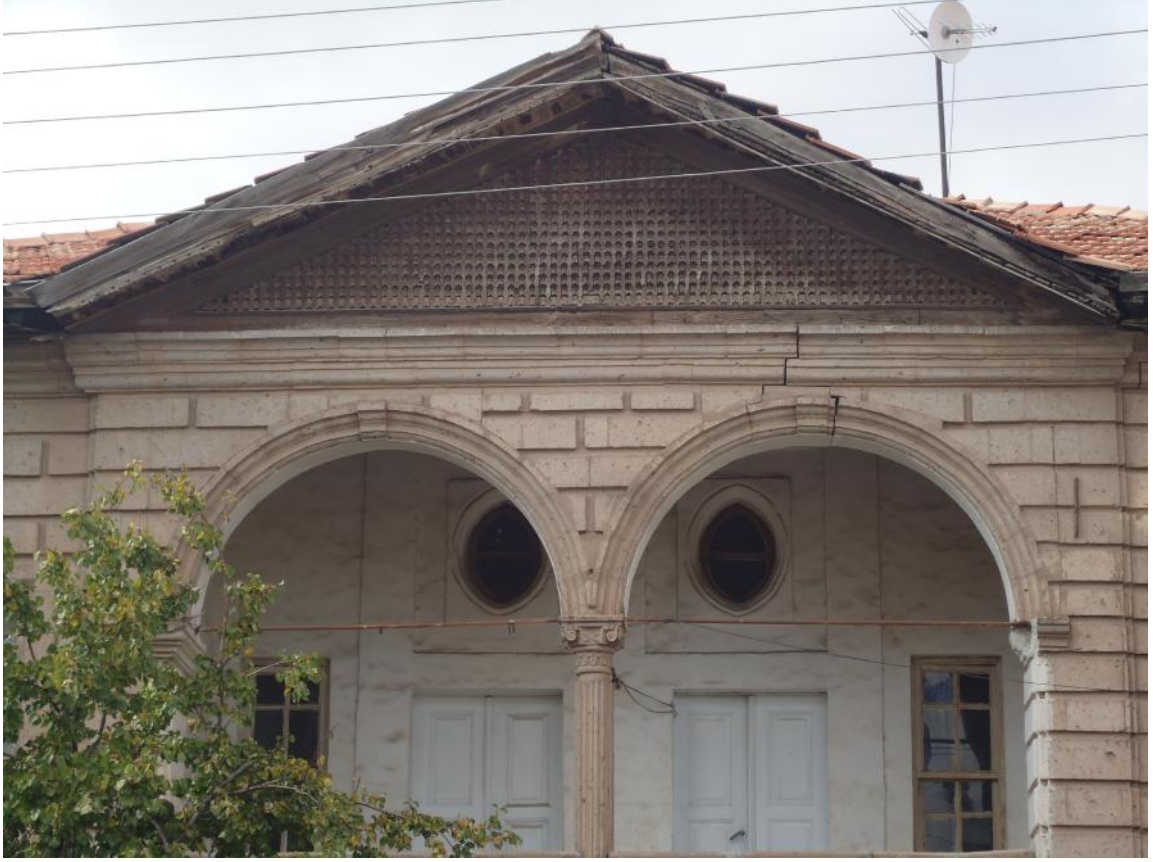
Şekil 5. 139 Çorakçılar Konağı'nın üçgen alınlıklı çatısı (Bediha Uğur).

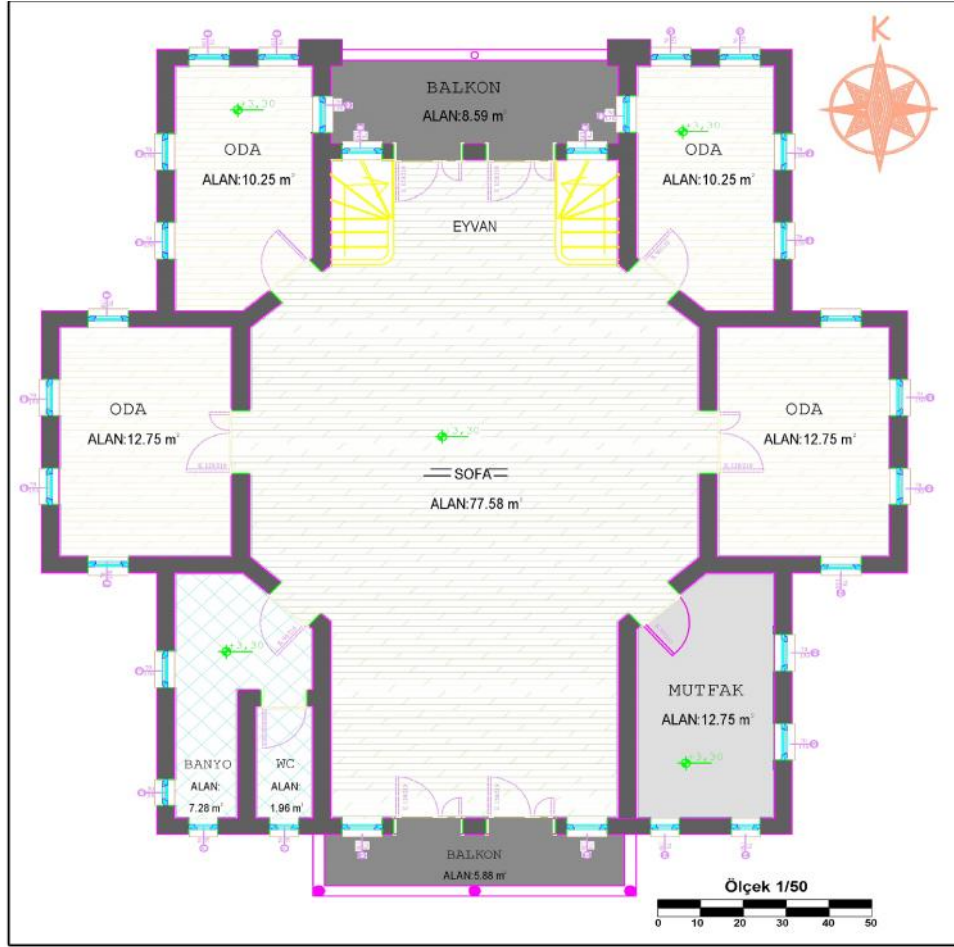
Şekil 5. 146 Aksaray İli'nin Merkez İlçesi'nde bulunan Çorakçılar Konağı'nın birinci kat planı (Bediha Uğur).
