**KUZEY KIBRIS'TA ZEYTİNYAĞI DEĞİRMENLERİ**

**YAKIN DOĞU ÜNİVERSİTESİ  
FEN BİLİMLERİ ENSTİTÜSÜ**

**MİMARLIK ANABİLİM DALI  
YÜKSEK LİSANS TEZİ**

**LEFKOŞA, 2017**

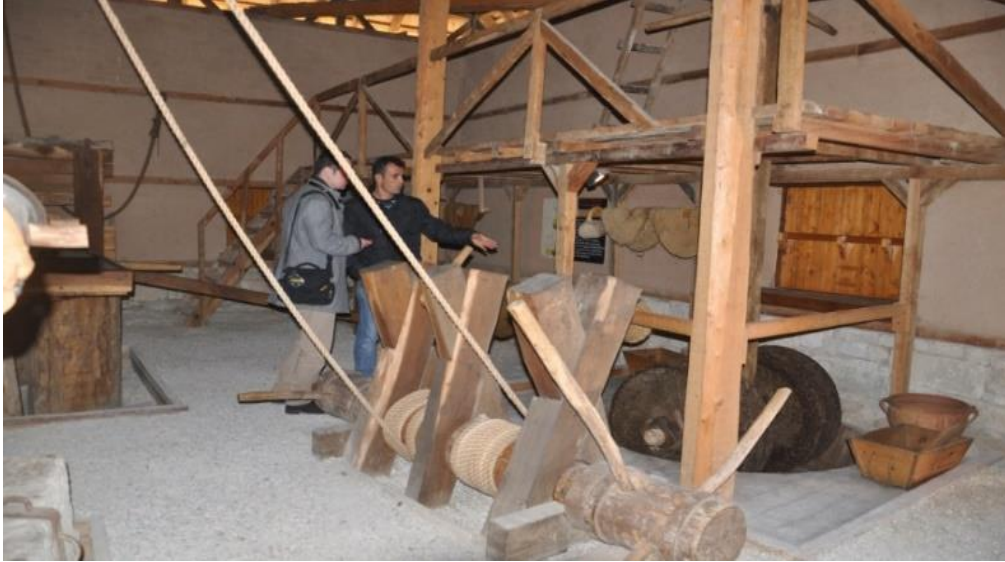
**Şekil 2.5.1.1:** Çift sarmallı bocurgat sistem (Evren A. arşiv).  
Bu sistemle zembilin üzerindeki taşı yukarı kaldırıp indirerek zeytinin ezilmesi sağlanıyor.

Sistem: Vakti geldiğinde toplanan zeytinler öncelikle yapraklarından ayrılır, taştan oyulmuş yuvarlak teknelere doldurulur. İçerisinde bulunan ezme taşların çevirmek suretiyle zeytinler hamur hale getirilir. Zeytin hamurları zembil torbalarına doldurularak o zamanın preslerine aktarılır. Baskı tablası üzerine yerleştirilen torbalar, çift sarmallı bocurgat (Şekil 2.5.1.1) desteği ile baskı uygulanarak sıkılır. Sıkılan zeytinlerden elde edilen yağ, bir kanalla zemine oyulmuş taş çukurlara aktarılır. Elde edilen yağ acı suyundan arınır, dinlendirilir ve daha sonra amforalara doldurularak mahzende muhafaza edilir.

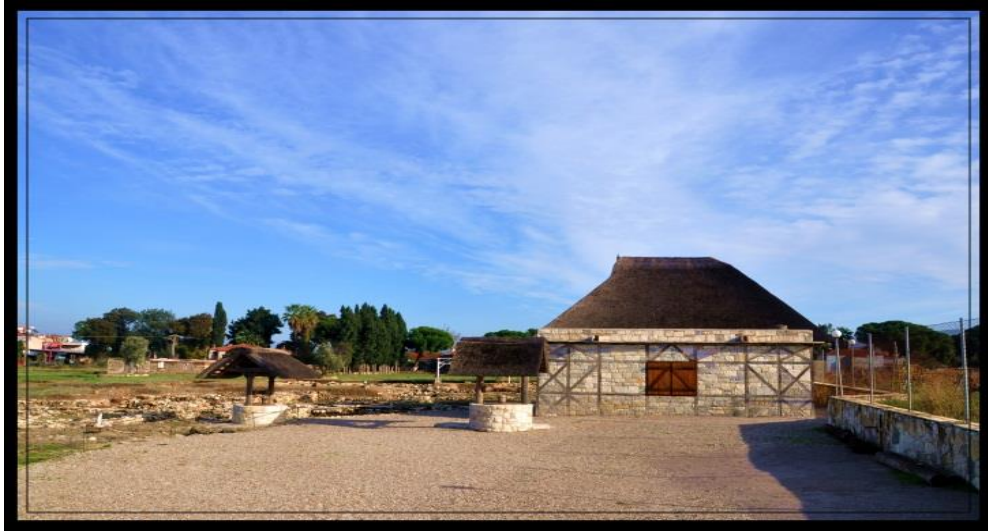
**Şekil 2.5.1.4:** Klazomenai zeytinyağı işliğı müzesi ve kazı alanından bir görünüş.  
Klazomenai- Urla (Evren A., arşiv)

İnceleme merkezi olarak seçilen Klazomenai'nin, yerleşim alanının arkeolojik yapısına dayanmaktadır. Arkeolojik kazıların gösterdiği üzere yerleşim anakarada M.Ö. 4. yüzyıl sonrasına tarihlendirilebilmektedir. Sonuç itibariyle, Hellenistik ve Eski Roma döneminin geniş ve derin temelli büyük yapıları bozulmadan korunmuş, daha önceki zamanlara ait kültür katmanlarına günümüzde tarla yüzeyinin hemen altında ulaşılabilir. (Şekil 2.5.1.4)

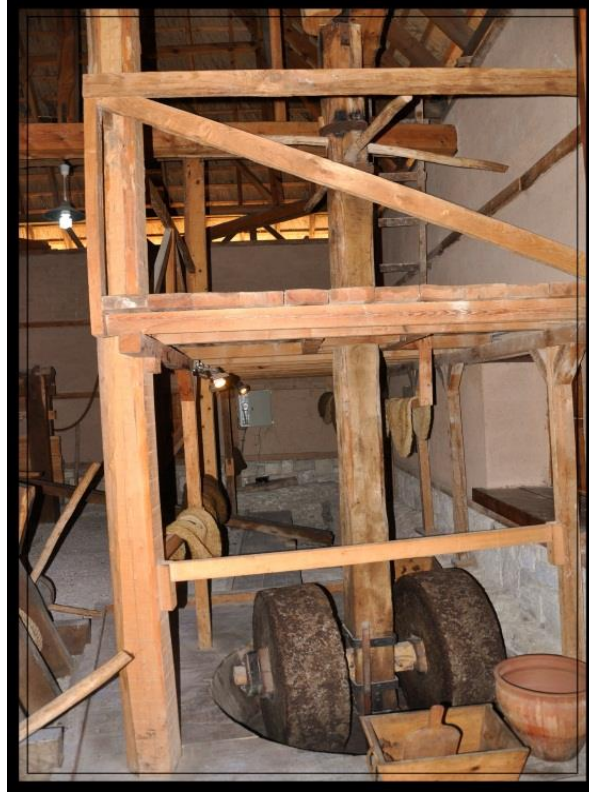
**Şekil 2.5.1.6:** Bir mil etrafında dönen zeytin ezme teknesi Klazomenai – Urla (Evren A., arşiv)

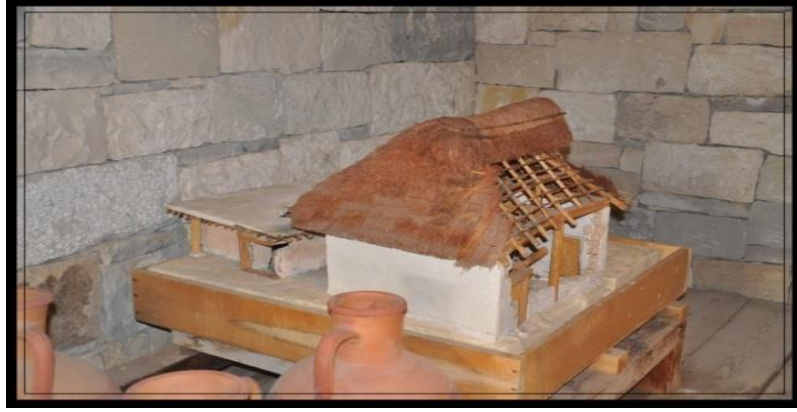
**Şekil 2.5.1.8:** Klazomenai zeytinyağı işliğinin aslına sadık kalınarak yapılmış olan model maketi, Klazomenai – Urla (Evren A. , arşiv)

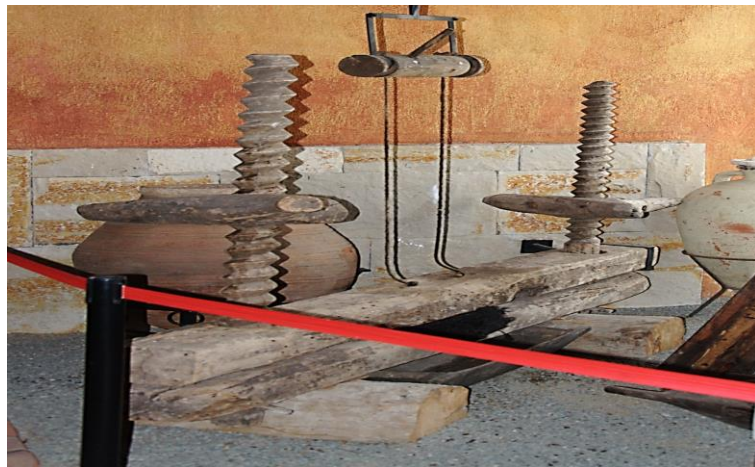
**Şekil 2.5.3.1:** Çift Sonsuz vidalı sistem-Oleatrium, İzmir. (Evren A arşiv, 09.06.2013)

Tek sonsuz vidalı ahşap preslerin yanısıra, çift sonsuz vidalı sistemler geliştirilmiştir. ‘Masara’ adı verilen (Şekil 2.5.3.1) ve çift sonsuz vida ile sıkım yapan ahşap presler, harcanan gücü azaltmış ve verimi arttırmıştır.

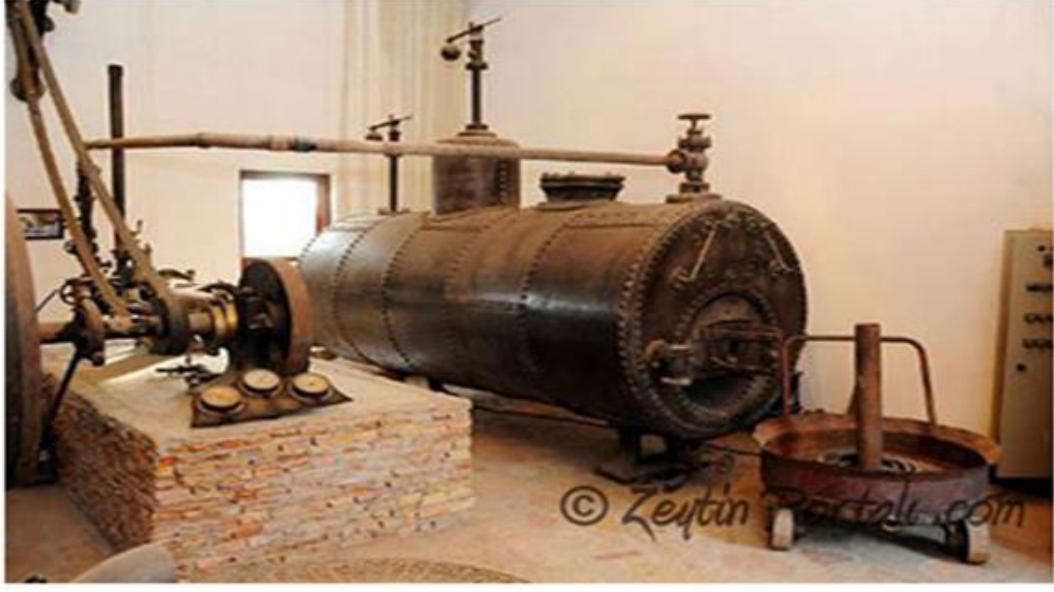
**Şekil 2.5.5.1:** Buhar kazanı. (zeytinportali.com)

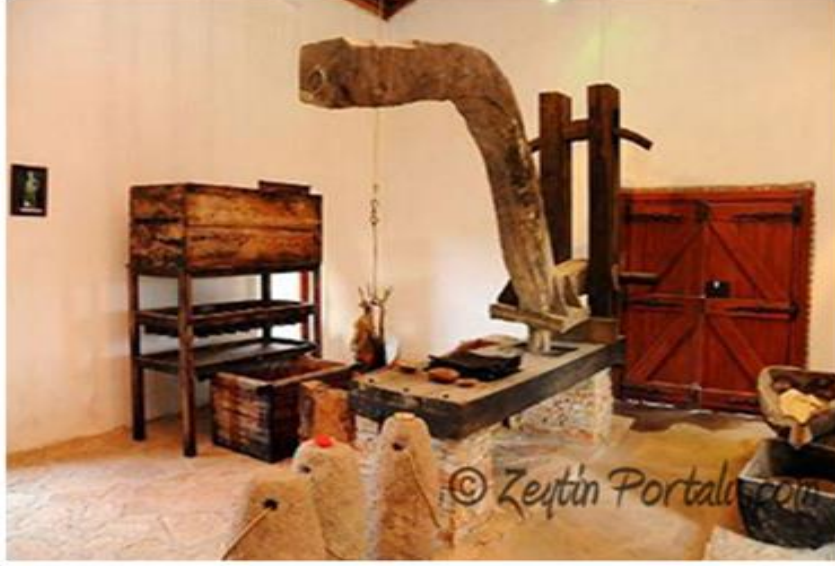
**Şekil 2.6.1:** Yağ preslerinin en ilkel şekli.

Büyük kol aşağıya indirilir, uçtaki tabla şeklindeki tokmak yukarı kalkar, torbalar tabana yerleştirilir, kol serbest kalınca uçtaki tokmak torbalara baskı yapar. Kolun daha yukarı kalkması ve uçtaki tablanın torbalara daha çok baskı yapması için önde duran duba gibi ağırlıklar kullanılırdı.

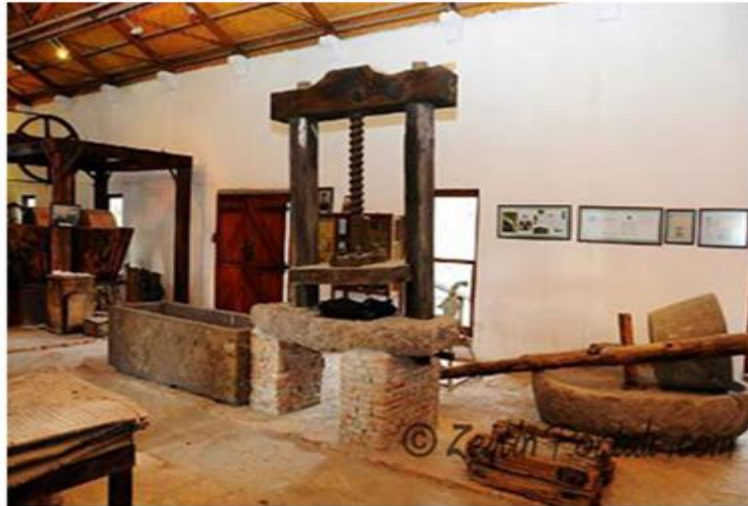
**Şekil 2.6.2:** Ortadaki sonsuz vidalı pres, sağda insan veya hayvan gücüyle çevrilen tekli zeytin ezme taşı

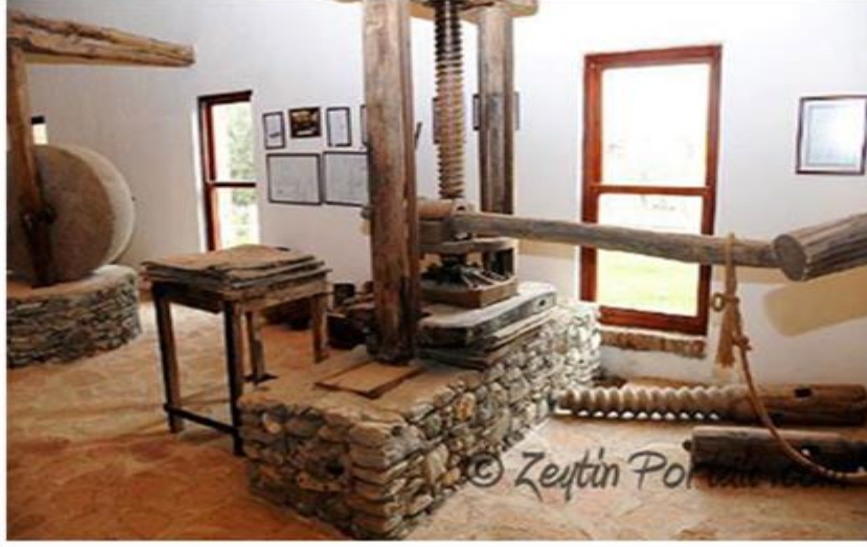
**Şekil 2.6.3:** Sonsuz vidalı pres (baskı).

Mengene, çevirme kolunun ucundaki halat kolun kolayca çevrilmesi için hayvan veya insan gücüyle çekilirdi. Yerdeki ağaç vidalar Romalıların icadı olan sonsuz vidalar.

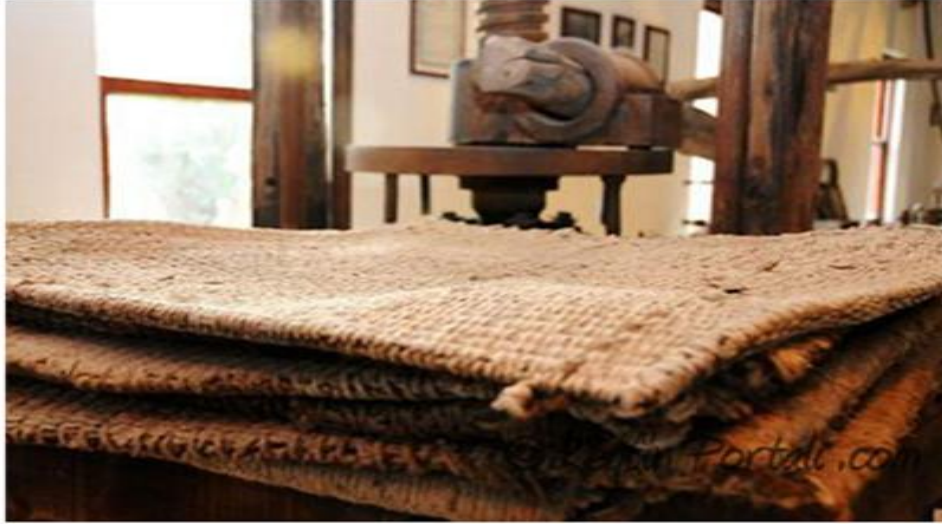
**Şekil 2.6.4:** Zembil (zeytin hamuru torbaları)

Zeytin hamurunun içine konulduğu torbalar. Kıldan, ketenden, hasırdan (son yıllarda sentetik iplerden) yapılırdı.

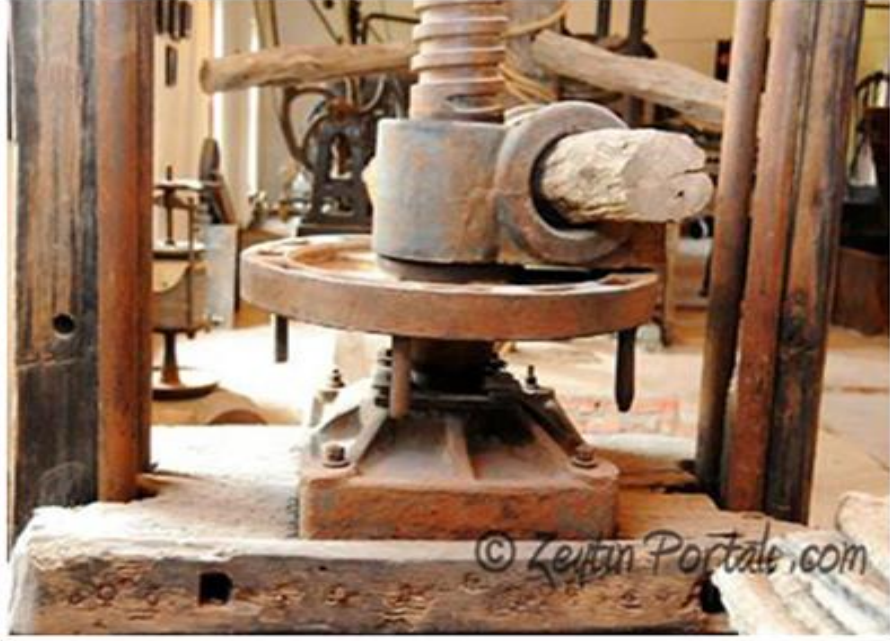
**Şekil 2.6.5:** Pres burgusu

Mengene burgusu, deliğinden büyük yuvarlak bir kalas geçirilir ve döndürme gücü elde edilirdi.

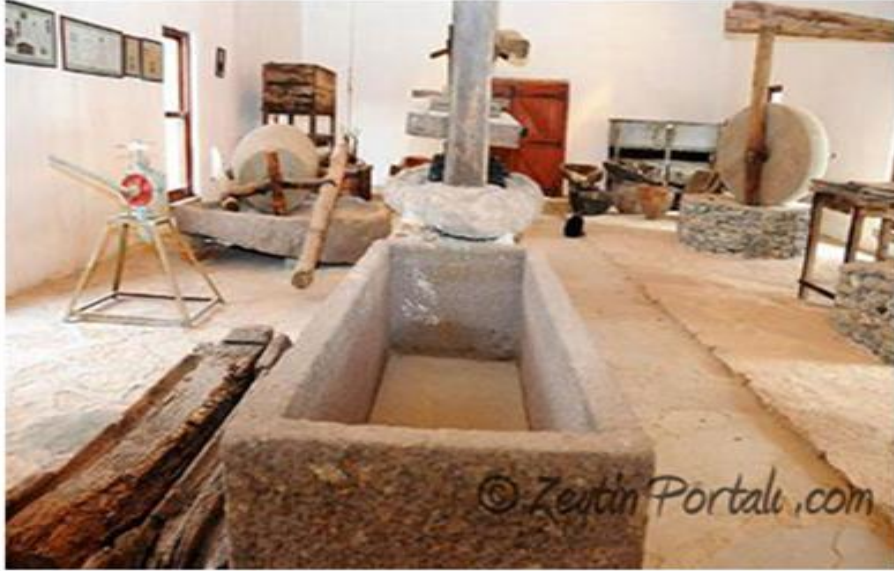
**Şekil 2.6.6:** Yağ ve karasuyun toplandığı taşan oyulmuş yalak.

Yalaklar mermer, taş veya granit olurdu.

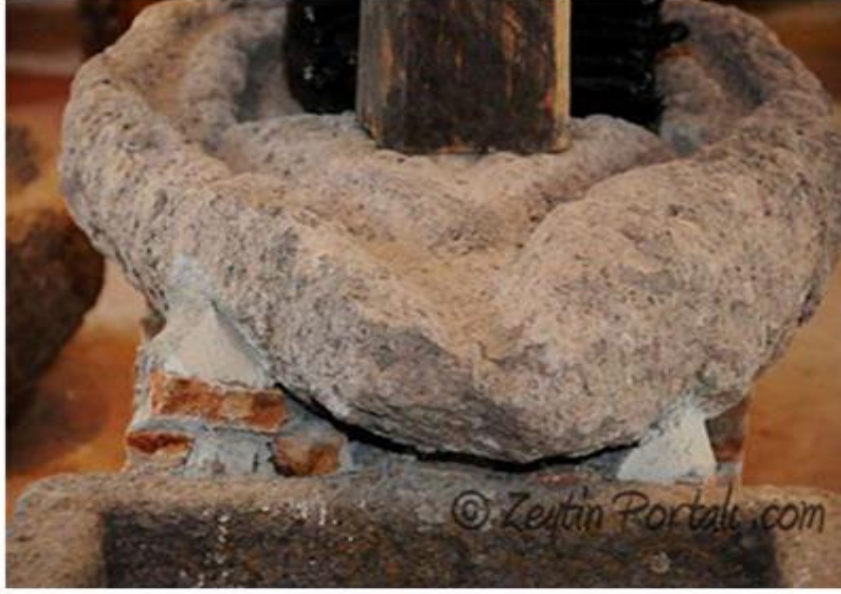
**Şekil 2.6.7:** En ilkel ezme tablası.

Torbalar (zembiller) ortaya konur üzerine yapılan baskı ile sızan yağ ve karasu yanlardaki oluklardan, kanallardan aşağıdaki yalağa dökülürdü.

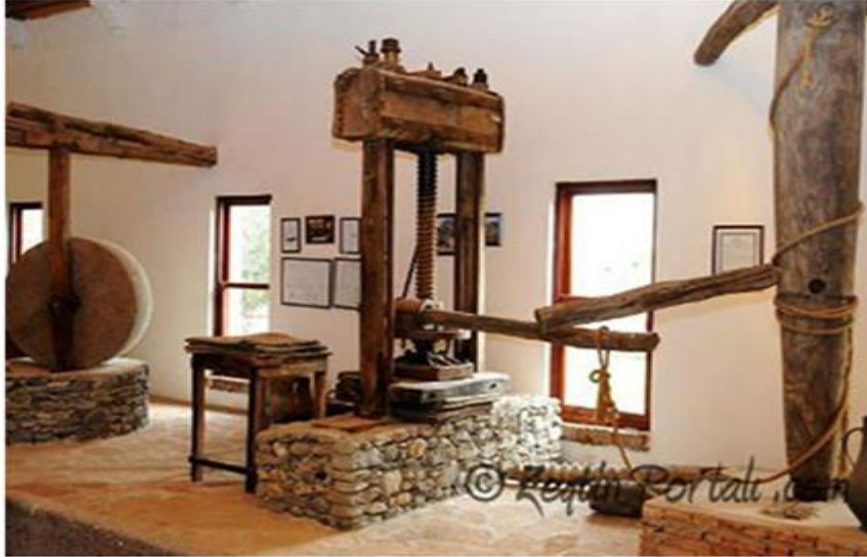
**Şekil 2.6.8:** Preste baskı yapılmayı sağlayan tek kollu bocurgat sistem

Mengenenin sağındaki bocurgat ya insan gücüyle, ya da hayvan gücüyle çevrilirdi. Bocurgat döndürüldükçe presin kolu ucundaki halat bocurgata sarılır ve presin torbayı iyice sıkıştırması sağlanırdı.

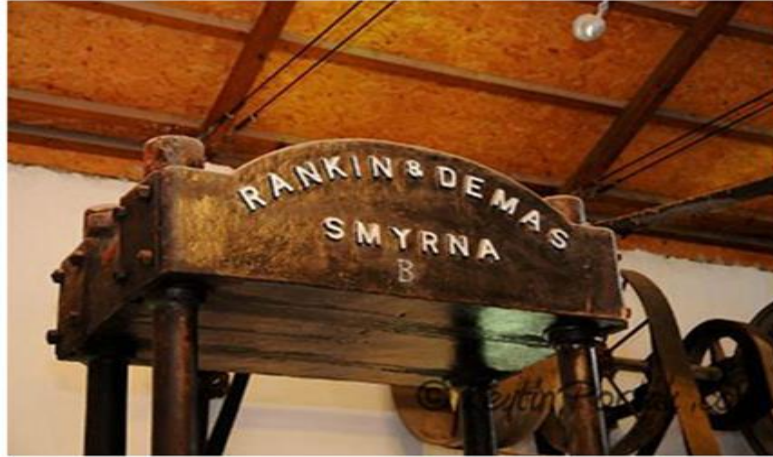
**Şekil 2.6.9:** İlk üretilen metal preslerden (baskı aleti). İzmirli Rankin & Demas şirketinin imalatı (Edremit Yöresi Yağhaneleri, Efe R., Soykan A., Cürebal İ., Sönmez S., 2013 Edremit)

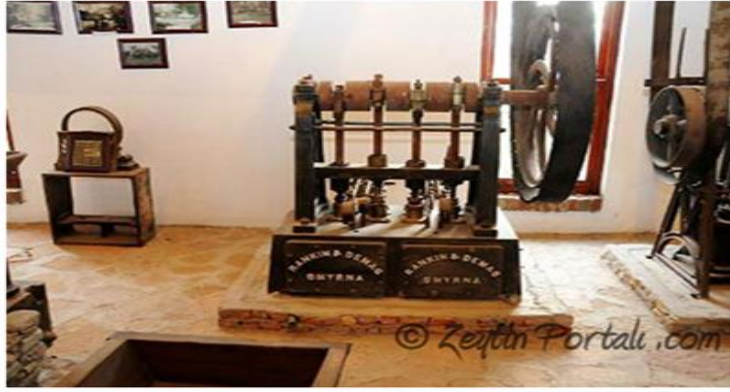
**Şekil 2.6.12:** İlk buharlı preslerin buhar dağıtım merkezi.  
İzmirli Rankin & Demas şirketinin imalatı (1920) (Edremit  
Yöresi Yağhaneleri, Efe R., Soykan A., Cürebal İ., Sönmez  
S., 2013 Edremit)

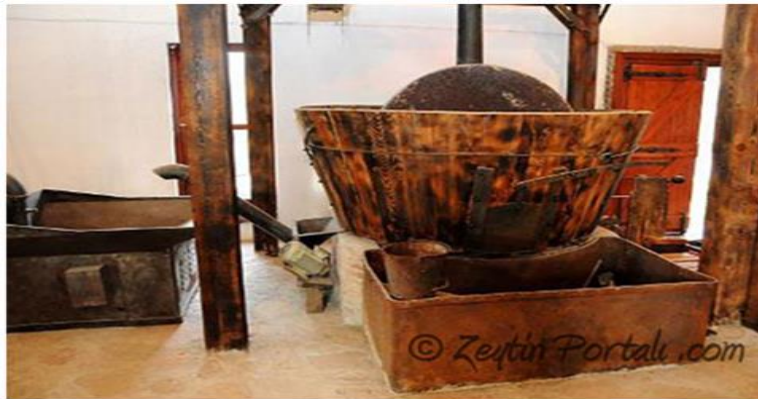
**Şekil 2.6.13:** Ezme taşları ve zeytinlerin döküldüğü hazne.

Hamur ya ön taraftaki yalağa doğrudan ya da bir boru marifetiyle soldaki hazneye boşaltılırdı.

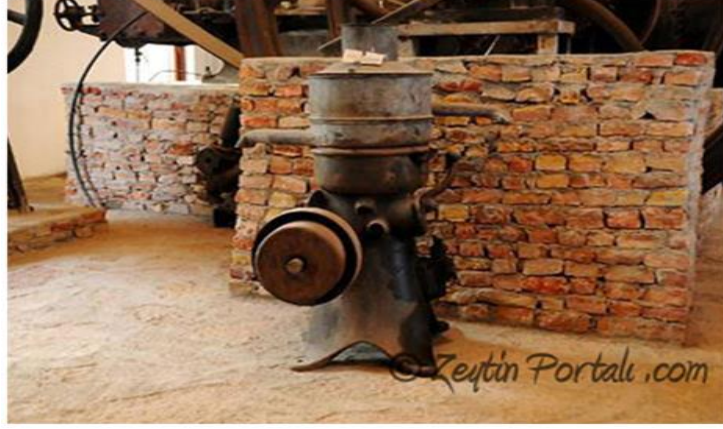
**Şekil 2.6.14:** Seperatör (yağ ayırıştırıcı)

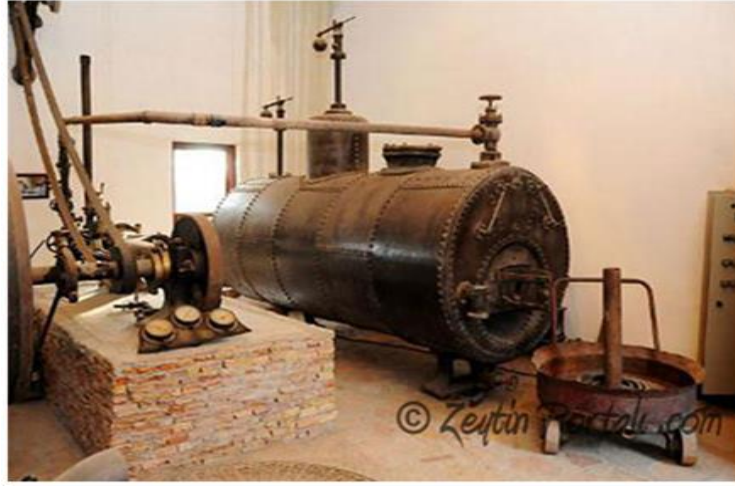
**Şekil 2.6.15:** Buhar kazanı.

Zamanında ezme ve pres işinde devrim yaratmış.

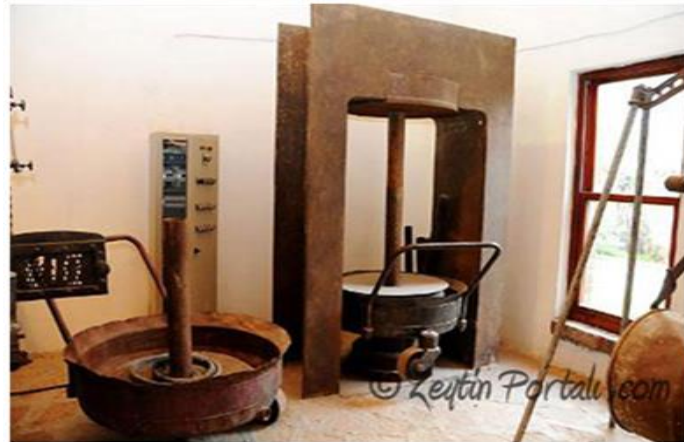
**Şekil 2.6.16:** Torbaların konulduğu kaplar ve buharla çalışan pres.

Torbalar yuvarlak olur ve ortasındaki delikler marifetiyle bir direkten geçirilir, sağı sola kayması önlenir, her yedi çuvaldan sonra arada yuvarlak bir metal tepsi bulunurdu. Buhar gücü torbaları aşağıdan yukarıya hareket ettirir ve presin tavanında sıkıştırırdı. Torbanın içindeki hamurdan yağlar ve karasu aşağıya dökülürdü.

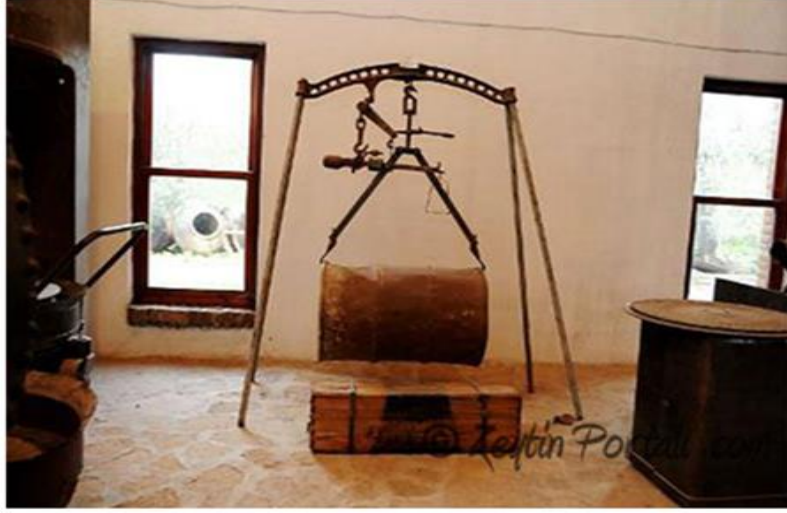
Şekil 2.6.17: Yağların doldurulduğu varil.

Yağlar bu varillere doldurulur, kantarın kaldırma kancalarına takılır, mekanik olarak yukarı kaldırılır ve tartılırdı. Bu kantarlar çok hassastı.

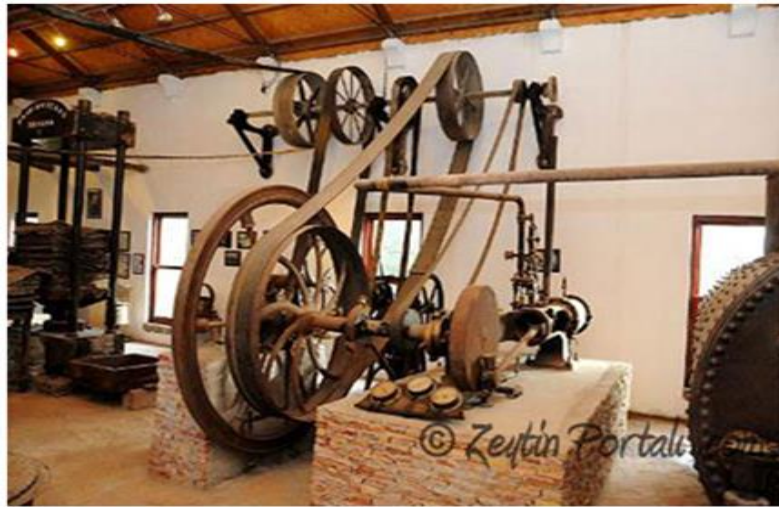
Şekil 2.6.18: Buhar gücüyle dönen makara sistemleri

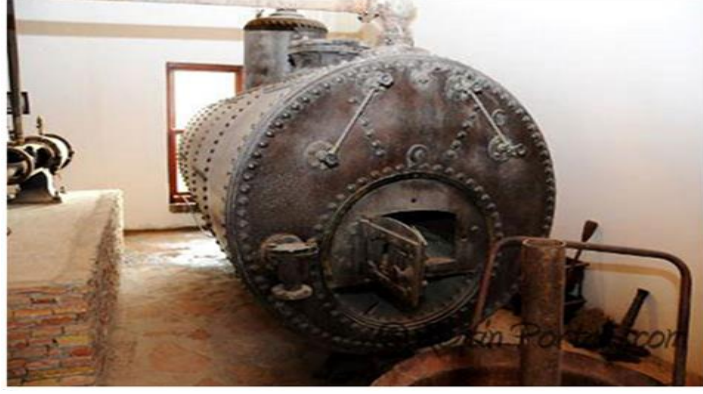
**Şekil 2.6.19:** Buhar kazanı

Açık kapaktan içeri hazneye odun, kömür veya pirina atılarak su kaynatılır ve buhar elde edilirdi.

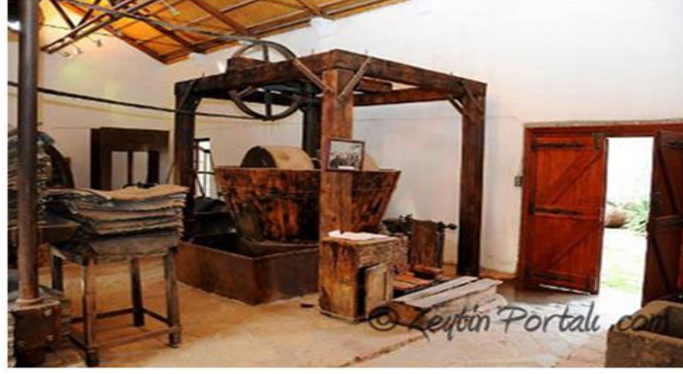
**Şekil 2.6.20:** Zeytin yumuşatma teknesi

Zeytin çift taşlı değirmenlerde daha kolay ezilir ve zamandan kazanılır.

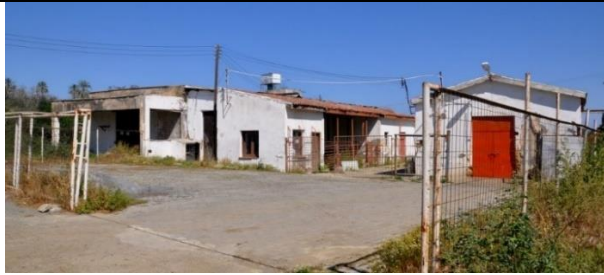
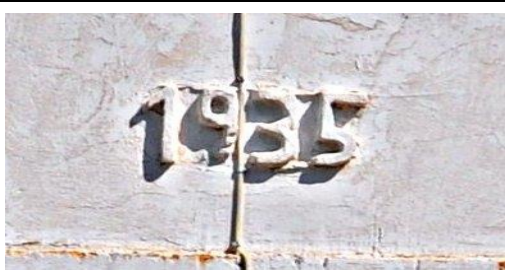
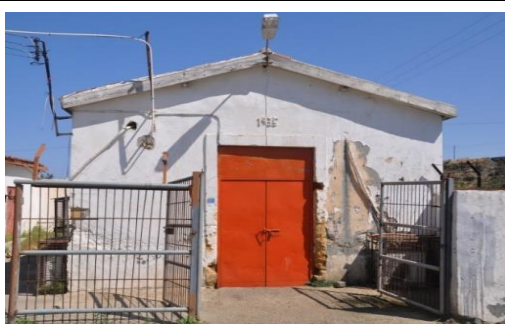
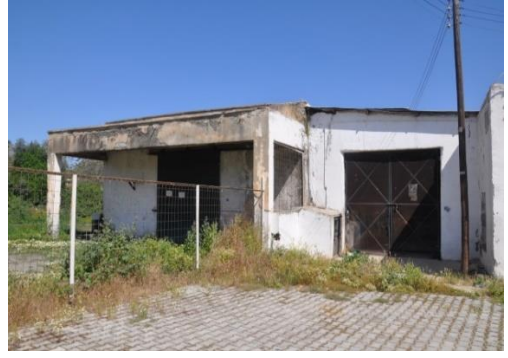
| <b>KORUNMUŞLUK DURUMU:</b> Yapı özgün halinde korunmuştur. Kullanılan yağ çıkarmaya yarayan aletlerine ihtiyaca göre ekler yapılmıştır. | | |
| <p><b>MİMARİ AÇIKLAMASI:</b> Değirmende 1 ana makine odası, hemen yanında 1 depo, onunda yanında 1 ofis ve 1 yardımcı odası bulunmaktadır. Binanın içerisine girilememiştir. Yapı dikdörtgen formda olup 1 büyük değirmene bağlı odalar ile 1 küçük ambar olacak vaziyette 2 kütle halindedir. Duvarlar 50 cm yığma taş sistem ile yapılmış olup, değirmen odası %5'lik, ambar binası ise %10'luk eğimle kırma çatı olarak inşa edilmiştir.</p> <p><b>Güney (Ön) cephe:</b> Değirmenin ön cephesinde makine odasına (ana giriş), depo odasına ve ambara açılan 3 kapısı, ofis odasına bakan 1 penceresi bulunmaktadır. Değirmen odaları ile ambar arasında kalan iç avluya geçiş buradan sağlanmaktadır.</p> <p><b>Kuzey (Arka) cephe:</b> Arka cephe de kapatılmıştır. Tek giriş ön cepheden sağlanmaktadır.</p> | | |

**Doğu (Sağ) cephe:** Değirmen odasının bulunduğu cephede 3 adet yaklaşık 60cm/120 cm'lik tepe pencereleri vardır. Yine bu cephede zeytinin pirına (zeytin çekirdeği, yaprak vs.) atıklarının çıkışının sağlandığı birde baca bulunmaktadır.

**YAPIM TEKNİĞİ:** Dikdörtgen formda yapılan değirmen yapısı, yığma taş sistemle inşa edilmiştir, iç ve dış duvarlarda 50 cm'lik taş ile örülmüştür. Kıрма çatı olarak inşa edilen yapı 10 cm'lik saçaklarla çevrilmiştir. Değirmenin makine odasına açılan girişin üzeri %5'lik öne doğru eğimli yaklaşık 2m / 4 m'lik saçakla kapatılmıştır. Aynı avluda bulunan ambar binası da duvarları 50 cm'lik yığma taş sistemle, çatısı %10'luk bir eğimle üzeri kiremit 10'ar cm'lik saçak bırakılarak kıрма çatı olarak yapılmıştır.

**YAĞ ÇIKARMAKTA KULLANILAN ALETLER:** Yapının değirmen odasına girilememiş olup bölgeden aldığımız bilgiye göre yağ çıkarmakta yarayan aletler mevcut yıllar içerisinde ihtiyaca göre ekler yapılmış olup hala işlevini sürdürmektedir.

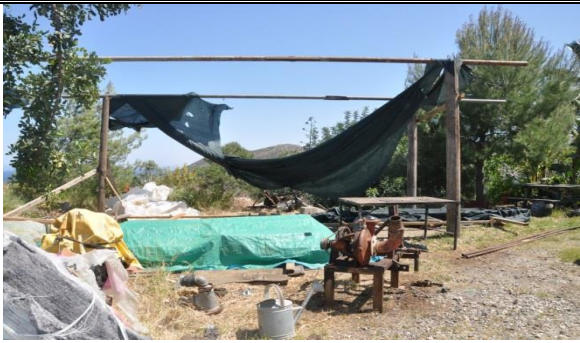
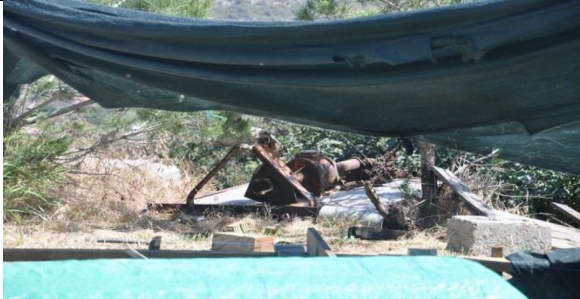
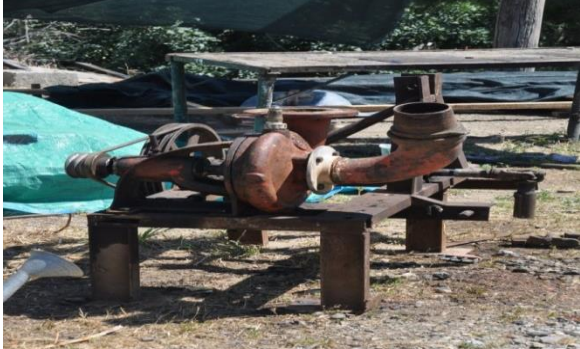
| KUZEY KIBRIS TÜRK CUMHURİYETİ YAĞ DEĞİRMENLERİ<br>YEŞİLIRMAK YAĞ DEĞİRMENİ | | 02 |
|---|---|---|
| <b>KORUNMUŞLUK DURUMU:</b> Yapı özgün halinde korunamamıştır. 10 yıl önce çıkan bir yangında değirmen yapısı yok olmuştur. | | |
| <b>MİMARİ AÇIKLAMASI:</b> 10 yıl önce çıkan yangında değirmen binası tamamen yanmış geriye sadece yağ çıkarmakta kullanılan birkaç alet kalmıştır. | | <br><br> |
| <b>YAĞ ÇIKARMAKTA KULLANILAN ALETLER:</b> Yapı yandıktan sonra dışarı atılan aletler yok olmaya terkedilmiştir. Değirmen yapısından geriye kayış kasnak sisteminin destek boruları ve güç üreten aletlerin birkaç parçası kalmıştır. | | |

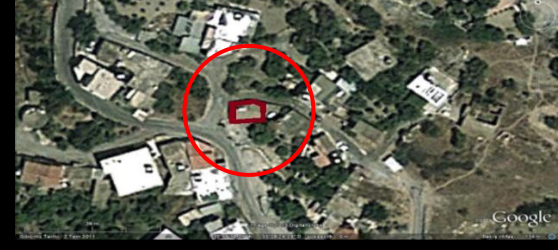
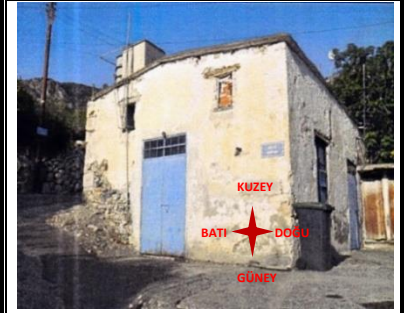
**KORUNMUŞLUK DURUMU:** Yapı özgün olarak korunmuş ve iyi durumdadır. Kapı ve pencereler orijinal ve yerlerinde muhafaza edilmişlerdir. Ön cephede bulunan tepe pencerelerinin biri çıkarılmış boşta kalmış, diğeri ise tuğla ile kapatılmıştır.

**YAPIM TEKNİĞİ:** Beşgen formda olan yapı 50 cm'lik yığma taş sistemle, çatı örtüsü ise makine odasında 2 yöne eğimli kırma çatı olarak yapılmıştır. Odayı çevreleyen 10 cm'lik saçaklar bırakılmıştır. Derme çatma yapılan yardımcı oda ise düz çatıdır. Yapının içine girilememiştir.

**YAĞ ÇIKARMAKTA KULLANILAN ALETLER:** Yapının içine girilemediği için gözlenememiştir. Fakat yakındaki yaşayanlardan aldığımız bilgiye göre yağ çıkarmak için kullanılan aletler orijinal olup 2-3 sene öncesine kadar çalıştırılmış fakat şimdilerde hasat azlığı sebebi ile kapalı tutulmaktadır.

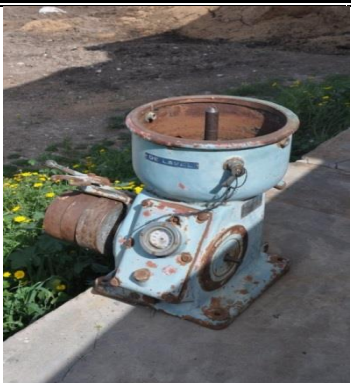
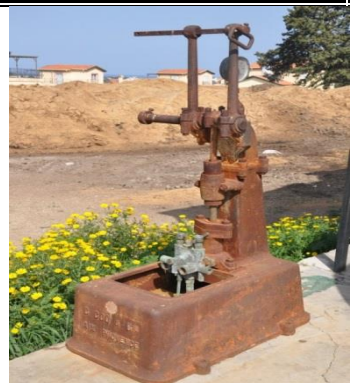
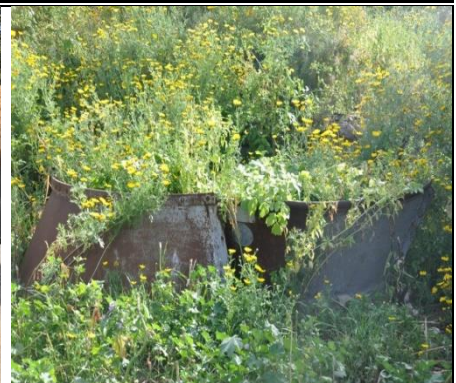
| ZEY KIBRIS TÜRK CUMHURİYETİ YAĞ DEĞİRMENLERİ<br>KARŞIYAKA YAĞ DEĞİRMENİ | | 05 |
|---|---|---|
| <p><b>KORUNMUŞLUK DURUMU:</b> Yapı özgün halinde korunamamıştır. Yaklaşık 10 yıl önce var olan değirmen yıkılmış yerine yenisi yapılmıştır.</p> | | |
| <p><b>MİMARİ AÇIKLAMASI:</b> 10 yıl önce yıkılan değirmen binasının yerine yeni sistemde bir zeytin yağı değirmeni yapılmıştır. Eski değirmen yapısından kalan yağ çıkarmakta kullanılan aletler yeni binanın çevresinde sergilenmektedir.</p> <p><b>YAPIM TEKNİĞİ:</b> Yok.</p> <p><b>YAĞ ÇIKARMAKTA KULLANILAN ALETLER:</b> Değirmen yapısı yıkıldıktan sonra yağ çıkarmakta kullanılan aletlerden sadece seperatör, tek ezme taşı ve teknesi, çıkarılan yağın tartılmasını sağlayan kantar kalmıştır. Aletler yeni yapılan zeytin yağı değirmeninin bahçesinde, gelen müşterilere sergilenmektedir. Fakat sergi amaçlı dahi olsa yeterli ilgi gösterilememiş bazı aletler pas tutmuş bazıları ise büyüyen otların içerisinde kalmıştır.</p> | | |

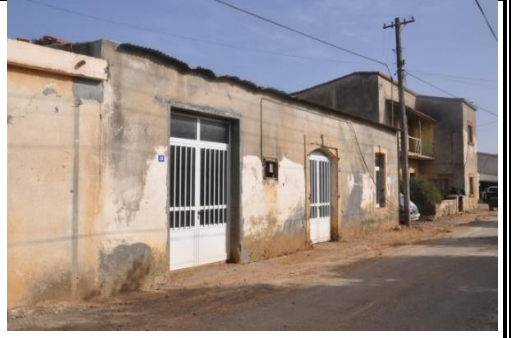
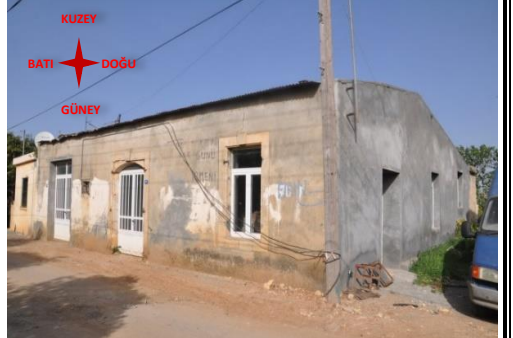
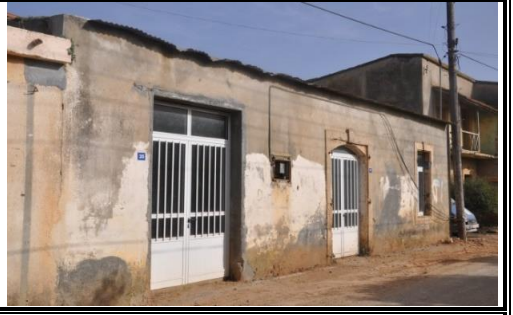
| KUZEY KIBRIS TÜRK CUMHURİYETİ YAĞ DEĞİRMENLERİ<br>ÇAMLİBEL YAĞ DEĞİRMENİ | | 06 |
|---|---|---|
| <b>KORUNMUŞLUK DURUMU:</b> Yapı özgün halinde korunamamıştır. Yıllar içerisinde kullanılmayan değirmen yakın zamanda tadilat görmüş yağ çıkarmakta kullanılan aletler atılmış ve konut olarak kullanılmaya başlanmıştır. | | |
| <b>MİMARİ AÇIKLAMASI:</b> Değirmen 1 makine odası ve 1 yardımcı odadan oluşmaktadır. Duvarlar 50 cm'lik yığma taş sistemle, çatısı yaklaşık %10'luk bir eğimle Kıbrıs taşı üstüne çinko saç kapatılarak iki yöne kırma olarak yapılmıştır.<br><b>Güney (Ön) cephe:</b> Değirmenin ön cephesinde değirmen odasına açılan bir kapı ve pencere, yardımcı odaya açılan 1 kapısı bulunmaktadır. Duvarlar tadilat sebebi ile sıvanmış eskiyen kapı ve pencereler değiştirilmiş durumdadır.<br><b>Doğu (Sağ) cephe:</b> Bu cephede değirmen odasına bakan 1 kapı ve 2 penceresi bulunmaktadır. | | |
| <b>YAPIM TEKNİĞİ:</b> Dikdörtgen formda yapılan değirmen yapısı, yığma taş sistemle inşa edilmiştir. İç ve dış duvarlar 50 cm'lik taş örülmüştür. Kırma çatı olarak inşa edilen yapı 10 cm'lik saçaklarla çevrilmiştir. | | |
| <b>YAĞ ÇIKARMAKTA KULLANILAN ALETLER:</b> Yapının içine girilemedi fakat yakın çevreden aldığımız bilgiye göre binanın tadilatı yapılırken bakımsız kalan yağ çıkarmakta kullanılan aletler çıkarılıp atılmıştır. | | |

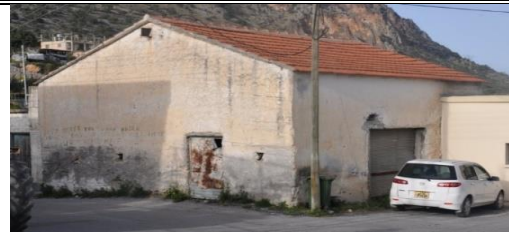
| <p><b>KORUNMUŞLUK DURUMU:</b> Yapının özgün formu korunamamış. Değirmeni işleten sahibinin ölmesinden sonra kullanılmamış, kapılar zarar görmüş ve yağ çıkarmakta kullanılan aletler bakımsız bırakılmış kullanılmaz halde kalmışlardır.</p> | | |
| <p><b>MİMARİ AÇIKLAMASI:</b> Değirmen kare formda olup bir değirmen odası ve 1 depo bulunmaktadır. Değirmen kurulduktan sonra ihtiyaç artması sebebi ile depo odası eklenmiştir. Değirmen odasının duvarları 50 cm'lik yığma taş sistemde, çatı ise yaklaşık %10'luk bir eğimle malzeme olarak ise <b>I</b> tipi demir destek kirişi, ardıc mertekler, kamyş, killi toprak ve kiremit kullanılmış kırma olarak yapılmıştır. Sonradan eklenen depo 30 cm'lik yığma tuğla ile, çatısı ise betonarme düz çatı olarak yapılmıştır.</p> <p><b>CEPHE AÇIKLAMASI:</b><br/> <b>Güney (Ön) cephe:</b> Değirmen odası ve deponun ön cepheye bakan birer kapısı bulunmaktadır. Bu cephede çatıyı destekleyen <b>I</b> tipi demir kiriş görünmekte ve bizim çatı hakkında bilgi sahibi olmamızı sağlamaktadır.<br/> <b>Kuzey (Arka) cephe:</b> Depo odasından arka cepheye açılan 1 kapı ve değirmen odasından atık suyu tahliye etmek için küçük bir pencere bulunmaktadır.<br/> <b>Doğu (Sağ) cephe:</b> Değirmene gelen ürünün girişi bu cephedeki malzeme girişinden sağlanmaktadır.</p> <p><b>YAPIM TEKNİKİĞİ:</b> Değirmen odasının duvarları 50 cm'lik yığma taş sistemle yapılmıştır. Değirmenin çatısı kırma olup sırasıyla olmak üzere <b>I</b> tipi orta demir destek kirişi, ardıc mertekler üzeri kamyş döşenerek üzerine killi toprak serilmiş ve kiremitle kapatılmıştır. Çatı sağ ve sol yöne kırma olarak, yaklaşık %10'luk eğimle yapılmıştır. 10'ar cm'lik saçak bırakılmıştır.</p> | | |

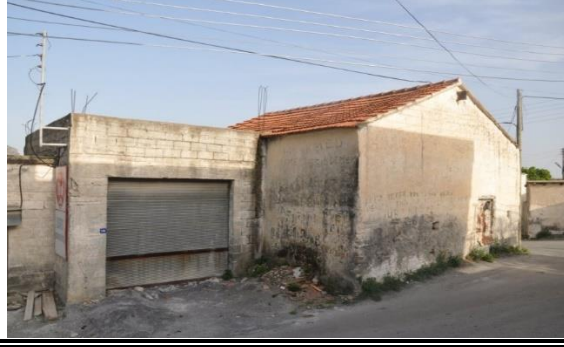
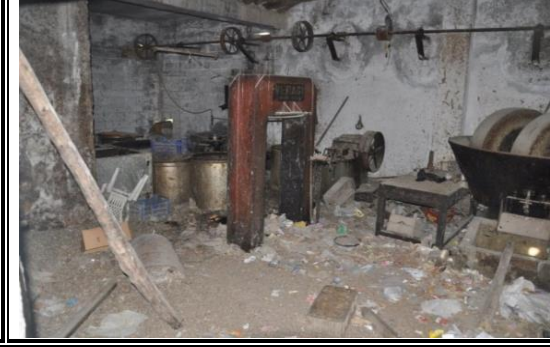
**YAĞ ÇIKARMAKTA KULLANILAN ALETLER:** Değirmende bulunan aletler yerlerinde muhafaza edilmiş olup, yıllar içerisinde hem dış etkenlerden hem bakımsızlıktan çalışmaz durumda kalmıştır.

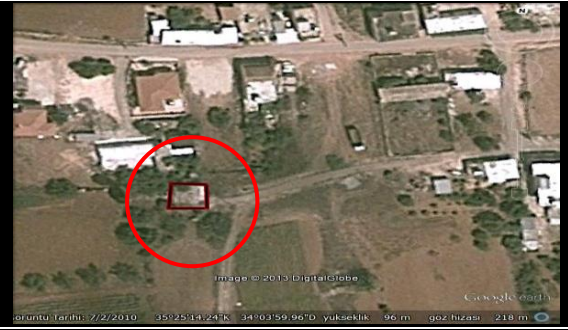
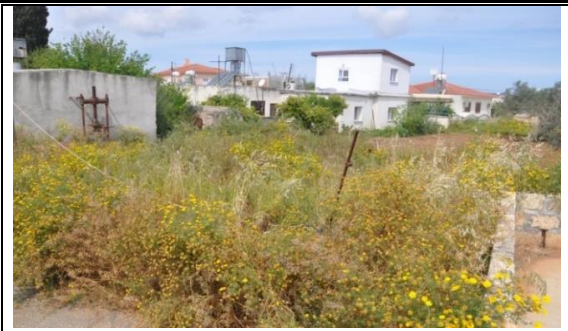
| KUZEY KIBRIS TÜRK CUMHURİYETİ YAĞ DEĞİRMENLERİ<br>MEHMETÇİK YAĞ DEĞİRMENİ | | 08 |
|---|---|---|
| <b>KORUNMUŞLUK DURUMU:</b> Yapının özgün formu korunamamıştır. Değirmenin yanında bulunan oda hala mevcut fakat değirmen odası yıkılmış ondan geriye sadece yağ çıkarmakta kullanılan aletlerden bazıları kalmıştır. | | |
| <b>MİMARİ AÇIKLAMASI:</b> Değirmen odası bakımsızlıktan yıkılmış yanındaki oda hala durmaktadır. Değirmenin yıkılmasından sonra yanındaki oda tadilat görmüş ve konut olarak kullanılmaya devam etmiştir. Fakat şimdilerde o oda da terkedilmiştir. Değirmenden geriye kalan aletlerde dışarıda atıl halde kalmıştır. | | |

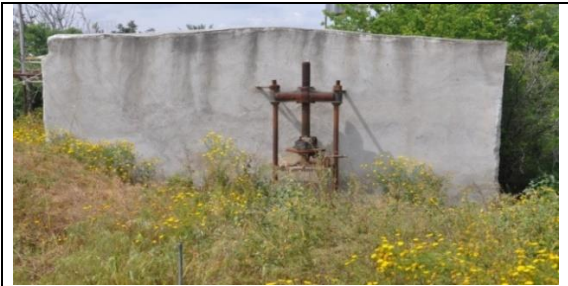
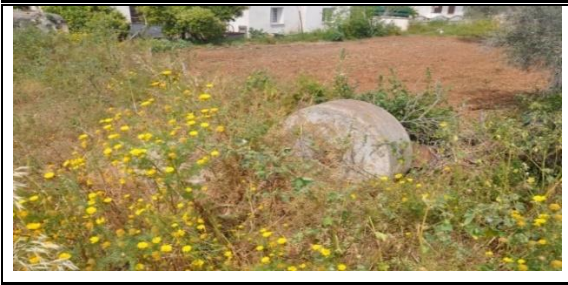
| KUZEY KIBRIS TÜRK CUMHURİYETİ YAĞ DEĞİRMENLERİ<br>MEHMETÇİK YAĞ DEĞİRMENİ | | 08 |
|---|---|---|
| <b>YAĞ ÇIKARMAKTA KULLANILAN ALETLER:</b> Değirmenden geriye kalan aletler elle çevrilen baskı aleti ve tekli ezme taşıdır. Baskı aleti değirmene bağlı odanın duvarında hala monteli şekilde bulunmaktadır. | | |

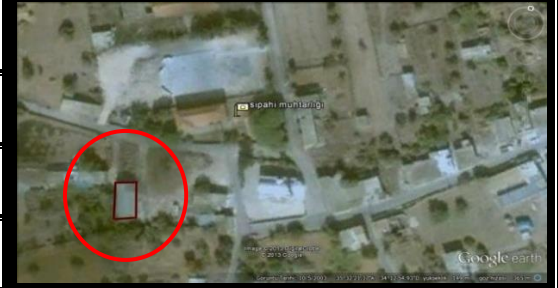
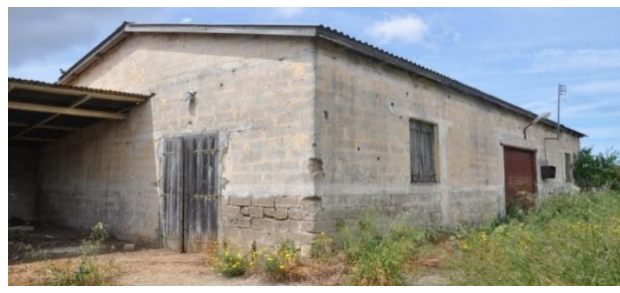
**KORUNMUŞLUK DURUMU:** Yapı özgün formundadır. Yıllar içerisinde bakımsız bırakılmıştır. İçerisindeki aletler uzun süredir çalıştırılmamıştır.

**MİMARİ AÇIKLAMASI:** Değirmen duvarları 30 cm'lik yığma tuğla sistemle, dikdörtgen formunda yapılmıştır. Değirmenin şu an mevcutta 1 ana değirmen odası ve 1 yarı açık deposu bulunmaktadır. Değirmen odasının çatısı kırma olarak eğimi ön ve arka cephelere verilmiştir. Çatıda sırası ile çatı makası, yatayda ahşap mertekler ve onunda üzeri oluklu çinko saçlarla kapatılmıştır.

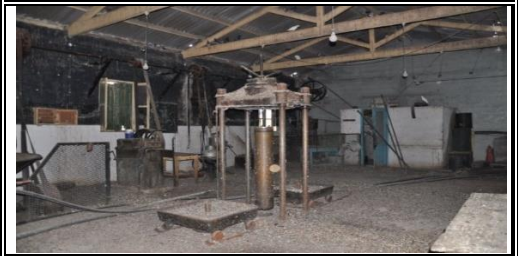
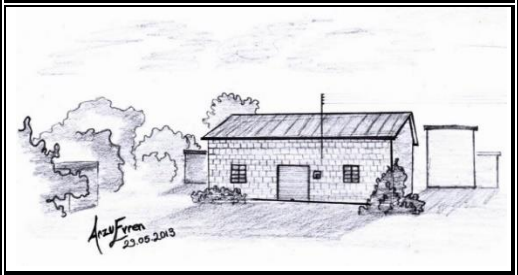
**YAPIM TEKNİKİNİĞİ:** Duvarları 30cm kalınlığında yığma tuğla sistemle yapılmıştır. Yapı dikdörtgen formunda kırma çatılıdır. Çatı sırasıyla ahşap çatı makası, yatayda ahşap mertekler ve onunda üzeri oluklu çinko sacarla kapatılmıştır. 10'ar cm'lik saçaklar bırakılmıştır.

Yarı açık deponun ise yıllar içerisinde ihtiyaca göre eklendiğini öğreniyoruz. Bu deponun üzeri ise mertekler üzeri oluklu çinko sacarla döşenmiştir.

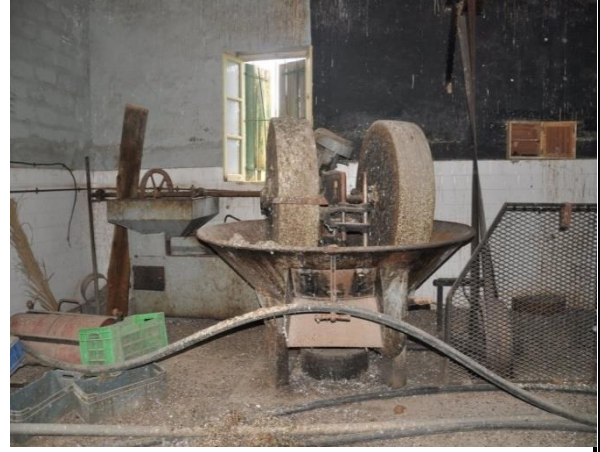
**YAĞ ÇIKARMAKTA KULLANILAN ALETLER:** Çevreden aldığımız bilgiye göre değirmendeki yağ çıkarmakta kullanılan aletler orijinal olup yerlerinde muhafaza edilmişlerdir. Uzun yıllardır kullanılmadığı için paslanmış kötü durumdadır.

İçerisinde bulunan aletler planda görüldüğü gibi olup zeytin yumuşatma teknesi ve taşı, hidrolik pres (baskı aleti), seperatör, kayış kasnak sisteminin ve güç üreten makinelerin sağlam kalan parçaları bulunmaktadır.

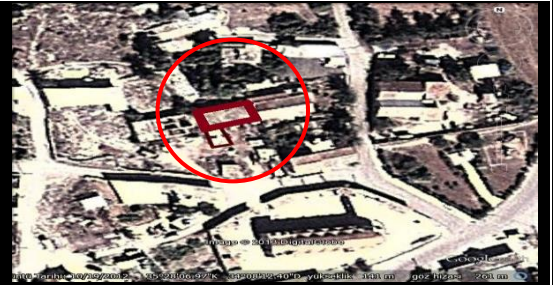
**KORUNMUŞLUK DURUMU:** Yapı özgün formunda korunamamıştır. Yıllar içerisinde bakımsız bırakılmıştır. İçerisindeki aletler çalışmaz haldedir. Şimdilerde ambar olarak kullanılmaktadır.

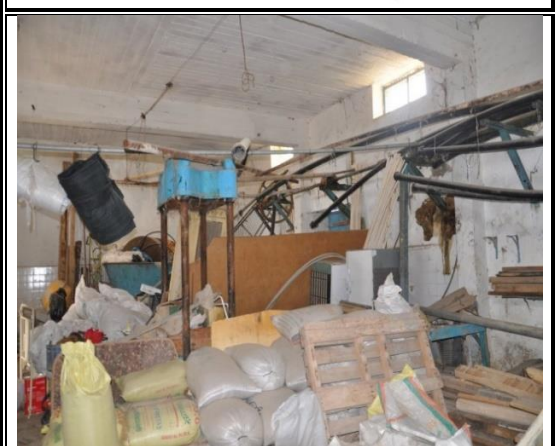
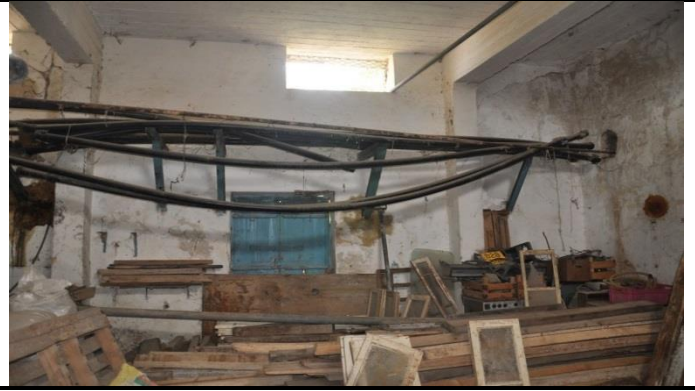
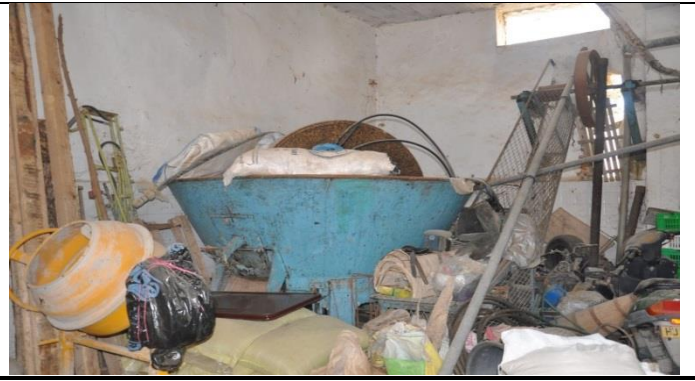
Çevreden aldığımız bilgiye göre değirmendeki yağ çıkarmakta kullanılan aletler orijinal olup yerlerinde muhafaza edilmişlerdir. Uzun yıllardır kullanılmadığı için paslanmış kötü durumdadır.

İçerisinde bulunan aletler planda görüldüğü gibi olup zeytin yumuşatma teknesi ve taşı, hidrolik pres (baskı aleti), kayış kasnak sisteminin ve güç üreten makinelerin sağlam kalan bazı parçaları bulunmaktadır.

Değirmen çalıştırılmamaya başladıktan sonra ambar olarak kullanılmaya başlamıştır.

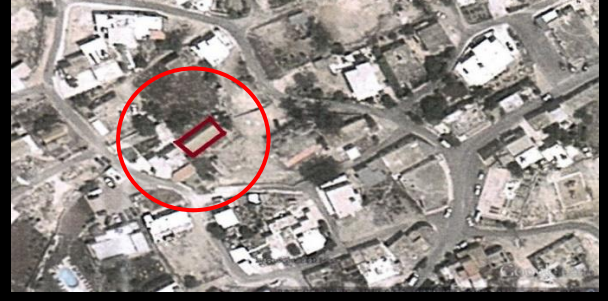
**TARİHÇESİ:** Yapım yılı ile ilgili hiçbir belgeye rastlanmamıştır. Bölgede yaşayanlardan aldığımız bilgiye göre 1950 yıllarında yapılmıştır. Düzenli olarak bakımı yapılmış hala işler durumdadır.

**KORUNMUŞLUK DURUMU:** Yapının özgün formu korunmuş ve iyi durumdadır. Zaman içinde kapı ve pencereler değiştirilmiş ve makine odasında bulunan pencere tuğla ile örülmüştür.

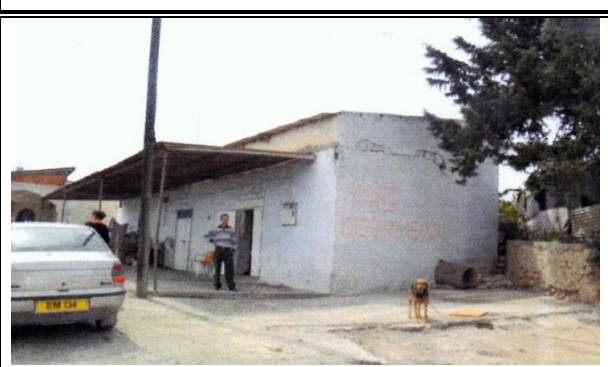
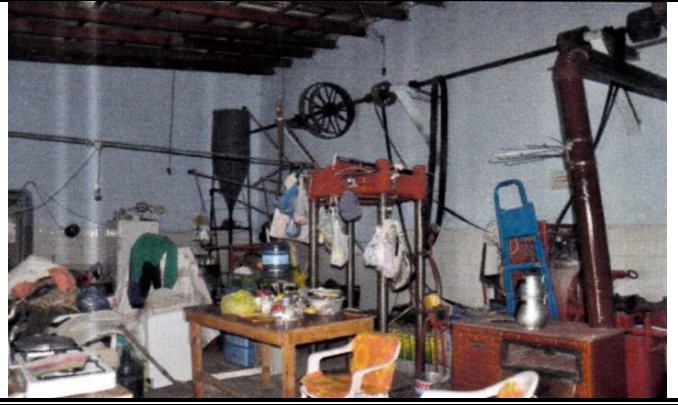
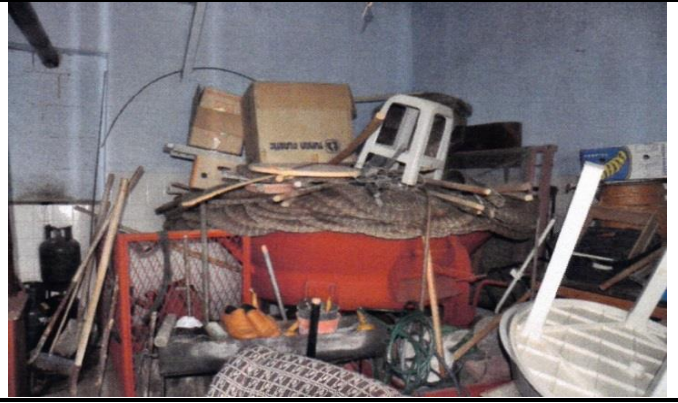
**YAPIM TEKNİKİNİĞİ:** Duvarlar 50 cm kalınlığında yığma taş sistemle yapılmıştır. Ön cepheye bakan 3 kapı arka cepheye bakan 2 penceresi bulunmaktadır. İç mekânda odaları birbirine bağlayan bir kapı vardır. Değirmenin tavanı ahşap mertekler üzeri yatay mertek döşenmiş daha sonra çinko saclar ile kapatılmıştır. Çatı giriş yönünde yaklaşık %10'luk eğimle yapılmıştır. Eğimin verildiği ön cepheden 10 cm'lik saçak payı bırakılmıştır. Yapının düzenli olarak bakımının yapıldığını ve hasat zamanlarında hala işler durumda olduğunu görüyoruz.

**YAĞ ÇIKARMAKTA KULLANILAN ALETLER:** Yağ çıkarmakta kullanılan aletler orijinal yerlerinde olup elektrik enerjisiyle çalışmaktadır.

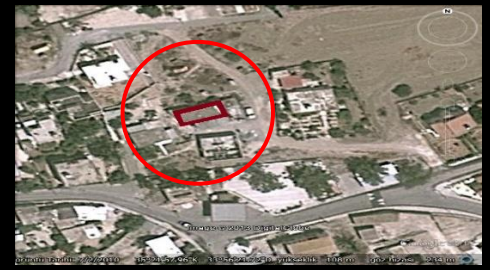
| <p><b>KORUNMUŞLUK DURUMU:</b> Yapı özgün olarak korunmuştur. Hasat zamanlarında hala çalıştırılmaktadır. Yağ çıkarmakta kullanılan aletler orijinal olup yerlerinde muhafaza edilmişlerdir.</p> | | |

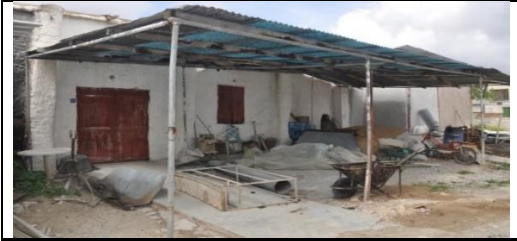
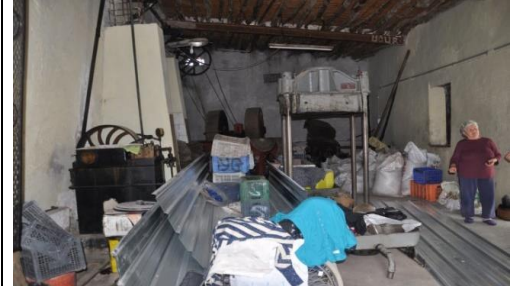
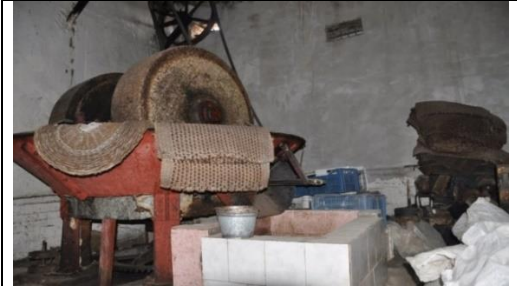
| <p><b>MİMARİ AÇIKLAMASI:</b> Değirmen dikdörtgen formunda olup tek bir oda olarak yapılmıştır. Duvarlar 50 cm’lik yığma taş sistemle yapılmış. Değirmenin çatısına ön cephesi yönünde yaklaşık %5’lik bir eğim verilmiştir. İhtiyaca göre girişin önündeki 4m’lik avlunun üzerine yapının ön cephedeki girişi ve pencere üzerini kapatacak şekilde 5 demir ayak üzerine çinko saclardan saçak yapılmıştır. Değirmenin dikmeleri dışarıya doğru çıkıntılı, çatı örtüsünün <b>I</b> tipi demir kirişleri desteleyecek şekilde yapılmıştır.</p> <p><b>Güney (Ön) cephe:</b> Bu cephede değirmenin ana giriş kapısı ve bir penceresi bulunmaktadır. Ön cephede giriş kapısını ve pencereyi kapatacak şekilde 5 demir profil ayak üzerine 4 metrelik bir saçak yapılmıştır.</p> <p><b>Kuzey (Arka) cephe:</b> Değirmende bulunan dikmeler dışa doğru çıkık olup çatıyı tutan <b>I</b> tipi demir kirişleri desteklemektedir. Bu cephede açık olarak görünmektedir. Yine ön cephedeki pencere hizasında 1’de pencere bulunmaktadır.</p> <p><b>Batı (Sol) cephe:</b> Değirmenin diğer giriş kapısı da bu cephede bulunmaktadır.</p> | | |

**YAPIM TEKNİKİĞİ:** Yapının duvarları 50 cm'lik yığma taş sistemle yapılmış ve dikdörtgen formdadır. Değirmenin çatısına ön cephesi yönünde yaklaşık %5'lik bir eğim verilmiş, yapıyı çevreleyen 10'ar cm'lik saçaklar bırakılmıştır. Çatıda sırasıyla **I** tipi demir kiriş, ardıc mertekler, kamış ve üzeri Kıbrıs taşı ile döşenmiştir. Değirmenin **I** tipi demir kirişleri destekleyen dikmeleri 3 metre aralıklarla dışarıdan bırakılmıştır.

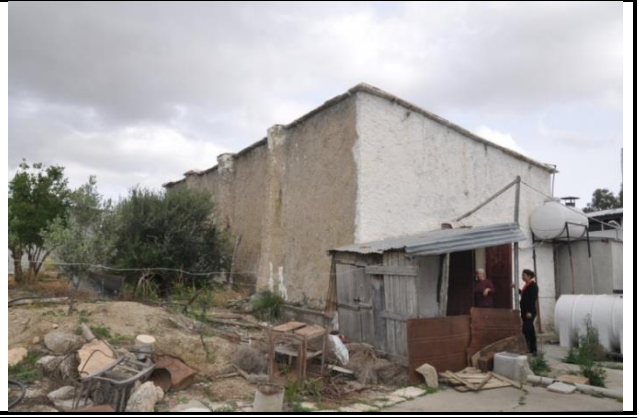
**YAĞ ÇIKARMAKTA KULLANILAN ALETLER:** Yağ çıkarmada kullanılan aletler orijinal olup yerlerinde muhafaza edilmişlerdir. Değirmende bulunan aletler hala işler durumdadır. Hidrolik pres (baskı makinesi), zeytin yumuşatma teknesi ve ezme taşları, seperatör, kayış kasnak sistemi ve güç üreten makineleri bulunmaktadır. Bu aletlerin düzenli bakımları yapılıyor olup hasat zamanlarında çalıştırılmaya devam edilmektedir.
