**KUZEY KIBRIS'TA ZEYTİNYAĞI DEĞİRMENLERİ**

**YAKIN DOĞU ÜNİVERSİTESİ  
FEN BİLİMLERİ ENSTİTÜSÜ**

**MİMARLIK ANABİLİM DALI  
YÜKSEK LİSANS TEZİ**

**LEFKOŞA, 2017**

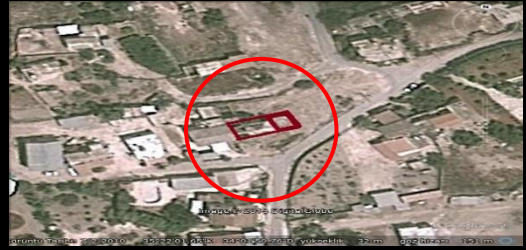
| KUZEY KIBRIS TÜRK CUMHURİYETİ YAĞ DEĞİRMENLERİ<br>ÇAYIROVA KÖYÜÇİ YAĞ DEĞİRMENİ | | 13 |
|---|---|---|
| <b>KORUNMUŞLUK DURUMU:</b> Yapı özgün olarak korunmuş, arka cephede bulunan deponun kot farkı ve yapım tekniği nedeni ile sonradan eklendiğini düşünüyoruz. Kapı ve pencereler orijinal ve yerlerinde muhafaza edilmişlerdir. | | |

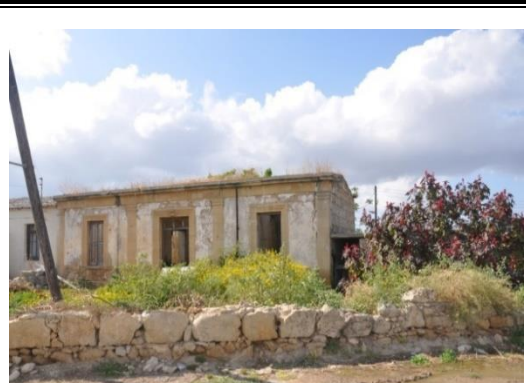
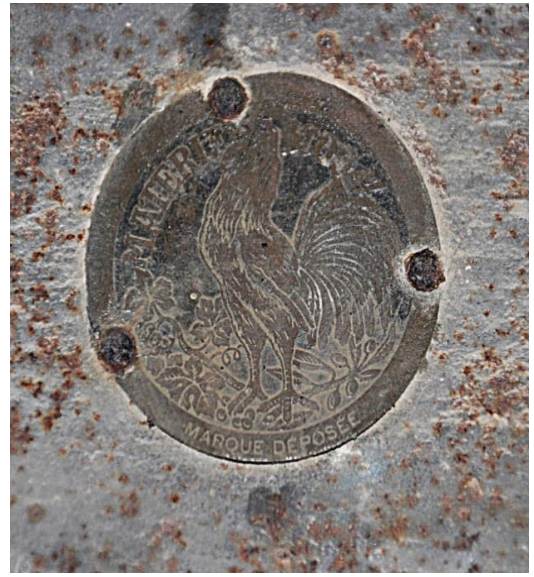
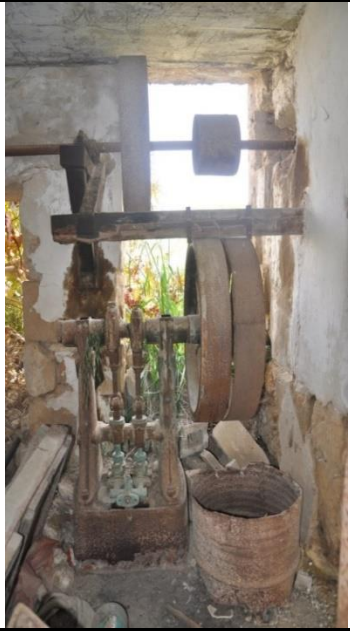
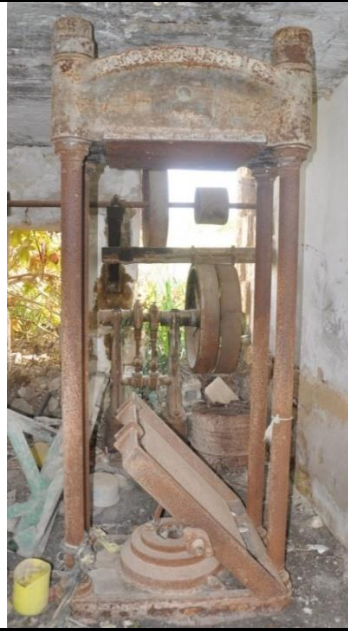
**YAĞ ÇIKARMAKTA KULLANILAN ALETLER:** Yağ çıkarmada kullanılan aletler orijinal olup yerlerinde muhafaza edilmişlerdir. 8 m2’lik bir alana sığdırılan aletler baskı (pres) makinesi, zeytin yumuşatma teknesi ile ezme taşları, kayış kasnak sistemi ve güç üreten makinelerdir. Kullanılmadığı yıllar içinde çok bakımsız kalan aletlerin bazı parçaları eksilmiştir. Adatepe zeytinyağı müzesindeki buharla çalışan değirmen aletleriyle aynı özellikleri taşımaktadır. Bu yüzden Çayırova köyiçi yağ değirmeninin buharlı sistemle çalışan bir değirmen olduğunu düşünmekteyiz.

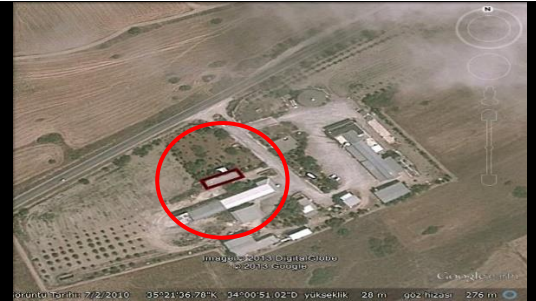
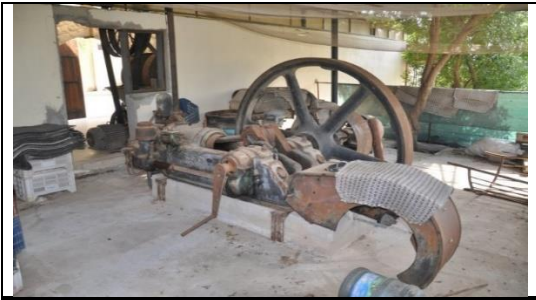
| <b>KORUNMUŞLUK DURUMU:</b> Yapı özgün halinde korunamamıştır, değirmen tamamen yıkılmış fakat içerisindeki yağ çıkarmada kullanılan aletler taşınarak Çayırova köyünün girişindeki şimdiki yerine taşınmıştır. | | |
| <b>MİMARİ AÇIKLAMASI:</b> Değirmen 10 yıl öncesine kadar Kilitkaya köyünde bulunuyorken, bakımsızlıktan yıkılmıştır. İçerisindeki yağ çıkarmak için kullanılan aletler taşınarak şimdiki yerinde sergilenmektedir.<br><b>YAPIM TEKNİĞİ:</b> Yok.<br><b>YAĞ ÇIKARMAKTA KULLANILAN ALETLER:</b> Değirmenden geriye kalan yağ çıkarmada kullanılan aletler hayvan gücü ile döndürülen zeytin ezme teknesi, taşı ve yine elle döndürülen zeytin baskı aletidir. Bu aletlere ek olarak yıllar sonra yenilenen ve aynı zamanda taşınan elektrik enerjisi ile çalışan ezme taşları ve teknesi, seperatör, hidrolik pres ve kayış kasnak sistemidir. Yeniden kuruldukları yerde hala işler durumda olup hasat zamanı çalıştırılmaktadır. | | |

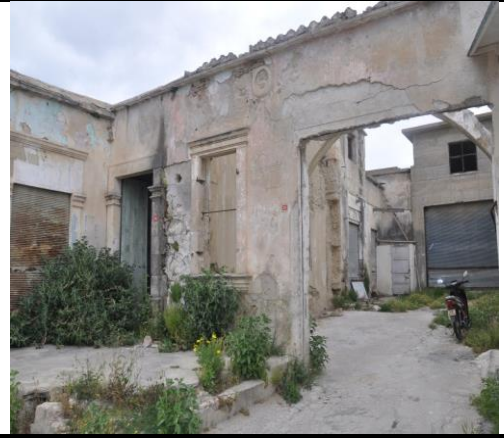
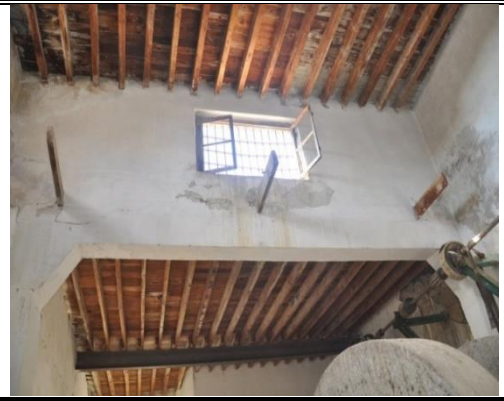
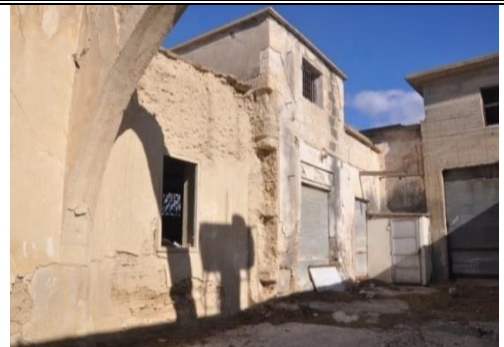
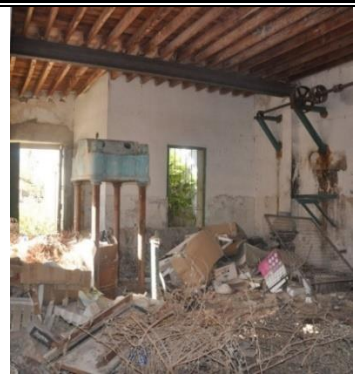
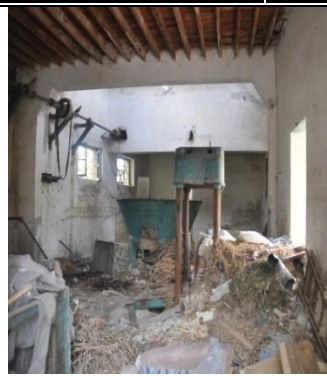
**KORUNMUŞLUK DURUMU:** Yapı özgün formundadır. Yıllar içerisinde bakımsızlık nedeni ile girişteki ofis odası ile malzeme girişinin yapıldığını düşündüğümüz depo odasının tavanı çökmüş, bazı kapı ve pencereler yerlerinden çıkmıştır.

**YAĞ ÇIKARMAKTA KULLANILAN ALETLER:** Değirmendeki aletler orijinal olup yerlerinde muhafaza edilmişlerdir. Uzun yıllardır kullanılmadığı için paslanmış kötü durumdadır.

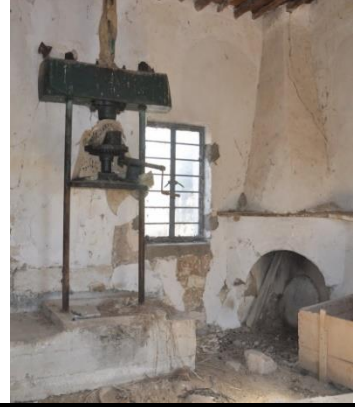
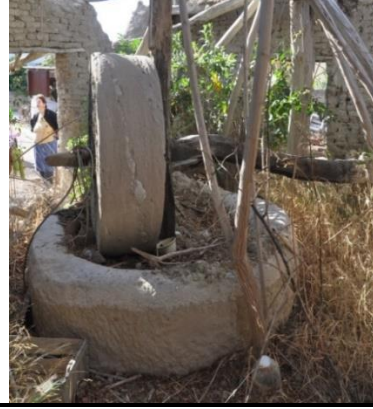
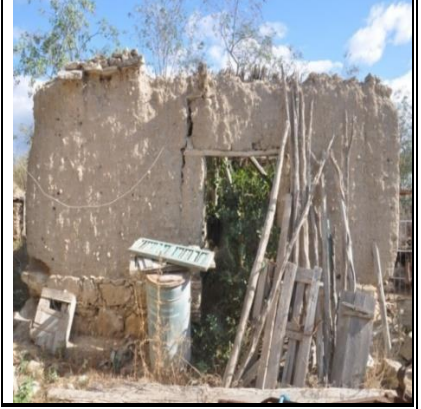
**YAPIM TEKNİKİNİĞİ:** Değirmenin ezme taşının bulunduğu oda kerpiç yığma sistemle, çatısı ardıç kalaslar ve üstü kamışlarla döşenmiş, onunda üzeri yine kerpiçle kapanmıştır. Bu odadaki çatı uzun yıllarca kullanılmadığı için çökmüş ve kullanılmaz hale gelmiştir. Bağlı olduğu diğer 3 oda ise 50 cm'lik yığma taş sistemle yapılmıştır. Çatısı ardıçlar üzeri hasır ve onunda üstü beton ile kapanmıştır.

**YAĞ ÇIKARMAKTA KULLANILAN ALETLER:** Değirmendeki ezme taşının bulunduğu odanın çatısı çökmüş ve kullanılmaz hale gelmiştir. Fakat devam eden 2. Odada bulunan baskı makinesi (pres) korunmuş ve devamlı olarak bakımı yapılmış, çalışır durumdadır.

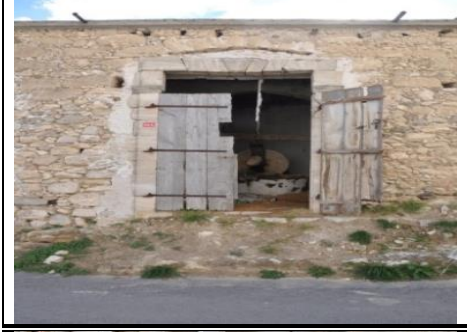
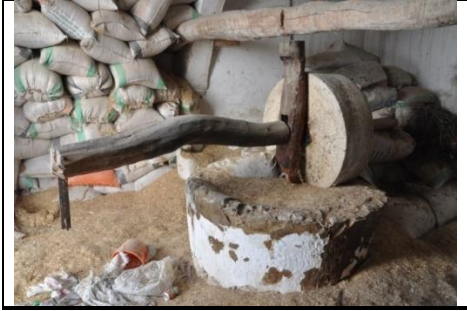
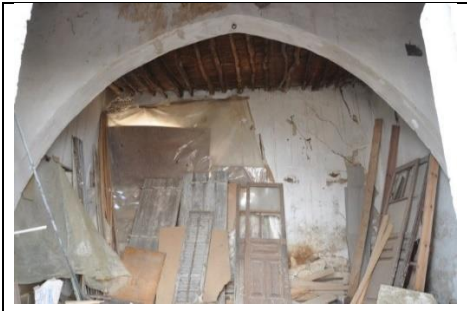
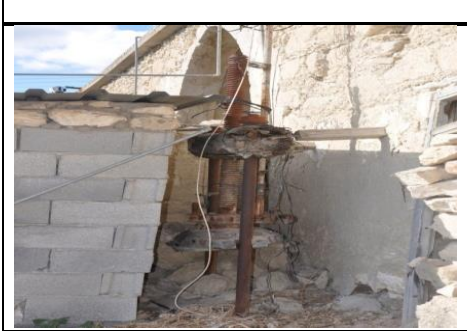
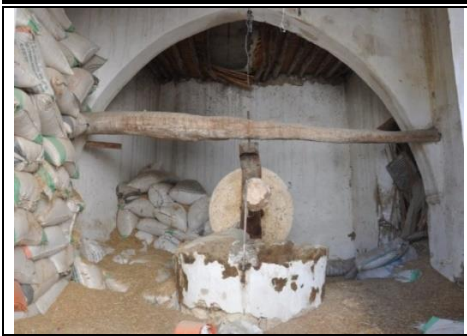
**KORUNMUŞLUK DURUMU:** Özgün yapıdan geriye yalnızca 2 odası ayakta kalabilmiştir. Kalan odalarında arka duvarlarındaki taşlar çıkmış, yerine geçici olarak taşlar kapatılmıştır. Kapıları yerlerinde korunmuştur. Değirmenin içi ise uzun süredir saman depolamak amaçlı ambar olarak kullanılmıştır.

**Kuzey (Ön) cephe:** Geriye kalan 2 odanın 1er giriş kapılarının olduğu cephedir. Giriş kapılarının üzerlerindeki kilit taşları bize yapım yılı ile ilgili kesin bilgi veren tek kanıttır. Eğimli bir zeminde bulunması sebebi ile aralarında 50-70 cm arasında kot farkı oluşturulmuştur. Bu kot farkı çatı yüksekliklerinde açıkça görülmektedir.

**Güney (Arka) cephe:** Değirmenin yıkılan 2 odası bu cephede bulunduğunu öğreniyoruz. Geriye kalan baskı makinesi ve geçişin sağlanması için bulunan 1 kapı bulunmaktadır. Fakat kalan binaya zarar gelmemesi için o kapıda taşlarla örülmüş olsa da kapının ardıç dalları görünür haldedir.

**YAPIM TEKNİKİNİĞİ:** Geriye kalan 2 odanın duvarları 50-60 cm kalınlığında yığma taş sistemle yapılmıştır. Girişin sonunda kalan cephede taşlar dökülmüş fakat daha sonra dökülen yerler orijinal taşları ile yeniden güçlendirilmiştir. Bulunduğu yerdeki eğim nedeni ile çatıda 50- 70 cm'lik bir kot farkı verilmiştir. İç yapılarına bakıldığında her iki odanın 40m<sup>2</sup>'den büyük olduğu ve bu genişliğin 1er sivri kemerle geçildiğini böylelikle çatıda kullanılan ardıçlarında taşıyıcılığının arttığını görüyoruz. Çatı duvardan orta kemere bağlanan ardıç ağaçları üzerine kamışlar daha sonrada demirli beton kullanılarak örtülmüştür. Odaları çevreleyen 15 cm'lik saçaklar bırakılmış ve çatıya dolan suyun tahliyesi için yatayda oluklar kullanılmıştır. Binanın dış cephelerine açılan küçük kare formlu deliklerin binadaki hava dolaşımını kolaylaştırmak için yapıldığını düşünüyoruz.

**YAĞ ÇIKARMAKTA KULLANILAN ALETLER:** Değirmendeki aletler orijinal olup yerlerinde muhafaza edilmişlerdir. Bulunduğu oda yıkıldıktan sonra baskı makinesinin orijinal yerinde bırakılması doğru olsa da dış etkenlere karşı korumak için hiçbir önlem alınmamıştır. 1974'deki barış harekâtından sonra değirmenin Rum sahiplerinin köyü terk ettiği ve daha sonra işletilmediğini etrafta yaşayanlardan öğreniyoruz.

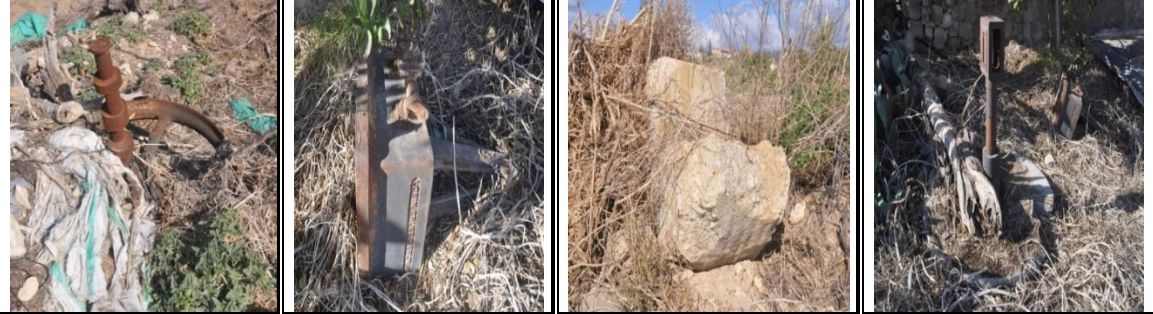
| <b>KORUNMUŞLUK DURUMU:</b> Yapı korunamamış ve geriye sadece tek bir duvarı ayakta kalmıştır. | | |
| <b>MİMARİ AÇIKLAMASI:</b> Değirmen 50-60 cm'lik kerpiç yığma sistemle yapılmıştır. Değirmen duvarlarından geriye sadece tek bir cephesi kalmıştır. 1974 harekâtından sonra kullanılmayan değirmenin parçaları sökülmüş atıl haldedir. Sadece baskı makinesi (pres) yerinde kalabilmiştir. | | |
| <b>YAPIM TEKNİKİĞİ:</b> 50-60 cm kalınlıkta kerpiç yığma sistemle inşa edilmiştir. Zamanında çatıyı ayakta tutan geniş ağaç dikmeler hala yerindedir. 74 yılından sonra Rum sahiplerinin köyü terk etmesi ile değirmen bir daha kullanılmamıştır. | | |
| <b>YAĞ ÇIKARMAKTA KULLANILAN ALETLER:</b> Yağ çıkarma aletleri, kullanılmamaya başladıktan sonra yerinin değerlendirilmesi için sökülmüş ve atıl halde bırakılmıştır. Sadece baskı makinesi (pres) orijinal yerinde bırakılmıştır. Geri kalan parçalar arazi kenarlarında atıl durumdadır. | | |

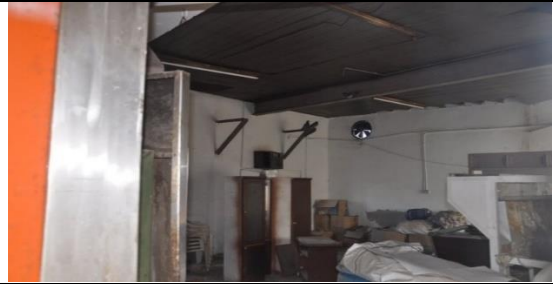
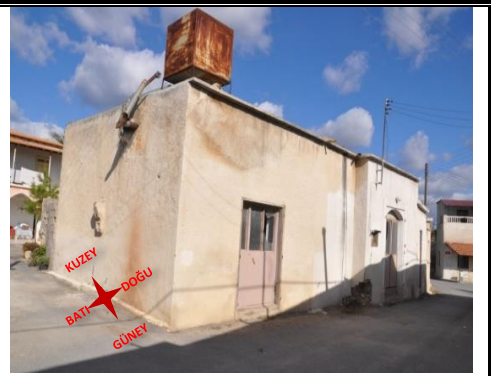
| <b>KORUNMUŞLUK DURUMU:</b> Yapı özgün formunda kalmış fakat içindeki yağ çıkarma aletleri sökülmüştür. Şimdilerde boş haldedir. | | |
| <b>MİMARİ AÇIKLAMASI:</b> Değirmen 50 cm'lik taş yığma sistemle yapılmıştır. Birbirine bağlantılı 3 odadan oluşmaktadır. Değirmen işlevini yıllar öncesinde kaybetmiş, bütün yağ çıkarma aletleri sökülmüş ve yapı farklı işlevlerle kullanılmıştır.<br><b>Güney (Ön) cephe:</b> Değirmenin 3 odasının yola bakan 1'er kapısı vardır. Ortadaki oda 70 cm yola çıkıntılıdır. Şeklinden ve büyüklüğünden ana giriş kapısının orta kapı olduğunu anlıyoruz.<br><b>Kuzey (Arka) cephe:</b> Arka cephede her odaya açılan 1'er penceresi vardır.<br><b>Doğu (Sağ) cephe:</b> Bu cephe bitişindeki evlerle devam etmektedir.<br><b>Batı (Sol) cephe:</b> Bu cephede kapı, pencere bulunmamaktadır.<br><b>YAPIM TEKNİKLERİ:</b> 50cm kalınlıkta yığma taş sistemle inşa edilmiştir. Düzenli bakımı ve sıvalarının yapıldığını o yüzden fazla bir hasar görmediğini görüyoruz.<br><b>YAĞ ÇIKARMAKTA KULLANILAN ALETLER:</b> Yağ çıkarma aletleri sökülmüş, geriye sadece kayış kasnağı tutan destekler kalmıştır. | | |

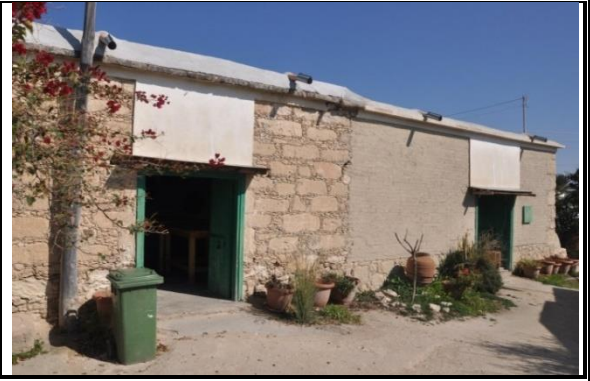
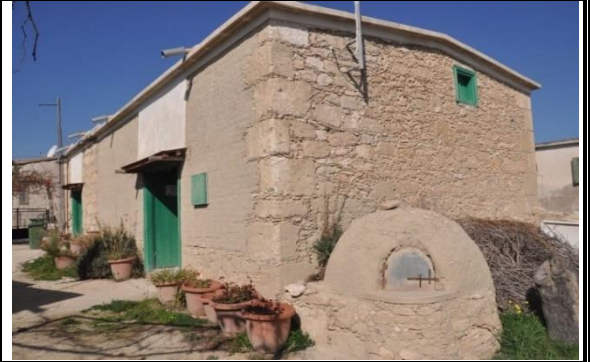
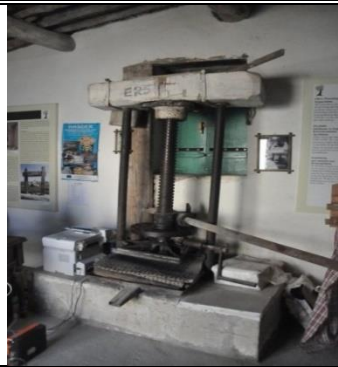
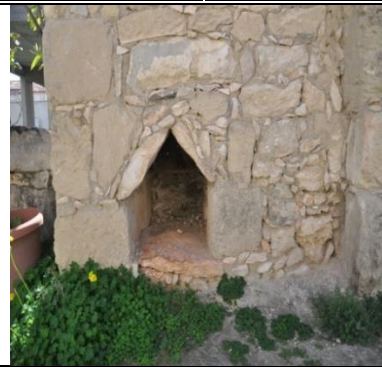
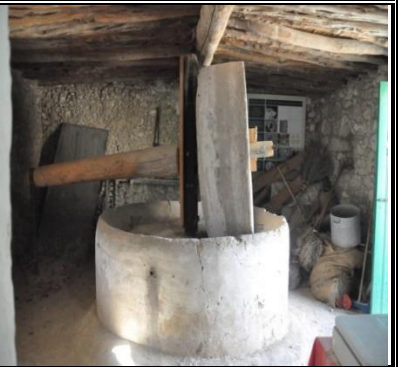
**KORUNMUŞLUK DURUMU:** Yapının özgün formuna sadık kalınarak restore edilmiştir. İçerisinde bulunan zeytin baskı aleti, ezme teknesi ve taşı orijinal olup bakım ve onarımı restorasyon sırasında yapılmıştır.

**YAPIM TEKNİKİĞİ:** Değirmen ve değirmencinin evinin duvarları 50cm kalınlığında kerpiç, taş yığma sistemle yapılmıştır. Yapı 2 kütle halinde dikdörtgen formundadır. Değirmenci evi düz çatılı, değirmen evinin 2 odası arasında kot farkı verilmiştir. Zeytin baskı odası 50 cm yüksek olup yaklaşık % 5'lik bir eğimle kırma olarak, değirmen taşı odası ise düz çatılı yapılmıştır. Tavanda kullanılan malzemeler sırasıyla ardıç orta mertekler, yatayında ardıç mertekler, kamış, killi toprak ve üzerine Kıbrıs taşı döşenmiştir. 15'er cm'lik Kıbrıs taşından parapetler yapılmıştır. Değirmen evi bölgedeki tarihi kesin olarak bilinen en eski zeytinyağı değirmenidir.

**YAĞ ÇIKARMAKTA KULLANILAN ALETLER:** Değirmendeki yağ çıkarmakta kullanılan aletler orijinal olup 2008 yılındaki restorasyon sırasında bakım onarımları yapılmış ve ziyarete açılmıştır. İçerisinde taş zeytin ezme teknesi ve ezme taşı, zeytin baskı aleti bulunmaktadır.

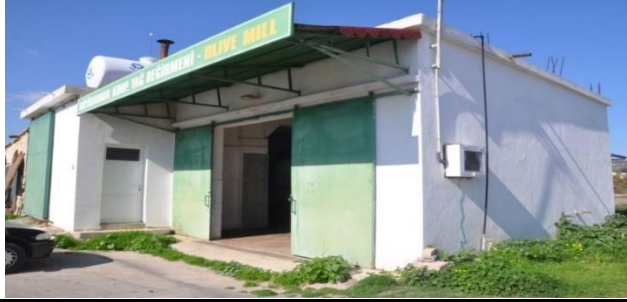
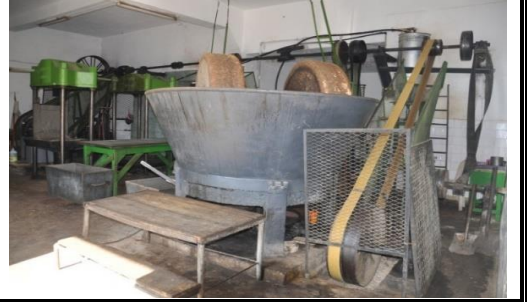
| <b>KORUNMUŞLUK DURUMU:</b> Yapı özgün formunda bırakılmamıştır. Kolon, kirişlerin geçişlerinden ve duvar kalınlıkları, kullanılan malzemelerden değirmendeki deponun sonradan eklendiğini anlıyoruz. | | |
| <p><b>MİMARİ AÇIKLAMASI:</b> Değirmenin duvarları 30 cm'lik yığma tuğla sistemle, daha sonradan eklenen depo ve girişin dışa atılan kısmı 25 cm'lik tuğla ile değirmendeki kolon ve kirişler ise betonarme olarak yapılmıştır. Yapı Z formundadır.</p> <p>Değirmenin çatısı düz ve betonarmedir, etrafı 10'ar cm'lik saçaklarla çevrilmiştir. Ana girişin üzeri sonradan eklenen girişteki deponun hizasına kadar, arkada bulunan değirmenin bağlantı odasının sağ cepheye açılan kapısının üzeri 2m uzunluğunda altı destek profilli saçak ile kapatılmıştır.</p> <p><b>Güney (Ön) cephe:</b> Değirmen odasına girişi sağlayan 2.50 m'lik ana kapı, depoya açılan 2 m'lik malzeme kapısı bu cephede bulunur. Ana girişin üzeri yaklaşık 2.50 m'lik saçakla kapatılmıştır. Ana girişin hemen solunda depoya açılan 1 kapıda bulunmaktadır.</p> <p><b>Doğu (Sağ) cephe:</b> Değirmen odasının bağlantısı olan şu anda zembillerin muhafaza edildiği bu odaya açılan 1 kapı bulunmaktadır. Kapının üzeri 2m'lik saçak ile kapatılmıştır.</p> <p><b>Kuzey (Arka) cephe:</b> Değirmen odasına açılan 1 kapıda arka cephede bulunmaktadır.</p> | | <p>BÜYÜKKONUK TÜRK KOOPERATİFİ<br/>YAĞ DEĞİRMENİ PLAN ŞEMASI</p> <p>BÜYÜKKONUK TÜRK KOOPERATİFİ<br/>YAĞ DEĞİRMENİ KESİT ŞEMASI</p> |

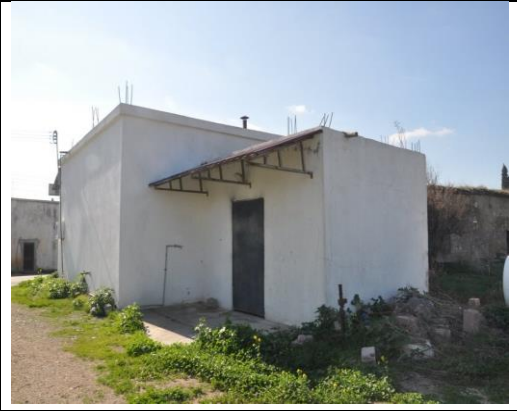
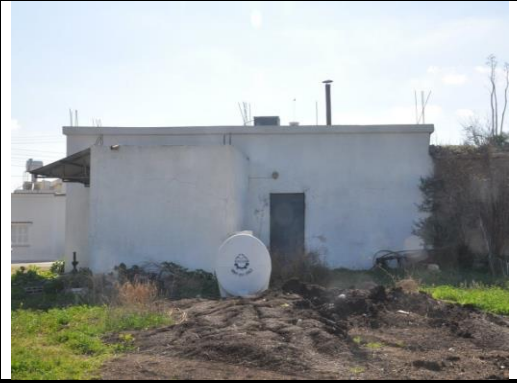
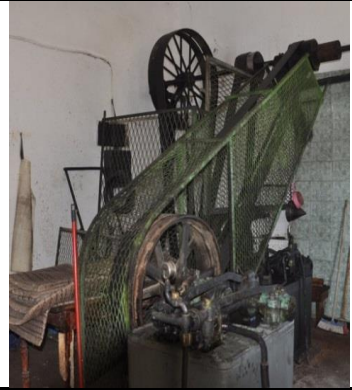
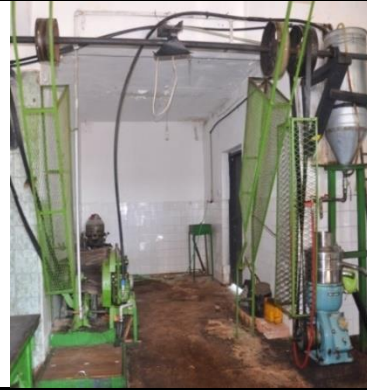
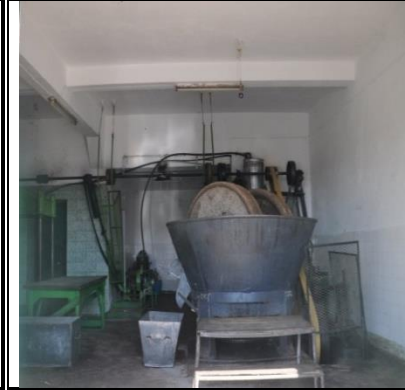
**YAPIM TEKNİKİNİĞİ:** Yıllar içerisinde ihtiyaca göre eklemeler yapılmıştır. Kolon, kirişlerin geçişlerinden, duvar kalınlıklarından, kullanılan malzemelerden değirmendeki deponun ve girişin yaklaşık 2m öne atılan kısmının sonradan eklendiğini anlıyoruz. Değirmenin duvarları 30 cm'lik yığma tuğla sistemle, daha sonradan eklenen depo ve girişin dışı atılan kısmı 25 cm'lik tuğla ile değirmendeki kolon ve kirişler ise betonarme olarak yapılmıştır. Yapı Z formundadır. Değirmenin düzenli olarak bakımı yapılmak olup iyi durumdadır.

**YAĞ ÇIKARMAKTA KULLANILAN ALETLER:** Değirmendeki yağ çıkarmakta kullanılan aletler orijinal olup yerlerinde muhafaza edildiğini, sadece eskiyen seperatörün değiştirildiğini diğer aletlerin bakımlarının düzenli olarak yapıldığını öğreniyoruz. Değirmede bulunan aletler zeytin ezme taşları ve teknesi, 2 adet hidrolik pres (baskı aleti) , seperatör, kayış kasnak sistemi ve güç üreten makinelerdir.

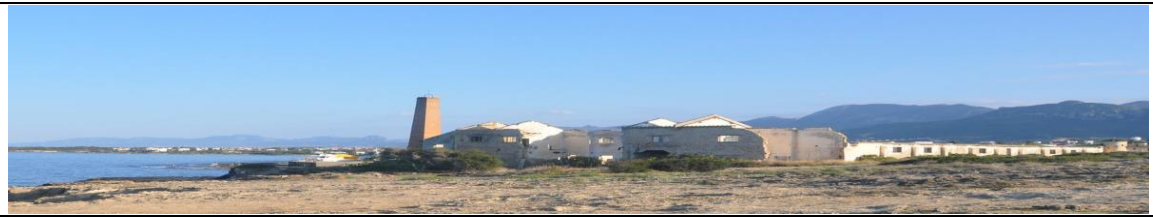
**KORUNMUŞLUK DURUMU:** Yapı özgün formunda korunamamıştır. Yapı 20 yıla yakın bir süredir bakımsız halde bırakılmıştır. Bütün çatı örtüsü çökmüş çevre duvarlarının çoğu ya zarar görmüş ya da yıkılmıştır.

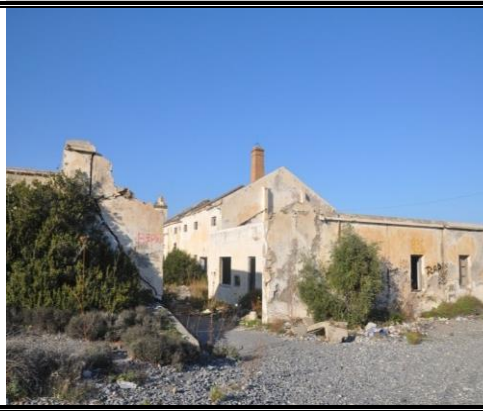
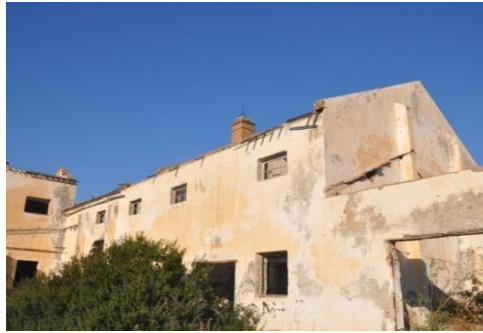
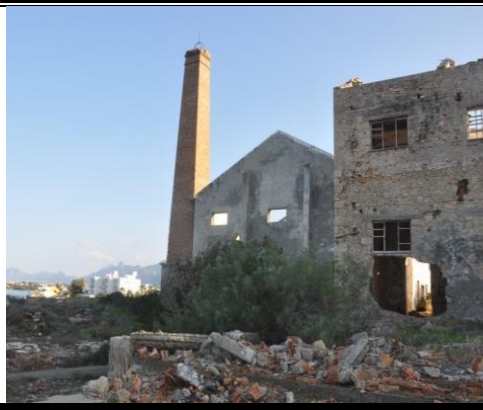
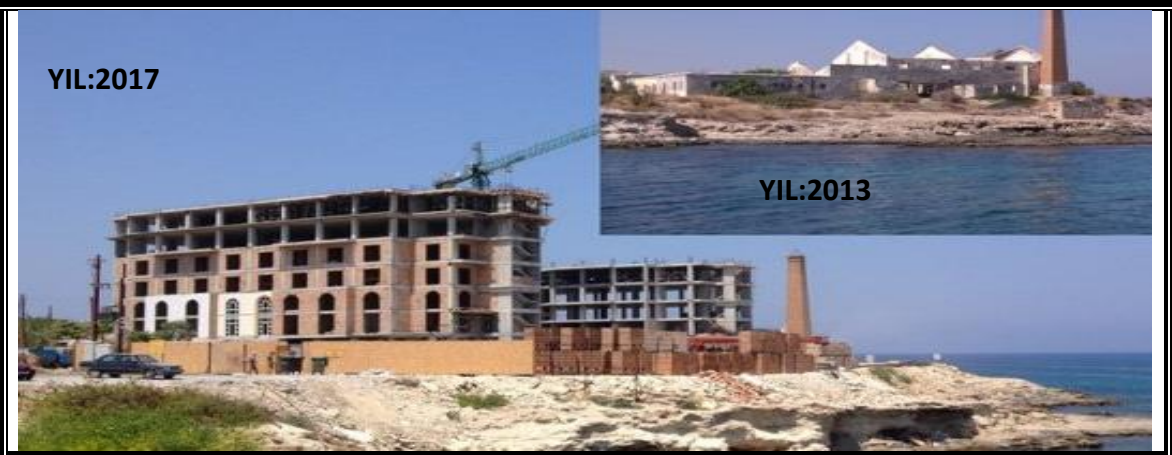
**Kuzey (Arka) cephe:** Yıllar içinde çok hasar gören değirmenin arka cephedeki duvarlarının bir kısmı yıkılmıştır. Makine odasının bu cepheye bakan 3 penceresi, aynı hizada dikdörtgen formlu 3 tepe penceresi bulunmaktadır. Depo odalarının ayakta kalan duvarlarında gördüğümüz kadarıyla 5 pencere bulunmaktadır.

Değirmen odalarına bakıldığında depo ve makine odaları 2 katlı L formunda olup iç avluyu ve diğer odaları hakim rüzgardan korur pozisyonda yerleştirilmiş böylece denizden gelen sert rüzgarlardan korunması sağlanmıştır. Girişin sağ köşesinde yardımcı ve ofis odaları, solunda ise malzeme depoları tek katlı yapılmıştır. Yardımcı odaların ve depo odaların içerisindeki bölmeler daha sonradan ihtiyacın artması üzerine eklenmiş olduğunu yapım sistemi kullanılan malzeme sebebi ile anlıyoruz. Çatının kırma oluşu ve çökmüş çatıdan ve yerlerinden anladığımıza göre sırasıyla ahşap mertekler, ahşap plakalar ve oluklu çatı kiremidi ile yaklaşık %30 eğimle yapılmıştır.

**YAĞ ÇIKARMAKTA KULLANILAN ALETLER:** Değirmendeki aletler kullanılmadığı uzun yıllar içerisinde sökülüştür.

**GÜNÜMÜZ KORUNMUŞLUK DURUMU:** Zeyko Yağ Değirmeninin envanterinin hazırlandığı Kasım 2012 tarihinden 7 ay sonra Mayıs 2013’de değirmen yapısı ve içerisinde bulunan arazi 49 yıllığına içerisine otel yapılmak üzere bir şirkete kiralanmıştır. 2015’de inşaatına başlanan otel için ana değirmen binası yıkılmış sadece ateş bacası mevcutta bırakılmıştır.

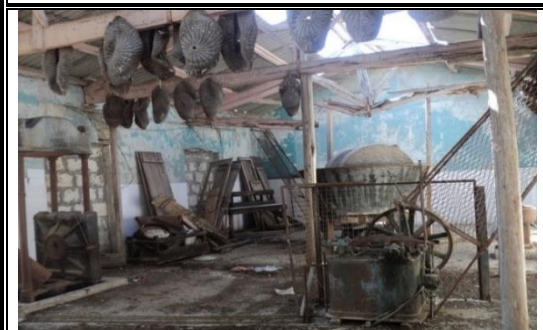
Değirmenin kapı ve pencereleri iç mekanizmanın zarar görmemesi için tuğla ile örülmüştür.

**YAPIM TEKNİKİNİĞİ:** Değirmen 50 cm'lik yığma taş olarak inşa edilmiştir. Çatı ahşap makaslar ile geçilmiş üzeri çinko saclar ile kapatılmış sonra kiremit döşenmiştir. Fakat kullanılmadığı yıllar içerisinde bakımsızlıktan çatı ahşapları çürümüş ve çökmüştür. Makine ve yardımcı odalar beşik çatı, motor odası çatısı ise tek yöne %10 eğimli olarak yapılmıştır.

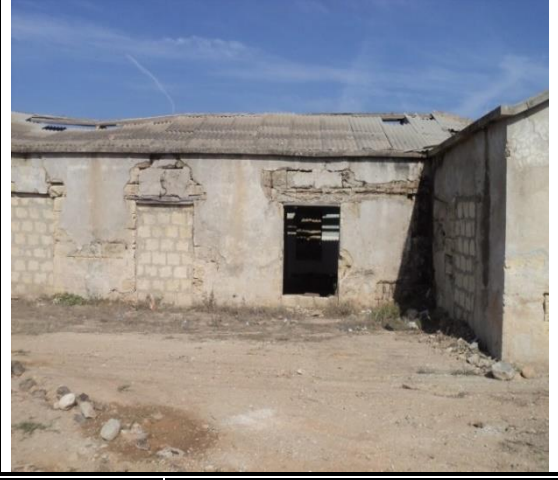
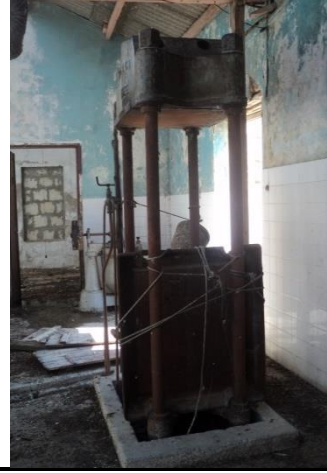
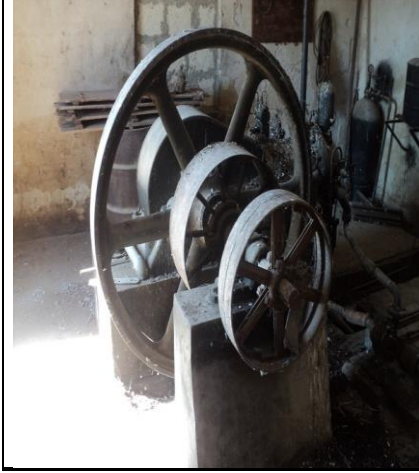
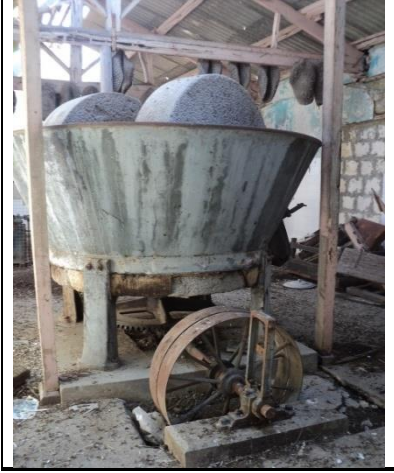
**YAĞ ÇIKARMAKTA KULLANILAN ALETLER:** Değirmendeki yağ çıkarma aletleri orijinal olup yerlerinde muhafaza edilmişlerdir. Restorasyon sonrası yapılan bakım sayesinde yeniden işler duruma getirilmiştir.

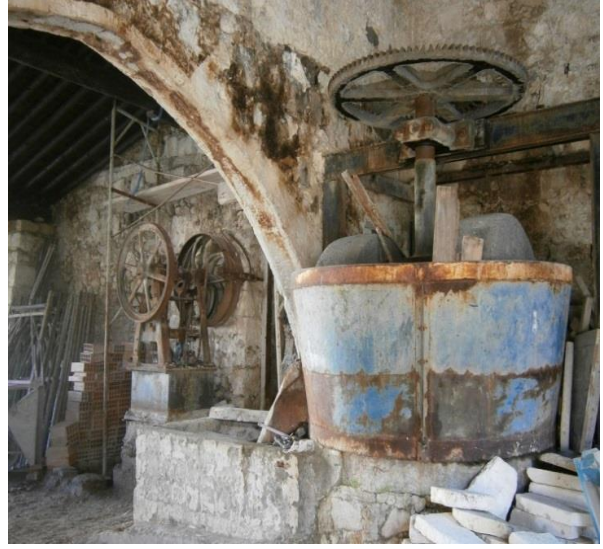
**YAPIM TEKNİKİNİĞİ:** Duvarlar 50 cm'lik yığma taş sistemle yapılmış ve kare formudur. Çatı öne ve arkaya yaklaşık % 10'luk eğimle kırma olarak yapılmıştır. Restorasyon sırasında çatıda aslına uygun şekilde eksik kalan yerleri tamamlanmış ve taşıyıcılığı güçlendirilmiştir. Kare formu yapının tam ortasından geçen ve çatıyı taşıyan duvara saplanan orta taşıyıcı mertekler, yatayda eklenen ardıc mertekler üzerinde ahşap plakalar, killi toprak ve kiremit döşenmiştir. Değirmenin pres odası, yardımcı odası ve motor odasında bulunan çift taraflı yığma taş dikmeler çatı eğimine denk getirilerek çatıya destek görevi görmüştür.

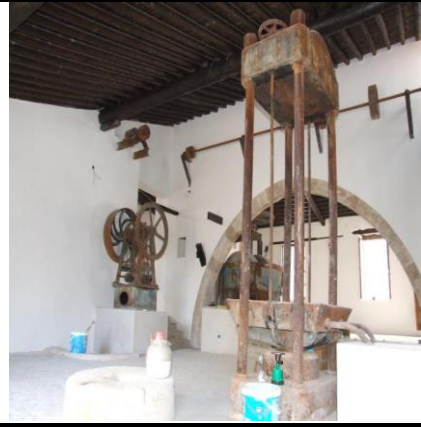
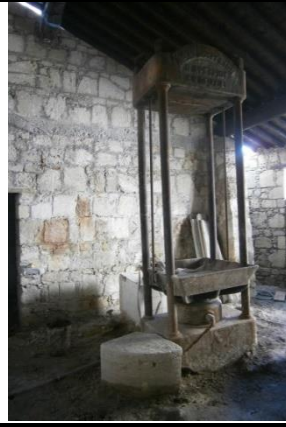
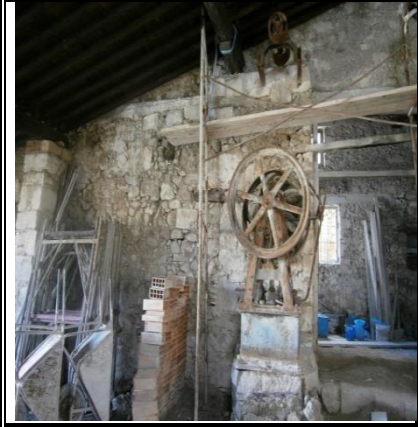
**YAĞ ÇIKARMAKTA KULLANILAN ALETLER:** Değirmendeki yağ çıkarmakta kullanılan aletler orijinal olup yerlerinde muhafaza edilmiş 2011 yılındaki restorasyonla bakım onarımı yapılmış fakat tekrar işler duruma getirilememiştir. Değirmede zeytin ezme taşları ve teknesi, 1 hidrolik pres (baskı aleti), kayış kasnak sistemi ve güç üreten makineler bulunmaktadır.

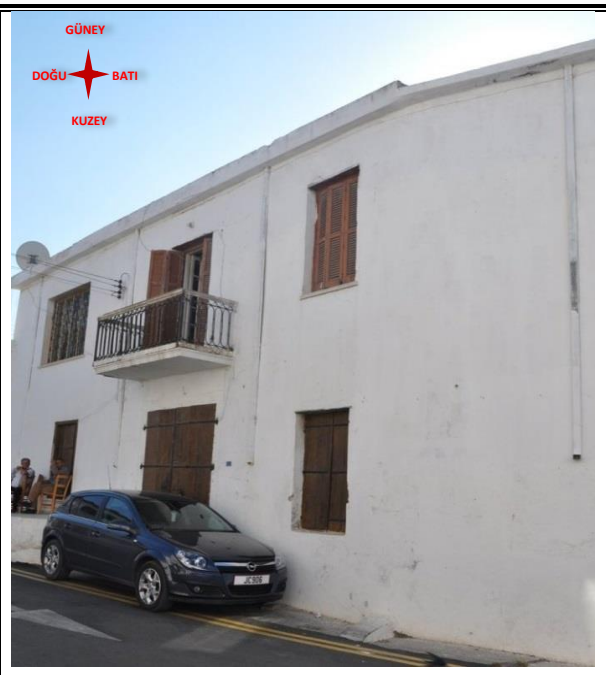
| KUZEY KIBRIS TÜRK CUMHURİYETİ YAĞ DEĞİRMENLERİ<br>ÇATALKÖY YAĞ DEĞİRMENİ | | 27 |
|---|---|---|
| <b>MİMARİ AÇIKLAMASI:</b> Geleneksel Türk evi mimarisinde olan değirmen uzun yıllar çalıştırılmamış, aletleri çıkarıp atılmıştır. Daha sonra belediyenin yürüttüğü restorasyonla değirmen binası restore edilmiş, köy eğitim merkezine dönüştürülmüştür.<br><b>Doğu (Ön) cephe:</b> Yola bakan cephede zeminde 1 kapı 1 pencere, üst katta ise yine 1 balkon kapısı ve 1 penceresi bulunmaktadır.<br>Değirmenin sağında ve solunda devam eden evler bulunmaktadır. | | |

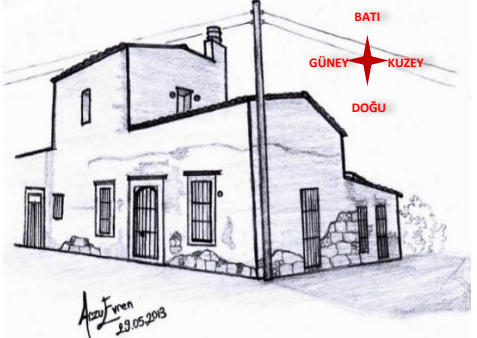
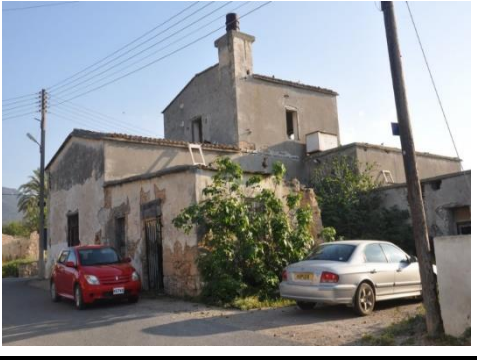
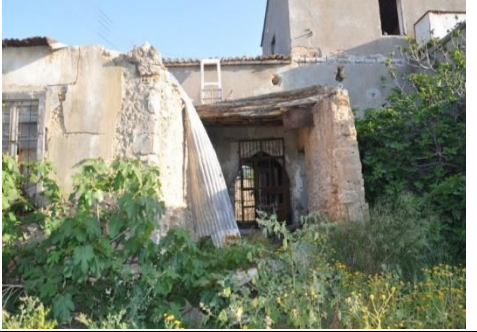
| <b>MİMARİ AÇIKLAMASI:</b> Duvarları 50 cm'lik kerpiç ve taş yığma sistemle, L formunda yapılmıştır. Değirmenin şu an mevcutta 1 değirmen odası, 1 motor odası, 1 ofis odası, arka cephede görünen çatısı yıkılmış yardımcı odası ve üst katta da bir yardımcı odası bulunmaktadır. Girişin hemen solundan çıkan merdivenlerle değirmenci odasına çıkış, merdivenlerin hemen yanındaki kapıdan ise ofis odasına giriş vardır. Girişin tam karşısında yardımcı odaya açılan 1 kapı ve hemen sağında motor odasına açılan 1 kapı daha bulunmaktadır. Bütün odalara bağlantı değirmen odasından sağlanmaktadır. Değirmen odası ve üst kattaki yardımcı odanın çatıları kırma olarak, arka cephede kalan motor odası ve yardımcı odanın çatıları düz yapılmıştır. | | |

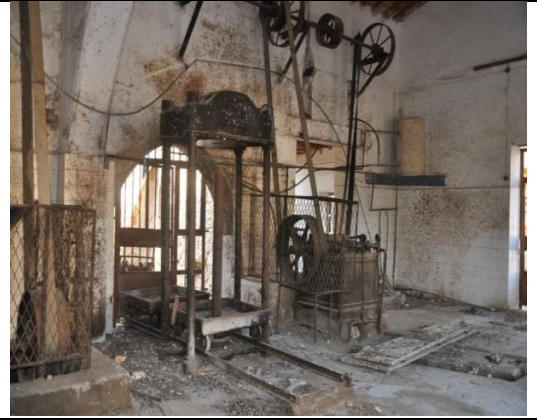
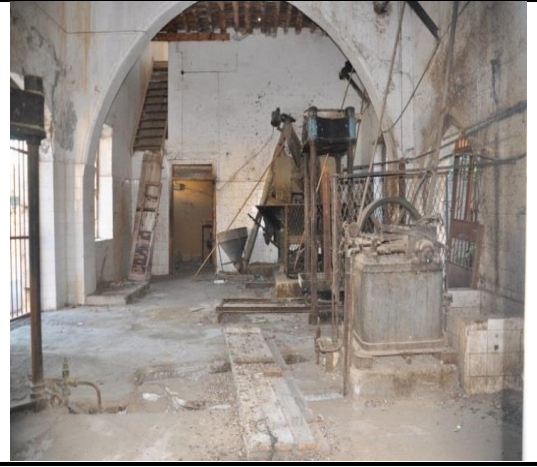
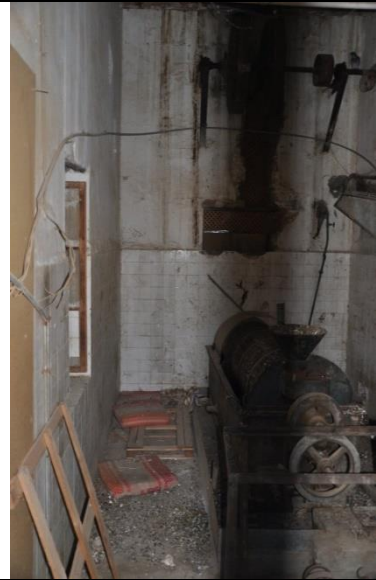
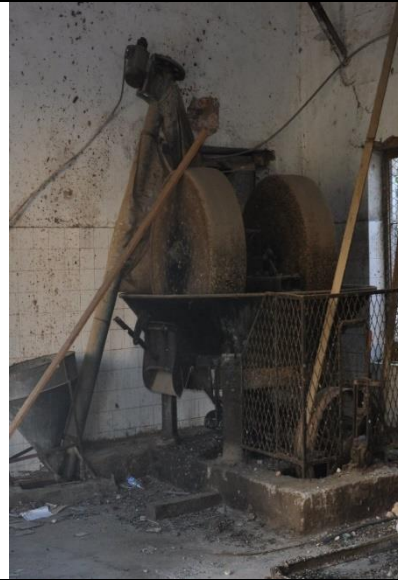
**YAĞ ÇIKARMAKTA KULLANILAN ALETLER:** Değirmendeki aletler orijinal olup yerlerinde muhafaza edilmişlerdir. Kapı ve pencereler sadece parmaklık demirleri ile kapatıldığı için dış etkenlerden etkilenmiş ve aletler çok bakımsız bırakılmıştır. 10 yıldan fazla zamandır kullanılmayan değirmende zeytin ezme teknesi ve taşları, 2 pres (baskı aleti), güç üreten makineler ve kayış kasnak sisteminin parçaları bulunmaktadır.

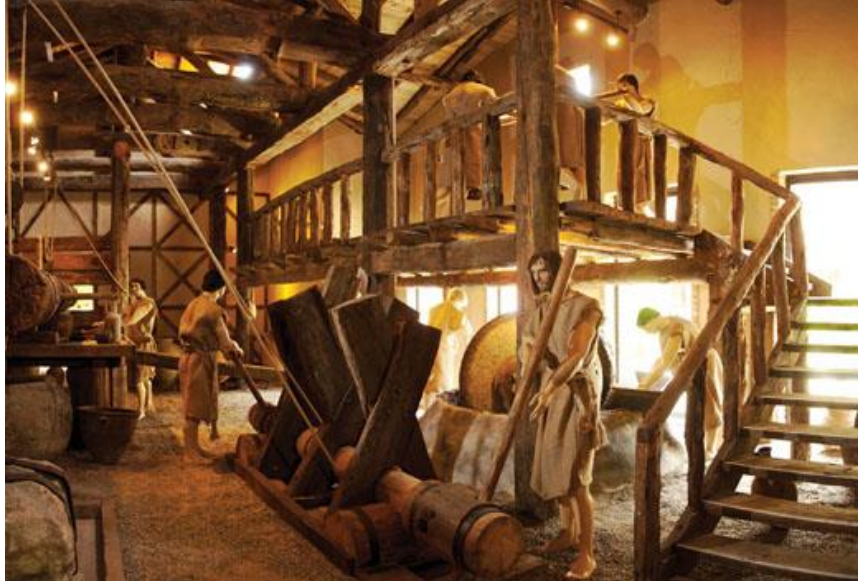
**Şekil 4.1.2:** İon Dönemi işlik modeli, Oleatrium, İzmir (Evren A. arşiv, 9.6.2013)

- 1) İon Dönemi (orijinali Urla/Klazomenai’de sergilenen) işlik modeli, (Şekil 4.1.2)
- 2) Geçiş dönemi (durgun-her daim dönem) /Kadim Dönem,
- 3) Aydınlatma Alanı,
- 4) Roma Dönemi,
- 5) Roma Hamamı,
- 6) Erken Bizans/ Geç Roma Dönemi,
- 7) Genel Sunum,
- 8) Geç Bizans/ Erken Osmanlı Dönemi,
- 9) Erken sanayi dönemi (buhar ve dizel makineler), (Şekil 4.1.3)
- 10) Elektrikli dönem/ (geleneksel taş baskı sulu sistemler), (Şekil 4.1.4)
- 11) Bölüm/salon zeytinyağının bilinen üretim geçmişi süresince kullanılmış araç/gereç ve yöntemlerini sergilemektedir. (Şekil 4.1.5)
- 12) Son bölüm üzüm ve şarap ile ilgili araç/gereç ve yöntemlerin sergilendiği alandır.

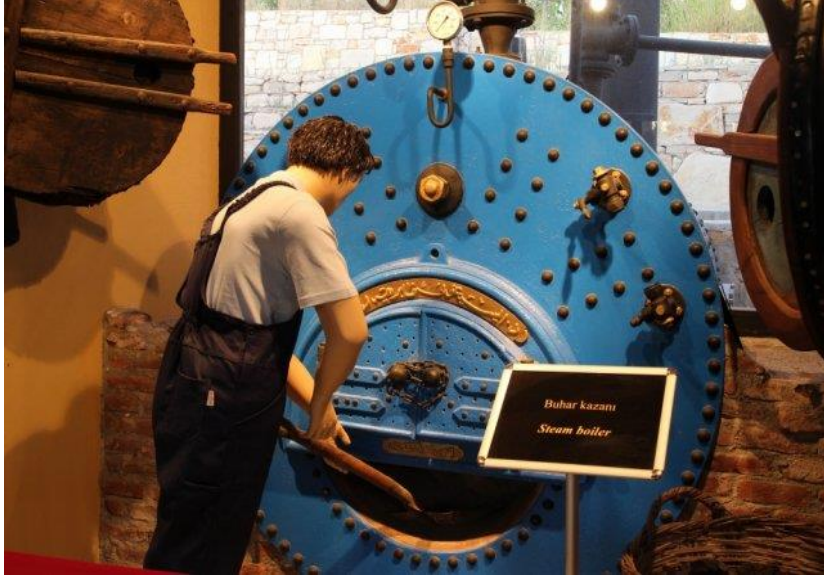
**Şekil 4.1.3:** Erken sanayi dönemi buhar kazanı Oleatrium, İzmir (Evren A. arşiv, 9.6.2013)

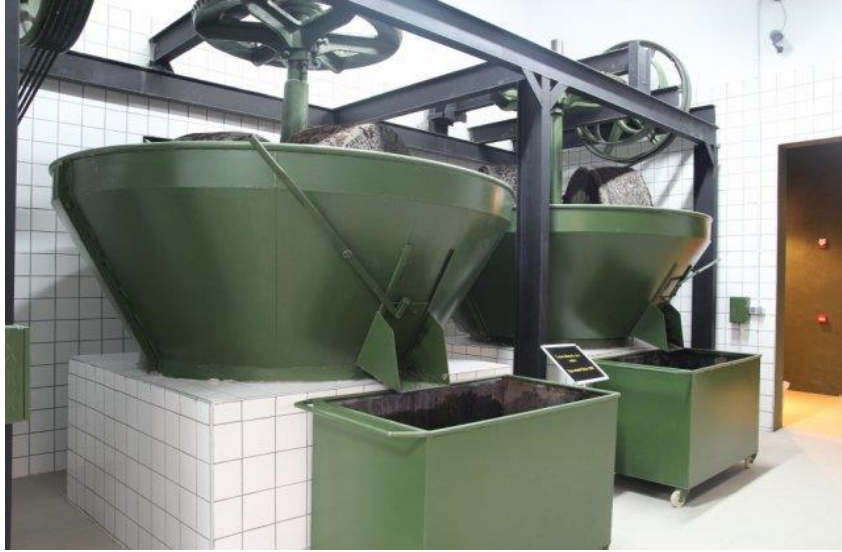
**Şekil 4.1.4:** Elektrikli dönem zeytin yumuşatma tekneleri. Oleatrium, İzmir (Evren A. arşiv, 9.6.2013)

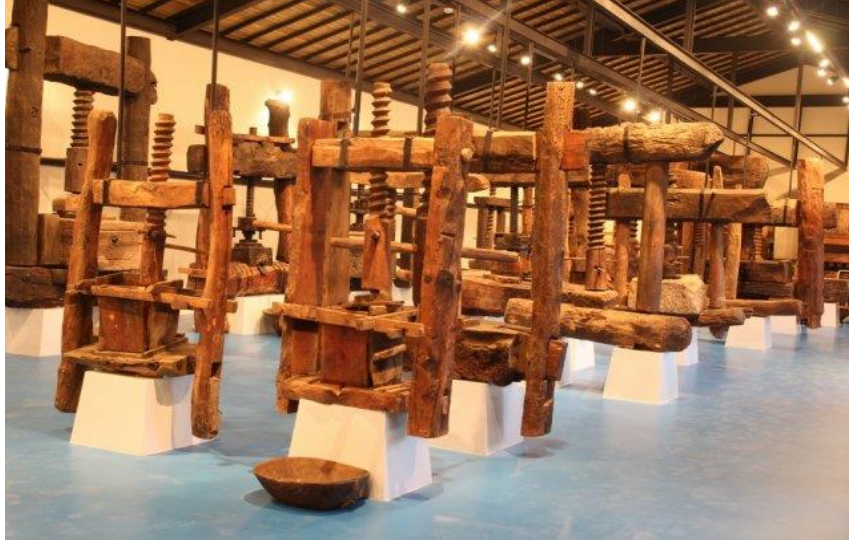
**Şekil 4.1.5:** Zeytin presleri (baskı aletleri) toplu sunum. Oleatrium, İzmir (Evren A. arşiv, 9.6.2013)

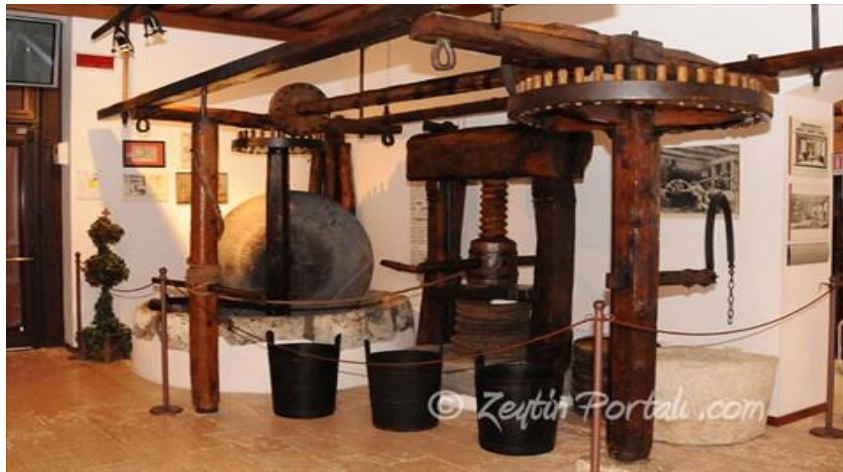
**Şekil 4.2.1:** Museo dell'Olio sergi alanında zeytin ezme taşı, sonsuz vidalı pres ve çark sisteminin bütün halinde bir görünüşü. (www.zeytinportali.com Museo dell'Olio) (15.3.2013)

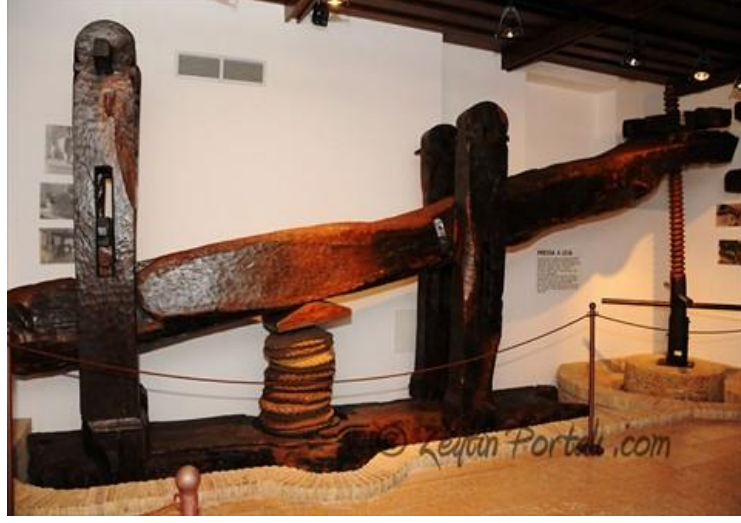
**Şekil 4.2.2:** Zemine bağlı vidalı pres. ([www.zeytinportali.com](http://www.zeytinportali.com) Museo dell'Olivo) (15.3.2013)

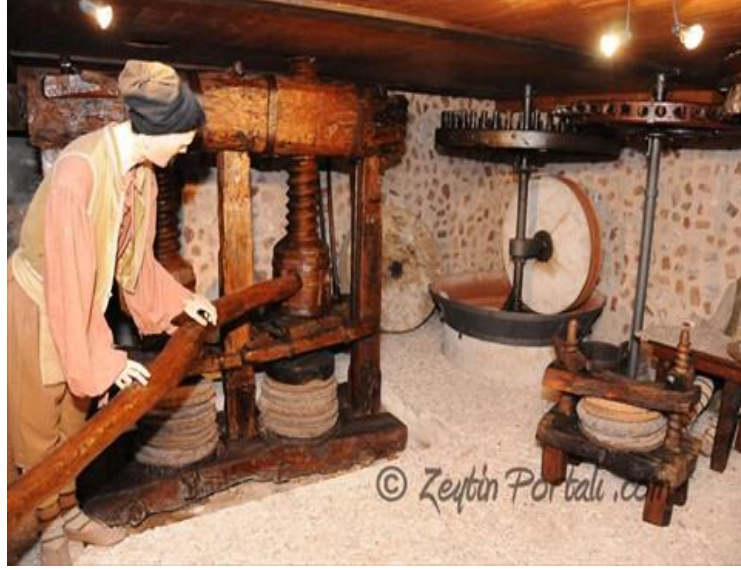
**Şekil 4.2.3:** Sonsuz vidalı presin kullanımının canlandırılması. ([www.zeytinportali.com](http://www.zeytinportali.com) Museodell'Olivo, 15.03.2013)

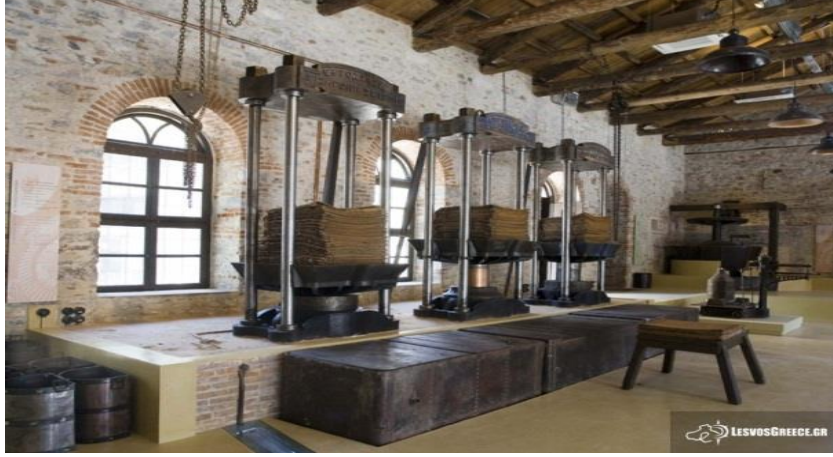
**Şekil 4.3.1:** Presler (www.lesvosgreece.gr , Midilli Zeytinyağı Müzesi, 15.03.2013)

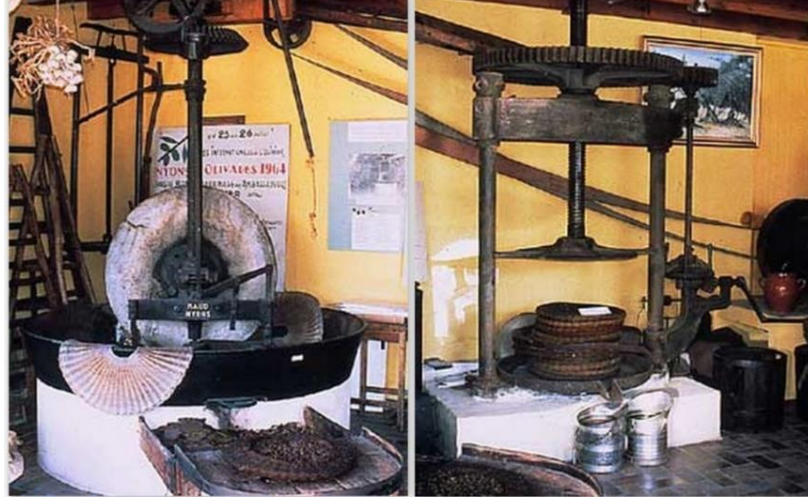
**Şekil 4.4.1:** 1. Zeytin yumuşatma teknesi 2. Pres (baskı aleti)  
(<http://www.guideweb.com/musee/olivier>, 26.03.2014)

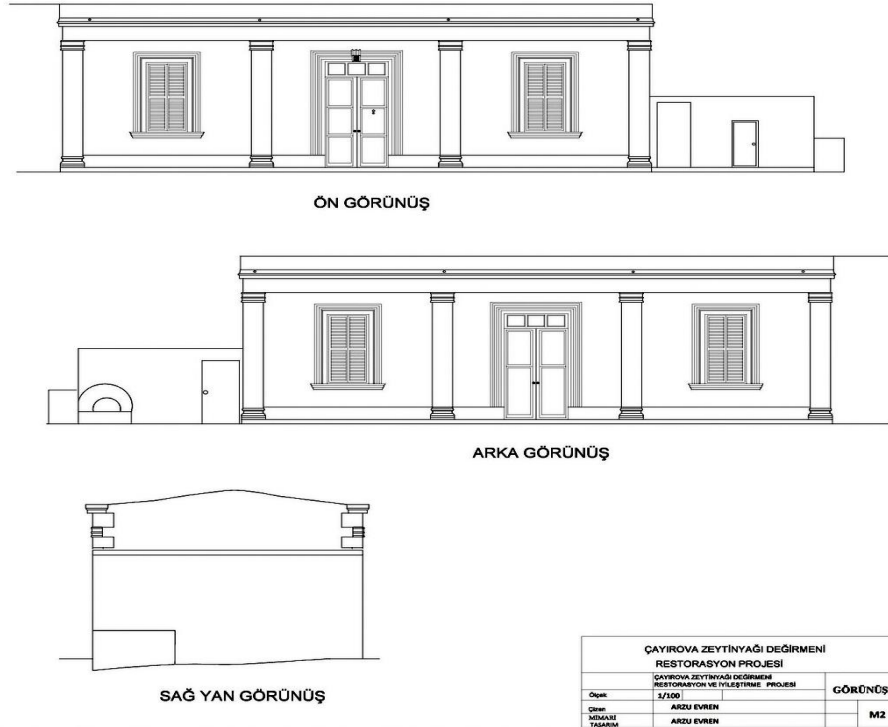
Şekil 5.1.2: Çayırova Köyiçi Yağ Değirmeni görüntüleri

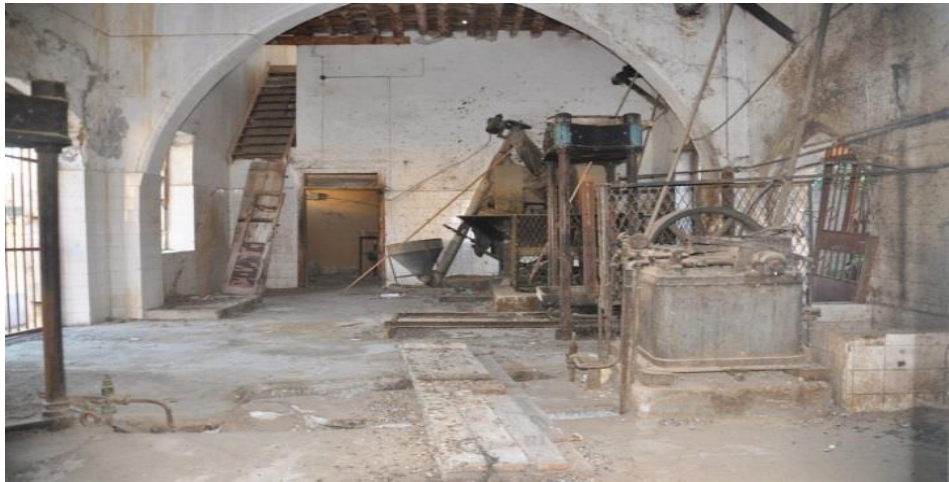
Şekil 5.4.2: Esentepe Zeytinyağı Değirmeninin içinden bir görünüş.
