**MUŞ GELENEKSEL KONUT MİMARİSİNDE  
DEĞİŞİM**

**YAKIN DOĞU ÜNİVERSİTESİ  
FEN BİLİMLERİ ENSTİTÜSÜ  
İÇ MİMARLIK ANA BİLİM DALI**

**YÜKSEK LİSANS TEZİ**

**LEFKOŞA, 2017**

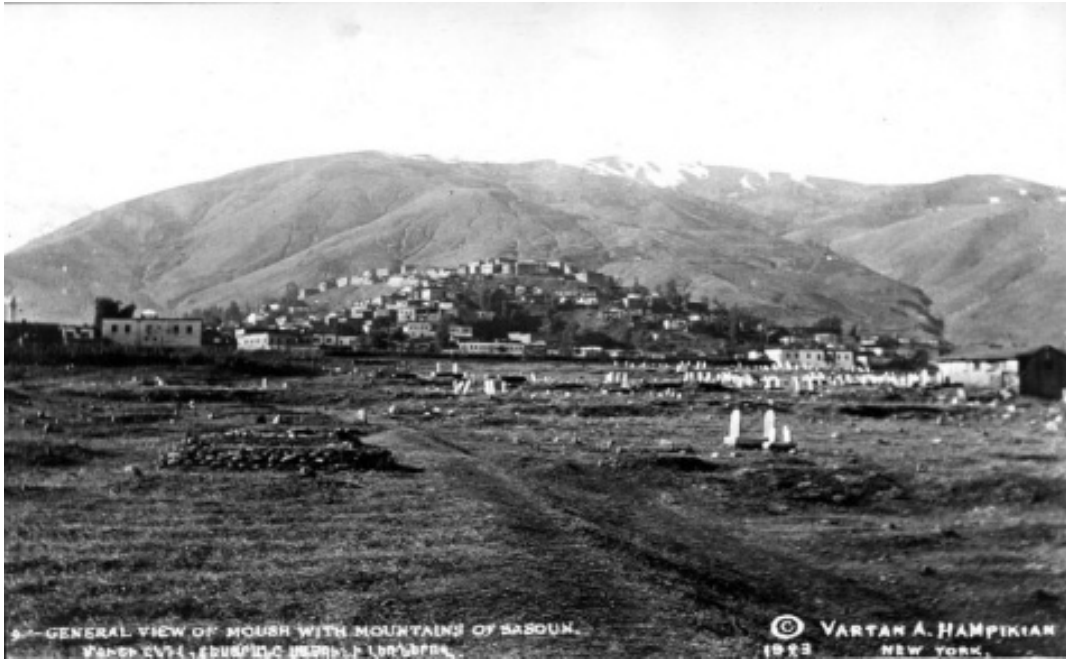
**Şekil 3.2:** Muş genel görünüşü 1923 yılı (Muş Kültür Turizm Müdürlüğü, 2017)

gidiş ve gelişli ortada refüj bulunan imar yolu açılmıştır. Şekil 3.2'de şehrin 1923 yılındaki görünümü verilmiştir. Fotoğrafta görülen mezarlıkların kaldırılarak yolun açılması ve bu yol ile paralel kamu binalarının inşa edilmesi ile kent bugünkü halini almıştır (Şekil 3.3).

Şekil 3.2'de görülen tepe yerleşme Muş'un eski mahallelerinden olan Kale Mahallesi'ne ovadan bakmaktadır. Şekil 3.2'de görülen üst bölge zamanla seyir tepesi olarak kullanılmış, Muş Belediyesi'ne ait olan alan kiraya verilerek günümüzde özel olarak işletilmektedir. 1963'te ve devamında gerçekleşen heyelanlar sonucu Şekil 3.4'de işaretlenen alanlardaki konutlar yıkılmış ve yeşil alan olarak kullanılmıştır.

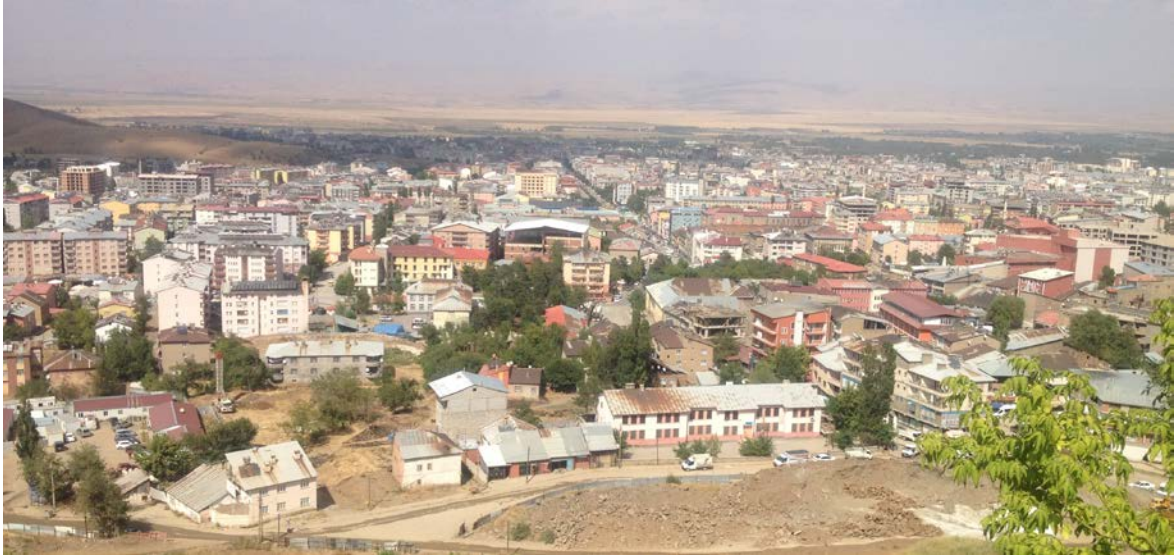
**Şekil 3.3:** Muş genel görünüşü 2017 yılı (Işık, 2014)

1963 yılında Muş Merkez Kale Mahallesi, Dere Mahallesi, Minare Mahallesi'nde meydana gelen heyelan sonucu zarar gören ve heyelan bölgesinde olan 192 konut'un yıkılmasına karar verilmiştir, yıkılan bu konutların yerini Muş Belediyesi yeşil alan ilan etmiştir (Şekil 3.3). Bu alanlara sonradan insanlar kaçak olarak konutlar yapmışlardır, 1967 ve 1968'de meydana gelen heyelan ile 15 kişi hayatını kaybetmiştir. Yıkılan konutların hak sahiplerine Zafer Mahallesi blokları ve Fertinghaus bloklarında yeni konutlar verilmiştir. Bölgede gerçekleşen depremler sonucu 1963'te ilan edilen afet bölgesinde değişmeler olmuştur.

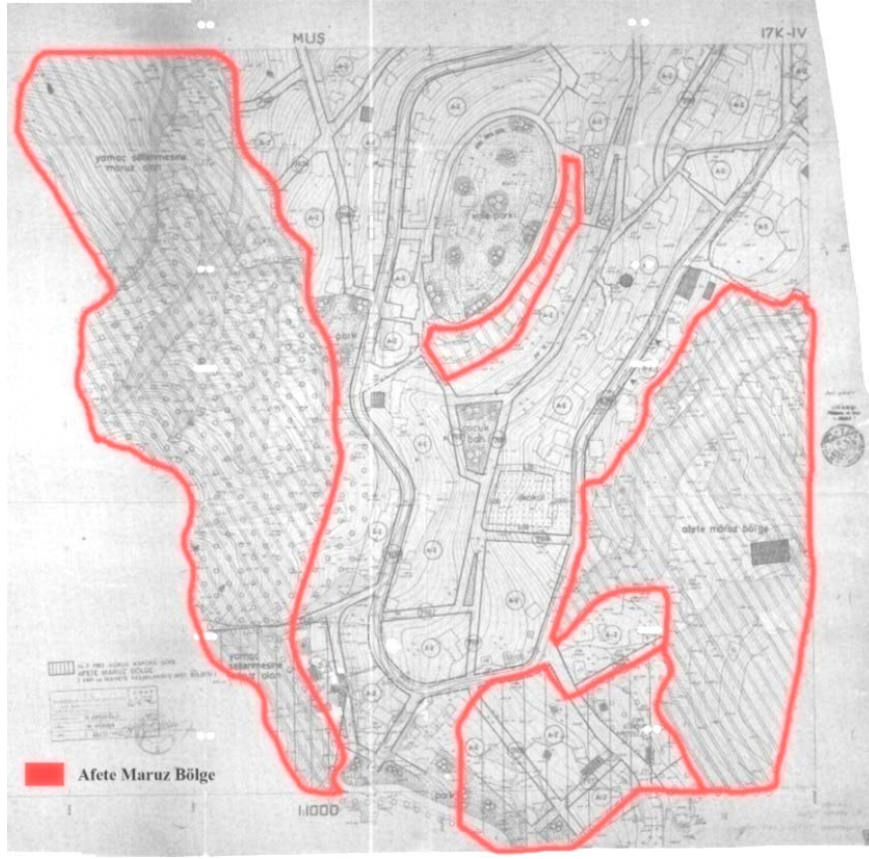
**Şekil 3.4:** 1982 yılı'nda Kale mahallesi afete maruz bölgeleri gösteren çalışma (Muş Afad Müdürlüğünden alınmış ve düzenlenmiştir)

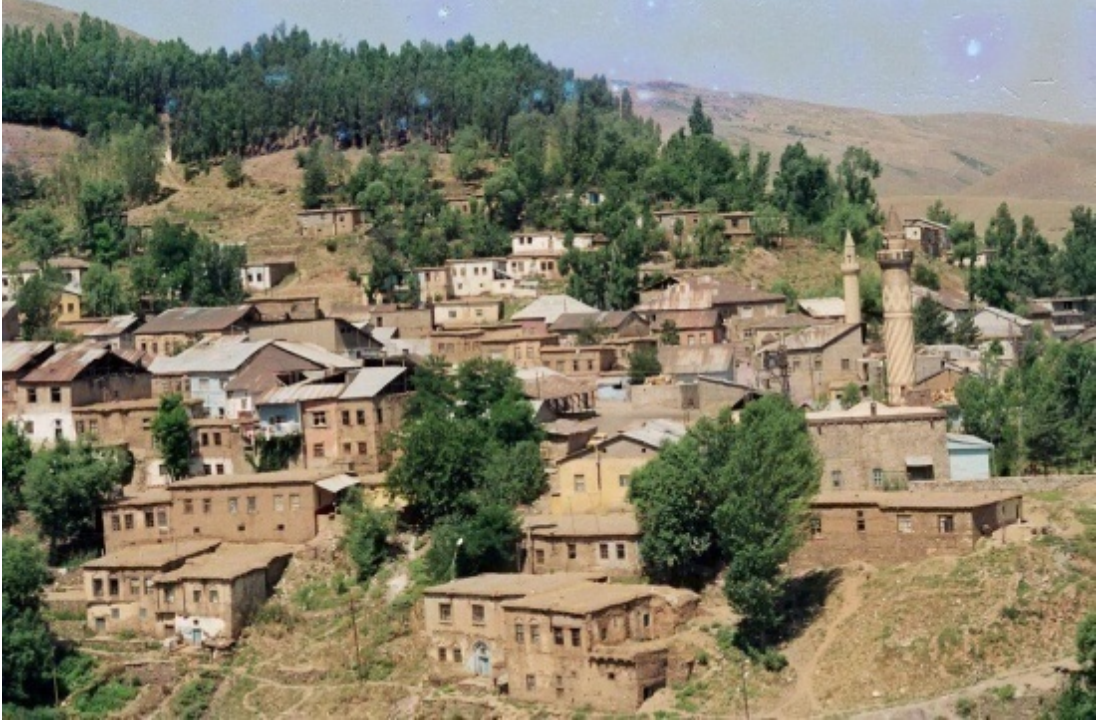
Geleneksel konutlar iklim özellikleri dikkate alınarak konumlandırılmıştır. Muř Kale Mahallesi geleneksel konutları karasal ve soğuk iklim koşullarına uygun çözümlerle arazi eğimine uyarak ve birbirlerine yakın durarak rüzgârdan korunaklı şekilde araziye oturtulmuşlardır. Konutlar güneşten ve rüzgardan eşit bir şekilde yararlanabilmek için arazi eğimini kullanmışlardır (Şekil 3.8).

**Şekil 3.8:** Muş geleneksel konutlarının arazi kullanımı ve yönelimi (Muş Valiliği, 2017)

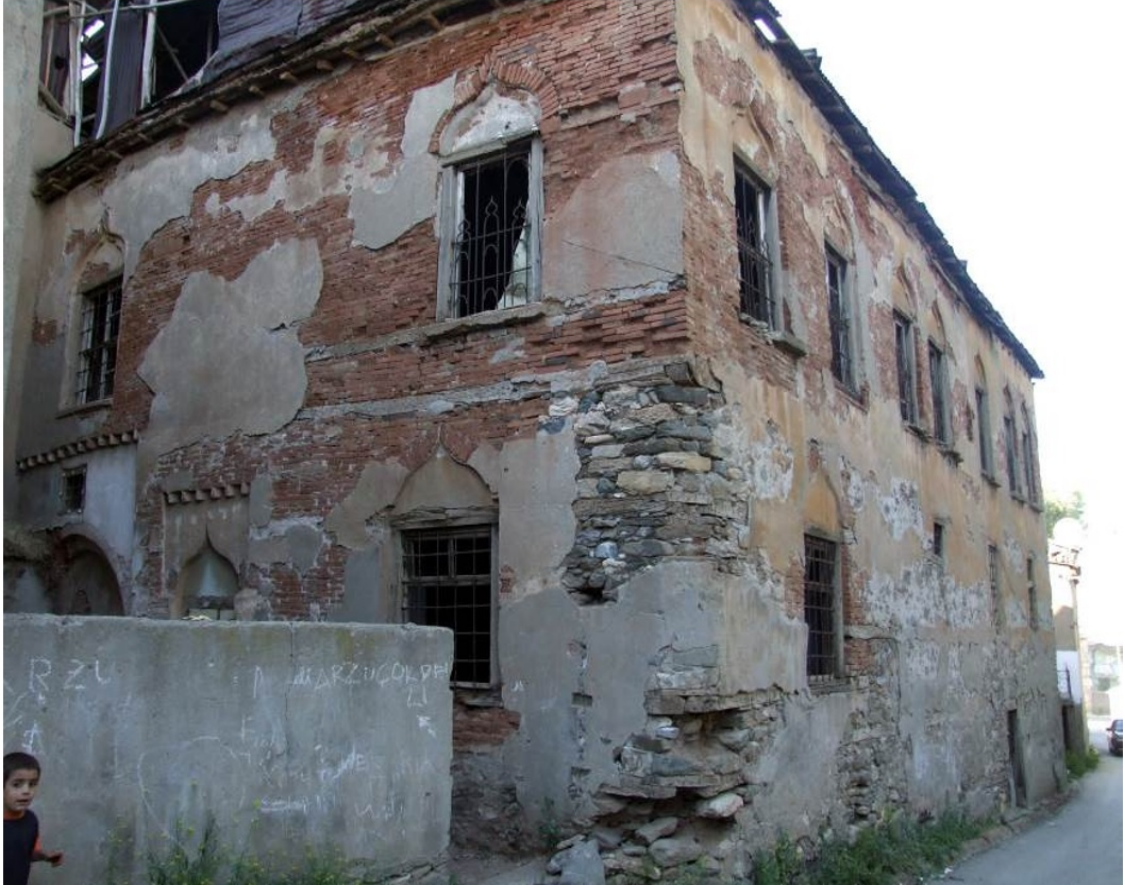
Geleneksel konutlarda doğal malzemeler kullanılmıştır. Bunlar; kerpiç (toprak), taş ve ahşap malzemelerdir. Dış cephede sıvaların dökülen kısımlarında, alt katın moloz taş, üst katın arka cephesi kerpiç ile diğer cepheler tuğla, pencere ve kapı kemerlerinin de tuğla malzemeyle yapıldığı görülmektedir (Şekil 3.11). Duvarlar içeriden kerpiç ya da alçı ile sıvalıdır. Katlar arası merdiven ve döşeme ahşap malzemeledir. Ailenin ekonomik ve sosyal yapısı evlerin yapım ve kullanımlarına göre farklılıklar gösterebilmektedir. Hayvancılık ile uğraşan aileler giriş katını ahır olarak kullanabilmekteyken, başka bir meslek grubu olan kullanıcı bu katı depo veya kiler olarak kullanabilmektedir. Geniş ailelerde zemin katlar da oda olarak kullanılmakta bu katta mutfak ve ıslak hacim olabilmektedir. Ekonomik nedenler doğrultusunda iki katlı konut içerisinde mevcut merdiven kullanılmayarak farklı kullanıcılar farklı girişlerden konut içinde barınabilmektedir.

**Şekil 3.11:** Muş Kale mahallesi geleneksel konutunda malzeme kullanımı (Kılavuz, 2013)

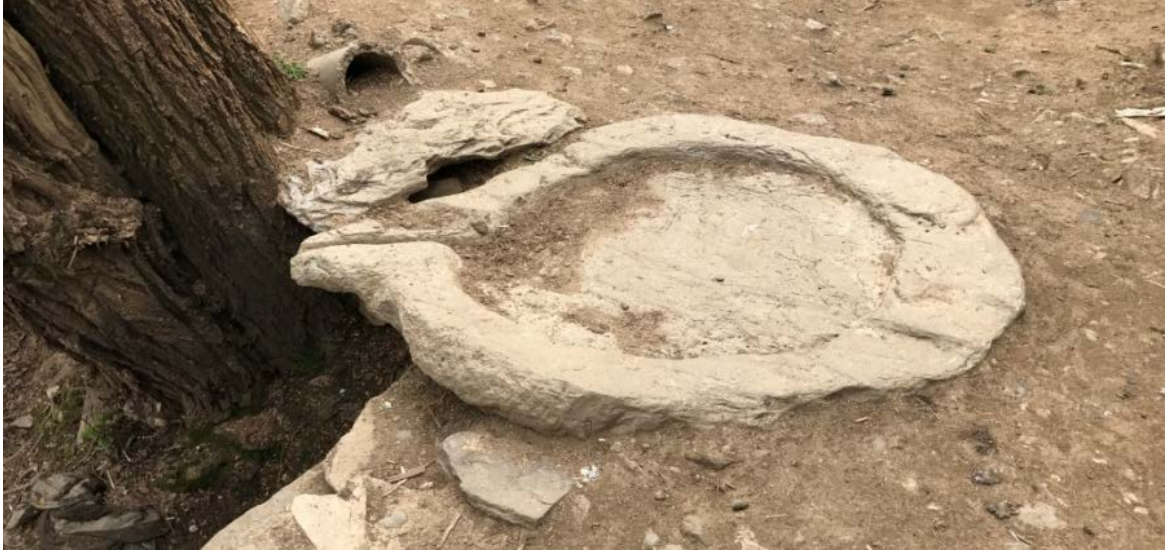
sağlamaktadır. Atık olan su konut içinden duvar delinerek dışarıya tahliye edilmekteydi (Şekil 3.12). Günümüzde konutlarda banyo için oda birimleri bölünerek kullanılmakta ya da dışarıdan ekler yapılmaktadır.

**Şekil 3.12:** Banyo için kullanılan çol (Işık, 2017)

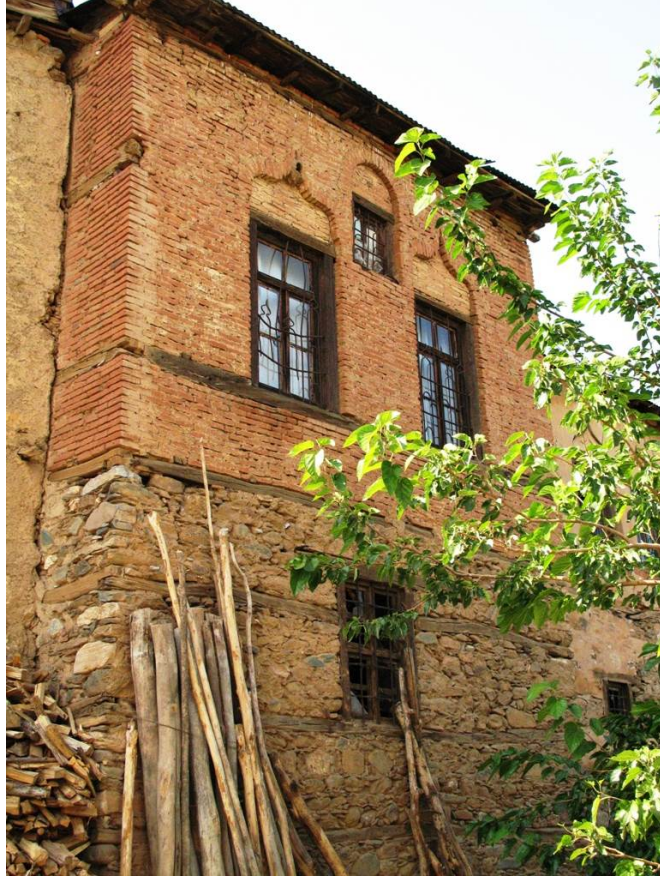
Havuş (avlu) olan yapılarda bu düzenlemeler daha farklı yapılmıştır. Havuş sokak ile ev yaşamını ayırdığı için zemin kat'ta olan cephe açıklıkları daha fazla olabilmektedir. Havuşta çamaşır yıkama, asma, yün ve yatak yıkama işlemleri yapılır, evdeki kadınlar ve çocuklar yaz aylarında günün büyük bir kısmını bu alanda geçirmektedirler.

**Şekil 3.13:** Muş Kale Mahallesi geleneksel konut cephe örneği (Sönmez, 2017)

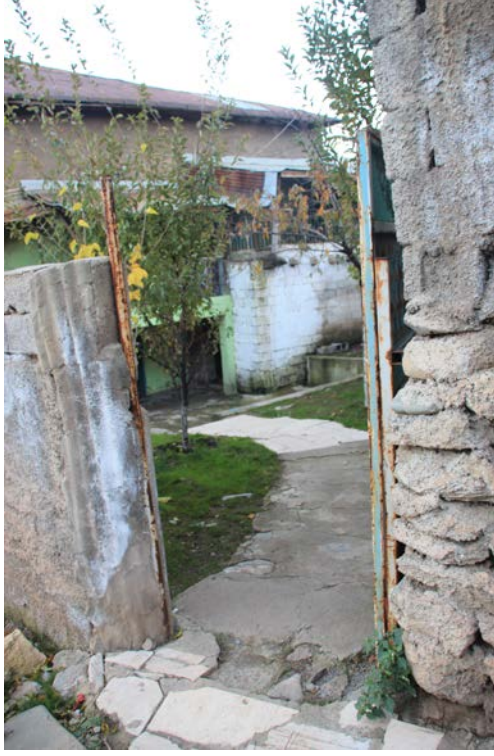
Birçok yapıda Havuş bulunmaktadır. Çoğu konut'ta ise ahır da vardır. Havuş etrafı yüksek duvar ile çevrili alan olarak yapılarda yer almıştır. Aile bireyleri yaz aylarında zamanın çoğunu bu alanda geçirmektedir. Sosyo-kültürel yapıları dolayısı ile mahremiyete önem gösterdikleri için bu alan, aile bireylerinin yaşantısını sokak ve yoldan ayırmaktadır. Sokak ile bağlantılı cümle kapısından girilerek Havuşun yanında tandırlık, erzak deposu ve çardak bulunur.

**Şekil 3.14:** Muş Kale Mahallesi konutlarında havuş (avlu) (Işık, 2015 )

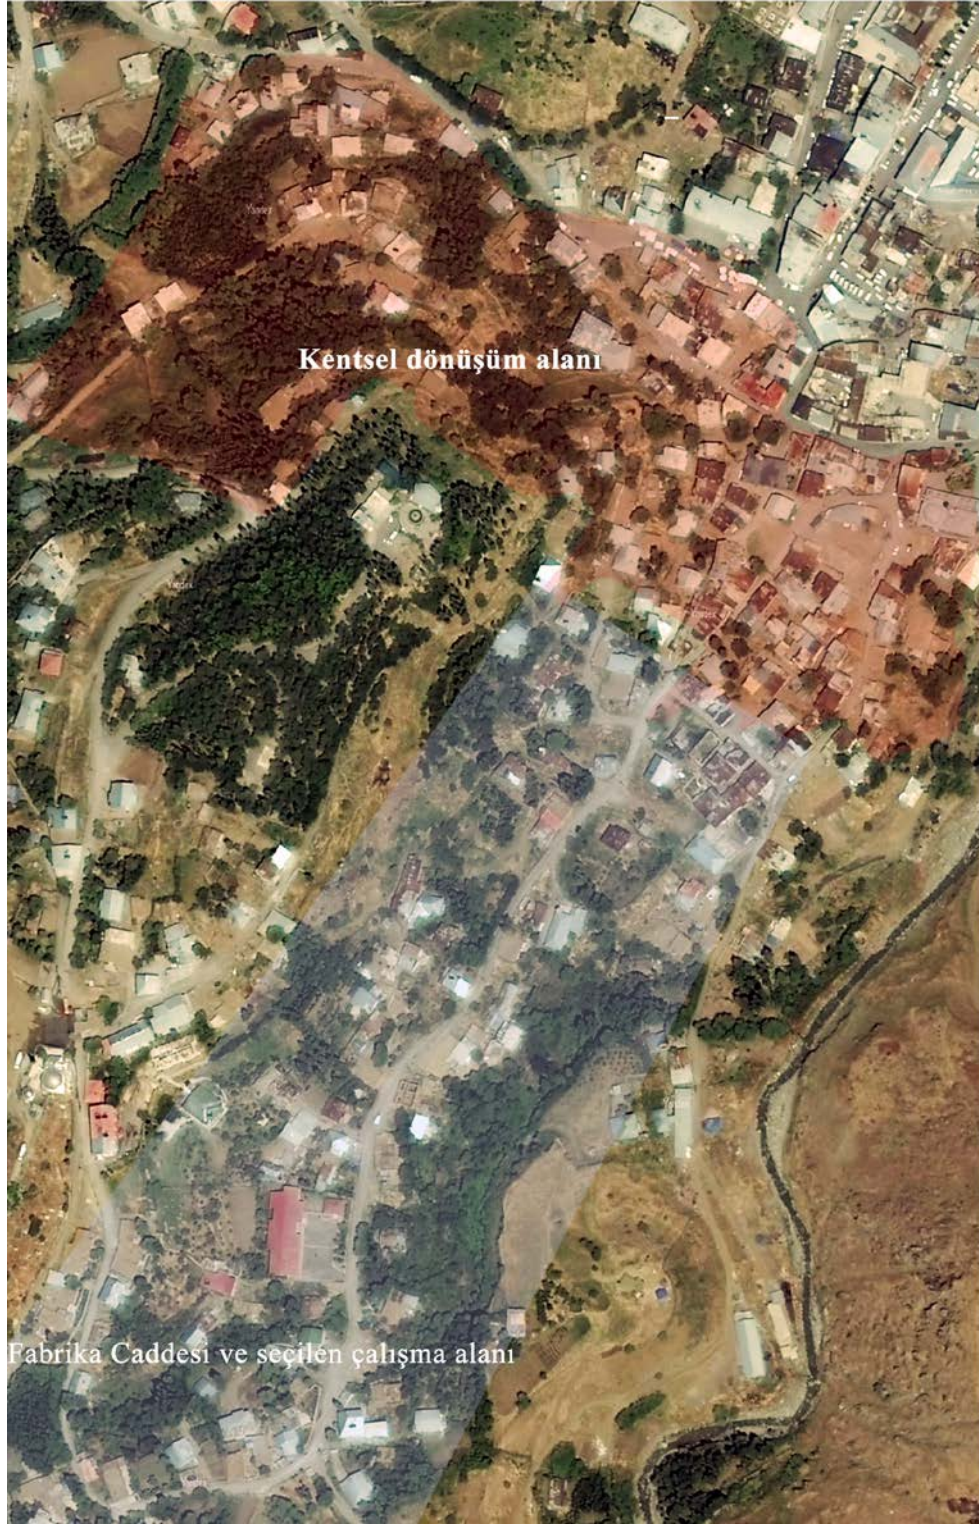
**Şekil 4.1:**Kentsel dönüşüm öncesi Kale Mahallesi uydu görüntüsü (Yandex, nisan, 2017)

Şekil 4.1'de kentsel dönüşüm projesi öncesi Kale Mahallesi Fabrika Caddesi ve çevresinin uydu görüntüsünde yıkımı gerçekleşen konutlar okunmaktadır. Görselde sokak-konut ve konutların birbirleri ile olan ilişkileri görülmektedir.

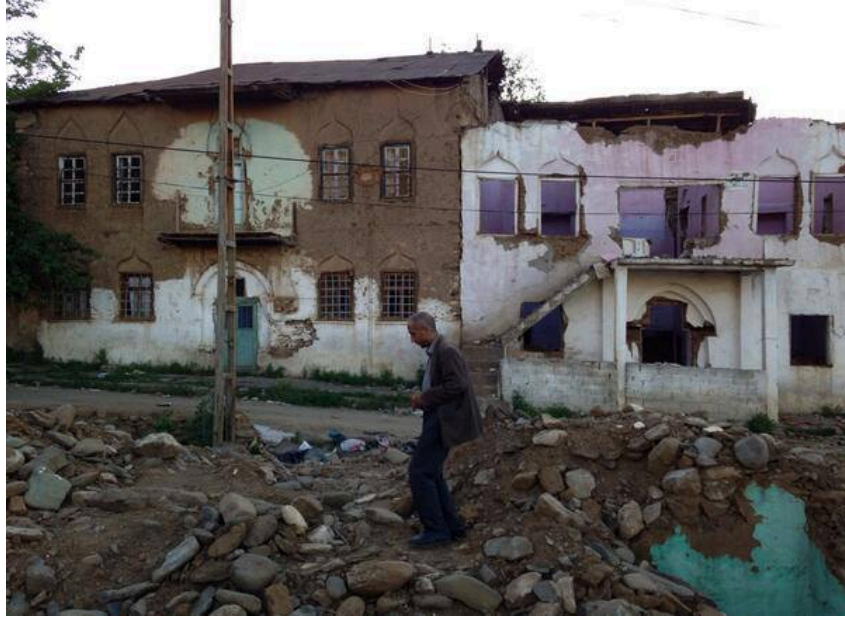
**Şekil 4.5:** Kale Mahallesi yıkım süresinde konutlar (Muş Kültürü Derneği, 2013)

Şekil 4.5'te görüldüğü üzere sağ taraftaki konut Ercan Çete'ye ait tescilli yapı TOKİ projesi kapsamında yıkım gerçekleştirilen bölgede yıkımı yapılamayan tek tescilli konuttur. Genel karakteristik ve yapım teknikleri aynı olan konutların kitabelerin olmaması ve proje için yıkımın hızlı yapılması sonucu Ercan Çete'nin konutu gibi birçok geleneksel konut günümüze sadece sözlü yakınmalar ve fotoğraflar aracılığı ile gelmektedir. Ercan Çete konutunun yanındaki beyaz konut yıkılmış ve ön tarafta görülen harabe konutun yıkımı daha önce yapılmıştır.

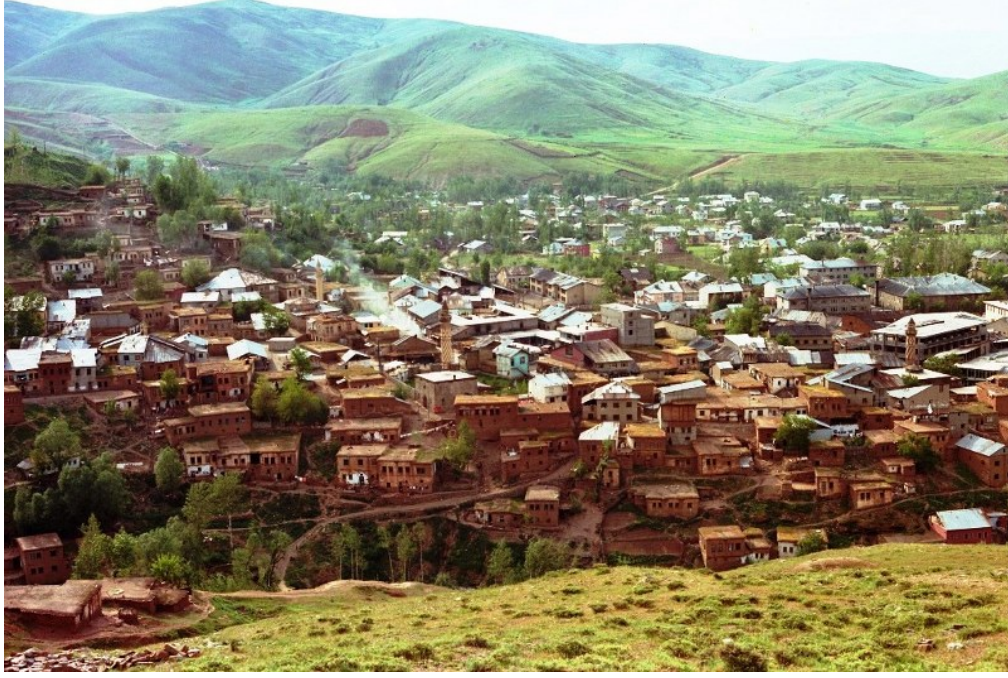
**Şekil 4.7:** Kale Mahallesi güney tarafından bakış (Muş Belediyesi, 2017)

Kale Mahallesi ve Dere Mahallesi geleneksek konutların yönelimi ve topoğrafyayı kullanmaları Şekil 4.7'de görülmektedir. Birbirinin güneşini, rüzgarını ve manzarasını

bozmayacak şekilde yamacı arkalarına alarak dereye doğru konutlar yapılmıştır. Konutların yönelmeleri ve topoğrafyayı kullanmaları sonucu yollar ve organik patikalar oluşmaktadır.

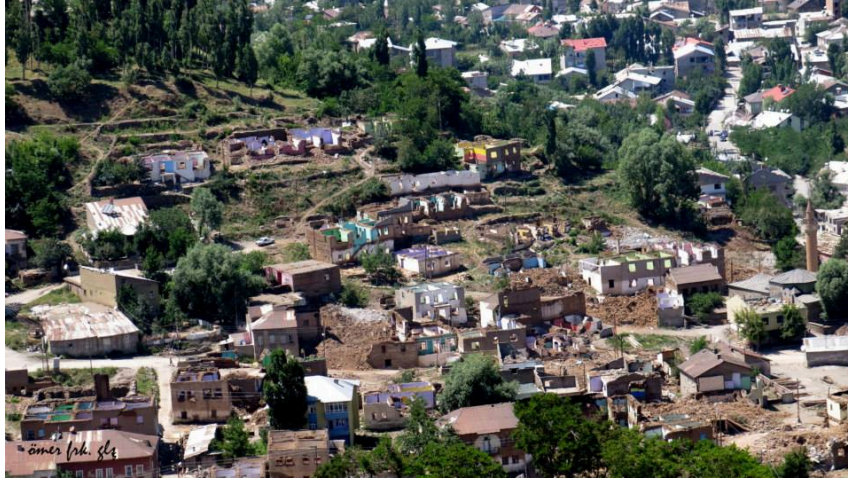
**Şekil 4.8:** Kale Mahallesi kentsel dönüşüm projesi kapsamında geleneksel konutların yıkım aşaması, güney tarafından bakış (Gülşen, 2013)

Kentsel dönüşüm adı altında yıkıma başlanılan Kale Mahallesi geleneksel konutların ilk aşamada konut sahipleri tarafından ek gelir olarak kapı, pencere, üst örtü ile katlar arasındaki ağaçların toplanması sonucu şehrin güneyinde olan bağlardan bakıldığında Şekil 4.8'de görüldüğü gibidir. Bundan sonraki aşamada iş makineleri ile beraber geleneksel konutlar yok olacaktır.

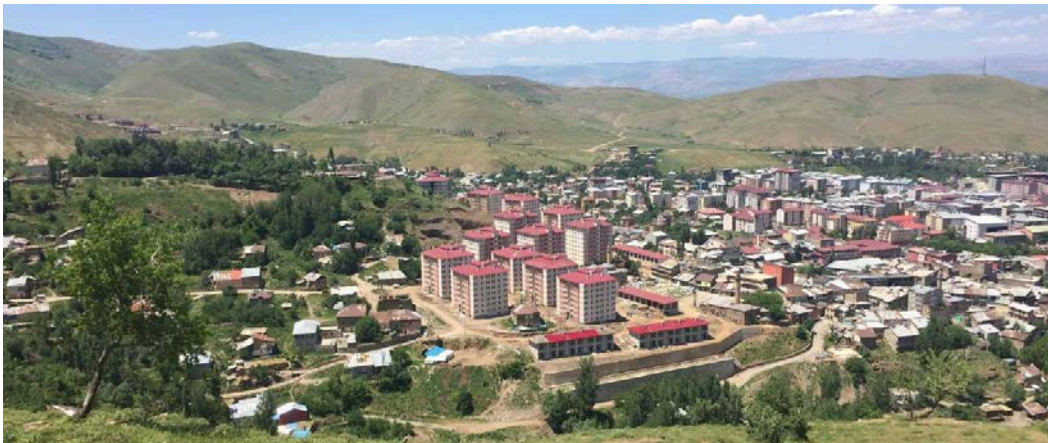
**Şekil 4.9:** Kale mahallesi kentsel dönüşüm projesi kapsamında toplu konutların yapım aşaması, güney tarafından bakış (Işık, 2017)

Şekil 4.9'da Kale Mahallesi ve Dere Mahallesine şehrin güney yamacında olan bağlardan bakıldığında sol taraf eski yerleşme ortada TOKİ'ye ait toplu konut ve sağ tarafta apartman ve konutlar görülmektedir. Muş Kale Mahallesi başlayarak Kuzeye ovaya doğru genişlemektedir. Artan nüfus kendisi ile beraber konut ihtiyacını getirmektedir. Merkez buna müsait olmadığı gibi düzenli bir yapılaşma da görülmemektedir. Sıkışan trafik, park ve yeşil alan gibi sorunların getirdiği düzensizlik gün geçtikçe artmaktadır. Otogar, hastane gibi kamusal yerlerin şehir dışına çıkması ile beraber bu yoğunluğun azalması beklenmektedir.
