**GİRNE KAPISI-ELEFThERIA MEYDANI AKSI ÜZERİNDEKİ  
KAMUSAL MEKANLARIN GELİŞİMİ VE KONUTLARIN  
TRANSFORMASYONLARI**

**YAKIN DOĞU ÜNİVERSİTESİ  
FEN BİLİMLERİ ENSTİTÜSÜ  
İÇ MİMARLIK ANA BİLİM DALI**

**YÜKSEK LİSANS TEZİ**

**LEFKOŞA, 2017**

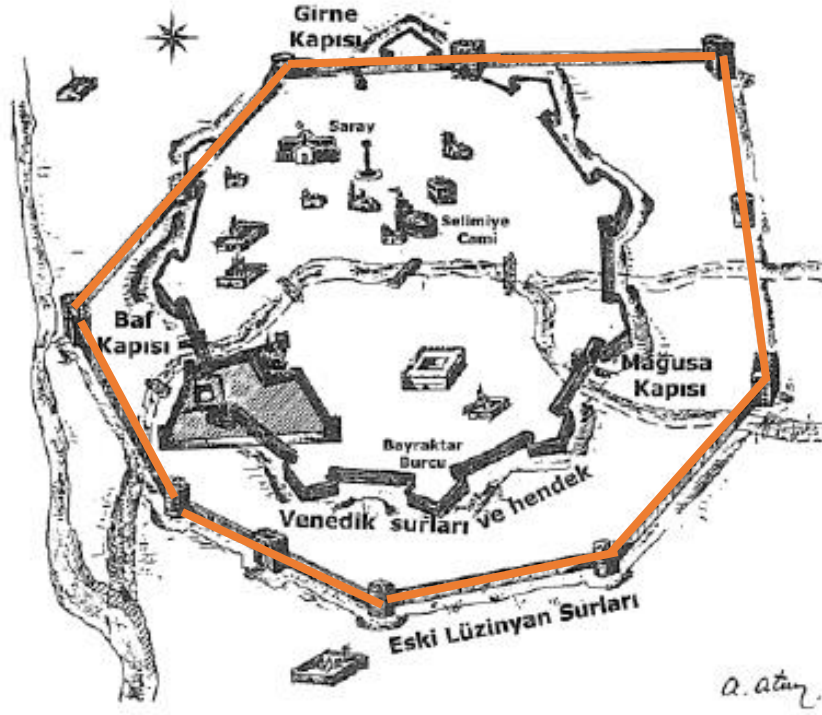
**Şekil 3.2:** Lüzinyan Dönemi'nde inşa edilen surlar (Keshishian, 1974)

meyve bahçelerine sahip olmasına olanak sağlamıştır. Surlar içerisine, saray, mahkeme, katedral, başpiskoposluk konutu, konuk evleri, manastırlar, şövalyelerin evi konumlandırıldığı görülmektedir. Böylelikle Lefkoşa batı ülkeleri tarafından da dikkat çekmeye başlamıştır. Lüzinyanlar Başkent'i güzelleştirmenin ötesinde savunmayı da arttırmak amacı ile düzgün olmayan beşgen şeklinde, çok geniş çaplı surlar inşa etmiştir (Şekil 3.2). O dönemdeki gezginlerin yazılarından da anlaşılacağı üzere surlar sekiz kapıdan, aralıklı yuvarlak kubbelerden ve güney batıda konumlandırılmış bir kaleden oluşmaktaydı (Gürkan, 1987).

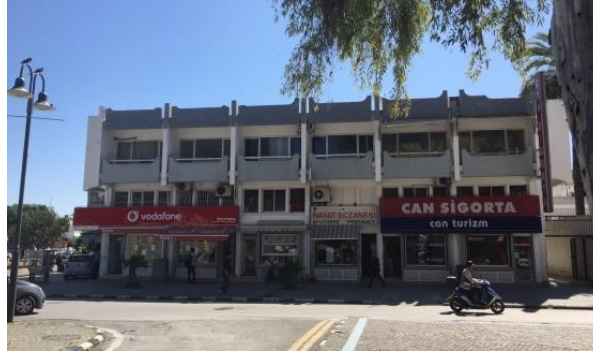
**No: 188**

188 numaralı yapı, 1955 yılında inşa edilmiştir. Yapının strüktürü betonarme olup dış cephede herhangi bir kaplama malzemesi kullanılmamıştır. 1955 yılından önce araç tamir atölyesi olarak kullanılmaktaydı. 1960 yılında yeniden işlevlendirilip Çiçek Sineması ve günümüzde ise Vakıflar’a ait çarşıya (pasaja) dönüşmüştür. Yapı tarihsel süreç içerisinde dıştan değişmedi fakat işlev değişikliğine uğramıştır. Bu da bize yapının iç mekanında tahribata uğramasının sebebi olduğunu anlatmaktadır (Şekil 4.5) (Cemal Anıl sözlü görüşme, 2016).

**Şekil 4.5:** 188 nolu binanın dış görünüşü (Anıl, 2016)

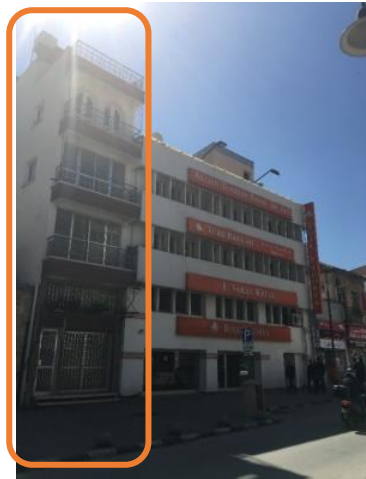
**No: 184**

184 numaralı yapı 1960-1970 yılları arasında inşa edilmiştir. Yapının strüktürü betonarme olup dış cephede herhangi bir cephe kaplaması uygulanmamıştır. Yapı konut olarak tasarlanmış fakat günümüzde kullanılmamaktadır (Şekil 4.6).

**Şekil 4.6:** 184 nolu binanın dış görünüşü (Anıl, 2016)

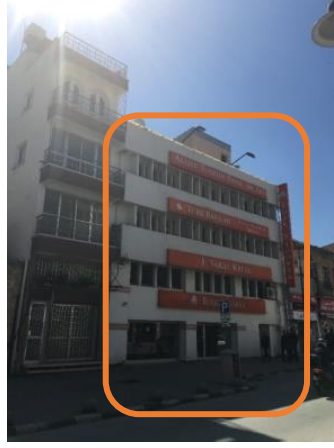
**No: 182-178**

182-178 numaralı yapı 1970 yılında ticari bina olarak tasarlanmıştır. Yapının strüktürü iskelet olup, dört kat olarak tasarlanmıştır. Yapım malzemesi olarak betonarme kullanılmıştır. Dış cephesi herhangi bir kaplama malzemesiyle kaplanmamıştır. Yapının işlevi günümüzde de Aynı şeklini korumaktadır (Şekil 4.7).

**Şekil 4.7:** 182-178 nolu binanın dış görünüşü (Anıl, 2016)

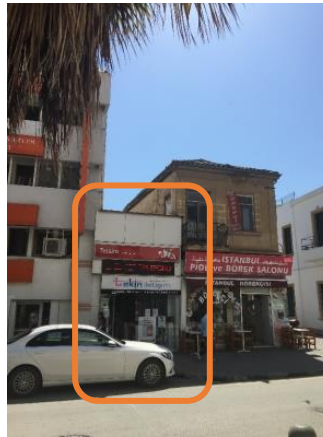
**No: 176**

176 numaralı yapı, 1940'lı yıllarda sarı taş yığma şeklinde tek katlı konut olarak inşa edilmiştir. Tarihsel süreç içerisinde işlevsel olarak değişim göstermiştir. Bu nedenle iç mekan değişim göstermiştir. Önceden konut olarak tasarlanan yapı günümüzde ticari yapıya dönüşmüştür. Dış cephesi kompozit kaplanmıştır (Şekil 4.8).

**Şekil 4.8:** 176 nolu binanın dış görünüşü (Anıl, 2016)

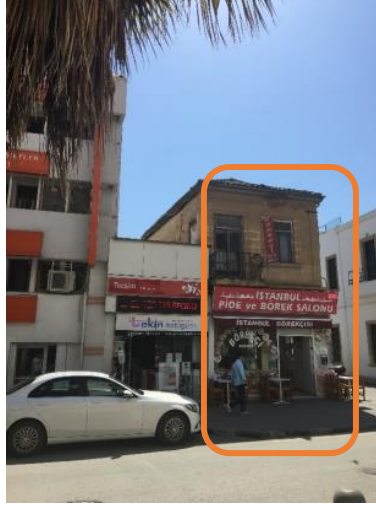
**No: 174**

174 numaralı yapı, 1940'lı yıllarda iki katlı konut olarak inşa edilmiştir. Yapının strüktürü sarı taş yığma olmaktadır. Yapının süreç içerisinde işlevi değişim göstererek zemin kat ticari bina, 1. Kat ise depo olarak yeniden işlevlendirilmiştir (Şekil 4.9).

**Şekil 4.9:** 174 nolu binanın dış görünüşü (Anıl, 2016)

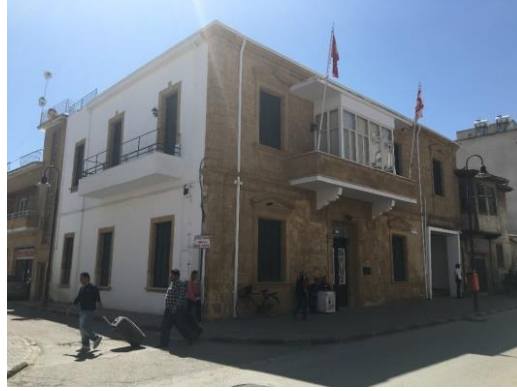
**No: 172 Dr. Fazıl Küçük Müzesi**

1959 sonunda Kıbrıs Türkleri ile Kıbrıs Rumlarının ortak kurduğu Kıbrıs Cumhuriyeti'nin ilk Cumhurbaşkanı yardımcısı olan Dr. Fazıl Küçük ile ailesinin uzun yıllar yaşadığı 172 numaralı yapı, 1925 yılında kesme sarı taştan konut olarak inşa edilmiştir. Dr. Fazıl Küçük ailesine satın alma yoluyla geçen yapının zemin katı Dr. Küçük tarafından hasta muayene odası, idarehane 1940-1958 yılları arasında klinik, üst katı da konut olarak kullanılmaktaydı. Yaşam yeri, doktorluk mesleğini sürdürdüğü, Kıbrıs'taki siyasi mücadelenin başladığı ve yönetildiği konut, 14 Mart 1997 tarihinde müze olarak yeniden düzenlemiştir. Yapı, 16 Ekim 2002 tarihinde devlet tarafından kamulaştırılmıştır (Şekil 4.10).

**Şekil 4.10:** 172 nolu binanın dış görünüşü (Anıl, 2016)

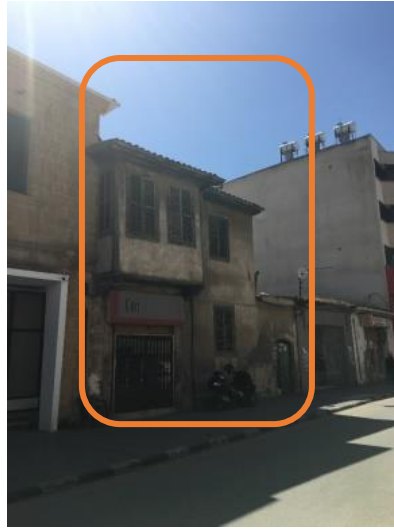
**No: 170-168**

170-168 numaralı yapı, 1900 yılının başlarında 2 katlı konut olarak inşa edilmiştir. Kerpiçten yapılan bu yapıda herhangi bir dış cephe kaplaması uygulanmamıştır. Yapı günümüzde (2017) kullanılmamaktadır (Şekil 4.11).

**Şekil 4.11:** 170-168 nolu binanın dış görünüşü (Anıl, 2016)

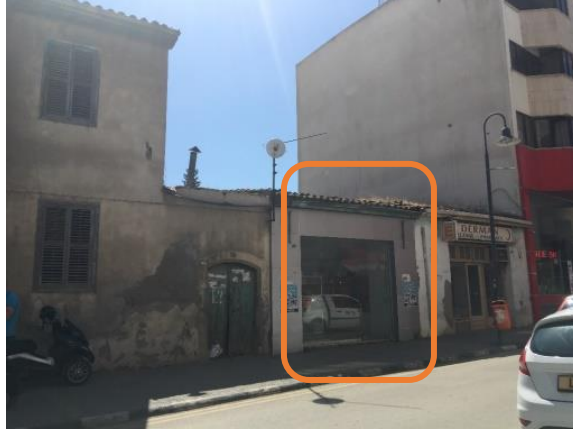
**No: 166**

Tek katlı konut olarak tasarlanan yapı, 1900 yılının başlarında kerpiç malzemesi kullanılarak inşa edilmiştir. Sözkonusu yapıya hiçbir işlevsel değişiklik yapılmamıştır. Günümüzde de yapı kullanılmamaktadır (Şekil 4.12).

**Şekil 4.12:** 166 nolu binanın dış görünüşü (Anıl, 2016)

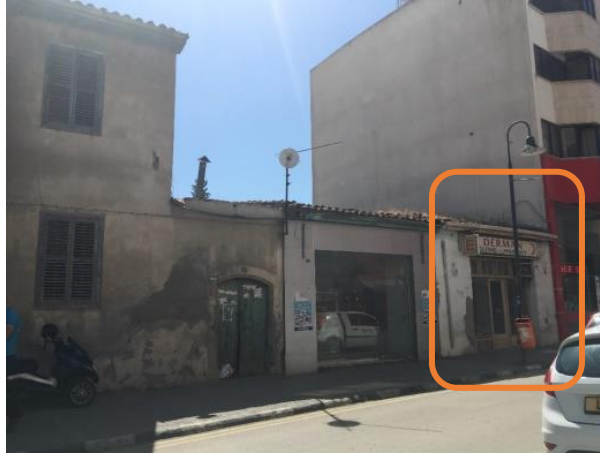
**No: 164**

164 numaralı yapı, 1900 yıllarının başlarında ticari yapı (eczane) olarak tasarlanmıştır. Yapı malzemesi olarak kerpiç kullanılmıştır. Yapı, günümüzde (2017) kullanılmamaktadır (Şekil 4.13).

**Şekil 4.13:** 164 nolu binanın dış görünüşü (Anıl, 2016)

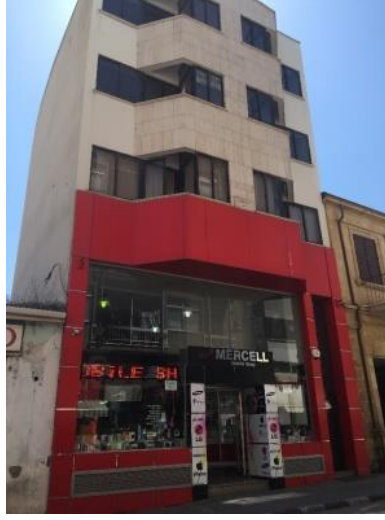
**No: 162-160**

1980-1990 yıllarında inşa edilmiş olan 162-160 numaralı yapı, konut olarak tasarlanmıştır. Yapı, dört kattan oluşmaktadır. Strüktürü iskele olup yapı malzemesi olarak betonarme kullanılmıştır. Zemin katında kompozit cephe kaplaması uygulanmıştır. Kompozit panel cephe kaplama, alüminyum levhalar kullanılarak binaların dış cephesinin kaplanmasıdır. Günümüzde zemin kat ticari yapı, üst katlar ise kullanılmamaktadır (Şekil 4.14).

**Şekil 4.14:** 162-160 nolu binanın dış görünüşü (Anıl, 2016)

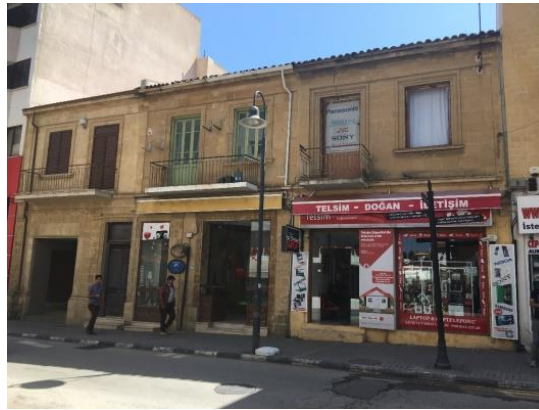
#### **No: 158-154**

158-154 numaralı yapı, 1930-1940 yılları arasında konut olarak inşa edilmiştir. Yapı malzemesi olarak sarı taş kullanılmış olan bu yapının zemin katı dükkan 1. Kat ise depo olarak kullanılmaktadır. Zemin katın bir kısmı dışında dış cephesine herhangi bir cephe kaplama malzemesi uygulanmamıştır. Binaya zemin katı dışında diğer katlara dokunulmadığından dolayı iç mekanında da herhangi bir değişikliğe uğramadığı gözlemlenmiştir (Şekil 4.15).

**Şekil 4.15:** 158-154 nolu binanın dış görünüşü (Anıl, 2016)

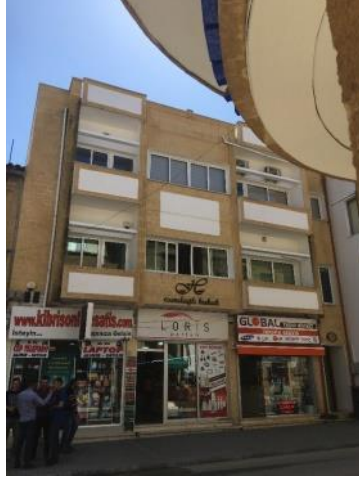
#### **No: 152-146**

1960-1970 yıllarında konut olarak inşa edilmiştir. Betonarme olan yapı, zemin artı üç kattan oluşmaktadır. Günümüzde, zemin kat ticari amaçlı, üst katlar ise hukuk ofisi olarak kullanılmaktadır. Yapının dış cephesi tarihsel süreç içerisinde herhangi bir değişikliğe

uğramamıştır. Fakat işlevsel olarak değişime uğradığından dolayı iç mekanında mevcut duvarlar yeni işlev çerçevesinde yıkılıp yeniden yapılmış olduğu gözlemlenmiştir (Şekil 4.16).

**Şekil 4.16:** 152-146 nolu binanın dış görünüşü (Anıl, 2016)

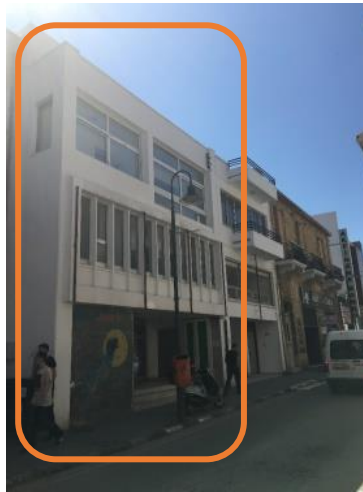
**No: 144-140/1**

144-140/ numaralı yapı, 1960-1970 yılları arasında inşa edilmiştir. Dört katlı olan yapının zemin katı dükkan üst katları ise ofis olarak tasarlanmış, yapı malzemesi olarak betonarme kullanılmıştır. Dış cephesine herhangi bir cephe kaplama malzemesi kullanılmamıştır. Günümüzde ise yapı kullanılmamaktadır (Şekil 4.17).

**Şekil 4.17:** 144-140/1 nolu binanın dış görünüşü (Anıl, 2016)

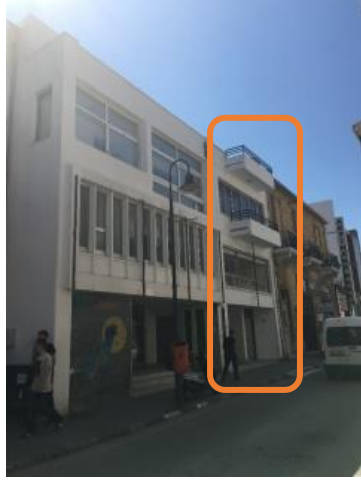
**No: 138-134**

138-134 numaralı yapı, 1960-1970 yılları arasında ticari bina olarak inşa edilmiştir. Yapım tekniği iskelet olup, yapı malzemesi olarak betonarme kullanılmıştır. Dört katlı olan yapının dış cephesine herhangi bir cephe kaplama malzemesi kullanılmamıştır. Günümüzde ise kullanılmamaktadır (Şekil 4.18).

**Şekil 4.18:** 138-134 nolu binanın dış görünüşü (Anıl, 2016)

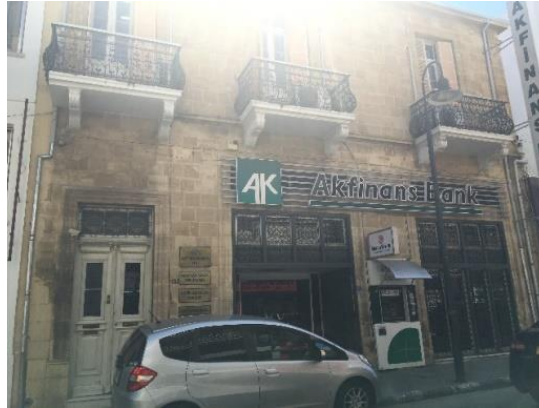
**No: 132-128**

132-128 numaralı yapı 1930-1940 yılları arasında inşa edilmiştir. Yapım sistemi yığma olan yapıda malzeme olarak sarıtaş kullanılmıştır. İki katlı konut olarak tasarlanan yapı günümüzde zemin katı ticari amaçlı kullanılmakta, birinci kat ise depo olarak kullanılmaktadır. Dış cephesi herhangi bir değişikliğe uğramamıştır (Şekil 4.19).

**Şekil 4.19 :** 132-128 nolu binanın dış görünüşü (Anıl, 2016)

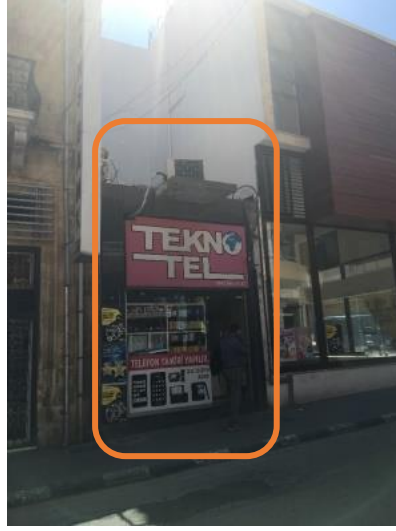
**No: 126**

1930 yıllarında tek katlı konut olarak inşa edilen yapı, günümüzde ticari amaçlı kullanılmaktadır. Yapı malzemesi olarak kerpiç kullanılmıştır (Şekil 4.20).

**Şekil 4.20 :** 126 nolu binanın dış görünüşü (Anıl, 2016)

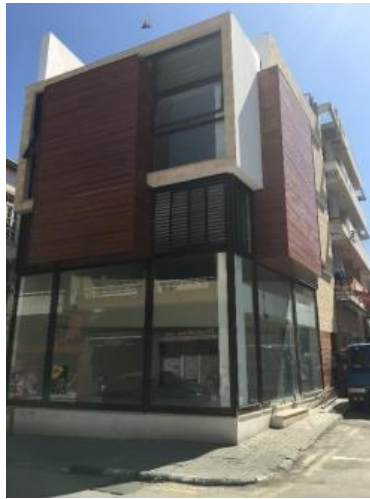
**No: 124-122**

Ticari amaçlı tasarlanan yapı, 2015 yılında yeniden inşa edilmiştir. Yapı malzemesi olarak betonarme kullanılmıştır. Üç katlı olan yapının dış cephesi kısmi olarak kompozit ile kaplanmıştır (Şekil 4.21).

**Şekil 4.21 :** 124-122 nolu binanın dış görünüşü (Anıl, 2016)

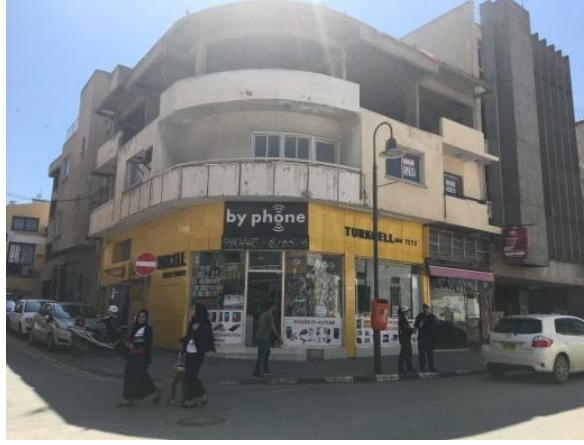
**No: 120-116**

120-116 numaralı yapı 1960 yıllarında zemin kat ticari amaçlı, üst katlar ise konut olarak tasarlanıp inşa edilmiştir. Yapı malzemesi olarak betonarme kullanılmıştır. Zemin katın cephesi kompozit cephe malzemesi ile kaplanmış olup üst katların cephesinde herhangi bir değişim gözlenmemiştir. Günümüzde zemin kat hala daha ticari kullanımını sürdürmekte olup üst katlardaki konut kullanımı devamlılığını sürdürmemektedir. Üst katların kullanılmadığı gözlemlenmiştir (Şekil 4.22).

**Şekil 4.22 :** 120-116 nolu binanın dış görünüşü (Anıl, 2016)

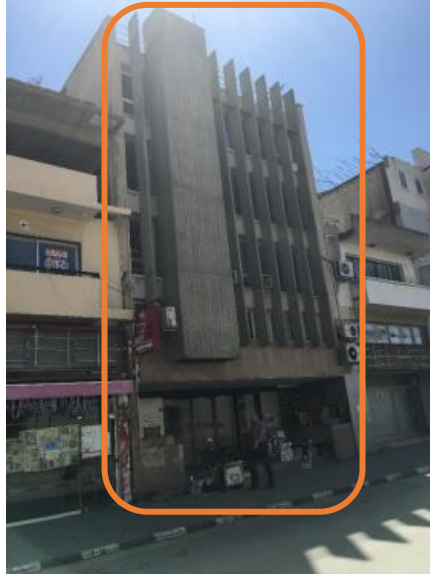
**No: 114**

1970-1980 yılları arasında beş katlı olarak inşa edilen betonarme yapı ticari amaçlı tasarlanmıştır. Dış cephesinde herhangi bir kaplama malzemesi kullanılmamıştır. Günümüzde ise ticari amaçlı kullanım devam etmektedir (Şekil 4.23).

**Şekil 4.23:** 114 nolu binanın dış görünüşü (Anıl, 2016)

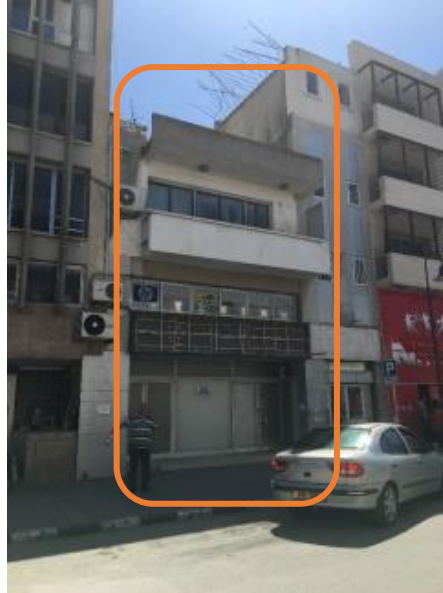
**No: 112-110**

112-110 numaralı yapı 1960 yılında iki katlı olarak inşa edilen betonarme yapı ticari amaçlı tasarlanmıştır. Dış cephesinde herhangi bir kaplama malzemesi bulunmamaktadır. Günümüzde ise kullanılmamaktadır (Şekil 4.24).

**Şekil 4.24:** 112-110 nolu binanın dış görünüşü (Anıl, 2016)

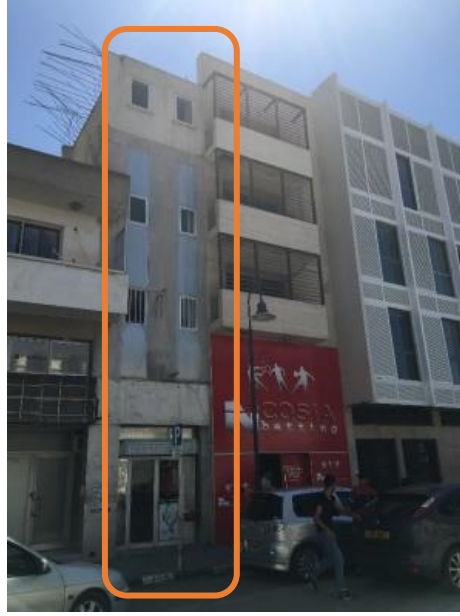
**No: 108/1**

1960 yılında dört katlı olarak inşa edilen 108/1 numaralı betonarme yapı ticari amaçlı tasarlanmıştır. Dış cephesinde herhangi bir kaplama malzemesi bulunmamaktadır. Günümüzde ise kullanılmamaktadır (Şekil 4.25).

**Şekil 4.25:** 108/1 nolu binanın dış görünüşü (Anıl, 2016)

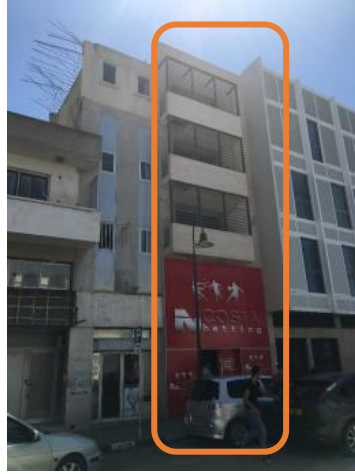
**No: 106**

106 numaralı yapı 1960 yılında dört katlı ticari amaçlı yapı olarak tasarlanmıştır. Yapı malzemesi olarak betonarme kullanılmıştır. Dış cephesinde kaplama malzemesi kullanılmamıştır. Günümüzde zemin kat ticari kullanımına devam etmekte fakat üst katlar kullanılmamaktadır (Şekil 4.26).

**Şekil 4.26 :** 106 nolu binanın dış görünüşü (Anıl, 2016)

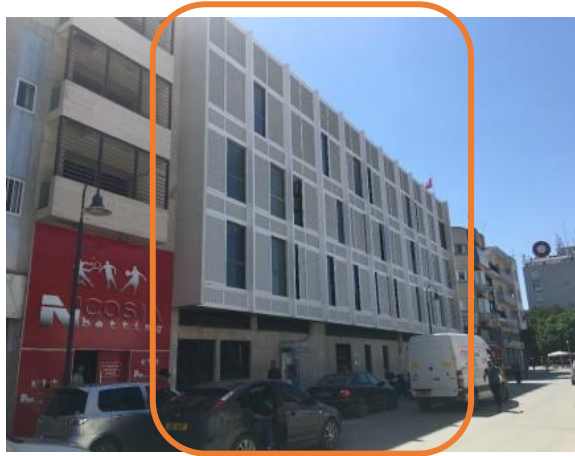
**No: 104-92**

1970 yıllarında inşa edilen yapı ticari yapı olarak tasarlanmıştır. Yapı malzemesi olarak betonarme kullanılmıştır. Dört katlı olan yapının cephesinde herhangi bir kaplama malzemesi kullanılmamıştır. Günümüzde de ticari amaçlı kullanılmaya devam etmektedir (Şekil 4.27).

**Şekil 4.27 :** 104-92 nolu binanın dış görünüşü (Anıl, 2016)

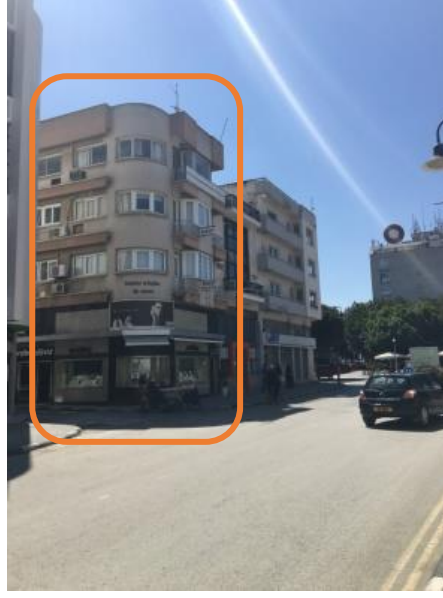
**No: 80**

80 numaralı yapı 1980-1990 yılları arasında inşa edilmiştir. Yapı malzemesi olarak betonarme kullanılmıştır. Dört katlı olan yapı konut olarak tasarlanmış fakat günümüzde zemin kat ticari yapıya dönüşmüş, üst katlar ise kullanılmamaktadır. Zemin katın cephesinde kaplama malzemesi olarak kompozit kullanılmıştır. Üst katlarda ise herhangi bir cephe kaplama malzemesi kullanımı gözlemlenmemiştir (Şekil 4.28).

**Şekil 4.28 :** 80 nolu binanın dış görünüşü (Anıl, 2016)

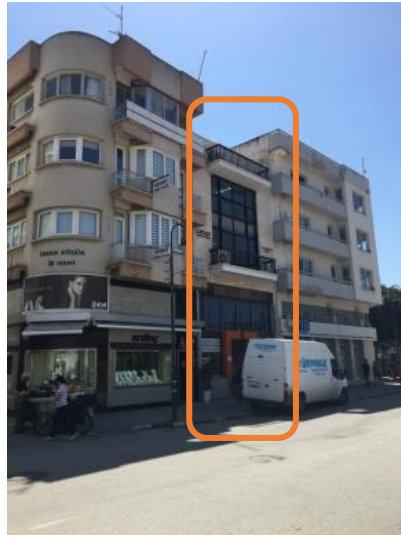
**No: 78/1-2**

78/1-2 numaralı yapı 1980-1990 yılları arasında, üç katlı ticari amaçlı yapı olarak inşa edilmiştir. Yapı malzemesi olarak betonarme kullanılmıştır. Günümüzde zemin kat kullanılmamakta fakat üst katlar ticari amaçlı kullanıma devam etmektedir. Yapının cephesinde herhangi bir kaplama malzemesi kullanılmamıştır (Şekil 4.29).

**Şekil 4.29 :** 78/1-2 nolu binanın dış görünüşü (Anıl, 2016)

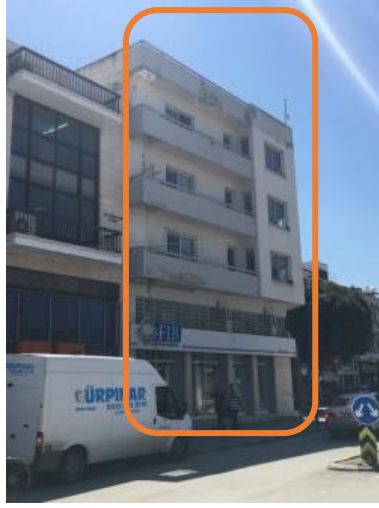
**No: 76**

1980-1990 yılları arasında inşa edilen yapı dört katlı konut olarak tasarlanmıştır. Yapı malzemesi olarak betonarme kullanılmıştır. Cephesi herhangi bir kaplama malzemesi kullanılmamıştır. Günümüzde ise yapı kullanılmamaktadır (Şekil 4.30).

**Şekil 4.30 :** 76 nolu binanın dış görünüşü (Anıl, 2016)

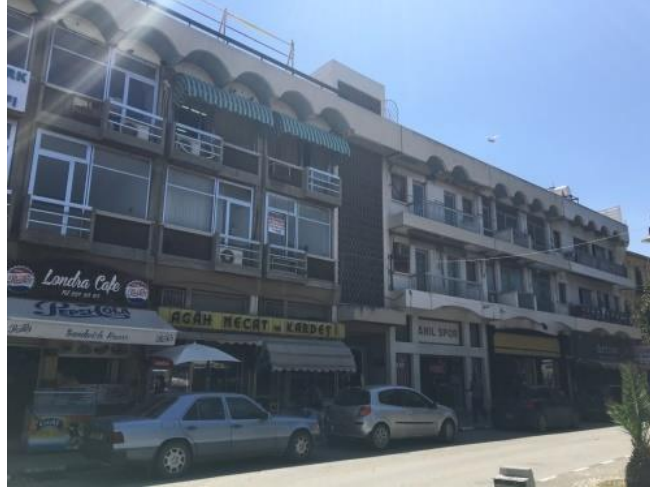
**No: 74-48**

74-48 numaralı yapı, 1950-1960 yılları arasında inşa edilmiştir. Üç katlı betonarme yapı ticari kullanım amacı ile tasarlanmıştır. Yapının cephesinde herhangi bir kaplama malzemesi kullanılmamıştır. Günümüzde ise hala işlevini sürdürmektedir (Şekil 4.31-32).

**Şekil 4.32:** 74-48 nolu binanın görünüşü 2016 (Anıl, 2016)

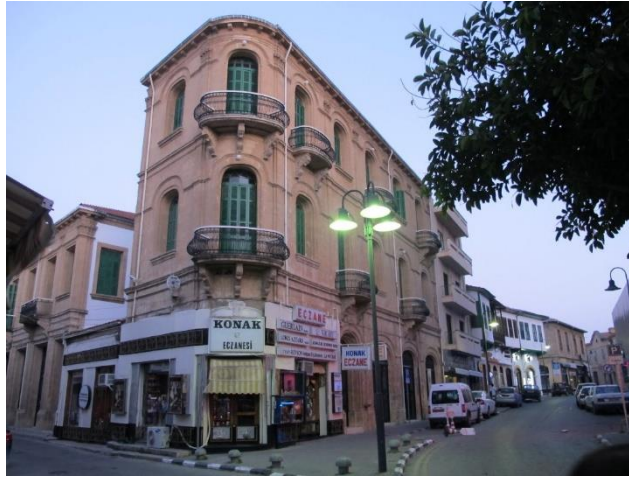
**No: 46-38**

1119 yılında inşa edilmiş olan yapı üç konut olarak tasarlanmış, yapı malzemesi olarak sarıtaş kullanılmıştır. 1970 'li yıllarda kısa bir süre Grindlays Bankası olarak faaliyet göstermiştir. Günümüzde yapının zemin katı ticari amaç için kullanılmaktadır. Fakat üst katlar boş, kullanılmamaktadır. Cephe kaplama malzemesi kullanılmamıştır. Yapının büyük oranla kullanılmadığından dolayı iç mekanında herhangi bir değişime uğradığı gözlemlenmemiştir (Şekil 4.33).

**Şekil 4.33:** 46-38 nolu binanın dış görünüşü (Anıl, 2016)

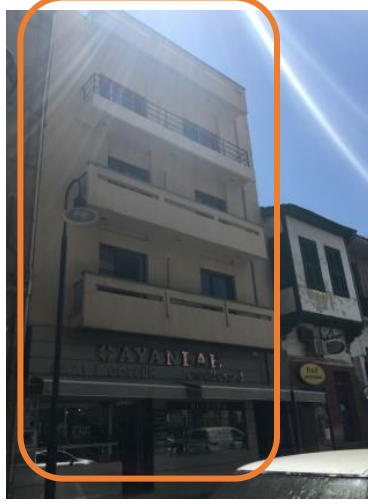
**No:36-32**

1950-1960 yılları arasında konut olarak inşa edilmiş olan yapı dört katlı olmaktadır. Yapı malzemesi olarak betonarme kullanılmıştır. Günümüzde zemin kat ticari amaçlı kullanıma dönüşmüştür. Üst katlar ise kullanılmamaktadır. Cephe kaplama malzemesi kullanılmamıştır (Şekil 4.34).

**Şekil 4.34:** 36-32 nolu binanın dış görünüşü (Anıl, 2016)

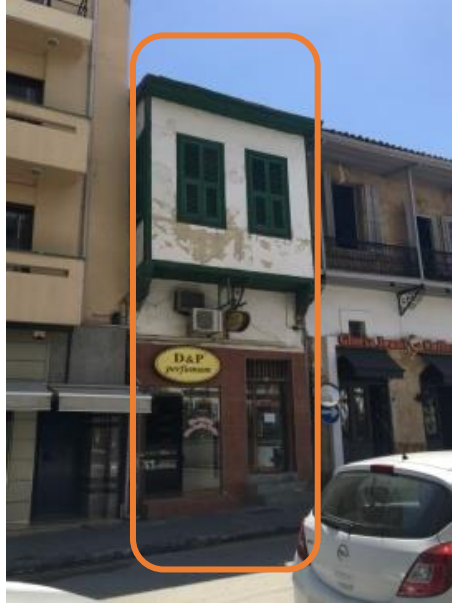
Yapı malzemesi sarıtaş kullanılmış olan yapı, 1937 yılında iki katlı konut olarak inşa edilmiştir. Cephesinde herhangi bir kaplama malzemesi kullanılmamıştır. Sarıtaş kısmen görülmekte geriye kalan yüzeyler sıvanmış ve boyanmıştır. Konut olarak tasarlanan bu yapı günümüzde işlev değişikliğine uğramış ve ticari amaçlı kullanıma dönüşmüştür. Bu sebepten dolayı iç mekanında da değişim gösterdiği gözlemlenmiştir (Şekil 4.35-36).

**Şekil 4.35:** 30-28nolu binanın dış görünüşü (Anıl, 2016)

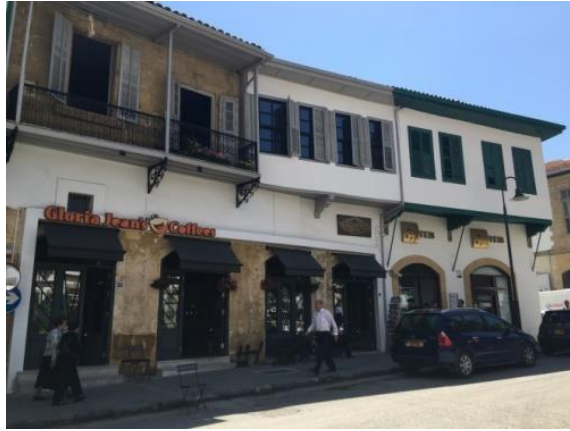
**No: 30-24-186**

**Şekil 4.36:** 30-24/186 nolu binanın dış görünüşü (Anıl, 2016)

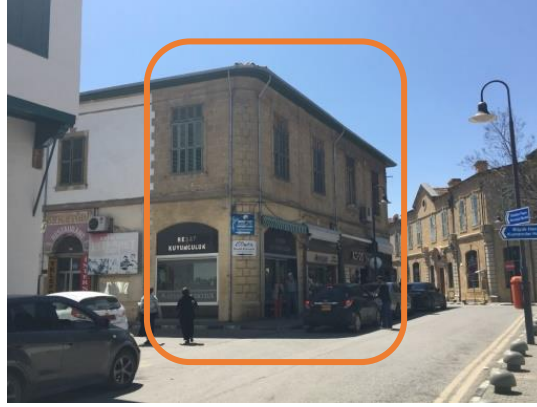
#### **No: 18-12**

1930-1940 yılları arasında inşa edilmiştir. Yapı, iki katlı konut olarak tasarlanmış fakat günümüzde zemin kat işlev değişikliğine uğrayarak ticari amaç için kullanılmaya devam etmektedir. Yapının birinci katı ise kullanılmamaktadır. Yapı malzemesi olarak sarıtaş kullanılmıştır. Dış cephesinde herhangi bir cephe kaplama malzemesi kullanılmamıştır (Şekil 4.37).

**Şekil 4.37:** 18-12 nolu binanın dış görünüşü (Anıl, 2016)

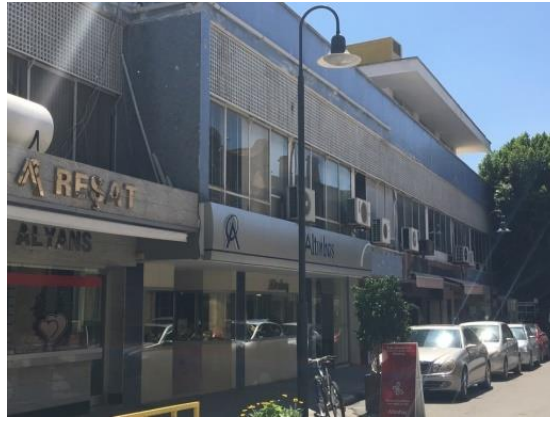
### **Vakıflar Pasajı**

1950-1960 yılları arasında inşa edilmiş olan yapı, iki katlı kapalı kamusal mekan (Kıbrıs Türk Cemaat Meclisi) olarak tasarlanmıştır. Yapı malzemesi olarak betonarme kullanılmıştır. 1974 sonrası meclis tekrar kurulunca günümüzdeki ticari amaçlı pasaj olarak işlevini sürdürmektedir. Yapının dönüşmesinden dolayı iç mekanında da değişim gösterdiği gözlemlenmiştir. Zemin katlardaki ticari dükkanların cephelerinde kısmen cephe kaplama malzemesi kullanılmıştır (Şekil 4.38).

**Şekil 4.38:** Vakıflar pasajı dış görünüşü (Anıl, 2016)

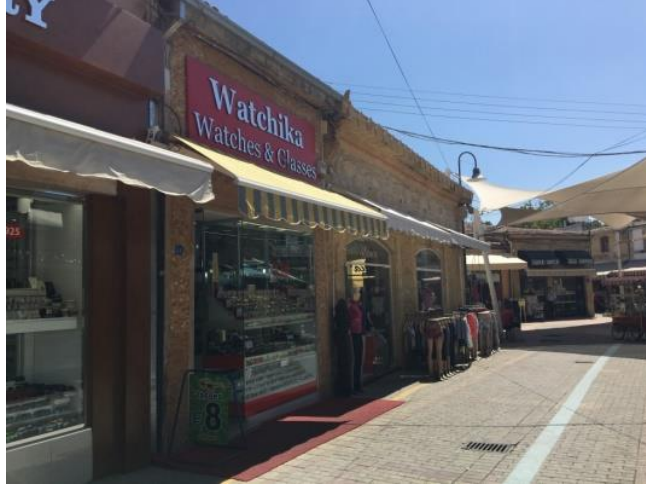
### **No: 28-7-9**

Arasta Bölgesi diye adlandırılan mekandaki yapılar, 1920-1930 yılları arasında ticari amaca yönelik inşa edilmiştir. Yapı malzemesi olarak sarıtaş kullanılmıştır. Yapılarda kısmi olarak cephe kaplama malzemesi kullanılmıştır. Günümüzde de, Lokmacı Kapısının da açılması ile

birlikte ticaret de geliştiğinden, yapılar yeniden restore edilip Aynı işlevlerini sürdürmektedirler (Şekil 4.39).

Şekil 4.39: 28-7-9 binaların dış görünüşü (Anıl, 2016)

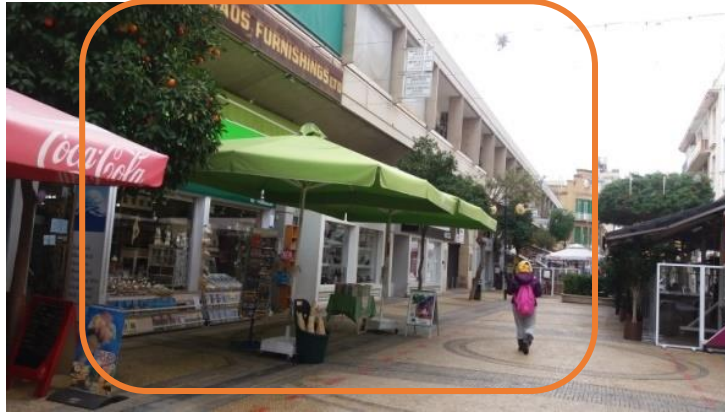
**No: 41-73**

41-73 numaralı betonarme yapı 1950 yılları sonrasında inşa edilmiştir. 1950 yılları ve öncesinde açık kamusal mekan (kadınlar pasajı) olarak kullanılmaktaydı. Günümüzde ise ticari amaca yönelik, iki katlı betonarme bir yapıya dönüşmüştür (Şekil 4.41).

**Şekil 4.41:** 41-73 nolu binaların dış görünüşü (Anıl, 2016)

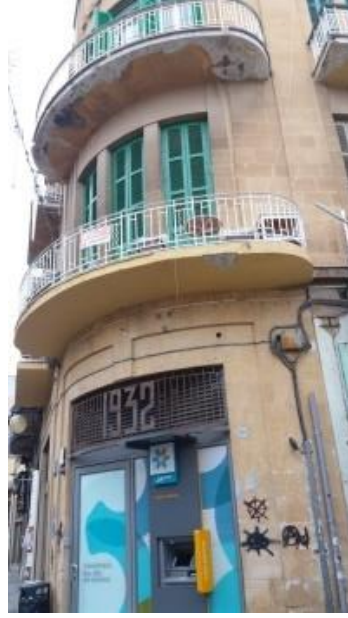
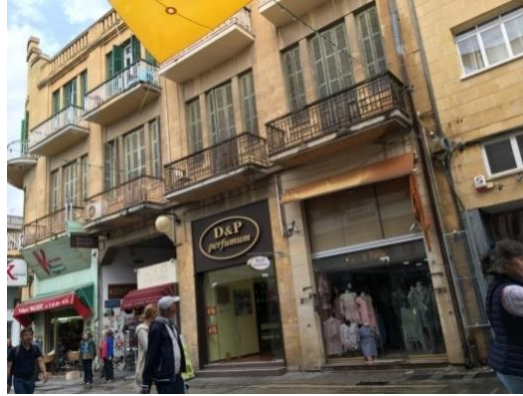
**No: 79-85**

79-85 numaralı yapı 1932 yılında zemin kat kişisel ticari yapı ve üst katları ise konut olarak tasarlanmıştır. Yapı malzemesi olarak sarıtaş kullanılmıştır. Dış cephesinde herhangi bir cephe kaplama malzemesi kullanılmamıştır. Günümüzde ise yapı Aynı Şekilde işlevini sürdürmektedir. Fakat konut olarak yerli halk dışındaki kişilere kiralanmaktadır (Şekil 4.42-43).

**Şekil 4.42:** 79-85 nolu binaların dış görünüşü (Anıl, 2016)

**Şekil 4.43:** 79-85 nolu binaların dış görünüşü (Anıl, 2016)

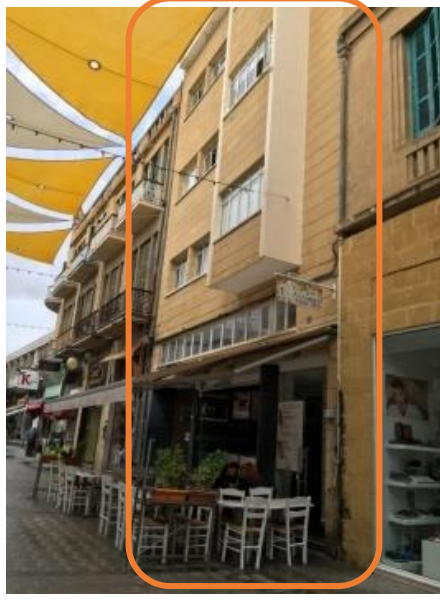
#### **No: 87-91**

87-91 numaralı yapı 1930-1940 yılları arasında dört katlı, zemin kat ticari ve üst katlar konut olarak tasarlanmıştır. Yapı malzemesi olarak sarıtaş kullanılmıştır. 1980-1990 yıllarında restore edilen yapının işlevsel olarak herhangi bir değişikliğe uğramadığı gözlemlenmiştir. Günümüzde ise zemin kat ticari, üst katlar da konut olarak kullanılmaya devam etmektedir (Şekil 4.44).

**Şekil 4.44:** 87-91 nolu binaların dış görünüşü (Anıl, 2016)

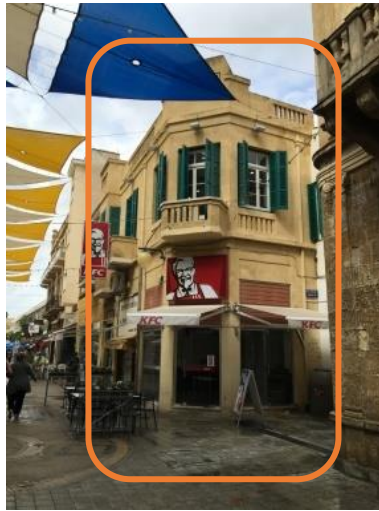
**No: 93-99**

1903 yılında inşa edilmiş olan yapı iki katlı konut olarak tasarlanmıştır. Yapı malzemesi olarak sarıtaş kullanılmıştır. Yapı 1990 yıllarında işlevsel olarak değişime uğramıştır. Günümüzde ise ticari amaca yönelik kullanılmaya devam etmektedir. Bu da bize yapının iç mekanında da değişime uğramış olduğunu göstermektedir (Şekil 4.45).

**Şekil 4.45:** 93-99 nolu binaların dış görünüşü (Anıl, 2016)

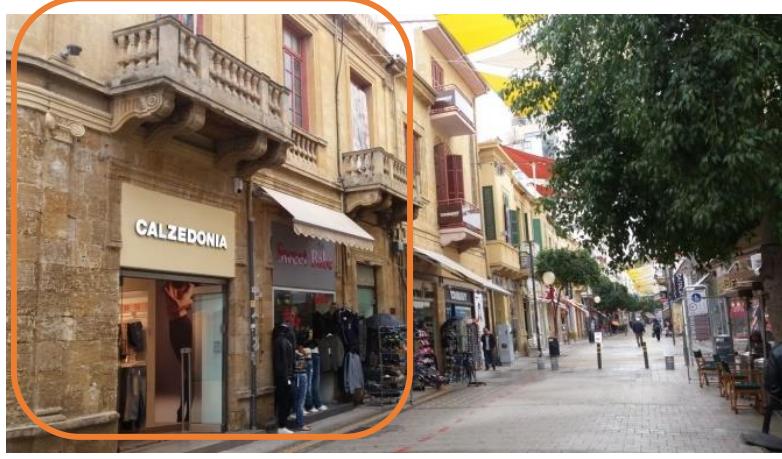
101-105 numaralı yapı 1930 yılında iki katlı zemin katı kişisel ticari yapı üst katı konut olarak tasarlanmıştır. Yapı malzemesi olarak sarıtaş kullanılmıştır. Yapının cephesinde herhangi bir cephe kaplaması uygulanmamıştır. Tarihsel süreç içerisinde işlevsel olarak değişime uğramış olan yapı, ticari amaçlı kullanılan yapıya dönüşmüştür (Şekil 4.46).

**Şekil 4.46:** 101-105 nolu binaların dış görünüşü (Anıl, 2016)

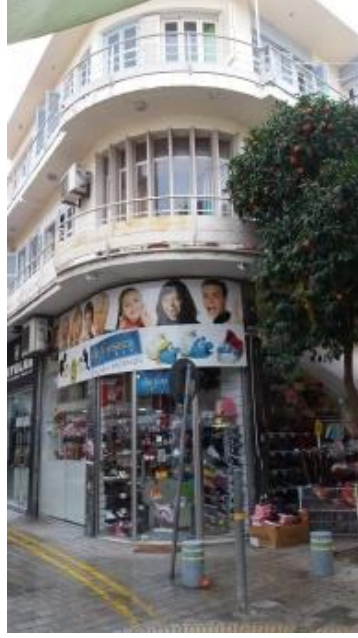
**No: 137-141**

137-141 numaralı yapı 1950-1960 yılları arasında üç katlı konut olarak inşa edilmiştir. Yapı malzemesi olarak betonarme kullanılmıştır. Günümüzde ise yapının zemin katı ticari amaçlı, üst katlar konut olarak kullanılmaktadır. Dış cephesinde herhangi bir kaplama malzemesi kullanılmamıştır (Şekil 4.48).

**Şekil 4.48:** 137-141 nolu binaların dış görünüşü (Anıl, 2016)

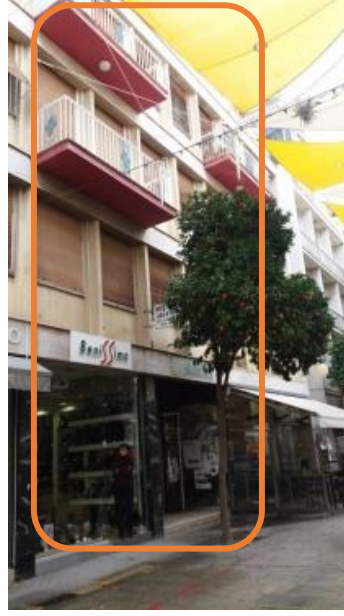
**No: 143-151**

Yapı 1960 yıllarında üç katlı konut olarak inşa edilmiştir. Yapı malzemesi olarak betonarme kullanılmıştır. Yapının dış cephesinde kısmi olarak mermer kaplandığı gözlemlenmiştir. Tarihsel süreç içerisinde işlevsel olarak dönüşüme uğrayan yapı, günümüzde zemin katın ticari amaca yönelik kullanıldığı ve üst katların da kullanılmadığı gözlemlenmiştir (Şekil 4.49).

**Şekil 4.49:** 143-151 nolu binaların dış görünüşü (Anıl, 2016)

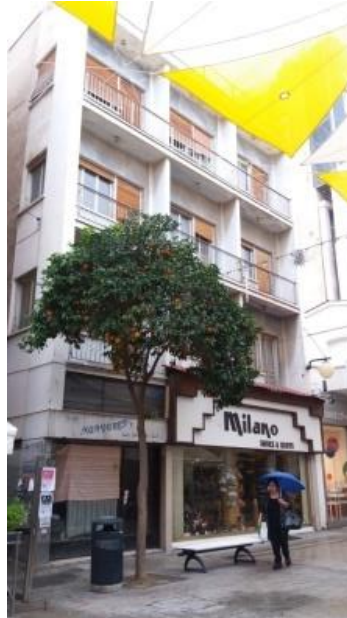
**No: 153-157**

153-157 numaralı betonarme yapı 1960 yıllarında üç katlı konut olarak inşa edilmiştir. Yapının dış cephesinde herhangi bir kaplama malzemesi kullanılmamıştır. Süreç içerisinde işlevsel olarak dönüşüme uğrayan yapı, günümüzde zemin katın ticari yapı üst katların ise kullanılmadığı gözlemlenmiştir (Şekil 4.50).

**Şekil 4.50:** 153-157 nolu binaların dış görünüşü (Anıl, 2016)

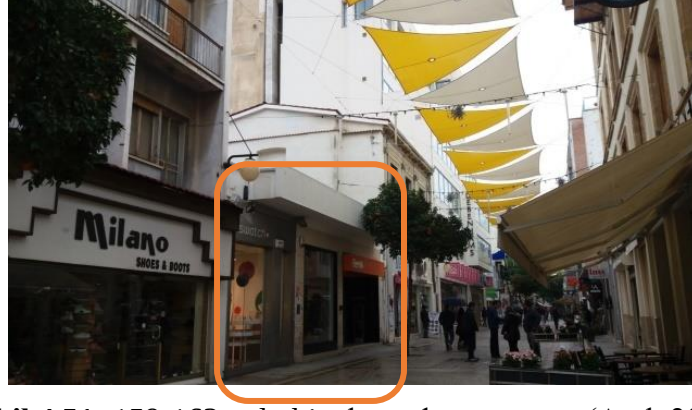
**No: 159-163**

1960 yılında tek katlı ticari amaca yönelik inşa edilmiştir. Yapı malzemesi olarak betonarme kullanılmıştır. Dış cephesinde herhangi bir kaplama malzemesi kullanılmamıştır. Günümüzde ise işlevini sürdürmektedir (Şekil 4.51).

**Şekil 4.51:** 159-163 nolu binaların dış görünüşü (Anıl, 2016)

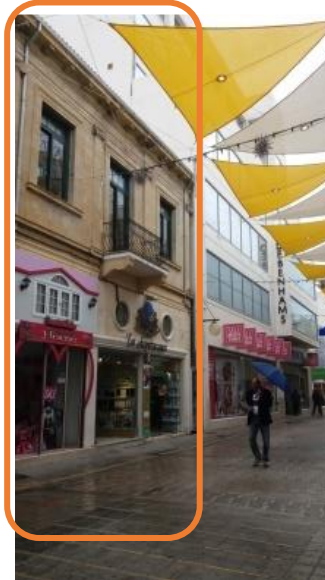
**No: 165-169**

165-169 numaralı yapı, 1930 yılında iki katlı , zemin katı kişisel ticari üst katı ise konut olarak tasarlanmıştır. Yapı malzemesi olarak sarıtaş kullanılmıştır. Yapının dış cephesinde herhangi bir kaplama malzemesi kullanılmamıştır. Günümüzde ise işlevsel olarak dönüşen yapı ticari amaca yönelik kullanılmaktadır (Şekil 4.52).

**Şekil 4.52:** 165-169 nolu binaların dış görünüşü (Anıl, 2016)

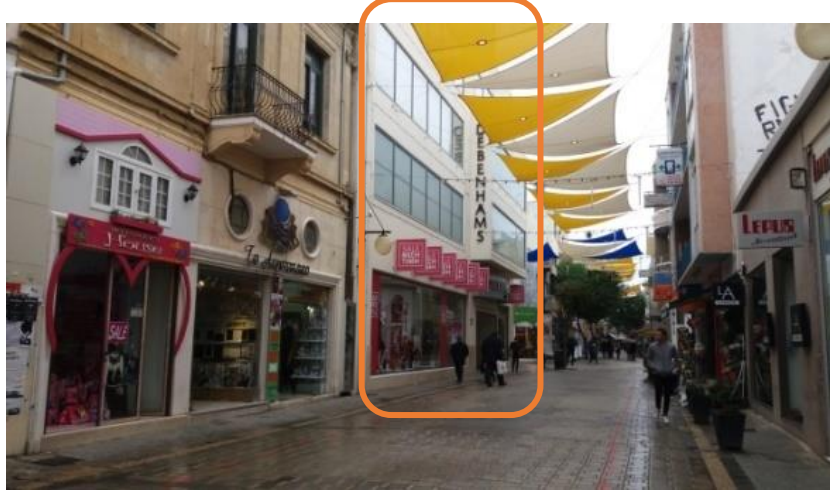
Yapı, 1962 yılında Mangli tarafından ticari amaca yönelik inşa edilmiştir. Kat sayısı onüç olan bu yapı Ledra Caddesi'nin en yüksek binası olmaktadır. Yapı malzemesi olarak betonarme kullanılmıştır. 2016 yılında restore edilip yeniden ticari amaca yönelik kullanıldığı gözlemlenmiştir. Dış cephesi kompozit kaplanmıştır (Şekil 4.53).

**Şekil 4.53:** 171-179 nolu binaların dış görünüşü (Anıl, 2016)

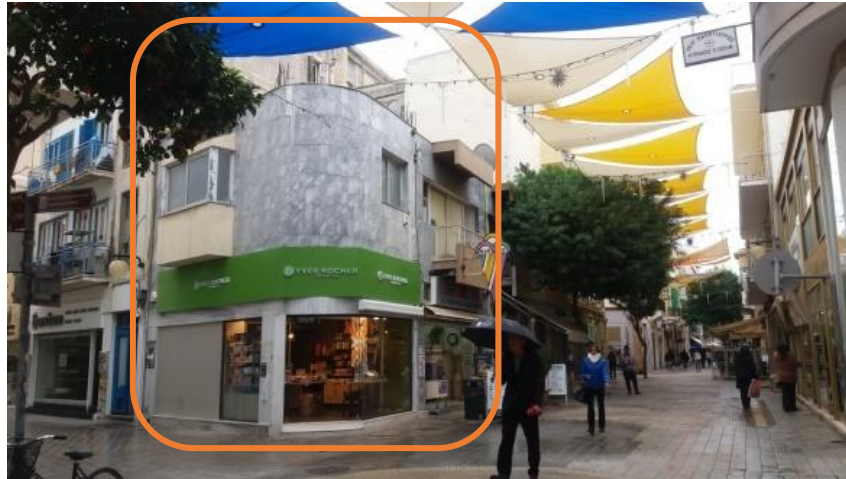
1970 yılında inşa edilmiş olan yapı iki katlı konut olarak tasarlanmıştır. Yapı malzemesi olarak betonarme kullanılmıştır. İşlevsel olarak dönüşüme uğrayan yapı günümüzde ticari amaca yönelik kullanılmaktadır. Dış cephesinde mermer kaplandığı gözlemlenmiştir (Şekil 4.54).

**Şekil 4.54:** 181-185 nolu binların dış görünüşü (Anıl, 2016)

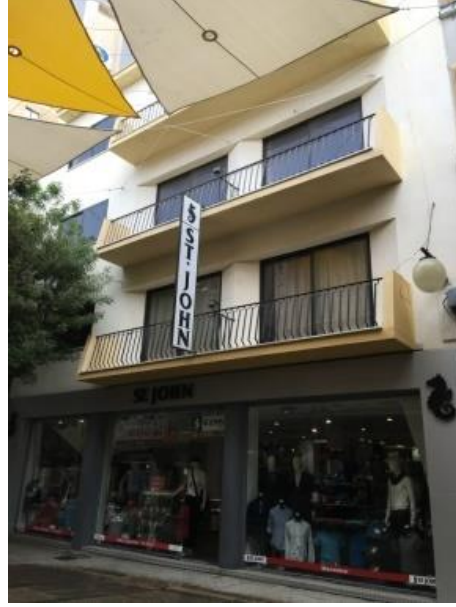
**No: 187-191**

187-191 numaralı yapı 1960-1970 yılları arasında inşa edilmiştir. Yapı malzemesi olarak betonarme kullanılmıştır. Üç katlı konut olarak tasarlanan yapı, günümüzde işlevsel olarak dönüşüme uğrayarak ticari amaca yönelik kullanıldığı gözlemlenmiştir. Yapının cephesinde herhangi bir kaplama malzemesi kullanılmamıştır (Şekil 4.55).

**Şekil 4.55:** 187-191 nolu binaların dış görünüşü (Anıl, 2016)

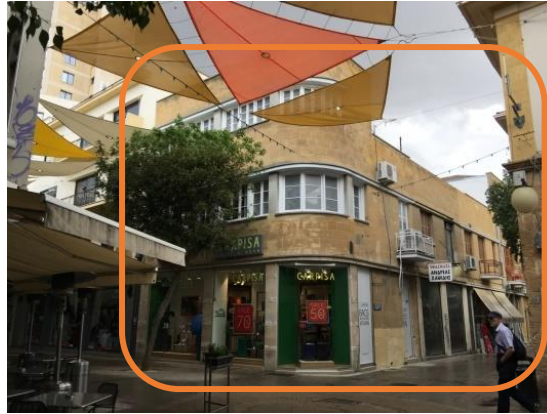
**No: 193-195**

1940 sonrasında inşa edilmiş olan yapı sarıtaştan inşa edilmiştir. İki katlı konut olarak tasarlanmıştır. Fakat günümüzde işlevsel dönüşüme uğramış, ticari amaca yönelik kullanıldığı gözlemlenmiştir (Şekil 4.56).

**Şekil 4.56:** 193-195 nolu binaların dış görünüşü (Anıl, 2016)

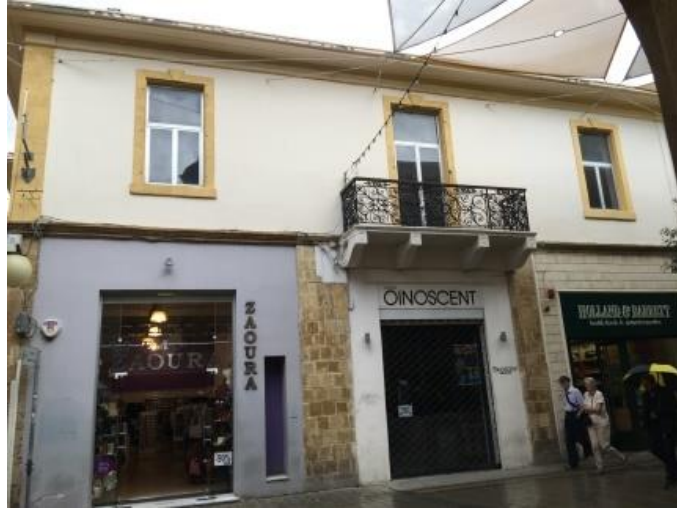
1940 yılında iki katlı konut olarak inşa edilmiştir. Yapı malzemesi olarak sarıtaş kullanılmıştır. Tarihsel süreç içerisinde işlevsel olarak dönüşüme uğramış olan yapı günümüzde ticari amaca yönelik kullanıldığı gözlemlenmiştir. Yapının dış cephesinde herhangi bir cephe kaplama malzemesi kullanılmamıştır. Ancak 1990 yılında cephesi restore edilmiş, birinci kat sıvanmış ve boyanmış olduğu görülmektedir (Şekil 4.57).

**Şekil 4.57:** 197-201 nolu binaların dış görünüşü (Anıl, 2016)

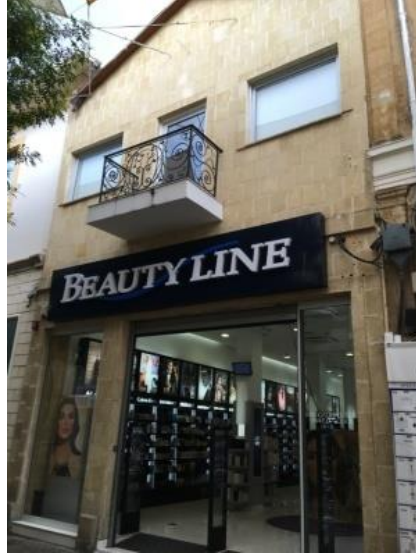
**No: 203**

203 numaralı yapı 1940 yılında iki katlı konut olarak inşa edilmiştir. Yapı malzemesi olarak sarıtaş kullanılmıştır. Dış cephesinde herhangi bir kaplama malzemesi kaplanmamıştır. İşlevsel olarak dönüşüme uğramış olan yapı günümüzde ticari amaca yönelik kullanıldığı gözlemlenmiştir (Şekil 4.58).

**Şekil 4.58:** 203 nolu binanın dış görünüşü (Anıl, 2016)

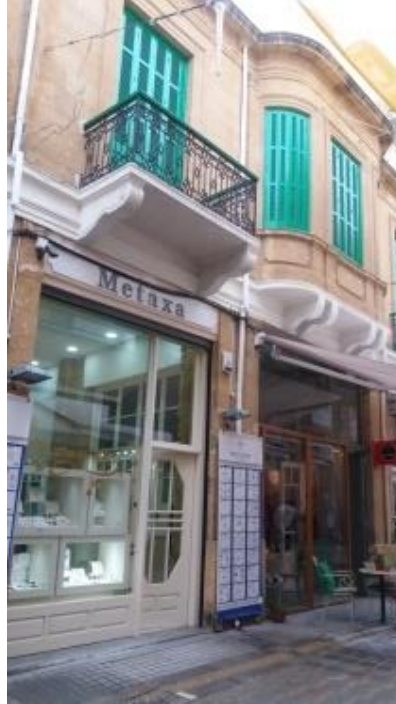
**No: 205-211**

1936 yılında iki katlı konut olarak inşa edilmiştir. Yapı malzemesi olarak sarıtaş kullanılmıştır. Cephe kaplama malzemesi kullanılmamıştır. Tarihsel süreç içerisinde yapı işlevsel olarak dönüşüme uğramıştır. Günümüzde ticari amaca yönelik kullanımı olduğu gözlemlenmiştir (Şekil 4.59).

**Şekil 4.59:** 205-211 nolu binların dış görünüşü (Anıl, 2016)

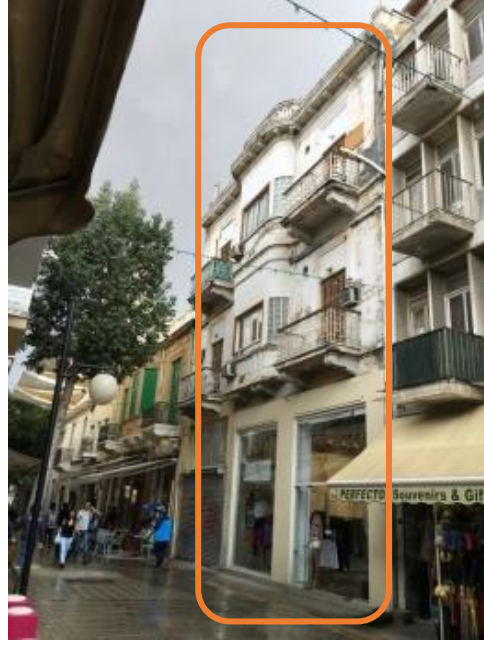
**No: 213-217**

1930 yılında üç katlı konut olarak inşa edilmiştir. Yapı malzemesi olarak sarıtaş kullanılmıştır. Dış cephesinde herhangi bir cephe kaplama malzemesi kullanılmamıştır. Ancak sarıtaşla sıvanıp beyaz boyanmıştır. Zaman içerisinde zemin katın ticari yapıya dönüştüğü, üst katların ise kullanılmadığı gözlemlenmiştir (Şekil 4.60).

**Şekil 4.60:** 213-217 nolu binların dış görünüşü (Anıl, 2016)

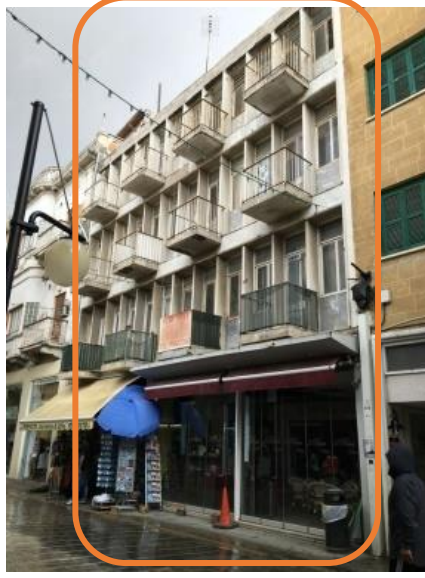
**No: 219-221**

1960 sonrası inşa edilen yapı, dört katlı konut olarak tasarlanmıştır. Yapı malzemesi olarak betonarme kullanılmıştır. Yapının dış cephesinde herhangi bir cephe kaplama malzemesi kullanıldığı gözlemlenmemiştir. Süreç içerisinde zemin kat ticari amaca yönelik kullanıldığı, üst katların ise kullanılmadığı görülmüştür (Şekil 4.61).

**Şekil 4.61:** 219-221 nolu binlerin dış görünüşü (Anıl, 2016)

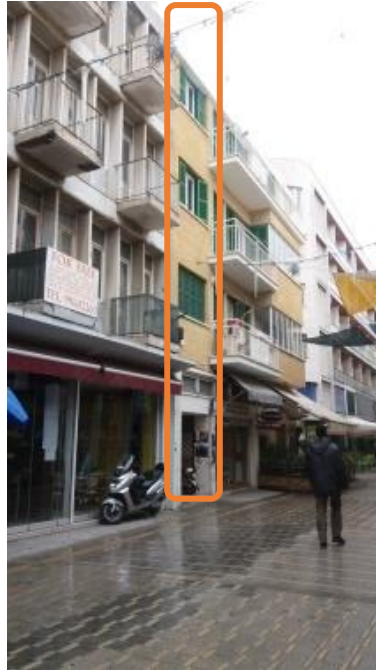
#### **No: 223**

223 numaralı yapı 1930 yılında dört katlı konut olarak inşa edilmiştir. Yapı malzemesi olarak sarıtaş kullanılmıştır. Dış cephesinde herhangi bir kaplama malzemesi kullanılmamıştır. Günümüzde ise zemin katın ticari yapıya dönüştüğü, üst katların ise konut olarak işlevlerini sürdürdükleri gözlemlenmiştir (Şekil 4.62).

**Şekil 4.62:** 223 nolu binanın dış görünüşü (Anıl, 2016)

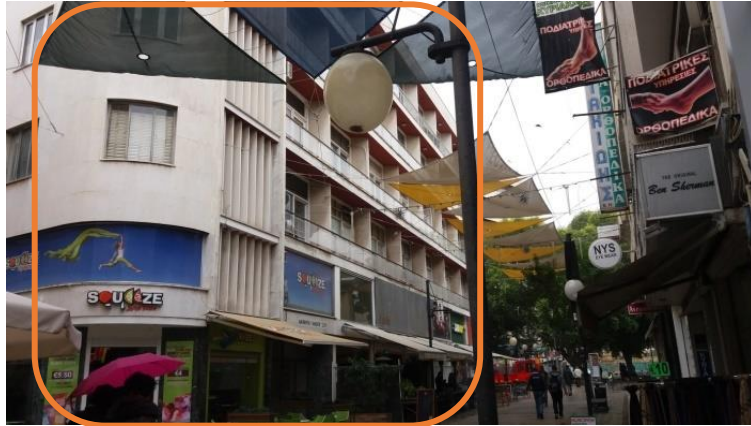
**No: 229-231**

229-231 numaralı yapı, 1960 yıllarında altı katlı ticari yapı olarak inşa edilmiştir. Yapı malzemesi olarak betonarme kullanılmıştır. Dış cephesinde herhangi bir cephe kaplama malzemesi kullanılmamıştır. Yapı günümüzde işlevini korumaktadır (Şekil 4.64).

**Şekil 4.64:** 229-231 nolu binaların dış görünüşü (Anıl, 2016)

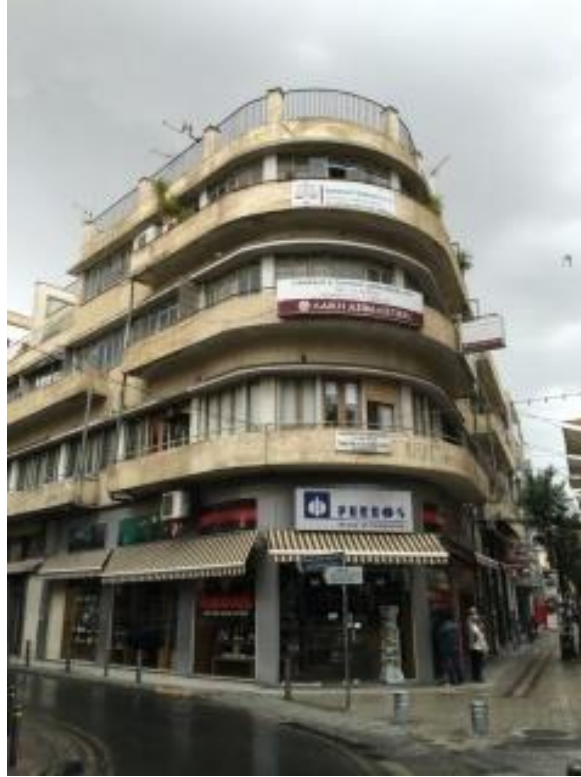
1940-1950 yılları arasında dört katlı konut olarak inşa edilmiştir. Yapı malzemesi olarak betonarme kullanılmıştır. Yapının dış cephesinde herhangi bir cephe kaplama malzemesi kullanılmamıştır. Boya tekniği olarak sprit uygulanmıştır. Günümüzde işlevsel olarak dönüşüme uğramış olan yapı ticari amaca yönelik kullanılmaktadır (Şekil 4.65-66).

**Şekil 4.65:** 268-258 nolu binaların dış görünüşü (Anıl, 2016)

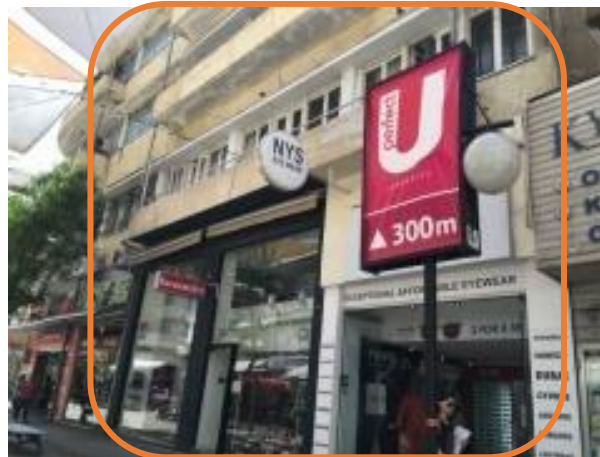
**No: 268-258**

**Şekil 4.66:** 268-258 nolu binaların dış görünüşü (Anıl, 2016)

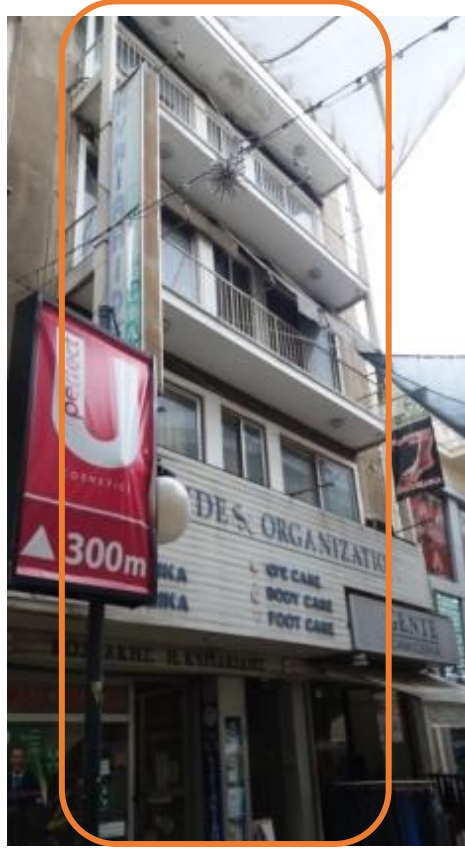
256-A numaralı yapı 1940-1950 yılları arasında dört katlı konut olarak inşa edilmiştir. Yapı malzemesi olarak betonarme kullanılmıştır. 1970 ve sonrasında ise işlevsel dönüşüme uğrayan yapı günümüzde ticari amaca yönelik kullanılmaktadır (Şekil 4.67).

Şekil 4.67: 256/A nolu binanın dış görünüşü (Anıl, 2016)

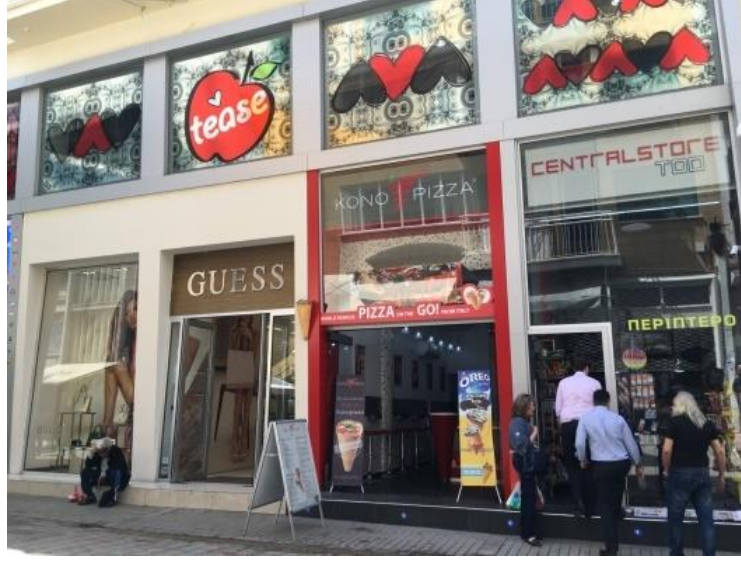
1970 yıllarında ticari amaca yönelik inşa edilmiştir. İki katlı olan yapıda yapı malzemesi olarak betonarme kullanılmıştır. Dış cephesinde kısmi olarak kompozit kaplanmıştır. Günümüzde ise ticari işlevselliğini sürdürmektedir (Şekil 4.68).

**Şekil 4.68:** 254-248 nolu binaların dış görünüşü (Anıl, 2016)
