**GİRNE KAPISI-ELEFThERIA MEYDANI AKSI ÜZERİNDEKİ  
KAMUSAL MEKANLARIN GELİŞİMİ VE KONUTLARIN  
TRANSFORMASYONLARI**

**YAKIN DOĞU ÜNİVERSİTESİ  
FEN BİLİMLERİ ENSTİTÜSÜ  
İÇ MİMARLIK ANA BİLİM DALI**

**YÜKSEK LİSANS TEZİ**

**LEFKOŞA, 2017**

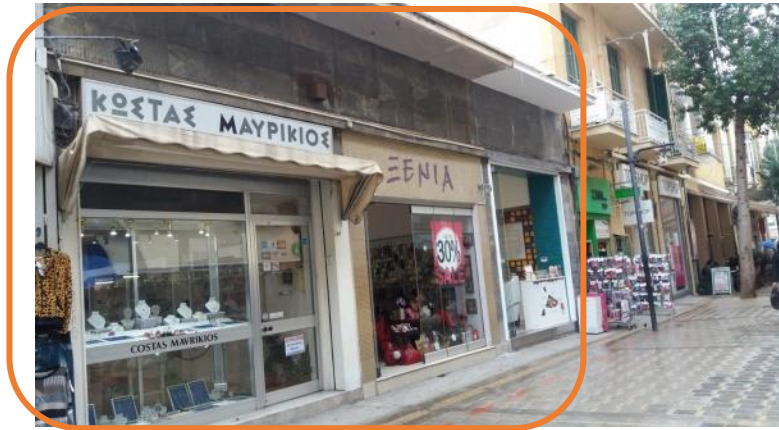
246-240 numaralı yapı tek katlı ticari amaca yönelik tasarlanmıştır. Yapı malzemesi olarak betonarme kullanılmıştır. Dış cephesine mermer kaplandığı gözlemlenmiştir. İşlevsel olarak dönüşüme uğramamıştır. Günümüzde ticari amaca yönelik kullanılmaya devam etmektedir (Şekil 4.69).

**Şekil 4.69:** 246-240 nolu binaların dış görünüşü (Anıl, 2016)

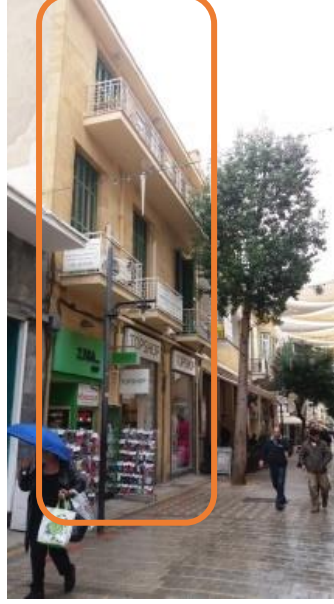
#### **No: 238-236**

238-236 numaralı yapı 1930-1940 yılları arasında sarıtaştan inşa edilmiştir. Üç katlı konut olarak tasarlanan yapı günümüzde işlevsel olarak dönüşüme uğramış ve ticari amaca yönelik

kullanıldığı görülmüştür. Yapının üçüncü katı konut olarak kullanılmaya devam etmektedir (Şekil 4.70).

**Şekil 4.70:** 238-236 nolu binaların dış görünüşü (Anıl, 2016)

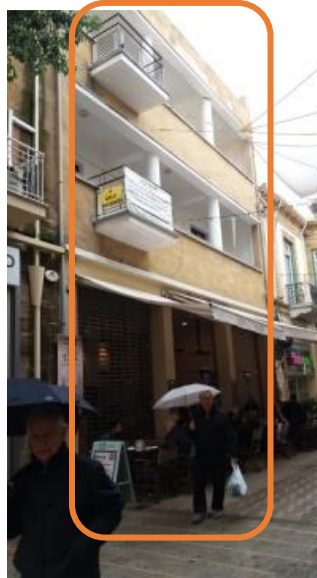
**No: 234-230**

1930-1940 yılları arasında inşa edilmiştir. Yapı malzemesi olarak sarıtaş kullanılmıştır.üç katlı konut olarak tasarlanan yapı, günümüzde zemin katının ticari amaca yönelik, üst katların ise kullanılmadığı gözlemlenmiştir (Şekil 4.71).

**Şekil 4.71:** 234-230 nolu binaların dış görünüşü (Anıl, 2016)

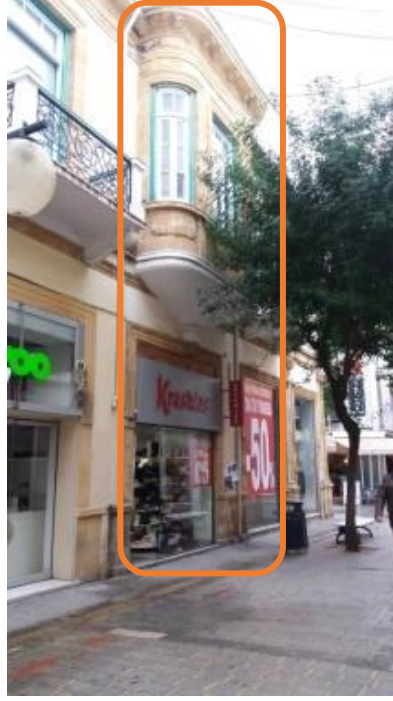
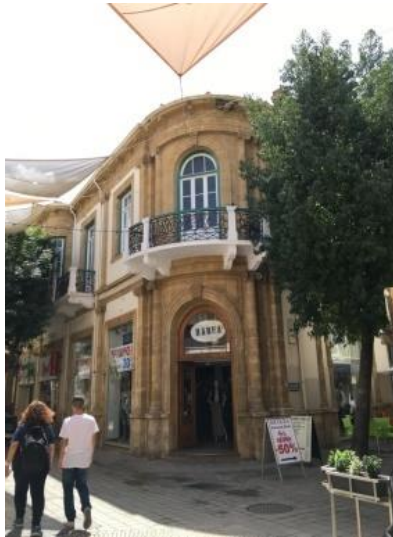
**No: 228-224**

1930-1940 yılları arasında inşa edilen yapı, iki katlı konut olarak tasarlanmıştır. Yapı malzemesi olarak sarıtaş kullanılmıştır. Dış cephesine herhangi bir kaplama malzemesi kullanılmamıştır. Günümüzde işlevsel olarak ticari amaca yönelik kullanıldığı görülmüştür (Şekil 4.72-73).

**Şekil 4.72:** 228-224 nolu binaların dış görünüşü (Anıl, 2016)

**Şekil 4.73:** 228-224 nolu binaların dış görünüşü (Anıl, 2016)

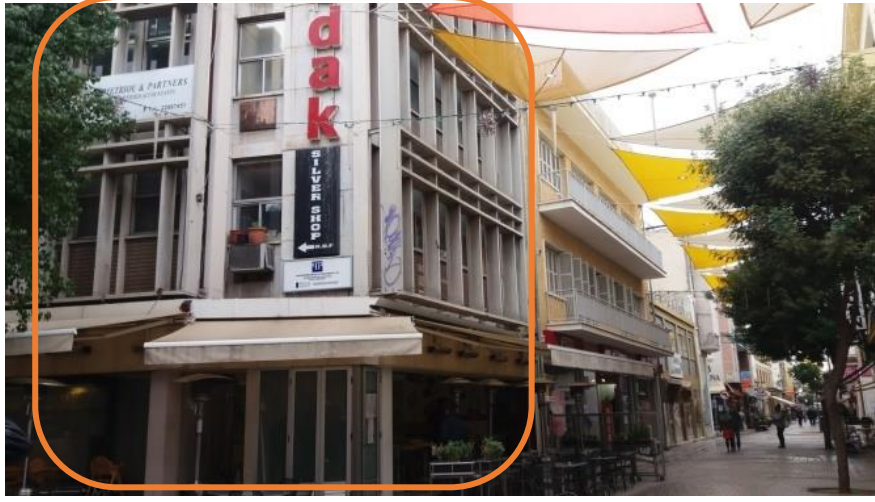
216-212 numaralı yapı 1960 yıllarında inşa edilmiştir. Yapı malzemesi olarak betonarme kullanılmıştır. Dört katlı olan yapı ticari amaca yönelik tasarlanmış ve günümüzde de işlevini sürdürdüğü gözlemlenmiştir (Şekil 4.74).

**Şekil 4.74:** 216-212 nolu binaların dış görünüşü (Anıl, 2016)

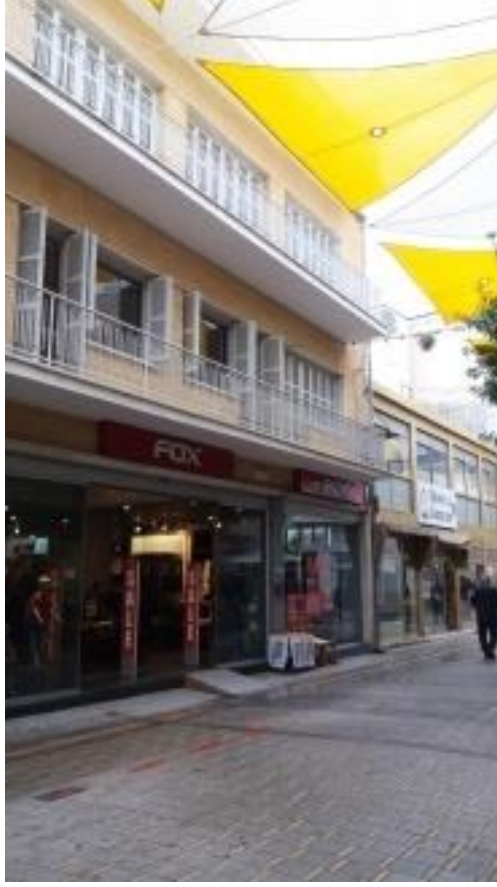
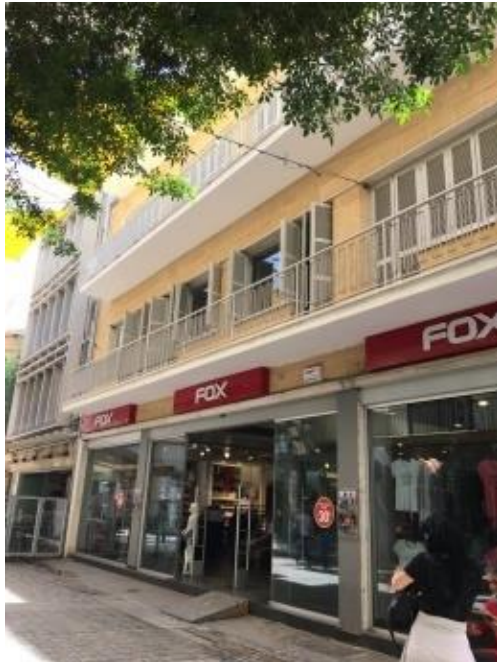
210-206 numaralı yapı 1940-1950 yılları arasında üç katlı, zemin katı ticari amaca yönelik, üst katlar ise konut olarak tasarlandığı görülmüştür. Yapı malzemesi olarak sarıtaş kullanılan yapının cephesinde herhangi bir kaplama malzemesi kullanılmamıştır. Günümüzde ise yapı işlevsel olarak dönüşüme uğramış ve ticari amaca yönelik kullanıldığı gözlemlenmiştir (Şekil 4.75-76).

**Şekil 4.75:** 210-206 nolu binlerin dış görünüşü (Anıl, 2016)

**Şekil 4.76:** 210-206 nolu binlerin dış görünüşü (Anıl, 2016)

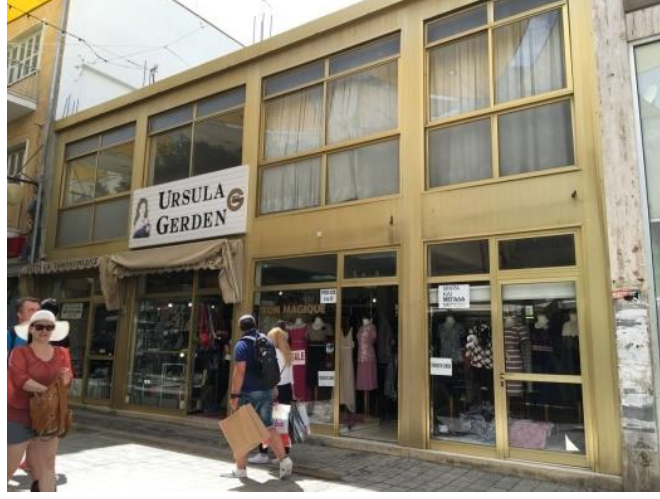
204 numaralı yapı 1960-1970 yılları arasında ticari amaca yönelik inşa edilmiştir. İki katlı tasarlanan yapıda yapı malzemesi olarak betonarme kullanılmıştır. Cephesi alüminyum kaplandığı görülmüştür. Günümüzde işlevini sürdürdüğü görülmüştür (Şekil 4.77).

Şekil 4.77: 204 nolu binanın dış görünüşü (Anıl, 2016)

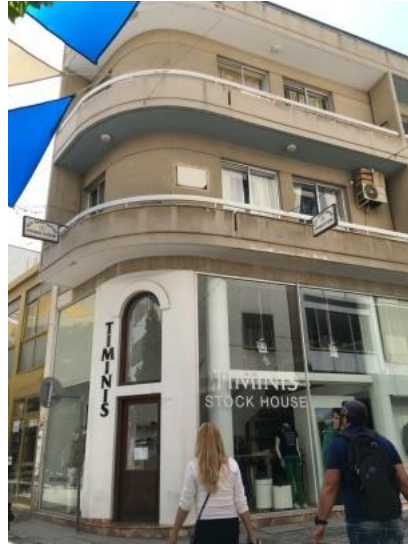
**No: 200**

200 numaralı yapı 1960 yıllarında inşa edilmiştir. Yapı malzemesi olarak betonarme kullanılmıştır. Üç katlı konut olarak tasarlanan yapının günümüzde işlevsel olarak dönüştüğü, ticari amaca yönelik kullanıldığı gözlemlenmiştir (Şekil 4.78).

Şekil 4.78: 200 nolu binanın dış görünüşü (Anıl, 2016)

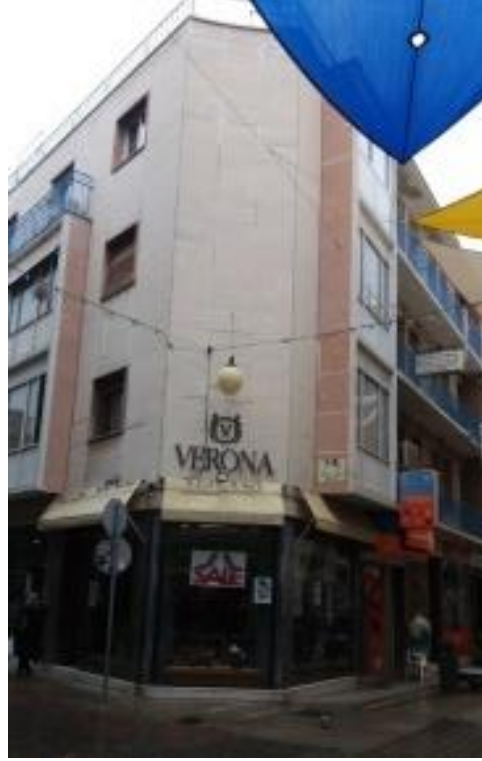
1970 yıllarında inşa edilmiş olan yapı dört katlı konut olarak tasarlanmıştır. Yapı malzemesi olarak betonarme kullanılmıştır. Dış cephesinde mermer kaplanmıştır. Günümüzde işlevsel olarak ticari yapıya dönüştüğü görülmüştür (Şekil 4.79).

**Şekil 4.79:** 198 nolu binanın dış görünüşü (Anıl, 2016)

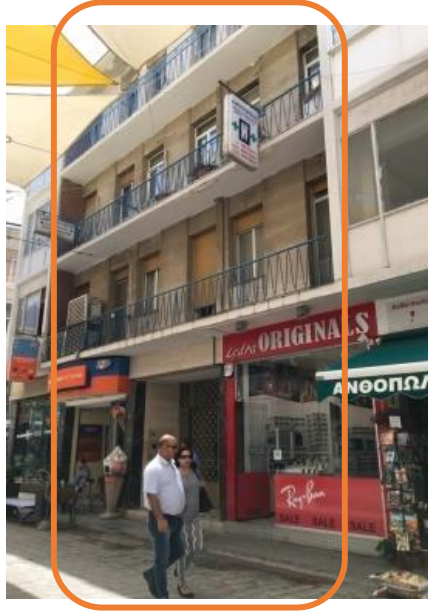
**No: 196-188**

196-188 numaralı yapı 1960-1970 yılları arasında dört katlı konut olarak tasarlanmıştır. Yapı malzemesi olarak betonarme kullanılmıştır. Yapının dış cephesinde herhangi bir kaplama malzemesi kullanılmamıştır. Günümüzde ticari amaca yönelik kullanıldığı, işlevsel olarak yapının dönüştüğü gözlenlenmiştir (Şekil 4.80).

**Şekil 4.80:** 196-198 nolu binaların dış görünüşü (Anıl, 2016)

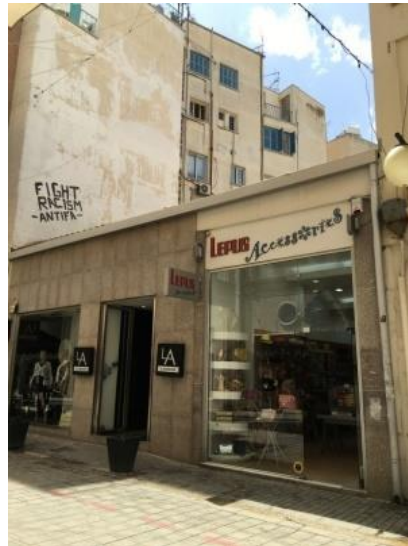
#### **No: 244**

1970 yıllarında ticari amaca yönelik inşa edilmiş olan tek katlı yapının dış cephesi mermer ile kaplandığı görülmüştür. Yapı malzemesi olarak betonarme kullanılmıştır. Günümüzde işlevini sürdürdüğü tesbit edilmiştir (Şekil 4.81).

**Şekil 4.81 :** 244 nolu binanın dış görünüşü (Anıl, 2016)

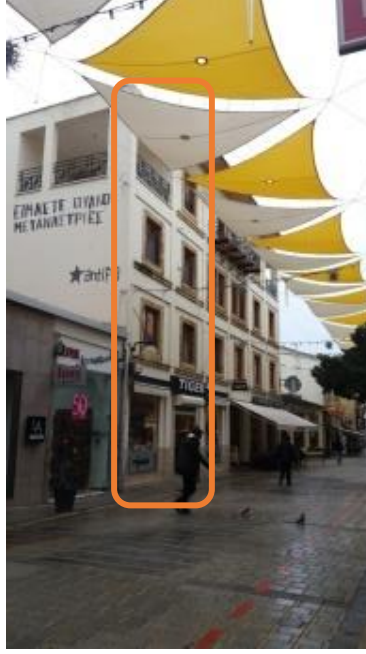
**Şekil 4.82:** 238/A nolu binanın dış görünüşü (Anıl, 2016)

238-A numaralı yapı 1940 yıllarında dört katlı konut olarak inşa edilmiştir. Yapı malzemesi olarak sarıtaş kullanılmıştır. Dış cephesinde herhangi bir kaplama malzemesi

kullanılmamıştır. Günümüzde yapının işlevsel olarak dönüştüğü ve ticari amaca yönelik kullanıldığı gözlemlenmiştir (Şekil 4.82).

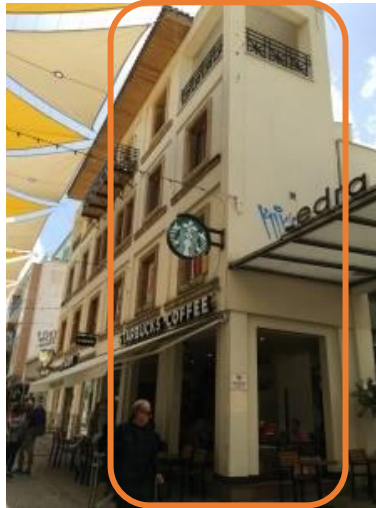
**Şekil 4.83:** 204 nolu binanın dış görünüşü (Anıl, 2016)

1930-1940 yılları arasında dört katlı konut olarak inşa edilmiştir. Yapı malzemesi olarak sarıtaş kullanılmıştır. Günümüzde yapı yeniden restore edilip, işlevsel olarak ticari amaca yönelik kullanılmaya başlandığı gözlemlenmiştir (Şekil 4.83).

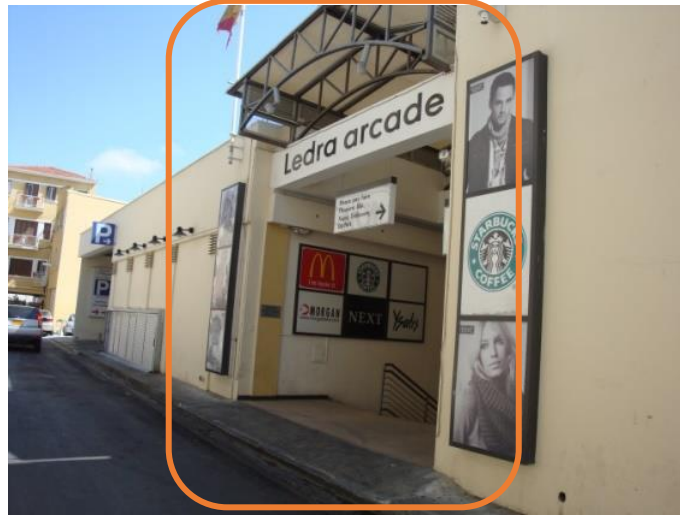
Ledra Arcade olarak adlandırılan yarı açık kamusal mekan, çeşitli kafelerin birarada bulunduğu üzeri polikarbon malzemesi ile kapalı ve her iki cephesinden de geçişi sağlanan mekan olduğu görülmektedir (Şekil 4.84-85).

**Şekil 4.84:** Ledra Arcade ön cephe (Anıl, 2016)

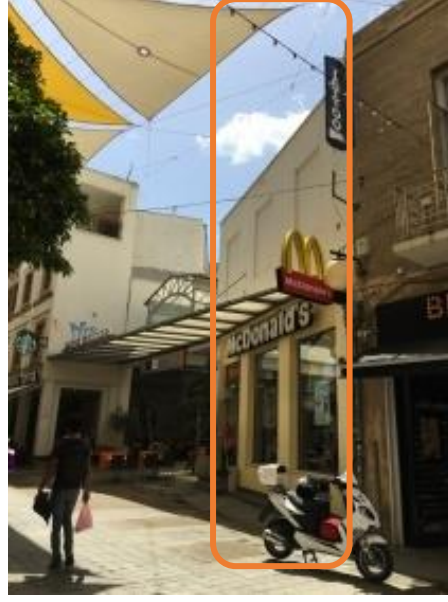
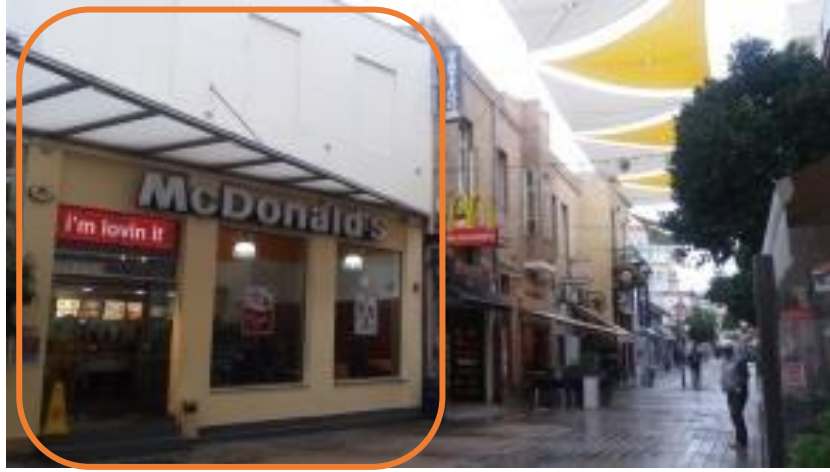
Ledra Arcade'in sağ tarafında bulunan kafelerden bir tanesi olduğu görülmektedir. Yapının inşası 1980 ve sonrası olduğu öngörülmektedir. Yapı malzemesi olarak betonarme kullanılmıştır. Ticeri amaca yönelik işlevini sürdürmektedir (Şekil 4.86-87).

**Şekil 4.86:** Mc Donalds ön cephe (Anıl, 2016)

**Şekil 4.87:** Mc Donalds ön cephe (Anıl, 2016)

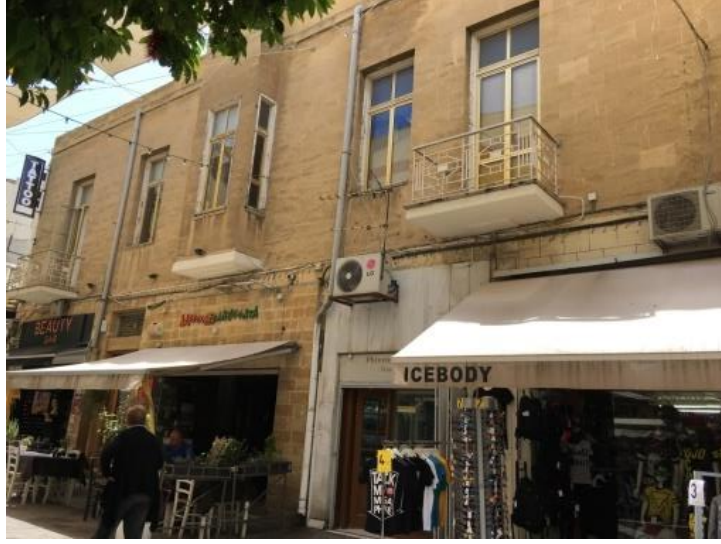
156 numaralı yapı, 1930-1940 yılları arasında iki katlı konut olarak inşa edilmiştir. Yapı malzemesi olarak sarıtaş kullanılmıştır. Dış cephesinde herhangi bir kaplama malzemesi kullanılmamıştır. Ancak yapının pencere ve balkon detaylarından anlaşıldığından dolayı daha sonraki yıllarda yapıldığı öngörülmektedir. İşlevsel olarak dönüşüme uğrayan yapı, günümüzde ticari amaca yönelik kullanıldığı gözlemlenmiştir (Şekil 4.88).

**Şekil 4.88:** 156 nolu binanın dış görünüşü (Anıl, 2016)

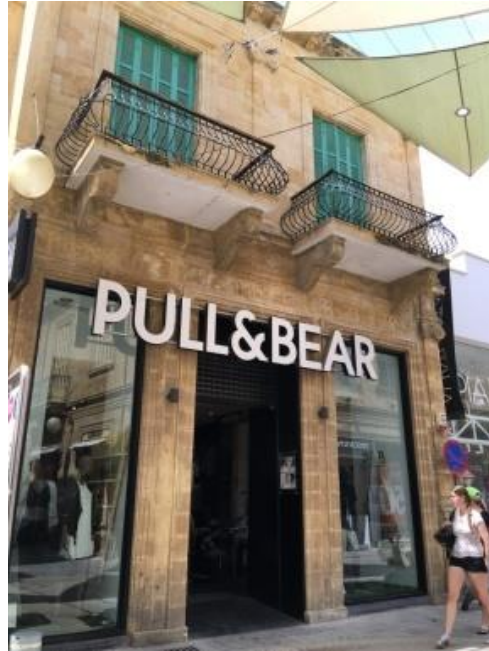
**Şekil 4.89:** 154-152 nolu binaların dış görünüşü (Anıl, 2016)

154-152 numaralı yapı, 1930 yılında iki katlı konut olarak inşa edilmiştir. Yapı malzemesi olarak sarıtaş kullanılmıştır. Dış cephesinde herhangi bir kaplama malzemesi kullanılmamıştır. Günümüzde ticari amaca yönelik kullanıldığı, işlevsel olarak dönüştüğü gözlemlenmiştir (Şekil 4.89).

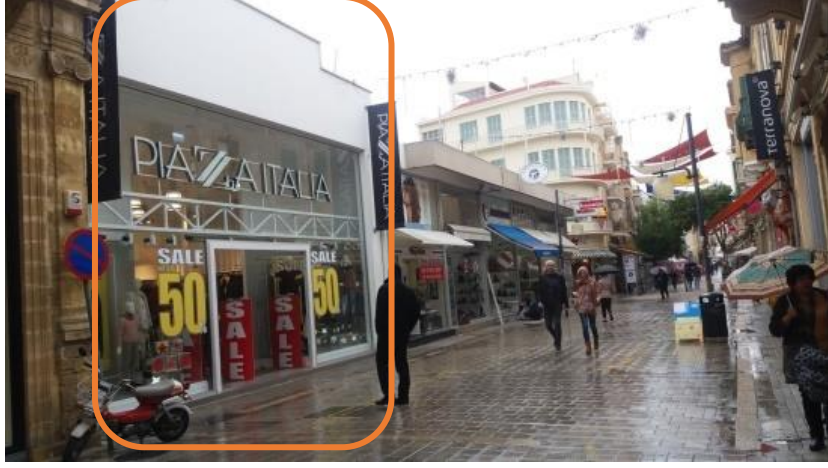
**Şekil 4.90:** 150-138 nolu binaların dış görünüşü (Anıl, 2016)

150-138 numaralı yapı 1950 yıllarında ticari amaca yönelik inşa edilmiştir. Yapı malzemesi olarak betonarme kullanılmıştır. Dış cephesinde herhangi bir kaplama malzemesi kullanılmamıştır. Günümüzde ticari amaca yönelik işlevini sürdürdüğü gözlemlenmiştir (Şekil 4.90).

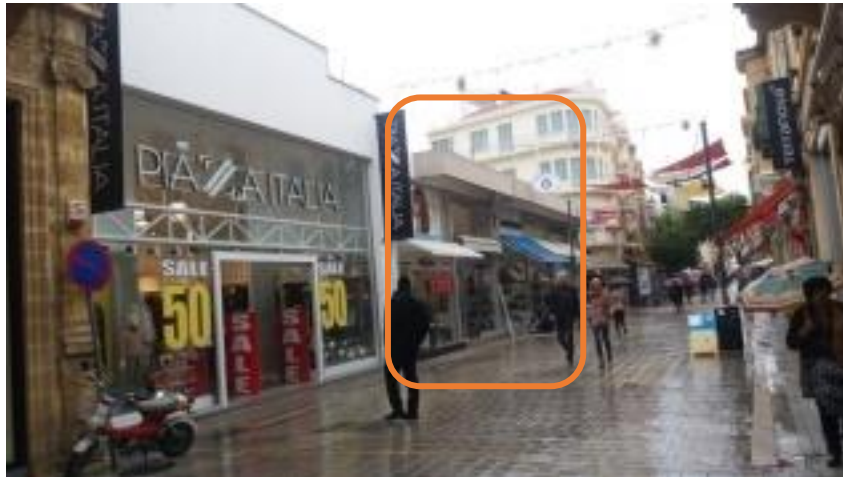
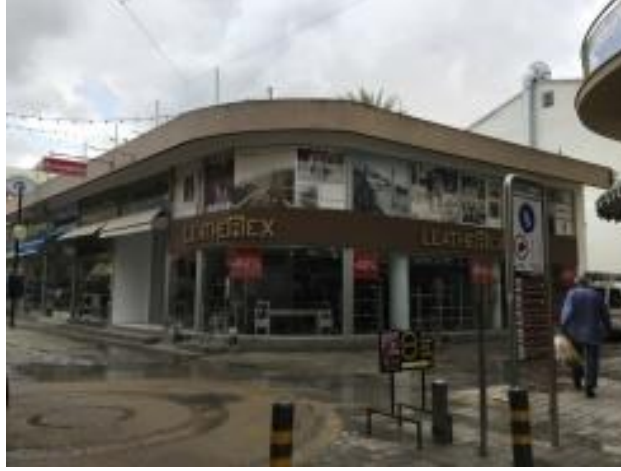
Yapı 1960-1970 yılları arasında ticari amaca yönelik inşa edilmiştir. İki katlı olan yapının dış cephesinde cam malzemesi vitrin amaçlı kullanılmaktadır. Günümüzde işlevsel olarak ticari amaca yönelik kullanıldığı gözlemlenmiştir (Şekil 4.91-92).

**Şekil 4.91:**126-122nolu binaların dış görünüşü (Anıl, 2016)

**Şekil 4.92:**126-122 nolu binaların dış görünüşü (Anıl, 2016)

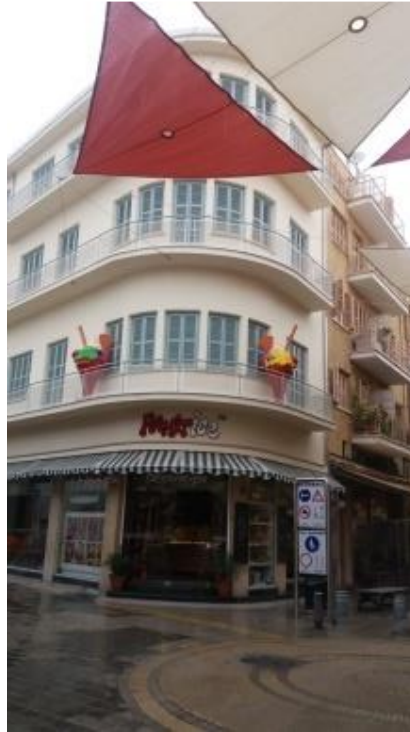
**Şekil 4.93:** 120 nolu binanın dış görünüşü (Anıl, 2016)

120 numaralı yapı, 1970-1980 yılları arasında dört katlı konut olarak inşa edilmiştir. Yapı malzemesi olarak betonarme kullanılmıştır. Dış cephesinde herhangi bir kaplama malzemesi kullanılmamıştır. Günümüzde zemin kat ticari amaca yönelik kullanılmakta, üst katlar ise konut olarak kullanılmaya devam etmektedir (Şekil 4.93).

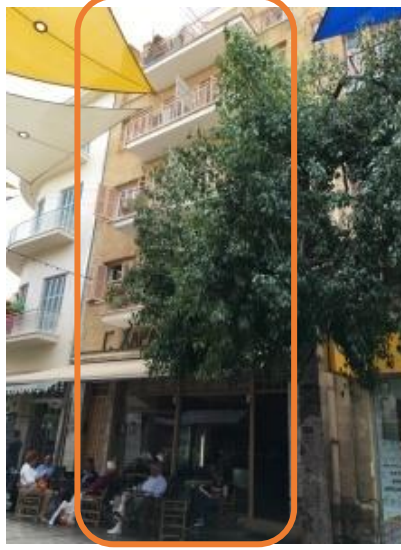
**Şekil 4.94:** 118 nolu binanın dış görünüşü (Anıl, 2016)

1940 yılında beş katlı konut olarak inşa edilmiş olan yapının cephesinde herhangi bir cephe kaplama malzemesi kullanılmamıştır.yapı malzemesi olarak sarıtaş kullanılmıştır. Günümüzde zemin kat ticari amaçlı kullanılmakta, üst katlar ise konut olarak kullanılmaktadır (Şekil 4.94-95).

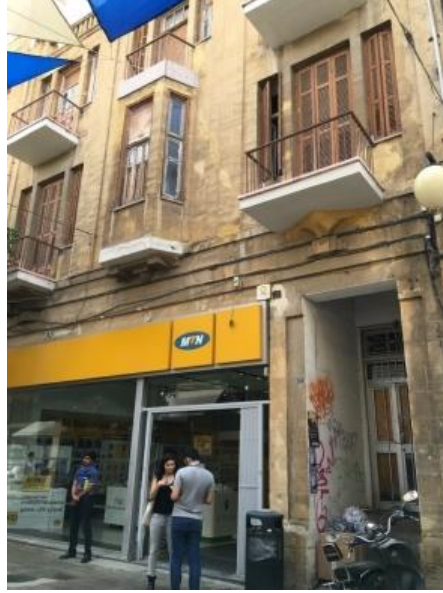
**Şekil 4.96:** 116-114 nolu binaların dış görünüşü (Anıl, 2016)

116-114 numaralı yapı 1940 yıllarında üç katlı konut olarak inşa edilmiştir. Yapı malzemesi olarak sarıtaş kullanılmıştır. Yapının dış cephesinde herhangi bir cephe kaplama malzemesi kullanıldığı gözlemlenmemiştir. Günümüzde zemin katın ticari amaca yönelik kullanıldığını, üst katların ise kullanılmadığı gözlemlenmiştir (Şekil 4.96).

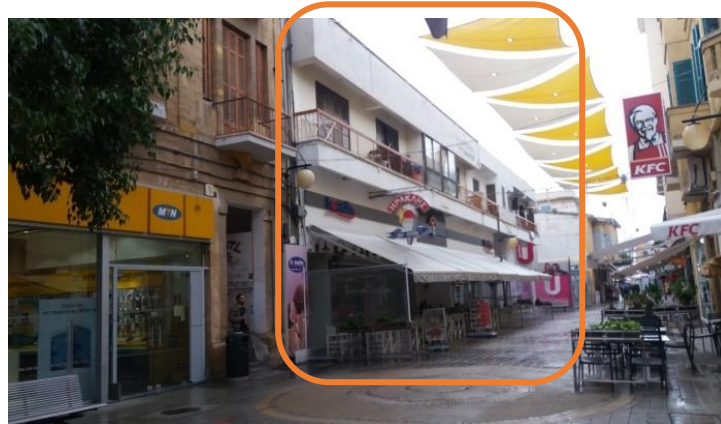
**Şekil 4.97:**112-90 nolu binaların dış görünüşü (Anıl, 2016)

1960 yıllarında zemin kat ticari, üst kat ise konut olarak inşa edilmiştir. Yapı malzemesi olarak betonarme kullanılmıştır. Yapı, günümüzde işlevselliğini sürdürmekte olduğu gözlemlenmiştir (Şekil 4.97).

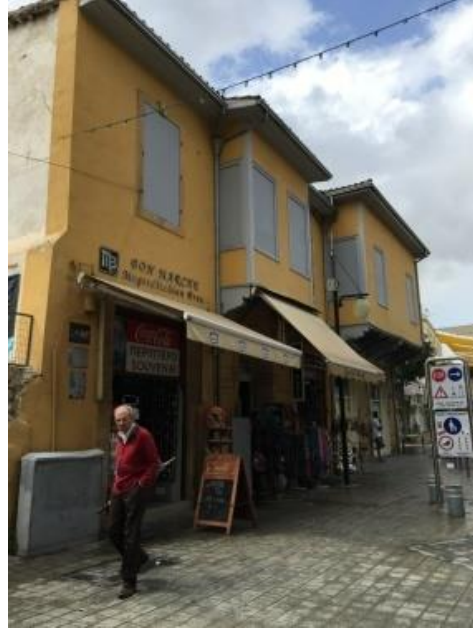
**Şekil 4.99:** 88-80 nolu binaların dış görünüşü (Anıl, 2016)

Ledra Caddesi'ndeki tespit edilmiş olan yapılar arasında en eski yapı olduğu gözlemlenmiştir. 1892 yılında iki katlı konut olarak inşa edilmiş olan yapının dış cephesinde herhangi bir kaplama malzemesi kullanılmamıştır. Yapı malzemesi olarak sarıtaş kullanılmıştır. Günümüzde ise ticari amaca yönelik kullanıldığı gözlemlenmiştir (Şekil 4.99).

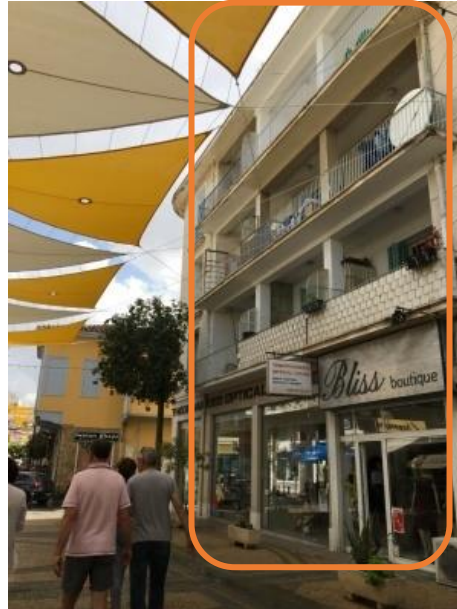
**Şekil 4.100:** 78-70 nolu binaların dış görünüşü (Anıl, 2016)

78-70 numaralı yapı 1960-1970 yılları arasında dört katlı konut olarak inşa edilmiştir. Yapı malzemesi olarak betonarme kullanılmıştır. Dış cephesinde, zemin katı mermer kaplandığı gözlemlenmiştir. Günümüzde işlevsel olarak zemin katın ticari amaca yönelik kullanıldığı görülmüş, üst katların ise konut olarak işlevlerini sürdürdükleri gözlemlenmiştir (Şekil 4.100).

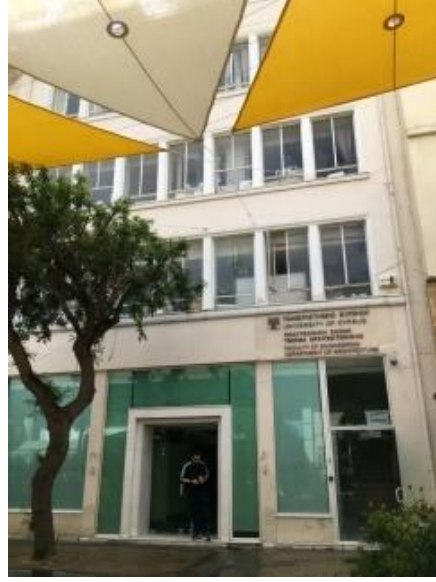
**Şekil 4.101:** 68 nolu binanın dış görünüşü (Anıl, 2016)

68 numaralı yapı, 1960-1970 yılları arasında inşa edildiği öngörülmektedir. Yapı malzemesi olarak betonarme kullanılmıştır. Dört katlı olan yapı ticari amaca yönelik tasarlanmıştır. Dış cephesinde herhangi bir kaplama malzemesi kullanılmamıştır. Günümüzde University of Cyprus, Faculty of Engineering, Department of Architecture olarak kullanılmaktadır (Şekil 4.101).

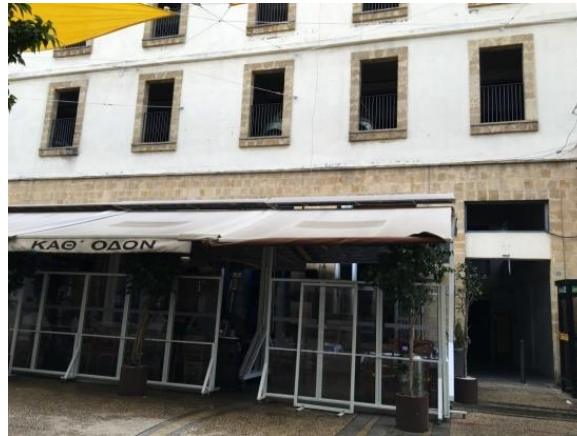
**Şekil 4.102:** 66-62 nolu binaların dış görünüşü (Anıl, 2016)

Yapı 1940 yılında sarıtaştan inşa edilmiştir. Üç katlı olan yapı kapalı otopark olarak kullanılmaktadır (Şekil 4.102).

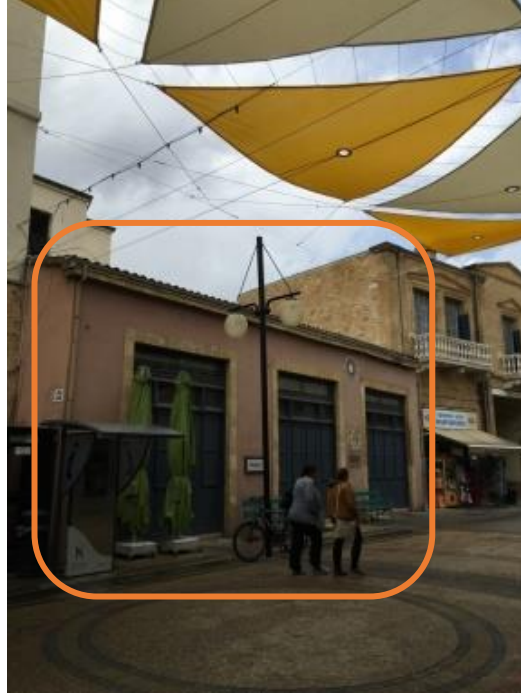
**Şekil 4.103:** 60 nolu binanın dış görünüşü (Anıl, 2016)

1930-1940 yılları arasında ticari amaca yönelik inşa edilmiştir. Yapı malzemesi olarak sarıtaş kullanılmıştır. Dış cephesinde herhangi bir kaplama malzemesi kullanılmamıştır. Yapı, Lokmacı Rum Sınır Kapısı'nda (Yeşil Hat) olduğundan günümüzde kullanılmamaktadır (Şekil 4.103).

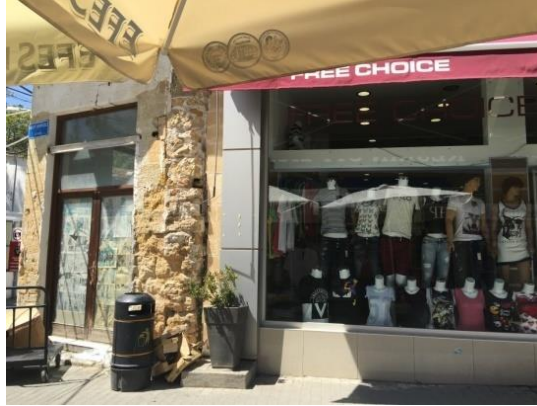
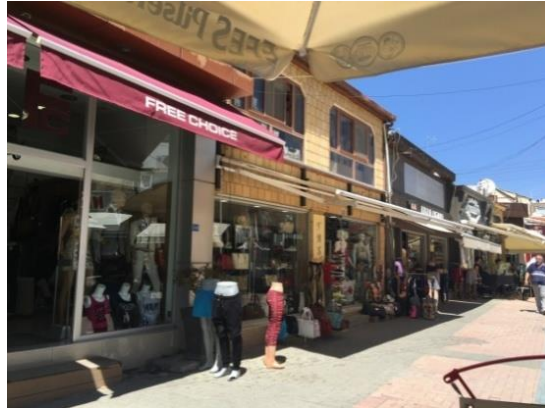
Arasta Bölgesi diye adlandırılan mekandaki yapılar, 1920-1930 yılları arasında ticari amaca yönelik inşa edilmiştir. Yapı malzemesi olarak sarıtaş kullanılmıştır. Yapılarda kısmi olarak cephe kaplama malzemesi kullanılmıştır. Günümüzde de, Lokmacı Kapısının da açılması ile birlikte ticaret de geliştiğinden, yapılar yeniden restore edilip Aynı işlevlerini sürdürmektedirler (Şekil 4.105-106).

**Şekil 4.105:** 16-7 nolu binaların dış görünüşü (Anıl, 2016)

**Şekil 4.106:** 16-7 nolu binaların dış görünüşü (Anıl, 2016)

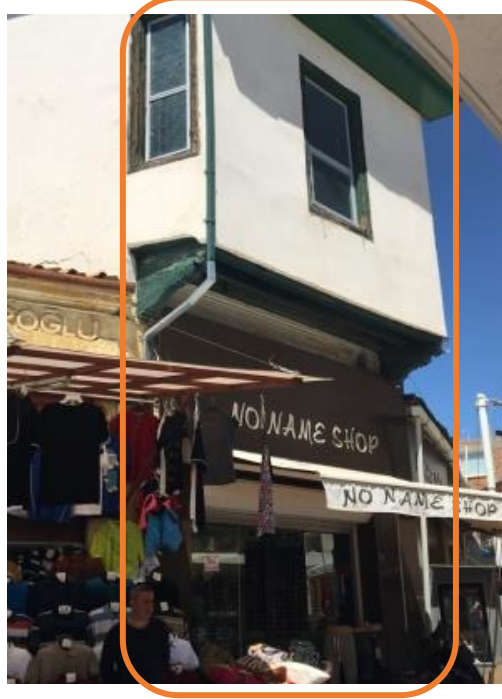
**Şekil 4.107:** 9 nolu binanın dış görünüşü (Anıl, 2016)

1920-1930 yılları arasında iki katlı konut olarak inşa edilmiştir. Yapı malzemesi olarak ahşap ve kerpiç kullanılmıştır. Kagir yapının dış cephesinde herhangi bir kaplama malzemesi kullanılmamıştır. Günümüzde ticari amaca yönelik kullanıldığı gözlemlenmiştir (Şekil 4.107).

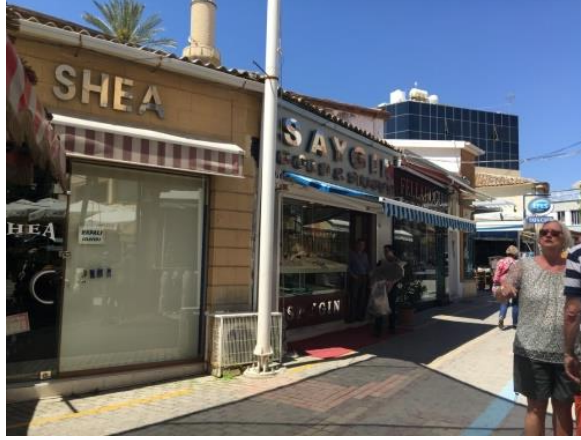
**Şekil 4.108:** 11-38 nolu binaların dış görünüşü (Anıl, 2016)

11-38 numara aralığındaki yapılar, 1920-1930 yılları arasında ticari amaca yönelik inşa edilmiştir. Yapı malzemesi olarak sarıtaş kullanılmıştır. Yapılarda kısmi olarak cephe kaplama malzemesi kullanılmıştır. Günümüzde de, Lokmacı Kapısının da açılması ile birlikte ticaret de geliştiğinden, yapılar yeniden restore edilip Aynı işlevlerini sürdürmektedirler (Şekil 4.108).

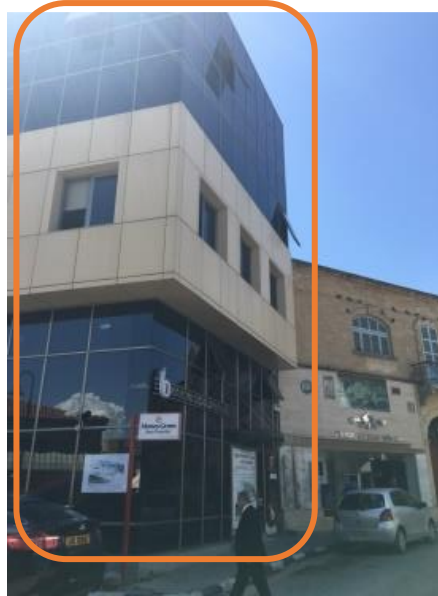
**Şekil 4.109:** Yakın Doğu Bank (Anıl, 2016)

Yapı malzemesi olarak betonarme kullanılmıştır. Yapı dört katlı olup ticari amaca yönelik kullanılmaktadır. Önceki yapının Hüseyin Songur’a ait, ticari amaca yönelik kullanıldığı öngörülmektedir. Dış cephesi kompozit kaplanmışır (Şekil 4.109).

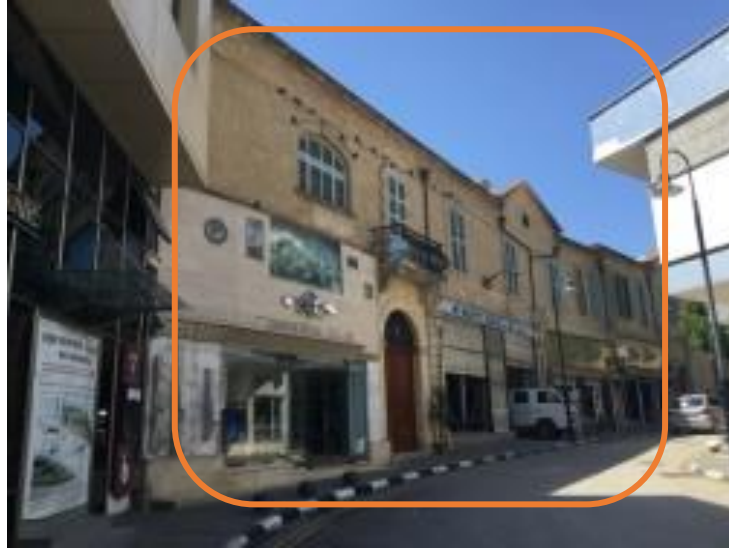
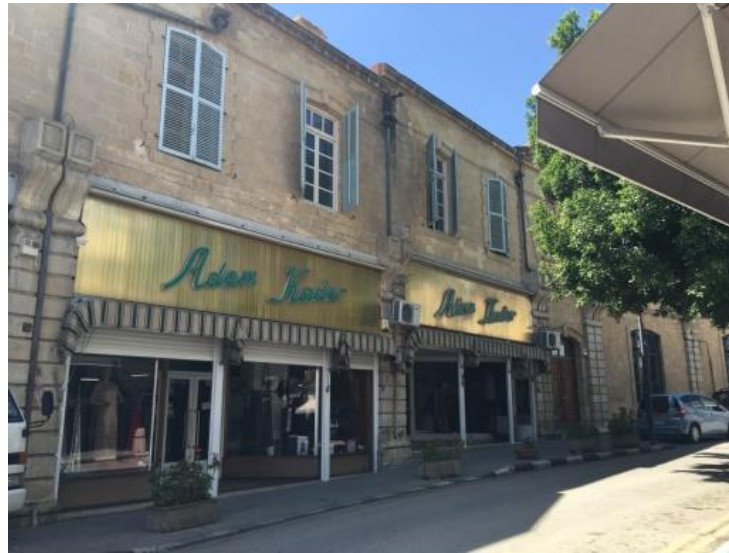
1920-1930 yılları arasında ticari amaca yönelik tasarlanmıştır. İki katlı olan yapı sarıtaştan inşa edilmiştir. Dış cephesinde kısmi olarak kaplama malzemesi kullanıldığı

gözlemlenmiştir. Yapı 1955 yılından itibaren Türkiye İş Bankası olarak, ticari amaca yönelik kullanıldığı görülmüştür (Şekil 4.110-111).

**Şekil 4.110:** 1-7 nolu binaların dış görünüşü (Anıl, 2016)

**Şekil 4.111:** 1-7 nolu binaların dış görünüşü (Anıl, 2016)

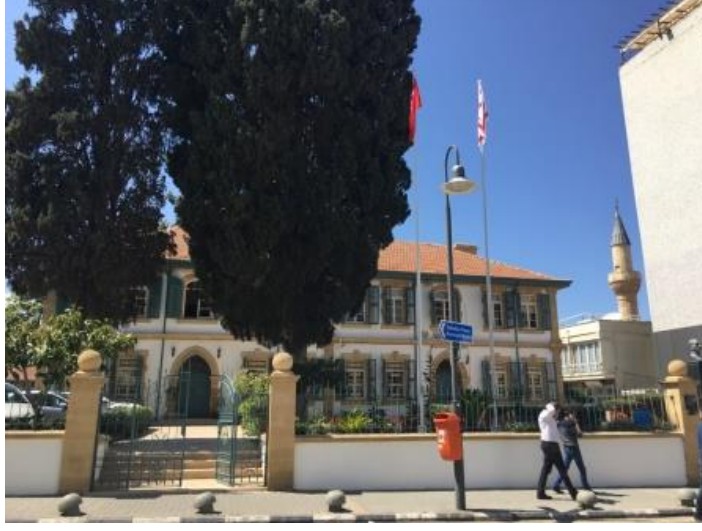
**Şekil 4.112:** 11 nolu yapı Vakıflar (Evkaf) (Anıl, 2016)

1930-1940 yılları arasında inşa edilmiştir. Evkaf'a ait bir yapı olduğu bilinmektedir. Dış cephesinde herhangi bir kaplama malzemesi kullanılmamıştır. Kapalı kamusal mekan olarak işlevini sürdürmektedir (Şekil 4.112).

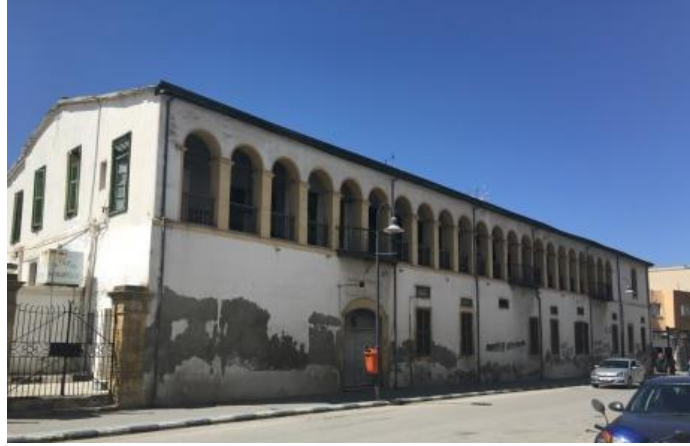
**Şekil 4.113:** Eski Polis Binası (Anıl, 2016)

1920-1930 yılları arasında, kapalı kamusal mekan olarak inşa edilmiştir. Yapı malzemesi olarak taş ve ahşap malzemeleri kullanılmıştır. Yarı açık kemerli koridorları yapının İngiliz döneminde yapıldığını göstermektedir. Yapıda cephe kaplaması kullanılmamıştır. Günümüzde kapalı kamusal mekan olarak kullanılmaya devam etmektedir (Şekil 4.113).

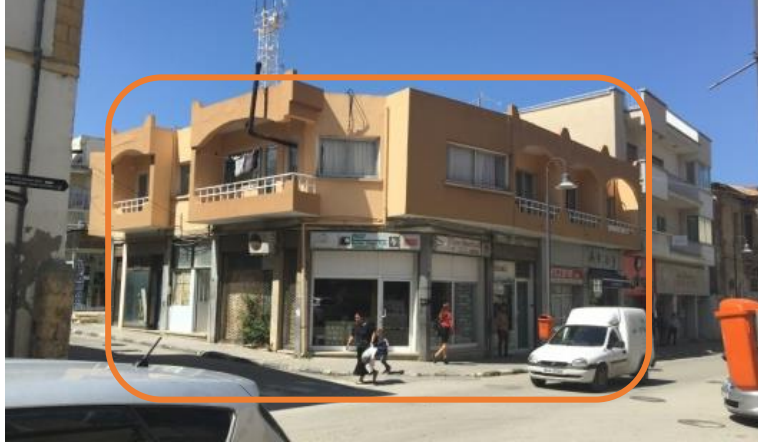
kullanıldığını, birinci katın ise konut olarak kullanılmaya devam ettiği gözlemlenmiştir (Şekil 4.114).

Şekil 4.114: 23-29 nolu binanın dış görünüşü (Anıl, 2016)

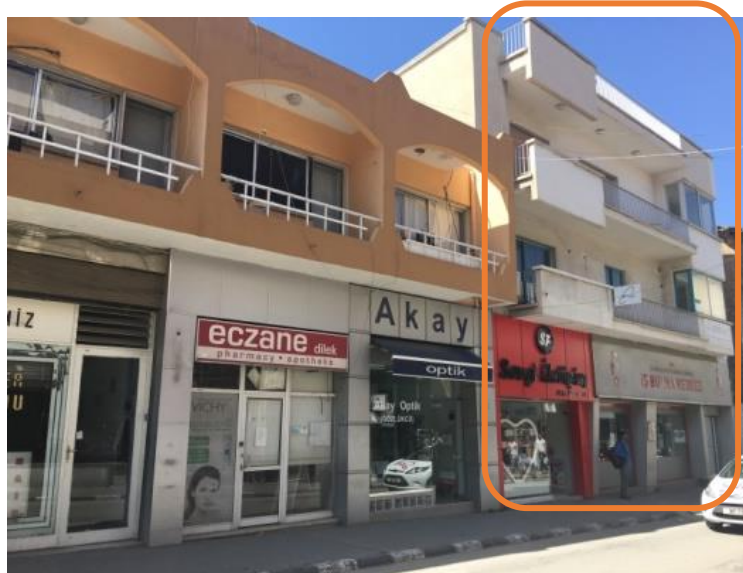
Şekil 4.115: 31-37 nolu binanın dış görünüşü (Anıl, 2016)

31-37 numaralı yapı, 1970-1980 yılları arasında üç katlı konut inşa edildiği öngörülmektedir. Yapı malzemesi olarak betonarme kullanılmıştır. Dış cephesinde kısmi olarak kaplama malzemesi uygulandığı gözlemlenmiştir. Yapı işlevsel olarak ticari amaca yönelik kullanıldığından dönüşüme uğramış olduğu gözlemlenmiştir (Şekil 4.115).

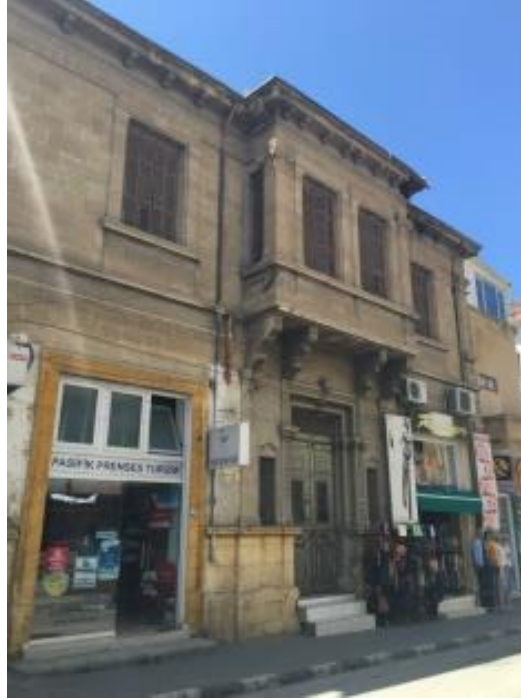
**Şekil 4.116:** 39-47 nolu binanın dış görünüşü (Anıl, 2016)

Yapı 1917 yılında iki katlı konut olarak inşa edilmiştir. Yapı malzemesi olarak sarıtaş kullanılmış olan yapının cephesinde herhangi bir kaplama malzemesi kullanılmamıştır. Konut olarak tasarlanan yapı tarihsel süreç içerisinde işlevsel olarak dönüşüme uğramış ve göğüs Hastanesi (kapalı kamusal mekan) olarak işlevini sürdürmüştür. Günümüzde ise yapı yeniden dönüştüğünden zemin kat ticari amaca yönelik kullanılmakta, üst kat ise konut olarak kullanılmaktadır (Şekil 4.116).

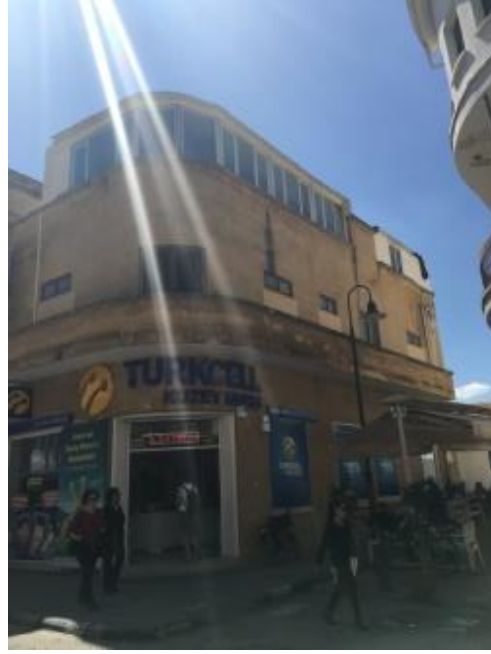
**Şekil 4.117:** 49 nolu binanın dış görünüşü (Anıl, 2016)

49 numaralı yapı, 1940 yıllarında (İngiliz Döneminde) 2 katlı ticari amaca yönelik inşa edilmiştir. Yapı malzemesi olarak sarıtaş kullanılmıştır. Dış cephesinde kısmen kaplama malzemesi uygulandığı görülmektedir. Günümüzde zemin katın ticari amaca yönelik kullanıldığını ancak üst katın kullanılmadığı gözlemlenmiştir (Şekil 4.117).

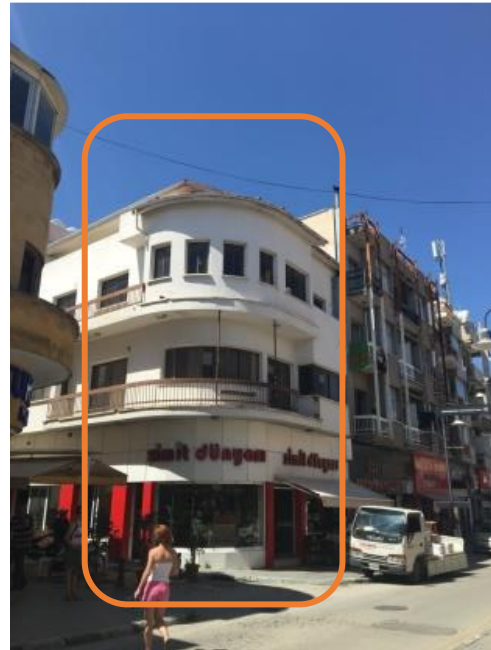
**Şekil 4.118:** 51 nolu binanın dış görünüşü (Anıl, 2016)

51 numaralı yapı, 1980 yıllarında üç katlı konut olarak inşa edilmiştir. Yapı malzemesi olarak betonarme kullanılmıştır. Günümüzde, yapının zemin katı ticari amaçlı kullanılmakta ve üst katlar kullanılmamaktadır (Şekil 4.118).

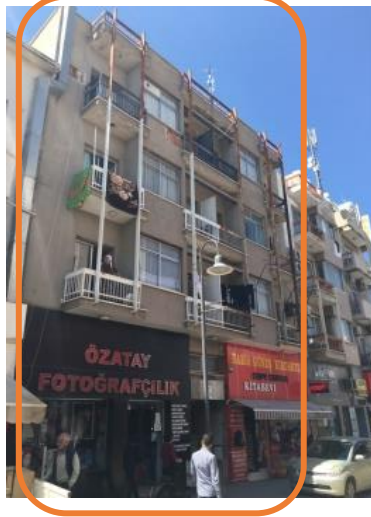
**Şekil 4.119:** 53-61 nolu binanın dış görünüşü (Anıl, 2016)

53-61 numaralı yapı, 1960-1970 yılları arasında inşa edildiği bilinmektedir. Dört katlı konut olarak tasarlanan yapının strüktürü betonarmedir. Dış cephesinde herhangi bir kaplama malzemesi kullanılmamıştır. Günümüzde, yapının zemin katı ticari amaca yönelik kullanıldığı ve üst katları da konut olarak kullanıldığı gözlemlenmiştir (Şekil 4.119).

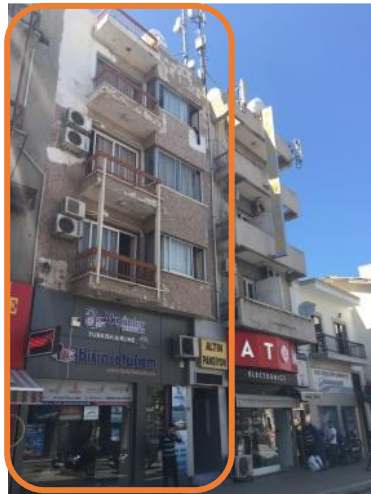
**Şekil 4.120:** 63 nolu binanın dış görünüşü (Anıl, 2016)

1960-1970 yılları arasında inşa edildiği öngörülen yapı, dört katlı konut olarak tasarlanmıştır. Yapının dış cephesinde herhangi bir kaplama malzemesi kullanılmamıştır. Günümüzde zemin katın ticari amaca yönelik olarak kullanıldığını ve üst katları da konut olarak kullanıldıkları gözlemlenmiştir (Şekil 4.120).

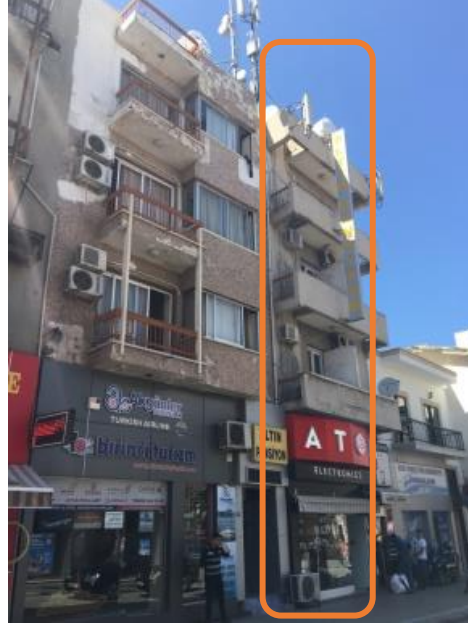
**Şekil 4.121:** 65 nolu binanın dış görünüşü (Anıl, 2016)

65 numaralı yapı, 1970-1980 yılları arasında inşa edildiği öngörülmektedir. Yapı malzemesi olarak betonarme kullanılmıştır. dört katlı pansiyon olarak tasarlanan yapı, işlevsel olarak dönüşüm göstermiş, zemin katın ticari amaca yönelik kullanıldığı ancak üst katların ise konut olarak kullanıldığı gözlemlenmiştir (Şekil 4.121).

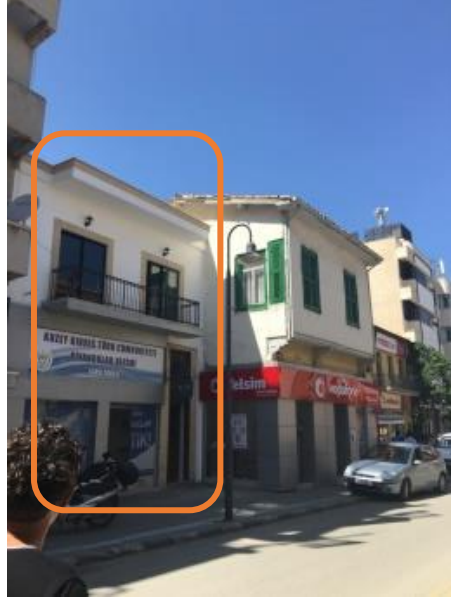
**Şekil 4.122:** 67-69 nolu binanın dış görünüşü (Anıl, 2016)

67-69 numaralı yapı, 1960-1970 yılları arasında iki katlı ticari amaca yönelik inşa edildiği öngörülmektedir. Yapı malzemesi olarak betonarme kullanılmıştır. cephesinde kaplama malzemesi kullanılmamıştır. Günümüzde ise işlevini sürdürdüğü gözlemlenmiştir (Şekil 4.122).

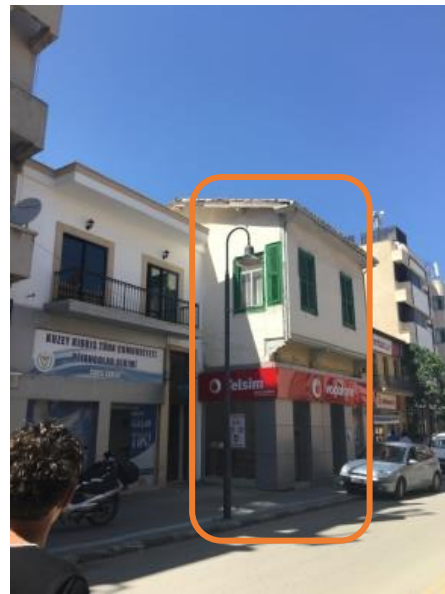
**Şekil 4.123:** 71 nolu binanın dış görünüşü (Anıl, 2016)

1930-1940 yılları arasında iki katlı konut olarak inşa edilmiştir. Yapı malzemesi olarak sarıtaş kullanılmıştır. dış cephesinde herhangi bir kaplama malzemesi kullanılmamıştır. Yapının, günümüzde zemin katının ticari amaca yönelik kullanıldığı, üst katın ise 2007 yılına kadar konut olarak işlevini sürdürdüğü tespit edilmiştir. Üst katın, 2007 ve sonrasında kullanılmadığı gözlemlenmiştir (Şekil 4.123).

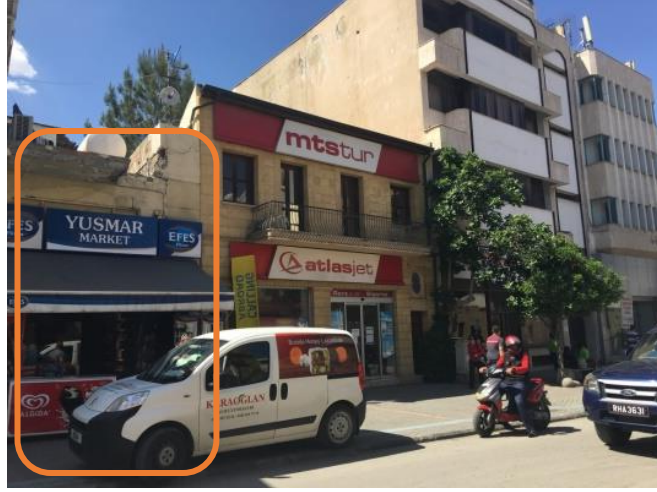
**Şekil 4.124:** 73 nolu binanın dış görünüşü (Anıl, 2016)

73 numaralı yapı, 1930-1940 yılları arasında konut olarak inşa edilmiştir. Yapı malzemesi olarak sarıtaş kullanılmış ve dış cephesinde herhangi bir kaplama malzemesi kullanılmamıştır. Günümüzde ticari amaca yönelik kullanıldığı gözlemlenmiş ve yapının işlevsel olarak dönüştüğü tespit edilmiştir (Şekil 4.124).

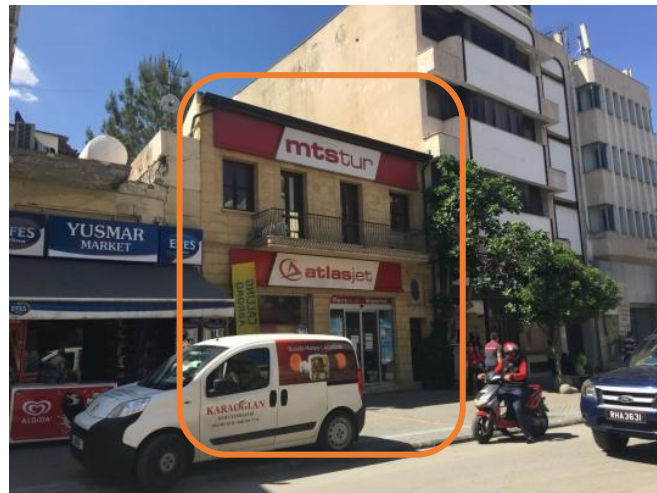
**Şekil 4.125:** 75 nolu binanın dış görünüşü (Anıl, 2016)

1930-1940 yılları arasında inşa edildiği öngörülen yapı iki katlı konut olarak tasarlanmıştır. Yapı malzemesi olarak sarıtaş kullanılmıştır. yapının dış cephesinde herhangi bir kaplama malzemesi kullanılmamıştır. Günümüzde ticari amaca yönelik kullanıldığı ve işlevsel olarak dönüştüğü gözlemlenmiştir (Şekil 4.125).

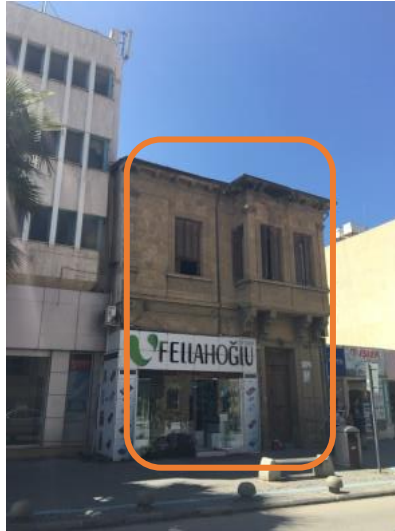
**Şekil 4.127:** 87 nolu binanın dış görünüşü (Anıl, 2016)

Yapı, 1931 yılında iki katlı konut olarak inşa edilmiştir. Yapı malzemesi olarak sarıtaş kullanılmıştır. Dış cephesinde kısmi olarak beyaz kompozit kaplandığı görülmektedir. Yapının, günümüzde zemin katının ticari amaca yönelik kullanıldığı, üst katın kısmi olarak kullanılmadığı gözlemlenmiştir (Şekil 4.127).

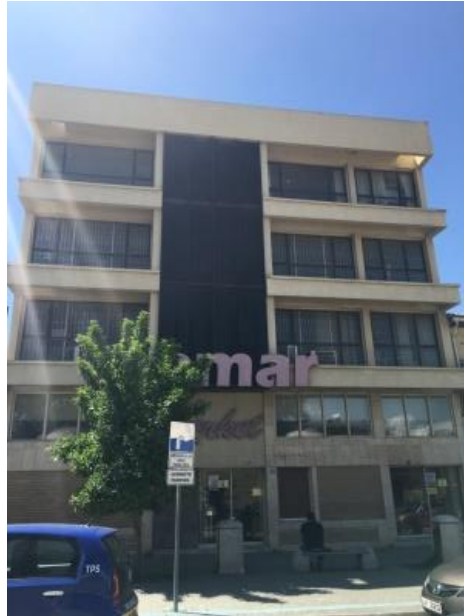
**Şekil 4.129:** 95 nolu binanın dış görünüşü (Anıl, 2016)

95 numaralı yapının 1974 sonrası inşa edildiği öngörülmektedir. Ticari amaca yönelik tasarlanan dört katlı yapının dış cephesinde herhangi bir kaplama malzemesi kullanılmamıştır. Günümüzde de aynı işlevini sürdürdüğü gözlemlenmiştir (Şekil 4.129).

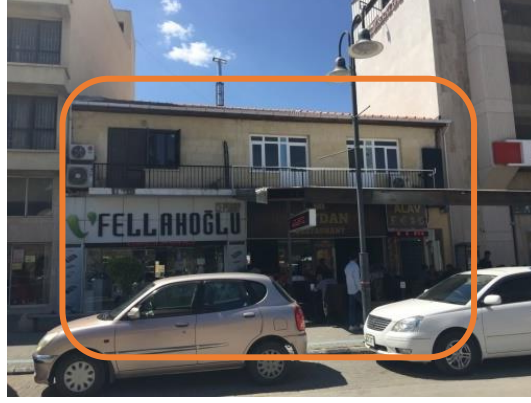
**Şekil 4.130:** 97-99 nolu binanın dış görünüşü (Anıl, 2016)

1940 yıllarında inşa edilen iki katlı yapı, ticari amaca yönelik tasarlanmıştır. Yapı malzemesi olarak sarıtaş kullanılmıştır. Dış cephesinde kısmi olarak beyaz kompozit kaplanmış olduğu görülmüştür. Günümüzde işlevini sürdürdüğü gözlemlenmiştir (Şekil 4.130).

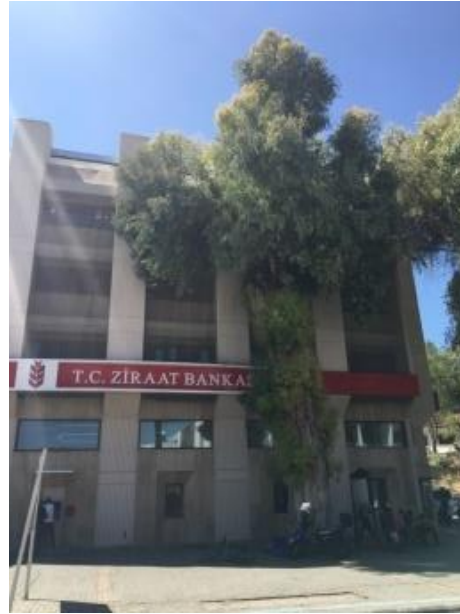
**Şekil 4.131:** 105 nolu binanın dış görünüşü (Anıl, 2016)

105 numaralı yapı, 1940-1950 yılları arasında ticari amaca yönelik inşa edildiği öngörülmüştür. Yapı malzemesi olarak betonarme kullanıldığı ve cephesinde herhangi bir kaplama malzemesi kullanılmadığı görülmüştür. Günümüzde aynı işlevini sürdürmüş olduğu gözlemlenmiştir (Şekil 4.131).
