**GİRNE KAPISI-ELEFThERIA MEYDANI AKSI ÜZERİNDEKİ  
KAMUSAL MEKANLARIN GELİŞİMİ VE KONUTLARIN  
TRANSFORMASYONLARI**

**YAKIN DOĞU ÜNİVERSİTESİ  
FEN BİLİMLERİ ENSTİTÜSÜ  
İÇ MİMARLIK ANA BİLİM DALI**

**YÜKSEK LİSANS TEZİ**

**LEFKOŞA, 2017**

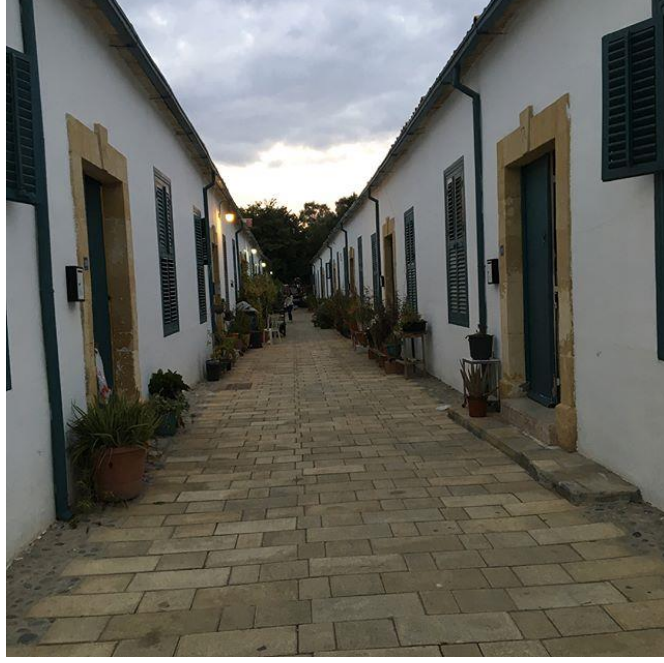
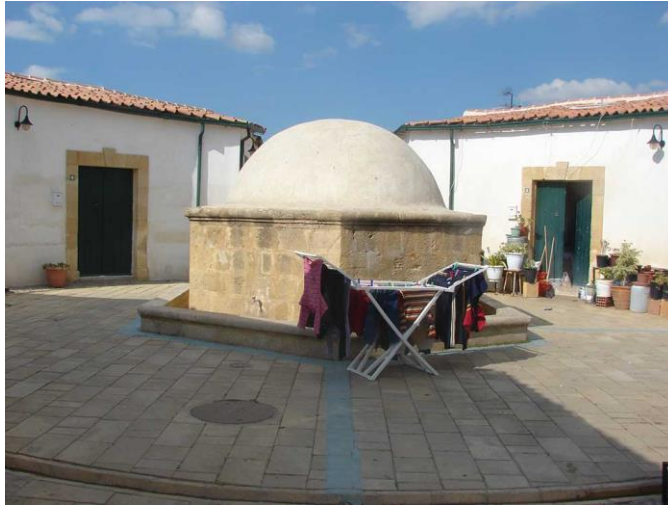
Birbirine bitişik 68 konut ve meydanında altıgen planlı ve kubbe örtülü çeşmesinin bulunduğu site 1900’de tamamlanmıştır. Yapı biçimleri ve teknikleri aynı olan evler, tek katlı, 85 m2 ve iç mekanlarında ise sofaya açılan iki odası bulunmaktadır. 1949 ve 1955

yıllarında konuta ek mekanlar yapılarak günümüzdeki şeklini almıştır. 2003 – 2004 yılları arasında UNDP’nin desteği ile Evkaf Dairesi tarafından restore edilmiştir (Şekil4.134-135).

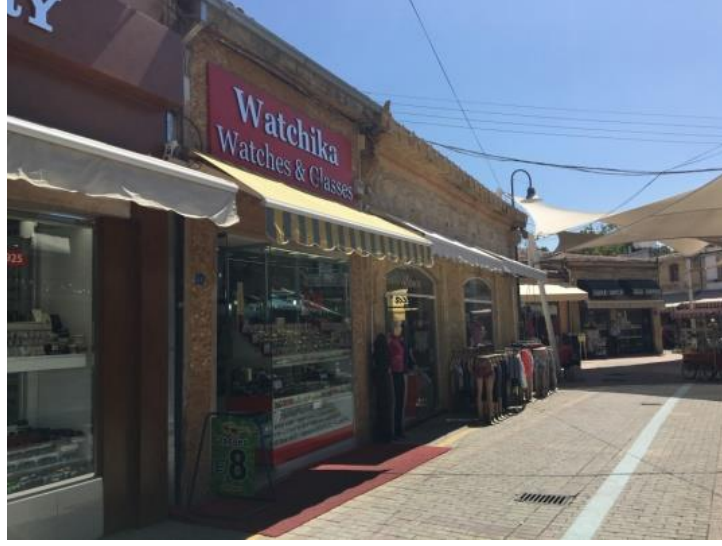
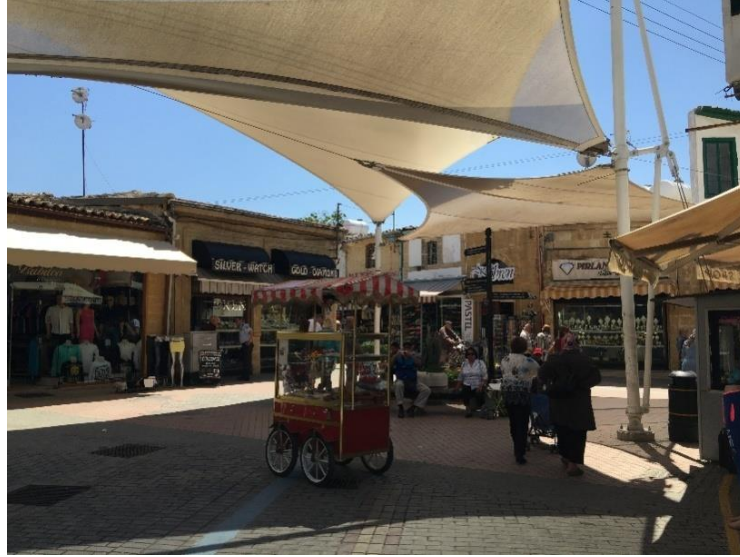
**Şekil 4.137:** No: 28-7-9 binaların dış görünüşü (Anıl, 2016)

Arasta Bölgesi diye adlandırılan mekandaki yapılar, 1920-1930 yılları arasında ticari amaca yönelik inşa edilmiştir. Yapı malzemesi olarak sarıtaş kullanılmıştır. Yapılarda kısmi olarak cephe kaplama malzemesi kullanılmıştır. Günümüzde de, Lokmacı Kapısı'nın da açılması ile birlikte ticaret de geliştiğinden, yapılar yeniden restore edilip aynı işlevlerini sürdürmektedirler (Şekil 4.137-138).

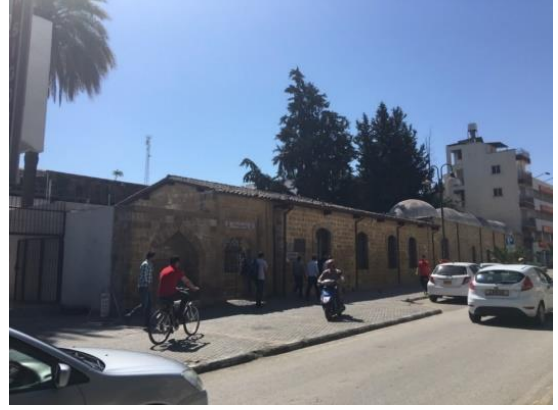
**Şekil 4.154:** Mevlevi tekkesi 2016  
(Anıl, 2016)

Mevlevi Tekkesi; Lefkoşa'da bulunan Girne Kapısı'nın hemen gerisinde yer alan Osmanlı Dönemi'nin en önemli tarihi ve mimari yapılarından birisidir. Yapı sarı taş yığma olup herhangi bir cephe kaplama malzemesi kullanılmamıştır. Cemaliye Vakfı'na aittir. Mevlevi Mezhebi'nin Anadolu'daki merkezi Konya, Suriye'de Halep, Kıbrıs'ta ise Lefkoşa Mevlevi Tekkesi idi. Mevlevi Tekkesi'nin XVII y.y başlarında 1593 yılında Arab Ahmet Paşa Mevlevi hanesi inşa edilmiş ve Emine Hatun'un bağışladığı arazi üzerine kurulduğu bilinmektedir. Mevlevi tarikatının Kıbrıs'ta bir uzantısı olarak kullanılan Mevlevihane, daha önce kurulan Arap Ahmet, fetihten sonra adaya gelen Türk'lerin çoğu Konyalı olduğundan dolayı Mevlana'nın hayat tarzını kaul etmek istemişler ve Lefkoşa'da bu tekkeyi kurmuşlardır. Zamanla ölen Mevlevi ilerigelenleri arka odalara gömülerek türbe haline getirilmiştir. Tekke şu an müze olarak kullanılmakta, Mevlevi giysileri, müzik aletleri ve etnografik malzemeler sergilenmektedir (Şekil 4.153-154).

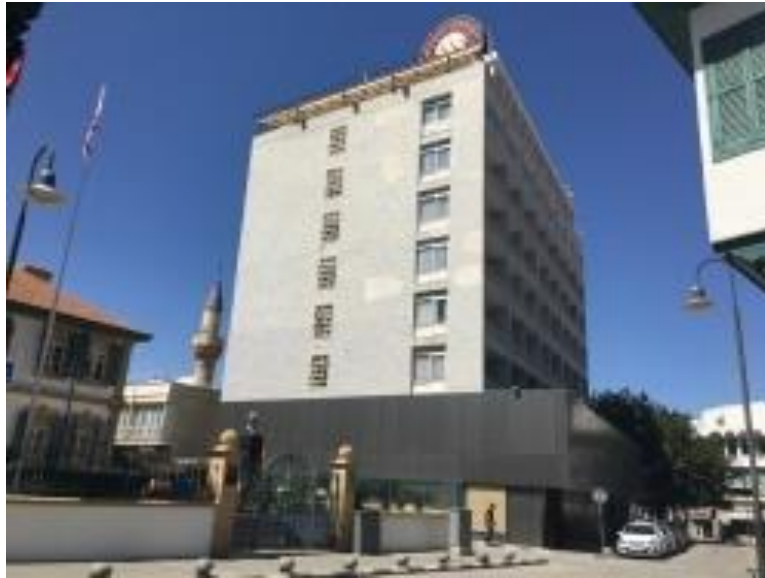
Şekil 4.160: Saray Hotel (Anıl, 2016)

Saray otelin temellerinin 1960 yıllarında atıldığı öngörülmektedir. Sekiz katlı yapı ticari amaca yönelik tasarlanmıştır. Yapı malzemesi olarak betonarme kullanılmıştır. Dış cephesi kısmi olarak siyah kompozit ve mozaik kaplanmış olduğu gözlemlenmiştir. Girne Caddesinin işaret öğelerinden olan bu yapı, günümüzde de işlevini sürdürdüğü görülmektedir (Şekil 4.160).

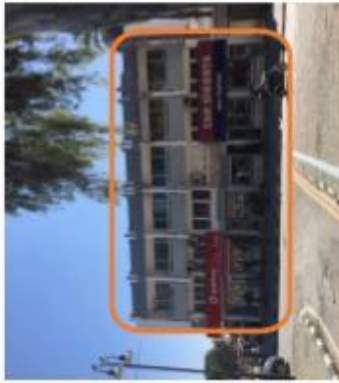
| NO | HARİTA | FOTOĞRAF | YAPILIŞ<br>TARİHİ | YAPI<br>NALZEMESİ | KAT<br>SAYISI | ÖNCEKİ<br>İŞLEVİ | ŞİMDİKİ<br>İŞLEVİ |
|---|---|---|---|---|---|---|---|
| 188 | | | 1955 | BETONARME | 2 | 1955<br>tarihinden<br>önce Ford<br>garajı olarak<br>kullanılmaktay<br>dı | 1960 yılında<br>yeni<br>işlevlendirilmi<br>p Çiçek<br>Sineması,<br>günümüzde<br>ise<br>Vakıflar'a ait<br>çarşıya<br>(pasaj)<br>dönüştürülmüştür. |

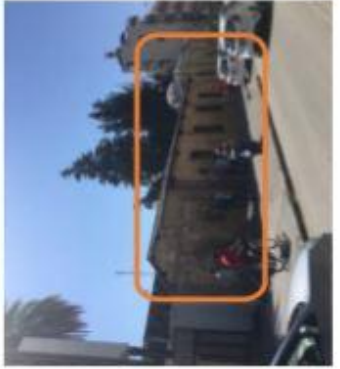
| NO | HARİTA | FOTOĞRAF | YAPILIŞ<br>TARİHİ | YAPI<br>NALZEMESİ | KAT<br>SAYISI | ÖNCEKİ<br>İŞLEVİ | ŞİMDİKİ<br>İŞLEVİ |
|---|---|---|---|---|---|---|---|
| 186 | | | Mevlevi<br>Tekkesi'nin<br>XVII y.y.<br>başlarında,<br>1593 yılında<br>Arab Ahmet<br>Paşa<br>Mevlevihanesi<br>i inşa<br>edilmiştir | SARITAŞ | 1 | Mevlevi<br>tarikatının<br>Kıbrıs'ta bir<br>uzantısı olarak<br>kullanılan<br>Mevlevihane<br>olarak<br>kullanılmaktay<br>dı | Tekke şu an<br>müze olarak<br>kullanılmakta,<br>Mevlevi<br>giysileri,<br>müzik aletleri<br>ve etnografik<br>malzemeler<br>sergilenmekte<br>dir. |

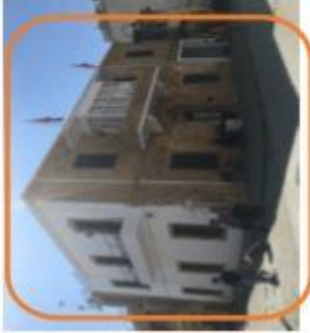
| NO | HARİTA | FOTOĞRAF | YAPILIŞ TARİHİ | YAPI NALZEMESİ | KAT SAYISI | ÖNCEKİ İŞLEVİ | ŞİMDİKİ İŞLEVİ |
|---|---|---|---|---|---|---|---|
| 172 | | | 1925 | SARITAŞ | 2 | KONUT | 1984<br>YILINDA<br>MÜZE<br>OLARAK<br>İŞLEVİNİ<br>SÜRDÜRM<br>EKTEDİR |

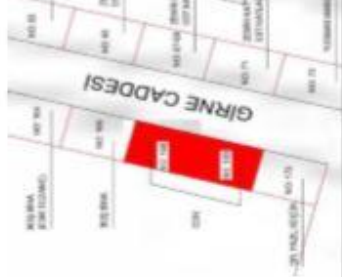
| NO | HARİTA | FOTOĞRAF | YAPILIŞ TARİHİ | YAPI NALZEMESİ | KAT SAYISI | ÖNCEKİ İŞLEVİ | ŞİMDİKİ İŞLEVİ |
|---|---|---|---|---|---|---|---|
| 168-170 | | | 1900'ün<br>başlarında | KERPIÇ | 2 | KONUT | BOŞ BİNA |

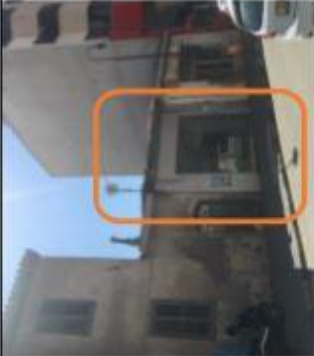
| NO | HARİTA | FOTOĞRAF | YAPILIŞ<br>TARİHİ | YAPI<br>NALZEMESİ | KAT<br>SAYISI | ÖNCEKİ<br>İŞLEVİ | ŞİMDİKİ<br>İŞLEVİ |
|---|---|---|---|---|---|---|---|
| 166 | | | 1900'ün<br>başlarında | KERPIÇ | 1 | KONUT | BOŞ BİNA |

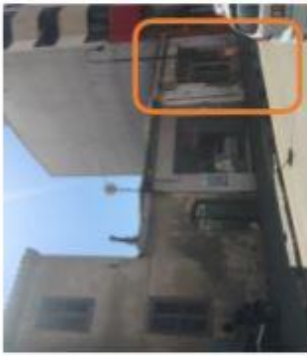
| NO | HARİTA | FOTOĞRAF | YAPILIŞ<br>TARİHİ | YAPI<br>NALZEMESİ | KAT<br>SAYISI | ÖNCEKİ<br>İŞLEVİ | ŞİMDİKİ<br>İŞLEVİ |
|---|---|---|---|---|---|---|---|
| 164 | | | 1900'ün<br>başlarında | KERPIÇ | 1 | TİCARİ YAPI<br>(ECZANE) | BOŞ BİNA |

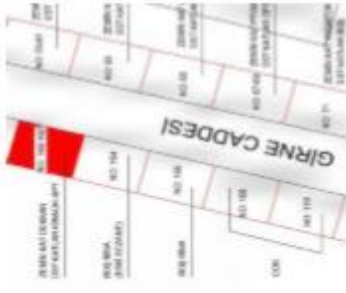
| NO | HARİTA | FOTOĞRAF | YAPILIŞ<br>TARİHİ | YAPI<br>NALZEMESİ | KAT<br>SAYISI | ÖNCEKİ<br>İŞLEVİ | ŞİMDİKİ<br>İŞLEVİ |
|---|---|---|---|---|---|---|---|
| 160-<br>162 | | | 1980-1990 | BETONARME | 4 | KONUT | ZEMİN<br>KAT<br>DÜKKAN<br><br>ÜST<br>KATLAR<br>BOŞ<br>KONUT |

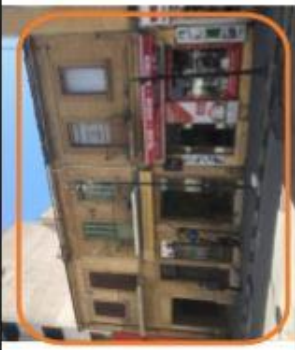
| NO | HARİTA | FOTOĞRAF | YAPILIS<br>TARİHİ | YAPI<br>NALZEMESİ | KAT<br>SAYISI | ÖNCEKİ<br>İŞLEVİ | ŞİMDİKİ<br>İŞLEVİ |
|---|---|---|---|---|---|---|---|
| 154-<br>158 | | | 1930-1940 | SARITAŞ | 2 | KONUT | ZEMİN<br>KAT<br>DÜKKAN<br>(TELSİM)<br><br>1. KATLAR<br>DEPO |

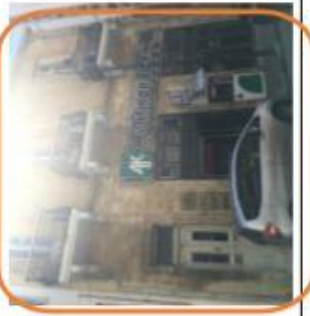
| NO | HARİTA | FOTOĞRAF | YAPILŞ<br>TARİHİ | YAPI<br>NALZEMESİ | KAT<br>SAYISI | ÖNCEKİ<br>İŞLEVİ | ŞİMDİKİ<br>İŞLEVİ |
|---|---|---|---|---|---|---|---|
| 128-<br>132 | | | 1930-1940 | SARITAF | 2 | KONUT | ZEMİN<br>KAT<br>TİCARİ<br>YAPI<br><br>1. KAT<br>DEPO |

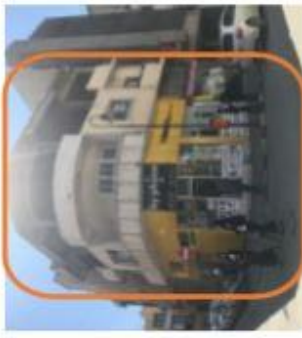
| NO | HARİTA | FOTOĞRAF | YAPILIŞ TARİHİ | YAPI NALZEMESİ | KAT SAYISI | ÖNCEKİ İŞLEVİ | ŞİMDİKİ İŞLEVİ |
|---|---|---|---|---|---|---|---|
| 116-120 | | | 1960 | BETONARME | 3 | ZEMİN KAT TİCARİ YAPI<br>ÜST KATLAR KONUT | ZEMİN KAT TİCARİ YAPI<br>ÜST KATLAR BOŞ |

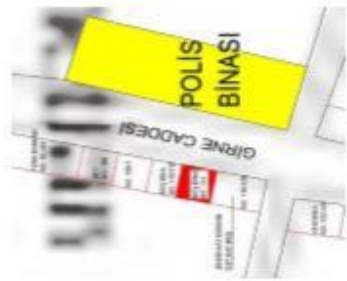
| NO | HARİTA | FOTOĞRAF | YAPILIŞ TARİHİ | YAPI NALZEMESİ | KAT SAYISI | ÖNCEKİ İŞLEVİ | ŞİMDİKİ İŞLEVİ |
|---|---|---|---|---|---|---|---|
| 114 | | | 1970-1980 | BETONARME | 5 | TİCARİ YAPI | TİCARİ YAPI |

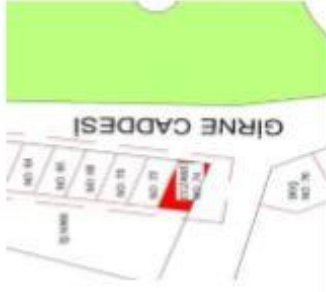
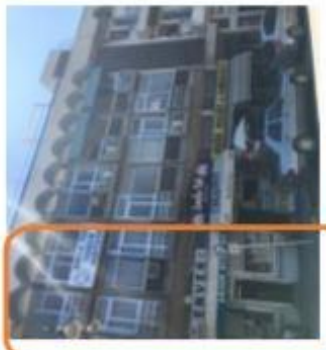
| NO | HARİTA | FOTOĞRAF | YAPILIS<br>TARİHİ | YAPI<br>NALZEMESİ | KAT<br>SAYISI | ÖNCEKİ<br>İŞLEVİ | ŞİMDİKİ<br>İŞLEVİ |
|---|---|---|---|---|---|---|---|
| 74 | | | 1950-1960 | BETONARME | 3 | TİCARİ YAPI | TİCARİ YAPI |

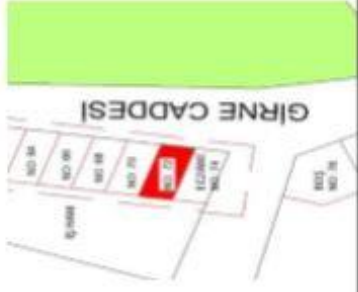
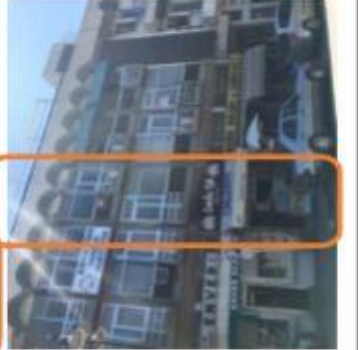
| NO | HARİTA | FOTOĞRAF | YAPILIS<br>TARİHİ | YAPI<br>NALZEMESİ | KAT<br>SAYISI | ÖNCEKİ<br>İŞLEVİ | ŞİMDİKİ<br>İŞLEVİ |
|---|---|---|---|---|---|---|---|
| 72 | | | 1950-1960 | BETONARME | 3 | TİCARİ YAPI | TİCARİ YAPI |

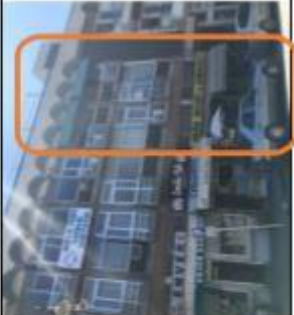
| NO | HARİTA | FOTOĞRAF | YAPILIŞ<br>TARİHİ | YAPI<br>NALZEMESİ | KAT<br>SAYISI | ÖNCEKİ<br>İŞLEVİ | ŞİMDİKİ<br>İŞLEVİ |
|---|---|---|---|---|---|---|---|
| 70 | | | 1950-1960 | BETONARME | 3 | TİCARİ YAPI | TİCARİ YAPI |

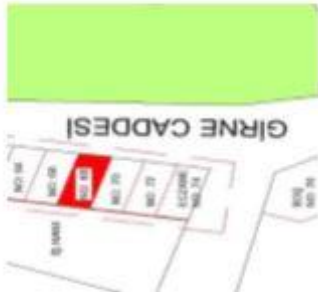
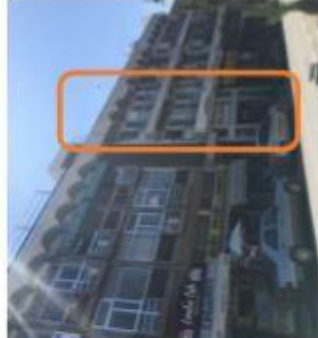
| NO | HARİTA | FOTOĞRAF | YAPILIŞ<br>TARİHİ | YAPI<br>NALZEMESİ | KAT<br>SAYISI | ÖNCEKİ<br>İŞLEVİ | ŞİMDİKİ<br>İŞLEVİ |
|---|---|---|---|---|---|---|---|
| 68 | | | 1950-1960 | BETONARME | 3 | TİCARİ YAPI | TİCARİ YAPI |

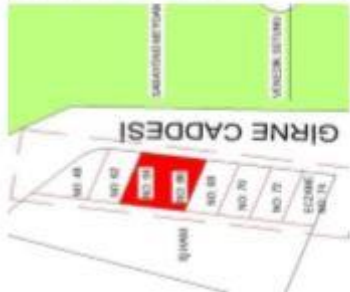
| NO | HARİTA | FOTOĞRAF | YAPILIŞ<br>TARİHİ | YAPI<br>NALZEMESİ | KAT<br>SAYISI | ÖNCEKİ<br>İŞLEVİ | ŞİMDİKİ<br>İŞLEVİ |
|---|---|---|---|---|---|---|---|
| 66-64 | | | 1950-1960 | BETONARME | 3 | TİCARİ YAPI | TİCARİ YAPI |

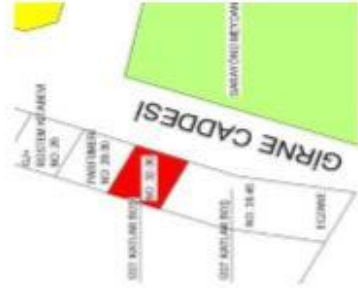
| NO | HARİTA | FOTOĞRAF | YAPILIŞ TARİHİ | YAPI NALZEMESİ | KAT SAYISI | ÖNCEKİ İŞLEVİ | ŞİMDİKİ İŞLEVİ |
|---|---|---|---|---|---|---|---|
| 32-36 | | | 1950-1960 | BETONARME | 4 | KONUT | ZEMİN KAT<br>TİCARİ YAPI<br>ÜST KATLAR<br>BOŞ |

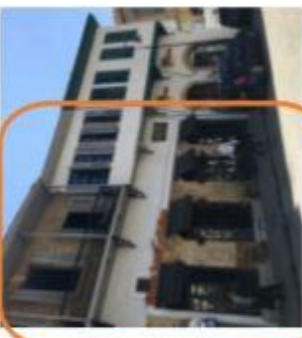
| NO | HARİTA | FOTOĞRAF | YAPILIŞ TARİHİ | YAPI NAZİMESİ | KAT SAYISI | ÖNCEKİ İŞLEVİ | ŞİMDİKİ İŞLEVİ |
|---|---|---|---|---|---|---|---|
| 26 | | | 1937 | SARITaş | 2 | KONUT | TİCARİ YAPI |

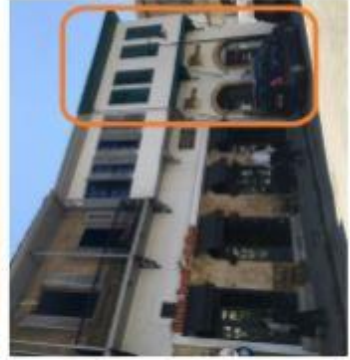
| NO | HARİTA | FOTOĞRAF | YAPILIŞ TARİHİ | YAPI NAZİMESİ | KAT SAYISI | ÖNCEKİ İŞLEVİ | ŞİMDİKİ İŞLEVİ |
|---|---|---|---|---|---|---|---|
| 24-186 | | | 1937 | SARITaş | 2 | KONUT | TİCARİ YAPI |

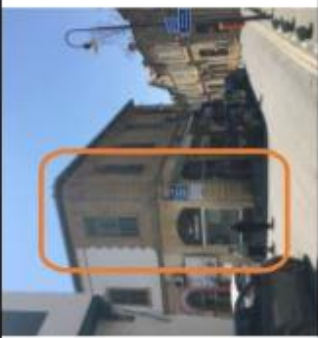
| NO | HARİTA | FOTOĞRAF | YAPILIS<br>TARİHİ | YAPI<br>NALZEMESİ | KAT<br>SAYISI | ÖNCEKİ<br>İŞLEVİ | ŞİMDİKİ<br>İŞLEVİ |
|---|---|---|---|---|---|---|---|
| 18 | | | 1930-1940 | SARITAS | 2 | KONUT | ZEMİN KAT<br>TİCARİ YAPI<br>ÜST<br>KATLAR<br>BOŞ |

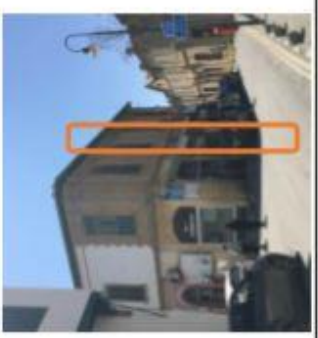
| NO | HARİTA | FOTOĞRAF | YAPILIS<br>TARİHİ | YAPI<br>NALZEMESİ | KAT<br>SAYISI | ÖNCEKİ<br>İŞLEVİ | ŞİMDİKİ<br>İŞLEVİ |
|---|---|---|---|---|---|---|---|
| 16 | | | 1930-1940 | SARITAS | 2 | KONUT | ZEMİN KAT<br>TİCARİ YAPI<br>ÜST<br>KATLAR<br>BOŞ |

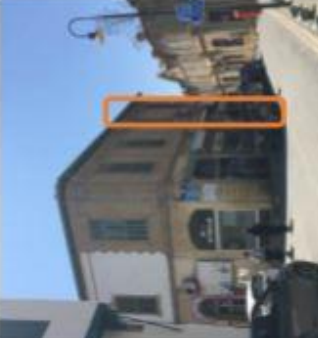
| NO | HARİTA | FOTOĞRAF | YAPILIS<br>TARİHİ | YAPI<br>NALZEMESİ | KAT<br>SAYISI | ÖNCEKİ<br>İŞLEVİ | ŞİMDİKİ<br>İŞLEVİ |
|---|---|---|---|---|---|---|---|
| 14 | | | 1930-1940 | SARITAS | 2 | KONUT | ZEMİN KAT<br>TİCARİ YAPI<br>ÜST<br>KATLAR<br>BOŞ |

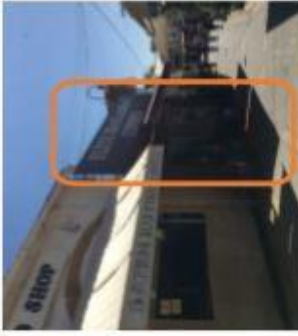
| NO | HARİTA | FOTOĞRAF | YAPILIŞ TARİHİ | YAPI NALZEMESİ | KAT SAYISI | ÖNCEKİ İŞLEVİ | ŞİMDİKİ İŞLEVİ |
|---|---|---|---|---|---|---|---|
| 26 | | | 1920-1930 | SARİ TAŞ | 1 | TİCARİ YAPI | TİCARİ YAPI |

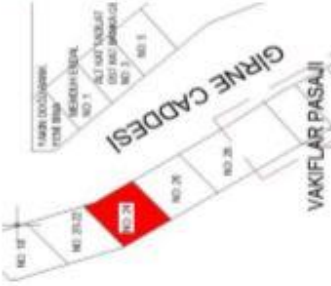
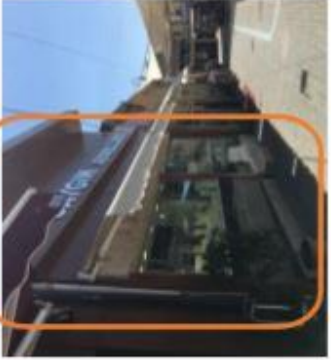
| NO | HARİTA | FOTOĞRAF | YAPILIŞ TARİHİ | YAPI NALZEMESİ | KAT SAYISI | ÖNCEKİ İŞLEVİ | ŞİMDİKİ İŞLEVİ |
|---|---|---|---|---|---|---|---|
| 24 | | | 1920-1930 | SARİ TAŞ<br>KOMPOZİT<br>KAPLAMA | 1 | TİCARİ YAPI | TİCARİ YAPI |

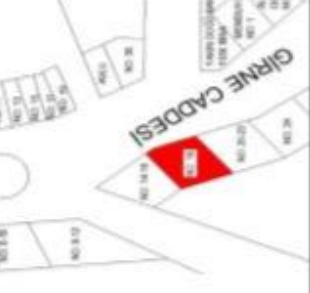
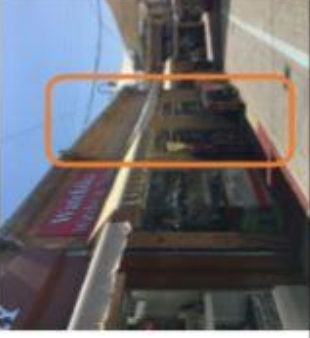
| NO | HARİTA | FOTOĞRAF | YAPILIŞ<br>TARİHİ | YAPI<br>NALZEMESİ | KAT<br>SAYISI | ÖNCEKİ<br>İŞLEVİ | ŞİMDİKİ<br>İŞLEVİ |
|---|---|---|---|---|---|---|---|
| 18 | | | 1920-1930 | SARITaş | 1 | TİCARİ YAPI | TİCARİ YAPI |

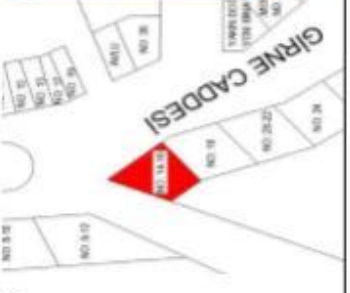
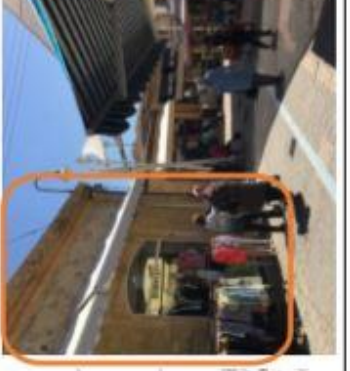
| NO | HARİTA | FOTOĞRAF | YAPILIŞ<br>TARİHİ | YAPI<br>NALZEMESİ | KAT<br>SAYISI | ÖNCEKİ<br>İŞLEVİ | ŞİMDİKİ<br>İŞLEVİ |
|---|---|---|---|---|---|---|---|
| 14-16 | | | 1920-1930 | SARITaş | 1 | TİCARİ YAPI | TİCARİ YAPI |

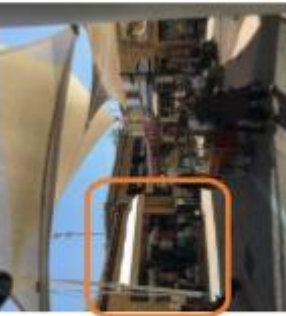
| NO | HARİTA | FOTOĞRAF | YAPILIŞ TARİHİ | YAPI NALZEMESİ | KAT SAYISI | ÖNCEKİ İŞLEVİ | ŞİMDİKİ İŞLEVİ |
|---|---|---|---|---|---|---|---|
| 12 | | | 1920-1930 | SARU TAŞ | 1 | TİCARİ YAPI | TİCARİ YAPI |

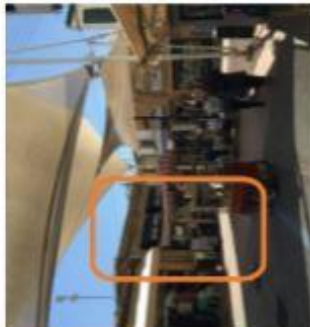
| NO | HARİTA | FOTOĞRAF | YAPILIŞ TARİHİ | YAPI NALZEMESİ | KAT SAYISI | ÖNCEKİ İŞLEVİ | ŞİMDİKİ İŞLEVİ |
|---|---|---|---|---|---|---|---|
| 8-10 | | | 1920-1930 | SARU TAŞ | 1 | TİCARİ YAPI | TİCARİ YAPI |

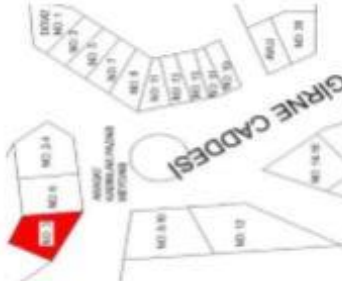
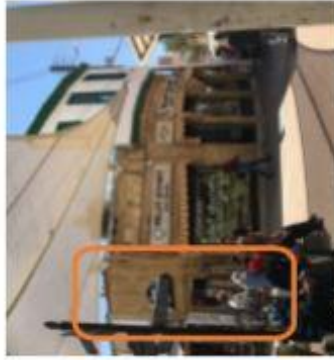
| NO | HARİTA | FOTOĞRAF | YAPILIŞ TARİHİ | YAPI NALZEMESİ | KAT SAYISI | ÖNCEKİ İŞLEVİ | ŞİMDİKİ İŞLEVİ |
|---|---|---|---|---|---|---|---|
| 3 | | | 1920-1930 | SARU TAŞ | 2 | TİCARİ YAPI | TİCARİ YAPI |

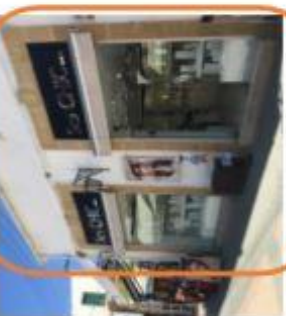
| NO | HARİTA | FOTOĞRAF | YAPILIŞ<br>TARİHİ | YAPI<br>NALZENESİ | KAT<br>SAYISI | ÖNCEKİ<br>İŞLEVİ | ŞİMDİKİ<br>İŞLEVİ |
|---|---|---|---|---|---|---|---|
| 3-5 | | | 1920-1930 | SARI TAŞ | 2 | TİCARİ YAPI | TİCARİ YAPI |

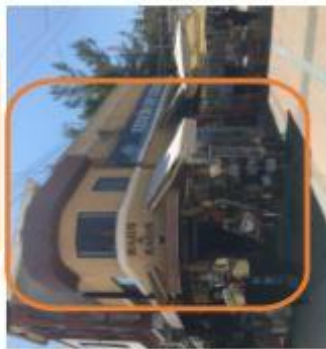
| NO | HARİTA | FOTOĞRAF | YAPILIŞ<br>TARİHİ | YAPI<br>NALZENESİ | KAT<br>SAYISI | ÖNCEKİ<br>İŞLEVİ | ŞİMDİKİ<br>İŞLEVİ |
|---|---|---|---|---|---|---|---|
| 7-9 | | | 1920-1930 | SARI TAŞ | 2 | TİCARİ YAPI | TİCARİ YAPI |

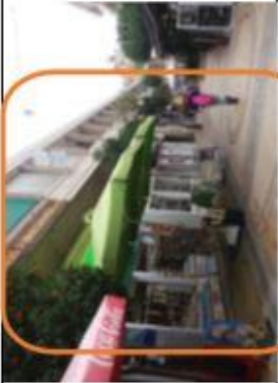
| NO | HARİTA | FOTOĞRAF | YAPILIŞ<br>TARİHİ | YAPI<br>NALZEMESİ | KAT<br>SAYISI | ÖNCEKİ<br>İŞLEVİ | ŞİMDİKİ<br>İŞLEVİ |
|---|---|---|---|---|---|---|---|
| 41-73 | | | 1950 | BETONARME | 2 | TİCARİ YAPI<br>(Açık kamusal<br>mekan Kadınlar<br>Pazarı) | TİCARİ YAPI |

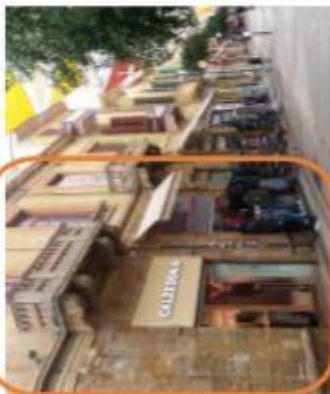
| NO | HARİTA | FOTOĞRAF | YAPILIŞ<br>TARİHİ | YAPI<br>NALZEMESİ | KAT<br>SAYISI | ÖNCEKİ<br>İŞLEVİ | ŞİMDİKİ<br>İŞLEVİ |
|---|---|---|---|---|---|---|---|
| 101-105 | | | 1930 | SARITAŞ | 2 | ZEMİN KAT<br>KİŞİSEL<br>TİCARİ<br>YAPI<br>ÜST KAT<br>KONUT | TİCARİ YAPI |

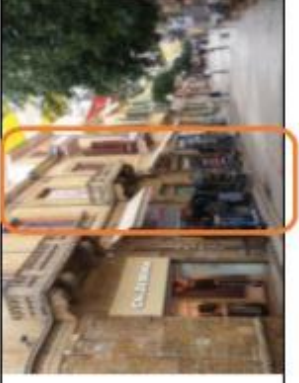
| NO | HARİTA | FOTOĞRAF | YAPILIŞ TARİHİ | YAPI NALZEMESİ | KAT SAYISI | ÖNCEKİ İŞLEVİ | ŞİMDİKİ İŞLEVİ |
|---|---|---|---|---|---|---|---|
| 107-111 | | | 1930 | SARITAŞ<br>1990<br>YLINDA<br>RESTORE<br>EDİLDİ | 2 | KONUT | TİCARİ YAPI |

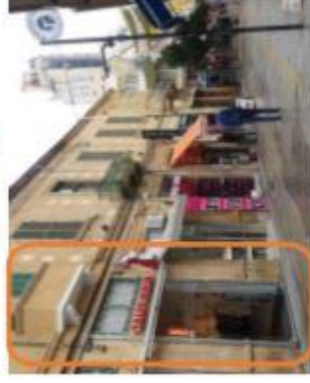
| NO | HARİTA | FOTOĞRAF | YAPILIŞ TARİHİ | YAPI NALZEMESİ | KAT SAYISI | ÖNCEKİ İŞLEVİ | ŞİMDİKİ İŞLEVİ |
|---|---|---|---|---|---|---|---|
| 113-115 | | | 1930 | SARITAŞ | 2 | KONUT | TİCARİ YAPI |

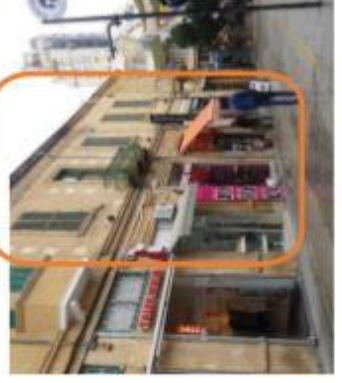
| NO | HARİTA | FOTOĞRAF | YAPILIŞ TARİHİ | YAPI NALZEMESİ | KAT SAYISI | ÖNCEKİ İŞLEVİ | ŞİMDİKİ İŞLEVİ |
|---|---|---|---|---|---|---|---|
| 117-135 | | | 1930 | SARITAŞ | 2 | KONUT | TİCARİ YAPI |

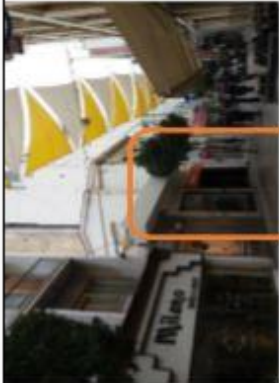
| NO | HARİTA | FOTOĞRAF | YAPILIŞ TARİHİ | YAPI NALZEMESİ | KAT SAYISI | ÖNCEKİ İŞLEVİ | ŞİMDİKİ İŞLEVİ |
|---|---|---|---|---|---|---|---|
| 159<br>-<br>163 | | | 1960 | BETONARME | 1 | TİCARİ YAPI | TİCARİ YAPI |

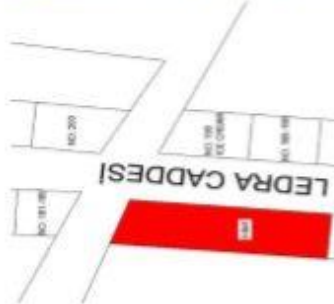
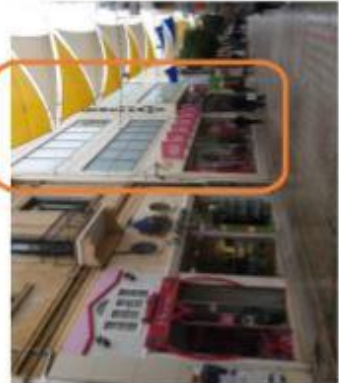
| NO | HARİTA | FOTOĞRAF | YAPILIŞ TARİHİ | YAPI NALZEMESİ | KAT SAYISI | ÖNCEKİ İŞLEVİ | ŞİMDİKİ İŞLEVİ |
|---|---|---|---|---|---|---|---|
| 171<br>-<br>179 | | | 1962 | BETONARME | 13 | TİCARİ YAPI | TİCARİ YAPI<br><br>2016<br>RESTORE<br>EDİLDİ<br>(H&M) |

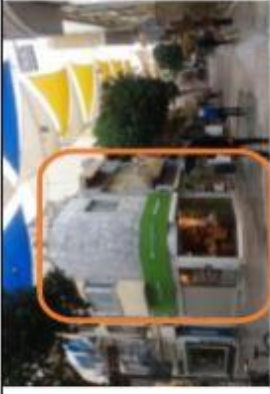
| NO | HARİTA | FOTOĞRAF | YAPILIŞ<br>TARİHİ | YAPI<br>NALZEMESİ | KAT<br>SAYISI | ÖNCEKİ<br>İŞLEVİ | ŞİMDİKİ<br>İŞLEVİ |
|---|---|---|---|---|---|---|---|
| 181<br>-<br>185 | | | 1970 | BETONARME<br>(MERMER<br>KAPLANCA) | 2 | KONUT | TİCARİ YAPI |

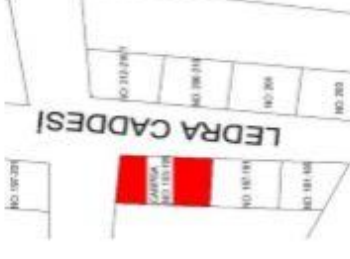
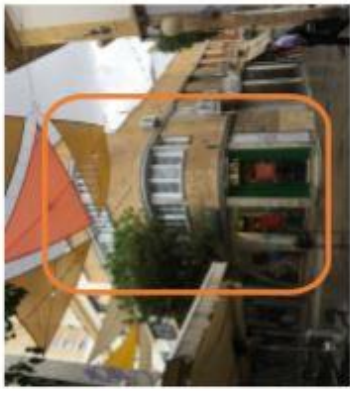
| NO | HARİTA | FOTOĞRAF | YAPILIŞ<br>TARİHİ | YAPI<br>NALZEMESİ | KAT<br>SAYISI | ÖNCEKİ<br>İŞLEVİ | ŞİMDİKİ<br>İŞLEVİ |
|---|---|---|---|---|---|---|---|
| 193<br>-<br>195 | | | 1940<br>SONRASI | SARITaş | 2 | KONUT | TİCARİ YAPI |

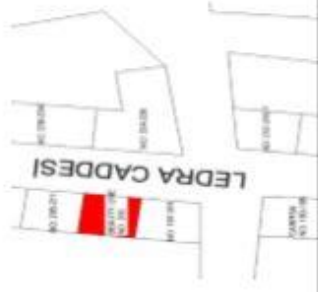
| NO | HARİTA | FOTOĞRAF | YAPILIŞ TARİHİ | YAPI NALZEMESİ | KAT SAYISI | ÖNCEKİ İŞLEVİ | ŞİMDİKİ İŞLEVİ |
|---|---|---|---|---|---|---|---|
| 203 | | | 1940<br>1990<br>RESTORE<br>EDİLDİ | SARITAŞ | 2 | KONUT | TİCARİ YAPI |

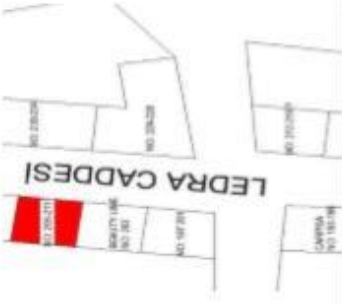
| NO | HARİTA | FOTOĞRAF | YAPILIŞ TARİHİ | YAPI NALZEMESİ | KAT SAYISI | ÖNCEKİ İŞLEVİ | ŞİMDİKİ İŞLEVİ |
|---|---|---|---|---|---|---|---|
| 205<br>-<br>211 | | | 1936 | SARITAŞ | 2 | KONUT | TİCARİ YAPI |

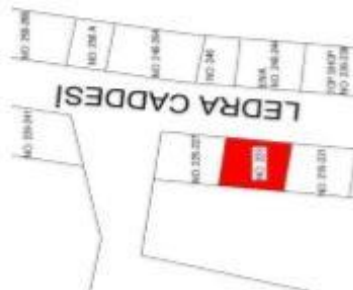
| NO | HARİTA | FOTOĞRAF | YAPILIŞ<br>TARİHİ | YAPI<br>NALZEMESİ | KAT<br>SAYISI | ÖNCEKİ<br>İŞLEVİ | ŞİMDİKİ<br>İŞLEVİ |
|---|---|---|---|---|---|---|---|
| | | | 1930<br>1990<br>YILINDA<br>RESTORE<br>EDİLDİ | SARITAŞ | 4 | KONUT | ZEMİN<br>KAT<br>TİCARİ<br>YAPI<br><br>ÜST<br>KATLAR<br>KONUT |

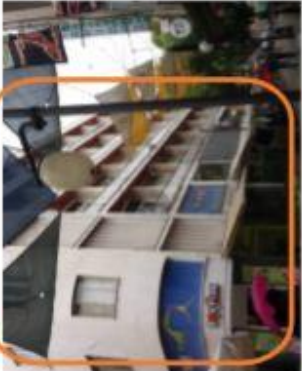
| NO | HARİTA | FOTOĞRAF | YAPILIŞ TARİHİ | YAPI NALZEMESİ | KAT SAYISI | ÖNCEKİ İŞLEVİ | ŞİMDİKİ İŞLEVİ |
|---|---|---|---|---|---|---|---|
| 229 - 231 | | | 1960 | BETONARME | 6 | TİCARİ YAPI | TİCARİ YAPI |

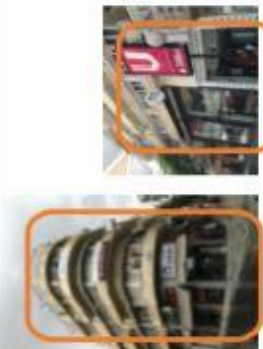
| NO | HARİTA | FOTOĞRAF | YAPILIŞ<br>TARİHİ | YAPI<br>NALZEMESİ | KAT<br>SAYISI | ÖNCEKİ<br>İŞLEVİ | ŞİMDİKİ<br>İŞLEVİ |
|---|---|---|---|---|---|---|---|
| 258<br>-<br>268 | | | 1940-50 | BETONARME<br>(SPRİT) | 4 | KONUT | TİCARİ YAPI |

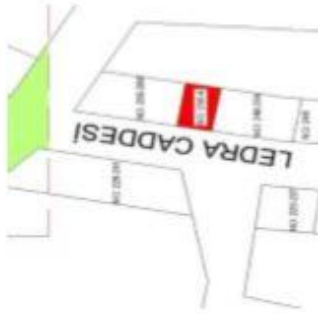
| NO | HARİTA | FOTOĞRAF | YAPILIŞ<br>TARİHİ | YAPI<br>NALZEMESİ | KAT<br>SAYISI | ÖNCEKİ<br>İŞLEVİ | ŞİMDİKİ<br>İŞLEVİ |
|---|---|---|---|---|---|---|---|
| 256<br>-<br>A | | | 1940-50 | BETONARME | 4 | KONUT | 1970<br>SONRASI<br>TİCARİ YAPI |

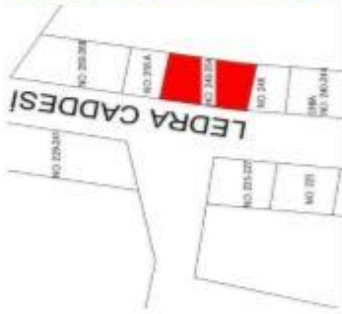
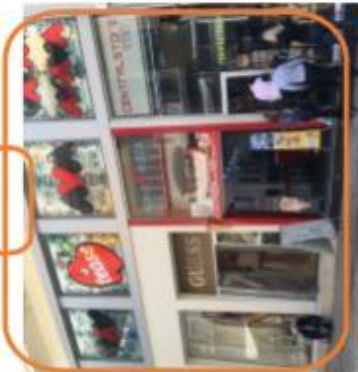
| NO | HARİTA | FOTOĞRAF | YAPILIŞ<br>TARİHİ | YAPI<br>NALZEMESİ | KAT<br>SAYISI | ÖNCEKİ<br>İŞLEVİ | ŞİMDİKİ<br>İŞLEVİ |
|---|---|---|---|---|---|---|---|
| 248<br>-<br>254 | | | 1970 | BETONARME | 2 | TİCARİ YAPI | TİCARİ YAPI |

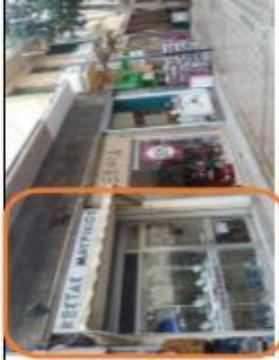
| NO | HARİTA | FOTOĞRAF | YAPILIŞ TARİHİ | YAPI NALZENESİ | KAT SAYISI | ÖNCEKİ İŞLEVİ | ŞİMDİKİ İŞLEVİ |
|---|---|---|---|---|---|---|---|
| 246 | | | 1970 | BETONARME<br>(MERMER KAPLANA) | 1 | TİCARİ YAPI | TİCARİ YAPI |

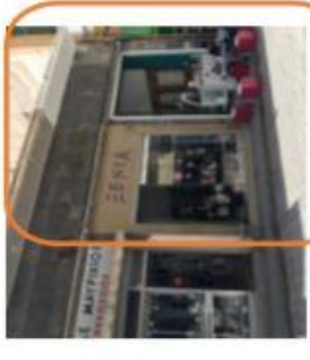
| NO | HARİTA | FOTOĞRAF | YAPILIŞ TARİHİ | YAPI NALZENESİ | KAT SAYISI | ÖNCEKİ İŞLEVİ | ŞİMDİKİ İŞLEVİ |
|---|---|---|---|---|---|---|---|
| 240<br>-<br>244 | | | 1970 | BETONARME<br>(TAŞ KAPLANA) | 1 | TİCARİ YAPI | TİCARİ YAPI |

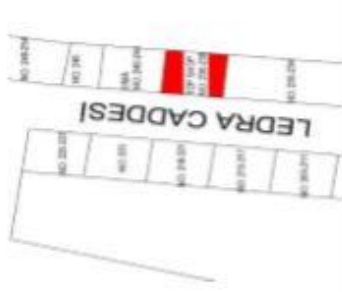
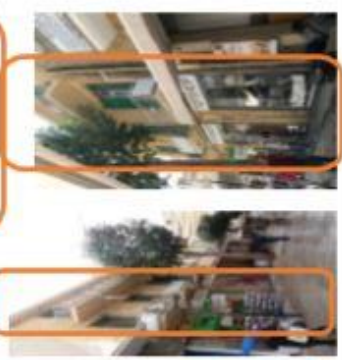
| NO | HARİTA | FOTOĞRAF | YAPILIŞ TARİHİ | YAPI NALZENESİ | KAT SAYISI | ÖNCEKİ İŞLEVİ | ŞİMDİKİ İŞLEVİ |
|---|---|---|---|---|---|---|---|
| 236<br>-<br>238 | | | 1930-40 | SARITAŞ | 3 | KONUT | ZEMİN VE 1. KAT TİCARİ YAPI<br>2. KAT KONUT |

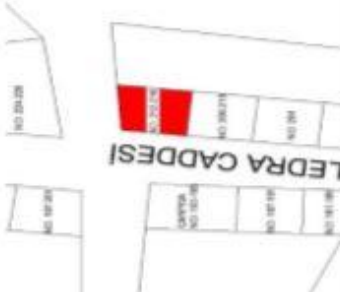
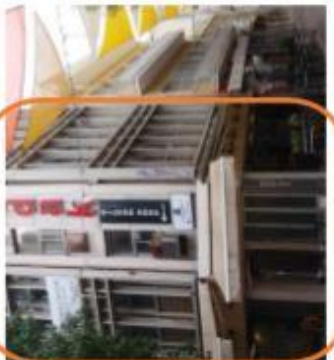
| NO | HARİTA | FOTOĞRAF | YAPILIŞ<br>TARİHİ | YAPI<br>NALZEMESİ | KAT<br>SAYISI | ÖNCEKİ<br>İŞLEVİ | ŞİMDİKİ<br>İŞLEVİ |
|---|---|---|---|---|---|---|---|
| 212<br>-<br>216 | | | 1960 | BETONARME | 4 | TİCARİ YAPI | TİCARİ YAPI |

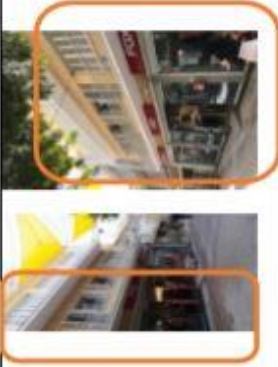
| NO | HARİTA | FOTOĞRAF | YAPILIŞ TARİHİ | YAPI NALZEMESİ | KAT SAYISI | ÖNCEKİ İŞLEVİ | ŞİMDİKİ İŞLEVİ |
|---|---|---|---|---|---|---|---|
| 206<br>210 | | | 1940-50 | SARITAŞ | 2 | KONUT | TİCARİ YAPI |

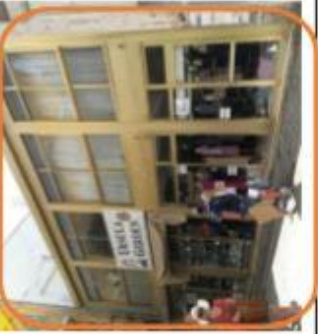
| NO | HARİTA | FOTOĞRAF | YAPILIŞ TARİHİ | YAPI NALZEMESİ | KAT SAYISI | ÖNCEKİ İŞLEVİ | ŞİMDİKİ İŞLEVİ |
|---|---|---|---|---|---|---|---|
| 204 | | | 1960-70 | BETONARME<br>ALÜMİNYUM<br>KAPLAMA | 2 | TİCARİ YAPI | TİCARİ YAPI |

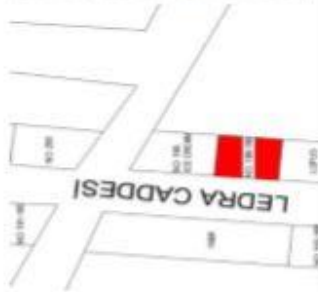
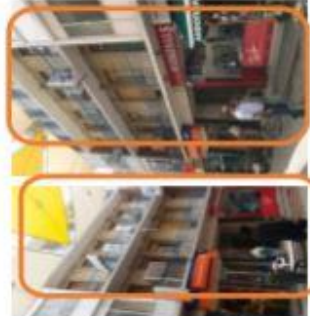
| NO | HARİTA | FOTOĞRAF | YAPILIŞ TARİHİ | YAPİ MALZEMESİ | KAT SAYISI | ÖNCEKİ İŞLEVİ | ŞİMDİKİ İŞLEVİ |
|---|---|---|---|---|---|---|---|
| 188 - 196 | | | 1960-70 | BETONARME | 4 | KONUT | TİCARİ BİNA |

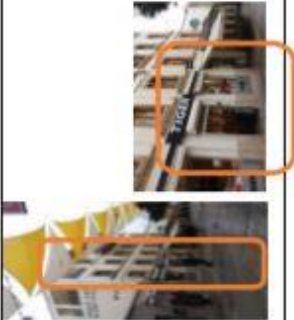
| NO | HARİTA | FOTOĞRAF | YAPILIŞ<br>TARİHİ | YAPI<br>NALZEMESİ | KAT<br>SAYISI | ÖNCEKİ<br>İŞLEVİ | ŞİMDİKİ<br>İŞLEVİ |
|---|---|---|---|---|---|---|---|
| 238<br>/A | | | 1940<br><br>2010<br>YILINDA<br>RESTORE<br>EDİLDİ | BETONARME<br><br>SARI TAŞ | 4 | KONUT | TİCARİ YAPI |

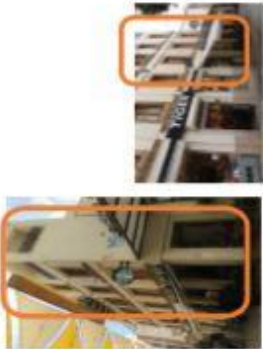
| NO | HARİTA | FOTOĞRAF | YAPILIŞ<br>TARİHİ | YAPI<br>NALZEMESİ | KAT<br>SAYISI | ÖNCEKİ<br>İŞLEVİ | ŞİMDİKİ<br>İŞLEVİ |
|---|---|---|---|---|---|---|---|
| 204 | | | 1940<br><br>2010<br>YILINDA<br>RESTORE<br>EDİLDİ | BETONARME<br><br>SARI TAŞ | 4 | KONUT | TİCARİ YAPI |

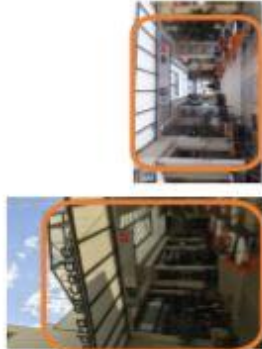
| NO | HARİTA | FOTOĞRAF | YAPILIŞ<br>TARİHİ | YAPI<br>NALZEMESİ | KAT<br>SAYISI | ÖNCEKİ<br>İŞLEVİ | ŞİMDİKİ<br>İŞLEVİ |
|---|---|---|---|---|---|---|---|
| | | | 1980<br>SONRASI<br>İNŞA<br>EDİLDİĞİ<br>ÖNGÖRÜL<br>MEKTEDİR. | POLİKARBON<br>ÇATI | 1 | YARI<br>KAPALI<br>KAMUSAL<br>MEKAN | YARI<br>KAPALI<br>KAMUSAL<br>MEKAN |

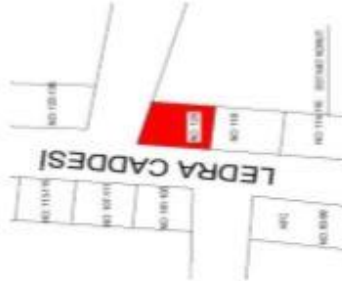
| NO | HARİTA | FOTOĞRAF | YAPILIŞ TARİHİ | YAPI NALZEMESİ | KAT SAYISI | ÖNCEKİ İŞLEVİ | ŞİMDİKİ İŞLEVİ |
|---|---|---|---|---|---|---|---|
| 120 | | | 1970-80 | BETONARME | 4 | KONUT | ZEMİN KAT<br>TİCARİ YAPI<br>ÜST<br>KATLAR<br>KONUT |

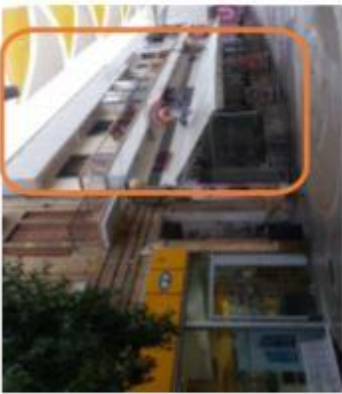
| NO | HARİTA | FOTOĞRAF | YAPILIŞ<br>TARİHİ | YAPI<br>NALZEMESİ | KAT<br>SAYISI | ÖNCEKİ<br>İŞLEVİ | ŞİMDİKİ<br>İŞLEVİ |
|---|---|---|---|---|---|---|---|
| 90-<br>112 | | | 1960 | BETONARME | 2 | 1930<br>YILINDA<br>KONUT | 1960<br>SONRASI<br>TİCARİ YAPI |

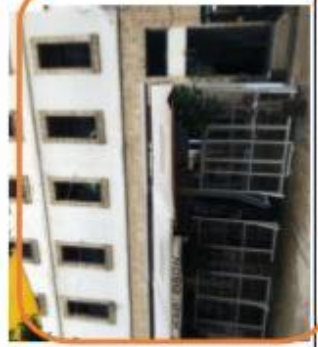
| NO | HARİTA | FOTOĞRAF | YAPILIŞ<br>TARİHİ | YAPI<br>NALZEMESİ | KAT<br>SAYISI | ÖNCEKİ<br>İŞLEVİ | ŞİMDİKİ<br>İŞLEVİ |
|---|---|---|---|---|---|---|---|
| 62-<br>66 | | | 1940 | SARITAŞ | 3 | TİCARİ YAPI | ZEMİN KAT<br>TİCARİ YAPI<br><br>ÜST<br>KATLAR<br>KAPALI<br>OTOPARK |

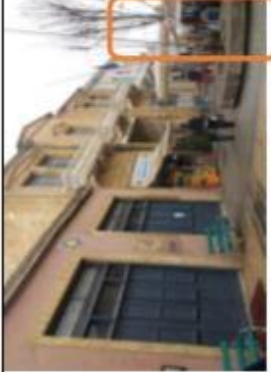
| NO | HARİTA | FOTOĞRAF | YAPILIŞ<br>TARİHİ | YAPI<br>NALZEMESİ | KAT<br>SAYISI | ÖNCEKİ<br>İŞLEVİ | ŞİMDİKİ<br>İŞLEVİ |
|---|---|---|---|---|---|---|---|
| | | | 03 NİSAN<br>2008 | PVC | 1 | LOKMACI<br>RUM SINIR<br>KAPISI | LOKMACI<br>RUM SINIR<br>KAPISI |

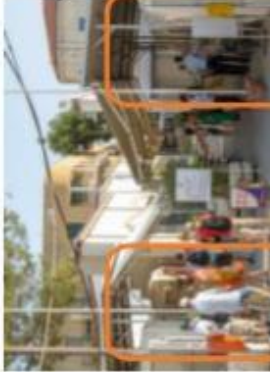
| NO | HARİTA | FOTOĞRAF | YAPILIŞ<br>TARİHİ | YAPI<br>NALZEMESİ | KAT<br>SAYISI | ÖNCEKİ<br>İŞLEVİ | ŞİMDİKİ<br>İŞLEVİ |
|---|---|---|---|---|---|---|---|
| | | | 03 NİSAN<br>2008 | PVC | 1 | LOKMACI<br>TÜRK SINIR<br>KAPISI | LOKMACI<br>TÜRK SINIR<br>KAPISI |

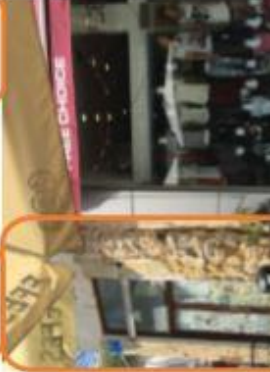
| NO | HARİTA | FOTOĞRAF | YAPILIŞ<br>TARİHİ | YAPI<br>NALZEMESİ | KAT<br>SAYISI | ÖNCEKİ<br>İŞLEVİ | ŞİMDİKİ<br>İŞLEVİ |
|---|---|---|---|---|---|---|---|
| 16 | | | 1920-1930 | SARITAŞ | 1 | TİCARİ YAPI | BOŞ BİNA |

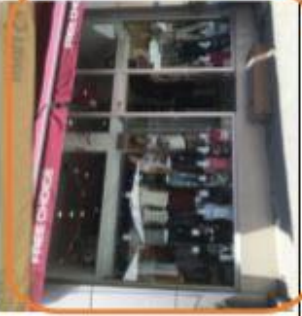
| NO | HARİTA | FOTOĞRAF | YAPILIŞ TARİHİ | YAPI NALZEMESİ | KAT SAYISI | ÖNCEKİ İŞLEVİ | ŞİMDİKİ İŞLEVİ |
|---|---|---|---|---|---|---|---|
| 14 | | | 1920-1930 | SARITaş<br>GRİ<br>KOMPOZİT<br>KAPLAMA | 1 | TİCARİ YAPI | TİCARİ YAPI |

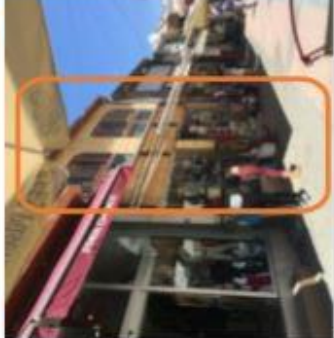
| NO | HARİTA | FOTOĞRAF | YAPILIŞ TARİHİ | YAPI NALZEMESİ | KAT SAYISI | ÖNCEKİ İŞLEVİ | ŞİMDİKİ İŞLEVİ |
|---|---|---|---|---|---|---|---|
| 10-12 | | | 1920-1930 | SARITaş | 2 | TİCARİ YAPI | TİCARİ YAPI |

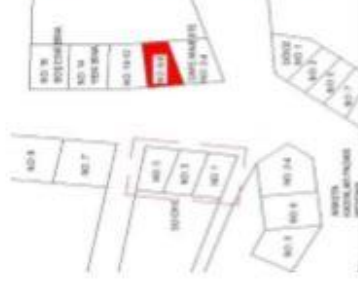
| NO | HARİTA | FOTOĞRAF | YAPILIŞ TARİHİ | YAPI NALZEMESİ | KAT SAYISI | ÖNCEKİ İŞLEVİ | ŞİMDİKİ İŞLEVİ |
|---|---|---|---|---|---|---|---|
| 6-8 | | | 1920-1930 | SARITaş<br>SİYAH<br>KOMPOZİT<br>KAPLAMA | 1 | TİCARİ YAPI | TİCARİ YAPI |

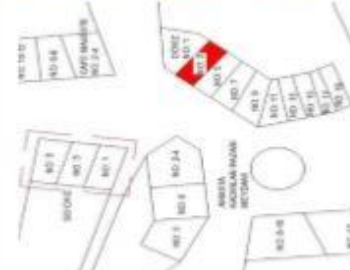
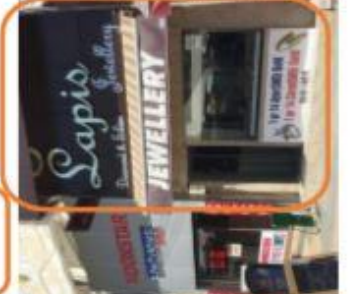
| NO | HARİTA | FOTOĞRAF | YAPILIŞ<br>TARİHİ | YAPI<br>NALZEMESİ | KAT<br>SAYISI | ÖNCEKİ<br>İŞLEVİ | ŞİMDİKİ<br>İŞLEVİ |
|---|---|---|---|---|---|---|---|
| 3 | | | 1920-1930 | BETONARME<br>SIYAH<br>KOMPOZİT<br>KAPLAMA | 2 | TİCARİ YAPI | TİCARİ YAPI |

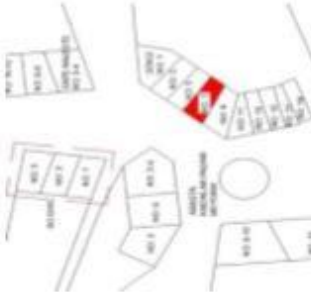
| NO | HARİTA | FOTOĞRAF | YAPILIŞ<br>TARİHİ | YAPI<br>NALZEMESİ | KAT<br>SAYISI | ÖNCEKİ<br>İŞLEVİ | ŞİMDİKİ<br>İŞLEVİ |
|---|---|---|---|---|---|---|---|
| 7 | | | 1920-1930 | SARITAŞ | 1 | TİCARİ YAPI | TİCARİ YAPI |

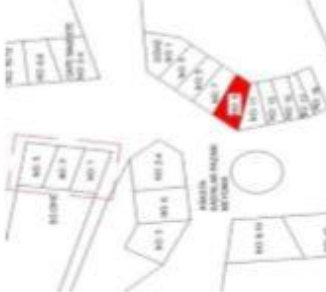
| NO | HARİTA | FOTOĞRAF | YAPILIŞ<br>TARİHİ | YAPI<br>NALZEMESİ | KAT<br>SAYISI | ÖNCEKİ<br>İŞLEVİ | ŞİMDİKİ<br>İŞLEVİ |
|---|---|---|---|---|---|---|---|
| 9 | | | 1920-1930 | SARITAŞ | 2 | KONUT | TİCARİ YAPI |

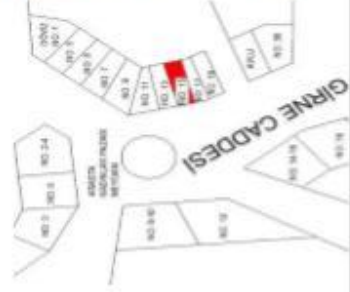
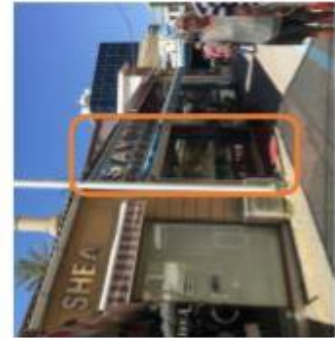
| NO | HARİTA | FOTOĞRAF | YAPILIŞ<br>TARİHİ | YAPI<br>NALZEMESİ | KAT<br>SAYISI | ÖNCEKİ<br>İŞLEVİ | ŞİMDİKİ<br>İŞLEVİ |
|---|---|---|---|---|---|---|---|
| 15 | | | 1920-1930 | SARITAŞ<br>GRİ<br>KOMPOZİT<br>KAPLAMA | 1 | TİCARİ YAPI | TİCARİ YAPI |

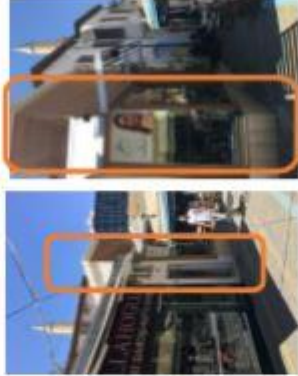
| NO | HARİTA | FOTOĞRAF | YAPILIŞ<br>TARİHİ | YAPI<br>NALZEMESİ | KAT<br>SAYISI | ÖNCEKİ<br>İŞLEVİ | ŞİMDİKİ<br>İŞLEVİ |
|---|---|---|---|---|---|---|---|
| 19 | | | 1920-1930 | SARITAŞ<br>AHŞAP<br>KAPLAMA | 1 | TİCARİ YAPI | TİCARİ YAPI |

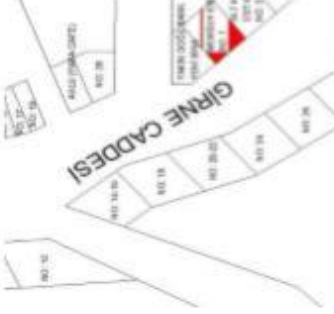
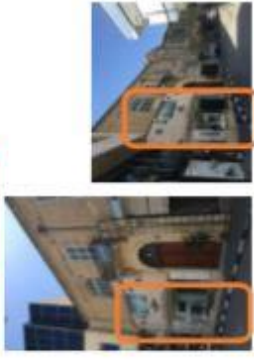
| NO | HARİTA | FOTOĞRAF | YAPILIS<br>TARİHİ | YAPI<br>NALZEMESİ | KAT<br>SAYISI | ÖNCEKİ<br>İŞLEVİ | ŞİMDİKİ<br>İŞLEVİ |
|---|---|---|---|---|---|---|---|
| 1 | | | 1920-1930 | SARITAŞ | 2 | TİCARİ YAPI | TİCARİ YAPI |

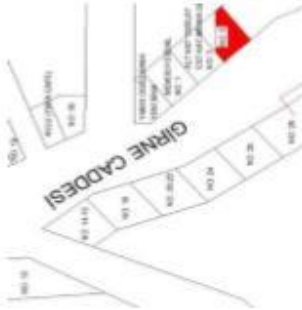
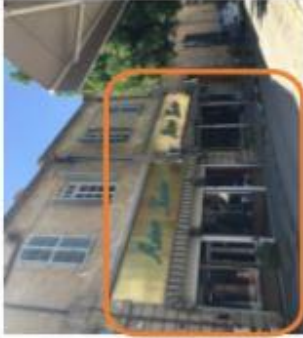
| NO | HARİTA | FOTOĞRAF | YAPILIŞ TARİHİ | YAPI NALZEMESİ | KAT SAYISI | ÖNCEKİ İŞLEVİ | ŞİMDİKİ İŞLEVİ |
|---|---|---|---|---|---|---|---|
| 5 | | | 1920-1930 | SARITAŞ | 2 | TİCARİ YAPI | TİCARİ YAPI |

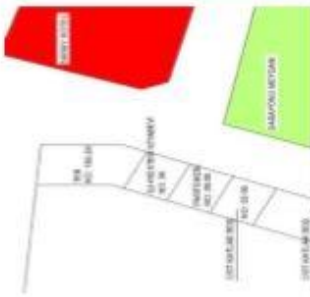
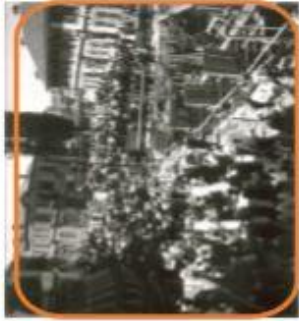
| NO | HARİTA | FOTOĞRAF | YAPILİŞ<br>TARİHİ | YAPI<br>NALZEMESİ | KAT<br>SAYISI | ÖNCEKİ<br>İŞLEVİ | ŞİMDİKİ<br>İŞLEVİ |
|---|---|---|---|---|---|---|---|
| | | | 1960 | BETONARME | | TİCARİ YAPI | TİCARİ YAPI |

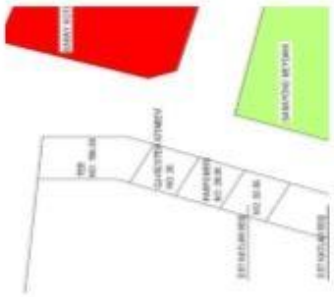
| NO | HARİTA | FOTOĞRAF | YAPILİŞ<br>TARİHİ | YAPI<br>NALZEMESİ | KAT<br>SAYISI | ÖNCEKİ<br>İŞLEVİ | ŞİMDİKİ<br>İŞLEVİ |
|---|---|---|---|---|---|---|---|
| | | | 2016 | BETONARME<br>SİYAH<br>KOMPOZİT<br>KAFLAMA | 8 | TİCARİ YAPI | TİCARİ YAPI |

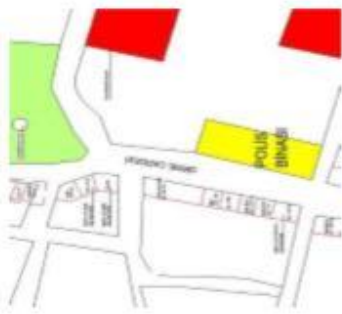
| NO | HARİTA | FOTOĞRAF | YAPILIŞ<br>TARİHİ | YAPI<br>NALZEMESİ | KAT<br>SAYISI | ÖNCEKİ<br>İŞLEVİ | ŞİMDİKİ<br>İŞLEVİ |
|---|---|---|---|---|---|---|---|
| | | <br> | İNGİLİZ<br>DÖNEMİ<br><br>1904 | SARITAF | 2 | KAPALI<br>KAMUSAL<br>MEKAN | KAPALI<br>KAMUSAL<br>MEKAN |

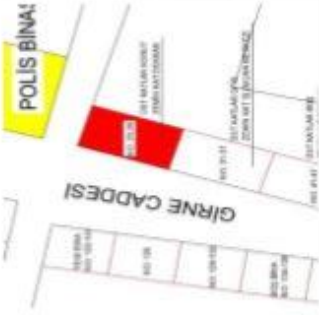
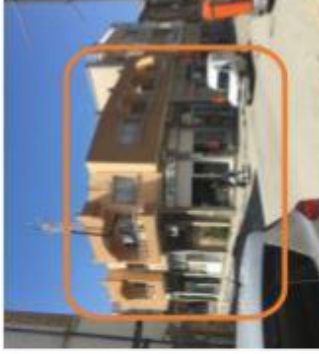
| NO | HARİTA | FOTOĞRAF | YAPILIS<br>TARİHİ | YAPI<br>NALZEMESİ | KAT<br>SAYISI | ÖNCEKİ<br>İŞLEVİ | ŞİMDİKİ<br>İŞLEVİ |
|---|---|---|---|---|---|---|---|
| 31-37 | | | 1960<br>ÖNCESİ | BETONARME | 2 | KONUT | ZEMİN KAT<br>TİCARİ YAPI<br>ÜST KAT<br>KONUT |

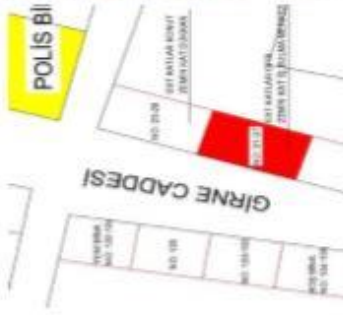
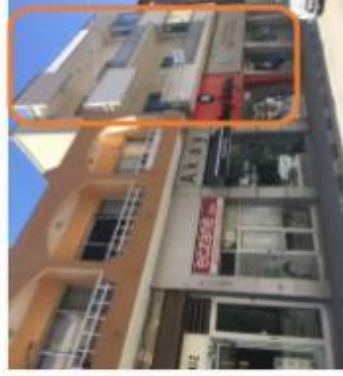
| NO | HARİTA | FOTOĞRAF | YAPILIS<br>TARİHİ | YAPI<br>NALZEMESİ | KAT<br>SAYISI | ÖNCEKİ<br>İŞLEVİ | ŞİMDİKİ<br>İŞLEVİ |
|---|---|---|---|---|---|---|---|
| 31-37 | | | 1970-1980 | BETONARME | 3 | KONUT | TİCARİ YAPI |

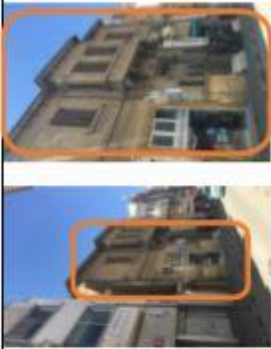
| NO | HARİTA | FOTOĞRAF | YAPILIŞ TARİHİ | YAPI NALZEMESİ | KAT SAYISI | ÖNCEKİ İŞLEVİ | ŞİMDİKİ İŞLEVİ |
|---|---|---|---|---|---|---|---|
| 39-47 | | | 1917 | SARITAŞ | 2 | GÖĞÜS HASTANESİ | ZEMİN KAT<br>TİCARİ BİNA |

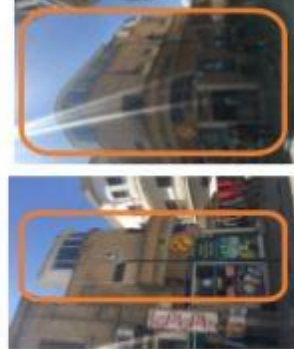
| NO | HARİTA | FOTOĞRAF | YAPILIŞ TARİHİ | YAPI NALZEMESİ | KAT SAYISI | ÖNCEKİ İŞLEVİ | ŞİMDİKİ İŞLEVİ |
|---|---|---|---|---|---|---|---|
| 49 | | | 1940<br>İNGİLİZ<br>DÖNEMİ | SARITAŞ | 2 | TİCARİ BİNA | ZEMİN KAT<br>TİCARİ BİNA |

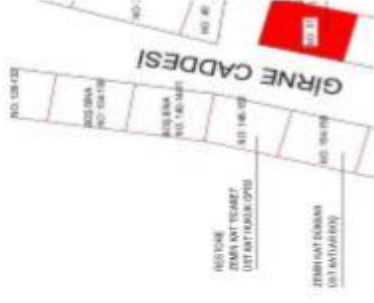
| NO | HARİTA | FOTOĞRAF | YAPILIŞ TARİHİ | YAPI NALZEMESİ | KAT SAYISI | ÖNCEKİ İŞLEVİ | ŞİMDİKİ İŞLEVİ |
|---|---|---|---|---|---|---|---|
| 51 | | | 1980 | BETONARME | 3 | KONUT | ZEMİN KAT<br>TİCARİ BİNA |

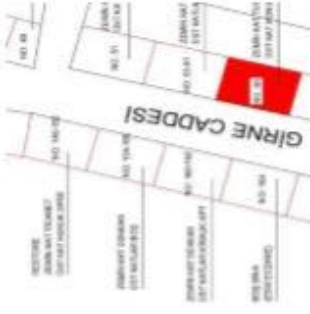
| NO | HARİTA | FOTOĞRAF | YAPILIŞ TARİHİ | YAPI NALZEMESİ | KAT SAYISI | ÖNCEKİ İŞLEVİ | ŞİMDİKİ İŞLEVİ |
|---|---|---|---|---|---|---|---|
| 63 | | | 1960-1970 | BETONARME | 4 | KONUT | ZEMİN KAT<br>TİCARİ YAPI<br><br>ÜST<br>KATLAR<br>KONUT |

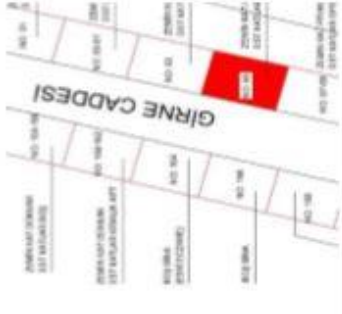
| NO | HARİTA | FOTOĞRAF | YAPILIŞ TARİHİ | YAPI NALZEMESİ | KAT SAYISI | ÖNCEKİ İŞLEVİ | ŞİMDİKİ İŞLEVİ |
|---|---|---|---|---|---|---|---|
| 65 | | | 1970-1980 | BETONARME | 4 | TİCARİ YAPI<br>(PANSİYON) | ZEMİN KAT<br>TİCARİ YAPI<br><br>ÜST<br>KATLAR<br>KONUT |

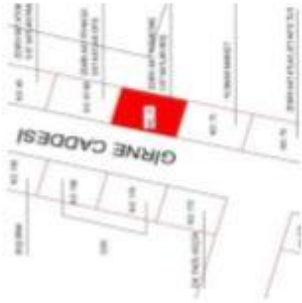
| NO | HARİTA | FOTOĞRAF | YAPILIŞ TARİHİ | YAPI NALZEMESİ | KAT SAYISI | ÖNCEKİ İŞLEVİ | ŞİMDİKİ İŞLEVİ |
|---|---|---|---|---|---|---|---|
| 71 | | | 1930-1940 | SARITAŞ | 2 | KONUT | ZEMİN KAT<br>TİCARİ YAPI<br><br>2007 YILINA<br>KADAR ÜST<br>KAT KONUT<br>OLARAK<br>İŞLEVİNİ<br>SÜRDÜRMÜ<br>ŞTÜR |

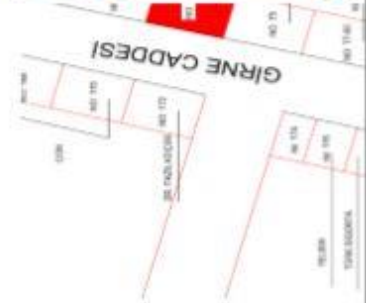
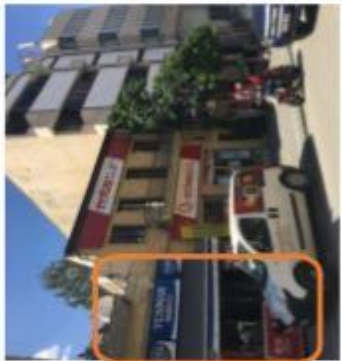
| NO | HARİTA | FOTOĞRAF | YAPILIŞ TARİHİ | YAPI NALZEMESİ | KAT SAYISI | ÖNCEKİ İŞLEVİ | ŞİMDİKİ İŞLEVİ |
|---|---|---|---|---|---|---|---|
| 73 | | | 1930-1940 | SARITAŞ | 1 | KONUT | TİCARİ YAPI |

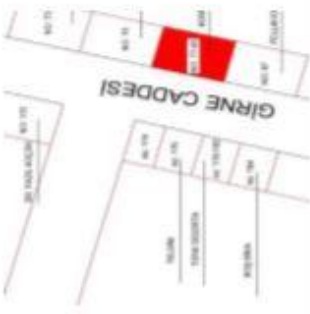
| NO | HARİTA | FOTOĞRAF | YAPILIŞ<br>TARİHİ | YAPI<br>NALZEMESİ | KAT<br>SAYISI | ÖNCEKİ<br>İŞLEVİ | ŞİMDİKİ<br>İŞLEVİ |
|---|---|---|---|---|---|---|---|
| 77-<br>85 | | | 1960-1970 | BETONARME | 4 | TİCARİ YAPI | TİCARİ YAPI |

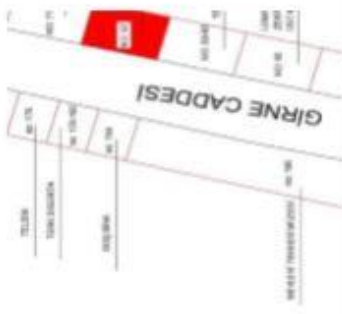
| NO | HARİTA | FOTOĞRAF | YAPILIŞ<br>TARİHİ | YAPI<br>NALZEMESİ | KAT<br>SAYISI | ÖNCEKİ<br>İŞLEVİ | ŞİMDİKİ<br>İŞLEVİ |
|---|---|---|---|---|---|---|---|
| 87 | | | 1931 | SARITAŞ<br>ZEMİN<br>KAT<br>BEYAZ<br>KOMPOZİT<br>KAPLAMA | 2 | KONUT | ZMİN KAT<br>TİCARİ YAPI<br>ÜST KAT<br>BOŞ |

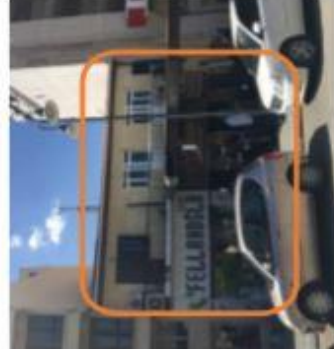
| NO | HARİTA | FOTOĞRAF | YAPILIŞ TARİHİ | YAPI NALZEMESİ | KAT SAYISI | ÖNCEKİ İŞLEVİ | ŞİMDİKİ İŞLEVİ |
|---|---|---|---|---|---|---|---|
| 97-99 | | | 1940 | SARITAŞ | 2 | TİCARİ YAPI | TİCARİ YAPI |
