# LEFKOŞA GELENEKSEL TÜRK EVLERİNİN İÇ MEKÂN ÖGELERİ ÜZERİNE BİR İNCELEME

YAKIN DOĞU ÜNİVERSİTESİ  
FEN BİLİMLERİ ENSİTİTÜSÜ  
İÇ MİMARLIK ANA BİLİM DALI

YÜKSEK LİSANS TEZİ

LEFKOŞA, 2019

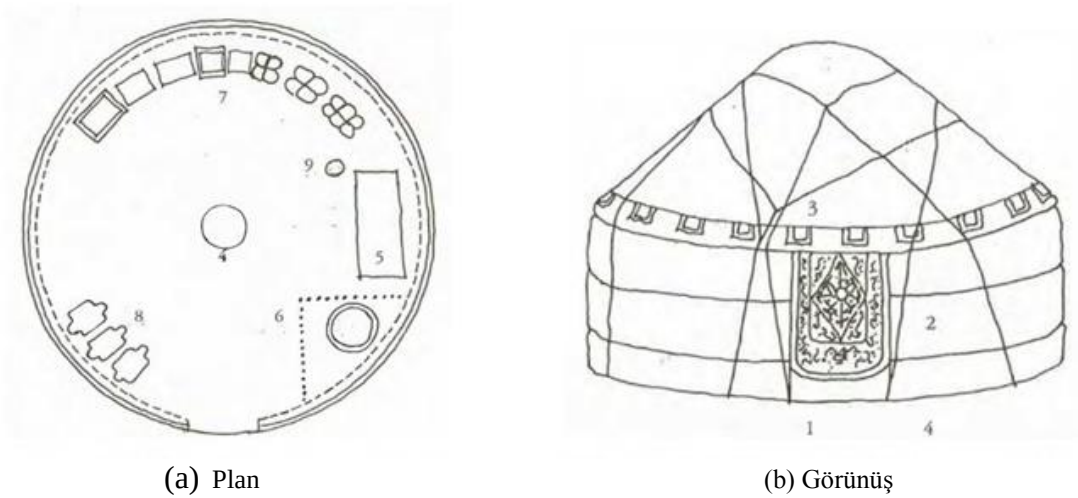
**Şekil 2.1:** Çadır plan ve görünüşü (Küçükerman, 1991)

Geleneksel Türk Evi'nin temel oluşumunu teşkil eden Orta Asya'daki çadır, Türklerin tarihteki ilk barınakları olarak görülmektedir. Dairesel planlı olan çadır, çevre duvarları ve tavan olmak üzere iki ana taşıyıcı sistemden oluşmuştur. Ahşap direklerden strüktür oluşturularak keçi ve koyun yünlerinden yapılmış keçelerle kaplanmıştır. Çadırların, Kubbesel örtüsünün tepesinde, doğal havalandırma ve aydınlık sağlamak üzere 2 m. çapında dairesel açıklık bulunmaktadır (Arseven, 1983). Bu açıklık ile ocaktan çıkan dumanın dışarıya atılması sağlanmıştır. Çadırların, Türk yaşam kültüründe, ailenin bütünlüğü açısından da önemli yeri vardır. İç mekân organizasyonunda ortada ısınma, yemek pişirme gibi işlevleri yerine getiren bir ocak vardır ve aile ocağın etrafında bir araya gelir. Ocağın tam arkasında yer alan yüklükte; sandıklar, hurçlar, bohçalar depolanmıştır. Girişin sol tarafında atların koşum takımları, sağ tarafta ise yiyeceklerin depolandığı perde ile ayrılmış bir bölüm oluşturulmuştur. Bu bölümün hemen yanında çadır sahibinin yatağı, giysilerinin ve araç gerecinin asılı olduğu kazık yer almıştır. Çadırın toprak olan zemini, kilim ve halı ile kaplanmıştır (Küçükerman, 1991), (Şekil 2.1).

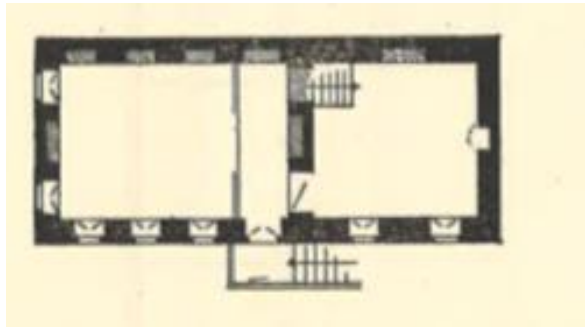
**Şekil 2.2:** Sofasız plan tipi (Eldem, 1954)

Sofasız Plan Tipi: En ilkel plan tipidir. Yan yana dizilmiş odaların kapıları avluya açılmaktadır. Bu plan tipi sıcak iklim kuşağına hâkim bölgelerde çokça yaygındır (Şekil 2.2).

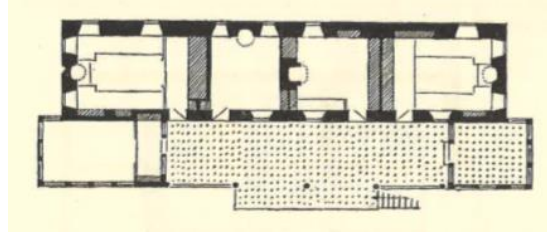
**Şekil 2.3:** Dış sofalı plan tipi (Eldem, 1954)

Dış Sofalı Plan Tipi: Yan yana dizilmiş odaların önünde uzanan sofa ile biçim bulmuştur. Plan şekillerinin birinci evresine benzemektedir fakat sofanın eklenmesi ile plan değiştirilmiştir (Şekil 2.3).

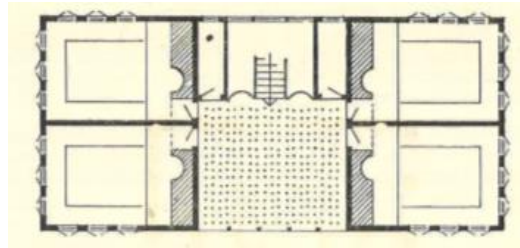
**Şekil 2.4:** İç sofalı plan tipi (Eldem, 1954)

İç Sofalı Plan Tipi: Bu plan tipinde odalar sofanın iki yanına dizilerek sofa içte kalmıştır. Bu durumdan dolayı iç sofalı plan tipine ‘karnıyarık’ plan tipi de denilebilmektedir. Daha çok şehirlerde kullanılmıştır ve Türk Evi’nin en yaygın plan tipidir (Şekil 2.4).

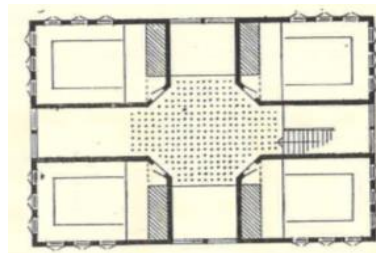
**Şekil 2.5:** Orta sofalı plan tipi (Eldem, 1954)

Orta Sofalı Plan Tipi: Sofanın tüm etrafı odalarla çevrilidir. Bu plan tipi XVIII. yüzyıl’dan itibaren öncelikle büyük şehirde uygulanmış daha sonraları yaygınlaşmıştır (Şekil 2.5). Bu kapalı hacmin eyvanlarla dışarı açıldığı örneklerle de rastlanmaktadır. Diğer plan tiplerine nazaran kapalı bir şemadır ve sıklıkla soğuk iklime sahip bölgelerde görülmektedir.

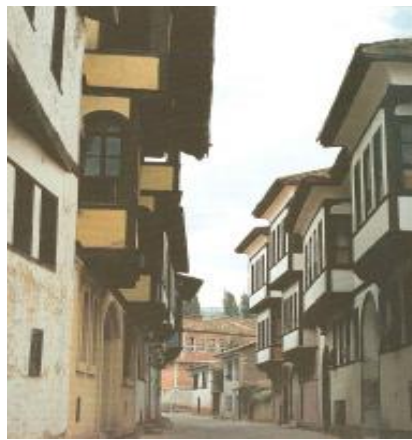
**Şekil 2.6:** Geleneksel Türk Evi'nde çıkma (Küçükerman, 1995)

Cephe, Geleneksel Türk Evi'nde yalındır. Kiremit kaplı beşik veya kırma çatılar geniş ahşap saçaklarla kuşatılmıştır. Çıkma cephenin en önemli unsurudur ve Türk Evleri'nde Cumba olarak adlandırılmıştır (Şekil 2.6). Çıkma bazen oda boyunca, bazen cephe boyuncadır. Çıkma tipleri, binanın sokaktaki konumuna göre biçim olarak farklılıklar göstermektedirler. Çıkma ile evlerin cephelerinde daha iyi bir perspektif sağlanmış, aynı zamanda da bir nevi saçak vazifesi gören çıkmaların alt kısımları, yağmur ve kardan korunmuştur. Çıkma, sokak dokusunun şekillenmesini sağlayarak, sokağa hareketlilik kazandırmış ve komşuluk ilişkilerini kuvvetlendirmiştir. Sokak düzenindeki bütünlük evlerin ölçeği ile sağlanmıştır. Bir yapının üst katlarından dış mekâna doğru taşan bölümü olarak görülen çıkma, geleneksel Türk toplumunda aile ile toplum arasındaki mahremiyet ilişkisini de anlatmıştır (Sözen ve Tanyeli, 1992). Çıkma, üst kat döşemesinin parçası olan kirişlere konsol olarak taşınmakta, bazen de ahşap payandalarla desteklenmektedir. Cumbalar, yapıdaki durumlarına, yönlerine ve biçimlerine göre üç gruba ayrılmaktadır (Turkan, 2018).

1. Binadaki durumuna göre çıkma: Oda genişliğinde düz çıkma, odadan daha dar yapılan çıkma, kolonlar üzerine çıkma ve köşe çıkma,
2. Yönlerine göre çıkma: Bir yöne taşan çıkma, iki yöne birden taşan çıkma, üç yöne birden taşan çıkma, dört yöne birden taşan çıkma,
3. Formlarına göre çıkma: Düz çıkma, köşeleri pahlanmış çıkma, üç köşeli çıkma, beş köşeli çıkma, dairesel çıkma ve haçvari çıkmadır.

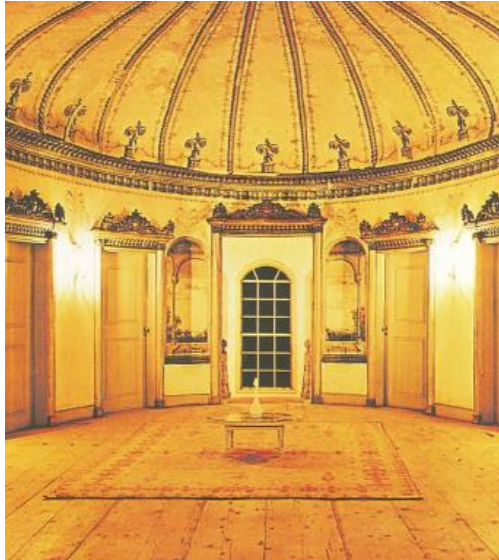
**Şekil 2.7:** Geleneksel Türk Evi'nde oval planlı sofa (Kuban, 1995)

Sofa, Türk Evi'nde odaların arasında, çok yönlü kullanılan bir tür hizmet alanı görevi görmektedir (Şekil 2.7). Odalar sofaya açıldığından aile bireylerinin ortak eylemlerine mekân teşkil etmektedir. Sofa, Türk Evi'nde ailenin buluşma alanıdır, aile fertleri burada buluşup ortak aktivitelerini gerçekleştirirler. İşlev açısından; oturma, yemek yeme, ev içi üretim, bazı bölgelerde de yatma alanı olarak kullanılmaktadır. Bazı yörelerde oda ve avlu arasındaki geçiş mekânı olan sofanın bir köşesinde yemek pişirmek için duvarda ocak bulunmaktadır. Havanın güzel olduğu zamanlarda yemeklerin avluda yenmesi ile de evin içi kokudan ve dumandan da korunmuştur. Yiyecek çuvalları da çoğunlukla sofanın bir kenarında depolanarak saklanmıştır. Göçebe kültüründen beri yaşama yeri doğa ile iç içedir ve bütünleşmiştir; evin en açık, ferah ve rahat yeri yaşama mekânı olarak seçilmiştir; ev içindeki uzak, karanlık, rutubetli ve havasız mekânlar, az kullanılan birimlere ya da kötü olarak algılandığı için göz önünde olması istenmeyen tuvalet ve ahır gibi kullanılışlara ayrılmıştır (Küçükerman, 1991). Bu sebeple sofa Geleneksel Türk kültürünün günlük yaşam için tercih edilen en uygun yerlerinden biri olmuştur.

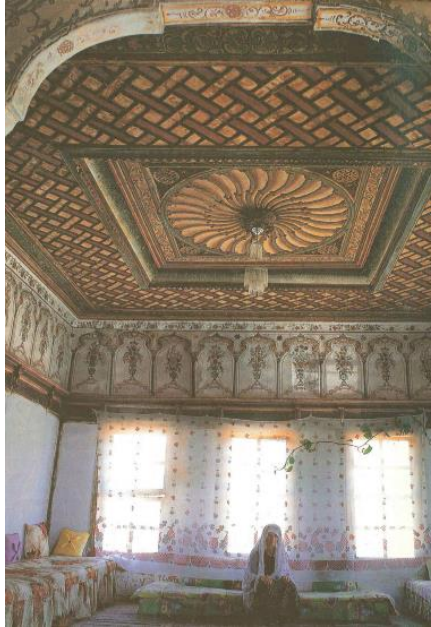
**Şekil 2.8:** Geleneksel Türk Evi'nde oda (Küçükerman, 1995)

Oda, Geleneksel Türk Evi'nin en temel ögesi olarak kabul edilmektedir ve çok amaçlı kullanıma sahiptir. Bu kullanım biçimi Türklerin göçebe yaşamındaki çadırdan yansıyarak yaşam kültüründeki yerini bulmuştur. Odalar; oturma, yatma, çalışma, dinlenme, yemek-yeme, yakın komşu ilişkileri gibi birçok eylemin gerçekleştiği mekânlardır (Şekil 2.8). Geleneksel Türk Evi'nin mevcut kullanma alanlarının insan boyutlarına göre düzenlenmesi için oda içerisinde bir yatay bölünme gerçekleştirilmiştir. Bu yatay sınırı da raf teşkil etmiştir. Sınırın üst tarafı ya tepe pencereleri için kullanılmıştır ya da boş bırakılmıştır, alt tarafı ise elin uzanacağı mesafede olduğu için günlük kullanımlara ayrılmıştır. Evin en önemli odası Başoda'dır. Evin misafir odası olan Başoda, boyutu, konumu, tefrişi ve süslemesi ile diğer odalardan ayrılır. Başoda, evin en çok hava alan, güneş ve manzara gören odasıdır. Oda kare ve dikdörtgen formda olabilmektedir. Odanın giriş bölümüne sekialtı denilmektedir ve odanın zemininden iki ya da üç basamak aşağıdadır. Oda girişine ayakkabıların konulacağı özel dolaplar da yapılmıştır (Küçükerman, 1995).

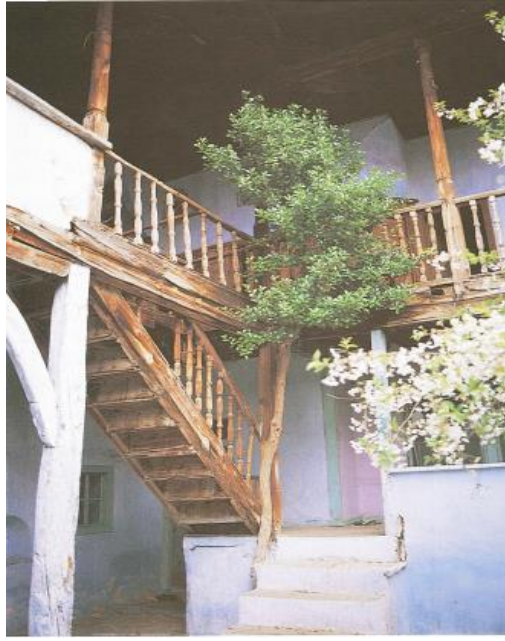
**Şekil 2.9:** Geleneksel Türk Evi'nde merdiven (Kuban, 1995)

Merdiven Türk Evi'nde, katlar arasında ulaşımı sağlamaya yönelik mimari bir düşey dolaşım elemanıdır. Genellikle ahşap malzeme ile yapılmaktadır. Merdivenin ilk basamağı sudan zarar görmemesi açısından taştır ve “pabuçluk” ta denilmektedir. Türk Evlerinde gerekli durumlarda bir merdiven sofası oluşturulmaktadır. XIX. yüzyılın sonlarına doğru önem kazanan merdiven sofası kendi başına ayrı bir mekân niteliği kazanmıştır (Kuban, 1995), (Şekil 2.9). Merdivenin dış mekânda olduğu durumlar da bulunmaktadır ve bu merdivenler avludan üst katlara bağlanmak amacıyla yapılmıştır. Merdivenler, çoğunlukla evin ana kapısına dik konumda tasarlanmıştır. Çift kollu merdivenler evin uzun kenarına dik olur ve çıkış noktaları da avluya bakar. Bu nedenle evin girişinden Başodanın kapısına yol düz değil dolambaçlıdır. Bu durum bir güvenlik önlemi olarak düşünülmektedir (Kuban, 1995).

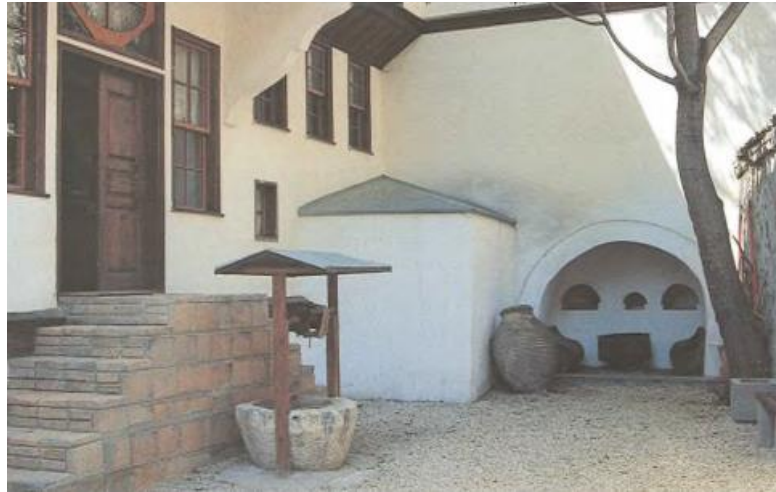
**Şekil 2.10:** Geleneksel Türk Evi’nde avlu (Kuban, 1995)

kurutulduğu bir alan teşkil etmektedir. Avlu, aile ile ilişkilerin yoğun biçimde yaşandığı ortak kullanım alanlarından. Geleneksel evler ilke olarak içe dönük bir yapıya sahiptir. Türk kültüründe ev kadın içindir ve bu mahremiyet anlayışından dolayı da avlu kadın için özelleştirilmiş bir mekân olmuştur. Avluda ayrıca çeşme, hazne, havuz ve kuyu gibi su mimarisi öğeleri de yer almaktadır. Su mimarisi öğeleri, evin su ihtiyacını karşılaması yanı sıra serinlik sağlayarak, bahçe sulama işlevi için kullanılmış, nemin az olduğu bölgelerde avlu içinde nem dengesini de korumuştur (Şekil 2.10). Bahçenin kenarına yapılan asma çardağı altına bahçe kanepeleri yerleştirilmiştir. Bu kanepeler “köşk” veya “tahta boş” olarak adlandırılmıştır. Avlu çevresinde yarı kapalı oturma birimi olarak yapılan köşkler Türk evlerinin parçası haline gelmiştir. Havaaların güzel olduğu zamanlarda aile fertleri zamanlarının çoğunu köşkte geçirerek, konuklarını da köşkte ağırlamışlardır (Kuban, 1995).

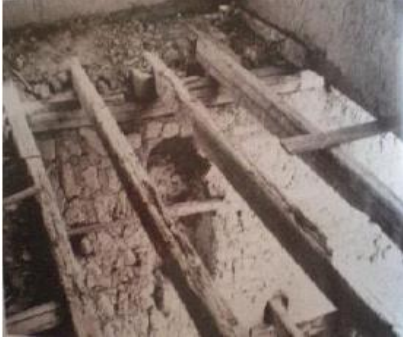
**Şekil 3.1:** Türk Evi'nde döşemenin yapımı  
(Küçükerman, 1991)

Geleneksel Türk Evlerinde *Alt Örtü* diye isimlendirilen döşemeler, Türklerin çadır yaşamındaki toprak zeminden itibaren dolaşım, oturma, yatma ve çalışma eylemlerine taban oluşturulması ile önemli bir iç mekân ögesi olmuştur. Döşemeler, Anadolu’da mekândaki işleve göre alçaltılıp yükseltilerek kullanılmıştır. Türk Evi’nde odaların giriş kısmında, sofa döşemesi ve alçaltılmış döşeme olan seki altı döşemesi birbirinin devamıdır ve seviyeleri aynıdır. Bu bölüm ara mekân ya da hizmet mekânı olarak adlandırılmaktadır. Odanın döşemesi, girişteki seki altına göre, bir basamakla çıkılacak şekilde yükseltilmiştir. Odanın asıl bölümü ile seki altının arasına, taşıyıcılığı olmayan fakat iki mekânı birbirinden ayıran çeşitli yapı öğeleri yerleştirilmiştir. Bunlar; kafesler, parmaklıklar, dikmeler, kemerlerdir. Yapının büyüklüğüne bağlı olarak, döşemenin yükseltilmesiyle pencere diplerinde sedirler yer almaktadır. Sedir sistemi, köy evlerinde ve şehir yapılarında biçim olarak aynı kalmış, değişikliğe uğramamıştır (Şekil 3.1). Sedirler 70-80 cm. derinliğinde ve 30-40 cm. yüksekliğindedir. Rahat oturulması için döşemenin üstü ve sırtında yumuşak minderler yer almaktadır (Şekil 3.2).

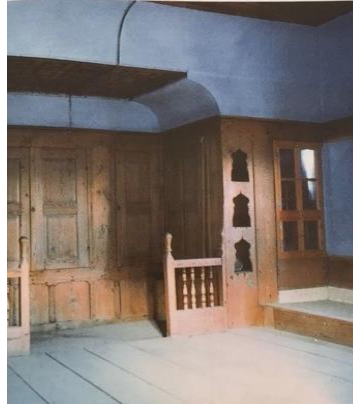
**Şekil 3.3:** Türk Evi'nde döşeme (Küçükerman, 1995)

Türk Evi'nin odalarının döşemeleri, toprak, pişmiş toprak, ahşap veya taş plaklarla kaplanmış, üzerine de kilim, halı, hasır gibi çeşitli örtü elemanları serilmiştir. Anadolu'da görülen en yalın döşeme, sıkıştırılmış topraktır. Bu uygulama Orta ve Güney Anadolu'da yaygın olarak görülmektedir. Sıkıştırılmış toprak döşeme uygulaması çoğunlukla evlerin zemin katlarında kullanılmıştır. Sıkıştırılmış toprak üzerine ahşap kaplama diğer bir uygulamadır. Anadolu'da seyrek de olsa sıkıştırılmış toprak üzerine taş ve pişmiş toprak kaplama uygulamalarına da rastlanmaktadır. Türk Evi'nde görülen en yaygın döşeme, ahşap döşemelerdir. Döşemelerin üzerine halı, kilim gibi dokumalar serildiğinden ahşap kaplamalar yalın bırakılmıştır (Küçükerman, 1995), (Şekil 3.3).

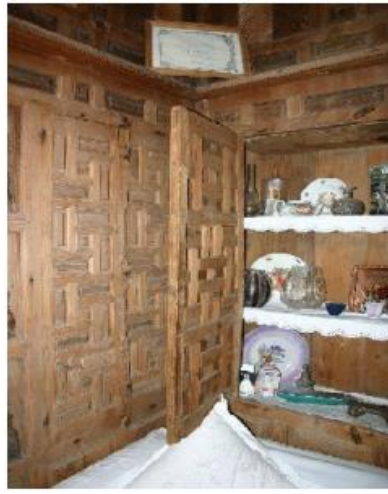
**Şekil 3.4:** Türk Evi'nde dolap (Azezli, 2009)

Evi'nde odaların bir ya da iki duvarı dolaptır ve açık ya da kapalı raf şeklindedir (Şekil 3.4). Dolaplardan bir tanesi yüklük olarak bir diğer dolap ise gündelik işlerde gerekli olabilecek lamba, nargile, kitap gibi bir takım eşyaların konması için kullanılmıştır. Türk Evlerinin duvarları, insan elinin uzanabileceği yükseklik olan 220 ila 270 cm.'e kadar, ahşap motifli lambiri ya da panolarla kaplanmıştır ve bu motifler ahşap panoların kabartılarak boyanmasıyla elde edilmiştir. Bazı yörelerde uygulamaya zar adı verilmiştir ve uygulama aşamasında çivi kullanılmayarak geçmelerle birbirlerine monte edilmiştir (İmamoğlu, 1992).

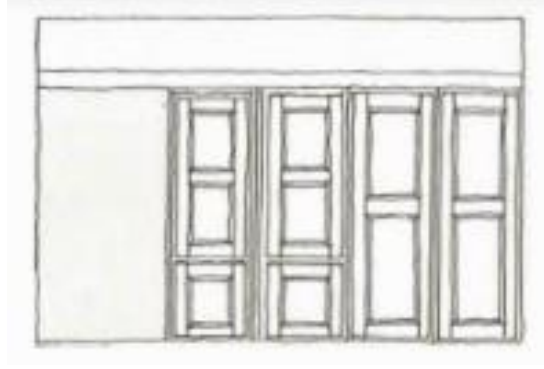
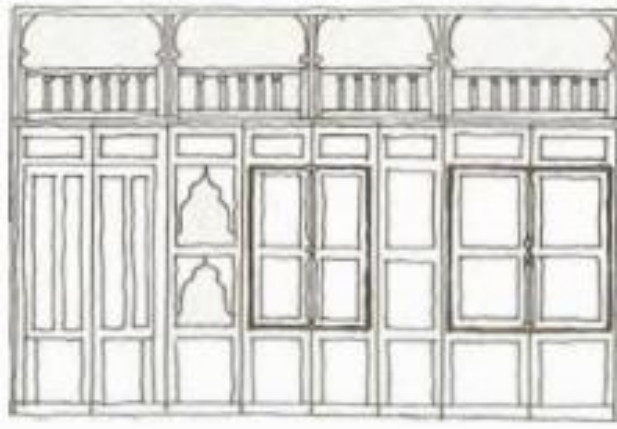
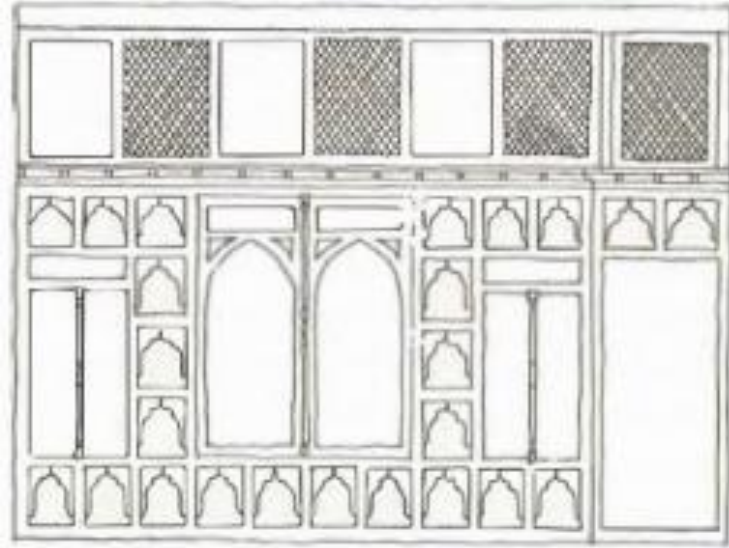
**Şekil 3.5:** Türk Evi'nde dolap örnekleri (Küçükerman, 1995)

Dolapların işlevleri odaların tavan yüksekliğine göre de biçim kazanmıştır (Şekil 3.5).

Çok alçak tavanlı odalarda çözümlenen dolaplar en yalın olanlardır. Dolap yüksekliği tavan yüksekliği kadardır, arada boşluk bulunmamaktadır. Uygulaması en kolay ve maliyeti en düşük yöntemdir.

Tavan yüksekliği biraz daha fazla olan odalarda, dolabın üst kotundan tavana kadar olan bölüm ya duvar olarak yapılmış ya da dolap yüksekliğinden sonraki kısım boş bırakılıp çeşitli direkler yerleştirilerek, bazı yörelerde meyvelik olarak kullanılmıştır.

Yüksek tavanlı odalarda dolap, duvarın yüksek olmasından dolayı belli bir yükseklikte biter, üst bölüm ise odanın özelliğine göre bazen kafes veya kapak kullanılarak değerlendirilir. Bu uygulama, evin en özenli odalarında görülmektedir.

(a) Dolap yalın bir çözüm

(b) İşlevlere uygun ve "süslenmiş" bir çözüm

(c) Aşırı özenli ve "sergileme"ye yönelmiş bir çözüm

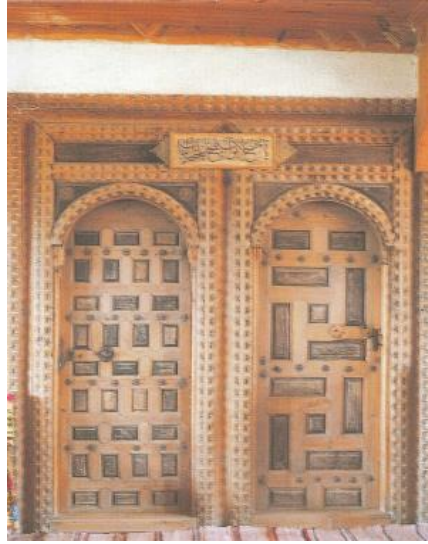
**Şekil 3.7:** Türk Evi’nde oda kapısı (Kuban, 1995)

Geleneksel Türk Evlerinde oda kapıları genellikle tek kanattır ve açılış yönü odanın içine doğrudur. Kapı açıldığında duvara dayanmaktadır. Çift kanatlı kapılar ise geç dönemlerde büyük kent evlerinde görülmüştür. Oda kapılarının genişliği 80 cm. yüksekliği ise ortalama 2 m.'dir (Kuban, 1995). Sofa tarafından kemer, pervaz ve taç şeklinde bir başlık

kullanıldığında, kapının yüksekliği daha da artmaktadır. Kapı kanatlarının dış yüzeyleri oldukça yalın, odaya bakan yüzeyleri ise iç mekân kimliğinin devamlılığı şeklinde biçimlendirilmiştir (Şekil 3.7). Türk Evi’nde bulunan önemli odaların kapı kanatları küçük boyutlarda ahşapların birleştirilmesi ile yapılmıştır ve bu uygulamaya “aynalı kanat” ta denilmektedir. Ayna sayısının çoğaltılmasıyla elde edilen süs düzenleri sayesinde özgün çözümlere ulaşılmıştır. Geçmeli ve kakmalı kanatlar evlerde az görülür. Kapı kanatları masif, zengin bağ ve tel doku desenleri taşımaktadır. Oda’nın mahremiyeti sağlanması ve ısı kaybının önlenmesi bakımından odaya girişler genellikle köşeden yapılmıştır.

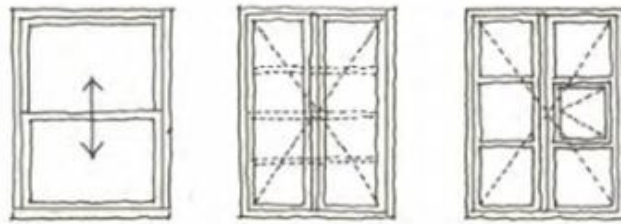
**Şekil 3.9:** Türk Evi’nde pencere kanatlarının açılma türleri (Küçükerman, 1995)

Oda pencerelerinin diğer bir özelliği de açılma sistemleridir. Pencere kanatları, düşey menteşeli ve düşey yönde kayarak açılan kanatlar olmak üzere iki farklı biçimde açılmaktadır. Düşey menteşeli kanatlar, kasanın yanlarına taşıtılmaktadır. Böylelikle, dengeli bir biçimde ince yapıdaki ahşaplarla yapılarda rahatlıkla uygulanmıştır. Düşey hareketli pencerelerde kanatlar ise yanlarda bulunan kanallar boyunca yukarı aşağı kolaylıkla hareket edebilmektedir (Şekil 3.9).

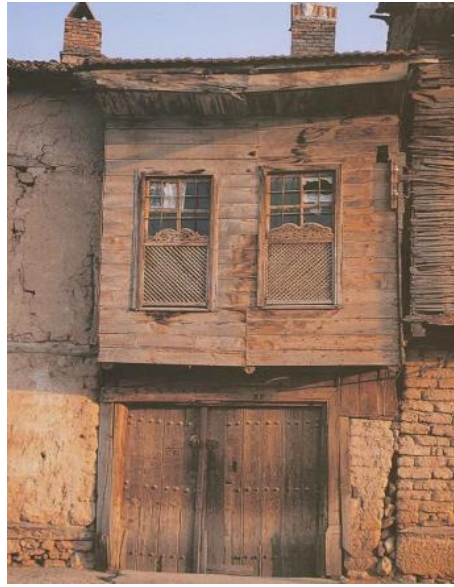
**Şekil 3.10:** Türk Evi’nde kafesli pencere (Kuban, 1995)

Sedirler, pencere dizilerinin hemen altına yerleştirildiğinden, oturan kişilerin rahatsız olmaması için düşey hareket eden pencereler kullanılmış ve Anadolu’da en çok görülen pencere tipi olmuştur. Türk yaşam kültüründe bağdaş kurularak oturma biçimi yaygın olduğundan, pencere yükseklikleri manzara görülebilmesine engel olamayacak şekilde ayarlanmıştır. Pencerelerin dış yüzeyinde, güvenlik ve görüntü kesme amaçlı parmaklık, korkuluk veya ahşap kepenk bulunmaktadır. Pencerelerde diyagonal ince çıtalarla yapılan ahşap kafes kullanımı, İstanbul, Orta ve Batı Anadolu’da yaygın şekilde görülmektedir (Şekil 3.10).

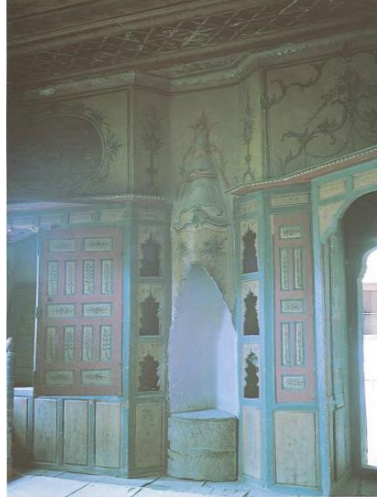
**Şekil 3.11:** Türk Evi’nde ocak, yüklük ve nişler (Kuban, 1995)

Odaların duvar yüzeylerinde yer alan nişler, önceleri son derece yalınken, sonraları ahşap süslemenin yoğunlaşmasıyla değişik geometrilerde uygulanmıştır (Şekil 3.16). Nişler, duvar yüzeyinde yüklük ve gusülhanenin ortasında bazen de ocağın iki yanında bulunmaktadır. Küçük objelerin sergilendiği ve şerbetlik adı verilen “C-S” kıvrımlı oyma raflar şeklindedir.

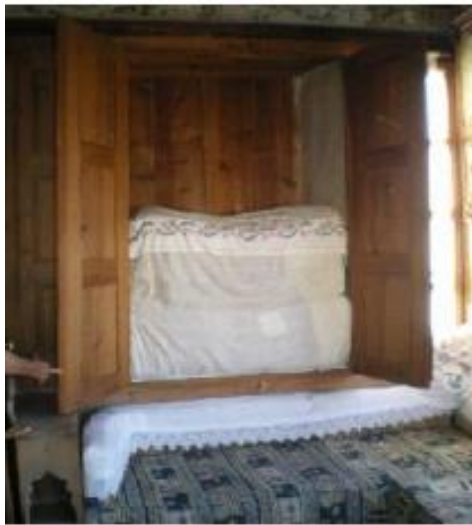
**Şekil 3.12:** Safranbolu Evi’nde yüklük (Azezli, 2009)

Yüklük, Türk Evlerinde odaların duvarlarında yatak, yorgan ve yastıkların saklandığı geniş dolaplardır (Şekil 3.13). Geceleri yüklükten çıkarılarak, sedir ya da yere serilen çarşaf, yatak ve yorganlar sabah tekrar üçe katlanarak yüklük içine üst üste yerleştirilmektedir. Yüklüğün genişliği 130-150 cm., derinliği ise 75-90 cm. arasındadır, yüksekliği ise içerisinde bulunan eşyaların kolayca alınabilmesi için 60-80 cm.’den başlamaktadır. Bu geniş dolaplar çift kapaklıdır ve genellikle odanın giriş kısmında yer alırlar (Günay, 1998 ve Kuban, 1995). Yüklüklerin oda içerisinde bir başka işlevi de odalar ve eyvan arasında ses yalıtımı sağlamasıdır.

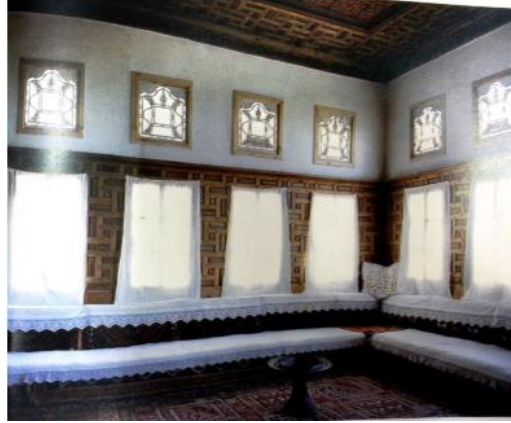
Şekil 3.13: Türk Evi’nde tepe penceresi (Günay, 1998)

Tepe pencereleri alt pencerelerden daha küçük ve sabittir, açılmazlar. Başlangıç noktaları, insan elinin erişemediği yüksekliktir ve odalar için bir nevi ışık kaynağı olmuştur. Mekânlar, tepe pencereleri ile daha bir zenginleştirilerek anlam kazanmıştır. Özellikle kış mevsiminde ve camın bulunmadığı dönemlerde pencereler, sadece kepenk ile kapatılıp tepe pencereleri sayesinde mekân aydınlatılmıştır. Bu pencereler yüksekliği fazla olan üst kat odalarında ve önem verilen diğer odalarda bulunmaktadır. Tepe pencereleri iki kısımdan oluşmaktadır; odanın içinde bulunan kısma “içlik” odanın dışında bulunan kısma ise “dışlık” adı verilmiştir. Tepe pencereleri, saydam ve renkli cam olmak üzere iki çeşitlidir. Bu pencereler, duvarın iç ve dış yüzeylerinde bulunup alçıyla birleştirilmiştir. Dış yüzeyde bulunan cam, genellikle renksiz, iç yüzeydeki cam ise renklidir ve dış etkenlerden de korunmuştur. Anadolu’nun hemen her bölgesinde görülen bu pahalı uygulama, zengin bir cam tekniği ve ustalığı gerektirmektedir (Şekil 3.11). Ancak tepe penceresi, Türk Evinin her odasında görülmemektedir.

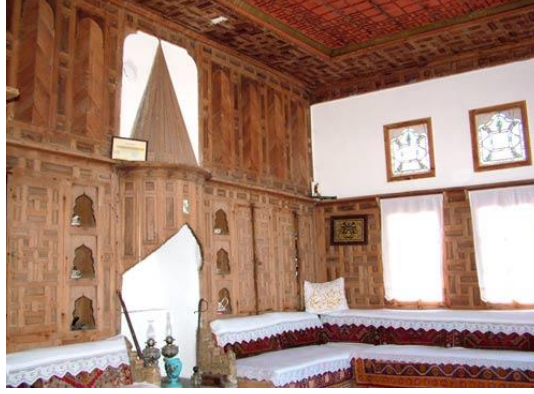
**Şekil 3.14:** Safranbolu Evi’nde sergen (Azezli, 2009)

Türk Evlerinde odanın üst sınırını, sergen denilen ve ahşap malzemeden olan raf belirlemektedir. Sergen, kapı ve pencere üst kotundadır (Şekil 3.14). Genişliği 12-15 cm.’dir ve odanın duvar yüzeyini çepeçevre kuşatmaktadır. Sergen, çeşitli aksesuarların ve gaz lambalarının yer aldığı bir alanı oluşturmaktadır. Mutfakta, tencere ve tava gibi

gereçler için sergen, daha geniş olabilmektedir. Sergenin hemen üstünde tepe pencereleri ya da fazla kullanılmayan dolaplar bulunmaktadır.

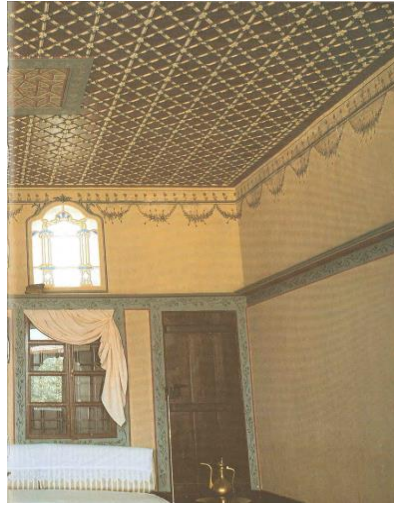
**Şekil 3.15:** Türk Evi’nde korniş (Küçükerman, 1991)

Geleneksel Türk Evi’nde korniş, daha çok kapı ve pencere etrafında çerçeve oluşturup, odayı boydan boya kuşatmaktadır. Kornişler, üzeri işlemeli ahşap malzemeden yapılmıştır (Şekil 3.15).

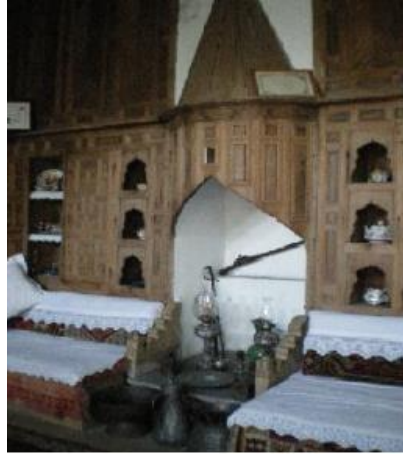
**Şekil 3.16:** Türk Evi’nde külahlı ocak (Azezli, 2009)

Ocak, Geleneksel Türk Evlerinde odanın işlevine göre değişik biçim ve boyutta bulunmaktadır. İki ya da üç odalı evlerde ocak sadece evin Başodasında yer alırken, oda sayısı fazla olan varlıklı evlerde daha çok ocak bulunmaktadır. Bazı yörelerde ocaklar; külâhlı, oymalı, çiçekli, bazen de duvarın içinde bir niş şeklinde olabilmektedir. Oda

içerisinde çıkıntı yapan formu ile dikkat çekici bir iç mekân ögesi olmuştur. İşlevsel olmasının yanında, gösterişli duruşu ile süs unsuru olmuştur. Ocaklar, odanın ısıtılması ve yemek pişirmek amacıyla kullanılmaktadır. Odanın pencere bulunmayan duvarı ocak ve dolaplara ayrılmıştır. En çok görülen ocak yarım daire biçiminde olandır (Şekil 3.12). Ocağın üzerinde “ocak yaşımağı” ya da “davlumbaz” adı verilen bir külâh bulunmaktadır. Bu baca türleri yöreden yöreye değişim göstermektedir. Oldukça sade olan ve dumanı çeken külâhlar, alçıdan ya da ahşap malzemeden yapılmıştır. Özellikle Başodada, ocağın bulunduğu duvar, dolaplarla birlikte bütünsel bir uyum içinde tasarlanmıştır.

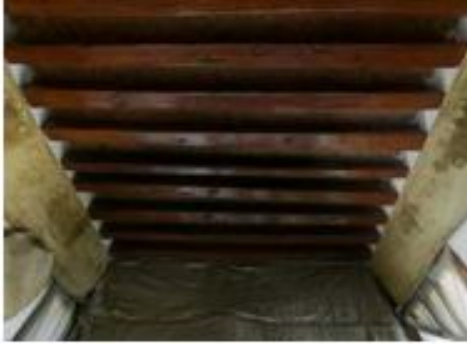
**Şekil 3.17:** Konya Evi'nde, ters tavan (Uludağ, 2017)

Ters tavan, en yalın olanıdır (Şekil 3.17). Ters tavanın uygulama şekli; ana taşıyıcı kirişlerin üzerine, merteklerin yan yana dizilmesi ile ya da hasır ve benzer malzemelerin

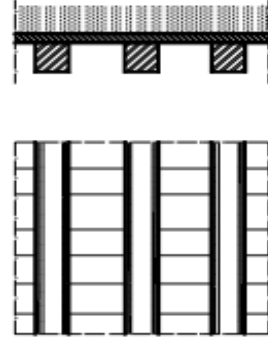
**Şekil 3.18:** Ters tavan kesit ve detayı (Uludağ, 2017)

kirişlerin üzerine serilmesiyle yapılmaktadır. Kirişler, ters tavan yapımında kaplanmadığı için açıktadır (Şekil 3.18). Bu tavanların yapımı oldukça basit ve maliyeti düşüktür, dolayısıyla ekonomik durumu iyi olmayan ailelerin evlerinde ve evin önemli olmayan diğer odalarında bulunmaktadır.

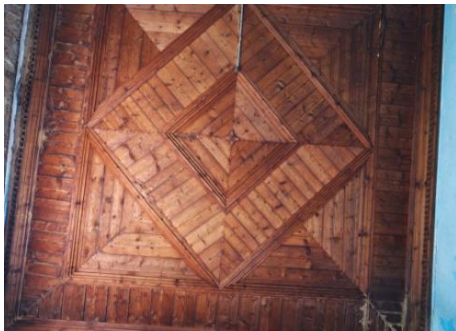
**Şekil 3.19:** Türk Evi'nde düz tavan (Uludağ, 2017)

Düz tavanlar, Geleneksel Türk Evlerinde en yaygın olarak kullanılan tavan şeklidir (Şekil 3.19). Bu tavanlar, kirişlemenin altına perdahlı veya düz tahtaların, boyuna birbirine paralel konumda düzgün bir şekilde çakılmasıyla yapılmaktadır. Sonrasında, yüzeyde süsleme yapılabilir (Şekil 3.20). Düz tavan uygulamasında, ters tavana nazaran kirişlemenin altı kaplanır ve düz bir görüntü olur. Duvar bütünlüğü düşünülerek pervazlarla tüm oda çevrelenmektedir. Genellikle yapıldığı döneme ya da odaya göre; düz yüzeyin ortasına göbek bazen de tahta ve çıtalarla geometrik şekiller oluşturularak “C-S” kıvrımlarla farklı süslemeler yapılmıştır.

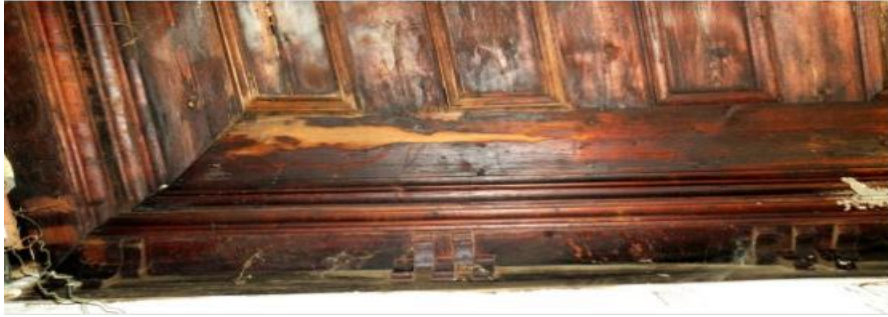
**Şekil 3.21:** Türk Evi’nde tekne tavan (Uludağ, 2017)

Tekne tavan, aynı düz tavan uygulamasında olduğu gibi kirişlemenin altına ana zemin oturtularak, yanlardan ise kat kat pervazlar çıkılıp tekne kenarı görünümünde odanın duvarlarına açılmaktadır. Bu uygulamaya tekne tavan denilmesinin sebebi budur. En fazla süsleme, göbeklerinde ve kenar pervazlarında bulunmaktadır. Tekne tavan uygulamasında işçilik ve malzeme kullanımı önemlidir, bu sebeple daha zengin ailelerin evlerinde ve özellikle de Başodalarda görülmektedir. Tekne tavan uygulamasında, tavanla pervaz zemini arasında en az 15–20 cm kadar yükseklik farkı vardır (Yıldırım ve Hidayetoğlu, 2006), (Şekil 3.21).

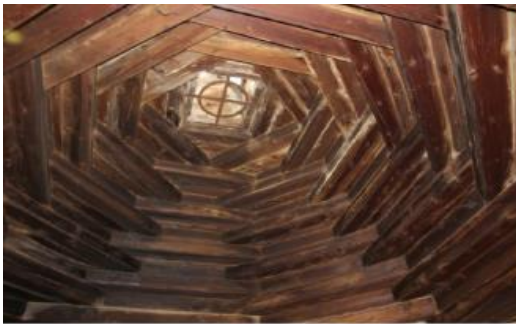
**Şekil 3.22:** Türk Evi’nde kırlangıç tavan (Yıldırım ve Hidayetoğlu, 2006)

Kırlangıç tavan, genellikle dini yapılarda ve anıt mezarlarda uygulanmıştır. Örneklerine Erzurum evlerinde rastlanan kırlangıç tavan, Erzurum için önemi büyük olan tandır evinin tavan kaplamasıdır (Şekil 3.22). Kırlangıç tavanda, dikdörtgen kesitli olan ahşap kirişler köşegen biçiminde yerleştirilerek sekizgenler oluşturur ve sonraki sıra içeri taşırılıp karelenir, bindirmeli olarak yükselen tavanın tepesinde bir ışıklık yaratılarak kaplama tamamlanmış olur (Şekil 3.23).

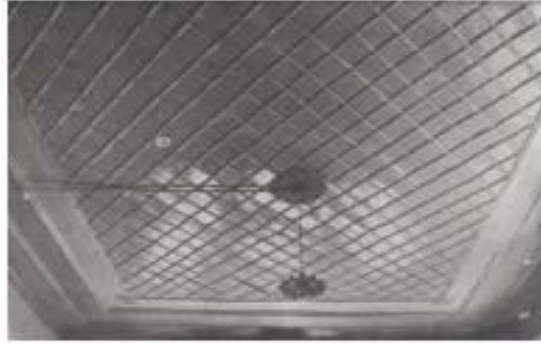
**Şekil 3.24:** Türk Evi’nde çıtakari tavan (Yıldırım ve Hidayetoğlu, 2006)

Çıtakârî tekniği ile yapılan süsleme örnekleri oldukça sıktır (Şekil 3.24). Bu yöntemde uygulanmak istenen desen, kalınlıkları 1,5 cm. olan ince çıtalar yardımıyla düz zemin üzerine süslemeyi oluşturacak parçalarla yapıştırılır veya çakılır. Çıta kenarlarına profil veya kordon açıldığında “Çubuklu” ya da “Şişhane” de denilmektedir.

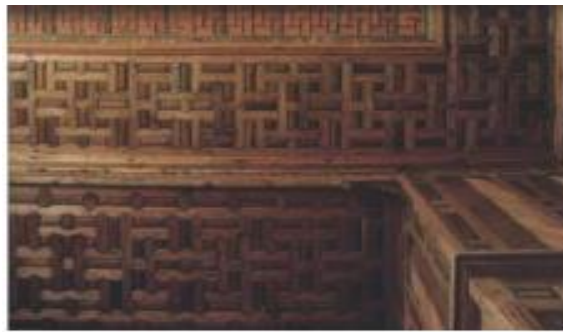
**Şekil 3.25:** Türk Evi’nde künde-kârî tavan (Yıldırım ve Hidayetoğlu, 2006)

Künde-kârî tavan süsleme tekniğinde, dekoratif yüzeyler elde etmek için ahşap malzeme ile üçgen, kare, yıldız, beşgen, altıgen gibi küçük geometrik şekillerin birbirlerinin içerisine girmesiyle oluşturulmaktadır. Künde-kârî tekniğinin uygulaması zordur. Bu sebeple sıklıkla görülen uygulama alanları; dini yapılar, mihrap ve minberlerdir. Geleneksel Türk Evlerinde ise özellikle Safranbolu Evlerinde örneklerine rastlanmıştır (Şekil 3.25).

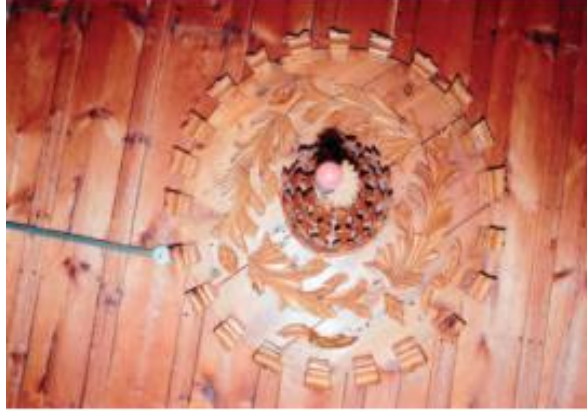
**Şekil 3.26:** Türk Evi’nde applike tavan (Yüksel ve Yaz, 2016)

Aplike tekniğinde, uygulanacak olan şeklin etrafı kesici aletle kesilip boşaltılarak elde edilen elemanlar tavan yüzeyine ya çakılır ya da yapıştırılır. Bu süsleme tekniğine “ajur” da denilmektedir. Bu teknikle süslenen tavan örneklerine Anadolu’da sıklıkla rastlanmaktadır. Aplike tekniği, sıklıkla pervaz ve göbeklere uygulansa da tavanın tamamının applike ile bezendiği örneklerle de karşılaşmaktadır (Şekil 3.26).

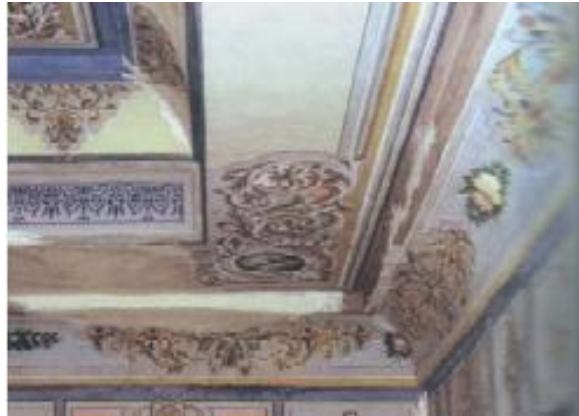
**Şekil 3.27:** Türk Evi’nde kalemişi tavan (Yıldırım ve Hidayetoğlu, 2006)

Kalemişi süslemede, tavan öncelikle bağdadi olarak yapılır ve üzerine ahşap ya da alçı malzeme kullanılarak kaplanır. Süsleme, pürüzsüz yüzeylere fırça yardımıyla çizilen ve renklendirilen motiflerden oluşmaktadır. Taş üzerine yapılmış örnekleri de bilinen en eski uygulamalardır (Şekil 3.27).

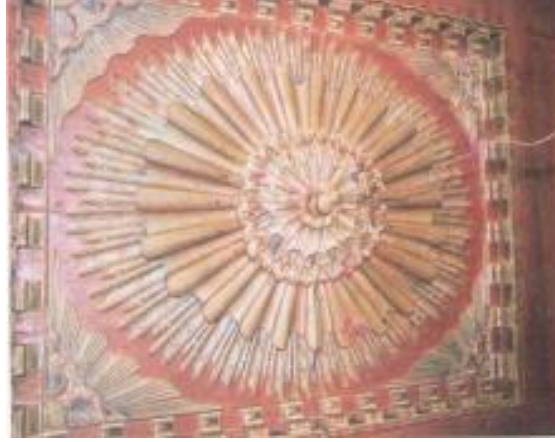
**Şekil 3.28:** Türk Evi’nde eğmeçli ahşap işi (Yıldırım ve Hidayetoğlu, 2006)

Eğmeçli Ahşap işi, ahşap levhaların bükülerek bir araya getirilmesiyle oluşturulmuştur. Bu teknikle yapılan bezemeler genellikle göbeklerde görülmektedir. Bu teknikte, ahşap ya da alçı ile kaplama üzerine çeşitli şekiller yapıp renklendirilerek süsleme tamamlanır. Kayseri, Avanos ve Konya evlerinde bu şekilde yapılmış tavanlara sıklıkla rastlanmaktadır (Şekil 3.28).

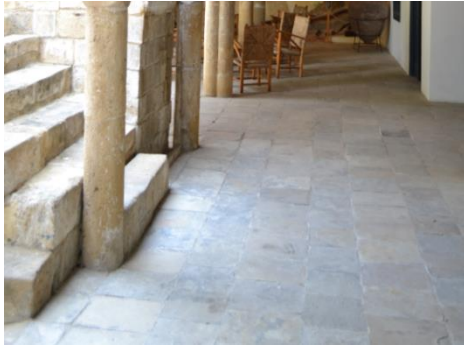
**Şekil 4.2:** Derviş Paşa Konağı alt kat sofası (Koşanlar, 2018)

Konağın bir revak biçiminde olan ve sivri kemerlerle avluya açılan alt kat sofasının döşemesi, sıkıştırılmış toprak üzerine, yaklaşık kare biçimli mermer levhalarla kaplanmıştır. Mermerler, şaşırtmalı olarak dizilerek döşemeye dekor yapılmıştır (Şekil 4.2). Sofadan sivri bir kemerle ayrılan doğu yöndeki eyvanın döşemesi, sofa döşemesi ile aynı malzeme kullanılarak eyvan duvarlarına paralel dizilerle kaplanmıştır (Şekil 4.3).

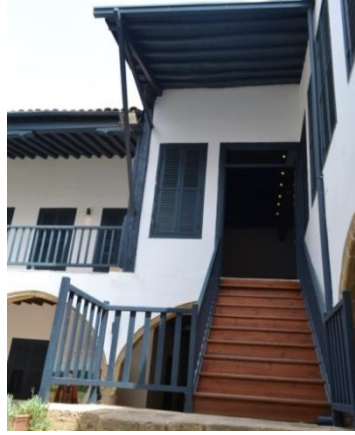
**Şekil 4.4:** Derviş Paşa Konağı merdiveni (Koşanlar, 2018)

Yapının üst katına, avludaki su haznesinin bulunduğu kısımda yer alan ve ilk basamağı sofadan başlayan merdivenle çıkılmaktadır. Merdivenin ilk yedi basamağı taş, sonraki on basamağı ise ahşap malzeme ile yapılmıştır. Su haznesinin üzerinden başlayan korkuluk, altta uzanan kare kesitli ahşap üzerine basan ahşap dikmeler ve bunların üzerinde uzanan ahşap küpeşteden oluşmaktadır. Ahşaplar mavi renk boya ile boyanmıştır. Merdivenin, üst kata ulaştığı yerde yer alan üst kat sofa kapısının üstünde, Konağın çatısının uzantısı olarak yapılmış ahşap saçak bulunmaktadır. Batı yönünde, dikdörtgen kesitli ahşap payanda, doğu yönünde ise silindirik ahşap dikme ile taşınan saçak; doğu yönde duvara, batı yönde dikdörtgen kesitli ahşap kirişe basan doğu-batı doğrultulu silindirik ahşap kirişler ve bunların üzerine kaplanan kuzey-güney doğrultulu ahşaplardan yapılmıştır (Şekil 4.4).

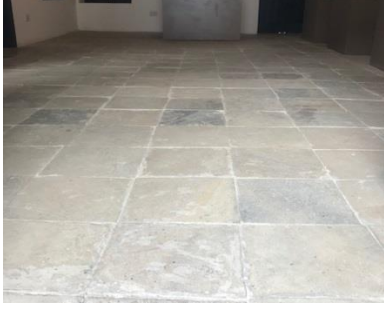
**Şekil 4.5:** Derviş Paşa Konağı üst kat sofası (Koşanlar, 2018)

Konağın üst kat döşemesi, zemin katın ahşap kirişleme tavan strüktürü üzerine serilen kamış hasır ve toprak dolgu ile oluşturulmuş taban üzerine yapılmıştır. Üst kat sofa döşemesi, duvarlara paralel olarak yerleştirilmiş 40x40 cm. boyutlarında kare biçimli yerel mermer levhalarla döşenmiştir (Şekil 4.5). Alt kat sofa eyvanı ile aynı konumda yer alan üst kat sofa eyvanı ise diyagonal olarak dizilen mermerlerle döşenmiş, çevresi de duvarlara paralel olarak yerleştirilmiş bir sıra mermerden oluşan bordürle kuşatılmıştır (Şekil 4.6). Konağın üst kattaki odalarının döşemeleri, kare formu taş plaklarla kaplıdır. Üst kat sofa eyvanının güneyinde bulunan odanın döşemesi, duvarlara paralel döşenmiş 40x40 cm. ölçülerinde kare formu yerel mermerdir. Sofanın kuzey-doğusunda yer alan oda ile sofanın kuzey-batısındaki odanın döşemeleri ise 40x40 cm. boyutlarında mermer plaklarla

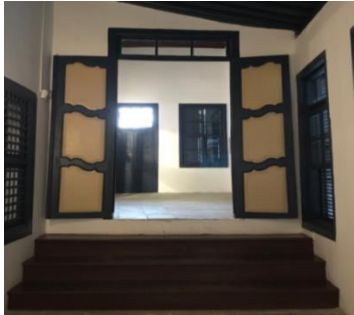
**Şekil 4.7:** Derviş Paşa Konağı üst kat holü (Koşanlar, 2018)

Başodaya, üst kat sofa zemininden, dört rıht ile yükseltilmiş bir holden girilmektedir. Basamakların ilk üç adedi ahşaptan yapılmıştır. Holün döşemesi de kare formulu taş plaklarla kaplanmıştır (Şekil 4.7). Başodanın döşemesi ise kırkbeş derecelik açıyla diyagonal olarak döşenmiş mermer levhalarla kaplanmış, çevresi de kuzey, batı ve güney yönlerde iki, doğu yönde ikibuçuk sıra olmak üzere duvarlara paralel olarak yerleştirilmiş mermerlerle bordürlenerek odaya özellik katılmıştır (Şekil 4.8).

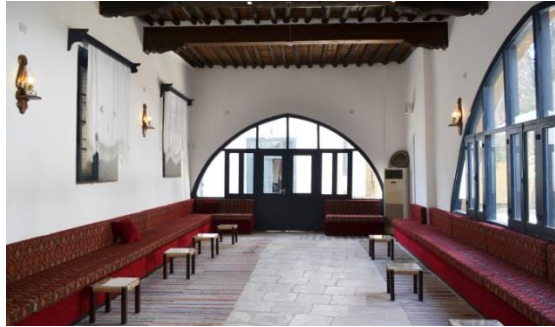
**Şekil 4.9:** Derviş Paşa Konağı işlik mekânı (Koşanlar, 2018)

Konağın zemin katında yer alan ve özgün halinde doğu yönde sofaya, batı ile kuzey yönlerde avluya birer sivri kemerle açılan ışık mekânının sofa tarafındaki ahşap, çift

kanatlı camlıklı kapısı, mekânın doğu yönündeki kuzey-güney doğrultulu sivri kemer içinde yer alan camekânda bulunmaktadır. Kapının her iki yanında sofaya açılan, çift kanatlı pencereler ve pencerelerin yanlarında da sabit camlıklar yer alır. Kapı ve pencere kanatlarının, zeminden yaklaşık 1 metre yüksekliğe kadar olan, sabit camlıkların da zeminden yaklaşık 90 cm. yüksekliğe kadar olan alt kısımları ahşap levhalarla yapılmıştır. Levhaların üzeri de kapı kanatlarında birer adet boyuna dikdörtgen biçimli, yanlardaki sabit bölümlerde ise kare biçimli panolarla şekillendirilmiştir. İşlik mekânının batısında bulunan ve her iki yanında çift kanatlı pencereler olan ikinci kapısı, yine sivri kemerin içinde biçim bulan camekândan avluya doğru açılmakta ve doğu yönündeki kapı ile aynı özellikleri taşımaktadır. Mekânın kuzeyinde, sivri kemer içinde yer alan camekânda bulunan ahşap çift kanatlı pencereler, avluya açılmaktadır. Bu camekânın, zeminden yaklaşık 90 cm. yüksekliğe kadar olan bölümü ahşap levhalar ile oluşturulmuş, her bir levhanın üzerine de birer adet kare biçimli pano yerleştirilmiştir. Camekânların kapı lento hizalarının yukarısındaki kemer gözü ise biri kemer aksında diğerleri de yanlarda olmak üzere düşey konumlu yerleştirilen ahşaplarla bölümlere ayrılmıştır. Mekânın güney yönünde, sokak boyunca uzanan pencereler, boyuna dikdörtgen biçimli, ahşap çift kanatlı, ahşap panjurlu ve oda yönünde nişli ve niş üst hizaları ahşap kaplıdır. Kanatlar, yatay konumlu yerleştirilen üçer adet ahşap çıta ile düşeyde dörder bölüme ayrılmıştır (Şekil 4.9).

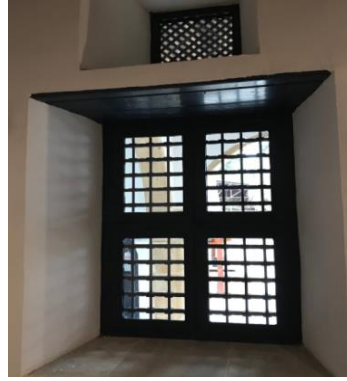
**Şekil 4.10:** Derviş Paşa Konağı pencere ve korkuluğu (Koşanlar, 2018)

Konağın, zemin kattaki odalarının sofaya açılan dikdörtgen formlu ahşap pencereleri, ortalarına yerleştirilen yatay konumlu birer ahşapla düşeyde ikiye bölünmüş ve her bölüme birer çift kanat yerleştirilerek dört kanatlı olarak yapılmıştır. Konağın odalarındaki pencere açıklıkları, oda yönünde nişli ve niş üst seviyeleri ahşap kaplıdır. Pencerelerin sofa yönünde, yatay ve düşeyde birbirini keserek yaklaşık dikdörtgen biçimli boşluklar oluşturan tornalı ahşaplarla imal edilmiş korkuluklar yer almaktadır. Pencere denizliklerine de mermer plaklar yerleştirilmiştir (Şekil 4.10).

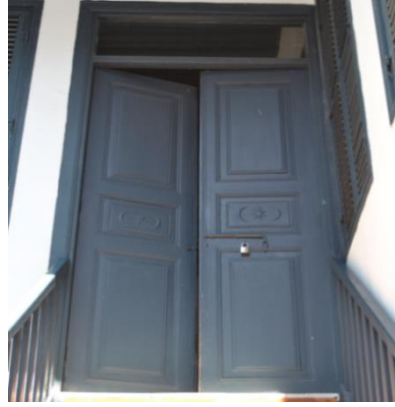
**Şekil 4.14:** Derviş Paşa Konağı üst kat sofa kapısı (Koşanlar, 2018)

Üst kat sofanın ahşap çift kanatlı kapısının kanatları, avlu yönüne üst ve altta boyuna, ortada enine dikdörtgen biçimli üçer pano ile şekillendirilmiştir. Ortadaki panolara, ahşap malzeme ile kabartma olarak karşılıklı hilal ve ortasına da yedi kollu yıldız motifi yerleştirilmiştir. Kapının kilit sistemi, asma kilitli demir sürgüdür (Şekil 4.14). Kapı kanatlarının üst kısmı ise ahşap lento ile ayrılmış, sabit camlık olarak yapılmıştır. Üst kat sofada batı yönde balkona ve kuzey yönde önceden konağın müstemilatının üst katına açıldığını tahmin ettiğimiz birer kapı bulunmaktadır. Kuzeydeki kapı, ahşap çift kanatlı ve sofa yönünde nişlidir. Niş sofa yönüne eğimli ve üst hizası ahşap kaplıdır. Kapı kanatlarının sofa ve dış cephe yönleri, üst üstü yerleştirilmiş boyuna dikdörtgen biçimli panolarla şekillendirilmiş, dış cephe yönündeki panolar ise profilli ahşap çıtalarla kuşatılmıştır. Kapının kuzeydeki dış cephesinde ahşap korkuluk bulunmaktadır. Korkuluk, altta ve üstte yatayda uzanan ahşapların arasındaki ahşap dikmelerden oluşturulmuştur. Batıdaki balkon kapısı ise ahşap çift kanatlıdır. Kanatların zeminden yaklaşık 90 cm.

yüksekliğe kadar olan bölümleri ahşap, üst bölümleri camlıktır. Ahşap bölümler, boyuna dikdörtgen biçimli birer adet pano ile şekillendirilmiş, camlık kısımlar ise yatay konumlu olarak yerleştirilen ikişer adet ahşap ile üçer eşit bölüme ayrılmıştır. Oda kapıları, alt kattaki oda kapıları gibi ahşap çift kanatlı, oda yönünde nişli ve nişlerin üst hizaları oda yönünde eğimli olup ahşap kaplanmıştır. Kuzey-güney istikametindeki iki odanın da alt kattaki gibi sofaya ve sofa eyvanına açılan kapıları bulunmaktadır ve konağın alt katındaki kapıları gibi eyvana açılan kapıların yüksekliği sofaya açılan kapılardan daha azdır. Eyvana açılan kapı kanatlarının üst kısmı, sofa kapısında olduğu gibi ahşap lento ile ayrılarak kapı genişliğince uzanan sabit camlık olarak yapılmıştır. Sofaya açılan kapıların lentolarının üst seviyeleri ise yan yana ikişer adet enine dikdörtgen ahşap panoludur. Oda kapılarının kanatları, üçer adet boyuna dikdörtgen panolarla şekillendirilmiştir.

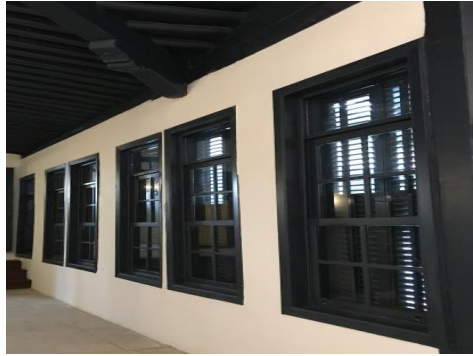
**Şekil 4.15:** Derviş Paşa Konağı üst kat sofa pencereleri (Koşanlar, 2018)

Üst kat sofa, batı yönde altı adet dikdörtgen biçimli, ahşap, panjurlu pencere ile batıdaki avluya, bir adet güney yönde avluya, üç adet pencere ile de kuzey yönde avluya açılmaktadır. Sofa pencereleri, giyotin tipindedir. Batı yöne açılan pencerelerde kanatlarının yukarısında, pencere genişliğince uzanan sabit camlık bölüm bulunmaktadır. Sofa pencerelerinin camlık kanatları, içlerine yerleştirilen ve birbirini kesen yatay ve düşey konumlu ahşap çıtalarla dörder kare biçimli bölüme ayrılmıştır. Kuzey yönde yer alan pencereler ise sofa yönünde nişli ve üst seviyeleri ahşap kaplamalıdır (Şekil 4.15). Sofa eyvanının bir adet doğu yöndeki penceresi ile üst katta yer alan odaların dikdörtgen formu ahşap pencereleri, ortalarına yerleştirilen yatay konumlu birer ahşapla düşeyde ikiye bölünmüş ve her bölüme birer çift kanat yerleştirilerek dört kanatlı olarak yapılmıştır.

Konağın üst kat odalarındaki pencereler, ahşap panjurlu, oda yönünde nişli ve niş üst seviyeleri ahşap kaplıdır. Sofanın kuzey-doğu yönündeki odanın, kuzey ve doğu yönlerdeki pencerelerinde bulunan ahşap panjurlar, günümüzde yalnızca alttaki iki kanatta görülmektedir. Sofa yönündeki pencerelerin, yatay ve düşeyde birbirini keserek yaklaşık dikdörtgen biçimli boşluklar oluşturan tornalı ahşaplarla imal edilmiş korkulukları yer almaktadır. Pencere denizliklerine de mermer plaklar yerleştirilmiştir.

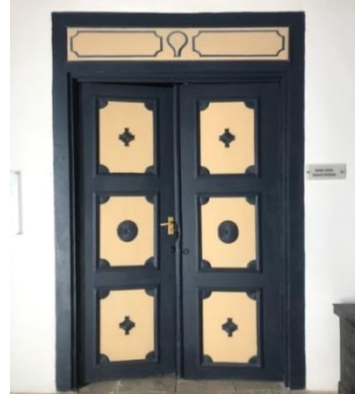
**Şekil 4.17:** Derviş Paşa Konağı Başoda kapısı (Koşanlar, 2018)

ayrılmıştır. Holün doğu duvarının aksında, boyuna dikdörtgen biçimli, ahşap çift camlık kanatlı ve iki raflı niş bulunmaktadır. Başodanın ahşap çift kanatlı kapısının kanatları üzerinde, üst üste yerleştirilmiş üçer adet boyuna dikdörtgen pano bulunmaktadır. Panoların köşelerinde çeyrek daire, ortadaki panoların merkezlerinde oval, üstteki ve alttaki panoların merkezlerinde ise haçvari biçimde oyularak motiflendirilmiş ahşap kabartma süslemeler yer alır. Kapı lentosu üst seviyesi, kapı genişliğince uzanan enine dikdörtgen ahşap panoludur. Panonun ortasında, ahşap kabartma çiçek motifi bulunmaktadır. Motifin çevresi de oyularak yapılmış ampule benzer bir biçimle kuşatılmıştır. Panonun, her iki yanında ise yine oyularak köşeleri çeyrek daire iç bükey olan yatay konumlu birer dikdörtgen biçim bulunmaktadır. Kapı kanatlarının Başoda yönü, üst üste yerleştirilmiş üçer adet düşey konumlu dikdörtgen panoludur. Kapı lento üstündeki pano ise hol yönünde olduğu gibi ortada kabartma çiçek motifi, motifin her iki yanı da yatay konumlu birer dikdörtgen kabartma pano ile biçimlendirilmiştir (Şekil 4.17).

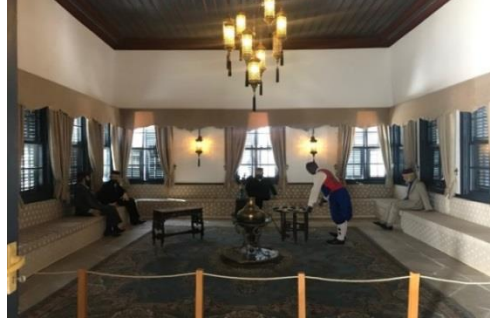
**Şekil 4.18:** Derviş Paşa Konağı Başodası (Koşanlar, 2018)

Başodanın, her yöne açılan dikdörtgen biçimli pencereleri bulunmaktadır. Odanın güneyinde bulunan altı adet pencere sokağa, batısında üç ve kuzeyinde bulunan beş pencere avluya açılmaktadır. Doğu yönde bulunan bir adet pencere ise Başodaya geçilen hole açılmaktadır. Pencereler, giyotin tipinde ve ahşap panjurludur. Pencerelerin giyotin bölümleri, yatayda ve düşeyde birbirini kesen profilli ahşap çıtalarla kare biçimlere ayrılmıştır (Şekil 4.18). Doğu yönde hole açılan pencere, ahşap korkulukludur. Korkuluk,

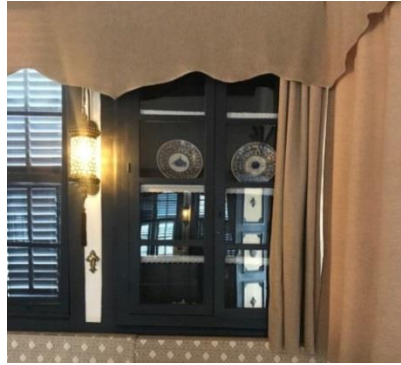
**Şekil 4.19:** Derviş Paşa Konağı Başodasında camlık kanatlı niş (Koşanlar, 2018)

Başodanın, kuzey duvarının doğu kenarında ahşap camlıklı, üç rafı bir duvar nişi vardır. Konağın dönemine ait eşyalarının sergilendiği nişin sağ kanadının ortasında anahtarlı bir kilit bulunmaktadır (Şekil 4.19).

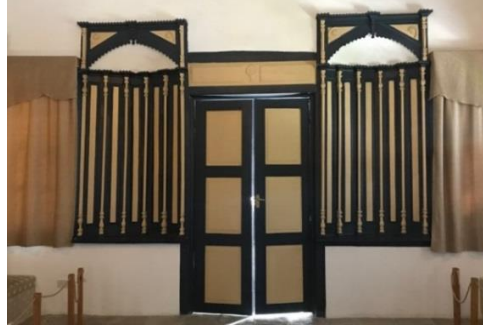
**Şekil 4.20:** Derviş Paşa Konağı Başodada lambalık nişi (Koşanlar, 2018)

Başodanın doğu cephesinde, kapının her iki yanında, oda zemininden yaklaşık 90 cm. yükseklikte, yarım daire planlı *lambalık ya da çiçeklik* diye adlandırılan silindirik nişler bulunmaktadır. Nişler, yarım daire kemerli kavsaraya sahip olup, ahşap kaplıdır. Ahşap kaplama üzerinde, kavsara üzengi hattına kadar uzanan, alt ve üst bitişleri tornalı altışar adet silindirik ahşap, eşit aralıklarla sıralanmıştır. Bu ahşaplar arasındaki bölümlere de birer adet çevreleri profilli düşey konumlu dikdörtgen panolar yerleştirilmiştir. İki kenarlarda, biri ortada üç adet tepelikle taçlandırılmış ahşap alınlığın kavsara yönündeki alt kısmı, sivri kemer şeklinde yapılmıştır. Alınlık üzerinde sağ ve sol yanlarda, kısa dik

kenarları, düşey konumlu olmak üzere iki adet dik üçgen pano yer almaktadır. Panolar üzerinde de ahşap kabartma olarak birer hilal-yıldız motifi bulunmaktadır (Şekil 4.20).

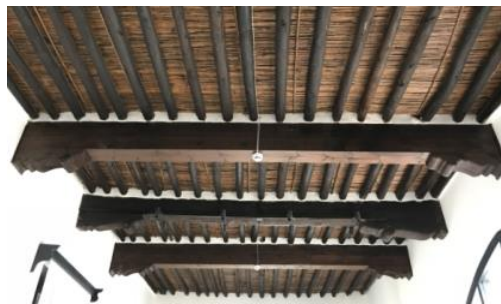
**Şekil 4.21:** Derviş Paşa Konağı ışık mekânının tavanı (Koşanlar, 2018)

Konağın zemin katında yer alan tüm mekânların tavaları kaplamasızdır. Tavanlar, “C-S” kıvrımlı ahşap konsollarla desteklenen duvarlara bindirilmiş ahşap ana kirişler üzerine sıralanmış daire kesitli ahşap kirişlerle taşınmaktadır. Bunların üzerine de ışık mekânında yan yana sıralanmış kamış, sivri kemerli bir revak şeklinde olan sofa ve odaların tavanlarında ise kamıştan örülmüş hasır yerleştirilmiştir (Şekil 4.21). Konağın ana kapısının kuzey-batı yönünde bulunan odanın tavanı “C-S” kıvrımlı ahşap konsollarla desteklenen ahşap makaslarla taşınmaktadır. Ahşap konsollardan ortadakilerin alt yüzeyleri, bitkisel motiflerle süslenerek boyanmıştır.

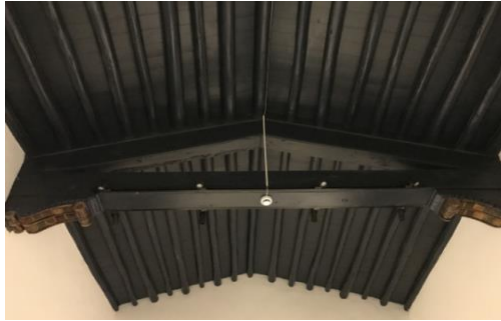
**Şekil 4.22:** Derviş Paşa Konağı üst kat oda tavanı (Koşanlar, 2018)

makaslarla taşınmaktadır. Makasla taşınan daire kesitli ahşap kirişlemelerin üzeri de yan yana sıralanmış ahşaplarla kaplanmıştır. Sofanın kuzey-batısında yer alan odada ahşap konsolların alt yüzeyleri geometrik motiflerle süslenmiş ve boyanmıştır (Şekil 4.22). Sofanın kuzey-doğu yönünde yer alan odasının tavanı, ahşap kaplıdır. Ahşaplar, kuzey-güney doğrultusunda yan yana sıralanmıştır ve birleşim derzleri ahşap çıtalarla kapatılmıştır. Her iki çıtanın arası uçlarından birleştirilerek düzenli tekrar eden panolar oluşturulmuş, tavan-duvar birleşim hatları da işlemeli çift pervazla kuşatılmıştır. Çatı örtüsü, alaturka kiremitle tamamlanmıştır.

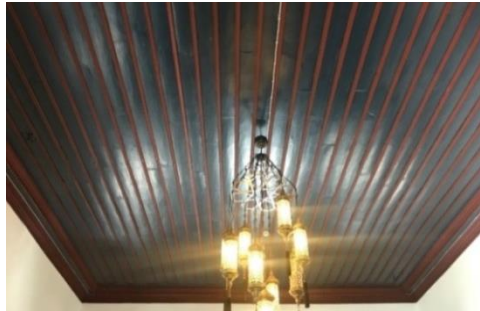
**Şekil 4.23:** Derviş Paşa Konağı Başoda tavanı (Koşanlar, 2018)

Başodanın tavanı, ahşap kaplanmıştır. Doğu-batı yönünde yan yana uzanan ahşapların birleşim derzleri ahşap çıtalarla kapatılmış, her iki çıtanın arası da uçlarından yine çıtalarla birleştirilerek periyodik şekilde tekrar eden doğu-batı doğrultulu dar dikdörtgen panolar oluşturulmuştur. Tavan kaplamasının duvar birleşim hatları işlemeli ahşap pervazlarla kuşatılmış, ayrıca yaklaşık 5 cm. aradan sonra yine işlemeli pervazlarla tavanda çerçeve oluşturulmuştur. Tavanın ortasındaki aydınlatma armatürü, konağın 2016 yılındaki restorasyonu sırasında monte edilmiştir (Şekil 4.23).

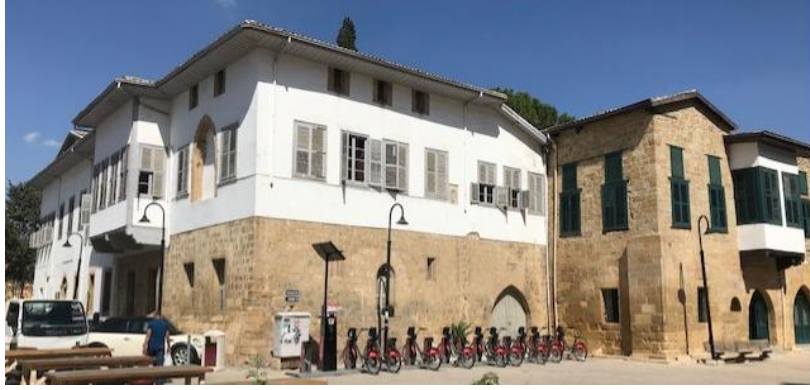
**Şekil 4.24:** Kadı Menteşoğlu Konağı (Koşanlar, 2018)

İki katlı ve avlulu olan konak, Geleneksel Türk Evi'nin plan tiplerinden dış sofalı plan tipine sahiptir. Alt kattaki odalar altı adet sivri kemerli revaklı sofaya, üst kattaki odalar ise ahşap direkli revaka açılmaktadır. Kadı Menteşoğlu Konağının cephesi yalındır ve batı yönde çıkma yapan cumbası üç adet "C-S" kıvrımlı ahşap konsolla taşınmaktadır. Cumbanın güney yanında, konağın Lüzinyanlar dönemine ait olan ve cephede niş oluşturan taştan yapılmış bir gotik kemer bulunmaktadır. Konağın geniş ahşap saçaklarının alt kısımları ise applike çıtalarla süslenmiştir. Konak, alt katı kesme taş, üst katı ise kerpiç malzeme ile inşa edilmiştir (Şekil 4.24).

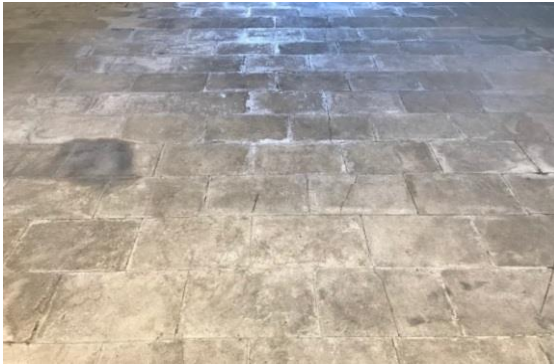
**Şekil 4.25:** Kadı Menteşoğlu Konağı alt kat sofası (Koşanlar, 2018)

Konağın revaklı alt kat sofasının döşemesi ile batı yöndeki giriş holü şeklindeki uzantısının ve güney yöndeki servis kapısının açıldığı eyvanın döşemesi, sıkıştırılmış toprak üzerine yerel mermer plaklarla kaplanmıştır. Dikdörtgen formu mermer levhalar  $\frac{1}{2}$  oranında şaşırtmalı biçimde dizilerek döşemeye dekor yapılmıştır (Şekil 4.25). Giriş holü şeklindeki sofa kısmına açılan kuzey ve güney yanlardaki ışık mekânlarının döşemesi, 30x45 cm. boyutlarında dikdörtgen formu mermer levhalarla şaşırtmalı şekilde dizilmiştir. Revaklı sofanın güney ucuna açılan odasının kaplaması, 35x35 cm. ölçülerinde kare formu mermer plaklarla şaşırtmalı biçimde döşenmiştir (Şekil 4.26). Konağın güney-batı köşesinde yer alan oda, günümüzde laminat parke kaplanmıştır. Sofanın kuzeyindeki tuvalet mekânının zemini ise kare biçimli seramiklerle kaplıdır.

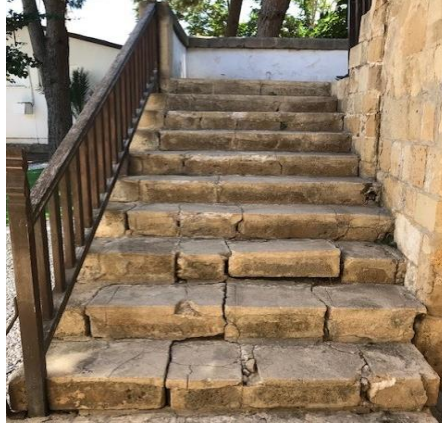
**Şekil 4.27:** Kadı Menteşoğlu Konağı merdiveni (Koşanlar, 2018)

Yapının üst katına, avluda kemerli revakın önünde yer alan biri kuzey diğeri güney yöndeki, yirmiüç rıhtlı iki taş merdivenle çıkılmaktadır. Merdivenlerin kollarında ahşap korkuluk, sahanlıkların çevresinde ise üzerinde harpuşa bulunan taş parapetler vardır. Korkuluklar, altta uzanan dikdörtgen kesitli ahşap üzerine basan ahşap dikmeler ve bunların üzerinde uzanan ahşap küpeşteden oluşmaktadır (Şekil 4.27).

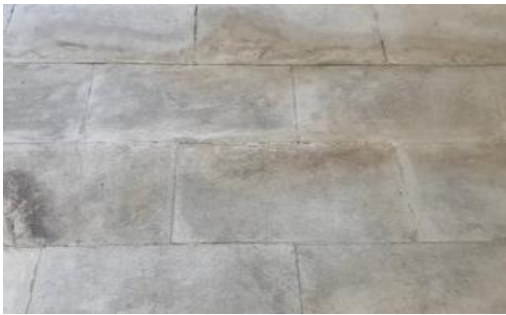
**Şekil 4.28:** Kadı Menteşoğlu Konağı üst kat sofası (Koşanlar, 2018)

Evin üst kat sofasının döşemesi, toprak dolgu üzerine 30x45 cm. boyutlarında ½ oranında şaşırtmalı olarak yan yana sıralanmış mermer levhalarla kaplanmıştır (Şekil 4.28). Ahşap direkli sofa revakına açılan üst kat odalarının ve Başodanın döşemeleri, ahşap kaplamalıdır. Ahşaplar, Başodanın doğu yanındaki odada kuzey-güney doğrultusunda, diğer odalarda ise doğu-batı doğrultuda yan yana dizilmişlerdir (Şekil 4.29). Yan yana sıralanmış üst kat odalarının hepsinde birbirine geçişi sağlayan kapılar bulunmaktadır ve kapı eşikleri mermer levhalarla kaplanmıştır.
