# LEFKOŞA GELENEKSEL TÜRK EVLERİNİN İÇ MEKÂN ÖGELERİ ÜZERİNE BİR İNCELEME

YAKIN DOĞU ÜNİVERSİTESİ  
FEN BİLİMLERİ ENSİTİTÜSÜ  
İÇ MİMARLIK ANA BİLİM DALI

YÜKSEK LİSANS TEZİ

LEFKOŞA, 2019

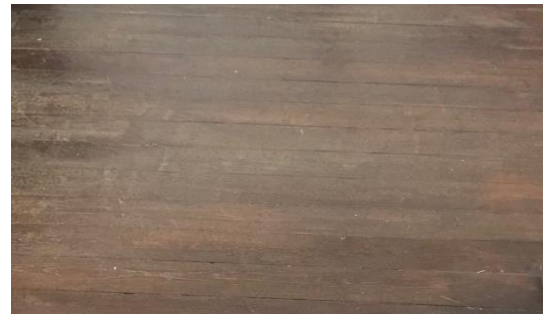
**Şekil 4.29:** Kadı Menteşoğlu Konağı üst kat oda döşemesi (Koşanlar, 2018)

Evin üst kat sofasının döşemesi, toprak dolgu üzerine 30x45 cm. boyutlarında ½ oranında şaşırtmalı olarak yan yana sıralanmış mermer levhalarla kaplanmıştır (Şekil 4.28). Ahşap direkli sofa revakına açılan üst kat odalarının ve Başodanın döşemeleri, ahşap kaplamalıdır. Ahşaplar, Başodanın doğu yanındaki odada kuzey-güney doğrultusunda, diğer odalarda ise doğu-batı doğrultuda yan yana dizilmişlerdir (Şekil 4.29). Yan yana sıralanmış üst kat odalarının hepsinde birbirine geçişi sağlayan kapılar bulunmaktadır ve kapı eşikleri mermer levhalarla kaplanmıştır.

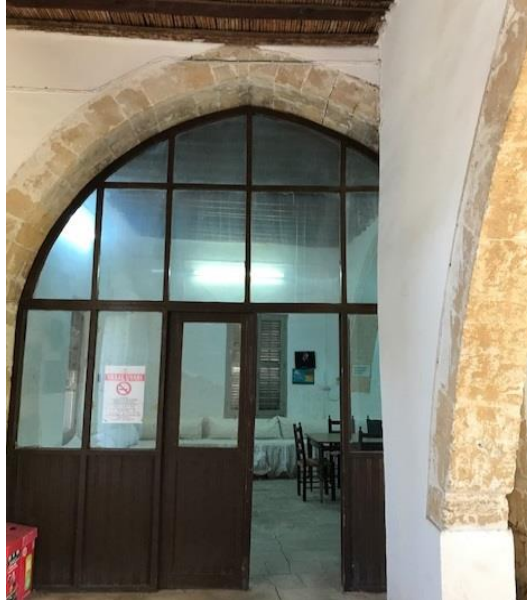
Şekil 4.30: Kadı Menteşoğlu Konağı işlik mekânı (Koşanlar, 2018)

Konağın, ana kapısının yanlarında yer alan işlik mekânlarının sofa yönündeki sivri kemerli açıklıklarının içine ahşap camekânlar yerleştirilmiştir. Camekânların akslarında da çift kanatlı kapılar bulunmaktadır. Camekânların ve kapı kanatlarının döşemeden yaklaşık bir metre yüksekliğe kadar olan kısımları ahşaptır. Kuzey yöndeki camekânın kapısının, her iki yanındaki kapı lentosuna kadar olan camlık bölümler, birer adet düşey konumlu ahşapla yatayda iki eşit bölüme ayrılmıştır. Kapı lento hizasının yukarısındaki kemer gözü ise biri kemer aksında diğerleri de yanlarda olmak üzere beş adet düşey ve bunları kesen bir adet de yatay ahşapla bölümlere ayrılmıştır. Her iki kapının kilit sistemi de asma kilitli demir sürgüdür (Şekil 4.30). Konağın, giriş holü şeklindeki sofa kısmının kuzeyinde ve güneyinde yer alan her iki işlik mekânının da pencere açıklıkları dikdörtgen biçimli, ahşap çift kanatlı ve ahşap panjurludur. Kanatlar, yatay konumlu çıtalarla bölünerek üç bölümlü yapılmıştır. Güney yöndeki işlik mekânının pencereleri nişlidir. Güneydeki işlik mekânının kapısının ise her iki yanında birer sabit camlık bölüm bulunmaktadır. Kapının lento hizasının yukarısındaki kemer gözü de biri kemer aksında diğerleri de yanlarda olmak üzere dört adet düşey ve bunları kesen bir adet yatay ahşapla bölümlere ayrılmıştır.

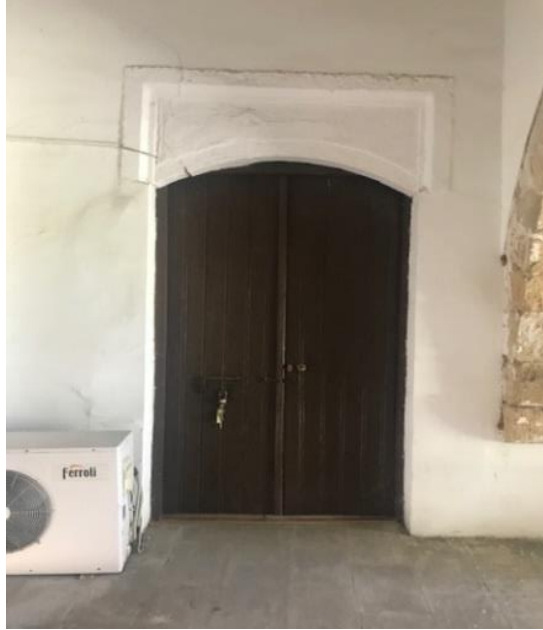
**Şekil 4.31:** Kadı Menteşoğlu Konağı zemin kat oda kapısı (Koşanlar, 2018)

Konağın güney-batı köşesindeki odanın, doğusundaki eyvana ve kuzeyindeki odaya açılan iki adet ahşap çift kanatlı kapısı vardır. Odanın eyvana açılan kapısı eyvan yönünde basık kemerli, oda yönünde düz atkılıdır ve nişlidir (Şekil 4.31). Niş üst seviyesi de ahşap kaplıdır ve kanatların her iki yönü de asma kilitli demir sürgülüdür. Bu odanın kuzeyindeki odaya açılan kapısı kuzey yönde nişli, güney yönde ise lento üst seviyesindeki yüzey, kapının iki yanındaki pervazların yukarıya doğru devam ettirilmesiyle kuşatılmış ve ahşap kaplanmıştır. Bu yüzeyin üzerinde de yan yana yatay konumlu dikdörtgen üç adet pano bulunmaktadır. Konağın güney-batı köşesindeki odanın kuzeyinde yer alan odanın sofaya açılan ahşap çift kanatlı kapısı sofa yönünde sivri kemerli, oda yönünde düz atkılıdır ve lentosu ahşaptır. Her iki odanın kapı kanatları da düşeyde yan yana sıralanmış ahşaplardan oluşturulmuştur. Tuvalet mekânının ahşap çift kanatlı kapısı, tuvalet yönünde nişli ve niş üst seviyesi ahşap kaplıdır. Bu kapının sofa yönünde kapı lentosunun üst hizası, kapı genişliğince uzanan enine dikdörtgen ahşap panoludur.

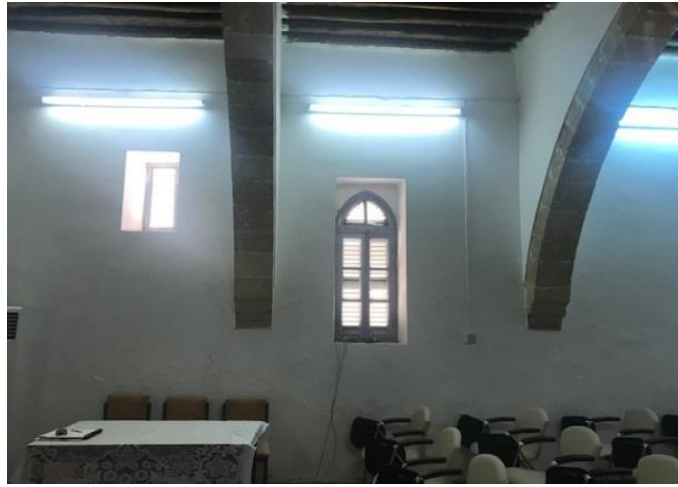
**Şekil 4.32:** Kadı Menteşoğlu Konağı'nda gotik kemerli pencere (Koşanlar, 2018)

yönünde nişli gotik kemerli pencere, yapının Lüzinyanlar dönemine ait bir açıklığıdır. Gotik kemerli pencerenin kanatları, yatay konumlu profilli ahşap çıtalarla, düşeyde üç adet bölüme ayrılmıştır (Şekil 4.32). Güney-batıdaki odanın güney cephesinde bir adet ve buranın kuzey yanındaki odanın doğu cephesinde sofaya açılan kapısının yer iki yanında birer adet boyuna dikdörtgen biçimli camlı ve oda yönünde nişli tepe pencereleri yer alır. Güney-batıdaki odada bulunan tepe penceresinin sokak yönünde demir şebekesi vardır. Şebeke, yatayda iki adet, düşeyde ise bir adet silindirik demirin birbirini kesmesi ile oluşturulmuştur.

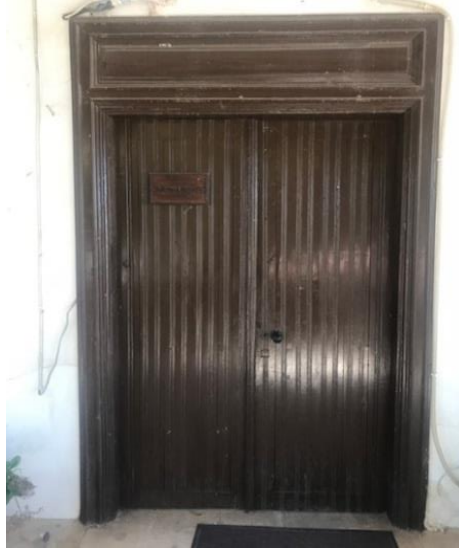
**Şekil 4.33:** Kadı Menteşoğlu Konağı üst katta sofa yönüne açılan oda kapısı  
(Koşanlar, 2018)

Ahşap direkli revaklı sofaya açılan üst kat odaları, sofanın batı yönünde kuzey-güney doğrultuda yan yana sıralanmışlardır. Bu odalardan güney-batı köşede yer alan oda Başoda olarak düzenlenmiştir. Ayrıca Başodanın doğu yanında da sofanın güney ucuna açılan bir oda daha bulunmaktadır. Üst kat odaların ahşap çift kanatlı kapıları sofaya açılmaktadır. Kuzey-güney doğrultudaki odaların aralarında birbirlerine geçişi sağlayan ahşap çift kanatlı ve nişli kapılar bulunmaktadır. Tüm oda kapılarının ahşap kanatları, düşeyde yan yana sıralanmış ahşaplardan imal edilmiştir. Kapıların lento üst seviyelerinde de sofa yönünde kapı genişliğince uzanan enine dikdörtgen ahşap panolar bulunmaktadır. Panolar, profilli ahşap çıtalarla çerçevelenmiştir (Şekil 4.33).

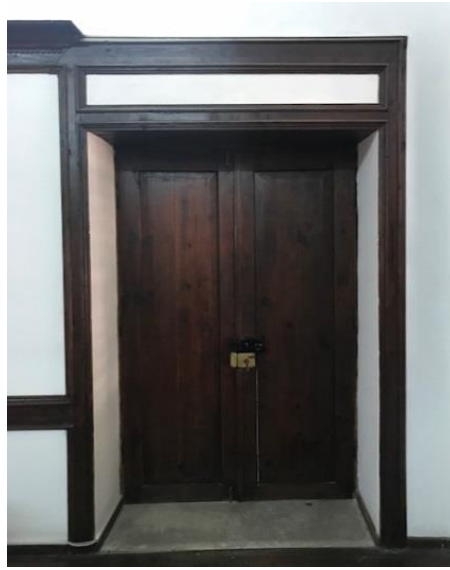
**Şekil 4.34:** Kadı Menteşoğlu Konağı üst kat oda kapısı (Koşanlar, 2018)

Çıkmalı odanın kuzey yanında yer alan odadan sofaya açılan, güneyindeki çıkmalı odaya açılan ve kuzeyindeki odaya açılan kapılar, oda yönünde nişli ve niş üst hizaları ahşap kaplıdır. Kapıları çevreleyen kenarları profilli geniş ahşap pervazlar, kapıların üst kotundan yukarıya doğru devam ettirilmiş ve lentoların yukarısındaki duvar yüzeylerinde kapı genişliğince enine dikdörtgen biçimli birer pano oluşturacak şekilde kuşatılmıştır. Sofanın kuzey ucundaki odanın güneyinde yer alan büyük odadan sofaya açılan kapı, lento yukarısında sofaya açılan pencere üst hizasına kadar devam edecek şekilde oda yönünde nişlidir. Bu odadan kuzeyindeki ve güneyindeki odalara açılan kapıların oda yönünde lento yukarısındaki duvar yüzeylerinde, kapıların lento yukarısında devam ettirilen profilli geniş ahşap pervazlar ile kuşatılarak kapı genişliğince enine dikdörtgen biçimli birer pano oluşturulmuştur (Şekil 4.34).

Başodanın doğu yanındaki odanın ahşap çift kanatlı kapısı oda yönünde nişli ve niş üst hizası ahşap kaplıdır. Kapı kanatları sofaya açılan diğer oda kapılarında olduğu gibi; düşeyde yan yana sıralanmış ahşaplardan imal edilmiş, lento üst seviyeleri de sofa yönünde kapı genişliğince enine dikdörtgen ahşap pano ile oluşturulmuştur.

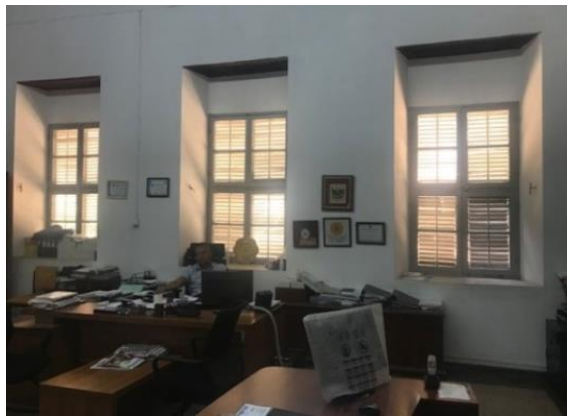
**Şekil 4.35:** Kadı Menteşoğlu Konağı üst kat oda pencereleri (Koşanlar, 2018)

Sofanın kuzey ucundaki oda dışında kuzey-güney doğrultuda sıralanan tüm üst kat odaları, sofaya boyuna dikdörtgen formlu ahşap pencerelerle açılmaktadır. Bu odaların sofaya açılan pencereleri, ikisi altta ikisi üstte olmak üzere ayrı ayrı açılabilen dört kanatlı olarak tasarlanmıştır. Kanatlar, içlerine yatay konumda yerleştirilen birer adet ahşap çıta ile düşeyde ikiye bölümlü olarak yapılmıştır. Pencerelerin, yaklaşık kare biçimli boşluklar oluşturmak üzere birbirini kesen yatay ve düşey konumlu tornalı ahşaplardan imal edilmiş şebekeleri bulunmaktadır. Başodanın doğusunda yer alan odanın avluya açılan bir penceresi, ahşap çift kanatlı, panjurlu, oda yönünde nişli ve niş üst hizası ahşap kaplıdır. Bu pencerenin kanatları, içine yatayda yerleştirilen üçer adet ahşap çıta ile düşey yönde dörder kare biçimli bölümlere ayrılmıştır.

Çıkmalı odanın kuzey yanındaki oda ve bu odanın kuzeyindeki büyük oda ile Başodanın doğu yanındaki odanın pencereleri, oda yönünde nişli ve nişlerin üst hizaları ahşap kaplıdır (Şekil 4.35). Yalnızca en kuzeydeki odanın güneyinde bulunan büyük odanın sofa yönündeki pencerelerinin niş üst yüzeyinde ahşap bulunmamaktadır. En kuzeydeki odanın güneyinde bulunan odanın pencereleri ile Başodanın doğu yanındaki odanın avlu yönüne açılan penceresi dışında kalan tüm üst kat oda pencerelerinin etrafı geniş ahşap profilli pervazlarla kuşatılmıştır. Çıkmalı odanın ve kuzey uçtaki odanın batı cephelerindeki pencerelerinin, alt ve üst hizaları kesintisiz olarak yatayda uzanan kenarları profilli geniş ahşap pervazlarla çevrelenmiş, oldukça dar olan pencere araları da düşey konumlu geniş ahşap pervazlarla kuşatılmıştır.

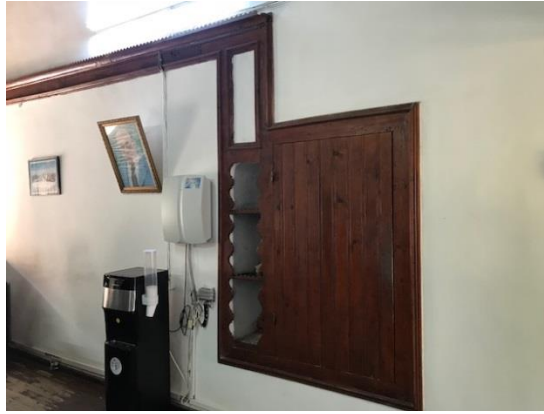
**Şekil 4.36:** Kadı Menteşoğlu Konağı’nda duvar nişi (Koşanlar, 2018)

boyuna dikdörtgen biçimli, ikişer ahşap raflı ve ahşap çift kapaklı dolap şeklinde tasarlanmıştır. Çıkmalı odada bulunan iki adet duvar nişinin kuzeyindeki oda yönünde tornalı ahşaplarla imal edilmiş yaklaşık kare biçimli parmaklıkları vardır.

Başodanın doğusundaki odada yer alan ahşap kapaklı duvar nişinin güney yanında da çevresindeki ahşap pervazlar “C-S” kıvrımlarla biçimlendirilmiş ve iki rafla üç bölüme ayrılmış dar bir niş daha bulunmaktadır. Bu nişin pervazları yukarıdaki duvar yüzeyinde de devam ettirilmiş ve bu yüzeyde boyuna dikdörtgen bir kısım, çevrelenerek pano oluşturulmuştur (Şekil 4.36).

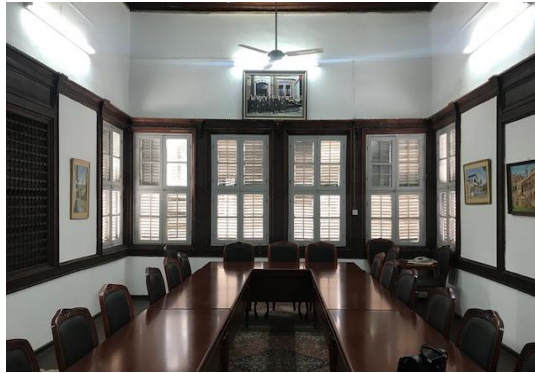
**Şekil 4.37:** Kadı Menteşoğlu Konağı'nda pervaz (Koşanlar, 2018)

Çıkmalı odanın batı yönde yer alan pencerelerinin üst kotunda uzanan ahşap sergen ile alt kotta uzanan ahşap pervaz, odanın kuzey ve güney cephelerinde de devam ettirilerek sofa yönündeki pencerelerin bitişine kadar kesintisiz olarak uzatılmıştır ve aralarına yerleştirilen düşey konumlu pervazlarla da duvar yüzeylerinde farklı büyüklüklerde düşey konumlu dikdörtgen panolar oluşturulmuştur. Pencerelerin ve panoların yan kenarlarına sergen üst kotuna yerleştirilen babaya benzer tornalı ahşaplar, açıklıklara sınır teşkil etmekte ve aşağıya doğru kademeli şekilde daralarak birer çiçek motifi ile tamamlanmaktadır. Başodanın kuzey duvarında yer alan iki adet niş şeklinde düzenlenmiş açıklıkların çıkmalı oda yönünde, çıkmalı odanın güney cephesinde tornalı ahşapların birbirini kesmesi ile oluşturulmuş ahşap şebekeleri ve lento üst hizalarında niş genişliğince uzanan profilli çıtalarla kuşatılmış yatay dikdörtgen ahşap panoları bulunmaktadır. Bu odanın kuzey cephesinde duvar yüzeyinde ahşap pervazlarla oluşturulan panolardan, güney cephedeki ahşap şebekeli nişlerin tam karşına denk gelen panolarda da güney cephede

olduğu gibi üst kısımlarındaki duvar yüzeylerinde profilli çıtalarla kuşatılmış ahşap panolar bulunmaktadır. Çıkmalı odanın kuzey yanındaki odanın batı, kuzey ve güney duvarlarındaki işlemeli geniş ahşap profilli pervazlar, pencere üst ve alt hizasında yatay konumda uzanarak odayı kuşatmıştır. Pencere ve nişlerin yan kenarlarına monte edilmiş düşey konumlu pervazlarla da açıklıklar çerçevelenerek duvar yüzeylerinde çıkmalı odada olduğu gibi farklı genişliklerde düşey konumlu dikdörtgen panolar oluşmuştur. Sofanın kuzey ucundaki odanın da güney duvarlarında pencere üst kotunda uzanan profilli pervaz görülmektedir. Odanın güney duvarında da pencere üst kotundan başlayarak güneydeki odaya açılan kapının batı kenarında sonlanmıştır. Başodanın doğu yanındaki odanın da batı ve doğu duvarlarında pervaz bulunmaktadır. Bu odada bulunan dar nişin güney kenarındaki pervaz yükseltilerek pencere üst hizasında olmak üzere ve doğu cephede pervazın başlangıç noktasının karşına denk gelen hizada bitirilmiştir (Şekil 4.37).

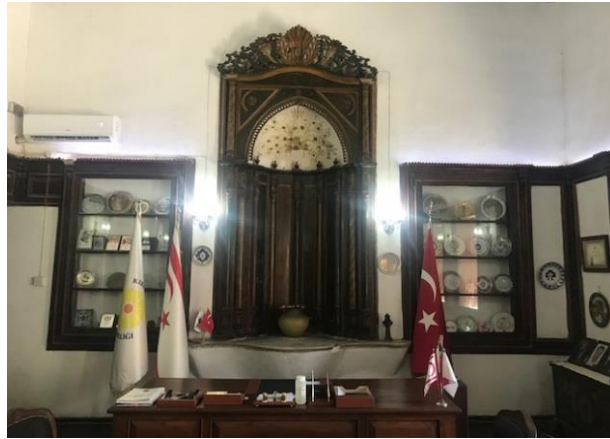
**Şekil 4.40:** Kadı Menteşoğlu Konağı Başodada lambalık nişi (Koşanlar, 2018)

hattına kadar uzanan, alt ve üst bitişleri tornalı dokuz adet silindirik ahşap sıralanmıştır. Bu ahşaplar arasındaki bölümlere de çevreleri profilli panolar yerleştirilmiştir. İki kenarlarda, biri ortada üç adet tepelikle taçlandırılmış ahşap alınlığın kavsara yönündeki alt kısmı, sivri kemer şeklindedir ve alçı kaplı olan bu yüzey bitkisel motifle boyanarak süslenmiştir. Alınlık üzerinde sağ ve sol yanlarda, kısa dik kenarları, düşey konumlu olmak üzere iki adet dik üçgen pano yerleştirilmiştir. Panolar üzerinde de ahşap kabartma olarak birer hilal-yıldız motifi vardır. Lambalık nişinin üst kısmı, işlemeli ahşap alınlık şeklinde olup oyularak yapılmış yaprak ve çiçek motiflerinden oluşan bir başlıkla taçlandırılmıştır. Lambalığın içerisine de oda yönünde taşıntılı mermer yerleştirilmiştir (Şekil 4.40). Başodada doğu cephe lambalık nişinin her iki yanında birer adet, batı yönde pencerelerin arasında bir adet duvar nişi bulunmaktadır. Dekoratif eşyaların sergilendiği doğudaki nişler, ahşap çift camlık kanatlı ve üç raflıdır. Batı yöndeki niş ise ahşap kapaklıdır ve konağın batı cephesinde görülen gotik kemerli niş ile sırt sırta konumlanmıştır. Odanın batı duvarında iki tane, güney duvarında ise üç tane üst hizaları tavan kaplaması ile aynı seviyede boyuna dikdörtgen biçiminde tepe pencereleri bulunmaktadır. Tepe pencereleri oda yönünde nişli ve ahşap kafeslidir. Ahşap kafesler, diyagonal biçimde yerleştirilmiş ahşap çıtaların birbirini kesmesi ile oluşturulmuştur.

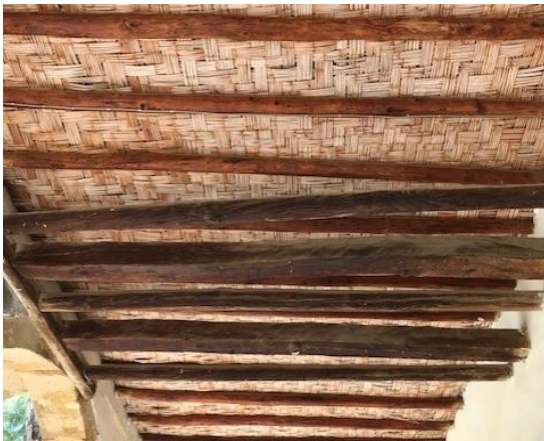
Şekil 4.41: Kadı Menteşoğlu Konağı alt kat sofa tavanı (Koşanlar, 2018)

Konağın zemin kattaki tüm mekânlarının tavanları kaplamasızdır ve mekânların taşıyıcı sistemlerde farklılıklar görülmektedir. Alt kat revaklı sofa tavanı batı yönde duvarlara doğu yönde de revak kemerlerine basan silindirik ahşap kirişlerle taşınmaktadır. Kirişlerin üzeri de kamıştan örülmüş hasırla kaplanmıştır (Şekil 4.41). Konağın alt katındaki batı ve güney kapılarının açıldığı sofa eyvanları, konağın ana kapısının açıldığı eyvanın kuzeyindeki işlik mekânı ve güney-batıda yer alan odanın tavan strüktürünü oluşturan silindirik biçimdeki ahşap kirişler sivri kemerlerle taşınmaktadır. Yalnızca konağın ana kapısının açıldığı eyvanın doğu yönde sofaya geçilen kısımda bulunan ikinci kemer yarım daire biçimindedir (Şekil 4.42). Kirişlerin üzerlerine de her iki eyvan tavanında yan yana sıralanmış kamış, işlik mekânı ve kuzey-batıdaki odada ise kamıştan örülerek oluşturulmuş hasır serilmiştir.

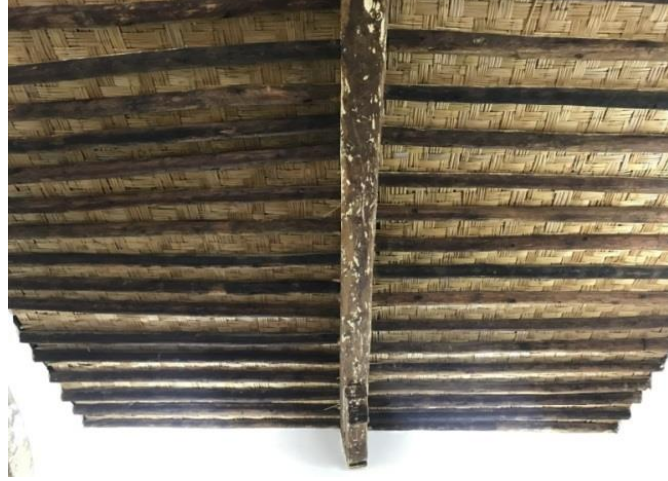
**Şekil 4.43:** Kadı Menteşoğlu Konağı alt kat oda tavanı (Koşanlar, 2018)

Ana kapının açıldığı eyvanın güney yanında yer alan ışık mekânı ile buranın güneyindeki odanın tavanları, ahşap konsollarla desteklenen ahşap ana kiriş üzerine kuzey-güney doğrultusunda sıralanmış silindirik ahşap kirişlerle taşıttırılarak üzerlerine de kamış hasır serilmiştir. Güneydeki ışık mekânının tavanındaki konsollar “C-S” kıvrımlıdır (Şekil 4.43). Tuvalet mekânın tavanı ise sıvalıdır.

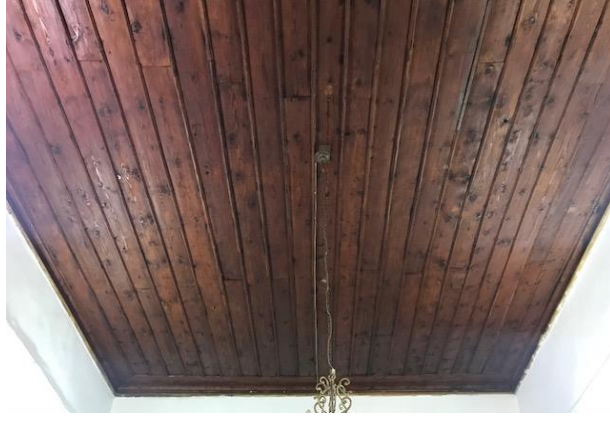
**Şekil 4.44:** Kadı Menteşoğlu Konağı üst kat oda tavanı (Koşanlar, 2018)

Sofanın kuzey ucundaki odanın güneyindeki oda ile Başodanın doğu yanında yer alan odanın tavanları, “C-S” kıvrımlı ahşap konsollarla desteklenmiş doğu-batı yönlerde uzanan ahşap makaslarla taşınmaktadır. Makaslarla taşınan kuzey-güney doğrultulu daire kesitli ahşap kirişlemelerin üzerine de kamıştan örülmüş hasır serilmiştir. Diğer odaların tavanları ise ahşap kaplamalıdır. Yan yana sıralanan ahşapların birleşim derzleri ahşap çıtalarla kapatılarak, duvar birleşim hatları da ahşap pervazlarla kuşatılmıştır (Şekil 4.44).

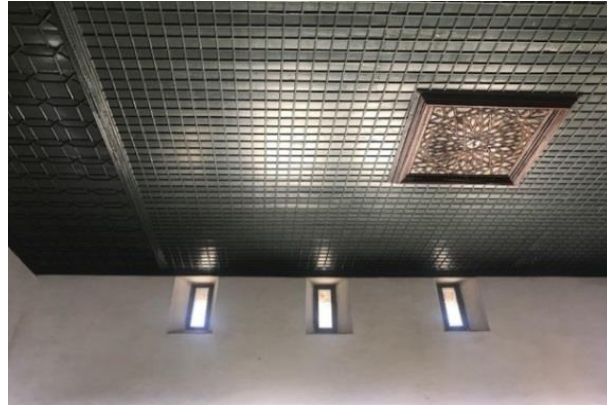
**Şekil 4.45:** Kadı Menteşoğlu Konağı Başoda tavanı (Koşanlar, 2018)

Konağın en süslemeli tavanı, Başodanın tavanıdır. Tavan ahşap kaplanmış ve ince çıtalarla oluşturulan geometrik biçimlerle işlenmiştir. Tavanın batı kısmı kare, doğu kısmı dikdörtgen biçimde iki bölüme ayrılmıştır. Kare biçimli tavan bölümü, çıtalarla küçük kareler oluşturularak işlenmiş, bölümün kuzey ve güney kenarları da ahşap çıtalarla yapılmış eşkenar dörtgenlerden oluşturulan birer dizi ile sınırlandırılmıştır. Bu bölümün merkezinde de çevresi profilli ahşap pervazlarla kuşatılmış kare biçimli ahşap bir göbek yerleştirilmiştir. Merkezinde demir askı halkası bulunan göbek üzerinde, eşkenar dörtgen ve üçgen biçimlerin oluşturduğu bir daire vardır. Dairenin çevresi de eşkenar dörtgen ve üçgen biçimlerle süslenmiştir. Tavanın doğu yöndeki bölümü, ince ahşap çıtalarla oluşturulan birbiri içerisine geçmiş sekizgen biçimlerle işlenmiştir. Her sekizgen içerisine de birer kare biçim yerleştirilerek işleme zenginleştirilmiştir. Her iki ahşap bölümü, ahşap pervazlarla birbirinden ayrılmıştır (Şekil 4.45). Çatı örtüsü, alaturka kiremittir.

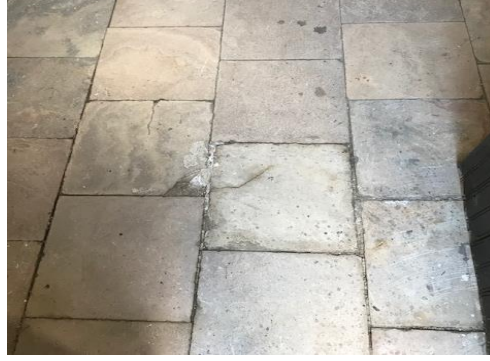
**Şekil 4.47:** Saçaklı Ev alt kat sofa zemini (Koşanlar, 2018)

Saçaklı Ev'in zemin katındaki sofası, ışık mekânı ve odaları, toprak dolgu üzerine yerel mermer plaklarla kaplanmıştır. Avluya sivri kemerlerle açılan sofa ve ışık mekânının döşemelerindeki plaklar, yaklaşık kare biçimindedir ve şaşırtmalı olarak dizilmişlerdir (Şekil 4.47).

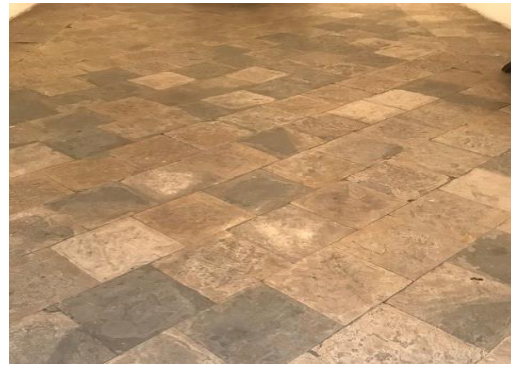
**Şekil 4.48:** Saçaklı Ev alt kat oda zemini (Koşanlar, 2018)

Sokağa doğu yönde cephelenen kare plana sahip oda ile batısındaki dikdörtgen planlı odanın döşemeleri, 40x40 cm. boyutlarında mermer plaklarla diyagonal biçimde dizilerek döşenmiştir. Döşemelerin çevreleri de duvarlara paralel ikişer sıra mermer plakla şaşırtmalı olarak dizilmiştir. Doğudaki odanın bordürleri 60x40 cm. ölçülerinde dikdörtgen plaklardan batıdaki odanın bordürleri ise 40x40 cm. kare plaklardan oluşmaktadır (Şekil 4.48).

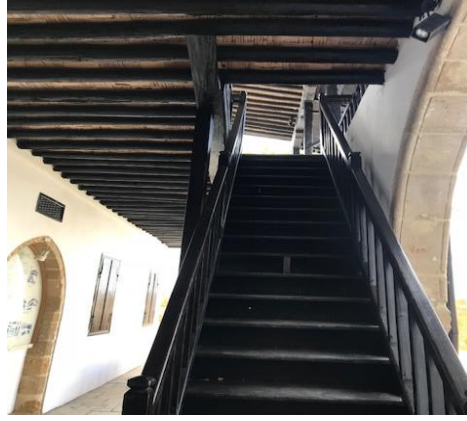
**Şekil 4.49:** Saçaklı Ev merdiveni (Koşanlar, 2018)

Saçaklı Ev'in üst katına, alt kat sofada yer alan ve ilk basamağı mermer kaplı, yirmi rıhtlı tek kollu ahşap merdivenle çıkılmaktadır. Merdivenin iki yanında bulunan korkuluklar,

altta uzanan dikdörtgen kesitli ahşap üzerine basan kare kesitli ahşap dikmeler ve bunların üzerinde uzanan ahşap küpeşteden oluşmaktadır (Şekil 4.49).

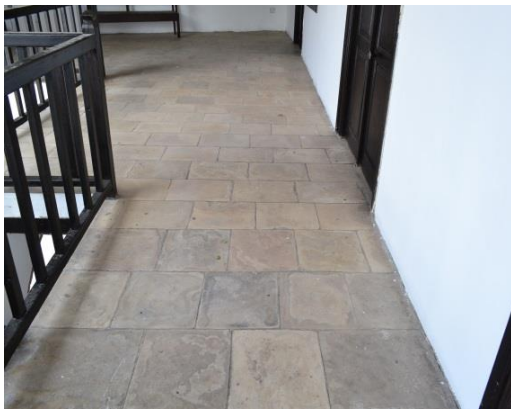
**Şekil 4.50:** Saçaklı Ev üst kat sofa zemini (Koşanlar, 2018)

Konağın üst kat sofası ve odalarının döşemesi, ahşap kirişlerin üzerindeki hasıra serilen sıkıştırılmış toprak üzerine mermer plaklar kaplanarak yapılmıştır. Üst kat sofa revakı ile revaktan yarım daire biçimli bir kemerle ayrılan doğu yöndeki sofa eyvanının döşemesinde mermer plaklar, duvarlara paralel ve şaşırtmalı olarak dizilmiştir (Şekil 4.50). Sofanın güneyindeki kare planlı odanın döşemesi, yaklaşık kare biçimli mermer plaklarla şaşırtmalı biçimde dizilerek kaplanmıştır. Sofanın güneyindeki dikdörtgen planlı odanın döşemesi ise ortada diyagonal olarak dizilmiş plaklarla kaplanmış, çevresi de duvarlara paralel ikişer sıra yaklaşık kare biçimli plaklarla kuşatılmıştır (Şekil 4.51).

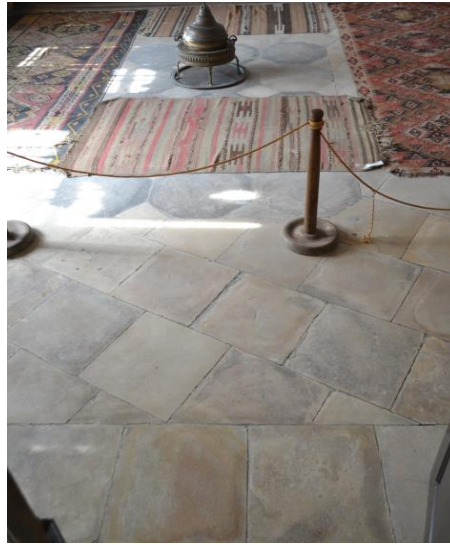
**Şekil 4.52:** Saçaklı Ev Başoda zemini (Koşanlar, 2018)

Başoda, üst kat sofa zemininden iki rıht ile yükseltilerek, basamakları mermer kaplanmıştır. Başodanın zemini, diyagonal olarak döşenmiş mermer plaklarla kaplanmış, çevresine de duvarlara paralel ikişer sıra şaşırmalı döşenen mermerlerle çerçeve oluşturulmuştur. Döşemenin ortasına ise sekizgenler ve bunları tamamlayan kare ile ikizkenar üçgen formu taşı plaklarla dikdörtgen oluşturacak şekilde göbek yapılarak dekor zenginleştirilmiştir (Şekil 4.52).

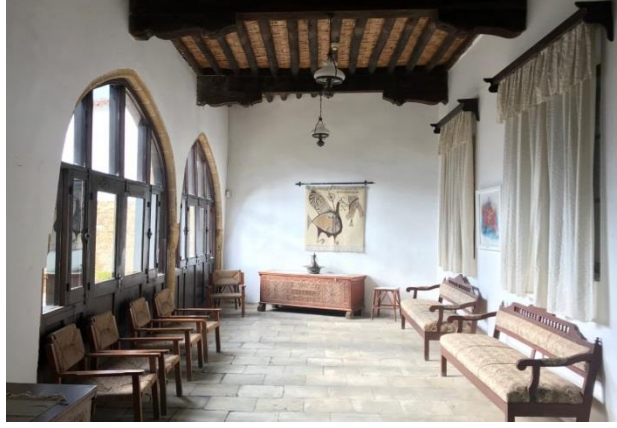
**Şekil 4.53:** Saçaklı Ev işlik mekânı (Koşanlar, 2018)

Zemin kattaki işlik mekânı batı yönde avluya iki sivri kemerle, sofaya ise bir sivri kemerle açılmaktadır. Sivri kemer açıklıkları, günümüzde ahşap camekânlarla kapatılmıştır. Camekânların akslarında da çift kanatlı kapılar bulunmaktadır. Camekânların döşemeden yaklaşık 1m. yüksekliğe kadar olan kısımları ahşaptır. Kapıların her iki yanlarında tek kanatlı pencereler ve pencerelerin yanlarında da sabit camlıklar yer alır. Kapı lento hizasının yukarısındaki kemer gözü ise biri kemer aksında diğerleri de her iki yanlarda olmak üzere üçer adet düşey konumlu yerleştirilen ahşaplarla bölümlere ayrılmıştır. İşlik mekânının, sokak cephesinde oda yönüne nişli üç adet pencere açıklığı bulunmaktadır. Pencereler, ahşap üçer kanatlı ve ahşap panjurludur. Pencerelerin kanatları, yatay konumlu ikişer çıta ile üçer bölüme ayrılmıştır (Şekil 4.53).

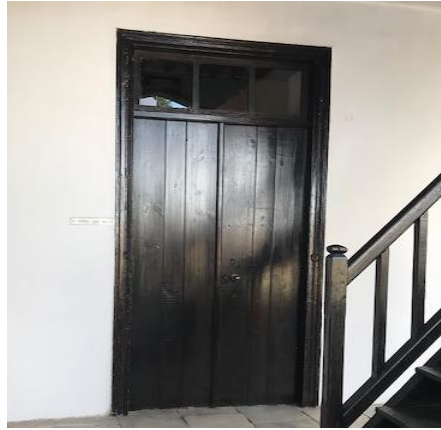
**Şekil 4.54:** Saçaklı Ev alt kat oda kapısı (Koşanlar, 2018)

Zemin katta yer alan her iki odanın da sofaya açılan kapıları, ahşap ve çift kanatlıdır. Kapılar, düşeyde yan yana dizilmiş ahşaplardan oluşturulmuştur. Kapı açıklıkları, oda yönünde nişlidir ve nişlerin üst hizaları ahşap kaplanmıştır. Doğu-batı yönündeki dikdörtgen planlı odanın ahşap çift kanatlı kapı üst seviyesinde kapı genişliğince uzanan enine dikdörtgen sabit camlık, düşeyde ahşap çıtalarla üç eşit kare biçimli parçaya bölünmüştür (Şekil 4.54).

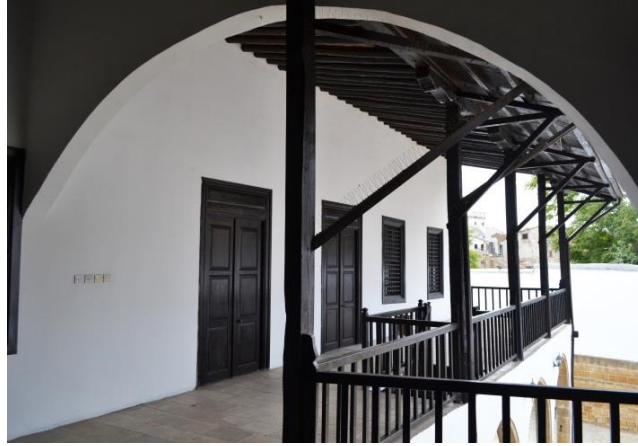
**Şekil 4.58:** Saçaklı Ev revaklı sofaya açılan oda kapıları (Koşanlar, 2018)

Üst kattaki odaların ahşap çift kanatlı kapılarının kanatlarının sofa yönünde, üst üste konumlanmış profilli ahşap çıtalarla oluşturulmuş boyuna dikdörtgen biçimli üçer adet pano yer almaktadır. Kapıların lento üst seviyeleri, kapı genişliğince uzanan enine dikdörtgen ahşap panoludur (Şekil 4.58). Kapılar, oda yönünde nişli ve niş üst hizaları ahşap kaplıdır. Sofanın güneyinde bulunan kare planlı odadan batı yanındaki dikdörtgen planlı odaya, doğu yönde nişli, ahşap çift kanatlı bir kapı ile geçilmektedir. Niş, doğu yönde eğimlidir ve üst seviyesi de ahşap kaplanmıştır. Bu kapının yüksekliği sofaya açılan diğer kapılardan daha azdır. Kapının dikdörtgen planlı oda tarafındaki lento üst seviyesi kapı genişliğince uzanan enine dikdörtgen ahşap panoludur.

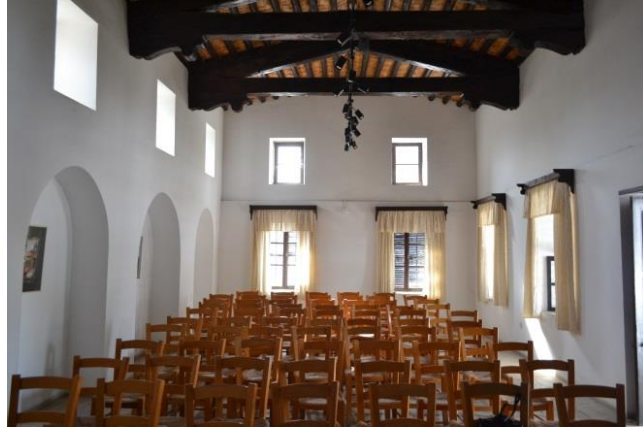
**Şekil 4.59:** Saçaklı Ev dikdörtgen planlı oda pencereleri (Koşanlar, 2018)

olmak üzere dört adettir. Her kanadın ortasına yatay konumlu olarak yerleştirilen birer ahşapla düşeyde ikişer bölümlü yapılmıştır. Batı yöndeki iki penceresi ise ahşap çift kanatlı ve panjurludur. Pencereleler, oda yönünde nişli ve niş üst seviyeleri ahşap kaplıdır ve pencere denizliklerine mermer plaklar yerleştirilmiştir (Şekil 4.59).

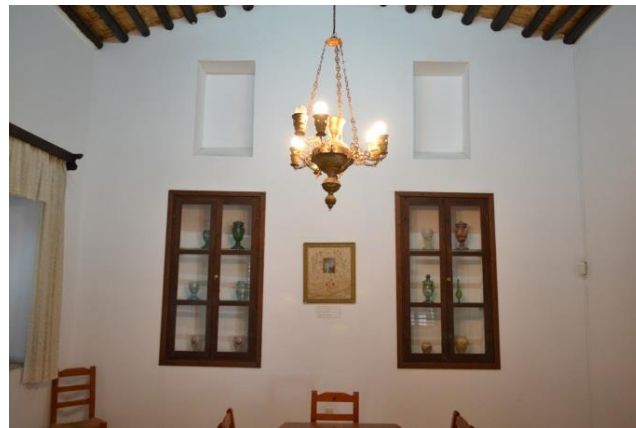
**Şekil 4.60:** Saçaklı Ev'de kare planlı odada duvar nişleri (Koşanlar, 2018)

Sokağa doğu yönde cephelenen kare plana sahip odanın güney duvarında, iki adet ahşap camlık kanatlı duvar nişi yer alır. Boyuna dikdörtgen biçimli nişler, ikişer rafla üçer bölüme ayrılmıştır. Kanatlar, yatay konumlu çıtalarla düşeyde üçer eşit parçaya bölünmüştür. Her iki nişin de sağ kanadının ortasında anahtarlı kilit vardır. Günümüzde duvar nişlerinde Osmanlı Dönemi'ne ait cam sanatı örnekleri sergilenmektedir. Kapaklı duvar nişlerinin hemen yukarısında ise boyuna dikdörtgen biçimli birer duvar nişi daha bulunmaktadır (Şekil 4.60).

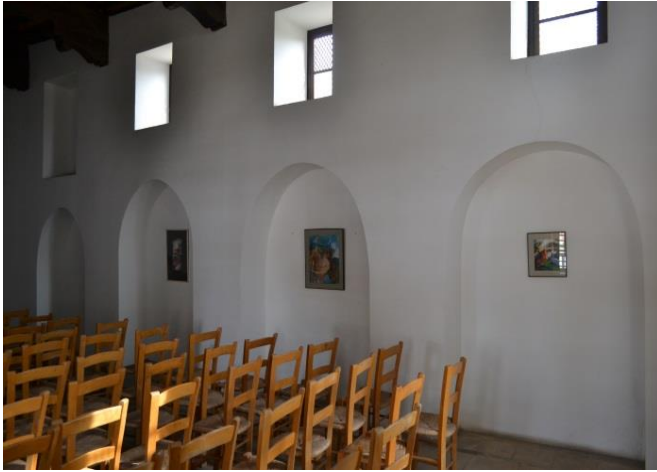
**Şekil 4.61:** Saçaklı Ev dikdörtgen planlı odada duvar nişleri (Koşanlar, 2018)

Dikdörtgen planlı odanın güney duvarında kapı üst seviyesi yüksekliğinde yarım daire kemerli dört adet niş vardır. Nişlerden doğu kenardaki nişin yüksekliği, diğerlerine göre daha azdır ve yukarısında boyuna dikdörtgen formlu bir niş, bu nişin doğu yanında aynı formda bir niş daha vardır. Dikdörtgen formlu nişlerin üst hizaları ahşap kaplıdır (Şekil 4.61). Dikdörtgen planlı odanın doğu cephesinde lambalık nişi bulunmaktadır. Döşemeden yaklaşık bir metre yüksekte başlayan, kaş kemer biçiminde kavsaraya sahip silindirik nişin yanları, yüzeysel taşıntılı alçı bordürlerle sınırlandırılmıştır. Bordürlerin alt kısımları silindirik, üst kısımları köşelidir ve üzeri işlemeli birer tepelikle tamamlanmaktadır. Tepelikler arasındaki üçgen alınlık da bir tepelikle taçlandırılmıştır. Lambalığın içi oda yönünde taşıntılı olacak şekilde mermer kaplanmıştır (Şekil 4.62).

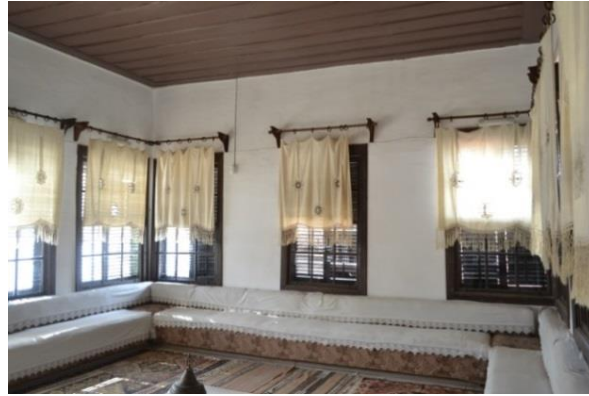
**Şekil 4.64:** Saçaklı Ev Başodası (Koşanlar, 2018)

Başodanın her yöne pencere açıklıkları vardır. Odanın pencereleri giyotin tipindedir. İki bölümlü pencerelerin içine yerleştirilen yatayda birer adet, düşey yönde ikişer adet ahşap çita birbirini keserek bölümlere ayrılmıştır. Pencerelerden doğu, batı ve kuzey yönlerde yer alanlar ahşap panjurludur (Şekil 4.64). Başodanın kapısının yanında bulunan ve sofa eyvanına açılan pencere diğer pencereler gibi dikdörtgen biçimli ve ahşap şebekelidir. Şebeke, sofaya açılan diğer oda pencerelerinde olduğu gibi yatayda ve düşeyde birbirini kesen tornalı ahşaplardan imal edilmiştir. Başoda kapısının oda yönündeki cephesinin iki yanında, ahşap lambalık rafları bulunmaktadır.

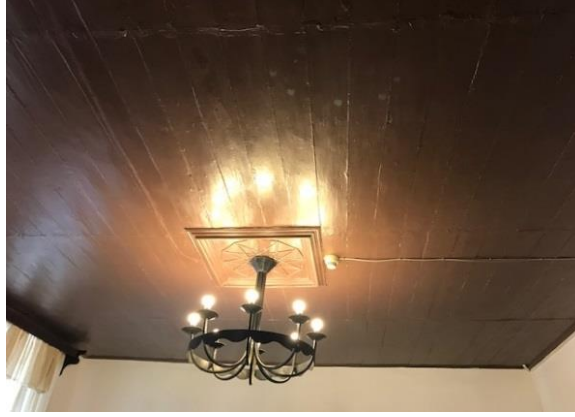
**Şekil 4.65:** Saçaklı Ev kaplamalı alt kat oda tavanı (Koşanlar, 2018)

Konağın zemin katında yer alan sofa, işlik mekânı ve dikdörtgen planlı odalarının tavaları kaplamasızdır. “C-S” kıvrımlı ahşap konsollara basan ahşap ana kirişler üzerine sıralanmış silindirik ahşap kirişlere taşıttırılmıştır. Üzerlerine de kamıştan örülerek oluşturulmuş hasır

serilmiştir. İşlik mekânının sofaya açılan kapısı ile en güneyde yer alan kiriş arasındaki tavan kısmı, diğer tavan kısmına göre daha düşük kotta yapılmıştır. Sokak yönündeki kare planlı odanın tavanı ise ahşap kaplamalıdır. Kuzey-güney yönde yan yana dizilen ahşapların duvar birleşim yerleri ahşap pervazlarla kapatılmıştır. Kare formundaki tavanın ortasında profilli ahşap çıtalarla oluşturulmuş kare biçimli tavan göbeği vardır ve göbeğin içinde de ahşap çıtalarla geometrik şekiller oluşturularak dekor yapılmıştır. Tavan göbeğindeki sarkan aydınlatma armatürü de konağın restorasyonu sırasında buraya monte edilmiştir (Şekil 4.65).

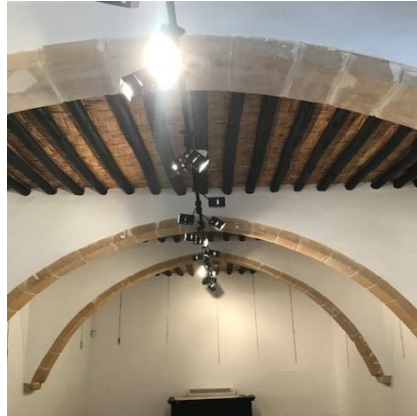
**Şekil 4.66:** Saçaklı Ev alt kat oda tavanı (Koşanlar, 2018)

Sofanın batı yönünde yer alan dikdörtgen planlı odanın, tavan strüktürünü oluşturan silindirik ahşap kirişler üç tane kuzey-güney doğrultulu sivri kemerle taşınmaktadır. Kirişlerin üzerine kamış hasır serilmiştir (Şekil 4.66).

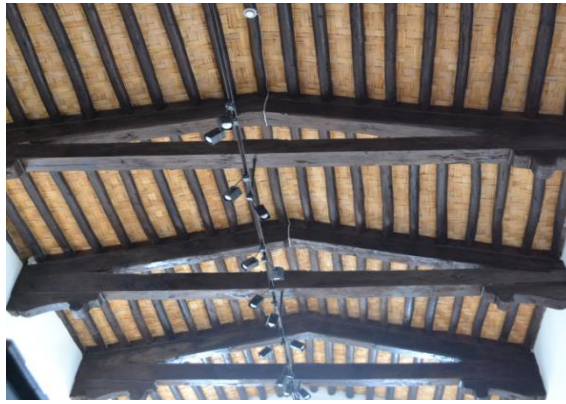
**Şekil 4.67:** Saçaklı Ev’de makasla taşınan üst kat oda tavanı (Koşanlar, 2018)

Konağın üst kat sofasının tavanı, çatı strüktürünün devamı şeklinde güney yönde duvara kuzey yönde ise sofa revakının ahşap direklerin üzerine yerleştirilmiş doğu-batı doğrultulu “C-S” kıvrımlı ahşap konsollarla desteklenen ahşap kirişe basan kuzey-güney doğrultuda yan yana sıralanmış avlu yönüne eğimli silindirik ahşap kirişlerle taşıtılarak, üzerine kamıştan örülmüş hasır serilmiştir. Sofanın güney yönündeki iki odasının tavanları, “C-S” kıvrımlı ahşap konsollarla desteklenen ahşap makaslarla taşıtırılmıştır. Makasla taşınan yan yana sıralanmış daire kesitli ahşap kirişlerin üzeri ise kamıştan yapılmış hasır serilerek örtülmüştür (Şekil 4.67).

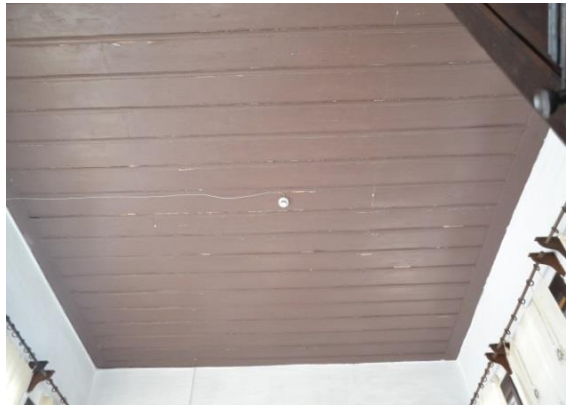
**Şekil 4.68:** Saçaklı Ev Başoda tavan kaplaması (Koşanlar, 2018)

Başodanın tavanı ahşap kaplanmıştır. Yalın bir görüntüye sahip olan tavan kaplaması, doğu-batı yönünde yan yana sıralanan ahşaplarla oluşturulmuştur. Ahşapların birleşim derzleri de ahşap çıtalarla kapatılmıştır. Ahşapların duvar birleşim yerleri ise oda boyunca yerleştirilen pervazlarla gizlenmiştir (Şekil 4.68).

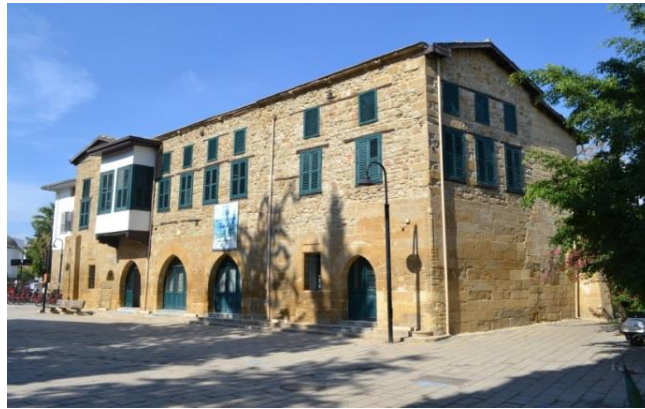
**Şekil 4.69:** Yunus Emre Enstitüsü Binası (Koşanlar, 2018)

Konak iki katlı ve dış sofalı plan tipine sahiptir. Zemin katta yer alan odalar, beş tane sivri kemerle revaklı sofaya, üst katta bulunan odalar da ahşap direkli revaka açılır. Konağın, meydana güney yönde çıkma yapan cumbası, "C-S" kıvrımlı iki ahşap konsol üzerine oturtulmuştur. Bina, alt katı kesme taş malzeme ile cumbası ise bağdadi tekniği ile inşa edilmiş; çatı örtüsü de beşik çatı olarak yapılmıştır (Şekil 4.69).

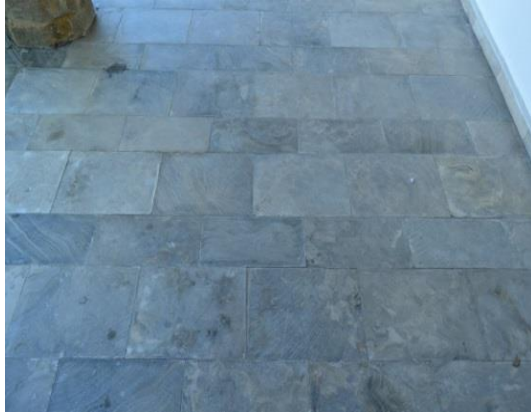
**Şekil 4.70:** Yunus Emre Enstitüsü Binası alt kat sofası (Koşanlar, 2018)

Konağın, ana kapısının açıldığı sofa uzantısının ve revaklı alt kat sofasının döşemeleri, sıkıştırılmış toprak üzerine mermer plaklarla kaplanmıştır. Yaklaşık kare biçimli mermer plaklar, şaşırtmalı olarak dizilmiştir (Şekil 4.70). Revaklı sofanın doğu ucunda yer alan ve sofadan iki basamakla inilen işlik mekânı ve zemin katta bulunan diğer odaların döşemeleri de sıkıştırılmış toprak üzerine yerel mermerlerle kaplanmıştır. İşlik mekânı ve batı yanındaki odanın döşemeleri, yaklaşık dikdörtgen biçimli mermer plaklarla, şaşırtmalı olarak kaplanmıştır. Ana kapının batı yanında bulunan ve sofaya iki ayrı kapı ile açılan odanın, özgün halinde yerel mermer olan zemini, yapılan restorasyon çalışmaları sonucu, günümüzde epoksi ile kaplıdır (Şekil 4.71). Sofanın kuzey ucunda yer alan tuvalet mekânı da diyagonal olarak dizilmiş kare formulu seramiklerle döşenmiştir.

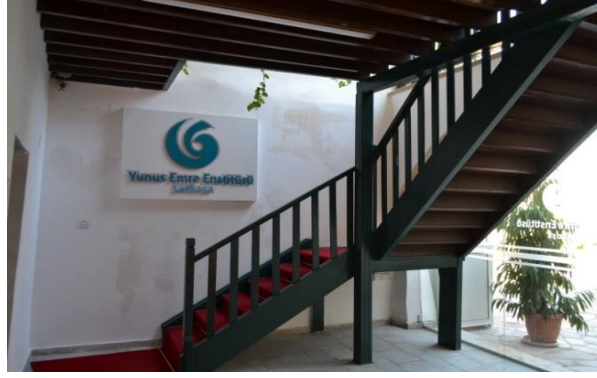
**Şekil 4.72:** Yunus Emre Enstitüsü Binası merdiveni (Koşanlar, 2018)

Yapının üst katına, alt kat sofanın kuzey yönünde yer alan iki kollu ahşap merdivenle çıkılmaktadır. Merdiven, iki yanda yer alan dikdörtgen kesitli ahşap kirişler arasındaki ahşap basamaklardan yapılmıştır. Basamakların üzeri ise halı kaplıdır. Batı yönden başlayıp doğu yöne doğru uzanan altı rıhtlı ilk koldan sonraki ahşap sahanlık dikdörtgen kesitli ahşap dikmelerle taşınmaktadır. Oniki rıhtlı ikinci kol ise güney yönden kuzey yöne doğru uzanarak üst kat sofaya ulaşmaktadır. Merdivenin korkulukları, merdiveni taşıyan ahşap kirişe basan dikdörtgen kesitli ahşap dikmeler ve bunların üzerinde uzanan ahşap küpeşteden oluşmaktadır (Şekil 4.72).

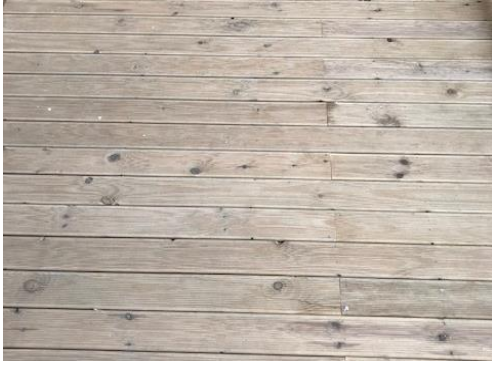
**Şekil 4.73:** Yunus Emre Enstitüsü Binası üst kat sofası (Koşanlar, 2018)

Konağın üst kat döşeme kaplaması, zemin katın tavan strüktürü üzerine serilen kamış hasır ve toprak dolgu ile oluşturulmuş taban üzerine yapılmıştır. Sofa döşemesi, restorasyon sırasında yükseltilerek dış mekan özellikli ahşapla kaplanmıştır (Şekil 4.73). Üst katta yer alan ve ahşap direkli sofa revakına açılan eyvan, odalar ve Başodanın zemini, yan yana dizilmiş ahşaplarla döşenmiştir (Şekil 4.74). Üst kat sofa zemininden iki rıht ile yükseltilen eyvan ve üç rıht ile yükseltilen eyvanın doğu yanında yer alan odaların basamakları da ahşap kaplıdır. Tuvalet mekânı ise alt katta yer alan tuvalet gibi kare formu seramiklerle diyagonal biçimde döşenmiştir.

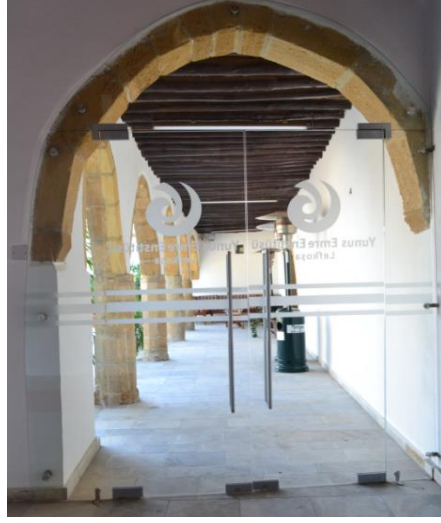
**Şekil 4.75:** Yunus Emre Enstitüsü Binası alt kat sofa (Koşanlar, 2018)

Alt kat sofanın giriş holü şeklindeki uzantısı ile revaklı sofa arasında sivri kemer vardır. Bu kemerin içindeki açıklık restorasyon çalışmaları sırasında konağın işlevlendirilmesine yönelik olarak, yerleştirilen cam ile sofa bölünmüştür (Şekil 4.75).

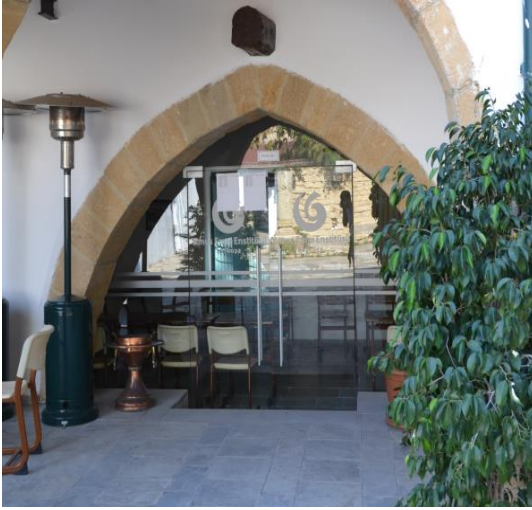
**Şekil 4.76:** Yunus Emre Enstitüsü Binası ışık mekânının kapısı (Koşanlar, 2018)

İşlik mekânına ait sofanın doğu ucundaki kemer açıklığı, sofa revakında olduğu gibi içerisine yerleştirilen cam ile sofadan ayrılmıştır. Cam bölmenin aksına da çift kanatlı kapı yapılmıştır (Şekil 4.76). Günümüzde derslik olarak kullanılan işlik mekânının, güney cephesinde bulunan ahşap çift kanatlı kapısı, dışta gotik kemerli, içte düz atkılıdır. Kapı kanatlarının zeminden yaklaşık bir metre yüksekliğe kadar olan kısımları ahşap, üst kısımları ise camlık olarak yapılmıştır. Camlıkların, sokak yönünde, alt, üst ve ortalarında yan yana simetrik ikişer adet “S” kıvrımlı lama demirinden yapılmış kısımlar bulunan düşeyde üst üste konumlanmış, dikdörtgen biçimli iki adet demir şebekesi vardır. Şebekenin her iki bölümü de yatayda ikişer adet lama demiri, düşeyde ise altışar adet lama demirinin birbirini kesmesi ile oluşturulmuş ve düşey demirlerin alt ile üst uçlarının aralarına yerleştirilen lama demirinden dairesel parçalarla da şekillendirilmiştir. Kapının her iki yüzeyinde de sürgülü kilit sistemleri bulunmaktadır. İşlik mekânının, batı cephesinin aksında yer alan içerisine cam malzemeden iki kanat yerleştirilmiş kapı açıklığı ile batı yanındaki odaya geçilmektedir. Kapının lentosu ahşaptır. İşlik mekânın güney cephesinde, sokak yönünde nişli penceresi, boyuna dikdörtgen biçimli, ahşap camlık kanatlı, ahşap panjurlu ve demir korkulukludur. Kanatlar, içlerine yerleştirilen yatay konumlu ahşap çıtalarla düşeyde kare biçimli üçer bölüme ayrılmıştır. Korkuluk ise yatayda ve düşeyde yerleştirilen beşer adet lama demiri ile silindirik demirin birbirini kesmesi ile oluşturulmuştur. Konağın zemin katında, sofa yönüne açılan oda kapıları ve tuvalet mekânın kapısı, ahşap ve tek kanatlıdır. Kapıların kanatları, üst ve altta yan yana

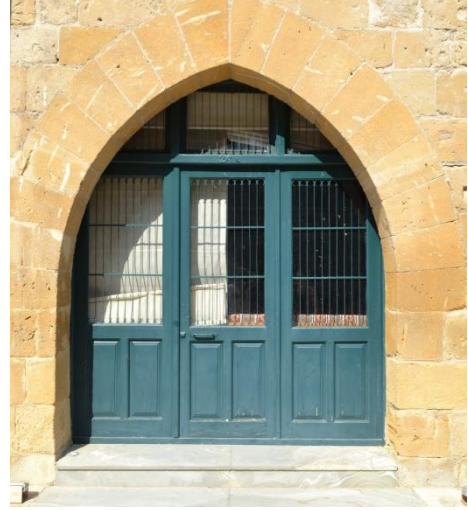
**Şekil 4.77:** Yunus Emre Enstitüsü Binası oda kapısı (Koşanlar, 2018)

ikişer adet boyuna, ortada enine dikdörtgen biçimli panolarla şekillendirilmiştir. Alttaki panolar, üstteki panolardan daha kısadır. Kapılar, oda yönünde nişlidir. Tuvalet kapısının niş üst seviyesi ahşap kaplıdır. Ana kapının doğu yanında bulunan odanın, güney yöndeki meydana açılan iki gotik kemerli kapı açıklığı daha vardır. Kapılar, ahşap üç kanatlı, dışta sivri kemerli, içte düz atkılıdır. Kanatların ışlık mekânında olduğu gibi, zeminden yaklaşık bir metre yüksekliğe kadar olan kısımlarının her iki yönü de yan yana ikişer adet boyuna dikdörtgen biçiminde ahşap panolarla şekillendirilmiştir. Kapı lentosunun üst bölümündeki kapı genişliğince uzanan camlık bölmeler, kapı kanatlarının devamı olarak üç kanatlı olarak yapılmıştır. Camlıkların, yatayda ikişer adet lama demiri ile düşeyde dokuz adet kare kesitli demirin birbirini kesmesi ile oluşturulmuş demir şebekeleri bulunmaktadır. Şebekeler, düşey demirlerin alt ve üst uçlarının aralarına yerleştirilen lama demirinden dairesel parçalarla biçimlendirilmiştir. Lento üst kısmındaki demir şebekeler de kanatların camlık bölümlerinde olduğu gibi düşey yönde yerleştirilmiş lama demirlerinin yana yana sıralanması ile oluşturulmuş ve düşey demirlerin alt ile üst uçlarının aralarına yerleştirilen lama demirinden dairesel parçalarla da biçimlendirilmiştir (Şekil 4.77).

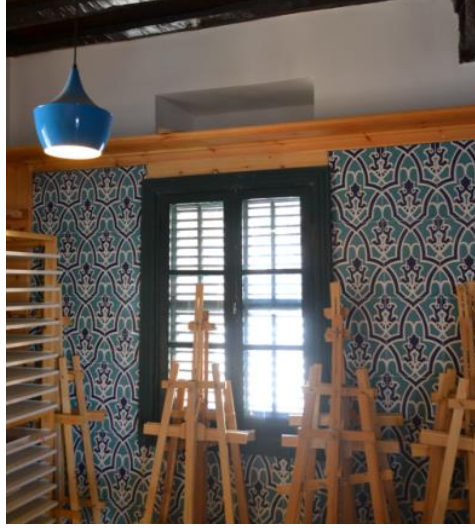
**Şekil 4.78:** Yunus Emre Enstitüsü Binası oda penceresi (Koşanlar, 2018)

Konağın, zemin katta ana kapının batısında yer alan odanın, biri güneye diğeri batıya açılan iki penceresi vardır. Pencereleler, boyuna dikdörtgen formlu, ahşap çift kanatlı, ahşap panjurludur ve sokak yönünde demir korkulukludur. Kanatlar, yatay konumlu iki profilli ahşap çıta ile bölünerek düşeyde üç bölümlü yapılmıştır. Demir korkuluklar, yatay

konumlu beş adet lama demiri ile beş adet düşey konumlu silindirik demirin birbirini kesmesi ile oluşturulmuştur. Pencereilerin yukarısında da pencere genişliğince enine dikdörtgen biçimli birer niş bulunmaktadır (Şekil 4.78).

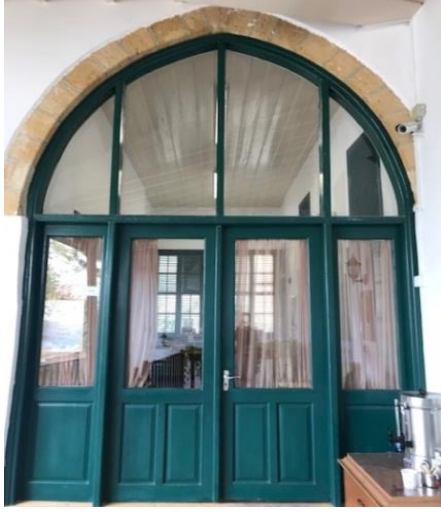
**Şekil 4.79:** Yunus Emre Enstitüsü Binası eyvan kapısı (Koşanlar, 2018)

Yapının üst katında yer alan, çıkmalı oda şeklindeki sofa eyvanı, eyvan ile sofa arasında bulunan sivri kemer içerisine yerleştirilmiş camekânla sofadan ayrılmıştır. Sofadan eyvana camekânın aksındaki ahşap, çift kanatlı kapı ile geçilmektedir. Camekânın, zeminden 85 cm. yüksekliğe kadar olan kısmı ahşap levhalarla yapılmıştır. Kapının her iki yanında da sabit camlıklar yer alır. Ahşap levhaların üzeri, kanatlarda yan yana ikişer tane, sabit camlıklarda ise bir tane boyuna dikdörtgen biçimli pano ile şekillendirilmiştir. Kapı lento hizasının yukarısındaki kemer gözü, biri kemer aksında diğerleri de her iki yanlarda olmak üzere yerleştirilen düşey konumlu üç adet ahşapla dört bölüme ayrılmıştır (Şekil 4.79). Üst katta yer alan diğer iki odanın kapıları ile tuvalet kapısı, ahşap, çift kanatlı, oda yönünde nişli ve nişlerin üst hizaları ahşap kaplıdır. Sofa eyvanının doğu yanında yer alan oda ile tuvalet kapısının iki kanadı da üstte ve altta birer adet boyuna, ortada ise enine dikdörtgen formu pano ile biçimlendirilmiştir. Sofanın doğu ucunda bulunan odanın kapısı, sofa yönünde ahşap kemerlidir. Kemerin yukarısı profilli ahşap çıtalarla ters “T” biçimli bir pano şeklinde düzenlenerek alınlık yapılmıştır (Şekil 4.80).

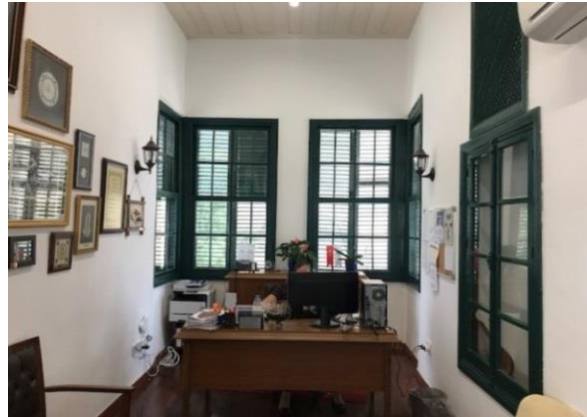
**Şekil 4.81:** Yunus Emre Enstitüsü Binası sofa eyvanı pencereleri (Koşanlar, 2018)

Üst kat sofa eyvanındaki çıkmanın, dört adet dikdörtgen biçimli ahşap penceresi, güney yönde meydana açılmaktadır. Pencereleler, giyotin tipinde ve ahşap panjurludur. Kanatları, yatayda ve düşeyde birbirini kesen profilli çıtalarla kare biçimlere ayrılmıştır (Şekil 4.81). Üst katta eyvanın doğu yanındaki odaların da pencereleri, ahşap, çift kanatlı ve panjurludur. Pencere kanatları, yatay konumlu profilli ahşap çıtalar ile bölünerek düşeyde eşit parçalara ayrılmıştır. Pencereleler, oda yönünde nişlidir ve nişlerin üst seviyeleri de ahşap kaplıdır. Odaların sofaya açılan ikişer adet ahşap, çift kanatlı kepenkli pencereleri bulunmaktadır. Sofa eyvanının doğu yanındaki odanın sofaya açılan pencereleri oda yönünde ikişer ahşap kapaklı duvar nişine dönüştürülmüştür.

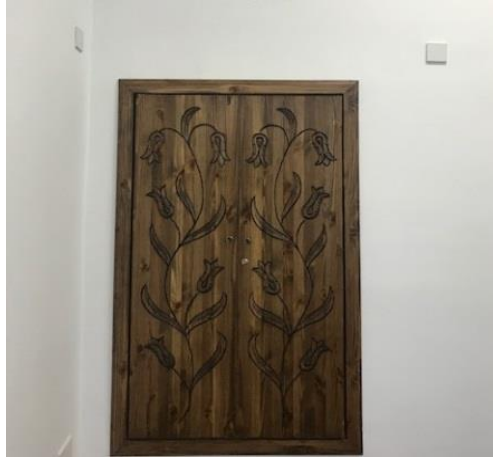
**Şekil 4.82:** Yunus Emre Enstitüsü Binası'nda niş (Koşanlar, 2018)

Üst kat sofa eyvanının batı duvarında iki adet ve doğu duvarında bir adet niş bulunmaktadır. Batı duvarında yer alan nişler, boyuna dikdörtgen biçimli, ahşap çift camlık kanatlıdır. Eyvanın doğu duvarındaki boyuna dikdörtgen formlu iki raflı niş, ahşap ve çift kapaklıdır. Eyvanın doğu yanındaki odanın batı duvarında, çift kanatlı, ahşap kapaklı bir adet niş bulunmaktadır. Nişin kapakları, lale motifleri ile biçimlendirilmiştir (Şekil 4.82). Tuvalet mekânında, kabinlerin yukarısında günümüzde depo olarak kullanılan bir bölüm bulunmaktadır. Bu bölüm panjur şeklinde tasarlanan ahşaplarla kapatılmıştır. Deponun aksına çift kanatlı kapı yapılmıştır. Kanatların yanları ile yukarısında da sabit bölümler yer alır ve ahşaplar yeşil boyalıdır.

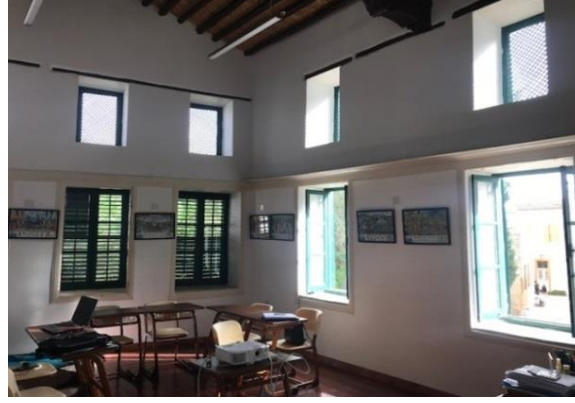
**Şekil 4.83:** Yunus Emre Enstitüsü Binası’nda sergen (Koşanlar, 2018)

Sofanın doğu ucunda yer alan odada, pencere ve niş üst hizalarında yatayda uzanan ahşap pervaz bulunmaktadır. Pervaz, güney cephede batı taraftaki pencere, doğu cephede ise kuzey taraftaki niş ile son bulmaktadır. Bu pervazla pencere ve nişlerin alt hizaları ile yanlarında bulunan ahşap pervazlar pencere ve nişlere çerçeve oluşturmaktadırlar. Bu odanın güney yönündeki pencerelerden batıdakinin yukarısında ve batı yanından başlayıp odanın doğu duvarında sona eren ahşap sergen bulunmaktadır (Şekil 4.83).

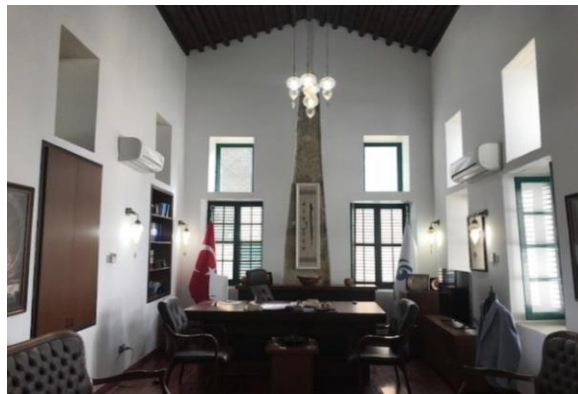
**Şekil 4.84:** Yunus Emre Enstitüsü Binası Başodası (Koşanlar, 2018)

Konağın üst katında güney-batı köşede yer alan Başodanın sofadan açılan kapısı, ahşap ve çift kanatlıdır. Kanatlar, üst ve altta yan yana ikişer adet boyuna, ortada ise enine dikdörtgen formlu bir adet pano ile şekillendirilmiştir. Alttaki panolar, üstteki panolardan daha kısadır. Başodanın, güney, doğu ve batı yönlerinde pencere açıklıkları bulunmaktadır. Pencereleler, boyuna dikdörtgen formlu, ahşap çift kanatlı ve ahşap panjurludur. Kanatlar, üçer adet yatay konumlu profilli ahşap çıta ile düşeyde dörder bölüme ayrılmıştır. Pencereleler, oda yönünde nişli ve nişlerin üst hizaları ahşap kaplanmıştır. Odanın doğu cephesinde bulunan iki adet pencere, günümüzde raflı ve kapaklı dolap nişine dönüştürülmüştür. Her pencerenin yukarısında pencerelelerden daha dar, oda yönünde nişli, boyuna dikdörtgen biçiminde tepe pencereleleri vardır. Tepe pencereleleri kafeslidir ve kafesleler, ahşap çıtalarla diyagonal şekilde oluşturulmuştur. Tepe pencerelelerinin de niş üst seviyeleri ahşaptır. Duvar yüzeylelerinde, demirden imal edilmiş aydınlatma aplikleleri bulunmaktadır (Şekil 4.84).

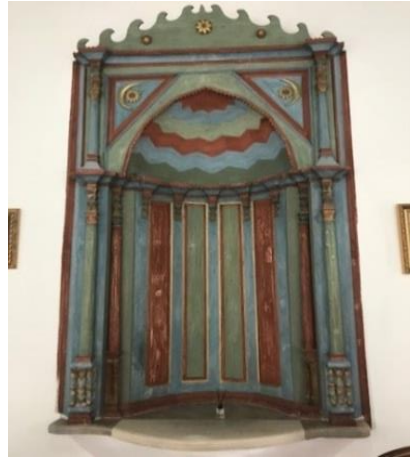
**Şekil 4.85:** Yunus Emre Enstitüsü Binası Başodada lambalık nişi (Koşanlar, 2018)

Başodanın kuzey cephesinde, yarım daire planlı lambalık ya da çiçeklik olarak kullanılan silindirik bir niş bulunmaktadır. Niş yarım daire kemerli kavsaraya sahip olup, ahşap kaplamalıdır. Kaplama üzerinde kavsaranın her iki köşeliğinde de profilli çıtalarla üçgen oluşturulmuş, üçgenlerin içerisinde de karşılıklı ay ve yıldız motifleri, ahşap kabartma olarak yerleştirilmiştir. Tepelik üstü de eğrisel çizgili motiflerle biçimlendirilmiştir. Üzerine de ortada büyük iki yanında küçük ahşap kabartma çiçek motifi yerleştirilmiştir. Nişin her iki yanında, kavsaraya kadar ikişer adet ve kavsaranın yanlarında birer adet, baba şeklinde tasarlanmış, tornalı ahşaplar bulunmaktadır. Bu ahşaplardan nişin yanlarında yer alanlardan dıştakiler, iki kavsaranın yanlarındakiler duvardan yüzeysel taşıntılıdır. Tornalı ahşapların arasındaki niş yüzeyinde, tepeliklerle aynı hizada ve aynı biçimde imal edilmiş, beş adet ahşap tepelik daha yan yana sıralanmış olarak görülmektedir. Bu tepeliklerin aralarında da boyuna dikdörtgen biçimli dört adet pano oluşturulmuştur. Nişin alt kısmı, duvardan taşıntılı konik biçimli konsol şeklinde tasarlanmış olup niş içerisindeki iki renkli mermer plak bu konsola yerleştirilmiştir (Şekil 4.85).

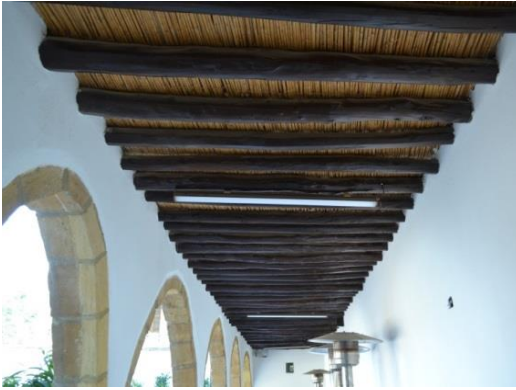
**Şekil 4.86:** Yunus Emre Enstitüsü alt kat sofa tavanı (Koşanlar, 2018)

Konağın zemin katında yer alan revaklı sofa tavanı, güney yönde duvarlara kuzey yönde de revak kemerlerine basan silindirik ahşap kirişlerle taşınmaktadır. Kirişlerin üzeri de doğu-batı yönde yan yana sıralanmış kamışlarla kapatılmıştır (Şekil 4.86). Konağın sofasının giriş holü şeklindeki uzantısının, doğu yöndeki sivri kemer açıklığının başladığı yerden
