# LEFKOŞA GELENEKSEL TÜRK EVLERİNİN İÇ MEKÂN ÖGELERİ ÜZERİNE BİR İNCELEME

YAKIN DOĞU ÜNİVERSİTESİ  
FEN BİLİMLERİ ENSİTİTÜSÜ  
İÇ MİMARLIK ANA BİLİM DALI

YÜKSEK LİSANS TEZİ

LEFKOŞA, 2019

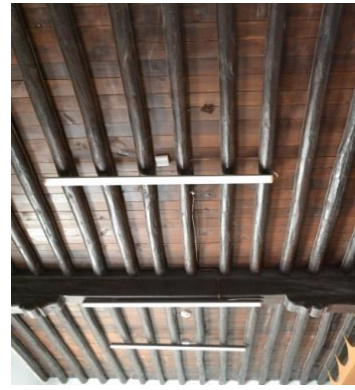
**Şekil 4.87:** Yunus Emre Enstitüsü alt kat oda tavanı (Koşanlar, 2018)

kuzeye uzanan sonraki bölümünün tavanı daha düşük yapılarak kademelendirilmiştir. Düşük kotta yapılan tavadaki kirişler, doğu-batı yönde sıralanmış dikdörtgen kesitli, diğer bölüm ise silindirik kirişlerle taşıtırılarak, üzerleri kuzey-güney doğrultusunda yan yana sıralanmış kamışlarla örtülmüştür. İşlik mekânın tavanı, kuzey-güney yönde oda aksında bulunan ahşap ana kiriş ve bu kirişin doğu ile batı yanlarına yerleştirilen “I” profillerle taşınmaktadır. Ana taşıyıcı kirişlerin üzerlerine doğu-batı doğrultusunda sıralanan silindirik ahşap kirişlerin üzeri de kamışlarla kapatılmıştır. Sofa eyvanının batı yanındaki odanın tavanı, iki adet doğu-batı doğrultusundaki ahşap ana kiriş üzerine yerleştirilen kuzey-güney doğrultudaki silindirik ahşap kirişlerle taşıtırılarak üzerleri de yan yana sıralanmış ahşaplarla kapatılmıştır. Eyvanın doğu yanındaki odanın tavanı da “C-S” kıvrımlı ahşap konsollarla desteklenen ahşap ana kiriş ve üzerine doğu-batı yönünde sıralanmış silindirik ahşap kirişlerle taşıtırılarak üzerleri de kuzey-güney doğrultusundaki ahşaplarla örtülmüştür (Şekil 4.87). Tuvaletin tavanı ise kuzey-güney doğrultusundaki ahşap silindirik kirişlerle taşıtırılarak, üzerleri de doğu-batı doğrultusunda yan yana dizilen ahşaplarla kapatılmıştır.

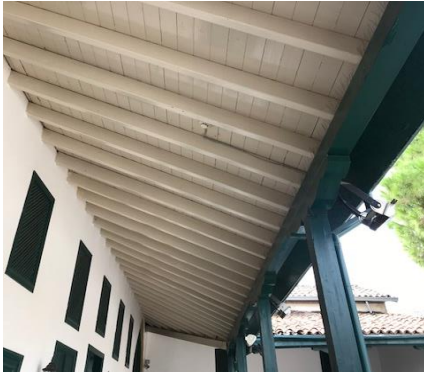
**Şekil 4.88:** Yunus Emre Enstitüsü üst kat sofa tavanı (Koşanlar, 2018)

Konağın, ahşap direkli üst kat sofa revakının tavan strüktürü; güney yönde duvara, kuzey yönde ise revakın ahşap dikmeleri üzerinde bulunan doğu-batı doğrultulu “C-S” kıvrımlı ahşap konsollarla taşınan ve yine aynı yönde uzanan ahşap kirişe basan kuzey-güney doğrultuda yan yana sıralanmış, avlu yönüne eğimli dikdörtgen kesitli kirişlerle taşıtırılmıştır. Ahşap kirişlerin üzeri de doğu-batı doğrultulu ahşaplarla kapatılmıştır (Şekil 4.88). Sofa eyvanının tavanı, ahşap kaplıdır ve ahşaplar, düzenli tekrarlar her iki adetten biri

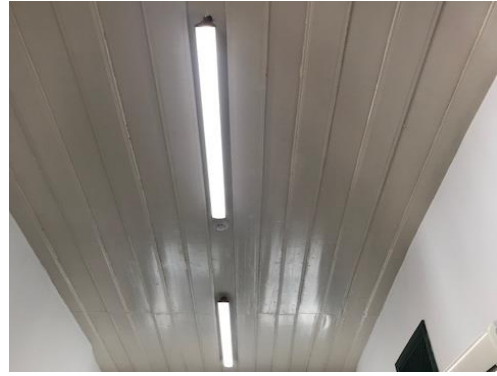
**Şekil 4.89:** Yunus Emre Enstitüsü üst kat eyvan tavanı (Koşanlar, 2018)

bindirmeli şekilde dizilerek oluşturulmuştur (Şekil 4.89). Eyvanın doğu yanındaki odaların tavanları, "C-S" kıvrımlı ahşap konsollarla desteklenen ahşap makaslarla taşıtırılmış, makasların üzerinde doğu-batı doğrultuda uzanan silindirik kirişlerin üzerine eyvanın doğusundaki odada kamış hasır, bu odanın doğusundaki odada da yan yana sıralanmış ahşaplar dizilmiştir. Tuvaletin tavanı, alt kattaki tuvalette olduğu gibi; kuzey-güney doğrultusundaki ahşap silindirik kirişlerle taşıtırılarak, üzerleri de doğu-batı doğrultusunda ahşaplarla örtülmüştür.

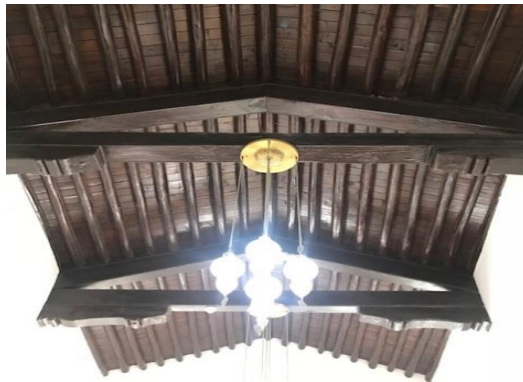
**Şekil 4.90:** Yunus Emre Enstitüsü Binası Başoda tavanı (Koşanlar, 2018)

Başodanın tavanı, "C-S" kıvrımlı ahşap konsollarla desteklenen iki adet doğu-batı yönünde uzanan ahşap makasla taşıtırılmıştır. Makasların üzerinde kuzey-güney doğrultu yan yana sıralanmış daire kesitli ahşap kirişlerin üzeri ise doğu-batı yönünde dizilmiş ahşaplarla kapatılmıştır. Her ahşap makasın aksına birer tane avize şeklinde sarkan aydınlatma armatürü yerleştirilmiştir (Şekil 4.90).

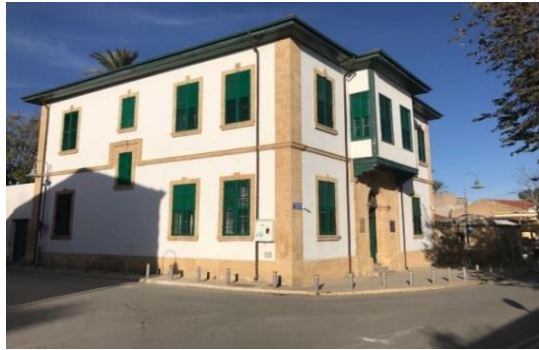
**Şekil 4.91:** İTÜ Sürekli Eğitim Merkezi Binası (Koşanlar, 2018)

Geleneksel Türk Evi'nin plan tiplerinden iç sofalı plan tipinde olan konak, iki katlıdır. Alt ve üst katta karşılıklı yer alan odalar sofaya açılmaktadır. Taş ve kerpiç malzeme kullanılarak inşa edilen yapının cephesi yalındır. "C-S" kıvrımlı iki adet ahşap konsolla taşınan cumba, oda boyunca sokağa çıkma yapmaktadır (Şekil 4.91).

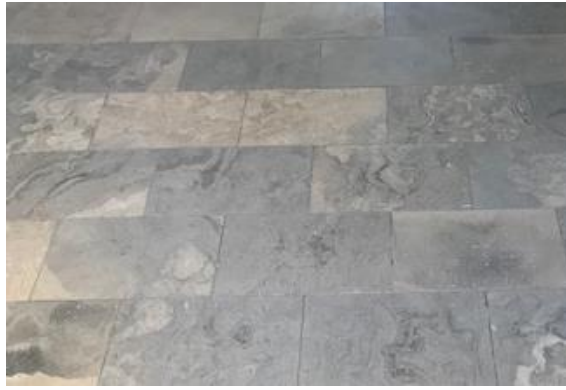
**Şekil 4.92:** İTÜ Sürekli Eğitim Merkezi Binası alt kat sofa döşemesi (Koşanlar, 2018)

Konağın sivri kemerle avluya açılan alt kat sofasının zemini, sıkıştırılmış toprak üzerine, 30x40 cm. boyutlarındaki mermer levhalarla şaşırtmalı biçimde dizilerek döşenmiştir. Zemin katta yer alan odaların döşemeleri de sıkıştırılmış toprak üzerine, duvarlara paralel ve şaşırtmalı olarak dizilmiş kare formlu mermer plaklarla kaplanmıştır (Şekil 4.92). Tuvaletin döşemesi, 20x20 cm. ölçülerindeki çeşitli motiflerle biçimlendirilmiş renkli mozaiklerle kaplanmıştır. Süpürgelikler ise farklı desenli mozaiklerle yapılmıştır.

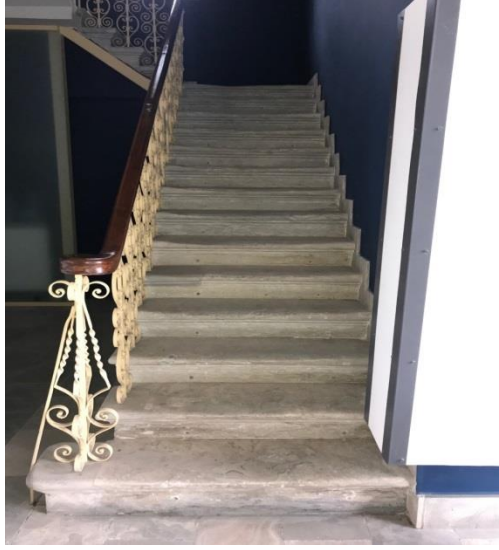
**Şekil 4.93:** İTÜ Sürekli Eğitim Merkezi Binası merdiveni (Koşanlar, 2018)

Yapının üst katına, sofadan bir sivri kemerle ayrılan bölüm içerisinde yer alan basamakları mermer plaklarla kaplanmış yirmisekiz rıhlı ve üç kollu betonarme merdivenle çıkılmaktadır. Merdivenin güney yönünde korkuluğu bulunmaktadır. Merdivenin korkuluğu, her basamağa monte edilmiş birer adet dikme ve bunların her iki yanında lama demirinden uçları “S” kıvrımlı olarak şekillendirilmiş üst üste konumlanan ikişer adet şebeke ile dekore edilmiştir. İlk basamaktaki dikmede ise diğer basamakların dikmelerine monte edilmiş şebekelerden dört adet yer almaktadır (Şekil 4.93). Merdivenin batı yönde sokağa açılan iki adet penceresi bulunmaktadır. Bu pencereler, ahşap çift kanatlı ve sokak yönünde ahşap kafeslidir. Kanatlar, yatay konumlu ikişer adet ahşap ile düşeyde kare formlu üçer bölüme ayrılmıştır. Pencerelerden yalnızca alttaki demir korkulukludur. Korkuluk, yatayda iki adet lama demiri ile düşeyde beş adet silindirik demirin birbirini kesmesi ile oluşturulmuştur. Ahşap kafesler de birbirini diyagonal olarak kesen ahşap çıtalarla yapılmıştır. Pencere nişlerinin içerisinde mermer denizlikler bulunmaktadır.

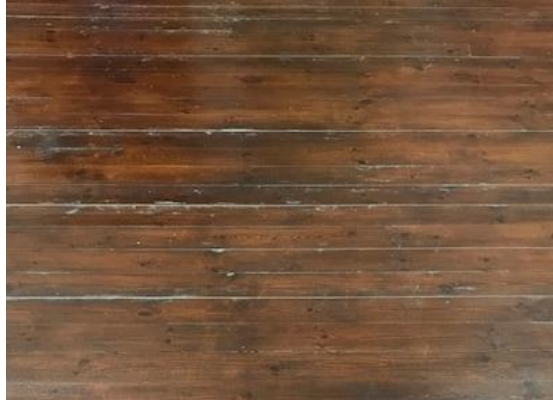
**Şekil 4.94:** İTÜ Sürekli Eğitim Merkezi Binası üst kat döşemesi (Koşanlar, 2018)

Üst kat sofa, odalar ve Başodanın döşemeleri, ahşap kirişleme tavan strüktürü üzerindeki hasıra serilen sıkıştırılmış toprakla oluşturulmuştur. Döşemeler, yan yana dizilmiş ahşaplarla kaplanmıştır (Şekil 4.94). Üst kattaki tuvaletin zemini de alt katta olduğu gibi; kare formlu ve çeşitli motiflerle biçimlendirilmiş renkli mozaiklerle kaplanmış, süpürgelikler ise farklı desenli mozaiklerle oluşturulmuştur.

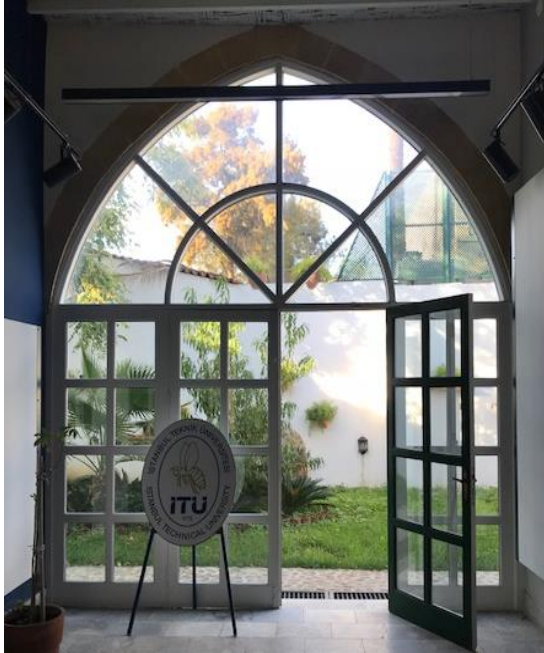
**Şekil 4.95:** İTÜ Sürekli Eğitim Merkezi avluya açılan camekân (Koşanlar, 2018)

ahşap camlıklar olarak tasarlanmıştır. Her kanat ve her sabit camlık kısmı içerisine yerleştirilen yatayda üçer adet, düşeyde bir adet çıta ile dikdörtgen biçimli bölmelere ayrılmıştır. Üzengi hattının üst kısmındaki camlık bölüm, kemer merkezinden başlamak üzere kemer aksına ve iki yana kırkbeş derecelik açılarla ahşaplar yerleştirilerek kemer gözü bölmelere ayrılmıştır. Ayrıca kemer gözündeki camlıkta kapının hemen üst hizasında ve çapı kapı genişliğinde olan ahşapla sınırlandırılmış yarım daire bölme yapılmıştır (Şekil 4.95). Zemin katta yer alan odaların kapıları, oda yönünde nişli ve nişlerin üst hizası ile yanları ahşap kaplamalıdır. Kapı açıklıkları lento hizasından ayrılarak iki bölümlü olarak tasarlanmıştır. Kapıların oldukça yüksek olan nişlerinin lento yukarısı kapı genişliğince uzanan enine dikdörtgen ahşap levhalıdır. Kanatlar, üstte ve altta ikişer adet boyuna dikdörtgen, ortada ise birer adet enine dikdörtgen panolar ile şekillendirilmiştir. Üstteki panolar, alttaki panolardan daha uzundur (Şekil 4.96). Konağın ana kapısının doğu yanında yer alan odanın sofaya açılan iki kapısı bulunmaktadır. Güneydeki kapısı çift kanatlı, kuzey yöndeki kapısı ise tek kanatlıdır. Ana kapının batı yanında yer alan odada sofaya çift kanatlı kapı ile açılmaktadır. Sofanın kuzey-doğu yönündeki oda, kuzey-batı yönünde yer alan ve günümüzde mutfak olarak kullanılan oda ile tuvaletin tek kanatlı kapıları vardır.

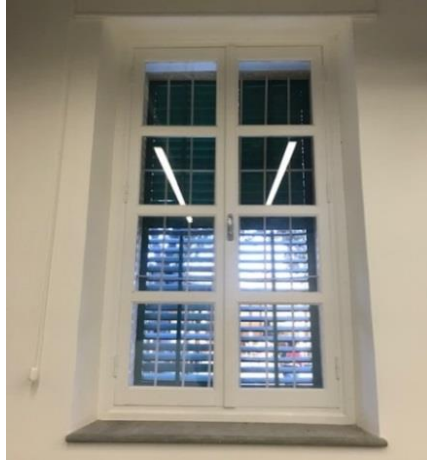
**Şekil 4.97:** İTÜ Sürekli Eğitim Merkezi Binası alt kat oda penceresi (Koşanlar, 2018)

Konağın, zemin kattaki odalarının pencereleri, boyuna dikdörtgen formlu, ahşap çift kanatlıdır. Kanatlar, içindeki yatay konumlu profilli ahşap çıtalarla düşeyde yaklaşık kare biçimli bölümlere ayrılmıştır. Ana kapının doğu yanında yer alan odanın, güney yönde bir, doğu yönde iki adet penceresi vardır. Pencereler, demir korkuluklu ve sokak yönünde ahşap panjurludur. Bunlardan odanın doğu duvarında olanlar oda yönünde nişlidir. Ana kapının batı yanındaki odanın üç adet penceresi biri batı yöne diğer iki tanesi ise doğu yöne açılmaktadır. Bu pencereler, oda yönünde nişli, demir korkuluklu ve sokak yönünde ahşap panjurludur. Sofanın kuzey-doğusundaki odanın biri batı yöne açılan diğeri doğuya açılan iki penceresi, oda yönünde nişli ve panjurludur. Bunlardan sadece doğu cepheye açılan pencerenin demir korkuluğu vardır. Günümüzde konağın mutfağı olan, kuzey-batı yönündeki odanın da batı duvarında bulunan penceresinde demir korkuluk bulunmaktadır. Bu pencere ahşap panjurludur. Zemin kattaki odaların demir korkulukları, yatayda iki adet lama demiri ile düşeyde altı adet silindirik demirin birbirini kesmesi ile oluşturulmuştur. Pencere nişlerinin içerisinde mermer kaplı denizlik bulunmaktadır (Şekil 4.97).

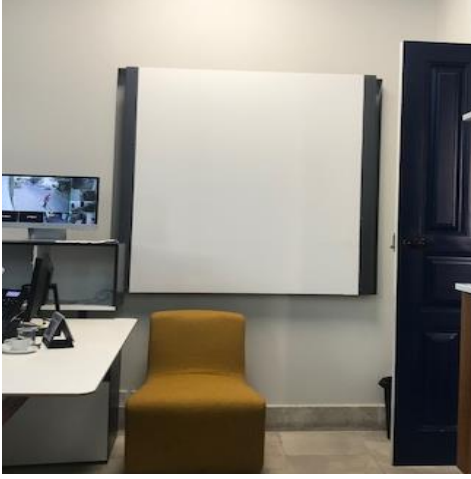
**Şekil 4.98:** İTÜ Sürekli Eğitim Merkezi'nde duvar nişi (Koşanlar, 2018)

Ana kapının batı yanındaki odanın kuzey duvarında günümüzde içine pano yerleştirilen dar bir duvar nişi bulunmaktadır. Zeminden yaklaşık 85 cm. yukarıdan başlayan niş, 140 cm. yükseklikte ve 130 cm. genişliğindedir (Şekil 4.98). Sofanın kuzey-doğu yönünde yer alan odanın batı duvarında üç kapaklı dolap şeklinde düzenlenmiş duvar nişi vardır. Kapaklardan batı yanda olan diğerlerine göre daha dardır. Kapak yüzeylerinde ahşaplarla

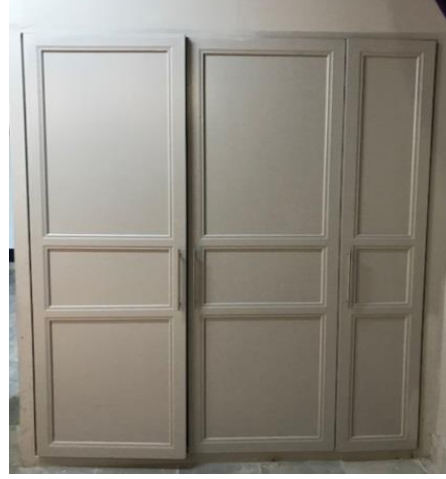
**Şekil 4.99:** İTÜ Sürekli Eğitim Merkezi'nde dolap (Koşanlar, 2018)

pano oluşturulmuştur. Panolar üstte ve altta boyuna dikdörtgen ortada enine dikdörtgen biçimlidir (Şekil 4.99).

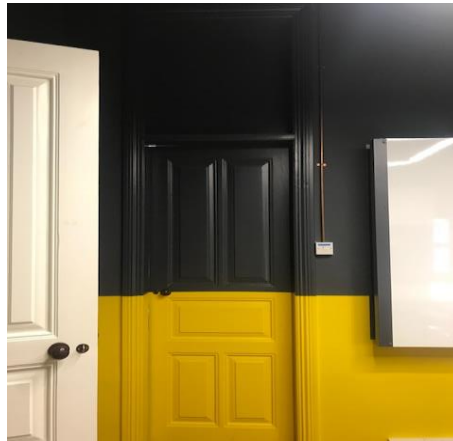
**Şekil 4.100:** İTÜ Sürekli Eğitim Merkezi Binası üst kat oda kapısı (Koşanlar, 2018)

Üst katta bulunan bütün oda kapıları zemin katta olduğu gibi; ahşaptır, kapı kanatları da üstte ve altta ikişer adet boyuna dikdörtgen, ortada ise birer adet enine dikdörtgen pano ile biçimlendirilmiştir. Kapıların oldukça yüksek olan nişlerinin lento yukarısı kapı genişliğince uzanan enine dikdörtgen ahşap levhalıdır. Çıkmalı odanın batı yanındaki oda ile Başodaya birbirinin içinden geçişi sağlayan kapıları vardır. Odaları birbirine bağlayan kapılar tek kanatlı, sofaya açılan kapılar ise çift kanatlıdır. Konağın, kuzey-batı, kuzey-doğu yönlerinde yer alan odalarının ve tuvaletin kapısı tek kanatlıdır (Şekil 4.100).

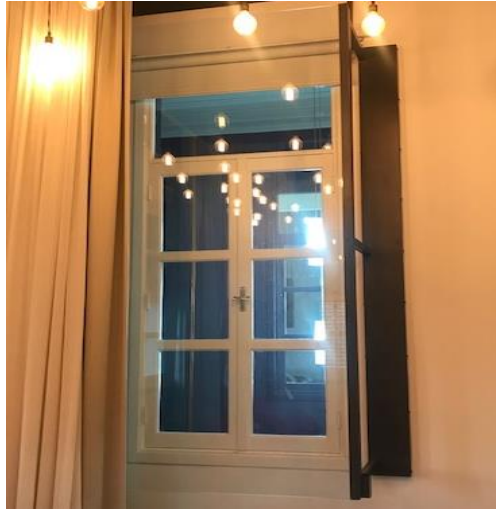
**Şekil 4.101:** İTÜ Sürekli Eğitim Merkezi Binası üst kat oda penceresi (Koşanlar, 2018)

Cumbalı odanın dört adet ahşap, çift kanatlı penceresi sokağa açılmaktadır. Pencereleler, ahşap panjurludur. Üst katta bulunan odaların pencereleri, ahşap çift kanatlı ve ahşap panjurludur. Pencere kanatları, yatay konumlu olarak yerleştirilen üçer adet ahşap çıta ile bölünerek düşeyde dörder bölümlü yapılmıştır. Çıkmalı odanın batı yanında bulunan oda ile kuzey-batı yönündeki odaların, merdiven sahanlıklarına açılan birer adet ahşap çift kanatlı pencere açıklıkları bulunmaktadır. Bu açıklıklarda yer alan ahşap çift kanatlı pencerelerin lento üst bölümleri pencere genişliğince sabit camlık şeklindedir. Günümüzde çıkmalı odanın batı yanında bulunan odanın bu penceresine, oda yönünde cam kapatılarak gerektiğinde yazı yazılabilmesine yönelik bir işlev kazandırılmıştır. Kanatlar, içlerine yerleştirilen yatay konumlu ikişer adet ahşap çıta ile düşeyde üçer adet kare biçimli bölümlere ayrılmıştır (Şekil 4.101).

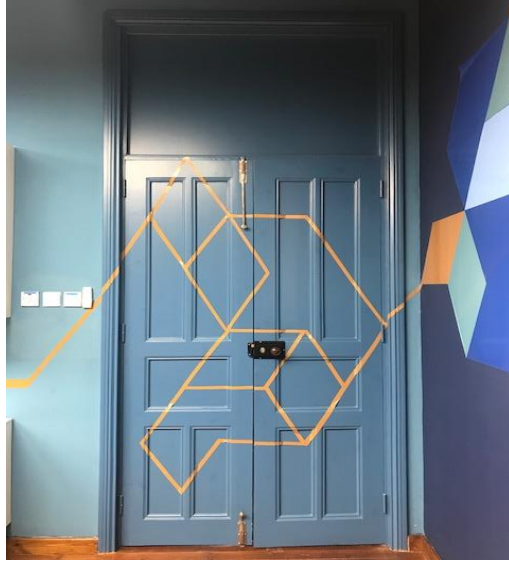
**Şekil 4.102:** İTÜ Sürekli Eğitim Merkezi Binası Başoda kapısı (Koşanlar, 2018)

Konağın üst kat sofasının güney-doğusunda yer alan dikdörtgen planlı büyük oda, Başoda olarak düzenlenmiştir. Başodanın, çıkmalı odaya açılan tek kanatlı, sofaya açılan ahşap çift kanatlı iki adet kapısı bulunmaktadır. Kanatlar yapının bütün odalarında olduğu gibi; üst ve altta ikişer adet boyuna dikdörtgen, ortada ise birer adet enine dikdörtgen biçimli panolarla şekillendirilmiştir. Kapının oldukça yüksek olan nişlerinin lento yukarısı kapı genişliğince uzanan enine dikdörtgen ahşap levhalıdır. Oda yönünde nişli olan kapıların üst ve yanları da ahşap kaplamalıdır (Şekil 4.102).

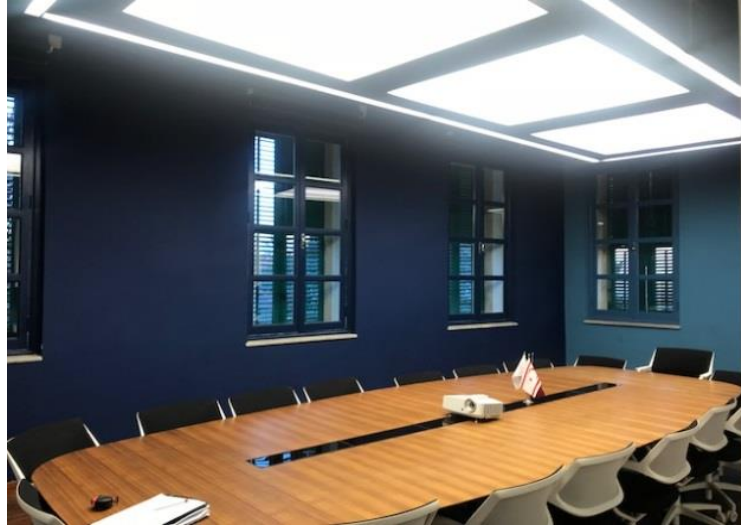
**Şekil 4.103:** İTÜ Sürekli Eğitim Merkezi Binası Başodası (Koşanlar, 2018)

Başodanın, güney yönünde iki, doğu yönünde de üç adet pencere açıklığı bulunmaktadır. Pencereleler, ahşap çift camlık kanatlı ve ahşap panjurludur. Kanatlar, yatay konumlu üçer adet ahşap çita ile bölünerek düşeyde dörder kare biçimli bölümlere ayrılmıştır. Pencereleler, oda yönünde nişlidir ve içlerinde mermer denizlik bulunmaktadır (Şekil 4.103).

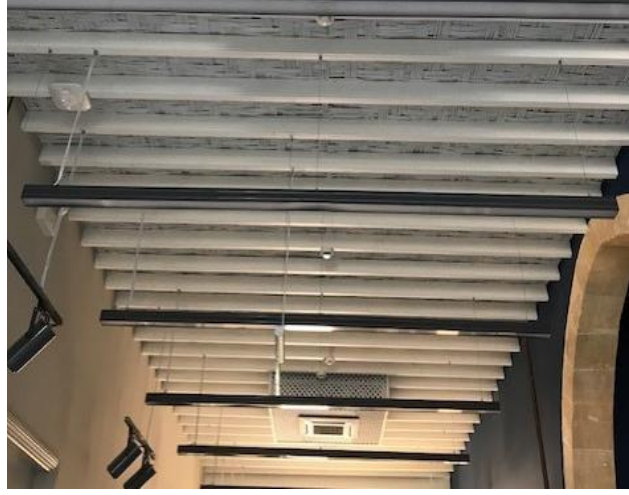
**Şekil 4.104:** İTÜ Sürekli Eğitim Merkezi Binası sofa tavanı (Koşanlar, 2018)

Konağın zemin katında yer alan sofa ve odaların tavanları, doğu-batı doğrultulu yan yana sıralanmış dikdörtgen kesitli ahşap kirişlerle taşıtırılmıştır. Üzerlerine de kamışlarla örölerek oluşturulmuş hasır yerleştirilmiştir (Şekil 4.104).

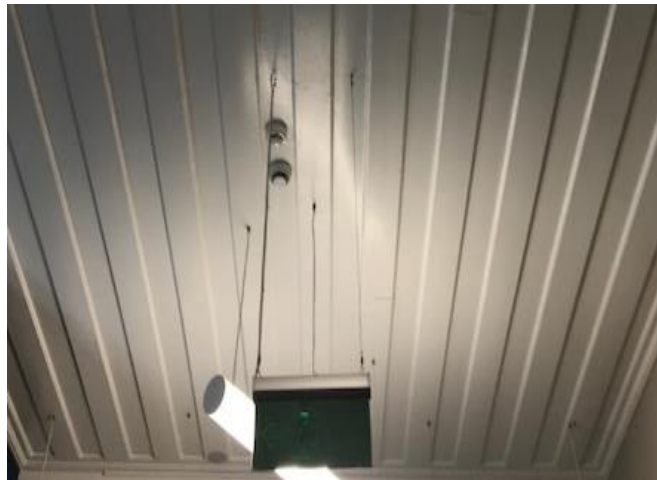
**Şekil 4.105:** İTÜ Sürekli Eğitim Merkezi Binası üst kat tavanı (Koşanlar, 2018)

Konağın üst kat sofası, odaları, tuvalet mekânı ve Başodasının tavanları ahşap kaplıdır. Ahşaplar, düzenli tekrarlarla her iki adetten biri bindirmeli olarak dizilmiştir. Duvar birleşim hatları da ahşap pervazlarla kuşatılmıştır. Konağın günümüzdeki işlevine yönelik, her mekân için tavandan asılan ayrı aydınlatma armatürü kullanılmıştır (Şekil 4.105).

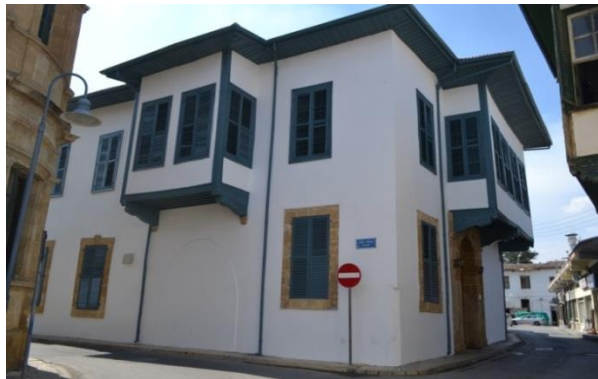
**Şekil 4.106:** Naci Talat Vakfı Binası (Koşanlar, 2018)

Geleneksel Türk Evi plan tiplerinden iç sofalı plan tipinde inşa edilen konak, iki katlıdır. Alt katta ve üst katta yer alan odalar sofaya açılmaktadır. Konağın, biri kuzey, diğeri doğu yönde oda boyunca sokağa çıkma yapan iki cumbası bulunmaktadır. Yapının kuzeyinde ana kapının yukarısında bulunan cumbası, “C-S” kıvrımlı üç adet ahşap konsolla, doğu yöndeki cumbası ise “C-S” kıvrımlı iki adet ahşap konsolla taşınmaktadır. Taş ve kerpiç malzeme kullanılarak inşa edilen konağın, çatı örtüsü de beşik çatı olarak tamamlanmıştır (Şekil 4.106).

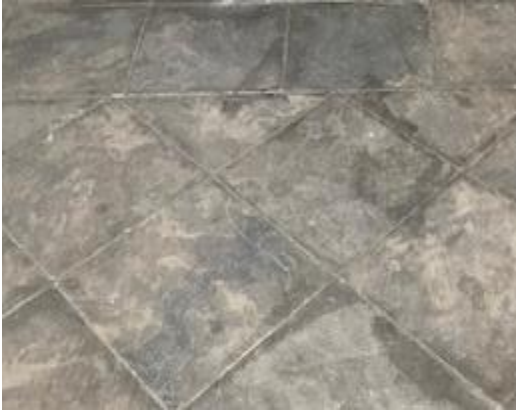
**Şekil 4.107:** Naci Talat Vakfı Binası alt kat sofa zemini (Koşanlar, 2018)

Konağın alt kat sofası ve odalarının zemini, sıkıştırılmış toprak üzerine yerel mermer ile döşenmiştir. Sofanın, güney yönde yer alan yarım daire biçimli ikinci kemere kadar olan bölümü, ortası 40x40 cm. ölçülerinde yerel mermer ile diyagonal olarak dizilerek kaplanmış, çevresi de duvarlara paralel birer sıra kare biçimli plaklarla kuşatılmıştır (Şekil 4.107). Sofanın ikinci kemerden sonraki güney yöndeki “L” biçimli uzantısı ise kare formu mermer plaklarla duvarlara paralel olarak döşenmiştir. Sofanın doğu yanındaki odanın zemini, 30x30 cm. boyutlarındaki mermer plaklarla şaşırtmalı olarak kaplanmıştır. Sofanın batı yanındaki odada, kare biçimli plaklar duvara paralel olarak döşenmiştir (Şekil 4.108). Sofanın doğu cephesinin güney tarafındaki oda ile batı yöndeki mutfakçık ve üç adet mermer kaplı basamak ile inilen hamam bölümleri, 40x40 cm. boyutlarındaki şaşırtmalı olarak dizilen mermer plaklarla kaplanmıştır. Sofanın “L” biçiminde uzantısından mutfağa ve tuvalet kısmına geçilen küçük holün zemini de günümüzde, kare biçimindeki seramiklerle döşenmiştir.

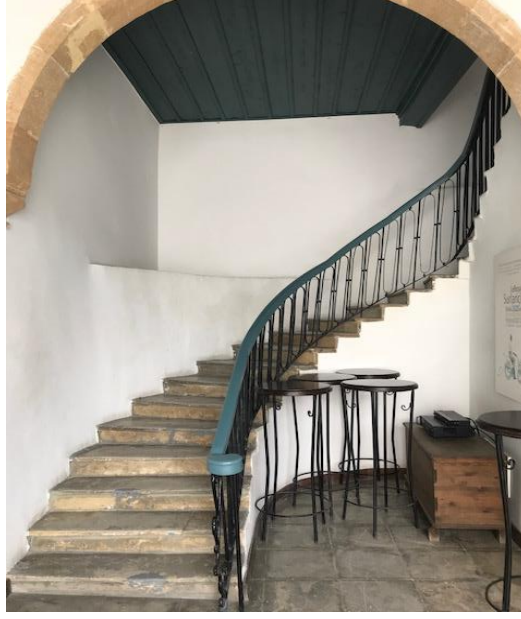
**Şekil 4.109:** Naci Talat Vakfı Binası merdiveni (Koşanlar, 2018)

Konağın üst katına, sofanın doğu yönünde yarım daire biçimindeki kemer ile ayrılan bölümde bulunan ve basamakları mermer plaklarla kaplanmış betonarme, yirmiyedi rıhtlı yarım döner merdivenle çıkmaktadır. Merdivenin korkuluğu, altta uzanan lama demiri ile üstteki ahşap küpeşte arasına monte edilmiş daire kesitli dikmeler ile her iki dikme arasında lama demirinden imal edilmiş alt ve üst bitişleri yarım daire şeklinde olan şebekeler yerleştirilerek oluşturulmuştur (Şekil 4.109).

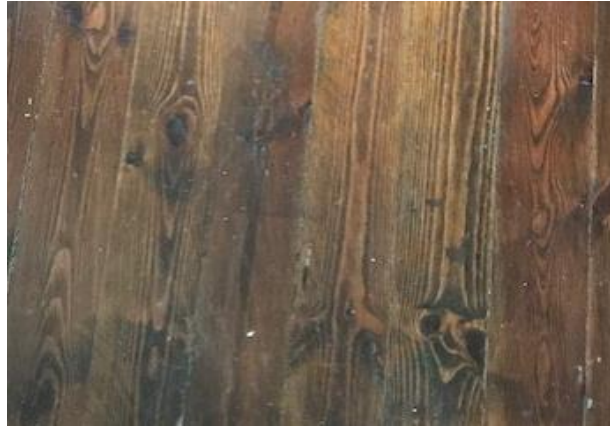
**Şekil 4.110:** Naci Talat Vakfı Binası üst kat döşemesi (Koşanlar, 2018)

Sofaya, son basamakta yer alan kapı ile geçilmekte ve sofa zemini, kapıdan yaklaşık 1m.'lik mesafe sonrasında bulunan bir eşik yüksekliği ile yükseltilmiştir. Üst kat sofa, odalar ve Başodanın döşemeleri, ahşap kirişleme tavan üzerindeki hasıra serilen sıkıştırılmış toprakla yapılmıştır. Döşeme, yan yana dizilmiş ahşaplarla kaplanmıştır (Şekil 4.110).

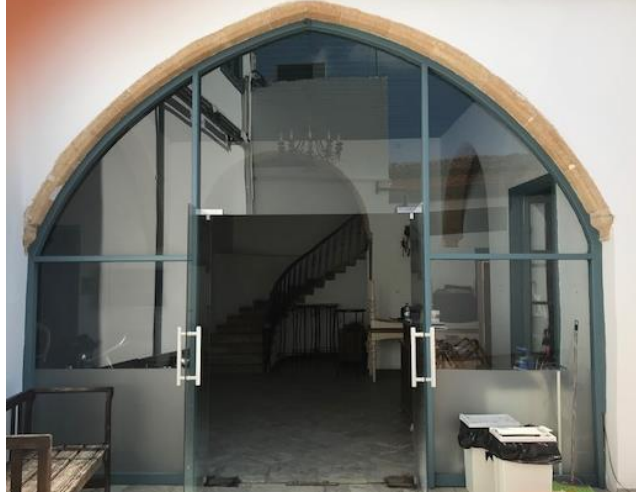
**Şekil 4.111:** Naci Talat Vakfı Binası'nda camekân (Koşanlar, 2018)

açıklığının kenar hizalarından kapı üst seviyesinde yerleştirilen düşeyde iki adet ahşap çita ve kapının yanlarındaki sabit camlıkların kemer üzengi seviyesinde, yatay yönde yerleştirilen iki adet ahşap çita ile bölümlere ayrılmıştır (Şekil 4.111).

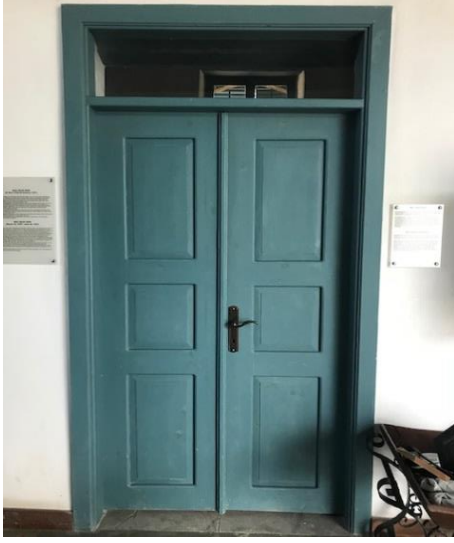
**Şekil 4.112:** Naci Talat Vakfı Binası alt kat oda kapısı (Koşanlar, 2018)

Zemin katta ana kapının doğu ve batı yanlarında yer alan odaların kapıları, ahşap çift kanatlıdır. Her iki kapı da oda yönünde nişli ve nişlerin üst hizaları ahşap kaplamalıdır. Kanatlar, kapının doğu yanındaki odada, üstte ve altta birer tane boyuna dikdörtgen, ortada yaklaşık kare biçimli, kapının batı yanındaki odada ise üstte ve altta boyuna dikdörtgen, ortada enine dikdörtgen biçimli panolar ile şekillendirilmiştir. Lento üst hizaları da kapı boyunca uzanan sabit camlık şeklindedir (Şekil 4.112). Sofanın güney-doğu ucunda yer alan odanın, kapı açıklığının üst seviyesi oda yönünde eğimli ve ahşap kaplamalıdır. Günümüzde bu odanın kapı kanatları bulunmamaktadır. Sofanın güney-batı yönündeki, mutfakçık bölümü ile bu bölüme bağlantılı olan hamam, birer kapı ile sofaya açılmaktadır. Mutfakçık bölümünün kapısı, ahşap çift kanatlıdır. Bu bölümün avlu yönünde ahşap tek kanatlı bir kapısı daha vardır. Kapılar, düşeyde yan yana dizilmiş ahşaplarlar oluşturulmuştur. Mutfağın, sofanın “L” biçimli uzantısına ve avluya açılan iki adet ahşap tek kanatlı kapısı vardır. Sofa tarafındaki kapının zeminden yaklaşık 90 cm. yüksekliğe kadar olan bölümü ahşap levha ile boyuna dikdörtgen biçimli yan yana iki adet pano ile şekillendirilmiş, yukarıdaki camlık bölüm ise yatayda ve düşeyde birer adet ahşap çita ile bölünerek dört bölümlü yapılmıştır. Kapı lentosunun üst hizasından tavan strüktürüne

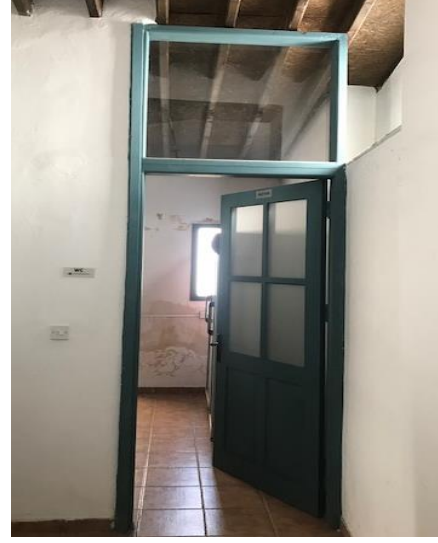
**Şekil 4.113:** Naci Talat Vakfı Binası mutfak kapısı (Koşanlar, 2018)

kadar olan bölümü ise kapı genişliğince uzanan sabit camlık şeklindedir (Şekil 4.113). Mutfağın avluya açılan kapısı, oda yönünde nişli ve niş üst seviyesi ahşap kaplıdır. Ahşap tek kanatlı kapı, mutfağın sofaya açılan diğer kapısı gibi; zeminden yaklaşık 90 cm. yüksekliğe kadar olan kısmı ahşap levha ile oluşturulmuş, camlık bölüm ise yatay konumlu iki adet ahşap çıta ile bölünerek düşeyde üç bölümlü yapılmıştır.

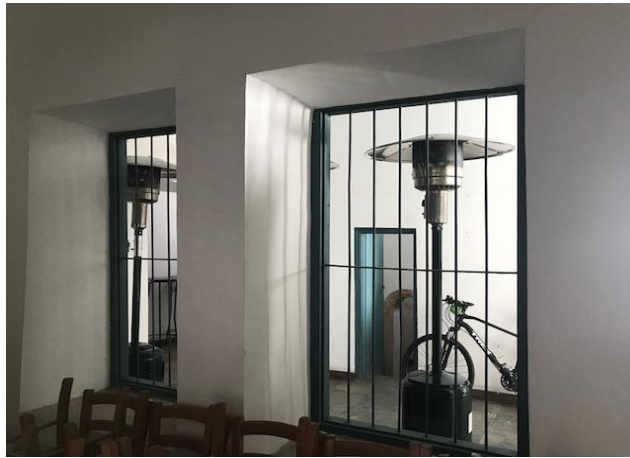
**Şekil 4.114:** Naci Talat Vakfı Binası alt katta pencere açıklıkları (Koşanlar, 2018)

adet ahşap çıta ile düşeyde üçer bölüme ayrılmıştır. Sofanın güney-doğu ucundaki odanın, doğu yönde iki adet penceresi ve batı yönünde sofanın “L” biçimli uzantısına açılan iki adet pencere açıklığı bulunmaktadır. Pencere açıklıkları oda yönünde nişlidir. Odanın doğusundaki pencereler, boyuna dikdörtgen biçimli ve üç kanatlıdır. Her bir kanat üzerinde bulunan yatay konumlu ikişer adet ahşap çıta ile düşeyde boyuna dikdörtgen üçer bölüm oluşturmuştur. Kanatların yukarısında pencere genişliğince uzanan enine dikdörtgen formlu sabit camlıklar vardır. Bu camlıklar, pencerenin aksında düşeyde yerleştirilen birer adet ahşap çıta ile yatayda yan yana ikişer bölüme ayrılmıştır. Odanın batı yöndeki pencere açıklıkları, demir korkulukludur. Korkuluklar, yatay konumda yerleştirilen birer adet lama demiriyle, düşeyde altışar adet silindirik demirin birbirini kesmesi ile oluşturulmuştur (Şekil 4.114). Mutfakçık bölümünün kuzey yönde sofaya açılan ahşap çift kanatlı penceresi, oda yönünde nişli ve niş üst seviyesi ahşap kaplıdır. Konağın mutfağının, avluya açılan kapısının kuzey yanında boyuna dikdörtgen formlu, dar ahşap tek kanatlı pencere yer alır. Alt katta bulunan pencere denizlikleri, mermer plaklarla oluşturulmuştur.

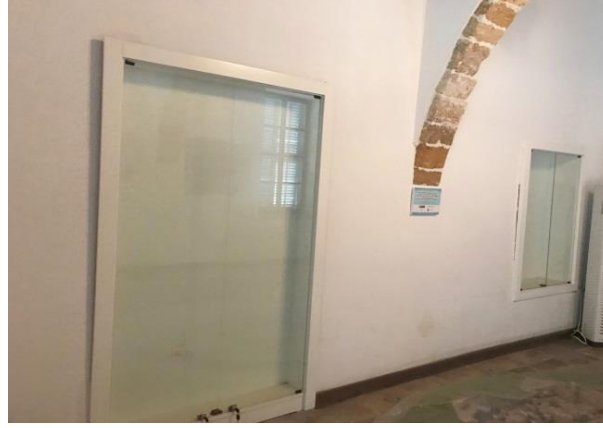
**Şekil 4.115:** Naci Talat Vakfı Binası'nda camlık kanatlı duvar nişleri (Koşanlar, 2018)

Sofanın batı yanındaki odanın güney duvarında, içleri ahşap kaplı iki adet çift camlık kanatlı duvar nişi bulunmaktadır. Döşemeden 30 cm. yukarıdan başlayan batı taraftaki niş, 150 cm. yükseklikte ve 100 cm. genişliktedir. Doğru taraftaki niş ise döşemeden yaklaşık 215 cm. yükseklikte ve 135 cm. genişliğindedir. Doğudaki niş batı taraftakinden daha büyüktür. Nişler, geniş ahşap pervazlarla kuşatılmıştır (Şekil 4.115).

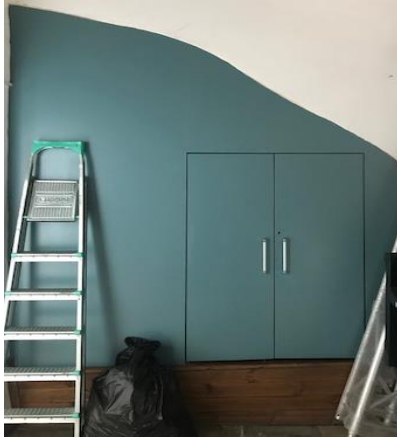
**Şekil 4.116:** Naci Talat Vakfı Binası'nda duvar nişi (Koşanlar, 2018)

Sofanın güney-doğusundaki odanın kuzey cephesinde, hemen yanındaki merdivenin altı kullanılarak iki kapaklı ahşap dolap yapılmıştır. Duvar nişinin zeminden yaklaşık 35 cm. yüksekliğe kadar olan bölümü ahşap malzeme ile yükseltilmiştir (Şekil 4.116). Bu odanın doğu duvarında, iki pencerenin ortasında, ahşap çift kapaklı küçük bir dolap daha yer alır. Dolabın ahşap kanatları, lale motifleri ile biçimlendirilmiştir (Şekil 4.117). Mutfak ve tuvalete geçilen holün doğu yanında sofanın “L” biçimdeki uzantısının olduğu bölümde de ahşap çift kapaklı duvar nişi olarak yapılmış bir dolap bulunmaktadır.

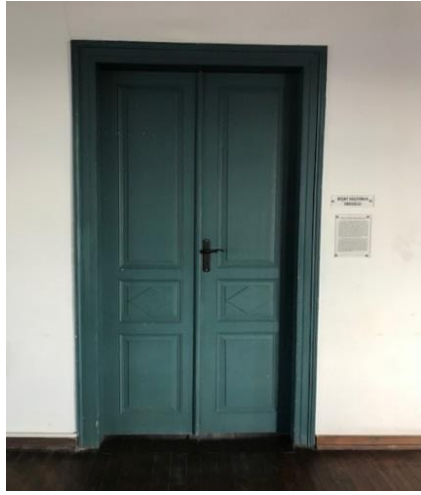
**Şekil 4.118:** Naci Talat Vakfı Binası üst katta oda kapısı (Koşanlar, 2018)

Üst kat sofanın ahşap çift kanatlı kapısının kanatları, üst ve altta boyuna, ortada enine dikdörtgen biçimli üçer adet pano ile şekillendirilmiştir. Üstteki panolar alttaki panolardan daha uzundur. Üst katta kuzey-güney istikametinde yer alan iki odanın kapıları da üst kat sofaya açılan kapı gibi; ahşap çift kanattır, kanatların üzerinde bulunan panolar üstte ve altta boyuna dikdörtgen, ortada ise enine dikdörtgen biçimli ve üstteki panolar alttaki panolardan daha uzundur. Her iki kanadın ortalarındaki dikdörtgen panoların içinde, kabartma olarak eşkenar dörtgen biçimler vardır. Kapılar, geniş ahşap pervazlarla kuşatılmıştır (Şekil 4.118).

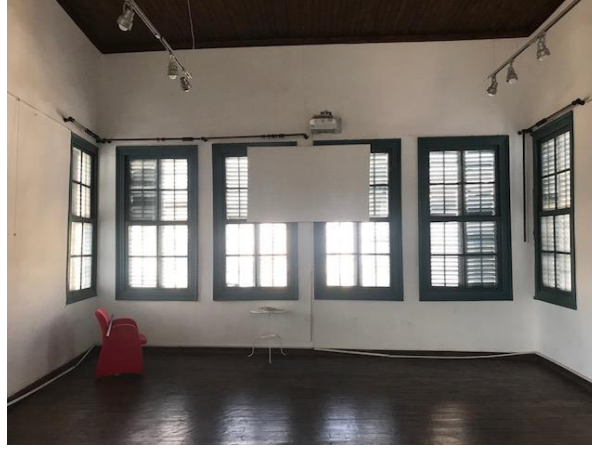
**Şekil 4.119:** Naci Talat Vakfı Binası çıkmalı sofa (Koşanlar, 2018)

Üst kat sofa, kuzey yönde sokağa sofa boyunca çıkma yapmaktadır. Çıkmanın, dört adet kuzey yönde, birer adette doğu ve batı yönlerde sokağa açılan penceresi bulunmaktadır. Ahşap çift kanatlı ve panjurlu pencerelerin kanatları giyotin tipindedir. Kanatlarda yer alan yatayda ve düşeyde birer adet ahşap çıta, birbirini keserek kare formu bölümler oluşturmuştur (Şekil 4.119). Sofanın batı duvarında bulunan pencereleri de çıkmada olduğu gibi giyotin tipindedir. Sofanın güney-doğu ucunda iki adet pencere, doğu yönde sokağa, iki adet güney yönde komşu parsel ve bir adette merdiven sahanlığına açılmaktadır. Sokağa açılanlar, nişli ve nişlerin üst hizaları ahşap kaplıdır. Pencereler, ahşap çift kanatlı ve panjurludur. Kanatlar, üzerlerinde bulunan yatay konumlu üçer adet ahşap çıta ile bölünerek düşeyde dörder bölüm oluşturmuştur. Merdiven sahanlığına açılan pencere ise giyotin tipindedir. Nişli pencerelerin denizlikleri mermer plaklarla kaplıdır.

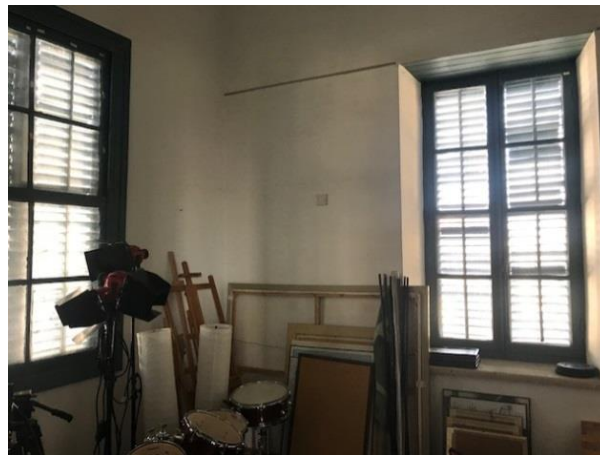
**Şekil 4.120:** Naci Talat Vakfı Binası üst kat oda pencereleri (Koşanlar, 2018)

Üst katta doğu yönünde sofaya açılan yan yana iki tane oda bulunmaktadır. Bu odalardan kuzey yönündeki oda yan sokağa oda boyunca çıkma yapmaktadır. Giyotin tipinde olan odanın pencereleri, sofanın kuzey yönündeki çıkmasında yer alan pencerelerle aynı özellikleri taşımaktadır. Pencereler ahşap panjurludur. Çıkmalı odanın kuzey yanında yer alan köşe konumlu odanın, biri doğuda diğeri kuzeyde sokağa açılan iki penceresi vardır. Doğu yönündeki penceresi, ahşap çift kanatlı oda yönünde nişli ve niş üst hizası ahşap kaplanmıştır. Kanatlar, üzerinde bulunan üçer adet yatay konumlu ahşap çıta ile düşeyde boyuna dikdörtgen üç bölüm oluşturmuştur. Kuzey yönünde yer alan penceresi ise giyotin tipindedir. Oda penceresinin camlık bölümlerinin içindeki ahşap çıtalar yatayda ve düşeyde birbirini keserek kare form oluşturmuştur (Şekil 4.120).

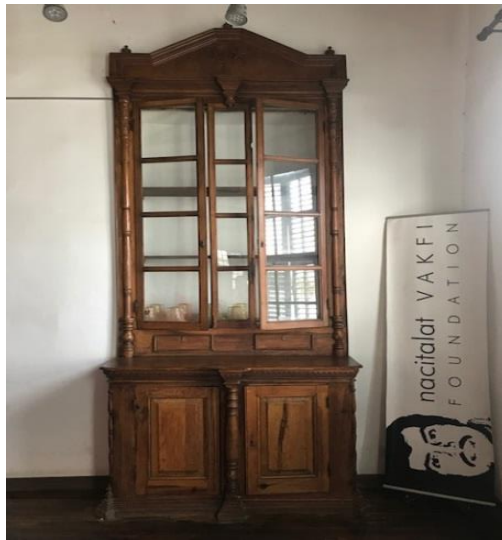
**Şekil 4.121:** Naci Talat Vakfı Binası'nda camlıklı vitrin (Koşanlar, 2018)

Üst kat sofanın güney cephesinin batı yanında yerden yaklaşık 350 cm. yükseklikte ve üst hizası pencere üst hizasına kadar uzanan bir duvar nişi vardır. Duvar nişi, ahşap malzeme ile camlıklı vitrin olarak düzenlenmiş ve alt kısmına yerleştirilen ahşap çift kanatlı dolap ile bütünleştirilerek sabit mobilya şeklinde tamamlanmıştır. İki adet ahşap rafı bulunan vitrin, ortada sabit camlık ve iki yanda camlık kanatlı olarak tasarlanmıştır. Camlık kanatlar, yatay konumlu üçer ahşap çıta dört bölümlü yapılmıştır. Vitrinin her iki kenarında yer alan alt ve üst bitişleri tornalı ahşap silindirik bordürler, camlık kanatların üst seviyesine kadar uzanarak birer tepelikle bitirilmiştir. Ortadaki sabit camlık kısmın yukarısında tepeliklerle aynı hizada ve aynı biçimde imal edilmiş, bir adet ahşap tepelik daha görülmektedir. Tepeliklerin yukarısındaki ahşap profillerle sınırlandırılarak yapılmış tepesi kesik üçgen biçimindeki alınlığın üzerinde ve ortasındaki tepeliğin yukarısına ay ve yıldız motifleri, ahşap kabartma olarak yerleştirilmiştir. Alınlığın üzeri de üç adet, yanlarda birer tane, bir adette ortada olmak üzere üç adet silindirik ahşap ile taçlandırılmıştır. Vitrin kanatlarının alt hizasında kapakları profilli ahşap çıtalarla kuşatılmış birer çekmece vardır. Vitrinin altında yer alan dolabın iki kenarında ve ortasında düşeyde dolap boyunca uzanan alt ve üst bitişleri tornalı ahşap silindirik bordürler görülmektedir. Bu bordürler altta süpürgelik hizasında dolaptan taşıntılı birer kaide ile bitirilmiştir. Ortadaki taşıntılı bordürün üst hizasında da ahşap tepelik bulunmaktadır. Dolap kapaklarının yüzeyleri de boyuna dikdörtgen biçimli pano ile şekillendirilmiştir (Şekil 4.121).

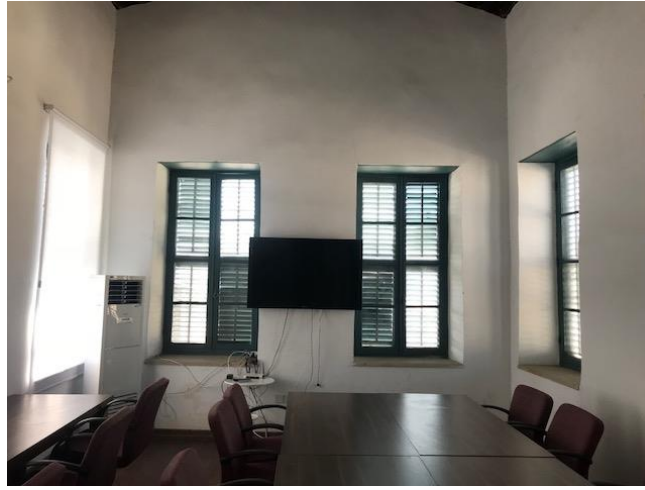
**Şekil 4.122:** Naci Talat Vakfı Binası Başodası (Koşanlar, 2018)

Sofanın batısında yer alan Başodanın kapı açıklığı, oda yönünde nişli, nişlerin üst hizası oda yönünde eğimli ve ahşap kaplıdır. Kapı kanatlarının her iki yüzeyi de üçer adet ahşap panoludur. Panolar, üstte ve altta boyuna dikdörtgen, ortada ise enine dikdörtgen şekilde tasarlanmıştır. Alttaki panolar üstteki panolardan daha kısadır. Başoda, güney yönde avluya üç, batıda iki, kuzeyde ise üç pencere ile sokağa açılmaktadır. Oda yönünde nişli pencereler ahşap çift kanatlı ve panjurludur, nişlerin üst seviyeleri de ahşap kaplıdır. Kanatlar, yatay yönde yerleştirilen üçer adet ahşap çıta ile düşeyde dört bölümlü olarak yapılmıştır. Pencere denizlikleri mermer plaklarla kaplıdır (Şekil 4.122).

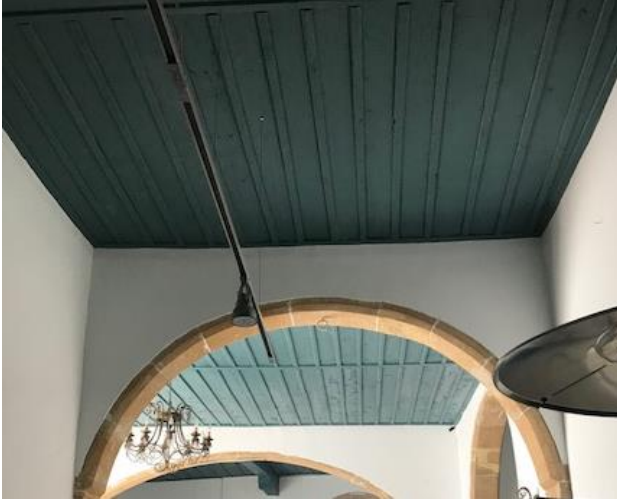
**řekil 4.123:** Naci Talat Vakfı Binası alt kat sofa tavanı (Kořanlar, 2018)

Konağın zemin kat sofasının güney yöndeki “L” biçimli uzantısına kadar olan bölümünün tavanı, doğu-batı yönde uzanan bir yarım daire biçimli kemerle taşınarak iki bölüme ayrılmış ve ahşap kaplanmıştır. Ana kapıdan itibaren ilk bölümde, kuzey-güney aksında, kuzey tarafta bir adet ahşap “C-S” kıvrımlı konsolla desteklenen ahşap ana kiriş yer alır. Bu bölümün tavan kaplaması, kuzey-güney doğrultuda yan yana uzanan ahşaplarla yapılmış, ahşapların birleşim derzleri de ahşap çitalarla kapatılmıştır. Ahşap ana kirişlerin her iki yanındaki kaplamanın ortasına da ahşap çitalardan oluşturulmuş doğu-batı istikametinde uzanan dikdörtgen biçimli, dar panolar yerleştirilmiştir. Tavanın ikinci bölümü de ilk bölüm gibi uzanan derzleri çitalı ahşaplarla kaplanmıştır. Bu bölümün de doğu-batı aksında yerleştirilmiş ahşap pervaz, kuzey-güney doğrultulu uzanan düz çitaları

iki eřit paraya blmektedir. Pervazın ortasında da daire biimli kk bir tavan gbeęi yapılarak zerine sarkan aydınlatma armatr yerleřtirilmiřtir. Sofanın “L” biimindeki uzantısının tavanı ise devamlılıęı saęlayacak řekilde ahřaplarla kaplanmış, birleřim derzleri ahřap ıtalalarla kapatılmıřtır. Bu blmn tavanı, ahřap ıtalalarla oluřturulmuř dar iki adet dikdrtgen pano ile  blml tasarlanarak tamamlanmıřtır (řekil 4.123). Sofanın doęusunda yer alan odalar ile hamam blmne geilen meknn tavanları, doęu-batı doęrultulu yan yana sıralanmıř silindirik ahřap kiriřlerle tařıttırılmıřtır. zerlerine de kamıřlarla rlmř hasır serilmiřtir. Sofanın batı yanındaki odanın tavan strktrn oluřturan doęu-batı doęrultusunda yan yana sıralanmıř ahřap silindirik kiriřler sivri bir kemerle tařınmaktadır. Kiriřlerin zeri de kamıřtan yapılmıř hasırla tamamlanmıřtır (řekil 4.124). Sofanın “L” biimindeki uzantısının tavanı, kuzey-gney doęrultusundaki kare kesitli ahřap kiriřlerin zerine sıralanmıř ahřaplar ile tamamlanmıřtır. Kk holn, mutfaęın ve tuvaletin tavanları ise yan yana sıralanmıř doęu-batı doęrultulu uzanan dikdrtgen kesitli ahřap kiriřlerle tařınarak, zerleri sıkıřtırılmıř talařtan imal edilen osb levhalar ile rtlmřtir.

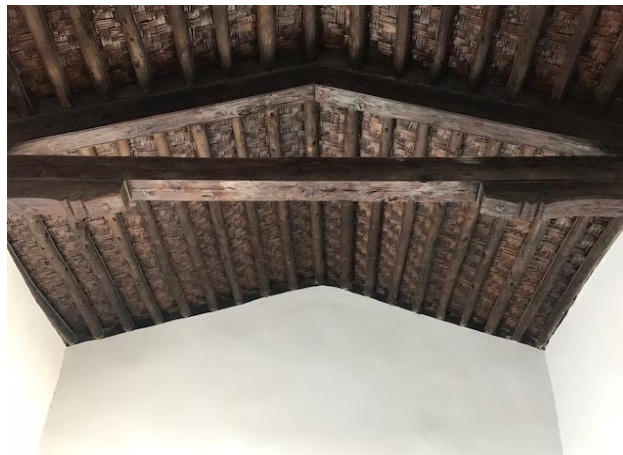
**Şekil 4.126:** Naci Talat Vakfı Binası Başoda tavanı (Koşanlar, 2018)

Başodanın tavanı, “C-S” kıvrımlı ahşap konsollarla desteklenen ahşap makasla taşınmaktadır. Makasın üzerinde de doğu-batı doğrultulu olarak yan yana sıralanmış daire kesitli ahşap kirişler bulunmaktadır, kirişlerin üzeri de kamıştan örülmüş hasırla kaplanmıştır (Resim 126).

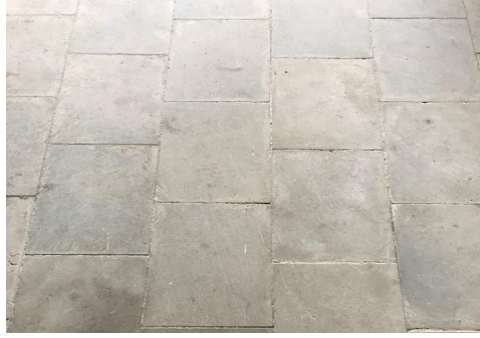
**Şekil 4.128:** Lüzinyan Evi alt kat sofa döşemesi (Koşanlar, 2018)

Lüzinyan Evi'nin zemin kat döşemesi, sıkıştırılmış toprak üzerine şaşırtmalı biçimde dizilen yerel mermer plaklarla kaplanmıştır. Alt kat sofanın zemini, 30x40 cm. boyutlarındaki dikdörtgen biçimli yerel mermer levhalarla döşenmiştir (Şekil 4.128). Alt katta yer alan odalar da kare biçimli mermer plaklarla kaplanmıştır.

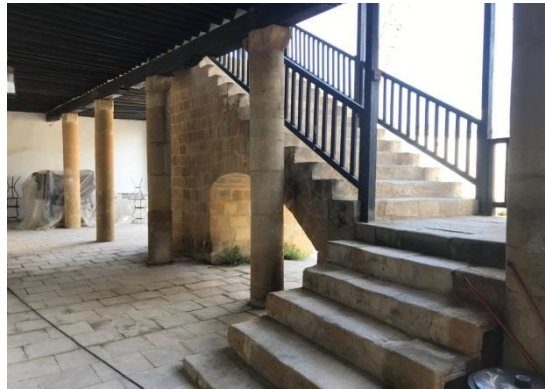
**Şekil 4.129:** Lüzinyan Evi merdiveni (Koşanlar, 2018)

Konağın üst katına, sofadan başlayarak sahanlığa kadar altı rıhtlı, sahanlıktan yukarıya da oniki rıhtlı ve iki kollu taş merdivenle çıkılmaktadır. Merdivenin ikinci kolunun her iki yanında bulunan korkuluklar, altta uzanan dikdörtgen kesitli ahşap üzerine basan ahşap dikmeler ve bunların üzerinde uzanan ahşap küpeşteden oluşmaktadır (Şekil 4.129).

Sahanlığın ve merdivenin kuzey-güney doğrultudaki ikinci kolunun üzerinde bulunan üst örtü, sahanlığın kuzey ve güney köşelerinde ve ikinci kolun her iki yanında orta ve bitiş noktalarında yer alan kare kesitli ahşap dikmelerle taşınmaktadır. Üst örtünün strüktürü,

ahşap dikmelere basarak kuzey-güney doğrultuda uzanan dikdörtgen kesitli ahşap kirişler ve onların üzerine basan doğu-batı doğrultulu dikdörtgen kesitli ahşap kirişlerle yapılmış bunların üzeri de yan yana sıralanan kuzey-güney doğrultulu ahşaplarla kaplanmıştır. Üst örtü, alaturka kiremitle kaplanarak tamamlanmıştır.

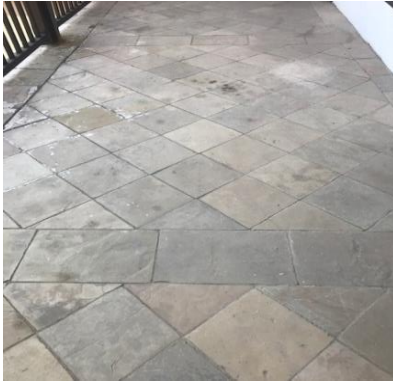
**Şekil 4.130:** Lüzinyan Evi sofa zemini  
(Koşanlar, 2018)

Yapının üst kat döşemesi, zemin katın ahşap kirişleme tavan strüktürü üzerine serilen kamış hasır ve toprak dolgu ile oluşturulmuş taban üzerine yapılmıştır. Sofa zemini, altı bölüm oluşturacak şekilde; ortaları diyagonal olarak dizilen mermerlerle ve çevreleri de birer sıra mermer plaklardan oluşan bordürlerle çerçevelenmiştir (Şekil 4.130). Sofadan bir eşik yüksekliği ile yükseltilmiş çıkmalı sofa eyvanının zemini, kare formu taş plaklarla diyagonal olarak döşenmiş, etrafına ise çevre duvarlara paralel olmak üzere doğu, kuzey ve güney yönlerde birer sıra, sokağa çıkma yapan batı yönde ise üç sıra ve şaşırtmalı olarak dizilen mermerlerle bordür oluşturulmuştur (Şekil 4.131). Eyvanın güney yanındaki oda, sofa zemininden bir rıht ile yükseltilerek kare formu mermer plaklarla eyvanda olduğu gibi ortada diyagonal döşenmiş, etrafı duvarlara paralel yerleştirilen birer sıra mermerlerle bordürlenmiştir. Başodanın kuzey yanında yer alan odanın döşemesi ise 45x45 cm. boyutlarında ½ oranında şaşırtmalı olarak yan yana sıralanmış taş plaklarla kaplanmıştır.

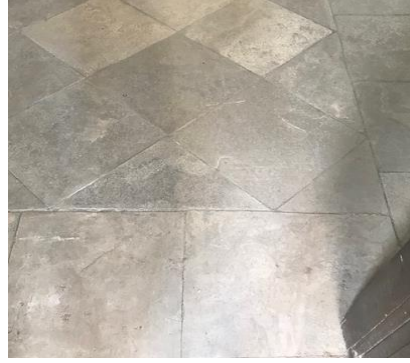
**Şekil 4.132:** Lüzinyan Evi Başoda zemini (Koşanlar, 2018)

Çıkmalı sofa eyvanının kuzey yanında yer alan Başoda, üst kat sofa zemininden, bir rıht ile yükseltilmiştir. Başodanın zemini, duvarlara paralel dizilmiş birer sıra mermerlerden oluşturulan bordürle kuzey tarafta yaklaşık kare, güney tarafta dikdörtgen biçimli iki bölüme ayrılmıştır (Şekil 4.132). Her bölüm de diyagonal olarak döşenmiş mermer plaklarla kaplanmıştır.

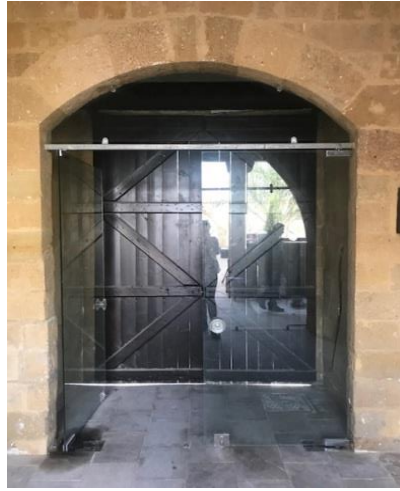
**Şekil 4.133:** Lüzinyan Evi camlı bölme (Koşanlar, 2018)

Ana kapının açıldığı giriş holü şeklindeki sofa eyvanında yer alan basık kemer ile eyvanı kuzey-güney doğrulu sofadan ayrılan sivri kemer içerisine, günümüzdeki restorasyon sırasında, cam yerleştirilerek eyvan bölümlere ayrılmıştır (Şekil 4.133). Basık kemer içerisindeki camda kemer aksında çift kanatlı, sivri kemer içerisindeki cam ise tek kanatlı kapı yapılmıştır. Her iki kemerde de kanatların metal lento yukarısındaki kemer gözleri sabit camlık şeklindedir.

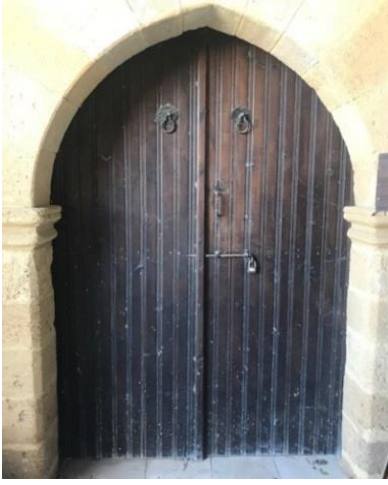
**Şekil 4.134:** Lüzinyan Evi alt kat oda kapısı (Koşanlar, 2018)

Ana kapının güney yanında yer alan odanın sofaya açılan ahşap çift kanatlı bir kapısı vardır. Dıştan sivri kemerli, içte düz atkılı olan kapı, oda yönünde nişli ve niş üst seviyesi ahşap kaplanmıştır. Kapı kanatları, düşey yönde yan yana dizilmiş ahşaplar ile

oluşturulmuştur. Her iki kanadın üzerinde de demirden yapılmış halka kapı tokmağı bulunmaktadır. Kapının hem sofa tarafında hem de oda yönünde asma kilitli sürgülü kilit sistemi vardır (Şekil 4.134). Eyvanın kuzey yanında bulunan odanın eyvana, sofaya ve bitişiğindeki odaya açılan üç adet kapısı vardır. Eyvana açılan ahşap çift kanatlı kapının oda yönünde kapı açıklığı günümüzde alçıpano ile kapatılmıştır. Odanın, kuzey yanındaki odaya açılan kapısı ahşap çift kanatlıdır ve bu kapılar düşey yönde yan yana sıralanmış ahşaplar ile oluşturulmuştur. Bu mekânın sofaya açılan ahşap çift kanatlı camlıklı kapısı gotik kemer içinde yer alan camekânda bulunmaktadır. Kapının her iki yanında da sabit camlıklar yer alır. Kanatların alt kısmı ile yanlardaki sabit camlıkların alt kısımları ahşap olarak yapılmıştır. Sabit camlıkların olduğu bölümdeki ahşap levhalar yaklaşık olarak 10 cm. daha kısadır ve her bir levha birer düşey konumlu pano ile biçimlendirilmiştir. Kapı lentosu yukarıdaki kemer gözü de kemer aksında düşey yönde yerleştirilen ahşap ile yatayda yan yana iki bölüm oluşturulmuştur (Şekil 4.135). Ortadaki dikdörtgen biçimli odanın, sofaya ve eyvanın kuzey yanındaki odaya iki kapı açıklığı vardır. Odanın güney yöndeki duvarından yanındaki odaya açılan kapısı, oda yönünde nişli ve niş üst seviyesi ahşap kaplamalıdır. Bu odanın sofaya açılan gotik kemer içerisine yerleştirilmiş camekânı, restorasyon çalışmaları sırasında oda yönünde alçıpano ile kapatılmıştır. Camekânın aksında ahşap çift kanatlı kapı ve kanatların her iki yanında sabit camlık bölümleri yer almaktadır. Kanatların ve sabit bölümlerin alt kısımları ahşap levhalıdır ve her bir levha birer düşey konumlu pano ile biçimlendirilmiştir. Sabit camlıkların olduğu bölümdeki ahşap levhalar, yaklaşık olarak 10 cm. daha kısadır. Kapı lento yukarıdaki kemer gözü de kemer aksında düşey yönde yerleştirilen ahşap ile yatayda yan yana iki bölüm oluşturulmuştur. Sofanın kuzey ucundaki odanın, ahşap çift camlık kanatlı kapısı, yarım daire biçimindeki kemer içinde yer alan camekânda bulunmaktadır. Kapının her iki yanında sofaya açılan tek kanatlı ahşap camlık kanatlar ve onların yanında da sabit camlıklar yer alır. Kanatların, zeminden yaklaşık 1 m.'ye kadar olan bölümleri ahşap levhalarla yapılarak boyuna dikdörtgen birer adet pano ile de şekillendirilmiştir. Kemer gözündeki sabit camlık ise kapı kanatlarının doğrultusunda yukarı doğru devam eden ahşaplarla bölünerek yatayda yan yana dört bölüm oluşturmuştur.

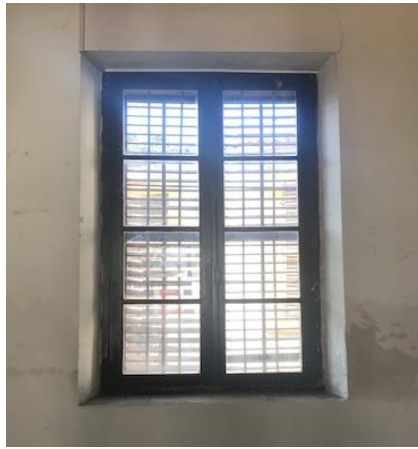
**Şekil 4.136:** Lüzinyan Evi alt kat oda penceresi (Koşanlar, 2018)

Konağın zemin katında, eyvanın kuzey yanında yer alan odanın sokağa bir adet, ortadaki dikdörtgen biçimli odanın sokak yönüne açılan üç adet ahşap çift kanatlı ve panjurlu pencereleri vardır. Bu pencereler, restorasyon çalışmaları sırasında, oda yönünde alçıpano ile kapatılmıştır. Sofanın kuzey ucundaki odasının batı yönde sokağa açılan bir adet penceresi bulunmaktadır. Pencere, boyuna dikdörtgen biçimli, ahşap çift kanatlı ve oda yönünde nişlidir. Kanatlar, yatayda yerleştirilen dörder adet ahşap çıta bölünerek düşeyde beşer bölüme ayrılmıştır. Pencere, sokak yönünde demir korkuluklu ve ahşap panjurludur. Demir korkuluk, iki adet yatay konumlu lama demiri ile beş adet düşey konumlu silindirik demirin birbirini kesmesi ile oluşturulmuştur (Şekil 4.136).

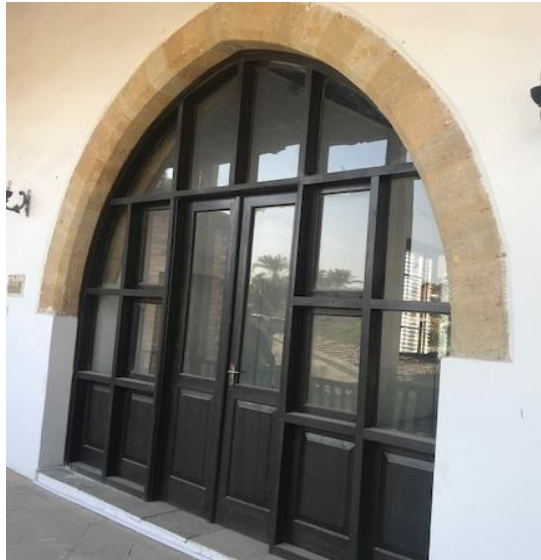
**Şekil 4.137:** Lüzinyan Evi çıkmalı sofa eyvanı (Koşanlar, 2018)

Üst kat sofanın kuzey kısmında merdivenle duvar arasında kalan bölüm, buradaki ahşap direkler ile ahşap korkulukların, sofa yönüne yerleştirilen yatay konumlu camlarla kapatılmıştır. Konağın üst katında çıkmalı oda şeklindeki sofa eyvanın kapısı, eyvan ile sofa arasındaki sivri kemerin içinde kemer aksında yerleştirilen camekânda bulunmaktadır. Kapının her iki yanı sabit camlıktır. Kanatların zeminden yaklaşık 90 cm. yüksekliğe kadar olan, sabit camlıkların da zeminden yaklaşık 80 cm. yüksekliğe kadar olan alt kısımları ahşap levhalarla oluşturulmuştur. Levhaların üzeri de kanatlarda ve sabit bölümde birer adet olmak üzere boyunu dikdörtgen biçiminde panolar ile şekillendirilmiştir. Kapının her iki yanındaki camlık bölümler, yatay konumlu yerleştirilen bir adet ve düşey konumlu yerleştirilen bir adet ahşap ile bölünerek dört bölümlü yapılmıştır. Bu bölümlerin kapı kanatlarının yanındakiler düşeyde üst üste konumlanmış açılır kanat olarak düzenlenmiş, iki yan kanatlardakiler de sabit camlık olarak yapılmıştır. Kapı lentosunun yukarısındaki kemer gözü ise biri kemer aksına olmak üzere buraya yerleştirilen üç adet ahşap ile dört bölüme ayrılmıştır (Şekil 4.137). Kuzeydeki odanın kapısı, ahşap çift kanatlıdır. Kanatlar, üst üste yerleştirilen, boyuna dikdörtgen biçimli ikişer adet pano ile şekillendirilmiştir. Çıkmalı odanın güney yanındaki oda kapısı da ahşap ve çift kanatlıdır. Kapı kanatları ise üstte ve altta boyuna dikdörtgen, ortada da kare biçimli panoludur.

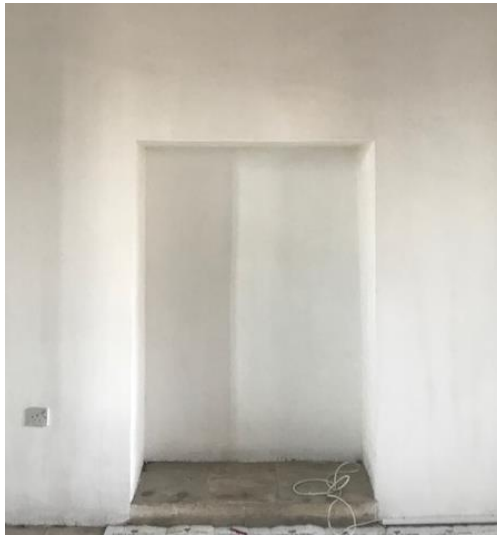
**Şekil 4.138:** Lüzinyan Evi'nde duvar nişi (Koşanlar, 2018)

Çıkmalı sofa eyvanının güney yanında bulunan odanın güney duvarında, boyuna dikdörtgen biçimli ve zeminden yaklaşık 5 cm. yukarıdan başlayan, 180 cm. yüksekliğe sahip, yaklaşık 120 cm. genişliğinde ve 50 cm. derinliğinde bir duvar nişi vardır. Nişin zemini mermer plak ile kaplanmıştır (Şekil 4.138).

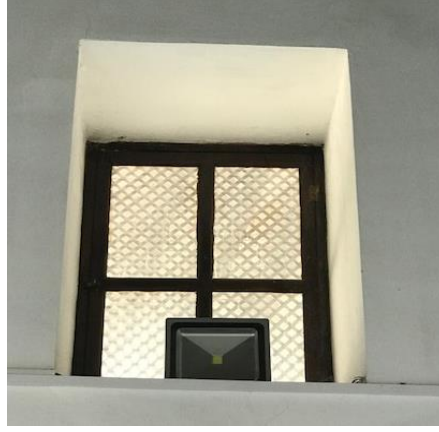
**Şekil 4.139:** Lüzinyan Evi'nde tepe penceresi (Koşanlar, 2018)

Sofa eyvanının güney yanında yer alan odanın, sofaya açılan iki adet ve Başodanın kuzey yanındaki odanın sofaya açılan bir adet tepe penceresi bulunmaktadır. Tepe pencereleri, boyuna dikdörtgen biçimli, oda yönünde nişli, ve ahşap kafeslidir. Pencerelelerin ahşap kanatları, yatay ve düşey konumlu birer adet ahşap çıtaların birbirini kesmesi ile dörder

bölüme ayrılmıştır. Kafesler ise birbirini diyagonal olarak kesen ahşap çıtalarla oluşturulmuştur (Şekil 4.139).

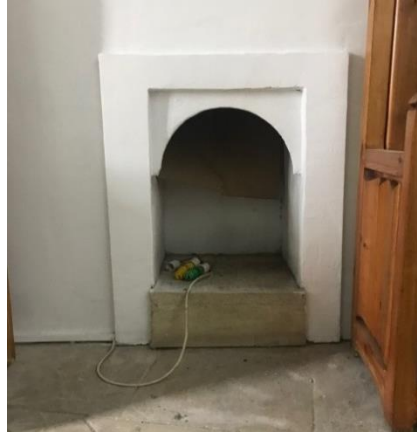
**Şekil 4.140:** Lüzinyan Evi'nde ocak (Koşanlar, 2018)

Çıkmalı sofa eyvanının güney yanında bulunan odanın güney duvarında, zeminden 20 cm. yukarıdan başlayan, yaklaşık 85 cm. yüksekliğe sahip bir adet yarım daire kemerli ocak bulunmaktadır. Ocağın çevresi, duvardan yüzeysel taşıntılı 15 cm. genişliğinde alçıdan yapılmış söve ile kuşatılmıştır. Ocağın zemini taş plakla kaplanmıştır (Şekil 4.140).

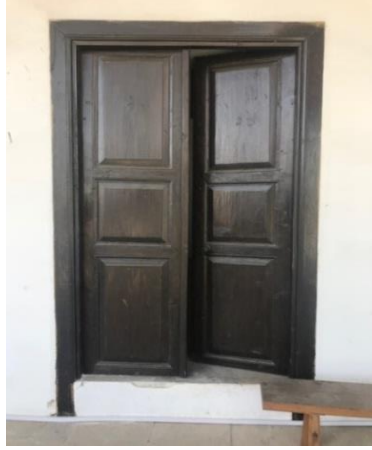
**Şekil 4.141:** Lüzinyan Evi Başoda kapısı (Koşanlar, 2018)

Çıkmalı eyvanının kuzey yanındaki oda, sofadan bir basamak ile yükseltilip Başoda olarak düzenlenmiştir. Başodanın kapısı, ahşap çift kanatlıdır ve kanatlar, üstte ve altta birer adet boyuna dikdörtgen, ortada ise bir adet kare biçimli pano ile şekillendirilmiştir (Şekil 4.141). Günümüzde odanın döşeme kaplamasını iki ayrı biçimli bölüme ayıran
