# LEFKOŞA GELENEKSEL TÜRK EVLERİNİN İÇ MEKÂN ÖGELERİ ÜZERİNE BİR İNCELEME

YAKIN DOĞU ÜNİVERSİTESİ  
FEN BİLİMLERİ ENSİTİTÜSÜ  
İÇ MİMARLIK ANA BİLİM DALI

YÜKSEK LİSANS TEZİ

LEFKOŞA, 2019

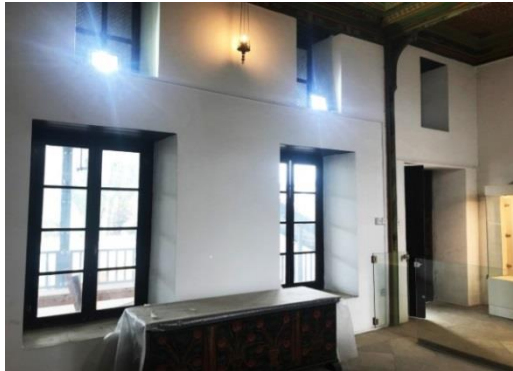
**Şekil 4.142:** Lüzinyan Evi Başoda pencereleri (Koşanlar, 2018)

Başodanın, iki adet penceresi sokak yönüne, iki adet penceresi ise sofaya açılmaktadır. Ahşap çift kanatlı ve sokak yönündekiler ahşap panjurlu olan pencereler, oda yönünde nişli ve nişlerin üst seviyeleri ahşap kaplanmıştır. Kanatlar, yatay yönde yerleştirilen üçer adet ahşap çıta ile düşeyde dörder bölüme ayrılmıştır (Şekil 4.142).

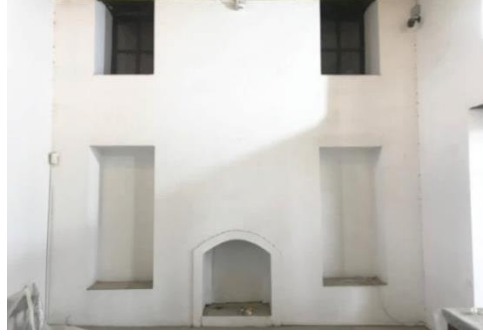
**Şekil 4.143:** Lüzinian Evi'nde duvar nişleri ve ocak (Koşanlar, 2018)

Odanın kuzey duvarının aksında döşemeden 12 cm. yukarda başlayan, 80 cm. yükseklikte, yaklaşık 80 cm. genişliğinde ve 60 cm. derinliğinde basık kemerli bir ocak vardır. Ocağın çevresi, duvardan yüzeysel taşıntılı 10cm. genişliğinde alçıdan yapılmış söve ile kuşatılmıştır. Ocağın zemini taş plakla kaplanmıştır. Ocağın iki yanında simetrik olarak konumlanmış, döşemeden yaklaşık 45 cm. yukarıda başlayan 160 cm. yükseklikte 80 cm.

genişlikte boyuna dikdörtgen formlu birer duvar nişi vardır. Nişlerin derinliği ise yaklaşık olarak 40 cm.'dir (Şekil 4.143). Odanın güney duvarında da zeminden başlayıp yaklaşık 160 cm. kadar yükselen ve yaklaşık 100 cm. genişliği olan bir duvar nişi yer alır. Nişin üst hizası ahşap kaplanmıştır.

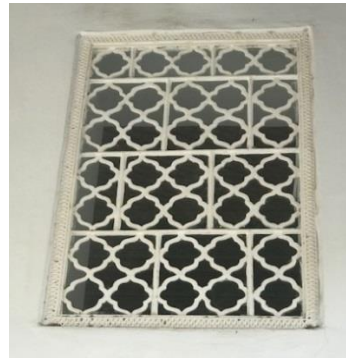
**Şekil 4.144:** Lüzinian Evi'nde şebeke (Koşanlar, 2018)

Odanın, kapı ve pencere üst hizalarında olmak üzere, batıda sokak yönünde üç adet, doğuda sofa yönünde üç, kuzey yönde iki ve güney yönde de çıkmalı eyvana açılan bir adet tepe pencereleri vardır. Bunlardan güney yöndeki hariç hepsi, oda yönünde nişli, niş üst seviyeleri ahşap kaplamalıdır. Bu pencerelerin camlık bölümleri, yatayda ve düşeyde birer adet ahşap çıta ile dörder bölüme ayrılmıştır. Tepe pencerelerden doğu, batı ve kuzey yönde olanlar diyagonal olarak yerleştirilmiş çıtalarla yapılmış ahşap kafeslidir. Güney yönde çıkmalı eyvana açılan tepe penceresinde, cam üzerine alçıdan döküm şebeke bulunmaktadır. Şebeke, daire kesitli alçıdan kare ve dikdörtgen biçimlerin şaşırtmalı olarak dizilerek, içlerine de daire kesitli alçıdan dairesel biçimli motifler yerleştirilerek düzenlenmiştir (Şekil 4.144).

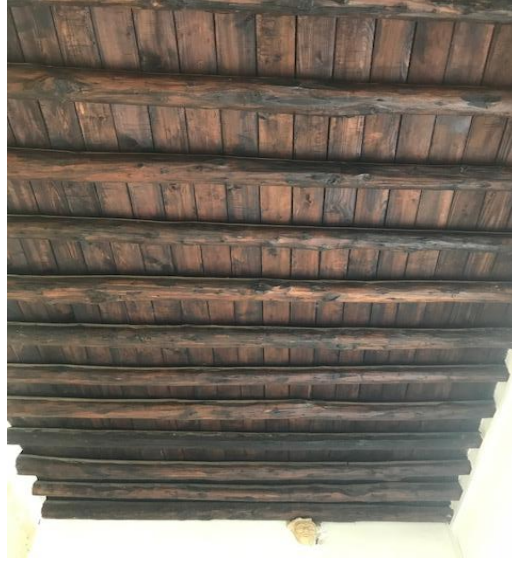
**Şekil 4.145:** Lüzinyan Evi alt kat sofa tavanı (Koşanlar, 2018)

Yapının zemin kat revaklı sofasının tavanı, doğu yönde taş sütunların üzerine yerleştirilmiş kuzey-güney doğrultulu “C-S” kıvrımlı ahşap konsollarla desteklenen ahşap ana kirişe, batı yönde ise duvara basan doğu-batı doğrultuda yan yana sıralanmış daire kesitli ahşap kirişlerle taşıttırılmıştır. Üzerleri ise yan yana yerleştirilmiş ahşaplarla kapatılmıştır. Sofa eyvanının tavanı da kuzey-güney doğrultulu basık ve sivri kemerlerin üzerlerinde doğu-batı doğrultuda uzanan silindirik ahşap kirişlerle taşınarak üzerleri de kuzey-güney doğrultusunda yan yana dizilen ahşaplarla örtülmüştür (Şekil 4.145).

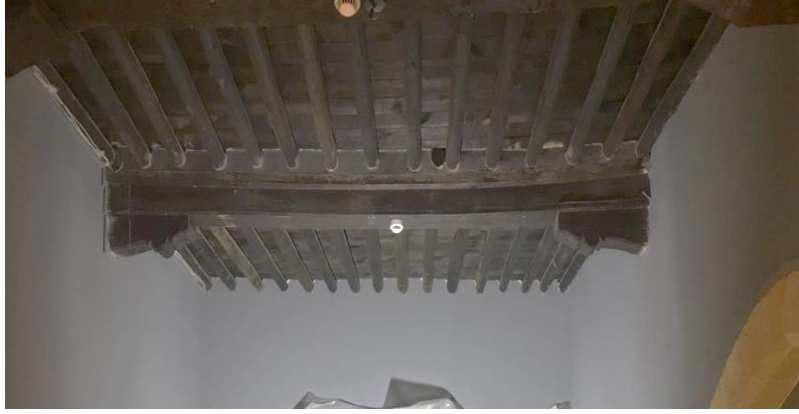
**Şekil 4.146:** Lüzinyan Evi alt kat oda tavanı (Koşanlar, 2018)

Konağın ana kapısının güney yanındaki odanın tavanı da doğu-batı doğrultusundaki ahşap silindirik kirişlerle taşınmaktadır, üzeri de sofa da olduğu gibi kuzey-güney doğrultulu yan yana sıralanan ahşaplarla örtülmüştür. Sofa eyvanının kuzey yanında yer alan odanın tavanı, oda aksında doğu-batı doğrultuda uzanan ahşap ana kirişe basan kuzey-güney doğrultulu silindirik kirişlerle taşınmaktadır. Ortadaki dikdörtgen biçimli odanın tavanı ise ahşap konsollarla desteklenerek doğu-batı doğrultuda uzanan ahşap ana kirişler üzerindeki kuzey-güney doğrultulu silindirik ahşap kirişlerle taşınmaktadır. Kirişlerin üzeri de yan yana yerleştirilen kuzey-güney doğrultulu ahşaplarla kaplanmıştır. Ahşap konsolların sadece kuzey yöndekiler “C-S” kıvrımlıdır. Güney yönde konsolun olduğu tavan bölümü daha düşük yapılmıştır (Şekil 4.146). Kuzeydeki odanın tavan aksındaki kuzey-güney

doğrultulu ahşap ana kiriş üzerindeki silindirik ahşap kirişlerle taşınmaktadır. Kirişlerin üzeri de kamıştan örülmüş hasırla örtülmüştür.

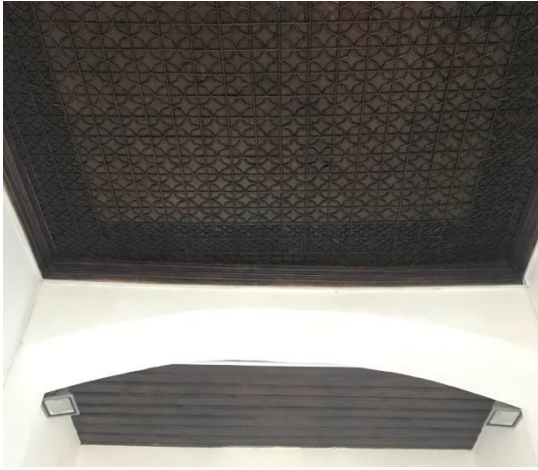
**Şekil 4.147:** Lüzinian Evi üst kat sofa eyvanı tavanı (Koşanlar, 2018)

Lüzinyan evinin üst kat sofasının tavanı, konağın çatı strüktürünün devamı olarak sofa revakının ahşap direklerin üzerine yerleştirilmiş kuzey-güney doğrultulu “C-S” kıvrımlı ahşap konsollarla desteklenen ahşap kirişe basan doğu-batı doğrultuda yan yana sıralanmış avlu yönüne eğimli silindirik ahşap kirişlerle taşıttırılarak, üzerine de kamıştan örülmüş hasır serilmiştir. Sofa eyvanın sokağa çıkma yapan kısmı ile eyvan arasında bulunan basık kemer buranın tavanını iki bölüme ayrılmıştır. Cumbalı kısmın tavanı, yaklaşık 40 cm. daha düşük kotta yapılmış ve kuzey-güney doğrultusunda yan yana dizilen ahşaplarla kaplanmıştır, ahşapların birleşimleri de profilli çıtalarla kapatılmıştır. Eyvan kısmı ise birbirini dik açıyla kesecek şekilde yerleştirilen çıtalarla kare biçim oluşturulmuş, her karenin içerisinde de ahşap çıtalarla dört kollu yıldız biçimi oluşturulmuş; yan yana konumlanan dört kollu yıldız arasında da bir sekizgen biçim ortaya çıkmıştır. Tavanın kenarlarında yer alan karelerden iki buçuk sıranın içerisindeki karelere ayrıca diyagonal olarak yerleştirilen ince ahşap çıtalarla her kare dört eşkenar üçgene ayrılarak süslemede fark yaratılmış ve böylece tavan kaplaması çerçevelenmiştir. Duvar birleşim hatları da bindirmeli ahşap pervazlarla kuşatılmıştır (Şekil 4.147). Çıkmalı eyvanın güneyindeki odanın ahşap kaplanmış tavanı, ince ahşap çıtalardan yapılmış küçük karelerle süslenmiştir. Tavanın köşelerinde, 6x6’lık bir karenin yarısını oluşturmak üzere diyagonal olarak yerleştirilen ahşap çıtalar ile eşkenar üçgen biçimler yapılmıştır. Üçgenlerin içindeki karelerde, köşelerine diyagonal olarak yerleştirilen ince ahşap çıtalarla sekizgen biçimler

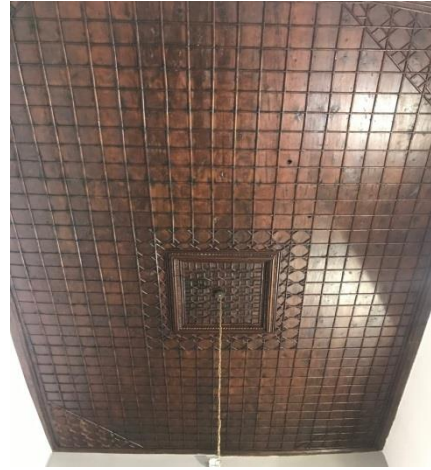
**Şekil 4.148:** Lüzinian Evi oda tavanı (Koşanlar, 2018)

oluşturulmuştur. Tavanın merkezine çevresi tornalı ve profilli ahşap çıtalarla kuşatılmış kare biçimli ahşap bir göbek yerleştirilmiştir. Ahşap göbek, ince ahşap çıtalarla yapılmış birbiri içerisine geçen sekizgen biçimler ve aralarında oluşturulan küçük kare biçimlerle süslenmiştir. Göbeğin çevresi de ahşap çıta ve bindirmeli pervazlarla kuşatılmıştır. Göbek merkezinde de askılık demir halka bulunmaktadır. Tavandaki karelerden de göbeğin çevresine denk gelen bir buçuk sırasında yer alan her karenin içerisine tavanın köşelerinde olduğu gibi; köşelerine diyagonal olarak yerleştirilen ince ahşap çıtalarla sekizgen biçimler oluşturulmuş ve tasarlanan bu farklılıkla da göbek çerçevelenmiştir. Duvar birleşim hatları da bindirmeli ahşap pervazlarla kuşatılmıştır. Kuzeydeki odanın tavanı, kuzey-güney doğrultusunda yan yana sıralanan silindirik ahşap kirişlerle taşınarak üzerlerine ise kamıştan örülmüş hasır yerleştirilmiştir (Şekil 4.148).

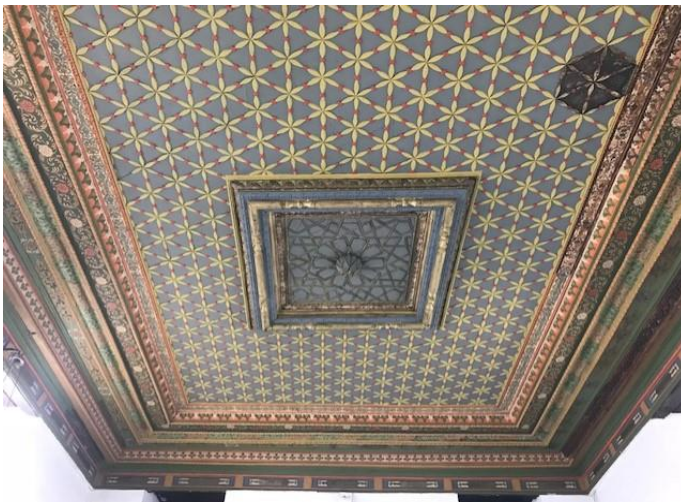
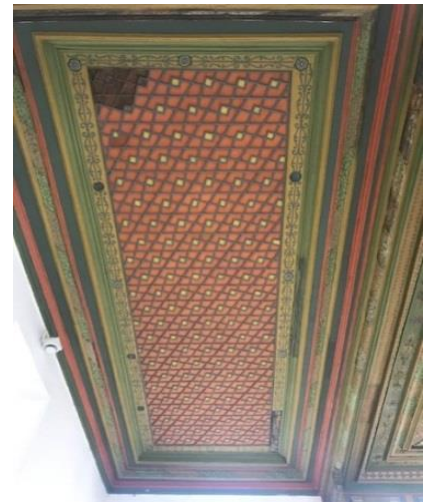
**Şekil 4.149:** Lüzinian Evi Başoda tavanı (Koşanlar, 2018)

Başodanın tavanı, konağın en süslemeli tavanıdır. Tavan ahşap kaplanmış ve ince çıtalarla oluşturulan geometrik biçimlerle işlenmiştir. Tavan, kuzey yönde yaklaşık kare biçim oluşturacak şekilde bindirmeli profilli ahşap çıta ve pervazlarla iki bölüme ayrılmıştır. Tavanın kare biçimli bölümünün güney kenarlarındaki duvar yüzeylerinden oda döşemesine kadar uzanan geniş ahşap pervazlar vardır. Pervazların üzerinde, döşemeden yaklaşık 90 cm. yükseklikten başlayıp tavandaki üst bitişleri çeyrek kemerler ve alt bitişleri tornalı ahşap silindirik bordürler bulunmaktadır. Tavan kenarlarında her iki çeyrek daire biçimli ahşap arasında düşeyde devam eden bordürler ile de tavanın kare ve

dikdörtgen biçimli bölümlerinin ayrımı belirginleştirilmiştir. Bu bordürlerin üzerleri de kıvrımlı motiflerle işlenerek boyanmıştır. Kare biçimli tavan bölümü, diyagonal olarak yerleştirilmiş birbirini 60 derecelik açıyla kesen kenarları kıvrımlı ahşap çıtalarla yapılmış eşkenar dörtgen biçimler oluşturulmuş ve ayrıca kısa köşegenlerle eşkenar üçgenler yapılmış ve üçgen dilimlere sahip birbirine geçmeli altıgenler şeklinde izlenim bırakan bir kompozüsyon ortaya çıkarılmıştır. Bu bölümün merkezinde de çevresi kalın ve yüzeysel taşkın pervaz ve tornalı çıtalarla kuşatılmış kare biçimli ahşap bir göbek yerleştirilmiştir. Göbekte, farklı açılarda uzanan ahşap çıtaların farklı kesişmesi ile sivri uçlu geometrik biçimler oluşturulmuş, göbek merkezine de ortasında geometrik motifli bir ahşap kabartma bulunan yıldız biçiminde bir motif yapılmıştır. Tavanın güney yöndeki dikdörtgen biçimli bölümü, ince ahşap çıtalarla 60 derecelik açı kullanılarak eşkenar dörtgenlere ayrılmıştır. Her eşkenar dörtgenin merkezine yerleştirilen birer küçük kare ve bu karelerin kenar hatlarının köşelerinden itibaren devam ettirilerek, eşkenar dörtgenlerin kenarlarından geçmek suretiyle diğer küçük karelerin kenar hatları ile birleştirilip büyük kareler ortaya çıkarılmış ve böylece geometrik kompozüsyon tamamlanmıştır. Tavan süslemesinin çevresi, çiçek ve bitkisel motiflerle işlenmiş bir pervaz gibi yapılarak çerçevelenmiştir. Bu bölümün tavan duvar birleşim hattı da kare bölümde olduğu gibi üst üste bindirmeli olarak yerleştirilmiş geniş ahşap pervazlarla kuşatılmıştır. Bu pervazların üzeri de bitkisel motiflerle işlenerek süsleme zenginleştirilmiştir (Şekil 4.149).

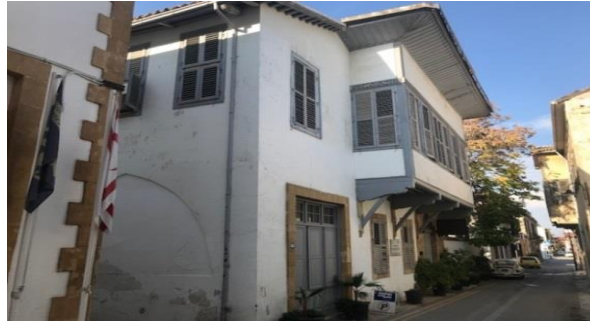
**Şekil 4.150:** Bohcalian Konağı (Koşanlar, 2018)

Konak, iki katlıdır ve alt katı avluya açılan kemerli revaklı, üst katı kapalı dış sofalı plan tipindedir. Geleneksel Türk Evi karakteristiklerinde olan konak, taş ve bağdadi tekniği kullanılarak inşa edilmiştir. Konağın, sokağa oda boyunca çıkma yapan, geniş ahşap saçaklarla kuşatılmış cumbası, ahşap payandalarla desteklenen “C-S” kıvrımlı ahşap konsollarla taşınmaktadır (Şekil 4.150).

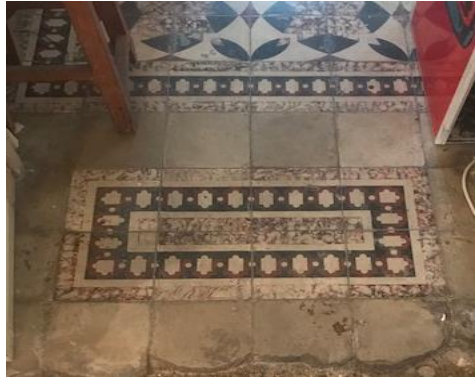
**Şekil 4.151:** Bohcalian Konağı alt kat sofa döşemesi (Koşanlar, 2018)

Konağın sivri kemerlerle avluya açılan alt kat sofasının döşemesi, sıkıştırılmış toprak üzerine, 20x20 cm. ölçülerinde çeşitli motiflerle biçimlendirilmiş renkli mozaiklerle kaplanmıştır. Kaplama, sofa ve sofanın doğu yönündeki uzantısında farklı desenli birer sıra mozaikle sınırlandırılmış, ayrıca duvarlara paralel birer sıra desensiz mozaiklerle de kuşatılmıştır. Süpürgelikler ise döşeme kaplamasını sınırlandıran mozaiklerle yapılmıştır. Ana kapının ve sofanın doğusunda bulunan kapı eşikleri, döşeme kaplamasını sınırlandıran mozaiklerden yan yana dizilmiş iki sıradaki desenlerin birleşiminden ortaya çıkmış motifle oluşan dikdörtgen biçimle vurgulanmıştır (Şekil 4.151). Zemin katta yer alan odaların ve müştemilattaki odaların döşemeleri, sıkıştırılmış toprak zemin üzerine yapılmıştır. Sofanın doğusunda sokak tarafında dikdörtgen planlı oda kapısı açıklığının güney kenar hizasından itibaren doğu-batı doğrultuda uzanan ve kuzeydeki bölümü diyagonal olarak döşenmiş yaklaşık kare biçimli mermer plaklarla, güney bölümü ise 20x20 cm. boyutlarındaki seramiklerle kaplanmıştır. Sofadan bir rıht ile yükseltilmiş mutfak, kare biçimli seramiklerle döşenmiştir. Mutfak bölümünden geçilen konağın müştemilatında yer alan, güney yönündeki Kâmil Paşa sokağına açılan kapının bulunduğu holün zemini, 30x30 cm. boyutlarındaki mermer plaklarla şaşırtmalı olarak döşenmiştir. Bu bölümde yer alan ve günümüzde tuvalet olarak kullanılan mekânların zemini ise kare biçimli seramiklerle kaplanmıştır.

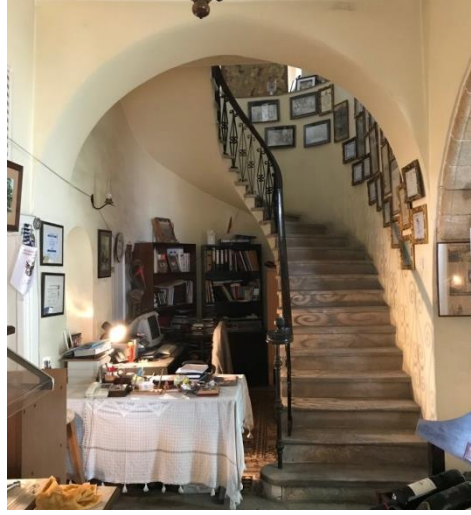
**Şekil 4.152:** Bohcalian Konağı merdiveni (Koşanlar, 2018)

Yapının üst katına, alt kat sofanın güney yönündeki sivri kemerle sofadan ayrılan bölümde yer alan ve basamakları mermer plaklarla kaplanmış yirmidört rıhtlı yarım döner merdivenle çıkılmaktadır. Merdivenin korkuluğu, lama demirinden uçları “S” kıvrımlı

olarak motiflendirilmiş her basamağa bir adet monte edilen dikmeler ve bunların üzerinde uzanan ahşap küpeşteden oluşmaktadır (Şekil 4.152).

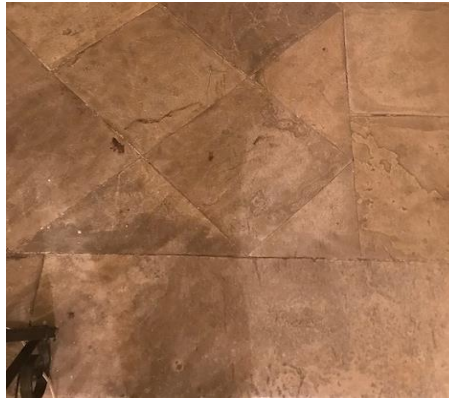
**Şekil 4.153:** Bohcalian Konağı üst kat sofa döşemesi (Koşanlar, 2018)

Üst kat sofaya, merdivenin sonunda yer alan küçük bir hol şeklindeki bölümde bulunan kapı ile geçilmektedir. Konağın üst kat döşemesi, zemin katın ahşap kirişleme tavan strüktürü üzerine toprak dolgu ile oluşturulmuş taban üzerine yapılmıştır. Üst kat hol, sofa ile Başodanın güney yanında yer alan odaların döşemeleri, yaklaşık kare biçimli ve diyagonal olarak dizilen yerel mermerlerle kaplanmış, çevreleri de duvarlara paralel birer sıra mermerlerden oluşan bordürlerle kuşatılmıştır (Şekil 4.153). Sofanın güney batısındaki odanın döşemesi ise 20x20 cm. boyutlarındaki seramiklerle kaplanmıştır.

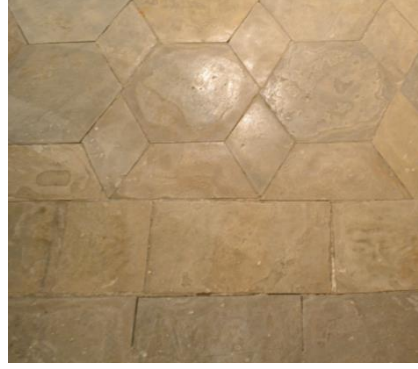
**Şekil 4.154:** Bohcalian Konağı Başoda döşemesi (Koşanlar, 2018)

Başodanın zemini, altıgen biçimindeki mermer plaklar ve aralarındaki eşkenar dörtgen biçimli mermer plaklarla döşenmiş, çevresi de duvarlara paralel birer sıra olarak yerleştirilmiş mermerlerle bordürlenerek döşeme çerçevelenmiştir (Şekil 4.154).

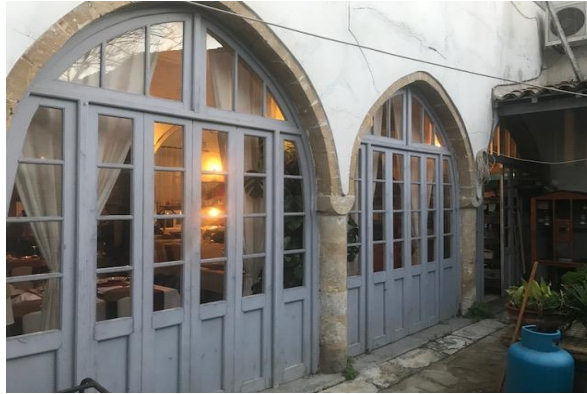
**Şekil 4.155:** Bohcalian Konağı avluya açılan camekânlar (Koşanlar, 2018)

Konağın zemin kat sofası, sofa ile avlu arasında bulunan kuzey yönde iki adet sivri kemer ile bir adet basık kemer, batı yönde de üç adet sivri kemerin içerisine yerleştirilmiş camekânlarla avludan ayrılmıştır. Bu camekânların her birinin aksında ahşap dört kanatlı kapı ve kapıların her iki yanında da sabit camlıklar yer alır. Kanatların ve sabit camlıkların, zeminden yaklaşık 80cm. yüksekliğe kadar olan kısımları ahşap levhalarla oluşturulmuştur. Ahşap levhaların üzeri de birer tane boyuna dikdörtgen biçimli pano ile şekillendirilmiştir. Camlık bölümler, yatay konumlu yerleştirilen üçer adet ahşap çıta ile bölünerek düşeyde dörder bölümlü olarak yapılmıştır. Kemer gözünde yer alan sabit camlıklı bölümler ise kemer aksına yerleştirilen düşey konumlu bir ahşap ile iki bölüme ayrılmıştır. Her iki bölüm de düşey konumlu ikişer ahşap çıta ile üçe ayrılmıştır. Kuzey yöndeki kemerlerden batı kenarda olan kemerin içerisindeki camekân pencere olarak düzenlenmiştir. Oda yönünde basık kemerli nişli olan pencere dört kanatlı ahşap camlıklıdır. Kanatlar, yatay konumlu üçer adet ahşap çıta ile düşeyde dörder bölüme ayrılmıştır. Kanatların yukarıdaki sabit camlık bölüm ise düşey konumlu yan yana sıralanmış üç adet ahşap çıta ile dört bölüme ayrılmıştır (Şekil 4.155). Sofanın doğusunda yer alan odanın, sofaya iki, giriş holüne ve doğu yönde sokağa açılan birer kapısı bulunmaktadır. Sokağa açılan ahşap üç camlık kanatlı kapısı oda yönünde nişlidir. Kanatların zeminden yaklaşık 90 cm.

yüksekliğe kadar olan bölümleri ahşap levhalarla oluşturulmuştur. Kanatların üst kısımları ortada düşey konumlu dikdörtgen bölüm oluşturacak şekilde yatay konumlu iki ahşap çıta ile üç bölüme ayrılmış, üst ve alttaki yatay konumlu dikdörtgen bölümlerde düşeyde yerleştirilen birer ahşap çıta ile ikiye ayrılmıştır. Lento üst hizasında, her kanadın yukarısında ahşap camlık kanatlı pencereler vardır. Pencere kanatları, yatayda ve düşeyde birbirini kesen çıtalarla kare biçimlere ayrılmıştır. Odanın kuzey yönde sofanın giriş holü şeklindeki uzantısına açılan kapısı da ahşap çift kanatlıdır ve kanatların zeminden yaklaşık 115 cm. yüksekliğe kadar olan bölümü ahşap levhalarla yapılarak, boyuna dikdörtgen biçimli birer pano ile de şekillendirilmiştir, üst kısımları da sabit camlık şeklinde tasarlanmıştır. Kapının niş üst hizası oda yönünde eğimlidir. Bu odanın sofaya açılan diğer kapıları, mutfakın sofaya açılan kapısı ve tuvaletlere geçilen küçük holden avluya açılan kapılar, ahşap çift kanatlı, oda yönünde nişli ve nişlerin üst hizası ahşap kaplıdır. Mutfak bölümünün, batısında tuvalet yönüne geçilen küçük hole açılan kapısı ise ahşap ve tek kanattır. Mutfak bölümünün güney-batı köşesinde yer alan demir malzemedan yapılmış döner merdiven ile buranın üst katındaki odaya çıkılmaktadır. Günümüzde tuvalet olarak kullanılan odaların, ahşap tek kanatlı kapıları vardır. Kapılar, üstte ve altta ikişer adet boyuna dikdörtgen, ortada ise enine dikdörtgen birer adet pano ile şekillendirilmiştir.

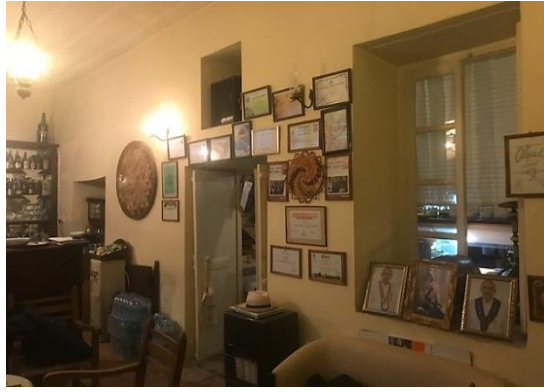
**Şekil 4.156:** Bohcalian Konağı alt kat oda penceresi (Koşanlar, 2018)

Konağın zemin katında sofanın doğusunda yer alan odanın, iki penceresi doğu yönde sokağa, iki penceresi batı yönde sofaya açılmaktadır. Pencereleler, dikdörtgen formu ve ahşap çift kanatlıdır. Oda yönünde nişli pencerelerin niş üst hizaları ahşap kaplıdır. Kanatların içlerine yerleştirilmiş yatay konumlu çıtalar, düşeyde dörder bölüm

oluşturmuştur. Doğu yönünde sokağa açılan pencereler, dışta basık kemerli içte düz atkılı, sokak yönünde demir şebekeli ve ahşap panjurludur. Demir şebeke, ikişer adet yatay konumlu lama demiri ile beşer adet düşey konumlu silindirik demirin birbirini kesmesi ile oluşturulmuştur. Pencere denizliklerine, mermer plaklar yerleştirilmiştir. Mutfağın güney yönünde Kamil Paşa Sokağa açılan penceresi, sofanın doğusunda yer alan odanın pencereleri gibi ahşap çift kanatlı, demir şebekeli ve ahşap panjurludur. Kuzey yönünde avluya açılan penceresi ise dikdörtgen formlu, ahşap tek kanattır. Kanatlar, yatay konumda yerleştirilen iki adet ahşap çıta ile düşeyde üç bölümlü yapılmıştır (Şekil 4.156).

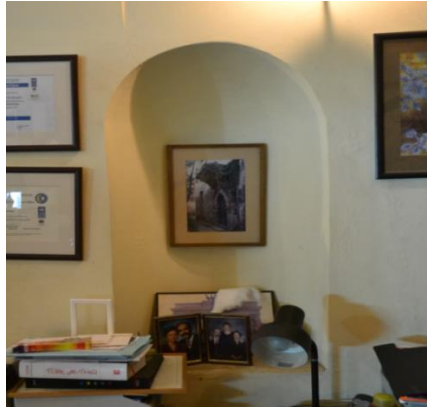
**Şekil 4.157:** Bohcalian Konağı'nda lambalık nişi (Koşanlar, 2018)

Sofanın güney yöndeki merdiven bölümünün, doğu duvarının kuzey kenarında bir lambalık nişi bulunmaktadır. Döşemeden yaklaşık olarak 90 cm. yukarıda başlayan ve yaklaşık 110 cm. yükseklikteki niş, yarım daire kemerli kavsaraya sahiptir. Lambalığın içi de mermer plakla kaplanmıştır (Şekil 4.157).

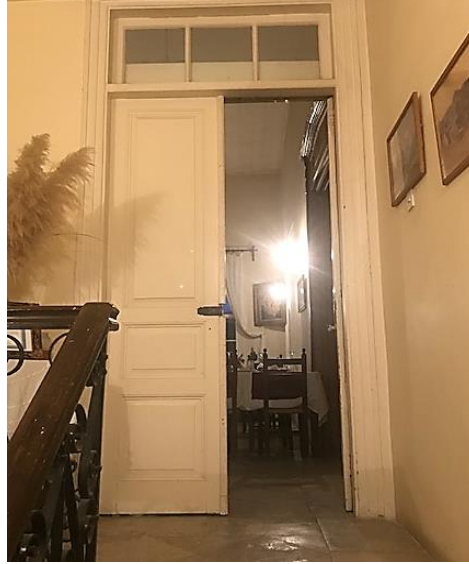
**Şekil 4.158:** Bohcalian Konağı üst kat sofa kapısı (Koşanlar, 2018)

Üst kat sofanın ahşap çift kanatlı kapısının kanatları üstte boyuna, ortada enine dikdörtgen, altta ise kare biçimli üçer pano ile şekillendirilmiştir. Kapı kanatlarının üst kısmı ise ahşap lento ile ayrılarak, kapı genişliğince uzanan sabit camlık olarak yapılmıştır. Camlık bölüm, düşey konumlu ahşap çıtalarla yan yana üç eşit kare biçimli parçaya bölünmüştür (Şekil 4.158).

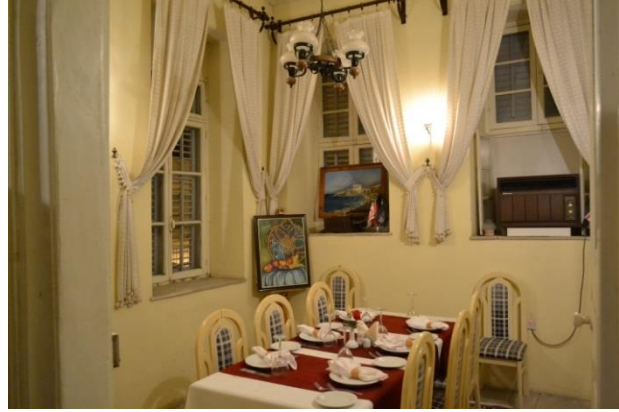
**Şekil 4.160:** Bohcalian Konağı üst kat oda pencereleri (Koşanlar, 2018)

Üst kat sofanın kuzey yönde iki adet, batı yönde ise dört adet penceresi, giyotin tipindedir ve ahşap panjurludur. Camlık bölümlerin içindeki ahşap çıtalar yatayda ve düşeyde birbirini keserek dörder kare form oluşturmuştur. Sofanın güneyindeki odanın, batı yönde avluya açılan penceresi, ahşap çift kanatlı ve panjurludur. Pencere, oda yönünde nişli ve niş üst hizası ahşap kaplıdır. Kanatlar, yatay konumlu olarak yerleştirilen dörder adet ahşap çıta ile düşeyde eşit bölümlere ayrılmıştır. Başodanın güneyinde yer alan odanın pencerelerinden biri doğu yöne, ikisi de güney yöne açılmaktadır. Bunlardan güney yöne açılanlar, zeminden yaklaşık 140 cm. yükseklikte, boyuna dikdörtgen formu ahşap çift kanatlıdır. Bu pencereler, ikisi alta ikisi üstte olmak üzere ahşap dört kanattır. Her kanat, yatay konumda yerleştirilen ikişer ahşap çıta ile düşeyde üç bölümlü yapılmıştır. Oda doğu yönde sokağa açılan penceresi, üstte sabit camlık, altta açılan kanat çift kanatlı olarak tasarlanmıştır. Bu kanatlar da güney yönde olduğu gibi yatay konumda yerleştirilmiş ahşap

çıtalarla üçer bölüme ayrılmıştır. Üstteki sabit camlık bölümü, pencerenin aksında yerleştirilen düşey konumlu bir adet ahşap çıta ile iki bölümlü yapılmıştır. Bu odadaki pencereler, oda yönünde nişli, nişlerin üst hizası ahşap kaplı ve ahşap panjurludur. Pencerelelere de mermer denizlik yerleştirilmiştir (Şekil 4.160). Üst kat sofanın güneyindeki odanın duvarları, 220 cm. yüksekliğe kadar fayans kaplıdır.

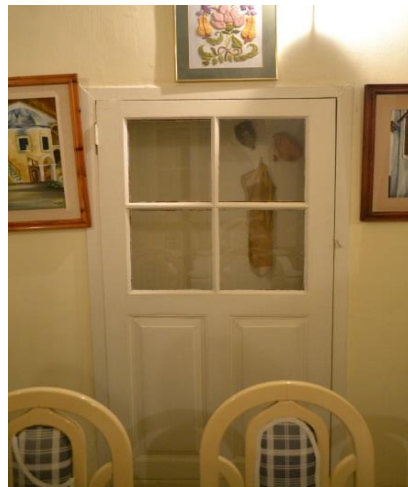
**Şekil 4.161:** Bohcalian Konağı'nda ahşap camlık kanatlı duvar nişi (Koşanlar, 2018)

Başodanın güneyinde yer alan odanın, güney duvarında kapı kanadı gibi ahşap camlık kanadı olan bir duvar nişi bulunmaktadır. Kanadın zeminden yaklaşık 1 m. yüksekliğe kadar olan bölümü ahşap levhalı yapılarak, boyuna dikdörtgen biçimli iki adet pano ile şekillendirilmiştir. Üstteki camlık bölüm ise yatayda ve düşeyde yerleştirilen birer adet ahşap çıta ile dört eşit bölüme ayrılmıştır (Şekil 4.161).

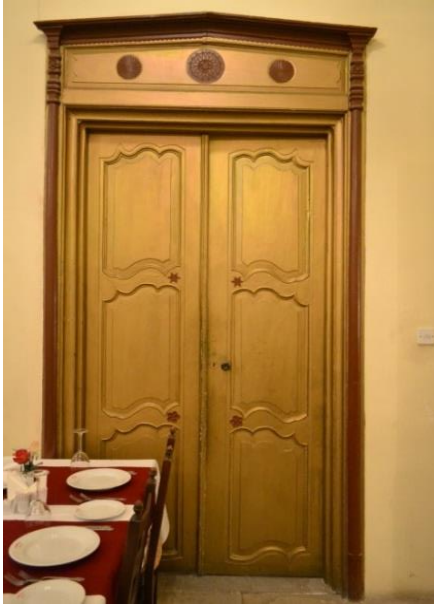
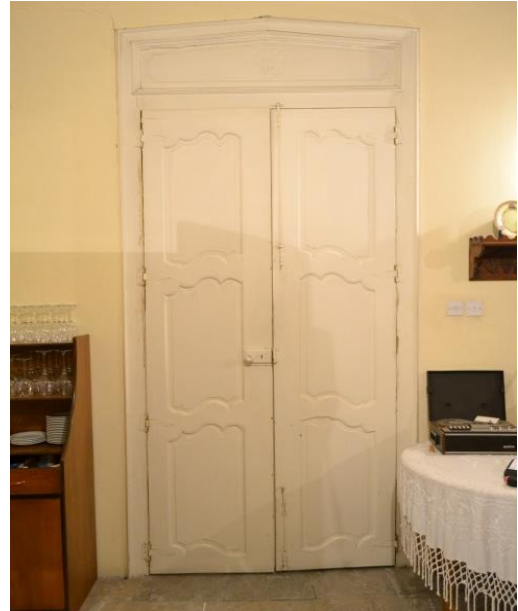
**Şekil 4.162:** Bohcalian Konağı Başoda kapısı (Koşanlar, 2018)

Konağın kuzey yönde sokağa çıkma yapan odası Başoda olarak düzenlenmiştir. Başoda kapısının yan kenarlarında yarım daire biçimli, işlemeli, taşıntılı ahşap elemanlar kapı kanatları boyunca uzanmaktadır. Bu elemanlar, kanatların yukarısında tornalı biçim alarak buradaki kapı genişliğince uzanan üçgen şeklindeki ahşap panonun üst başlığı ile birleşip kapıyı kuşatan bir bordür oluşturmaktadır. Başodanın ahşap çift kanatlı kapısının kanatları üzerinde, boyuna eşkenar dikdörtgen biçiminde, üst üste üçer adet, çevreleri profilli pano bulunmaktadır. Panoların üst ve alt kenarları kıvrımlı, yan kenarları düz profillidir. Panoların aralarında da ahşap kabartma olarak yapılmış motifler vardır. Alttaki panoların arasında birer çiçek, üstteki panoların arasında da birer altı kollu yıldız motifi bulunmaktadır. Kapı lentosu yukarısındaki ahşap pano ortada büyük yanlarda daha küçük üç adet çevreleri dairesel ahşap kabartma motiflerle süslenmiştir. Kapı kanatlarının oda yönündeki panoları da sofa yönünde olduğu gibi alt ve üst kenarları kıvrımlı eşkenar dörtgenlerden oluşmaktadır. Lento yukarısındaki ahşap pano ise ortasında bulunan merkezi çiçek motifli oniki kollu yıldız ve bunun üstünden iki yanına uzanan yarım ay motifi ile sofa yönündeki üst panodan farklılık arz etmektedir (Şekil 4.162).

(a) Sofa yönü

(b) Oda yönü

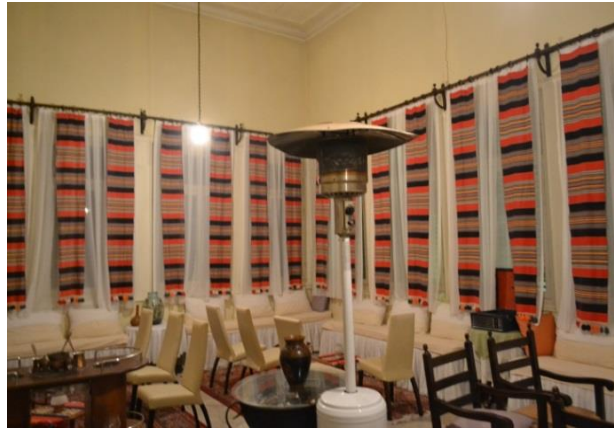
**Şekil 4.163:** Bohcalian Konağı Başoda pencereleleri (Koşanlar, 2018)

Başodanın, doğu yönde yer alan altı adet penceresi ile güney yöndeki bir penceresi sokağa, kuzeyde dört penceresi avluya, batı yönde de iki penceresi sofaya açılmaktadır. Pencereleler, ahşap üç kanatlı, avlu ve sokak yönündekiler panjurludur. Pencerelelerin lento hizasının yukarısı da pencere genişliğince uzanan sabit camlık şeklinde yapılmıştır. Kanatların üstündeki sabit bölümler, düşey konumlu olarak yerleştirilen ikişer adet ahşap çıta ile üçer bölümlü olarak yapılmıştır. Pencereleleri çevreleyen profilli ahşap pervazlar devam ettirilerek, pencere aralarında boyuna dikdörtgen biçimli ahşap panolar oluşturulmuştur (Şekil 4.163).

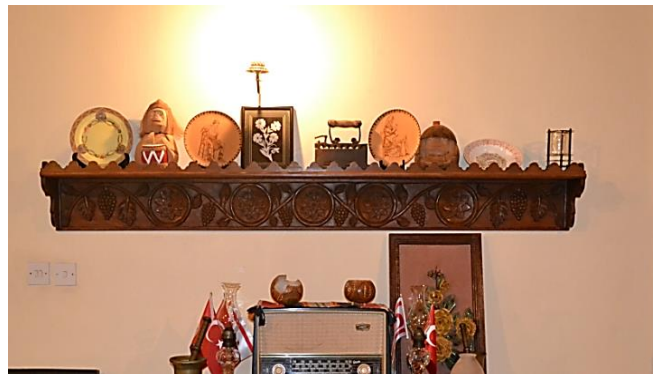
**Şekil 4.164:** Bohcalian Konağı Başodasında oymalı raf (Koşanlar, 2018)

Başodanın batı duvarında Başoda kapısının kuzey yanında yaklaşık 200 cm. uzunlukta bir ahşap raf bulunmaktadır. Rafın kenarları eğrisel biçimlerle süslenmiş ahşapla sınırlandırılmıştır. Raf ayağının yüzeyi ise oyma tekniği ile yapılmış ve yan yana beş adet daire oluşturacak şekilde konumlanmış asma dalı ile üzüm salkım motifleri ile süslenmiş, her dairenin içerisine de birer çiçek motifi yerleştirilmiştir (Şekil 4.164).

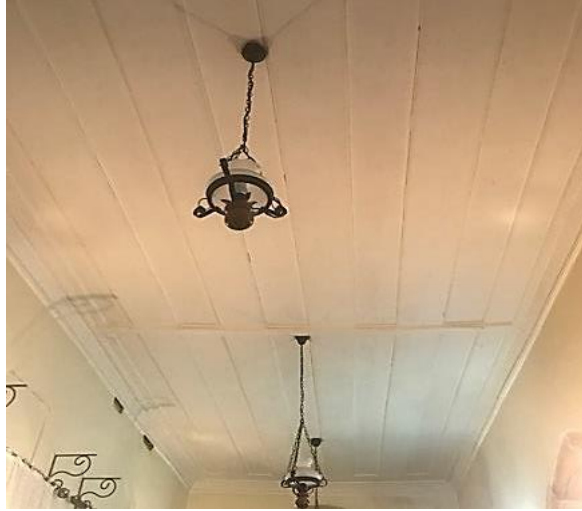
**Şekil 4.165:** Bohcalian Konağı alt kat sofa tavanı (Koşanlar, 2018)

Konağın zemin kat sofası ve sofanın doğu yöndeki uzantısı, oda ve mutfağın tavanları, ahşap kaplıdır. Ahşaplar, yan yana düzenli tekrarlarla bindirmeli olarak dizilmiştir. Alt kat sofa, üç adet kuzey-güney doğrultulu sivri kemer ile iki bölüme ayrılmıştır. Bu bölümlerin de doğu-batı aksında yerleştirilmiş ahşap pervaz, kuzey-güney doğrultusunda uzanan ahşapları iki eşit parçaya bölmektedir. Sofa ve sofanın doğu yöndeki uzantısında tavan-duvar birleşim hatları ahşap profillerle kuşatılmış, bunların çevrelerindeki duvar yüzeylerine monte edilen kenarları profilli ahşap pervazlarla da tavan çerçevelenmiştir (Şekil 4.165). Konağın güney yönde Kâmil Paşa Sokağına açılan kapısının bulunduğu holün tavanı, kuzey-güney doğrultusunda sıralanan dikdörtgen kesitli ahşap kirişlerle taşıtırılmıştır. Kirişlerin üzerleri de yan yana sıralanmış ahşaplar ile tamamlanmıştır. Tuvaletlerin tavanı ise sıvalıdır.

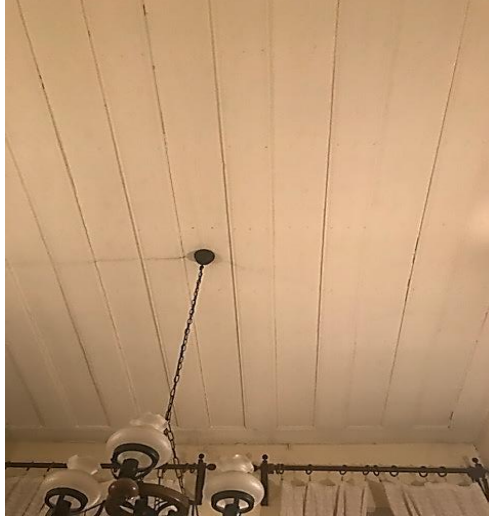
**Şekil 4.166:** Bohcalian Konağı üst kat sofa tavanı (Koşanlar, 2018)

Konağın üst kat sofa, hol ve odalarının tavanları, alt katta olduğu gibi ahşap kaplanmıştır, ahşaplar yan yana düzenli tekrarlarla bindirmeli olarak dizilmiştir (Şekil 4.166).

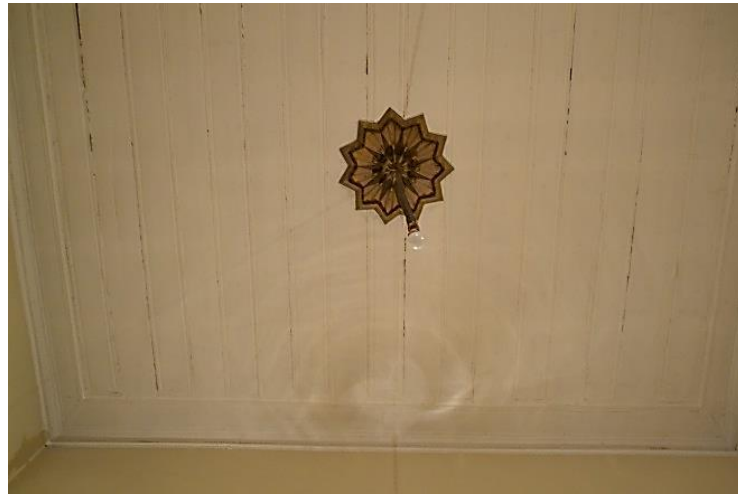
**Şekil 4.167:** Bohcalian Konağı Başoda tavanı (Koşanlar, 2018)

Başodanın tavanı, kuzey-güney doğrultusunda yan yana dizilmiş ahşaplarla kaplanmıştır. Ahşapların birleşim derzleri ise işlemeli olarak tasarlanmış ince ahşap çıtalarla, düzenli tekrar eden panolar oluşturacak biçimde kapatılmıştır. Her panonun kısa kenarları, farklı kıvrımlarla biçimlendirilerek tavan dekoru zenginleştirilmiştir. Tavan çevresi, kenarları işlemeli ahşap pervazlarla kuşatılmış, bunların yanında duvar yüzeyine monte edilen daha dar ve alt kenarları işlemeli ahşap pervazlarla da tavan çerçevelenmiştir. Başodanın tavanında, ahşap kabartma onbir kollu yıldız motifi ile iki göbek oluşturulmuş, buralara da zincirle sarkıtılmış aydınlatma armatürleri asılmıştır (Şekil 4.167).

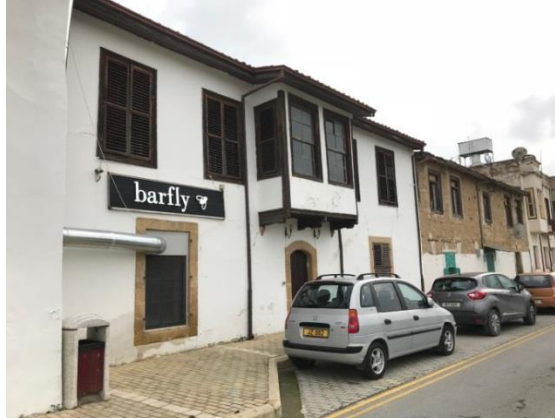
**Şekil 4.168:** Zahra Sokak No.4 (Koşanlar, 2018)

Geleneksel Türk Evi'nin plan tiplerinden dış sofalı plan tipinde olan konak, iki katlıdır. Alt ve üst katta karşılıklı yer alan odalar sofaya açılmaktadır. Taş ve kerpiç malzeme kullanılarak inşa edilen yapının cephesi yalındır. Konağın, Zahra Sokağına batı yönde oda boyunca çıkma yapan cumbası, "C-S" kıvrımlı üç adet ahşap konsolla taşınmaktadır (Şekil 4.168).

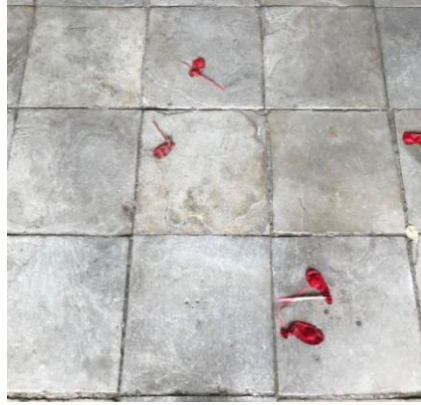
**Şekil 4.171:** Zahra Sokak No.4 çıkmalı odanın döşemesi (Koşanlar, 2018)

bulunan küçük odanın da döşemesi alt kat sofa eyvanında olduğu gibi şaşırtmalı olarak dizilen mermer plaklarla kaplanmıştır. Konağın üst kat döşemesi, zemin katın ahşap kirişleme tavan strüktürü üzerine toprak dolgu ile oluşturulmuş taban üzerine yapılmıştır. Üst kat sofa, çıkmalı odanın kuzey ve güney yanında yer alan odaların döşemesi, yaklaşık kare biçimli ve diyagonal olarak dizilen yerel mermerlerle kaplanmış, çevreleri de duvarlara paralel birer sıra mermerlerden oluşan bordürlerle kuşatılmıştır. Çıkmalı odanın ve sofanın güneyinde yer alan odanın zemini, 40x40 cm. boyutlarındaki yerel mermer plaklar ile duvarlara paralel biçimde döşenmiştir (Şekil 4.171).

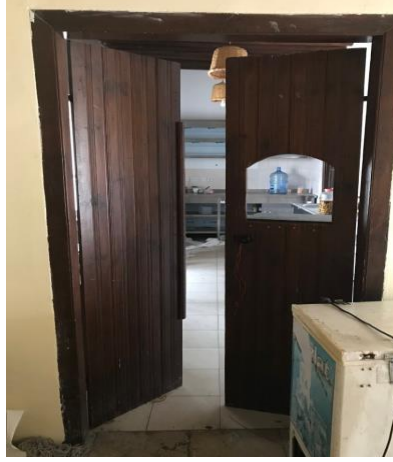
**Şekil 4.172:** Zahra Sokak No.4 mutfak kapısı (Koşanlar, 2018)

Zemin kattaki mutfak ile eyvanın güneyindeki odanın kapıları ahşap ve çift kanatlıdır. Kapılar, düşeyde yan yana dizilmiş ahşaplarla oluşturulmuştur. Eyvanın güney yanındaki odanın kapısı, oda yönünde nişli ve niş üst hizası ahşap kaplamalıdır. Mutfak kapısının doğu yöndeki kanadında zeminden yaklaşık 1m. yükseklikten başlayan ve üst bitişi basık kemer şeklinde olan bir camlık bulunmaktadır. Sofanın kuzey-doğusunda yer alan mutfakçık bölümünün biri mutfığa diğeri de avluya açılan iki kapısı vardır. Mutfığa açılan kapı ahşap ve çift kanatlıdır. Kapının, zeminden yaklaşık 90 cm. yüksekliğe kadar olan bölümü ahşap levha ile boyuna dikdörtgen biçimli ikişer adet pano ile şekillendirilmiş, yukarıdaki camlık bölüm ise yatayda birer adet ahşap çıta ile bölünerek düşeyde ikişer bölümlü yapılmıştır (Şekil 4.172). Mutfakçığın avluya açılan kapısı ahşap tek kanatlıdır. Kapı kanadı, düşeyde yan yana dizilmiş ahşaplarla oluşturulmuştur.

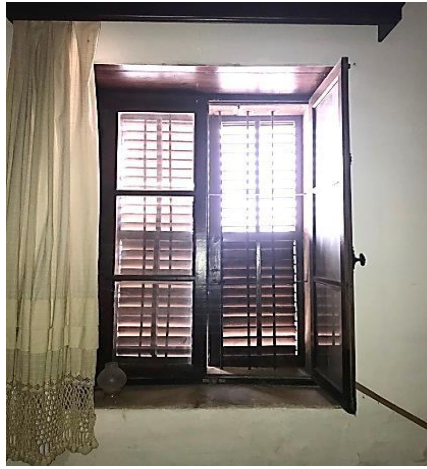
**Şekil 4.173:** Zahra Sokak No.4 zemin kat oda penceresi (Koşanlar, 2018)

Zemin katta yer alan oda pencereleri, dikdörtgen formu ve ahşap çift kanatlıdır. Bu pencereler, oda yönünde niş oluşturacak şekilde yapılmıştır ve nişlerin üst seviyesi ahşap kaplıdır. Kanatlar, yatay konumlu olarak yerleştirilen ikişer adet ahşap çıta ile bölünerek düşeyde üçer eşit parçaya ayrılmıştır. Pencereler, sokak yönünde demir korkuluklu ve ahşap panjurludur. Demir korkuluklar, iki adet yatay konumlu lama demiri ile beş adet düşey konumlu silindirik demirin birbirini kesmesi ile oluşturulmuştur. Pencere nişlerinin içerisinde mermer kaplı denizlik bulunmaktadır (Şekil 4.173).

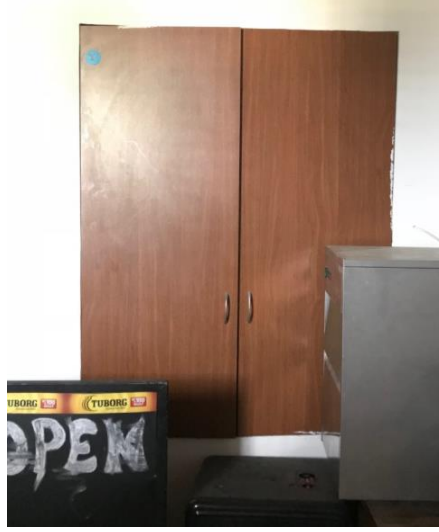
**ıekil 4.174:** Zahra Sokak No.4 kapalı duvar niři (Kořanlar, 2018)

Eyvanın gney yanındaki odada, doęu duvarının gney ucunda bir duvar niři bulunmaktadır. Zeminden yaklaşık olarak 90 cm. ykseklikte bulunan niři, boyuna dikdrtgen formlu, ç ahıap raflı ve ahıap çift kapalıdır. Duvar niřinin st seviyesi ahıap kaplıdır (ıekil 4.174). Sofanın gney ynde bulunan ve depo olarak kullanılan merdiven altı da ahıap tek kapalı dolap řeklinde tasarlanmıřtır.

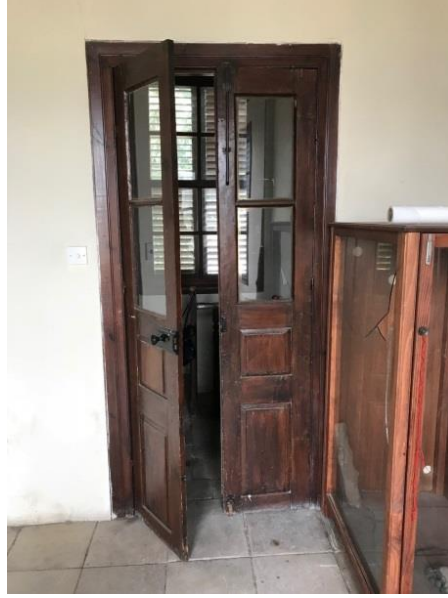
**Şekil 4.175:** Zahra Sokak No.4 çıkmalı oda kapısı (Koşanlar, 2018)

Evin merdiven sahanlıęına, bir kapı ile geçilmektedir. Bu kapı ile sahanlıktan geçilen odanın kapısı aynı olup ahıap tek kanatlıdır. Kanatlar, dřey ynde yan yana dizilmiř ahıaplar ile oluřturulmuřtur. st kattaki ıkmalı odanın kapısı, ahıap çift camlık kanatlıdır. Kapı kanatlarının zeminden yaklaşık 110 cm. ykseklięe kadar olan blm, ahıap levha ile altta boyuna dikdrtgen biimli, stte ise kare biimli birer adet kare pano ile řekillendirilmiřtir. Yukarısındaki camlık blm ise yatayda birer adet ahıap ıta ile blnerek ikiřer blml yapılmıřtır (ıekil 4.175). st katta yer alan dięer oda kapıları, ahıap çift kanatlıdır. Kanatlar, stte ve altta ikiřer adet boyuna dikdrtgen, ortada ise birer adet kare biimli panolar ile řekillendirilmiřtir. stteki panolar, alttaki panolardan daha uzundur. st kat sofanın kuzeyinde bulunan tuvaletin kapısı, ahıap tek kanattır. Kapının dřemeden yaklaşık olarak 60 cm. ykseklięe kadar olan blm kare biimli ahıap pano ile řekillendirilmiř, panonun iine de kabartma olarak bir kare biim diyagonal olarak yerleřtirilmiřtir. Panonun yukarısındaki camlık blm ise st ste yatay konumlu

dikdörtgen üç kısımdan oluşmaktadır. Alttaki camlık kısım kapının ahşap panosunun genişliğinde olup üsttekilerden farklı boyuttur.

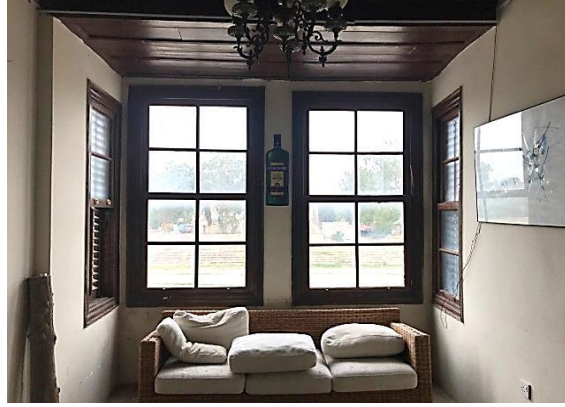
**Şekil 4.176:** Zahra Sokak No.4 çıkmalı oda pencereleri (Koşanlar, 2018)

Merdiven sahanlığından doğu yönde avluya açılan ahşap tek kanatlı bir pencere bulunmaktadır. Sahanlıkta yer alan odanın da doğu yönde avluya açılan penceresi, ahşap çift kanatlıdır. Her iki pencerenin de ahşap çift kanatlı kepenkleri vardır. Üst kat sofa, doğu yönde iki adet dikdörtgen biçimli, ahşap panjurlu pencere ile doğudaki avluya açılmaktadır. Pencerelem giyotin tipindedir. Camlık bölümlerin içindeki ahşap çıtalar yatayda ve düşeyde birbirini keserek kare form oluşturmuştur. Çıkmalı odanın, iki penceresi batı yönde, birer penceresi de kuzey ve güney yönlerde sokağa açılmaktadır. Pencerelem, sofada bulunan pencerelem gibi ahşap giyotin tipindedir ve camlık bölümlerde yer alan yatay ve düşey konumlu birer adet ahşap çıta, birbirini keserek kare formlu bölümler oluşturmuştur. Pencerelemden yalnızca kuzey ve güney taraftakiler ahşap panjurludur (Şekil 4.176). Çıkmalı odanın kuzeyinde yer alan odanın iki adet penceresi batı yönde sokağa, iki penceresi de sofaya açılmaktadır. Sofaya açılan pencere açıklıklarından odanın kuzey ucundaki, günümüzde sunta levha ile kapatılmıştır. Sofa yönündeki diğer penceresi ise ahşap giyotin tipindedir. Bu odanın sokak yönünde bulunan iki penceresi ve çıkmalı odanın güney yanında bulunan odanın sokak yönündeki pencerelem, ahşap çift kanatlı ve panjurludur. Kanatlar, yatay konumlu üçer adet ahşap çıta ile bölünerek düşeyde

dörder bölüm oluşturulmuştur. Oda yönünde nişli pencere açıklıklarının üst hizası ahşap kaplanmıştır. Pencere denizliklerine de mermer plaklar yerleştirilmiştir. Sofanın güneyindeki odanın da sofada olduğu gibi doğu yönde avluya açılan ahşap penceresi giyotin tipindedir ve ahşap panjurludur.

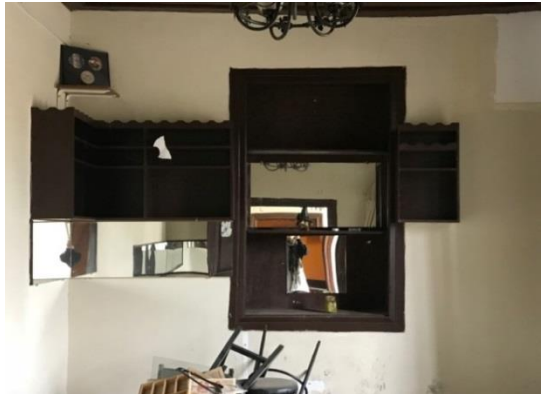
**Şekil 4.177:** Zahra Sokak No.4 üst kat odada duvar nişi (Koşanlar, 2018)

Çıkmalı odanın güney yanındaki odanın güney duvarının aksında bir duvar nişi bulunmaktadır. Boyuna dikdörtgen biçimindeki nişin içi ahşap kaplıdır ve iki adet ahşap rafa sahiptir. Niş, ahşap pervazlar ile kuşatılmıştır. Her iki yanında da dolap biçiminde ahşap raflar vardır ve güney yanındaki raf kuzeye doğru “L” biçimli olarak doğu duvarda da uzanmaktadır. Rafların üst bitişleri, eğrisel biçimlerle süslenmiş ahşaplarla yapılmıştır. Nişin alt ve orta bölümleri ile “L” biçimli rafın alt bölümlerine ayna yerleştirilmiştir. Bu odanın, güney-doğu köşesinde “L” biçimli rafın hemen yukarısında ahşap bir raf daha yer almaktadır (Şekil 4.177).

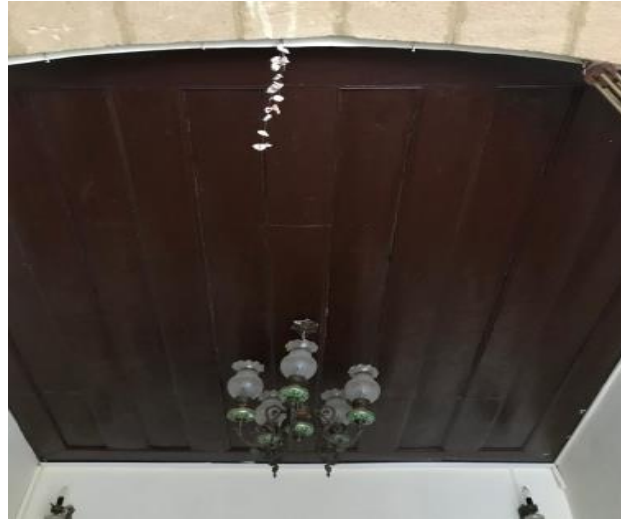
**Şekil 4.178:** Zahra Sokak No.4 sofa eyvanın tavanı (Koşanlar, 2018)

Alt kat sofanın yarım daire kemer ile sivri kemer arasında kalan bölümünün, merdivenin üst kat bitiş hattından itibaren olan kuzey kısmının tavanı, sofanın diğer tavan bölümlerine göre yaklaşık 30cm. kadar daha düşük kottadır. Tavan, doğu-batı doğrultusunda sıralanan kare kesitli ahşap kirişlerle taşıttırılarak, üzerine de kuzey-güney doğrultulu yan yana dizilmiş ahşaplarla kaplanmıştır. Sofa eyvanın tavanı, ahşap kaplıdır ve ahşaplar, yan yana düzenli tekrarlar bindirmeli şekilde dizilmiştir (Şekil 4.178). Alt katta yer alan odaların tavanları, doğu-batı doğrultusunda sıralanmış ahşap silindirik kirişlerle taşıttırılmıştır. Mutfak tavanı, bir adet ahşap konsolla desteklenen doğu-batı doğrultulu ahşap ana kiriş üzerine sıralanmış silindirik kirişlerle taşıttırılmış, üzerine de kamıştan örülmüş hasır serilmiştir. Mutfakçık tavanının silindirik kirişlerin üzeri ise yan yana sıralanmış ahşaplarla kaplanmıştır.

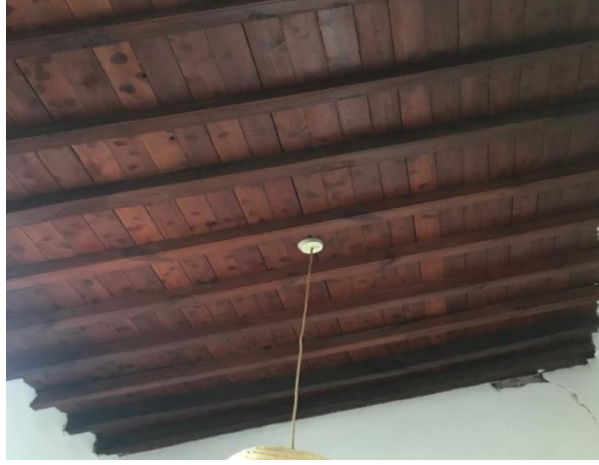
**Şekil 4.179:** Zahra Sokak No.4 üst kat sofa tavanı (Koşanlar, 2018)

Üst kat sofanın tavanı, doğu- batı doğrultusunda, sofanın güneyinde yer alan odanın tavanı ise kuzey-güney doğrultusunda dikdörtgen kesitli ahşap kirişlerle taşıtırılarak, üzerleri de yan yana sıralanmış ahşaplar ile kapatılmıştır (Şekil 4.179).

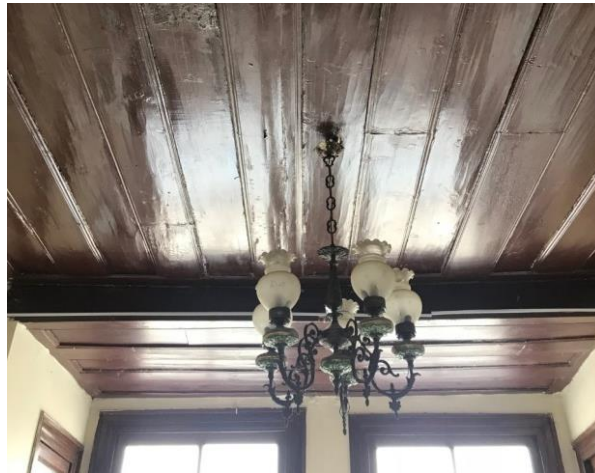
Çıkmalı oda ve bu odanın kuzey ve güney yanlarında bulunan odaların tavanları, ahşap kaplanmıştır. Ahşaplar, alt kattaki sofa eyvanında olduğu gibi yan yana ve düzenli tekrarlar bindirmeli şekilde dizilmiştir. Çıkmalı odanın batı yönde sokağa çıkma yapan kısmının tavanı, oda tavanından daha düşük kotta yapılarak kademelendirilmiştir. Bu bölümün tavanında ahşaplar, kuzey-güney doğrultusunda, odanın doğu yöndeki kısmında ise doğu-batı doğrultusunda yerleştirilerek kaplamada farklılık yaratılmıştır (Şekil 4.180).

**Şekil 4.180:** Zahra Sokak No.4 çıkmalı odanın tavanı (Koşanlar, 2018)

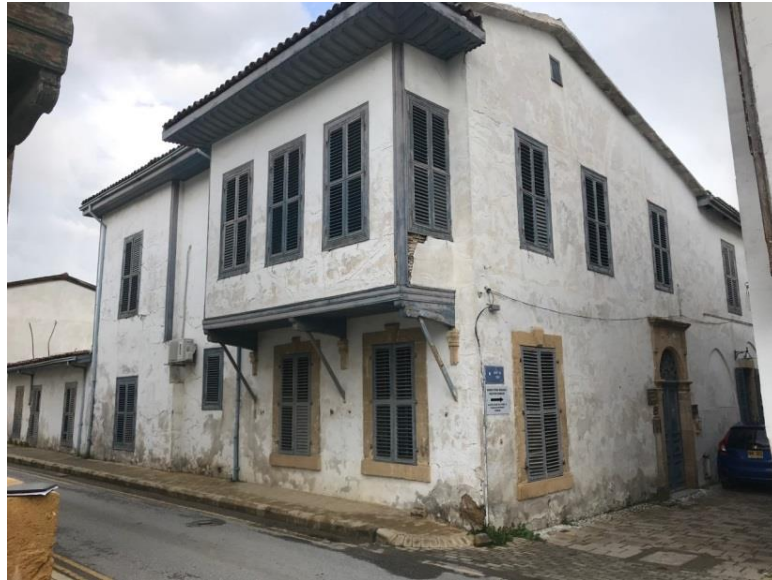
Avlulu olan konak, iki katlıdır ve dış sofalı plan tipine sahiptir. Alt katta yer alan odalar, taş sütunlu revaklı sofaya, üst kattaki odalar ise kapalı sofaya açılmaktadır. Geleneksel Türk Evi karakteristiklerinde olan konak, taş ve kerpiç malzeme kullanılarak inşa edilmiştir. Evin, Tanzimat sokağına çıkma yapan, geniş ahşap saçaklarla kuşatılmış cumbası, demir payandalarla desteklenen "C-S" kıvrımlı üç adet ahşap konsolla taşınmaktadır. Günümüzde Evin odalarının büyük çoğunluğu Halk Sanatları Derneğinin kullanımında olmak üzere kültür ve sanat amaçlı kullanılmaktadır (Şekil 4.181).

**Şekil 4.181:** Hasder Binası (Koşanlar, 2019)

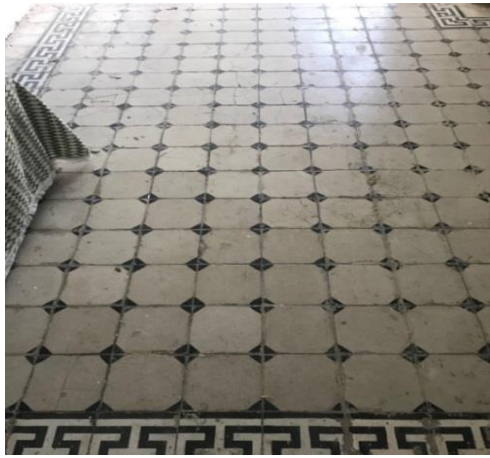
Evin alt katında, sofanın batı yönünde kuzey-güney doğrultuda yan yana sıralanmış üç adet odası, kuzey uçta tuvalet mekânı ve güney doğuda da bir adet odası sofaya açılmaktadır. Konağın ana kapısından bir rıht ile inilen alt kat sofasının döşemesi, sıkıştırılmış toprak üzerine 20x20 cm. ölçülerindeki çeşitli motiflerle biçimlendirilmiş renkli mozaiklerle kaplanmıştır. Kaplama, duvarlara paralel bir sıra desensiz ve bir sırada farklı desenli mozaiklerle çerçevelenmiştir (Şekil 4.182). Sofanın kuzey yönünde iki rıht ile inilen uzantısının döşemesi ise sıkıştırılmış toprak üzerine kare biçimli yerel mermer plaklarla duvarlara paralel olarak kaplanmıştır. Zemin katta yer alan odaların döşemeleri de sıkıştırılmış toprak zemin üzerine yapılmıştır. Sofanın doğusunda yer alan ve günümüzde seramik atölyesi olarak kullanılan odanın zemini, 40x40 cm. ölçülerinde duvarlara paralel olarak döşenmiş yerel mermerler ile kaplıdır. Güney-batıda yer alan odanın zemini, odanın kuzey yöndeki yaklaşık 1/3'lük kısmında, üç rıhtla inilen şekilde düşük kodlu olarak yapılmıştır. Bu odanın zemini, diyagonal olarak dizilen mermerlerle döşenmiş, çevresi de duvarlara paralel olarak yerleştirilmiş mermerlerden oluşan bordürle kuşatılmıştır. Duvarlara paralel olan mermerler, güney bölümünde ikişer sıra, üç rıht ile inilen odanın kuzey bölümünde ise birer sıra olarak yapılmıştır. Bu odanın kuzey yanındaki odanın döşemesi, duvarlara paralel döşenmiş kare formlu yerel mermerdir. Mutfak ve sofanın kuzey ucunda yer alan tuvalet mekânın döşemeleri ise 35x35 cm. ölçülerindeki kare formlu seramiklerle kaplanmıştır.

Şekil 4.182: Hasder Binası alt kat sofa zemini (Koşanlar, 2019)

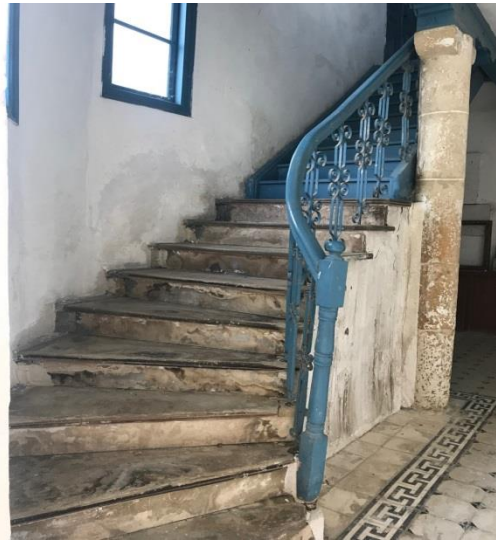
Yapının üst katına, alt kat sofanın doęu yönünde yer alan betonarme yarım döner merdivenle çıkılmaktadır. Merdivenin ilk dokuz basamağı mermer plaklarla, sonraki on basamağı ise ahşap yapılmıştır. Merdivenin ilk basamakta tornalı ahşap dikme ile başlayan korkuluęu, ilk dokuz basamakta her basamaęa monte edilmiř, sonraki on basamakta ise altta uzanan dikdörtgen kesitli ahşap üzerine basan lama demirinden imal edilmiř uçları “S” kıvrımlı olarak motiflendirilmiř birer adet dikme ve bunların üzerinde uzanan ahşap küpeřteden oluřmaktadır (řekil 4.183).

**řekil 4.183:** Hasder Binası merdiveni (Kořanlar, 2019)

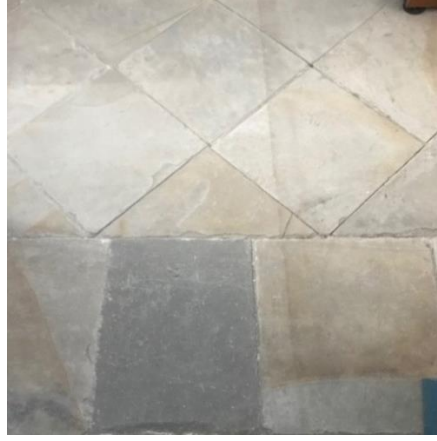
bordürlerle kuşatılmıştır. Üst kat hol ve sofaya açılan ortadaki odanın zeminleri ise yaklaşık kare biçimindeki yerel mermerlerle şaşırtmalı olarak dizilerek döşenmiştir.

**Şekil 4.184:** Hasder Binası üst kat sofa döşemesi (Koşanlar, 2019)

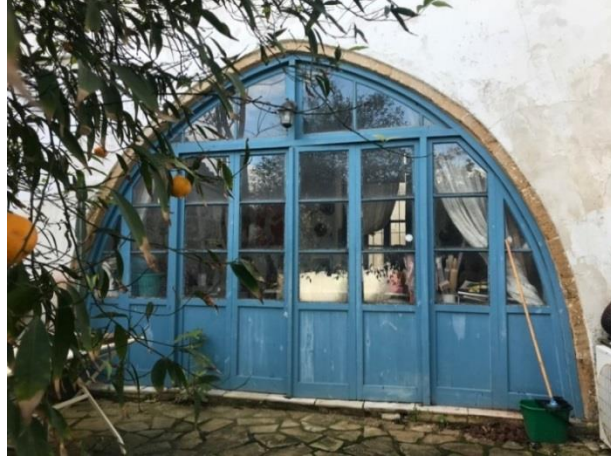
Alt kat sofaya açılan oda kapıları, ahşap çift kanatlıdır ve kanatlar panolarla şekillendirilmiştir. Güney-doğudaki odanın kapı kanatlarının üzerinde bulunan panolar, üstte ve altta boyuna dikdörtgen, ortada ise enine dikdörtgen biçimlidir ve üstteki panolar alttaki panolardan daha uzundur. Her iki kanadın ortalarındaki yatay konumlu dikdörtgen panoların içinde, kabartma olarak eşkenar dörtgen biçimler vardır. Bu odanın, kuzey yönde avluya açılan gotik kemerli bir açıklığı bulunmaktadır. Bu açıklık kemer içine yerleştirilen camekân ile kapatılmıştır. Bu camekânın aksında ahşap dört kanatlı kapı ve kapıların her iki yanında da sabit camlıklar yer alır. Kanatların ve sabit camlıkların, zeminden yaklaşık 80 cm. yüksekliğe kadar olan kısımları ahşap levhalarla oluşturulmuştur. Ahşap levhaların üzeri de oda yönünde birer tane boyuna dikdörtgen biçimli pano ile şekillendirilmiştir. Camlık bölümler, yatay konumlu yerleştirilen ikişer adet ahşap çıta ile bölünerek düşeyde üçer bölümlü olarak yapılmıştır. Kapıların lento yukarısındaki kemer gözü ise kemer aksına yerleştirilen düşey konumlu bir ahşap ile ikiye ayrılmış; her iki bölüm de düşey konumlu ikişer ahşap çıta ile üçe bölünmüştür (Şekil 4.185).

**Şekil 4.185:** Hasder Binası gotik kemerli camekân (Koşanlar, 2019)

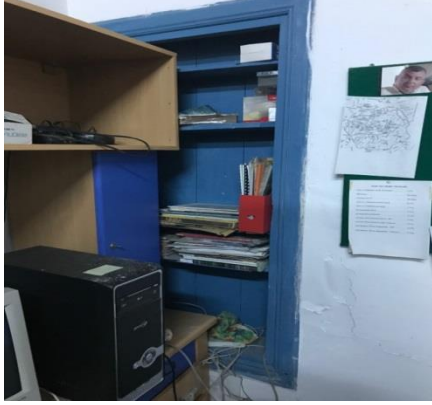
Güney-batıdaki odanın, kuzey duvarının batı kenarında bir duvar nişi bulunmaktadır. Boyuna dikdörtgen biçimindeki nişin içi ahşap kaplıdır ve dört adet ahşap rafa sahiptir. Zeminden 50 cm. yukarıdan başlayan, yaklaşık 170 cm. yüksekliğe ve 20 cm. derinliğe sahip niş, geniş ahşap pervazlar ile kuşatılmıştır (Şekil 4.188). Kuzeyde yer alan odanın, sofaya açılan kapısının her iki yanında da zeminden 50 cm. yukarıdan başlayan, yaklaşık 170 cm. yüksekliğe sahip, ahşap çift kapaklı duvar nişleri görülmektedir. Nişler, ikişer adet ahşap rafa sahiptir. Nişlerin etrafı da kenarları profilli geniş ahşap pervazlarla kuşatılmıştır. Bu odanın doğu duvarının güney kenarındaki kapı nişinde dar bir niş daha yer alır. Niş,

**Şekil 4.188:** Hasder Binası'nda duvar nişi (Koşanlar, 2019)

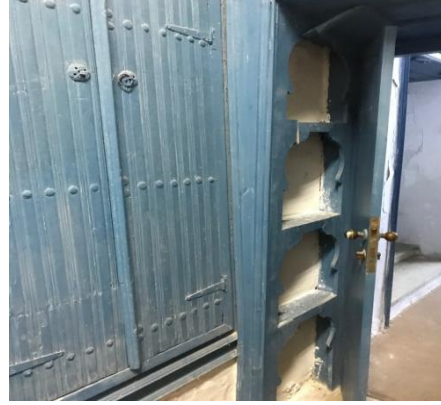
içerisine kıvrımlarla biçimlendirilmiş, yatay konumda yerleştirilen üç ahşap rafla dört bölüme ayrılmıştır (Şekil 4.189).

**Şekil 4.189:** Hasder Binası'nda C-S kıvrımlı duvar nişi (Koşanlar, 2019)

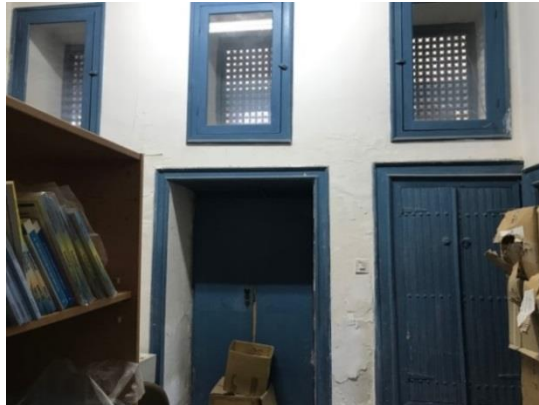
Güney-batıda yer alan odanın, kuzey- batısında bir adet ve odanın kuzeyinde sofaya açılan ikinci kapısının üst hizasında bir adet, oda yönünde nişli tepe pencereleri vardır. Batıdaki tepe penceresinin camlık bölümü yatayda bir adet ahşap çıta ile iki bölüme ayrılmıştır. Bu tepe penceresi ahşap panjurludur. Sofa tarafındaki tepe penceresinin ise ahşap camlık kanadının etrafı, kenarları profilli ahşap pervazlar ile çerçevelenmiştir. Kuzeydeki odanın sofaya açılan kapısının ve her iki yanında bulunan duvar nişlerinin yukarısında tepe pencereleri yer alır. Tepe pencereleri güney-batıdaki odada olduğu gibi ahşap camlık kanatlı ve kanatların etrafı kenarları profilli ahşap pervalarla kuşatılmıştır. Tepe pencereleri, adeta dantela gibi işlenerek motiflendirilmiş ahşap kafeslidir (Şekil 4.190).

**Şekil 4.190:** Hasder Binası alt kat sofaya açılan tepe pencereleri (Koşanlar, 2019)
