# LEFKOŞA GELENEKSEL TÜRK EVLERİNİN İÇ MEKÂN ÖGELERİ ÜZERİNE BİR İNCELEME

YAKIN DOĞU ÜNİVERSİTESİ  
FEN BİLİMLERİ ENSİTİTÜSÜ  
İÇ MİMARLIK ANA BİLİM DALI

YÜKSEK LİSANS TEZİ

LEFKOŞA, 2019

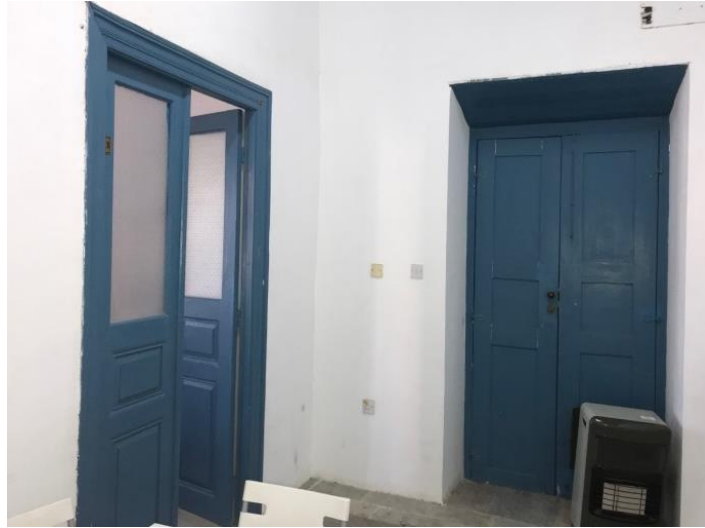
Evin üst kat odalarının kapıları, ahşap çift kanatlıdır ve kanatlar pano ile şekillendirilmiştir. Kanatlar, üstte ve altta boyuna dikdörtgen, ortada kare biçimli üçer adet panoludur. Üstteki panolar alttaki panolardan daha kısadır. Kapıları sofaya açılan odaların, yanlarındaki odalara geçişi sağlayan ikinci bir kapıları daha vardır. Kuzey-güney doğrultuda sıralanan odalardan ortadaki odanın sofaya açılan kapısının niş üst seviyesi oda yönünde, bu odadan kuzeydeki odaya açılan kapının niş üst seviyesi de kuzeydeki oda yönünde eğimlidir. Niş üst hizaları ahşap kaplıdır. Kuzey-batıdaki odanın kapısı da ahşap çift camlık kanatlıdır. Kapı kanatlarının zeminden yaklaşık 125 cm. yüksekliğe kadar olan ahşap bölümü, altta boyuna dikdörtgen biçimli, üstte ise enine dikdörtgen biçimli birer adet kare pano ile şekillendirilmiştir (Şekil 4.191).

**Şekil 4.191:** Hasder Binası üst kat oda kapıları (Koşanlar, 2019)

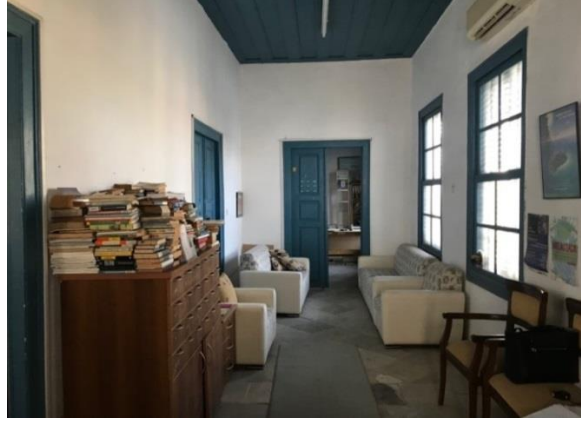
Üst kat sofada, doğu yönde biri merdiven boşluğuna, ikisi avluya, biri de güney yönde Derviş Paşa Sokağına açılan dört pencere yer almaktadır. Bunlardan avlu yönündekiler giyotin tipindedir ve camlık kanatlar yatayda ve düşeyde birbirini kesen ahşap çıtalar ile kare bölümlere ayrılmıştır. Güney yöndeki penceresi ise ahşap çift camlık kanatlıdır. Kanatlar, yatayda yerleştirilen üçer adet ahşap çıta ile dörder kare biçimli bölümlere ayrılmıştır. Bu pencere ise sofa yönünde nişli ve niş üst hizası ahşap kaplıdır. Sofada yer alan tüm pencerelerde ahşap çift kanatlı panjur bulunmaktadır (Şekil 4.192).

**Şekil 4.192:** Hasder Binası üst kat sofası (Koşanlar, 2019)

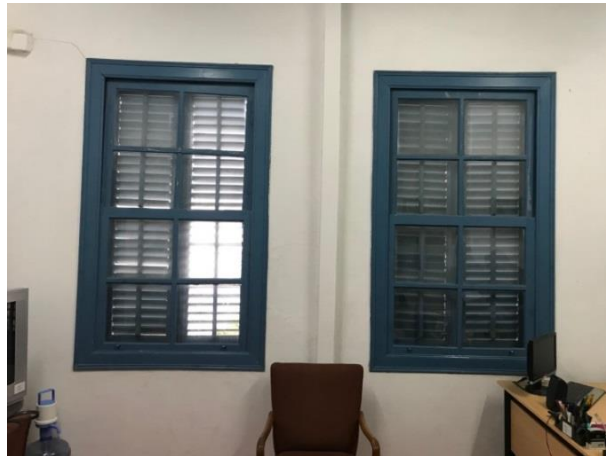
Merdiven holüne açılan güney-doğudaki odanın, kuzey yönde avluya açılan iki penceresi, güney yönde de Derviş Paşa Sokağına açılan bir penceresi bulunmaktadır. Avluya açılan pencereler giyotin tipindedir. Camlık bölümlerin içindeki ahşap çıtalar yatayda ve düşeyde birbirini keserek kare form oluşturmuştur (Şekil 4.193). Bu odanın güney yöndeki penceresi ile sofaya açılan ortadaki odanın batı yöndeki penceresi ahşap çift kanatlı, diğer tüm odaların pencereleri ise giyotin tipindedir. Kanatlar, yatay olarak yerleştirilen üçer adet ahşap çıta ile kare biçimli bölümlere, giyotin tipindeki pencereler ise yatayda ve düşeyde birbirini kesen birer ahşap çıta ile kare bölümlere ayrılmıştır. Pencereler oda yönünde nişli, niş üst hizası ahşap kaplıdır. Sofaya açılan ortadaki odanın pencere niş üst seviyesi oda yönünde eğimlidir. Tüm odaların pencerelerinde ahşap panjur bulunmaktadır.

**Şekil 4.193:** Hasder Binası giyotin tipindeki üst kat oda pencereleri (Koşanlar, 2019)

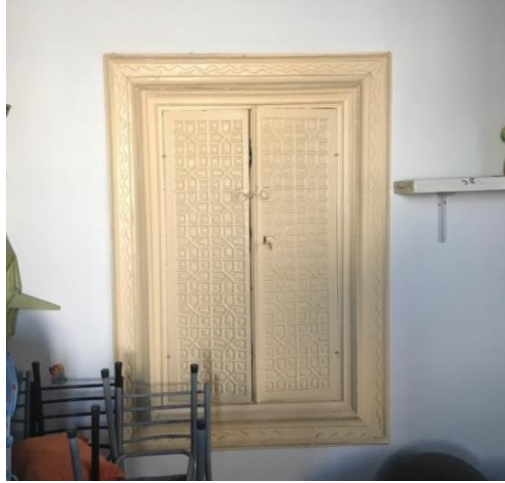
Merdiven holüne açılan odanın doęu duvarının aksında, ahşap çift kanatlı ve iki raflı duvar nişı bulunmaktadır. Duvar nişinin kanatları, altta ve üstte konumlanmış birer adet pano ile şekillendirilmiştir. Nişin etrafı da kenarları profilli ahşap pervaz ile çerçevelemiştir (Şekil 4.194). Sofanın kuzey-batısındaki odanın güney duvarında da zeminden 45 cm. yukarıdan başlayan ve yaklaşık 170 cm. yüksekliğe sahip, ahşap çift kapaklı ve kilitli bir duvar nişı vardır. Kapak yüzeyleri, yatayda ikişer, düşeyde sekizer kare form oluşturmak üzere yerleştirilmiş küçük kare ve beşgen biçimlerle bezenmiştir. Nişin etrafı bindirmeli profilli ahşap pervazlarla kuşatılmıştır. Duvar yüzeyindeki geniş ahşap pervazın üzeri de eğrisel çizgili motiflerle şekillendirilmiştir.

**Şekil 4.194:** Hasder Binasi’nda çift kapaklı duvar nişı (Koşanlar, 2019)

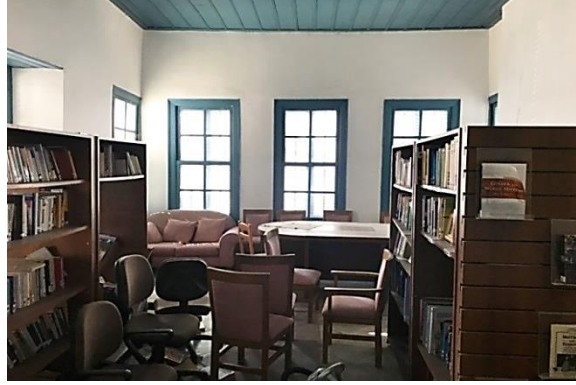
Evin güney-batısında yer alan çıkmalı oda Başoda olarak düzenlenmiştir. Başodanın ahşap çift kanatlı kapısı diğer odalarda olduğu gibi üst ve altta boyuna dikdörtgen, ortada kare biçimli üçer adet pano ile şekillendirilmiştir. Üstteki panolar alttaki panolardan daha kısadır. Başoda, batı yönde Tanzimat Sokağına oda boyunca çıkma yapmaktadır. Çıkmanın, üç adet batı yönde, birer adette kuzey ve güney yönlerde sokağa açılan penceresi bulunmaktadır. Pencereleler, giyotin tipinde ve ahşap panjurludur. Camlık bölümlerin içindeki ahşap çıtalar yatayda ve düşeyde birbirini keserek kare form oluşturmuştur. Odanın iki penceresi de güney yönde Derviş Paşa Sokağına açılmaktadır. Ahşap çift kanatlı ve panjurlu pencereleler, oda yönünde nişli, niş üst hizaları ahşap kaplıdır. Kanatlar, yatay konumda yerleştirilen üçer adet ahşap çıta ile dörder kare biçimli

bölmelere ayrılmıştır. Pencere denizlikleri de mermer plaklarla oluşturulmuştur (Şekil 4.195).

**Şekil 4.195:** Hasder Binası Başodası (Koşanlar, 2019)

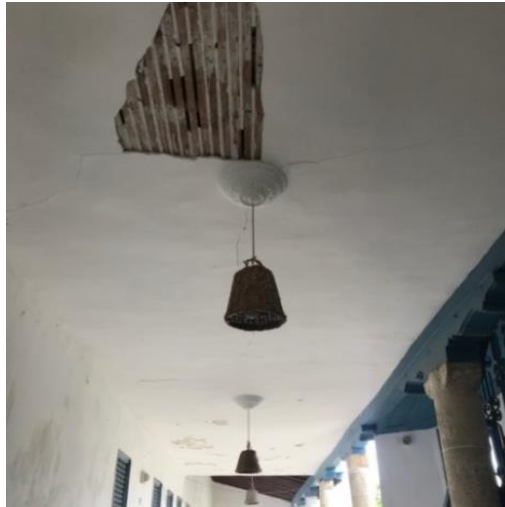
Sofa tavanı, sofanın döşemesindeki kot farkı hizasında iki kotta yapılmıştır, güney kısım kuzey kısımdan daha düşük kottadır. Güneydeki kısım sıvalıdır (Şekil 4.196). Sofanın kuzey yöndeki revaklı bölümün tavanı, taş sütunların üzerine yerleştirilmiş kuzey-güney doğrultulu “C-S” kıvrımlı ahşap konsollarla desteklenen ahşap ana kirişe basan doğu-batı doğrultuda yan yana sıralanmış avlu yönüne eğimli dikdörtgen kesitli ahşap kirişlerle taşıtılmış, üzerine de kamıştan örülmüş hasır serilmiştir. Güney-doğu yönündeki odanın tavanı, ahşap kaplıdır. Ahşaplar, düzenli tekrarlar bindirmeli olarak dizilmiştir. Duvar birleşim hatları da ahşap pervazlarla kuşatılmıştır.

**Şekil 4.196:** Hasder Binası sofa tavanı (Koşanlar, 2019)

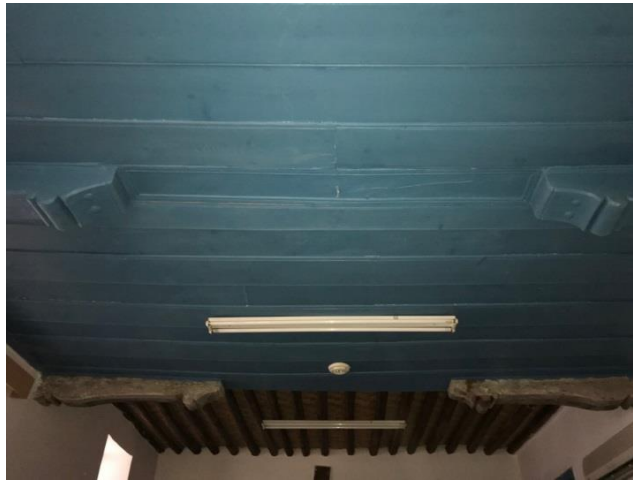
Güneybatıda yer alan odanın tavanı, odanın döşemesindeki kot farkı hizasında olmak üzere iki kotta yapılmıştır; güney kısım kuzey kısımdan daha düşük kottadır. Güneydeki tavan, doğu-batı doğrultusunda yan yana bindirmeli olarak dizilmiş ahşaplarla kaplanmıştır. Bu bölümün ortasında ve güney kenarında, doğu-batı doğrultulu ikişer adet “C-S” kıvrımlı ahşap konsollar bulunmaktadır. Tavan kaplaması ile ortadaki konsollar, mavi boyalıdır. Odanın kuzeyindeki ikinci bölümünün tavanı ise kuzey-güney doğrultusunda uzanan silindirik ahşap kirişlerle taşıtırılmış, üzerlerine de kamıştan örülmüş hasır serilmiştir (Şekil 4.197). Kuzeydeki odanın tavanı, “C-S” kıvrımlı ahşap iki konsolla desteklenen ahşap ana kirişlerin üzerindeki doğu-batı doğrultuda yan yana sıralanmış silindirik ahşap kirişlerle taşıtırılmıştır. Üzerleri de kuzey-güney doğrultulu yan yana yerleştirilmiş ahşaplarla kapatılmıştır. Mutfağın tavanı, ahşap ana kirişin üzerinde doğu-batı doğrultusunda sıralanmış dikdörtgen kesitli ahşap kirişlerle taşıtırılmış, üzerlerine de kuzey-güney doğrultusunda yana yana sıralanmış ahşaplar yerleştirilmiştir. Tuvalet mekânın tavanı ise sıvalıdır.

**Şekil 4.197:** Hasder Binası zemin kat güney-batıdaki oda tavanı (Koşanlar, 2019)

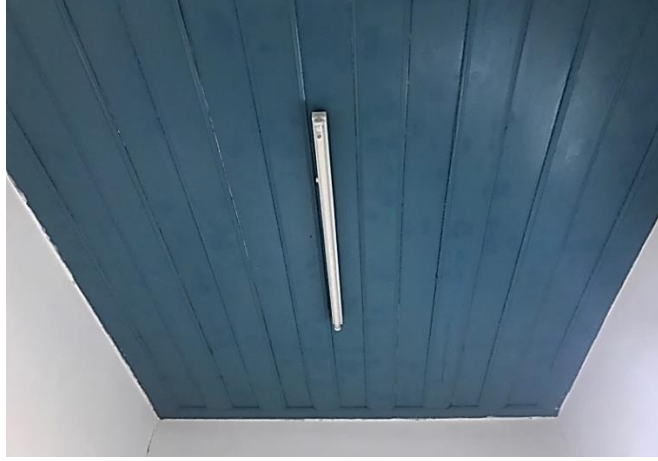
Üst kat hol, sofa, sofaya açılan ortadaki oda, kuzeydeki oda ve kuzey batı yönünde yer alan odaların tavanları, ahşap kaplıdır. Ahşaplar, yan yana düzenli tekrarlar bindirmeli olarak dizilmiştir (Şekil 4.198). Merdiven holüne açılan odanın tavan kaplaması ise doğu-batı doğrultuda yan yana uzanan ahşaplarla yapılmış, ahşapların birleşim derzleri de ahşap çıtalarla kapatılmıştır. Duvar birleşim hatları da ahşap pervazlarla kuşatılmıştır.

**Şekil 4.198:** Hasder Binası’nda ahşap tavan (Koşanlar, 2019)

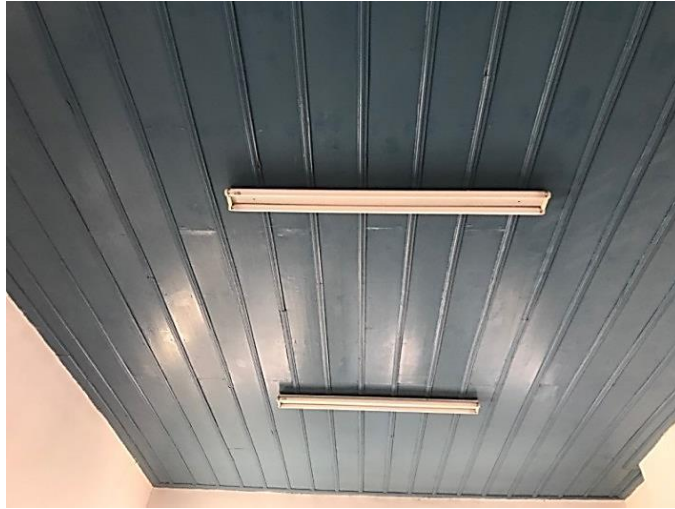
Başodanın tavanı, doğu-batı doğrultusunda yan yana dizilmiş ahşaplarla kaplanmıştır. Ahşapların birleşim derzleri ise profilli ince ahşap çıtalarla kapatılmıştır. Tavan çevresi de ahşap pervazlarla kuşatılmıştır (Şekil 4.199).

**Şekil 4.199:** Hasder Binası Başoda tavanı (Koşanlar, 2018)

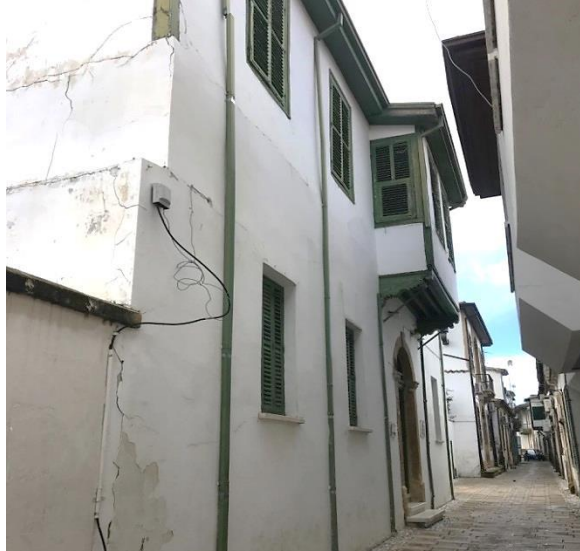
Ev, Geleneksel Türk Evi'nin plan tiplerinden iç sofalı plan tipindedir ve iki katlıdır. Alt ve üst katta karşılıklı yer alan odalar sofaya açılmaktadır. Taş ve kerpiç malzeme kullanılarak inşa edilen yapının cephesi yalındır. Demir payandalarla desteklenen "C-S" kıvrımlı iki adet ahşap konsolla taşınan cumba, sofa boyunca Derviş Paşa Sokağına çıkma yapmaktadır (Şekil 4.200).

**Şekil 4.200:** Fransız Kültür Derneği Binası (Koşanlar, 2019)

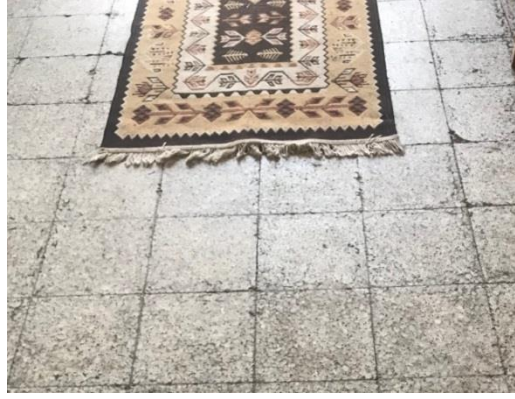
Evin, ana kapısının açıldığı 1m.'lik düşük kotlu sofa bölümü, sofa, mutfak ve merdiven altında bulunan günümüzde depo olarak işlevlendirilmiş küçük hamamın döşemesi, sıkıştırılmış toprak üzerine 25x25 cm. ölçülerindeki, duvarlara paralel biçimde dizilmiş mozaiklerle kaplanmıştır (Şekil 4.201). Alt katta yer alan odaların zemini ise sıkıştırılmış toprak üzerine, doğu-batı doğrultusunda yan yana dizilmiş ahşaplarla kaplanmıştır. Merdivenin altında yer alan ve bir eşik yüksekliği ile yükseltilmiş tuvalet ile sahanlıktaki tuvalet mekânının zemini, sıkıştırılmış toprak üzerine kare biçimindeki seramiklerle kaplanmıştır.

**Şekil 4.201:** Fransız Kültür Derneği Binası alt kat sofa zemini (Koşanlar, 2019)

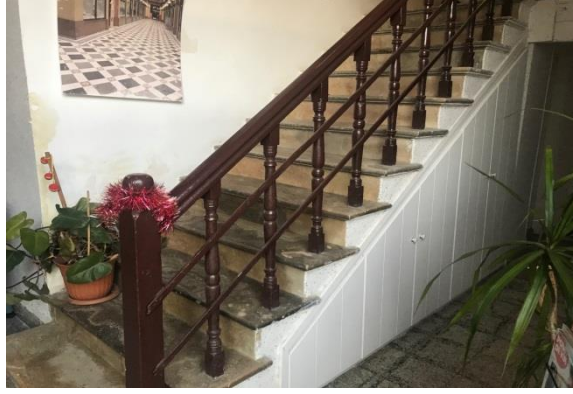
Yapının üst katına, alt kat sofanın doğu yönünde yarım daire biçimli kemerle ayrılan bölümde yer alan ve basamakları mermer plaklarla kaplanmış iki kollu betonarme merdivenle çıkılmaktadır. Merdivenin güney yönünde, alt kat sofadan oniki rıht ile sahanlığa kadar uzanan ve oniki rıhtla da üst kat sofada son basamaktan kuzey-doğudaki odaya kadar devam eden ahşap korkuluğu bulunmaktadır. Merdivenin, ilk basamakta baba şeklinde olan kare kesitli ahşap dikme ile başlayan korkuluğu, her basamağa birer tane monte edilen tornalı ahşap dikmeler, bunların üzerinde uzanan ahşap küpeşte ve basamaklarla küpeşte arasında uzanan dikmelere monte edilmiş iki adet dikdörtgen kesitli ahşaptan oluşmaktadır (Şekil 4.202).

**Şekil 4.202:** Fransız Kültür Derneği Binası merdiveni (Koşanlar, 2019)

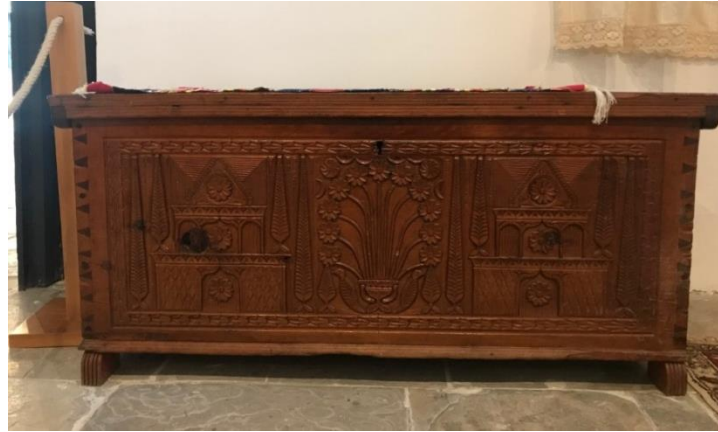
**Şekil 4.226:** Derviş Paşa Konağı'nda sandık (Koşanlar, 2019)

Sandık, yukarıda konu edilen özel işlevli evlerin tümünde de görülmektedir. Ahşaptan yapılmış sandıklar, oyma tekniği ile özellikle Kıbrıs'a özgü olan selvi ağacı motifi ve kuş ile çeşitli bitkisel motiflerle biçimlendirilmişler ve farklı büyüklüklerde tasarlanmışlardır (Şekil 4.226). Bu motifler, bazı sandıklarda mavi, kırmızı, yeşil ve sarı boyalarla renklendirilmiştir.

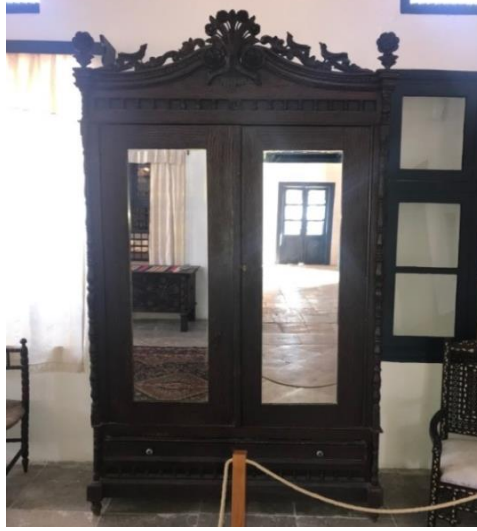
**Şekil 4.227:** Derviş Paşa Konağı'nda dolap (Koşanlar, 2019)

Dolap, yalnızca Derviş Paşa Konağı'nın bir odasında görülmektedir. Ahşaptan imal edilmiş, dört adet tornalı kısa ayakla taşınan dolap, çift kapaklı ve alt kısmı çekmecelidir. Kapaklar, birer çerçeve şeklinde tasarlanıp içlerine ayna yerleştirilmiştir. Ön kenarları

tornalı ahşaplarla imal edilen dolabın alınlık bölümü, ahşap oyma olarak yapılmış çiçek ve kuş motifleri ile taçlandırılmış, kenarlardaki tornalı ahşapların devamı olan çiçek motifli ahşap oyma tepeliklerle de tamamlanmıştır (Şekil 4.227).

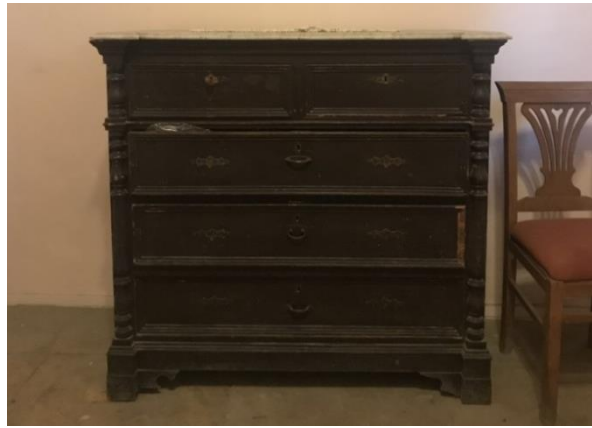
**Şekil 4.228:** Mosaic Lokanta'da şifonyer (Koşanlar, 2019)

Şifonyer, Osmanlı döneminde evlere en geç giren mobilyalardan biridir (Kurukamçı, 2017) ve yalnızca Bohcalian Konağı ile Mosaic Lokanta'da görülmektedir. Ön kenarları tornalı ahşap silindirik bordürlerle tamamlanan ahşap şifonyerlerin, üst üste konumlanmış anahtarlı çekmecelerinin çevreleri de profilli ince ahşap çıtalarla kuşatılmıştır. Şifonyerin Mosaic Lokantadaki örneği, doğal mermer tablalıdır (Şekil 4.228).

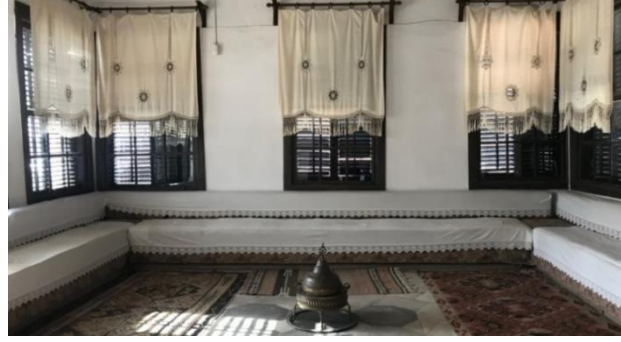
**Şekil 4.229:** Saçaklı Ev’de sedir (Koşanlar, 2019)

Sedir, Derviş Paşa Konağı, Saçaklı Ev, Bohcalian Konağı'nın çıkmalı odalarında, Başodalarında ve işlik mekânlarında bulunmaktadır. Ahşaptan imal edilmiş sedirler, hareketli mobilya şeklindedir ve oturma ile yaslanma bölümleri, kenarları dantela işlenmiş örtülerle kaplıdır (Şekil 4.229).

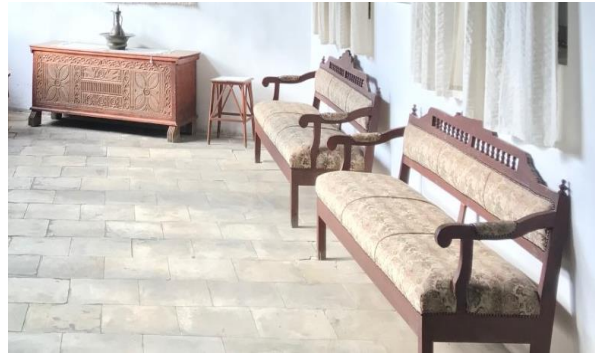
**Şekil 4.230:** Saçaklı Ev’de kanepe (Koşanlar, 2019)

Kanepe, Derviş Paşa Konağı, Saçaklı Ev ve Lüzinyan Evi’nde görülmektedir. Ahşaptan yapılmış kanepelerin, genellikle oturma ve yaslanma yüzeyleri kumaş kaplanmıştır. Ahşap kısımları, oyma tekniği ile çeşitli motiflerle biçimlendirilmiştir (Şekil 4.230). Derviş Paşa Konağındaki kanepe, diğer iki evden farklı olarak, motiflerin içine yerleştirilen sedefler ile süslemesi zenginleştirilmiştir.

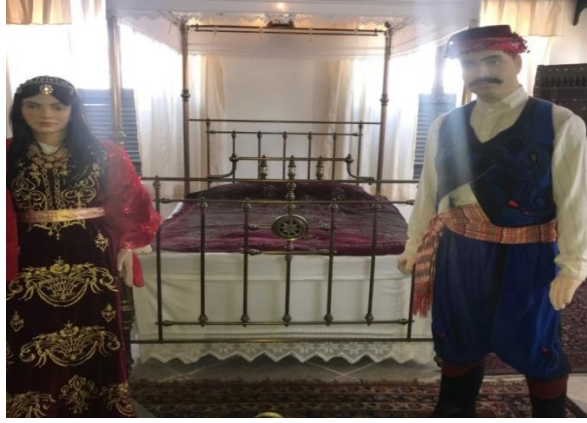
**Şekil 4.231:**Derviş Paşa Konağı'nda yatak (Koşanlar, 2019)

Yatak (karyola), Kıbrıs’taki Geleneksel Türk Evlerinde demir veya pirinç malzemeden yapılmış olarak bulunmaktadır (Turkan, 2017). Yalnızca Derviş Paşa Konağı’nda gördüğümüz yatak, pirinç metal malzemeden imal edilmiş ve sedef ile de süslenmiştir (Şekil 4.231).

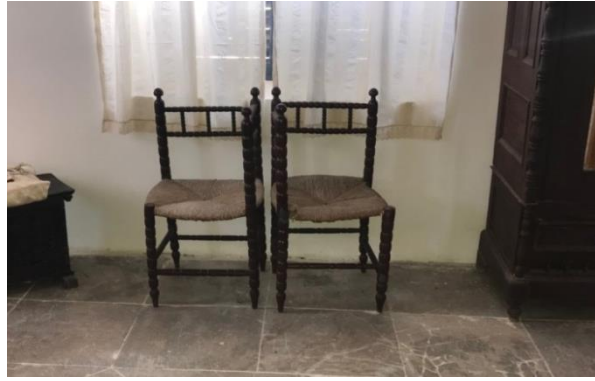
**Şekil 4.232:**Derviş Paşa Konağı'nda sandalye (Koşanlar, 2019)

Sandalye örneği, yalnızca Derviş Paşa Konağı'nın bir odasında bulunmaktadır. İskeleti tornalı ahşaptan yapılmış ve oturma bölümü hasır örgü ile oluşturulmuştur (Şekil 4.232).

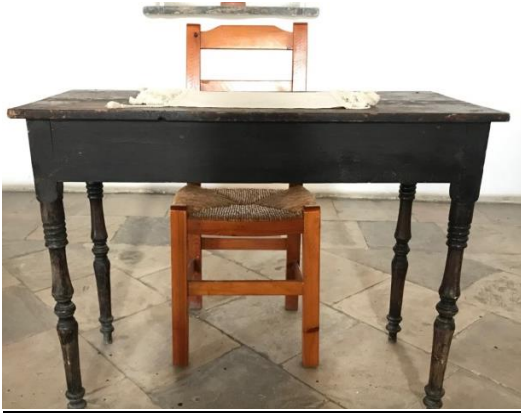
**Şekil 4.233:** Saçaklı Ev’de masa  
(Koşanlar, 2019)

Masa örnekleri, Saçaklı Ev ile Kadı Menteşoğlu Konağı'nda görülmektedir. Saçaklı Ev'deki dikdörtgen biçimli ahşap masanın ayakları tornalı olarak imal edilmiştir (Şekil 4.233). Kadı Menteşoğlu Konağı'ndaki dikdörtgen biçimli ahşap masa ise konsol tipinde ve çekmecedir. Çekmecelerin ön yüzeyleri ile ayaklarla çekmecelerin aralarının üst yarısındaki ahşap yüzeyler, oyma tekniği ile dantela gibi boşluklu olarak işlenerek bitkisel motiflerle süslenmiş ve yeşil ile altın renklerinde boya ile boyanmıştır. Masanın ayakları, tabladan işlemeli ahşap yüzeylerin bitimine kadar olan kısımda kare kesitlidir, alt bölüm ise tornalıdır (Şekil 4.234).

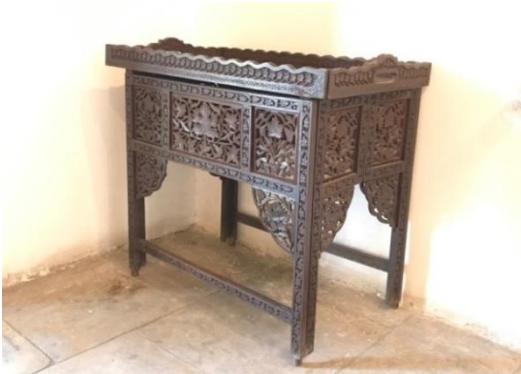
**Şekil 4.235:** Derviş Paşa Konağı’nda  
sehpa (Koşanlar, 2019)

Sehpa, Derviş Paşa Konağı ve Saçaklı Ev’de görülmektedir. Saçaklı Evdeki dikdörtgen biçimli ahşap sehpanın üst tablası, iki yanında tutma yeri olan tepsi şeklindedir. Kenarlarının üst bitişleri eğrisel çizgi şeklinde olan üst tablanın yan yüzeyleri, ayaklar, ayak bağlantıları ve ayakların aralarının üst yarısındaki ahşap yüzeyler oyularak bitkisel motiflerle çok yoğun biçimde işlenerek bezenmiştir. Ayakların her iki yanlarında, üstteki işlemeli ahşap bölümden aşağıya doğru uzanan yaklaşık çeyrek daire biçimli kısımlar, dantela gibi oyularak yaprak motifleri ile biçimlendirilmiş ve süsleme zenginleştirilmiştir (Şekil 4.235). Derviş Paşa Konağı’nın Başodasında bulunan sehpanın ise ön ve yan yüzeyleri ile ayaklarının aralarının üst yarısındaki ahşap yüzeylerde oyma tekniği ile bitkisel motifler oluşturulmuş, bu motifler de yoğun şekilde sedef kullanılarak bezenmiştir. Sehpanın ayakları ise tornalı ahşaptan kıvrımlı biçimlerle tasarlanmıştır (Şekil 4.236).

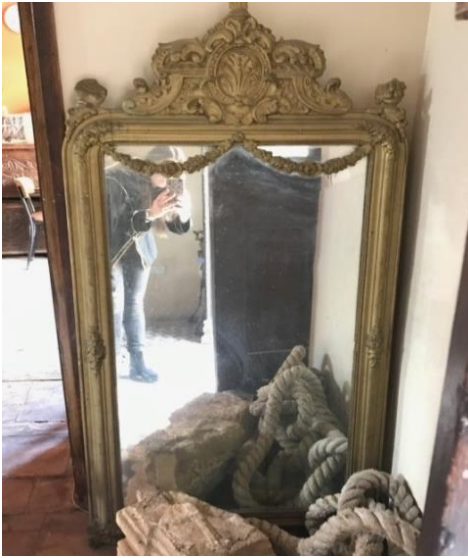
**Şekil 4.237:**Mosaic Lokantada ayna  
(Koşanlar, 2019)

Ayna, evlerin tamamına yakınında bulunmaktadır. Boyuna dikdörtgen biçimli ve yaklaşık 1/2 oranında olan aynaların ahşap çerçevelerinin, çoğunlukla üzerleri katkılı alçıdan oluşturulan bir malzeme ile kaplanmış ve bitkisel motiflerle biçimlendirilerek altın varakla da boyanmıştır. Aynaların üst çerçevelerinin aksından, aşağıya doğru ayna yüzeyinde sarkıp her iki yandaki çerçeve köşelerine birleşen, birer yay şeklinde tasarlanmış, bitkisel motiflerle oluşturulan süsleme (gerdan) de aynalara özellik katmaktadır. Aynalar, üst çerçeveleri üzerine yerleştirilen bitkisel motifli oyma taşlar ve her iki yandaki düşey çerçevelerin üzerlerindeki bitkisel motifli tepeliklerle tamamlanmıştır (Şekil 4.237). Saçaklı Evdeki aynanın çerçevesi, masif ahşaptan yapılmıştır. Aynanın, her iki yanında bulunan bordürler alt ve üst bitişleri kaide şeklinde tasarlanmış tornalı ahşaptan birer baba şeklinde yapılmıştır. Aynanın yukarısındaki yarım daire biçimdeki alınlık bölümü üzeri de ahşap oyma tekniği ile yapılmış çiçek ve kuş motifleri ile taçlandırılmıştır (Şekil 4.238).
