TARİHİ KENT DOKULARINDA PEYZAJ PLANLAMA: LEFKOŞA  
SURİÇİ TARİHİ DOKUSU İÇİN BİR ANALİZ ÇALIŞMASI

**Fen Bilimleri Enstitüsü, Mimarlık Anabilim  
Dalında Hazırlanan  
Yüksek Lisans Tezi**

**LEFKOŞA, 2020**

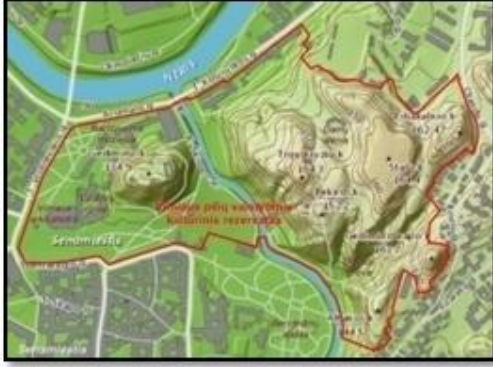
**Şekil 3.6:**Kalnų Parkı Projesi  
(Vilniusgo, 2016)

Vilnia ve Neris nehirleri kenarında yer alan yaklaşık 250 bin m<sup>2</sup> alanı kaplayan Kalnų Parkı, bölgede yer alan en büyük açık ve yeşil alanlardan biridir (Şekil 3.6). Parkta, gösteri ve konserlerin gerçekleştirildiği sahne, amfi, Üç Haçlar Anıtı, piknik alanları ve yürüyüş parkurları, çeşitli spor ve etkinlik alanları yer almaktadır (Şekil 3.7).

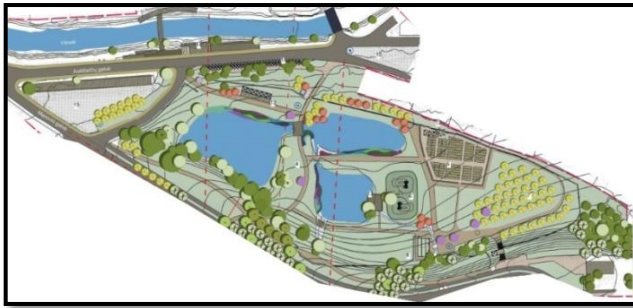
**Şekil 3.8:**Kūdrų Parkı projesi (Vilniaus  
Parkai, 2011)

Bölgenin merkezinde yer alan bir diğer açık ve yeşil alan ise Kūdrų Parkı'dır (Şekil 3.8). Yaklaşık olarak 45 bin m<sup>2</sup> alanı kapsayan parkta; üç farklı gölet, piknik alanları, havyaların bulunduğu alanlar, kafeterya ve etkinlik alanları yer almaktadır. Birçok bitkisel ögenin yer aldığı park, merkezi alanda kolay ulaşımın sağlandığı, insanların dinlenebileceği ve keyifli vakit geçirebilecekleri bir kent parkıdır (Şekil 3.9).

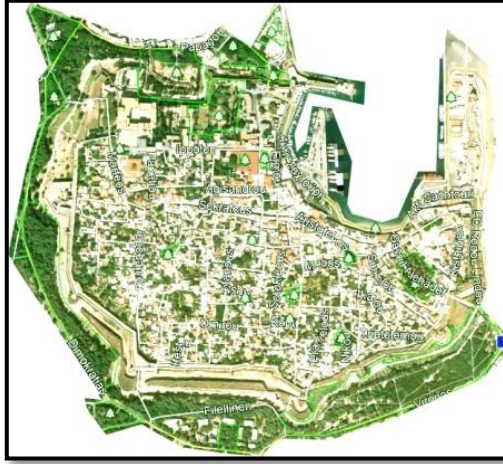
**Şekil 3.33:**Rodos Eski Şehir yeşil alan haritası (Google Maps, 2017)

Tarihi dokuyu peyzaj planlama kavramı çerçevesinde incelediğimizde, insanların vakit geçirebilecekleri, rekreasyon ihtiyaçlarını karşılayabilecekleri kamusal açık yeşil alanların yok denecek kadar az olduğu görülmektedir. Kentte yeşil alanlar, surların etrafında, sokaklarda, caddelerde ve meydanlarda yer almaktadır. Bu alanlar da çoğunlukla bitkisel öğelerden oluşmaktadır (Şekil 3.33).

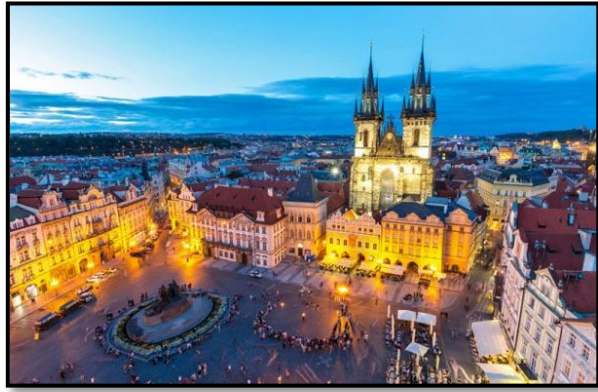
**Şekil 3.49:**Prag Eski Şehir Meydanı(Prague Go, 2017)

Tarihi dokunun en önemli alanı, Eski Şehir Meydanı'dır. Bu alan, X. yüzyıldan günümüze kadar olan süreçte kentin merkezi meydanı olarak varlığını sürdürmüştür. Prag'ın kalbi olarak bilinen meydan, XX. yüzyılın başlarına kadar kentin merkezi alışveriş yeri olmuştur. Meydan çevresinde, Kinský Sarayı, Taş Çan Evi ve Štorch Evi gibi tarihi binalar bulunmaktadır. Günümüzde Eski Şehir Meydanı'nda lokanta, kafe ve çeşitli mağazalar yer almaktadır (Şekil 3.49), (Prague Cz, 2000).

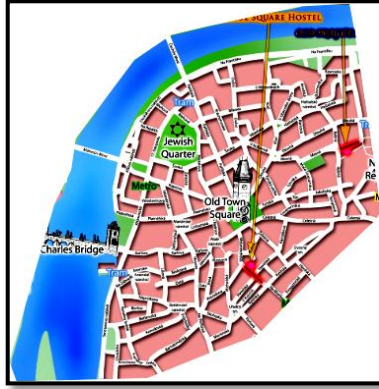
**Şekil 3.54:**Prag Eski Şehir Yeşil alan haritası (Mappery, 2009)

Prag tarihi dokusunun peyzaj planlamasında, yeşil alanların, kentin belirli bölgelerinde oluşturulduğu görülmektedir. Tarihi doku, Vltava Nehri kenarında yer almaktadır. Yeşil alanlar da çoğunlukla nehrin kenarında oluşturulmuştur. Kent içerisinde tarihi yapıların bahçeleri, meydanlar ve caddeler yeşil alanların bulunduğu yerlerden bazılarıdır. Bir diğer kamusal alan ise mezarlıktır, tarihi dokuda bulunan mezarlık büyük bir yeşil alandan oluşmaktadır. Kentin bazı bölgelerinde ise kent parkları yer almaktadır (Şekil 3.54).

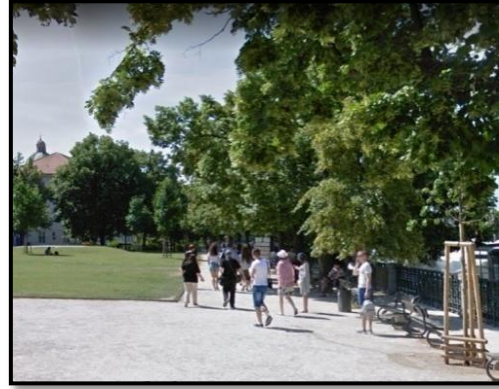
**Şekil 3.55:**Vltava Nehri kenarında yer alan yeşil alan (Google Maps, 2017)

Vltava Nehri kenarında yer alan yeşil alan, ağaçlardan, kent mobilyalarından, kafelerden ve çeşitli tarihi olayları simgeleyen heykellerden oluşmaktadır. Yeşil alan, Nehrin kenarında olmasının da etkisiyle insanların çok sık vakit geçirdiği bir alan olarak varlığını sürdürmektedir (Şekil 3. 55).

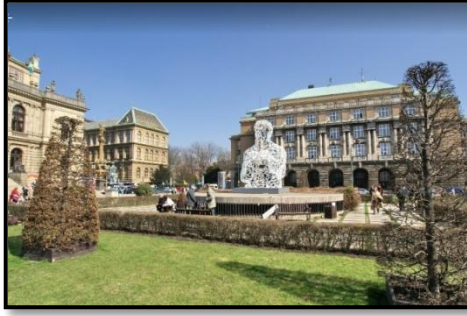
**Şekil 3.56:**Meydan ve peyzaj planlama (Google Plus, 2009)

Tarihi dokunun meydan ve caddelerindeki peyzaj planlamanın çoğunlukla bitkisel öğelerden ve kent mobilyalarından oluştuğu görülmektedir (Şekil 3. 56).

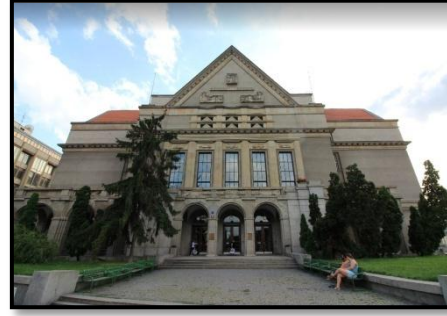
**Şekil 3.57:**Kamusal alan bahçesi peyzaj tasarımı (Google Plus, 2016)

Halkın kullanımına açık olan yapıların bahçeleri de kent parkı niteliğinde işlev kazanmış ve meydan, cadde gibi kamusal alanlarda yer almalarından dolayı, yoğun kullanıma sahiptirler (Şekil 3. 57).

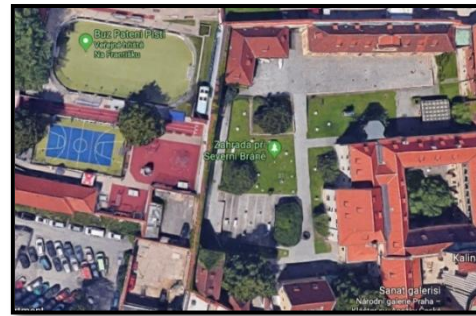
**Şekil 3.59:**Spor ve sanat alanları uydu görüntüsü (Google Maps, 2019)

Prag'ın tarihi dokusunda, birbirlerine çok yakın konumlandırılmış spor alanları ve sanat galerisi olarak tasarlanmış açık yeşil alanlar yer almaktadır. Spor alanında, çeşitli spor aktivitelerin gerçekleştirileceği yerler, çocuk oyun alanları, kent mobilyaları ve bitkisel öğeler yer almaktadır. Sanat galerisi ise anfi, sahne, birçok farklı türde bitkisel öğeler, kent mobilyaları ve çeşitli heykellerden oluşmaktadır (Şekil 3. 59). Kentte, bu alanlar dışında, sanatsal ve spor aktivitelerinin gerçekleştirildiği birçok alan bulunmaktadır ve bu alanların tamamına yakını bahçelidir. Bu bahçelerde, bitkisel öğeler, su öğeleri ve oturma alanları gibi birçok peyzaj elemanı yer almaktadır.

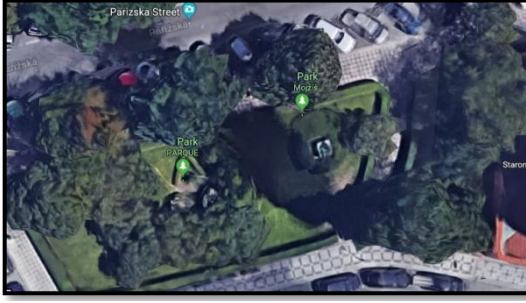
**Şekil 3.60:**Prag kent parkı uydu görüntüsü (Google Maps, 2019)

Tarihi dokuda kent parkı olarak tasarlanmış alanlar da bulunmaktadır (Şekil 3.60). Kentin işlek caddelerinden birinde yer almakta olan ve bitkisel öğelerden, kent mobilyalarından oluşan parklar, bulunduğu konumunda etkisiyle insanların, rekreasyon ihtiyaçlarını karşılayabilecekleri alanlardır. Kent parklarında yoğun bitki kullanılmış olması, hem işlevsel hem de estetik açıdan tarihi dokuya katkı sağlamaktadır (Şekil 3.61)

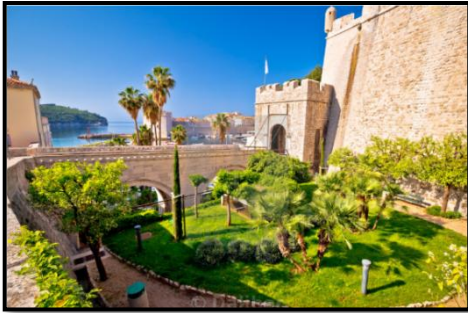
**Şekil 3.69:** Eski Şehir kapı girişi yeşil alan (Picfair, 2019)

Tarihi dokunun, meydanlarında, caddelerinde, sur kapılarının etrafında ve bazı sokaklarda peyzaj planlamanın çoğunlukla bitkisel öğelerden, kent mobilyalarından oluştuğu görülmektedir. Bu alanlarda, bitkisel öğelerin yoğun olarak kullanılması, kente, fonksiyon ve estetik açılarından katkı sağlamaktadır (Şekil 3.69).

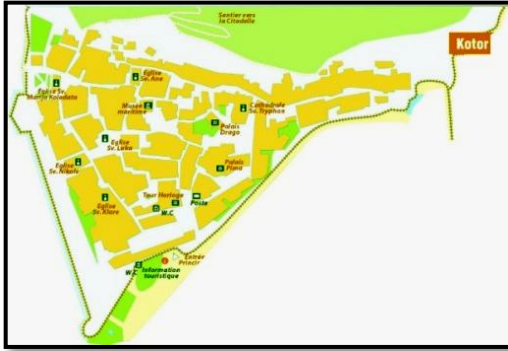
**Şekil 3.75: Eski Şehir yeşil alan haritası** (Viagallica, 2017)

Tarihi dokunun peyzaj planlamasındaki yeşil alanları; surların etrafında, bazı meydanlarda, caddelerde ve bazı yapıların bahçelerinde görülmektedir (Şekil 3.75).

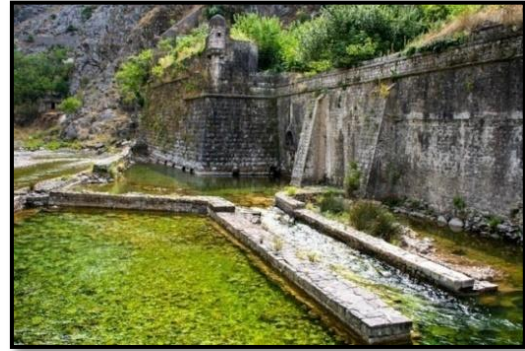
**Şekil 3.76: Eski Şehir surların etrafı yeşil alan** (Discover Montenegro, 2017)

Kotor tarihi kent dokusu, Scurda Nehri kenarında yer almakta ve nehir, surların etrafında yeşil alanların gelişmesine önemli oranda katkı sağlamaktadır. Buradaki yeşil alanların, çoğunlukla bitkisel öğelerden oluştuğu görülmektedir (Şekil 3.76).

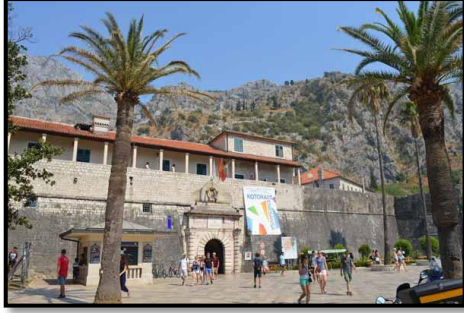
**Şekil 3.77:** Kentmeydanı ve peyzaj planlama (Travel Food Drink, 2019)

Meydanlarda ve caddelerde peyzaj planlama, çoğunlukla bitkisel öğelerden ve kent mobilyalarından oluşmaktadır. Kent halkının yoğun olarak kullandığı bu kamusal açık alanlardaki peyzaj, kente çevresel ve ekolojik yararlar sağlamaktadır (Şekil 3.77).

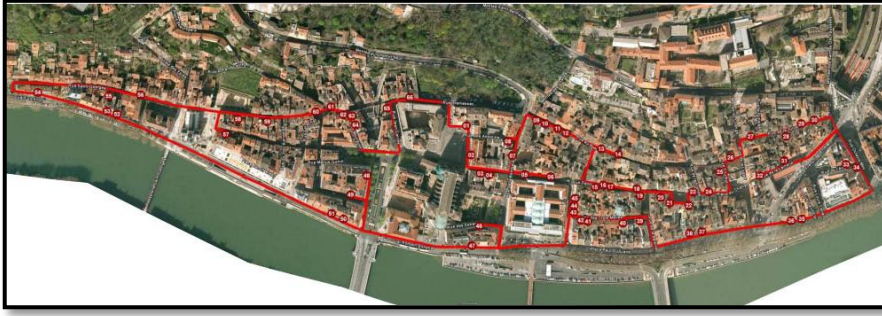
**Şekil 3. 79:** Vieux Lyon kent planı (Vieux Lyon Org, 2009)

Lyon'un Tarihi kent dokusu, yeni kent bölgesi, Presgu ve Saone Nehri'nin arasında yer almaktadır. Vieux Lyon olarak da bilinen tarihi kent dokusunun oluşumu, Romalılar Dönemi'nde başlamıştır. Ortaçağ ve Rönesans Dönemlerine ait birçok yapının bulunduğu tarihi kent dokusu, Kuzey Eski Şehir (Saint Paul), Eski Kent Merkezi ( Saint Jean), Güney Eski Şehir (Saint Georges) olmak üzere, Hristiyan Azizlere atfen üç bölgeye ayrılmış ve isimlerini o alanda bulunan dini yapılardan almışlardır (Şekil 3. 79), (İssmys Eu, 2014).

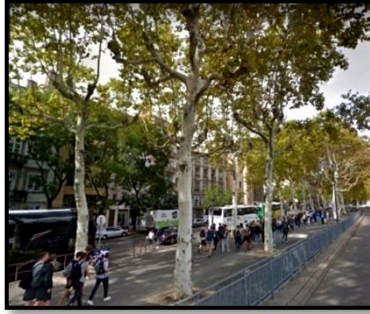
**Şekil 3.84:** Saône Nehri çevresi bitkisel öğeler (Google Maps, 2017)

Saône Nehri karşı kıyısında yer alan yeşil alanlar, farklı türlerde ağaçlardan ve çeşitli kent mobilyalarından oluşmaktadır. Bitkilerin boyut ve şekillerinden, geçmiş yıllara ait oldukları anlaşılmaktadır. Ağaçların dikim planı, nehir kenarı boyunca bir dolaşım alanı oluşturmuş, burada yer alan oturma grupları da dolaşım sırasındaki dinlenme ihtiyaçlarını karşılamak üzere düzenlenmiştir (Şekil 3.84).

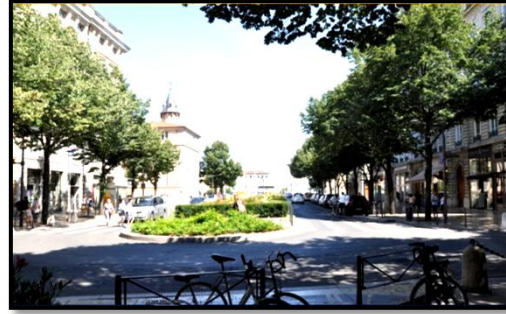
**Şekil 3.85:** Meydanlarda peyzaj planlama örneği (Google Plus, 2018)

Caddelerde, kent içi yollarda ve otoparklarda bitkisel elemanların çok sık kullanıldığı görülmektedir. Bu bitkisel alanlar; çoğunlukla sarmaşık, sarılıcı bitkilerden ve çeşitli ağaç türlerinden oluşmaktadır. Geçmişe ait olduğu anlaşılan yeşil alanlar, kente estetik ve fonksiyonel açılardan katkı sağlamaktadırlar (Şekil 3.85).

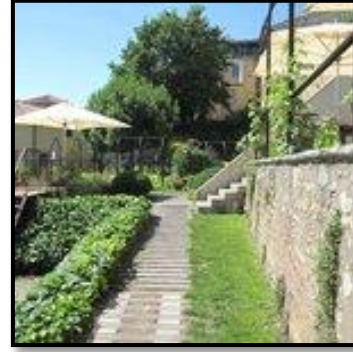
**Şekil 3.87:** Gadagne Bahçesi, (Trip Advisor, 2013)

Gadagne Bahçesi, kentin merkezi bölgesinde yer alan, Rönesans Dönemine ait iki tarihi mimari yapının bahçesidir. Rönesans Bahçe Sanatı üslubuna uygun olarak tasarlanmış olan yeşil alanda, birbirleriyle uyumlu olarak planlanmış çok farklı türlerde bitkisel elemanlar, tarihi çeşme ve kafeterya yer almaktadır (Yelp, 2004). Kent halkının dinlenme, eğlenme gibi ihtiyaçlarını karşıladıkları bir alan olan bu bahçe, turistler açısından da ilgi çekici niteliktedir (Şekil 3.87).

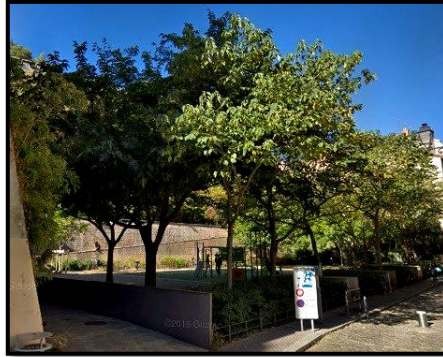
**Şekil 3.88:** BâtonnierValensio kent parkı (Google Maps, 2019)

Bâtonnier Valensio kent parkı, Lyon tarihi kent dokusunun güneyindeki Saint Georges bölgesinde yer almaktadır. Park, bitkisel öğelerden, çocuk oyun elemanlarından, spor ekipmanları ile kent mobilyalarından oluşmaktadır. Tarihi dokuda işlevsel açıdan önemli bir yere sahip olan kent parkı bölge halkı tarafından yoğun olarak kullanılmaktadır (Şekil 3.88).

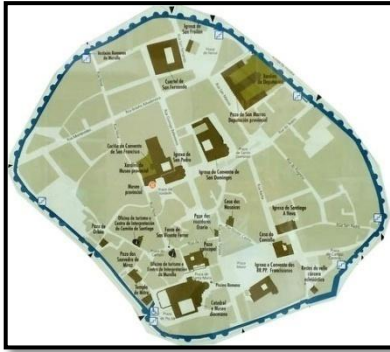
**Şekil 3.89:** Lugo, Suriçi kent planı  
(Pilgrimage Traveler, 2015)

Yaklaşık olarak 34.4 hektarlık bir alanın çevresindeki surların genişliği 4.2 metre, yüksekliği ise 8 metre ile 12 metre arasında değişmektedir. Surların, ilk inşa edildiği dönemde, beş adet kapı bulunmaktaydı, 1853 yılından sonra kentin genişlemesi ve nüfus artışının da etkisiyle, surlara beş adet kapı daha eklenmiştir (Şekil 3.89), (Spain Info, 2018).

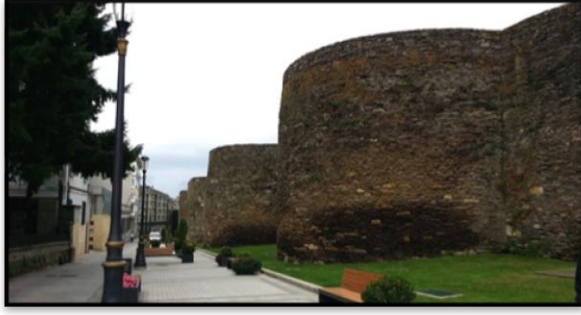
**Şekil 3.95:** Lugo Surları yeşil alanlar  
(Pilgrimage Traveler, 2015)

Lugo kentinin tarihi dokusundaki peyzaj planlama; surların etrafında, bazı idari, dini ve sivil mimari yapıların bahçelerinde, caddelerde, otoparklarda ve meydanlardaki yeşil alanlardan oluşmaktadır. Bunların dışında, kentin belirli bölgelerinde kent parklarının oluşturulduğu görülmektedir. Surların etrafındaki yeşil alanlar, çoğunlukla yer örtücü bitkilerden (çim) ve çeşitli ağaçlardan oluşmaktadır. Kullanım açısından çok fazla işlevsel olmayan bu yeşil alanlar, estetik açıdan tarihi Roma Surları ile uyumlu bir görüntü sağlamaktadır (Şekil 3.95).

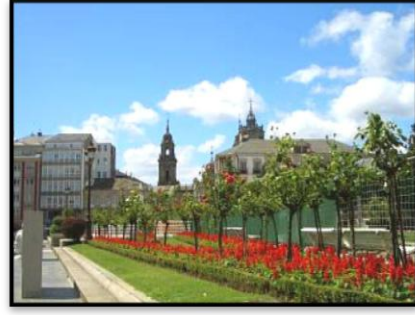
**Şekil 3.96:** Meydanlarda peyzaj  
planlama (Galicia Guide, 2005)

Tarihi dokudaki peyzaj tasarımını, otoparklar, caddeler ve meydanlarda ise özenle planlanmış yeşil alanlar olarak görmekteyiz. Bu alanlarda ağaç ve çalı grubu bitkisel öğeler yoğunlukla kullanılmış, bank, oturma grubu gibi kent mobilyalarında yeşil alanların tamamlayıcı öğeleri olarak yer almıştır. Peyzaj planlamaya büyük ölçüde yer verilen meydanlarda ise, farklı ağaç türleri dışında, çim alanlar, bitki tarhları ve kent mobilyaları (oturma grupları, aydınlatma elemanları v.b.) yanı sıra çocuk oyun ekipmanları da yer almıştır (Şekil 3.96).

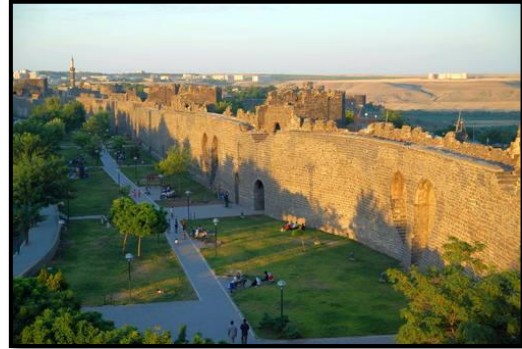
**Şekil 3.102:** Sur çevresi kent parkı (Unesco, 2008)

Tarihi dokunun peyzaj planlamasını, yoğunlukla surların etrafındaki yeşil alanların oluşturduğu görülmektedir. Kent parkı olarak planlanan alanlarda, çocuk oyun alanları, spor ekipmanları, bitkisel öğeler ve kent mobilyaları yer almaktadır (Şekil 3.102).

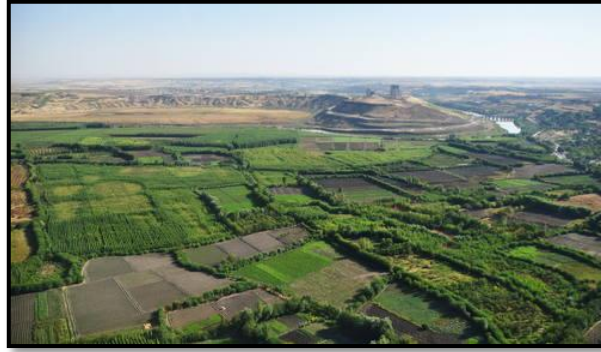
**Şekil 3.103:** Hevsel bahçeleri (Unesco, 2013)

Tarihi dokunun en önemli peyzaj alanı ise 103.5 hektarlık alanı kaplayan, Dicle Nehri kenarında yer alan Hevsel Bahçeleri'dir. Kültürel peyzaj alanı olarak bilinen bahçe, kentin kurulduğu ilk yıllardan günümüze kadar varlığını sürdürmüştür. Tarımsal üretim alanı olarak da kullanılan bahçe dört parçaya bölünmüş bir plana sahiptir.

Hevsel Bahçeleri, tarım alanı olarak kullanılmasının yanı sıra, tarihin her döneminde, insanların dinlenme, vakit geçirme amacıyla kullandıkları, günlük yaşama dahil edilen rekreasyon alanı olarak da önemli bir yere sahiptir ve On Gözlü tarihi köprü de bu alanda yer almaktadır. Günümüzde Dicle Nehri ve Hevsel Bahçeleri etrafında kent halkının sosyal buluşmalarını gerçekleştirdikleri çeşitli mekânlar ve yürüyüş alanları yer almaktadır (Şekil 3.103), (World Heritage Turkey, 2014).

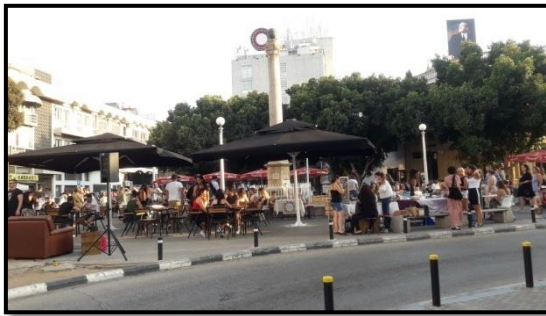
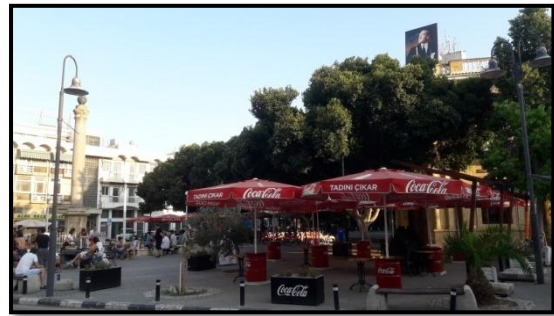
**Şekil 4.22:** Sarayönü Meydanı günümüz

Bu dönemde, Sarayönü Meydanı, sosyal, siyasi buluşmalar ile çeşitli gösteriler için de kullanılmakta ve geçmiş dönemlerdeki merkezi olma özelliğini nispeten korumaktadır. Meydanda kullanılan kent mobilyalarının, tarihi doku ile çok fazla uyumlu ve işlevsel olmadığı görülmektedir (Şekil 4.22). Günümüzde meydan, ilgili kurumların denetim yetersizliği nedeniyle, tarihi özgün kimliğinde bozulmalar meydana gelmiş ve zarar görmüştür.

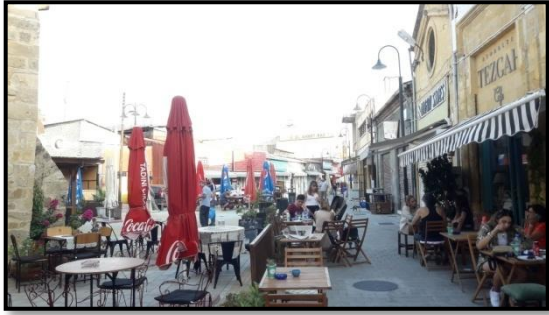
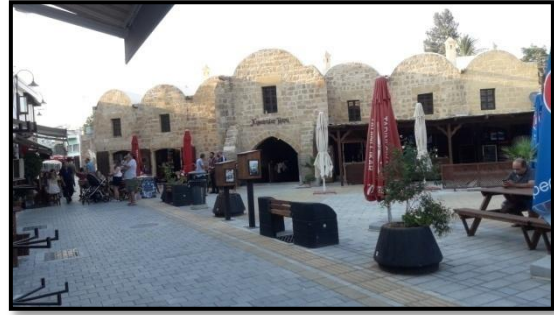
**Şekil 4.24:** Asmaaltı Meydanı günümüz

Meydanın düzenlenmesi ve geliştirilmesi için, Lefkoşa İmar Planı, Selimiye Rehabilitasyon Projesi altında, Asmaaltı Meydanı yayalaştırma projesi hazırlanmıştır. 2013 yılında uygulanması tamamlanan çalışma kapsamında; trafiğin düzenlenmesi, alt yapı, cephe iyileştirmeleri yapılmış ve meydan araç trafiğine kapatılarak yeni akslar oluşturulmuştur (Lefkoşa Belediyesi, 2013). Çalışmanın ana hedeflerinden biri olan, meydanın insanlar tarafından aktif olarak kullanılması, amacına ulaşılmıştır. Asmaaltı Meydanı'nda da oluşan aktifliği daimî kılabilmek için çeşitli yenilikler yapılmış yeni kent mobilyaları yerleştirilmiştir. Bu alana da yeni eklenen kent mobilyaları bakımsızlıktan zarar görmüş ve yıpranmıştır (Şekil 4.24).

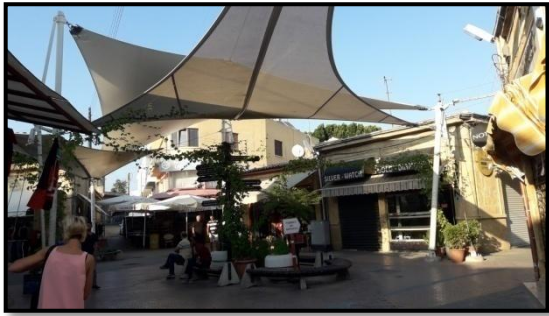
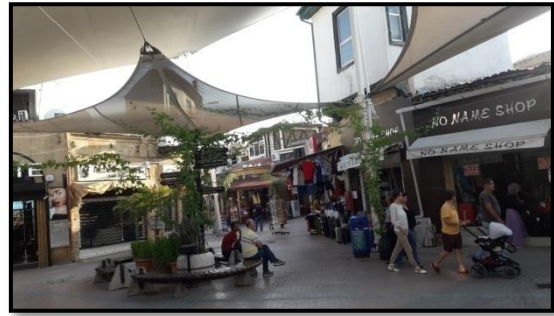
**Şekil 4.25:** Arasta Meydanı günümüz

Lefkoşa kentini, kuzey ve güney olarak ikiye bölen Yeşil Hat üzerinde bulunan geçiş kapılarından biri olan Lokmacı Kapısı'nın yakınında yer alan Arasta Meydanı, Kuzey Lefkoşa'daki kamusal açık alanlardan biridir. Meydanın çevresinde; lokantalar, kafeteryalar, barlar ve çeşitli alışveriş mekânları bulunmaktadır. Asma germe sistemi gölgelendirme elemanı ile örtülmüş meydanın, merkezinde dairesel formda bir oturma

bankı yer almaktadır. Araç trafiğine kapalı olan Arasta Meydanı, bulunduğu konumdan dolayı, tarihi dokunun yaya trafiğinde yoğun kullanılmaktadır. Bunun yanı sıra; buluşma, toplanma, alışveriş ve eğlence gibi ihtiyaçların karşılandığı bir alan olarak da tarihi dokuda önemli bir yere sahiptir. Günümüzde meydan, iki toplumlu etkinliklere, sergi, konser ve gösterilere de ev sahipliği yapmaktadır. Bölgede yaşayan halk ve turistler açısından yoğun olarak kullanılan bu alanın, korunması, yenilenmesi ve geliştirilmesi için yeterli düzeyde çalışmanın yapılmadığı, meydanda yer alan kent mobilyalarının (oturma grupları, aydınlatma elemanları, çöp kovaları) ise kullanım açısından yeterli sayıda ve işlevde olmadığı görülmektedir. Gereken bakımın yapılmamasından dolayı bu ekipmanların büyük çoğunluğu yıpranmış ve zarar görmüştür. Geçmiş dönemlerde bitkisel öğelerin de bulunduğu meydanda, günümüzde yeşil yalnızca saksı içerisindeki bitkilerle görülmektedir. Bu durum, meydana peyzaj planlama açısından da yeterli önemin gösterilmediğini ortaya koymaktadır (Şekil 4.25).

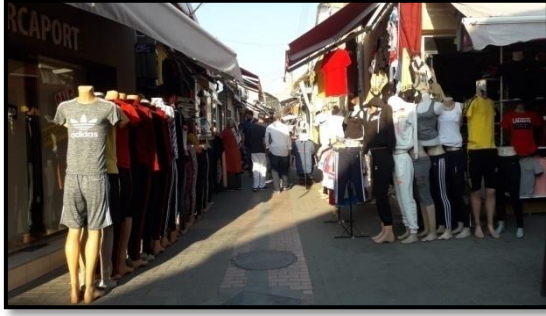
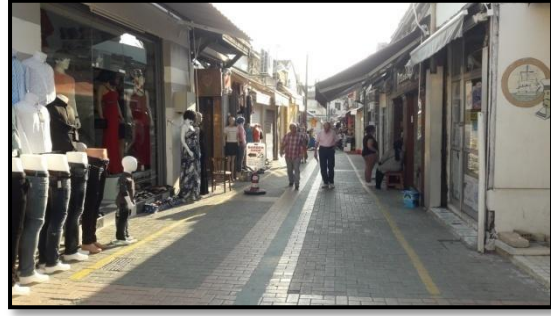
**Şekil 4.26:** Arasta Çarşıları günümüz

Lefkoşa tarihi dokusunun geçmiş dönemlerindeki geleneksel kültüründe önemli bir yere sahip olan alışveriş kültürünün yaşam bulduğu Arasta Çarşısı'nın, K.K.T.C. döneminde özgünlüğü değişime uğramış, buradaki yapılarda gerçekleştirilen düzenlemeler tarihi doku ile çelişmiştir (Şekil 4.26). Bu dönemde önemini ve yoğun kullanımını yitirmiş olan çarşı, yakın geçmişte hemen yakınındaki kuzey ve güney Lefkoşa'yı bağlayan sınır kapısının (Lokmacı Kapısı) açılmasıyla birlikte yeniden yoğun kullanılmaya başlanmıştır. Güney Lefkoşadan gelen ziyaretçilerinde yoğun şekilde alışveriş yaptıkları çarşıda, gıda haricinde birçok ihtiyaca yönelik mağazalar bulunmakta ve burada yaşam akşam saatlerine kadar aktif olarak sürmektedir.

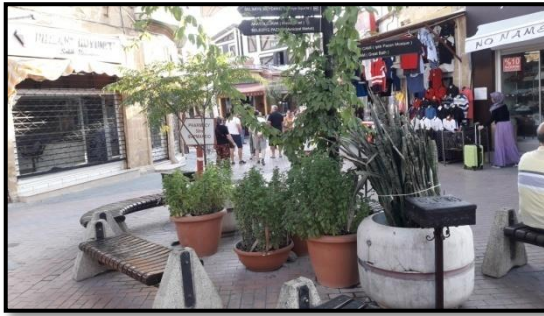
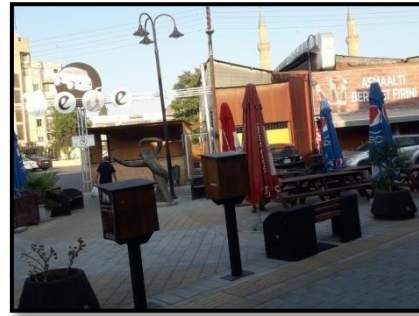
**Şekil 4.27:** Kamusal açık alanlarda peyzaj planlama

Kuzey Lefkoşa suriçinin peyzaj planlaması, Kuzey Kıbrıs Türk Cumhuriyeti döneminin ilk yıllarından itibaren süratle bozulmaya başlamış ve zamanla yeşil alanların büyük çoğunluğu yok olmuştur. Geçmiş dönemlerde Kıbrıs adasının en büyük yeşil kenti olan ve o dönemlerin ziyaretçilerinin hayranlıkla bahsettikleri Lefkoşa tarihi dokusunun kuzeyindeki güncel durumunu, kurak ve yeşilden uzak bir kent olarak tanımlamak mümkündür. Suriçinde, yapılaşmanın artması ve yeterli düzeyde koruma planı ile çalışmanın olmaması nedeniyle yeşil alanlar zarar görmüş ve bu alanları oluşturan birçok bitki kesilmiş veya bakımsızlıktan kurumuştur. Günümüzde peyzajdan yoksun kamusal alanlarda, yeşil ihtiyacı, saksılardaki bitkiler ile tamamlanmaya çalışılmaktadır (Şekil 4.27).

(a) Kent mobilyaları ve bitkisel peyzaj öğeleri (E. Köksaldı – 2019)

(b) Meydanlarda kullanılan kent mobilyaları (E. Köksaldı – 2019)

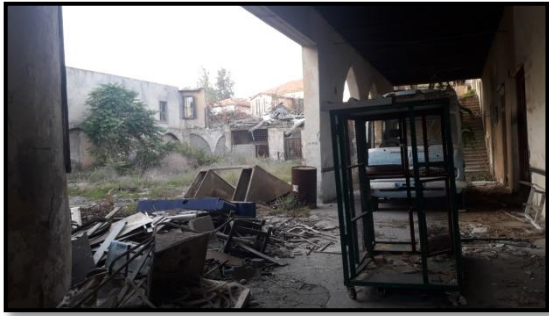
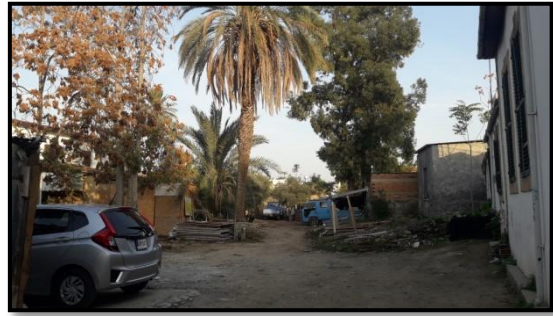
**Şekil 4.28:** Tarihi dokuda yer alan avluların günümüzdeki durumu

Avluların önemini yitirmesinin en önemli etkenleri; konutlarda yaşayan insanların, tarihi dokunun geleneksel kültüründen uzak olması ve bu alanlara yeterli özeni göstermemeleridir. Bu avluların büyük alanlara sahip olması kullanıcıları tarafından, mekânsal eklemelerle işlev değitirmiş ve böylece peyzajı azalmıştır. Bozulmaların meydana gelmesinin bir diğer önemli etkeni ise tarihi dokunun korunması için hazırlanan planlara peyzajın yeterli düzeyde dâhil edilmemesidir (Şekil 4.28).

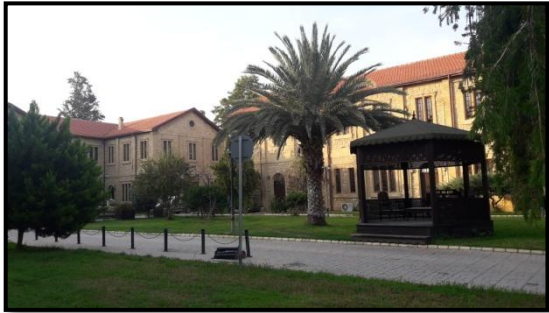
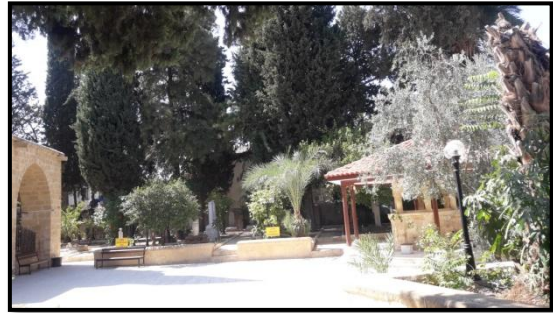
**Şekil 4.29:** Tarihi dokuda yer alan dini ve idari yapıların avlularının günümüzdeki durumu

Suriçinde bulunan diğer dini ve idari yapıların avluları ise nispeten korunmuş çok fazla bozulmaya maruz kalmamıştır. Ancak, bu alanların geliştirilmesi ve yenilenmesi için yeterli özen gösterilmemiş ve çalışma yapılmamıştır (Şekil 4.29).

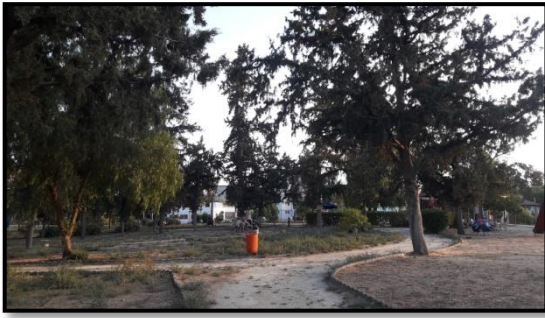
(a) Kent mobilyaları (E. Köksaldı - 2019)

gereksinimi olan yeşil alan ihtiyacını yeterli düzeyde karşılamamaktadır. Günün belirli saatlerinde halkın kullanımına açık olan parkta yer alan ağaçlar, kentin tarihi kimliğini yansıtır niteliktedir. Bu alanda yer alan bitkisel ögeler, alanın konumu gereği çok fazla zarar görmemiştir. Park içerisinde ayrıca çocuk oyun elemanları ve büfe yer almaktadır. Günümüzde parktaki çocuk oyun ekipmanları oldukça eski ve bakımsız durumda, dolaşım alanlarındaki kaplama malzemelerinin de yıpranmış ve kötü durumda olduğu görülmektedir. Ayrıca burada yer alan bank, aydınlatma elemanı, çöp kovası gibi kent mobilyaları yetersiz sayıdadır ve yıpranmışlardır (Şekil 4.30).

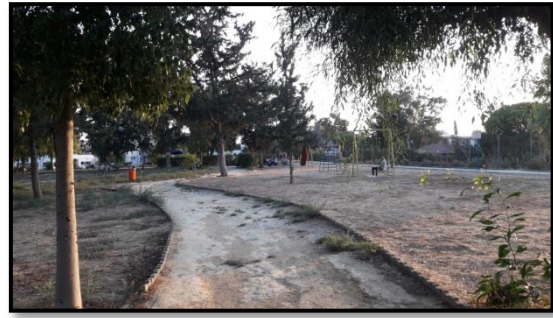
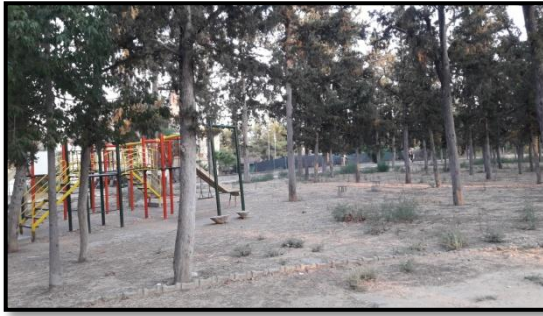
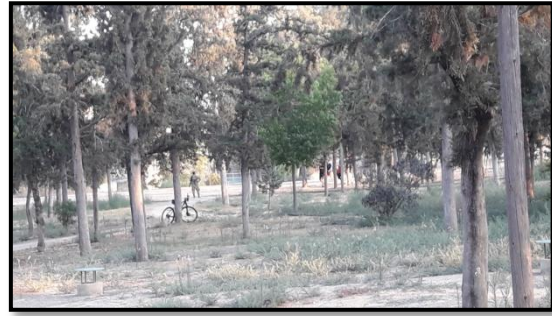
**Şekil 4.30:** Yiğitler Burcu Parkı günümüzdeki durumu

(b) Yürüyüş yolları (E. Köksaldı - 2019)

(c) Çocuk oyun ekipmanları (E. Köksaldı - 2019)

(d) Bitkisel ögeler (E. Köksaldı - 2019)

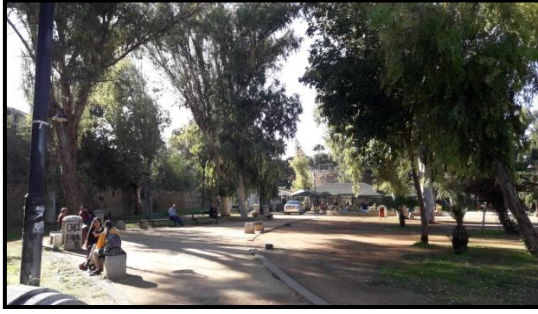
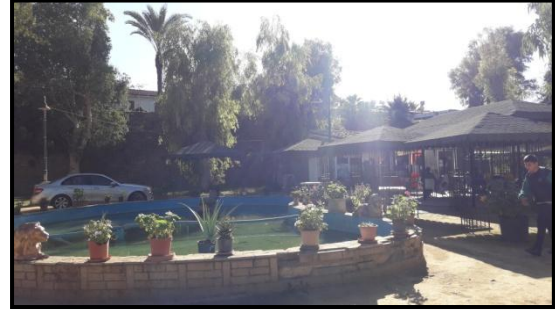
**Şekil 4.31:** Kuşulu Park'ın günümüzdeki durumu

Girne kapısının batı tarafında yer almakta olan Kuğulu Park'ın içerisinde halen; kafeterya, çocuk oyun ekipmanları, çöp kovası, aydınlatma elemanları, bank gibi çeşitli kent

mobilyaları ve içi toprakla doldurulmuş süs havuzu vardır. Parkta yer alan bitkisel elemanların ise geçmiş dönemlerden günümüze ulaştığı biçim ve boyutlarından anlaşılmaktadır. Park günümüzde, bölgenin yaya ulaşımında bir geçiş alanı ve bazen de çeşitli amaçlarla toplanma alanı olarak kullanılmaktadır (Şekil 4.31).

(a) Genel görünüm (E. Köksaldı - 2019)

(d) Süs havuzu ve kafeterya (E. Köksaldı - 2019)

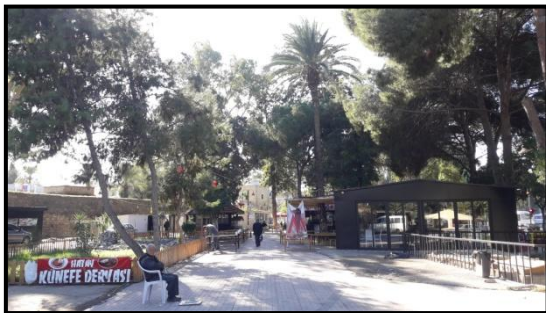
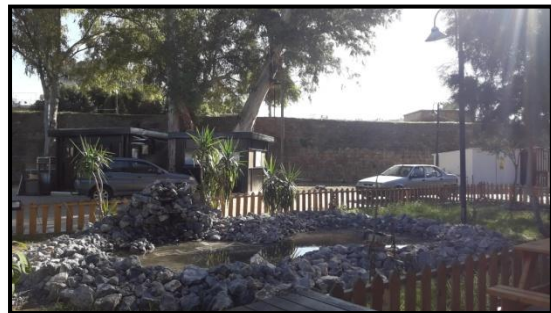
**Şekil 4.32:** Mücahitler Parkı günümüzdeki durumu

Girne kapısının doğu tarafında yer almakta olan Mücahitler Parkı da Kuşulu Park gibi park işlevinden yoksun ve oldukça bakımsız durumdadır. Yine bölgenin bir yaya geçiş alanı ve zaman zaman araç parkı olarak kullanılan parkta; günümüzde, kafeterya, büfeler ve yeni inşa edilmiş süs havuzu bulunmaktadır. Burada yer alan bitkisel öğeler ise geçmişe aittir (Şekil 4.32).

(a) Genel görünüm (E. Köksaldı - 2019)

(b) Süs havuzu (E. Köksaldı - 2019)

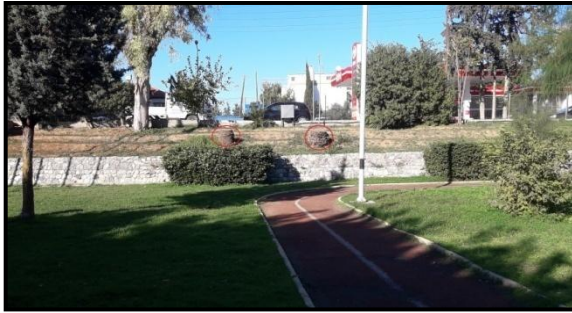
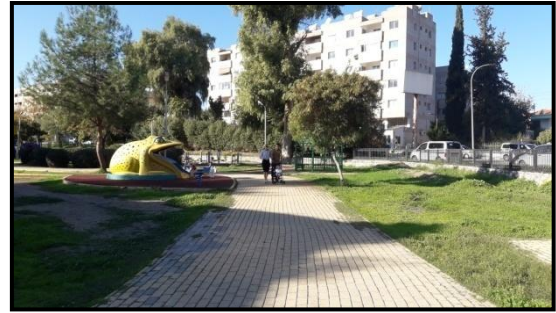
#### Şekil 4.33: Çağlayan Parkı günümüzdeki durumu

Geçmiş yıllarda Lefkoşa'nın yoğun kullanılan çocuk parkı olan Çağlayan Parkı'nda günümüzde, büfe, çocuk oyun ve spor ekipmanları, aydınlatma, çöp kovaları, pergola ve heykeller gibi çeşitli kent mobilyaları, hayvan (tavus kuşu) barınağı ve bitkisel öğeler

bulunmaktadır. Parkta yakın geçmişte Lefkoşa Türk Belediyesi tarafından bakım ve onarım çalışmaları yapılmış ancak günümüzde geçmişteki kadar kulacılar tarafından tercih edilmemektedir. Parkta, yer alan bitkisel öğelerin büyük çoğunluğunun geçmiş dönemlere ait olduğu, bazı bitkilerin ise yeni düzenlemeler gereğince kesildiği anlaşılmaktadır. Günümüzde park, zaman zaman çeşitli festival ve sergi etkinlikleri gibi kullanımlara hizmet etmekte, bazen de kent halkı tarafından buluşma, toplanma amaçlarıyla kullanılmaktadır (Şekil 4.33).

(c) Bitkisel öğeler ve kesilen bitkiler (E. Köksaldı - 2019)

(d) Çocuk oyun ekipmanları ve döşeme elemanları (E. Köksaldı - 2019)

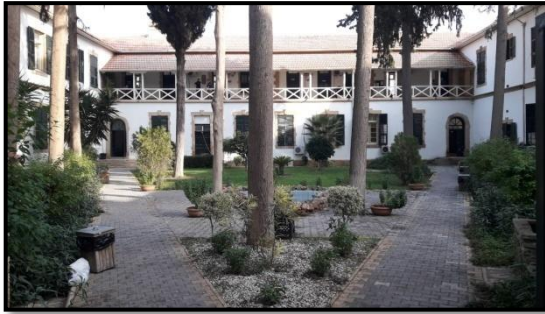
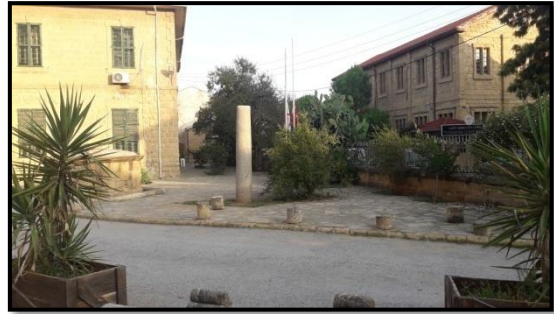
Kuzey Lefkoşa tarihi kent dokusunda yeşil alanların gelişmesine önemli ölçüde katkı sağlayan dini ve idari yapıların bahçeleri ile konutların avluları örnek kentlerde olduğu gibi korunmamıştır (Şekil 5.1), (Şekil 5.2). Günümüzde Kuzey Lefkoşa’nın tarihi dokusunda yer alan bu yapıların bahçeleri, düzensiz, bakımsız ve kamuya açık değildir (Şekil 5.3), (Şekil 5.4). Bu alanlardaki peyzaj düzenlemeleri korunmamış, peyzaj öğeleri yok edilmiş ve yapılan mekânsal eklemelerle bozulmuştur (Şekil 5.5). Avlularda yaşanan bu olumsuzluk Lefkoşa tarihi kent dokusunun peyzaj planlamasını büyük ölçüde bozulup yok olmasına neden olmuştur.

**Şekil 5.1:** Mahkemeler Binası İç Avlusu  
(E. Köksaldı – 2019)

**Şekil 5.2:** Eski Eserler ve Müzeler  
Dairesi Avlusu (E. Köksaldı – 2019)

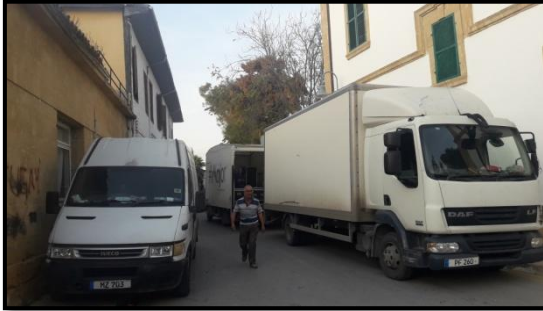
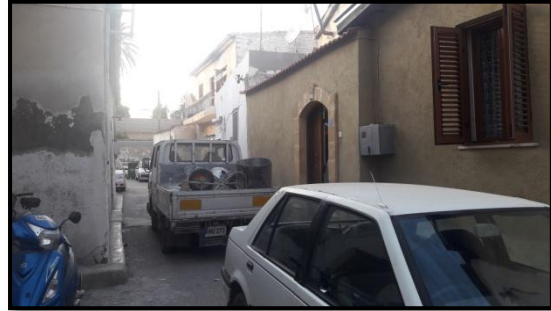
Kuzey Lefkoşa tarihi dokusunda yaya ve araç ulaşımı ile ilgili, örnek tarihi kentlerin büyük çoğunluğunda olduğu gibi tarihi dokuya zarar vermeden, doku ile uyumlu ve planlı bir şekilde çözümlenmeler yapılmamıştır. Kuzey Lefkoşa suriçi tarihi dokusundaki tüm sokaklarda, her türlü motorlu araç tarafından kullanılması tarihi dokuya geri dönüşü mümkün olmayan zararlar vermektedir. Ayrıca yaya ulaşımını sağlayabilecek yeterli düzeyde dolaşım akslarının olmaması yaya trafiğinde zorluklar ve olumsuzluklar yaratmaktadır (Şekil 5.6), (Şekil 5.7).

**Şekil 5.6:** Tarihi dokunun sokaklarında uygunsuz araç dolaşımı (E. Köksaldı – 2019)

**Şekil 5.7:** Tarihi dokunun sokaklarında uygunsuz araç dolaşımı (E. Köksaldı – 2019)

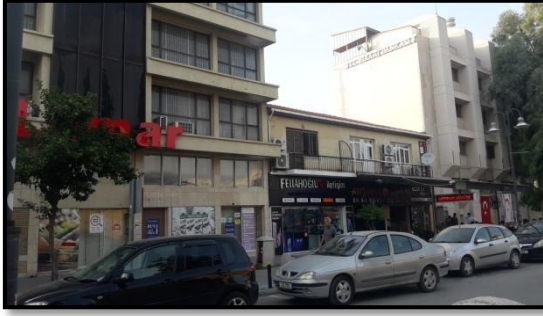
Kuzey Lefkoşa suriçi tarihi dokusunda, örnek tarihi kentlerin tamamına yakınında olduğu gibi tabela ve bildiri panolarının çevreye zarar vermeden, doku ile uyumlu bir standartta kullanılmasını kapsayan çalışmalar yapılmamış, buna koruma yasalarında yer verilmemiştir (Şekil 5.8). Kuzey Lefkoşa tarihi dokusunda bu konu ile ilgili herhangi bir düzenleme ve denetimin olmaması tabelaların, afişlerin, panoların tarihi yapıların cephelerinde, kamusal açık alanlarda doku ile uyumsuz bir şekilde kullanılması, hem görüntü kirliliği yaratmakta hem de tarihi dokuda önemli bozulmalara neden olmaktadır (Şekil 5.9).

**Şekil 5.8:** Tabelaların uyumsuz kullanımı  
(E. Köksaldı – 2019)
