GELENEKSEL SİİRT EVLERİ'NDE YAPISAL KİMLİK
ANALİZİ VE YENİDEN İŞLEVLENDİRME ÖNERİSİ

DOKTORA TEZİ

Dicle ÖZAVCI

Lefkoşa
Şubat, 2024

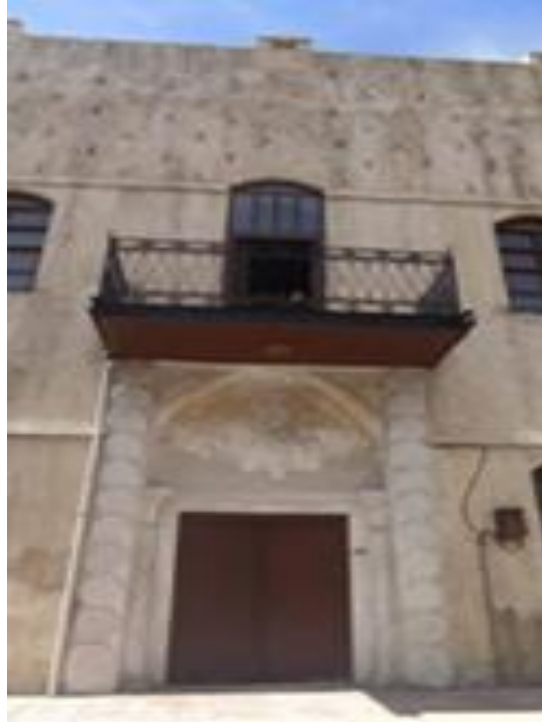
Şekil 4.5

Abdullah Alp Evi Balkon

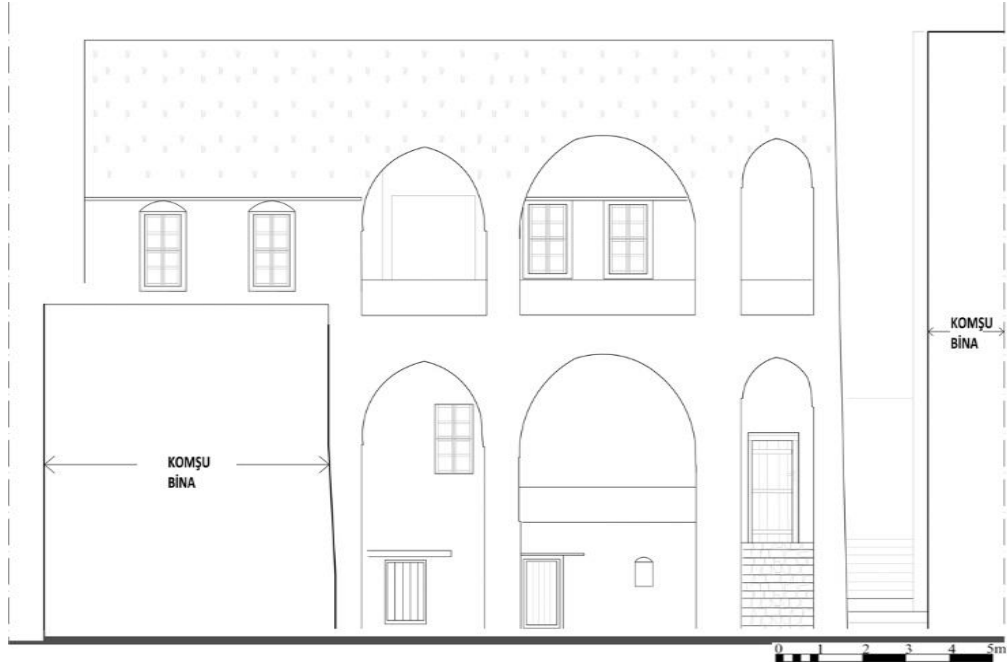
Abdullah Alp Evi Batı Cephesi Çizimi

Zemin katta batı yönünde ve cephenin aksında avlu terasına açılan mutfak ve ahır kapıları bulunmaktadır. Cephenin doğu kenarında ise; avlu-zemin kat ile birinci kat arası düşey sirkülasyonu sağlamak amaçlı, tek kollu, düzgün kesme taş basamaklı, dik bir merdiven bulunmaktadır. Merdivenin üzeri; beşik tonozla örtülmüştür. Merdiven, birinci kat eyvanında yer alan tek kanatlı ahşap doğramalı bir oda kapısına ulaşmaktadır.

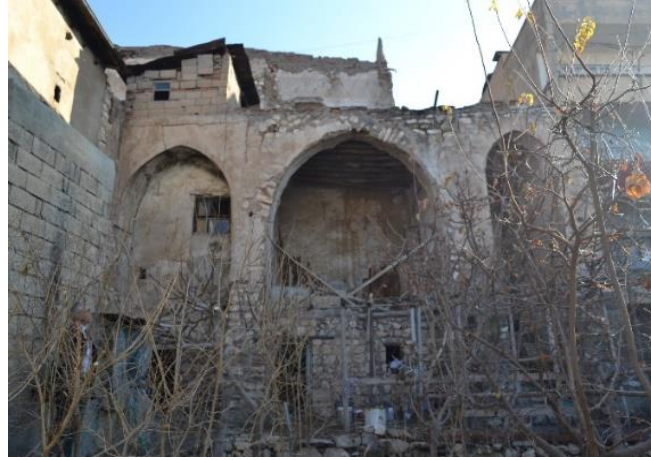
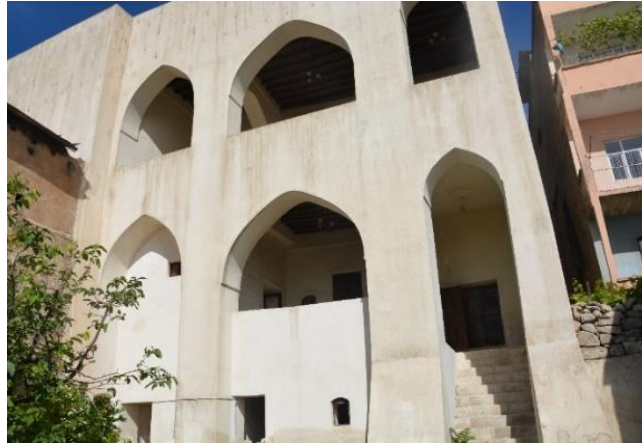
Şekil 4.7

Binanın avluya yönelen batı cephesinde zemin, birinci ve ikinci katlar görülebilmektedir. Binanın batı cephesi eyvanlıdır ve üç adedi altta üç adedi üstte olmak üzere farklı büyüklüklerde sivri kemerlidir. Kemerlerin ortada olanlarının kemer açıklıkları geniş yanlardakilerin ise daha dardır (Şekil 4.6).

Abdullah Alp Evi Batı Cephesi

a. Restorasyon öncesi

b. Restorasyon sonrası

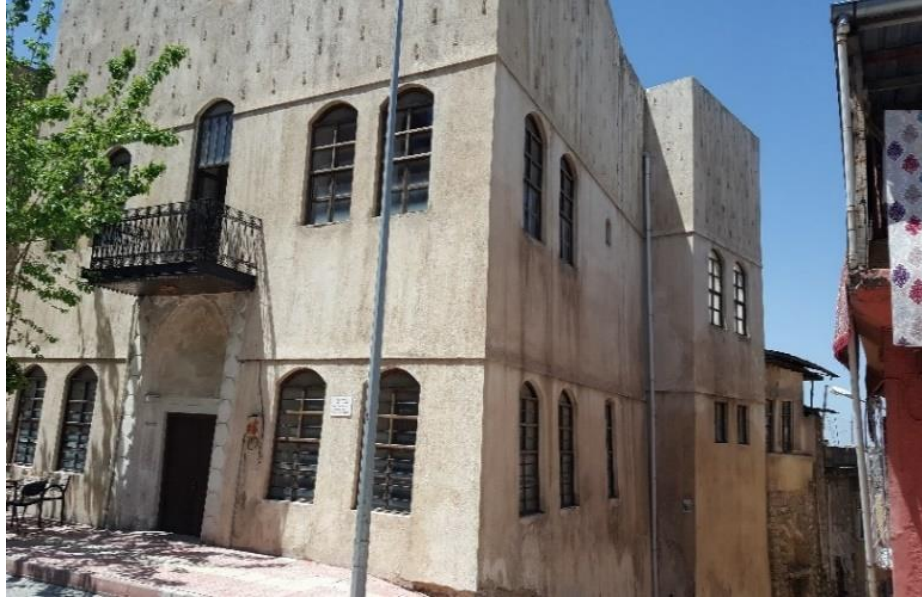
Şekil 4.8

Abdullah Alp Evi Kuzey Cephesi

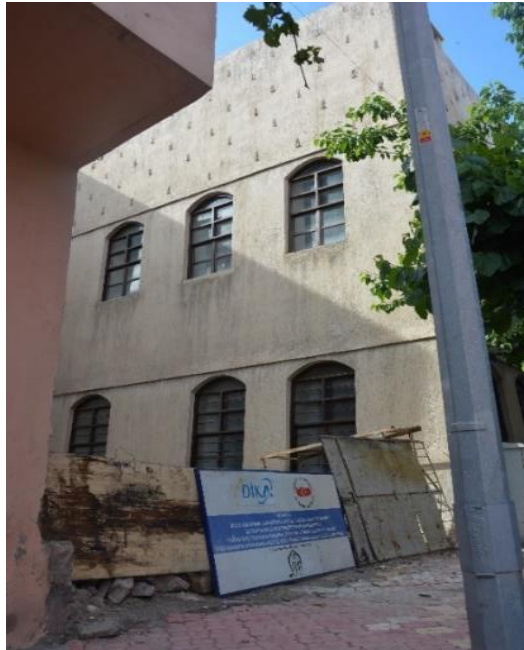
Şekil 4.9

Komşu parselde konumlu binadan dolayı, evin güney cephesi tam olarak görünmemektedir. Bu cephenin birinci ve ikinci katında yer alan pencereler kısmen algılanabilmekte ve diğer cephelerdeki pencereler ile benzer niteliktedir (Şekil 4.9).

Abdullah Alp Evi Güney Cephesi Doğu Tarafı

Genel olarak; bina kütlesi yukarıya doğru gittikçe hafif daralan ve küpe yakın bir görünüşe sahiptir. Tüm cephelerde; evin ustasının imzası niteliğindeki, parapet duvarları üzerine işlenen tırnaklar, kat farkını cepheye yansıtan taş silmeler ve zamanla bozulmaya uğrayıp yer yer dökülüp kararan Cas malzemesi dikkat çekmektedir (şekil 4.9).

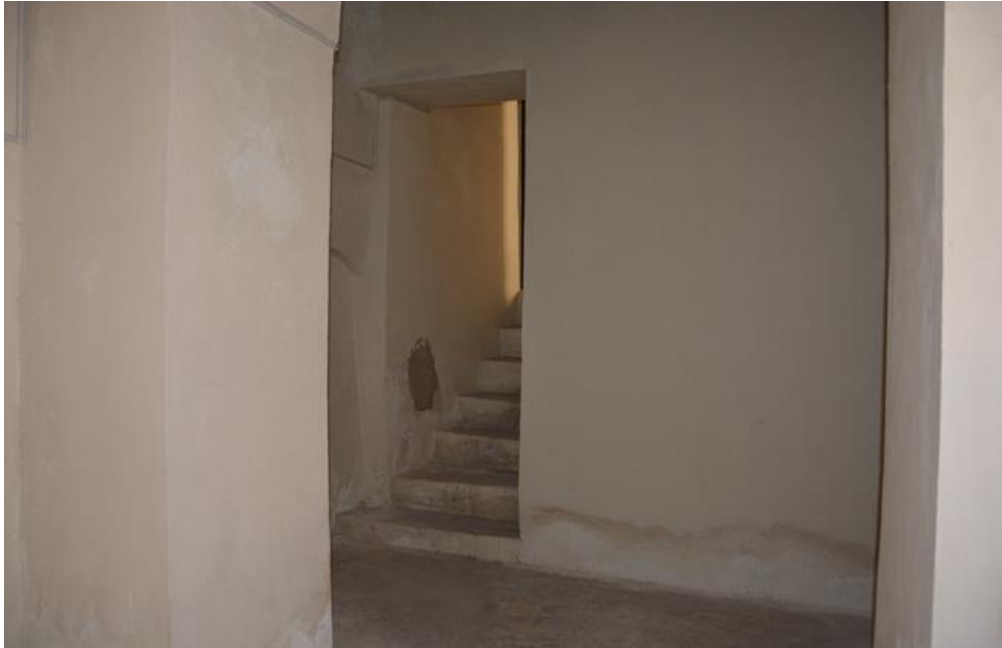
Şekil 4.10

Abdullah Alp Evi Birinci Kattaki Altı Basamaklı Merdiven

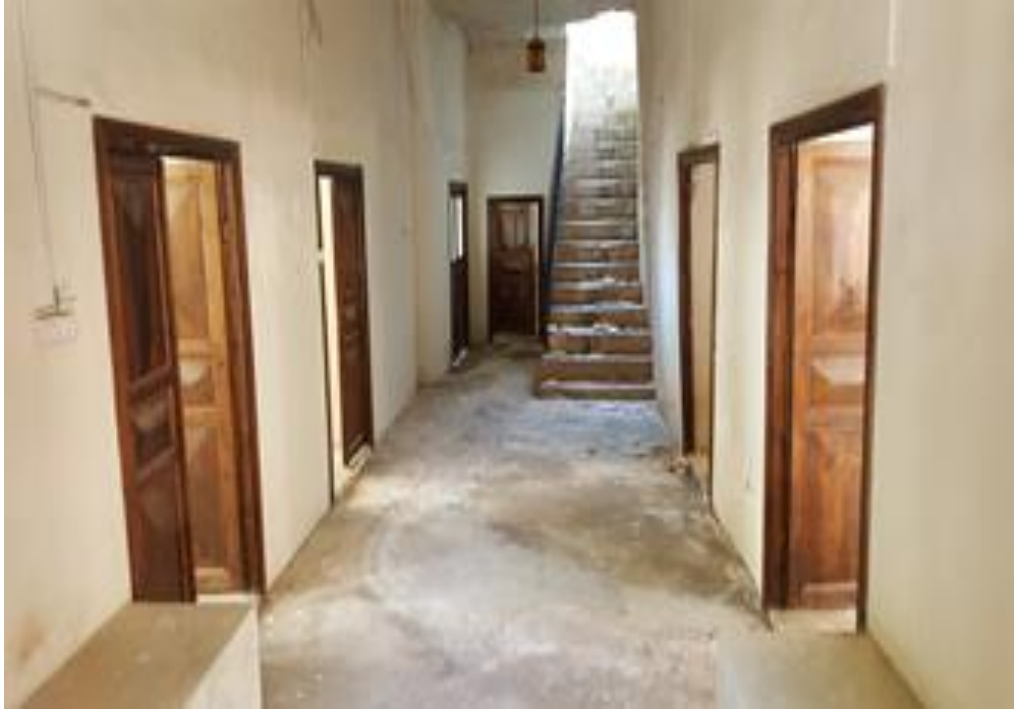
Abdullah Alp Evi Birinci Katın İç Sofası

Sofanın zemini Cas ile kaplanmış, tavanı da Cas ile sıvanmıştır (Şekil 4.11).

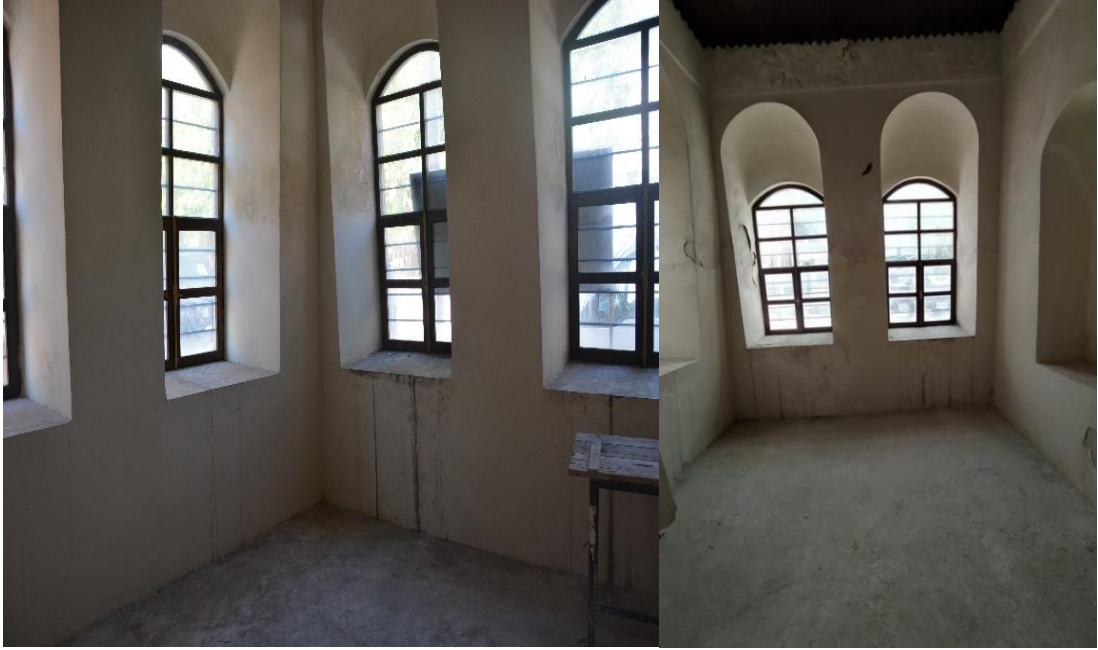
Şekil 4.13

Abdullah Alp Evi Birinci Kattaki Mekânlar

a. Kuzeydoğu köşe konumlu mekân

b. Güney cephe konumlu mekân

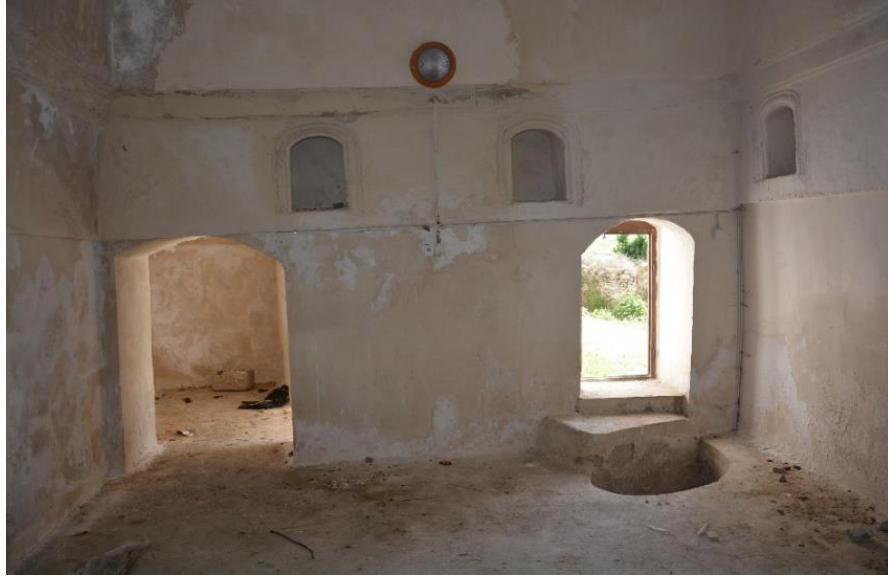
Şekil 4.14

Abdullah Alp Evi Zemin Kattaki Mutfaktan Mahzene Bağlantı

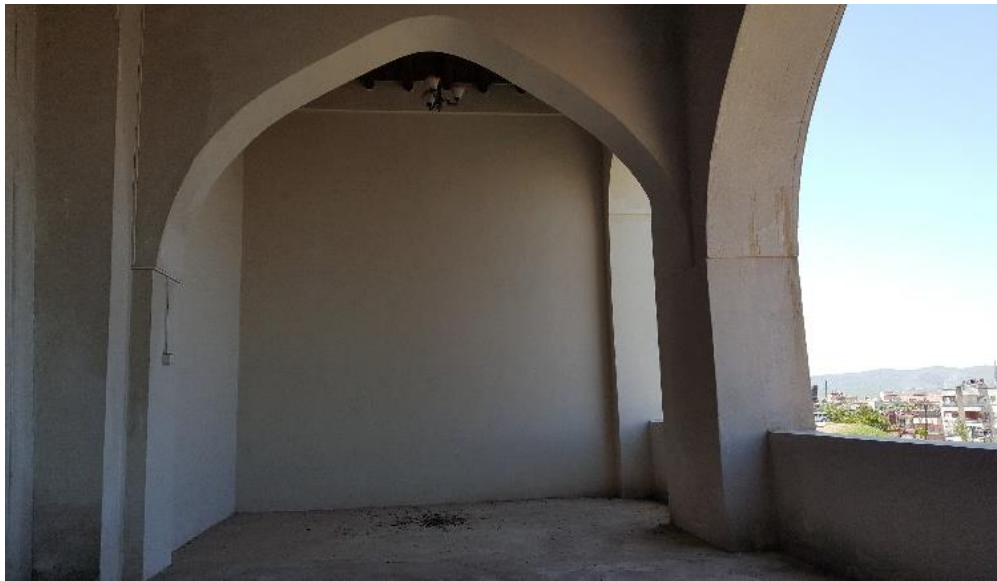
Abdullah Alp Evi İkinci Kat Eyvanı

Eyvannın dođu yönünden; çift kanatlı, ahşap doğramalı, sivri kemerli camekânlı büyük bir kapıyla iç sofaya giriş sağlanmaktadır. Kapının ahşap çerçevesi büyük sivri bir kemere oturtulmuştur. Restorasyon sırasında yok olan kapının yerine sonradan eklenen bu kapı sayesinde iç cephede hareketlilik sağlanmıştır (Şekil 4.16).

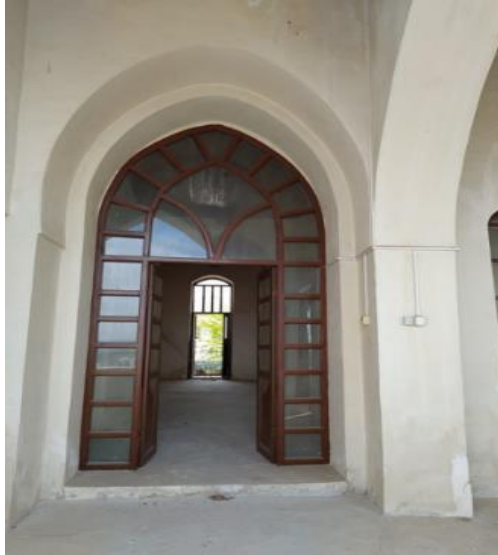
Şekil 4.16

Abdullah Alp Evi İkinci Kattaki İç Sofaya Açılan Kapı

Bu kapının kuzeyinde kalan ilk mekân; birinci katın simetrisi olan kuzeybatı köşe konumlu yamuk biçimli odadır. Odanın hem iç sofaya ve banyoya hem de eyvana bağlantısı bulunmaktadır. Dolayısı ile bu alan; günümüzde ebeveyn banyosu olarak tanımlanan (gusülhaneden daha büyük ölçekli) bir alana sahip, gece kullanım niteliğinde, uyuma fonksiyonlu bir mekândır. Odanın kuzey ve batı duvarlarında ikişer adet pencere bulunmaktadır. Odanın döşemesi Cas ile kaplanmıştır, tavanı ise; ahşap mertekli tavan döşemesidir.

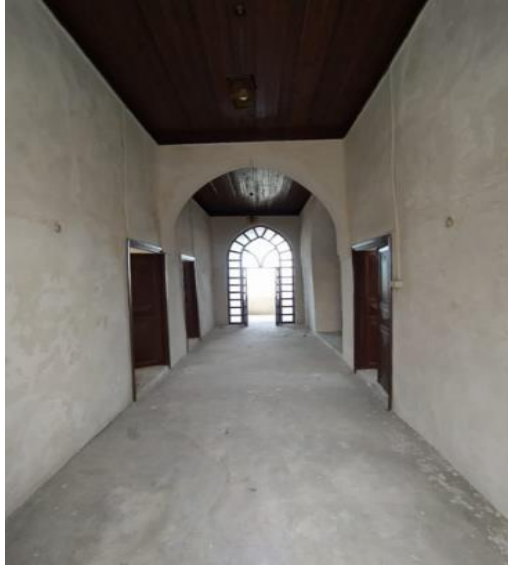
Şekil 4.17

Abdullah Alp Evi İkinci Kattaki İç Sofanın Tavan Döşemesi

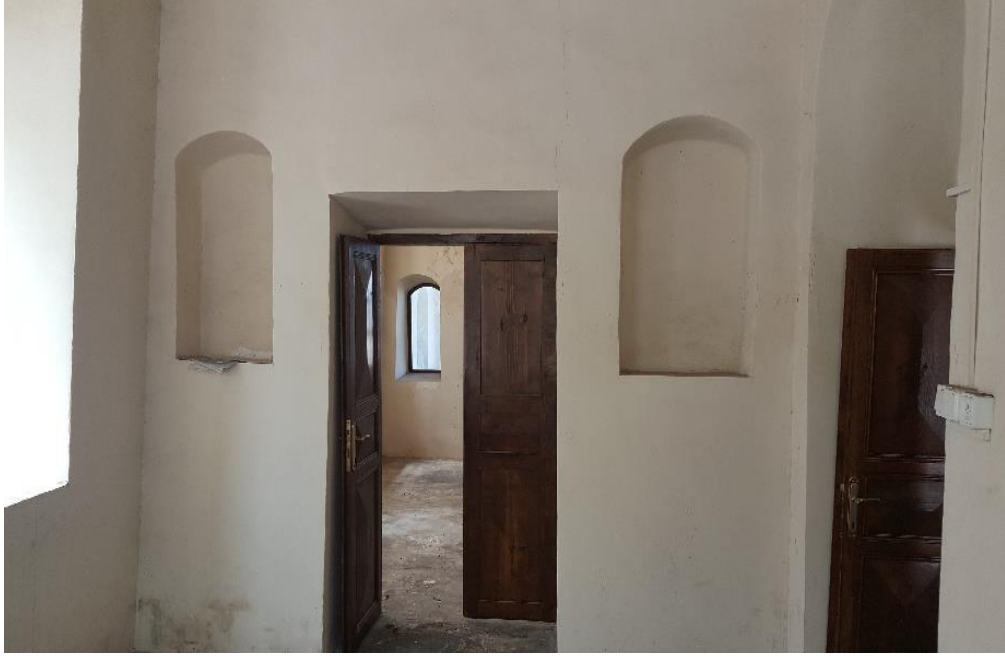
Şekil 4.18

Siirt kültürünü ve demografik¹⁴ yapısını iyi yansıtan bu evde mekânlar, ev sakinlerinin cinsiyet ve medeni haline göre bağlantısı ve büyüklüğü sağlanmış niteliktedir. Bu bağlamda bu katta, iç sofa bağlantısı dışında, bazı mekânların kendi aralarında da ortak olan iç duvarlarından açılan ahşap doğramalı bir kapı ile geçiş

Evin İkinci Katındaki; İki Mekânın Ortak Kullandığı, Mekânlar Arası Geçiş Kapısı

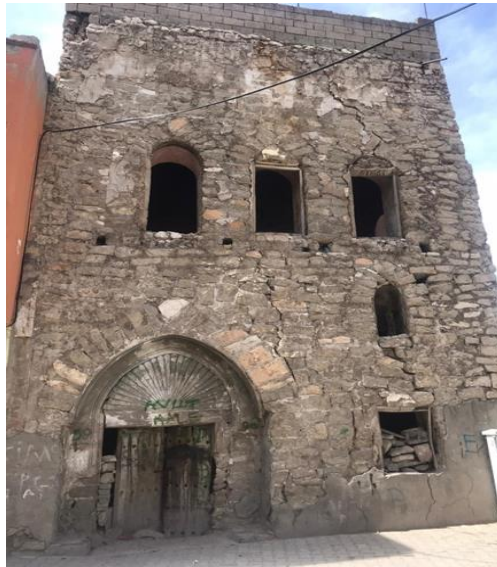
Şekil 4.20

Şahsi mülkiyete ait olan evin yapım tarihi kesin olarak bilinmemekle birlikte; sahibi Sn. Makbule Günc'ten aldığım bilgiye göre ev; 20. y.y. başlarında inşa edilmiştir. Günümüze kadar konut amacı ile kullanılmış olan ev; 2007 yılında Siirt İl Kültür Müdürlüğü'nün yaptığı tescil çalışmaları üzerine; Diyarbakır KTVKK (Kültür ve Tabiat Varlıklarını Koruma Kurulu) tarafından tescil edilmiş olup, hiç restorasyon geçirmemiştir. Günümüzde halen ayakta olan ev kullanılmamaktadır ve hasar görmüş durumdadır (Şekil 4.20).

Evin Ön Cephesi

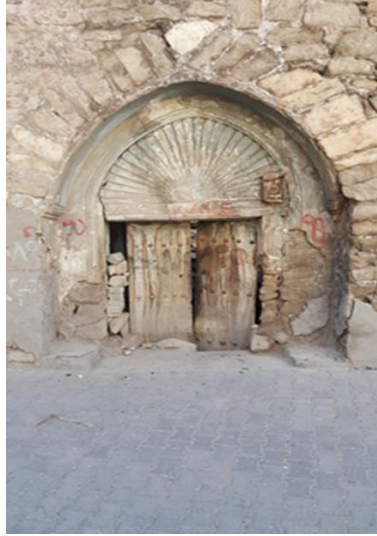
Şekil 4.22

Ata Günç Evi Ana Kapısı

Evin sivri kemerli ana kapısının kemer alınlığında; basık merkezli noktadan dağılan ışınsal motifli bezemeler yer almaktadır (Şekil 4.22). Ayrıca bina kapısı; birbirine yakın boyutlu, düzgün kesme kemer taşları ve kilit taşı ile çerçevelenerek süslenmiştir ve kapının oturduğu taş çerçevenin yok olan parçalarının yeri; irili ufaklı taşlar ile doldurulmaya çalışılmıştır.

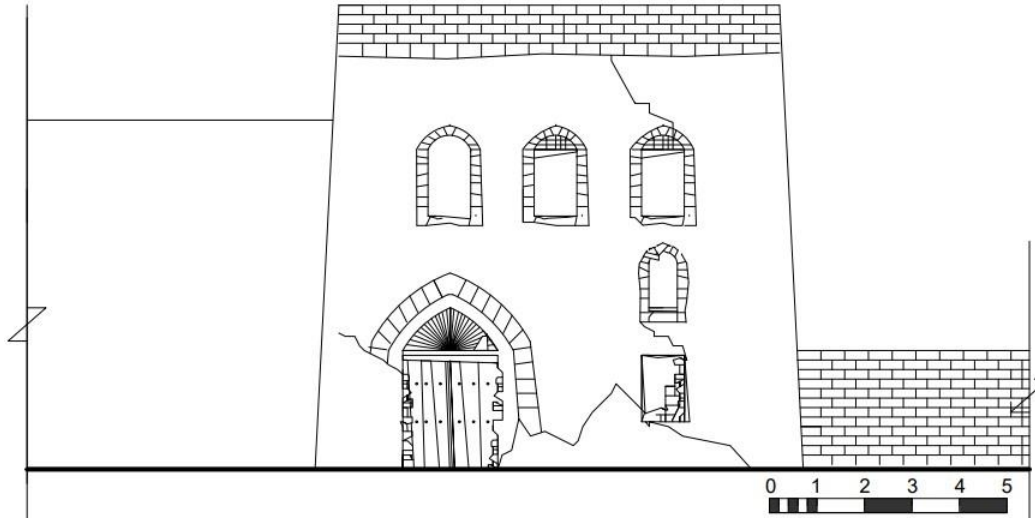
Ata Günç Evi (ön) Güneydoğu Cephesi

Evin parapet duvarı özgün halini muhafaza edememiş; günümüz inşa malzemesi olan, beton briket ile tekrar örülmüştür. Yine aynı şekilde; cephenin kuzeydoğu kenarına bitişik, 200 cm. yüksekliğinde beton briket ile yeniden örülmüş bir avlu duvarı bulunmaktadır.

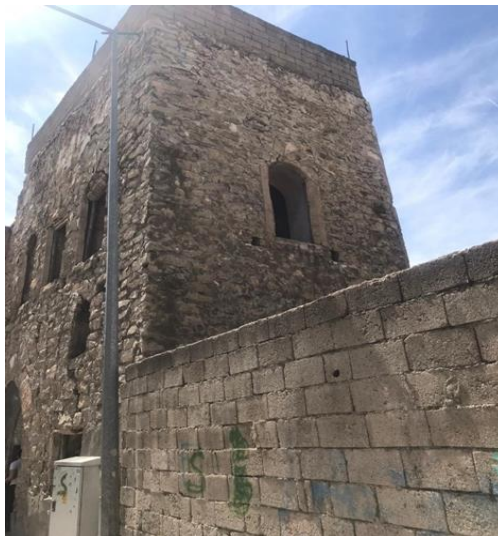
Şekil 4.24

Evin Kuzeydoğu Cephesi

Avluya yönelen kuzeybatı cephesi, kuzeydoğu kenarında zemin katta, odunluk fonksiyonlu mekândan avluya geçişi sağlayan sivri kemerli dar bir geçit bulunmaktadır. Kemer ile düşeyde aynı aks üzerinde, birinci katta konumlu; taş ile örülerek kullanıma kapatılmış, boyuna dikdörtgen biçimli bir pencere açıklığı bulunmaktadır.

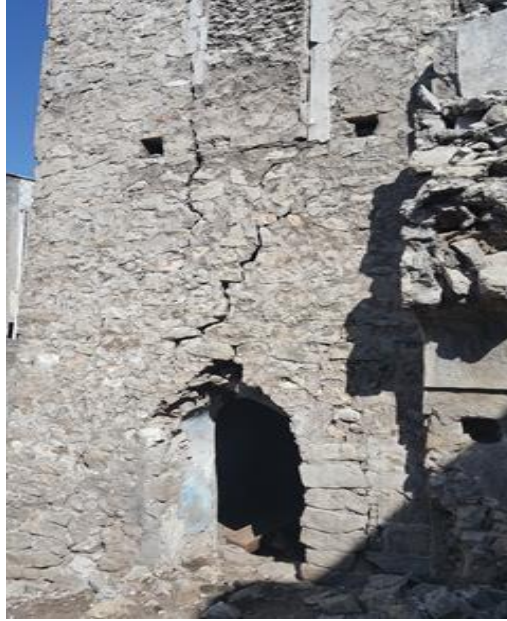
Şekil 4.25

Evin Avluya Yönelen Kuzeybatı Cephesi Batı Kenarı

Kuzeybatı cephenin güneybatı kenarında ise; zemin katta, taşlık fonksiyonlu mekândan avluya geçişi sağlayan sivri kemerli, geniş açıklıklı bir geçit bulunmaktadır (Şekil 4.25). Bu geçit ile düşeyde aynı aks üzerinde birinci katta konumlu eve giriş holü olan taş konsolun kalıntıları bulunmaktadır.

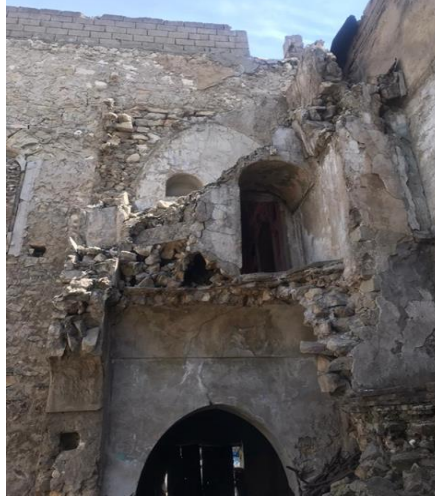
Şekil 4.26

Zemin katta, önceki paragrafta bahsedilen; avluda konumlu merdiven aksına paralel, taşlık ve odunluk mekânlarını birbirinden ayıran iç duvarın bahçeye uzantısı olan bir kemer kalıntısı bulunmaktadır. En fazla hasar gören bu cepheden, binanın içi de kısmen görülebilmektedir (Şekil 4.26).

Evin Kuzeybatı Cephesi

Binanın güneybatı cephesi komşu parselle bitişik nizam olduğu için, sadece terasın parapet duvarı görünmektedir (Şekil 4.26). Genel olarak; bina kütlesi yukarıya doğru gittikçe hafif daralan dikdörtgenler prizmasına yakın bir görünüşe sahiptir ve tüm cephelerde; parapet duvarı üzerinde tırnaklar, çatlaklar, malzeme ve doku kaybı görülmektedir. Sıva malzemesi olan Cas dökülmüş, yer yer görülmekte ve altında kalan taş doku neredeyse tamamen ortaya çıkmış durumdadır. Özellikle de avluya yönelen kuzeybatı cephesindeki hasar ve kayıp büyük ölçüdedir (Şekil 4.26). Evin ana kapısı güneydoğu-kuzeybatı yönünde uzanan dikdörtgen planlı bir taşlığa açılmaktadır (Şekil 4.27).

Zemin katta, binanın kuzeybatısında konumlu (arka cephedeki) avluda, kalıntıları görünen; kuzey köşe konumlu bir süs havuzu ve batı köşe konumlu; düşey sirkülasyonu sağlayan, yarı döner, kesme taş basamaklı bir merdiven bulunmaktadır (Şekil 4.26).

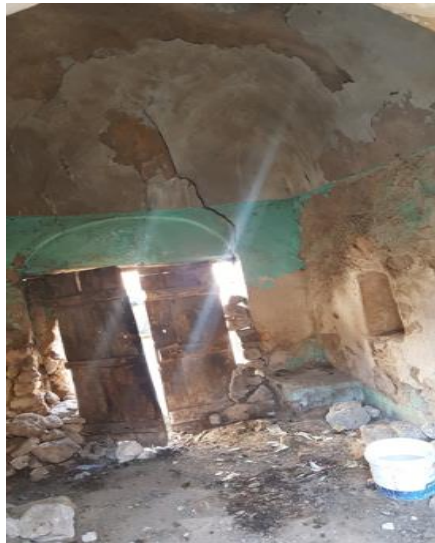
Şekil 4.27

İçerden Kubbe Tavanlı Taşlık Mekânı

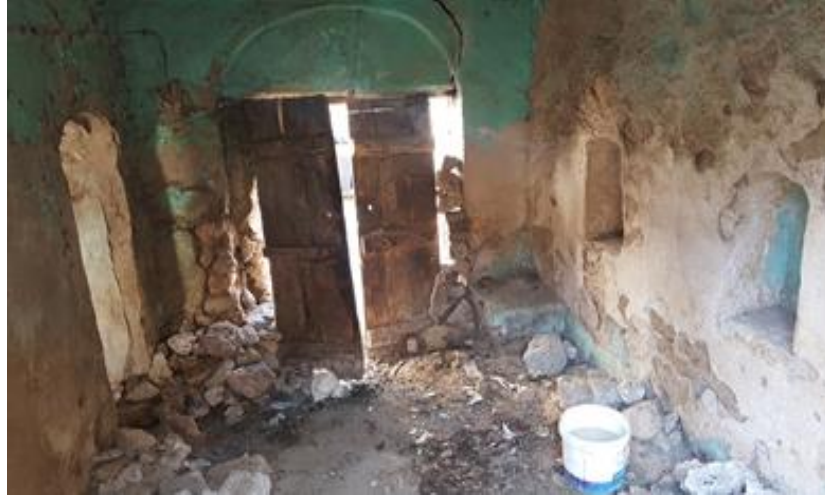
Şekil 4.28

Taşlığın kuzeydoğu yönünde odunluk fonksiyonlu bir mekân yer almaktadır. Taşlığın komşu bina ile bitişik nizamlı güneybatı duvarında yan yana sıralı iki adet aynı büyüklükte niş; bu duvara paralel, taşlığın kuzeydoğu duvarında ise; odunluğa açılan bir kapı boşluğu bulunmakta ve taşlık ile aynı kottan odunluğa geçilebilmektedir (Şekil 4.28).

Taşlık

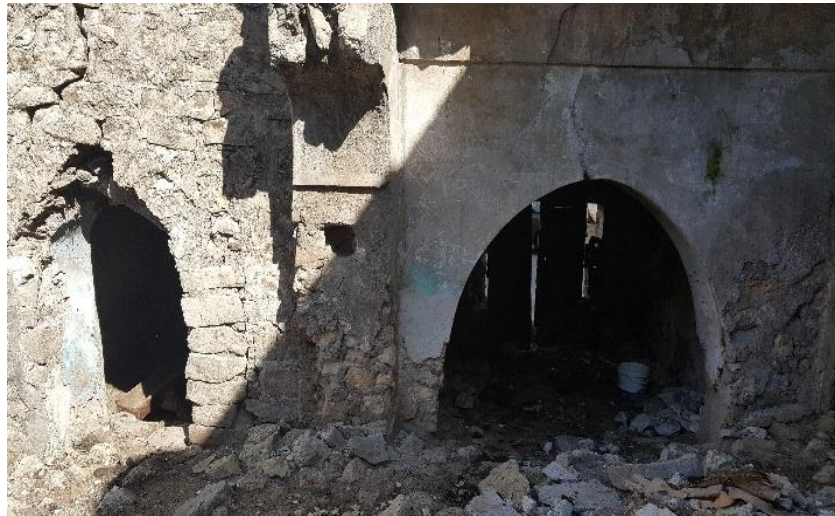
Şekil 4.29

Ana kapısının tam karşısında konumlu; taşlığın kuzeybatı duvarında bulunan sivri kemerli geniş açıklık ile yine aynı kottan avluya geçilir (Şekil 4.29). Taşlığın döşemesi; taş üzeri Cas ile kaplanmıştır, tavanı ise; içerden kubbe dışarıdan düz döşemedir.

Taşlıktan Avluya Geçilen Kemerli Geçit

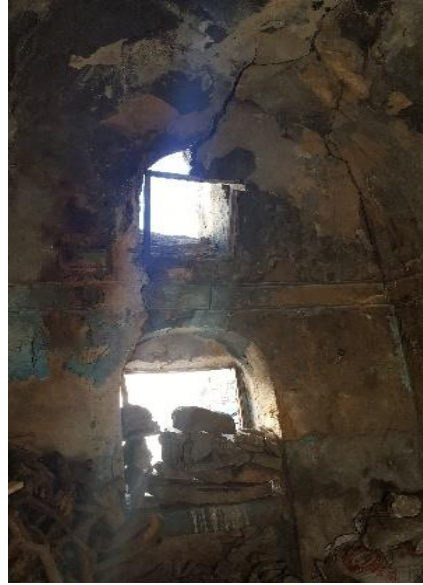
Şekil 4.30

Odunluğun planı dikdörtgen biçimlidir ve kuzeydoğu duvarında iki adet aynı büyüklükte niş bulunmaktadır. Caddeye yönelen güneydoğu duvarında ise; taş ile doldurularak kullanıma kapatılmış, kareye yakın biçimli bir pencere ve basık kemerli bir tepe penceresi bulunmaktadır (Şekil 4.30).

Odunluk Pencerelemi

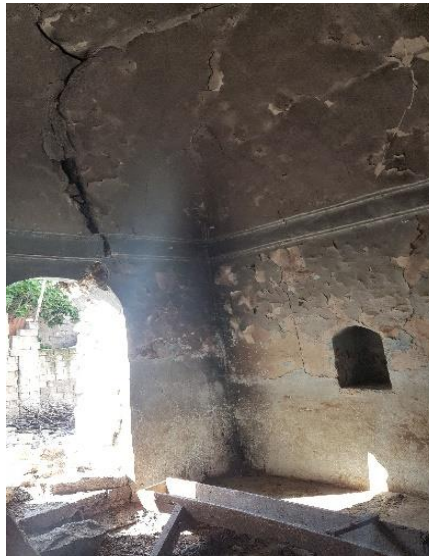
Şekil 4.31

Mekânın kuzeybatı duvarının ortasında konumlu; sivri kemerli dar geçit ile aynı kottan avluya geçilir (Şekil 4.31). Odunluğun döşemesi; Cas ile kaplanmıştır, tavanı ise; içerden kubbe dışarıdan düz döşemedir.

Odunluk Mekânından Avluya Geçilen Kemer

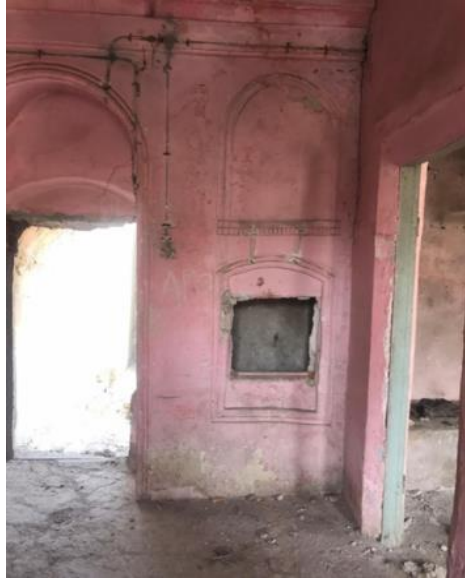
Şekil 4.32

Ocak Nişi

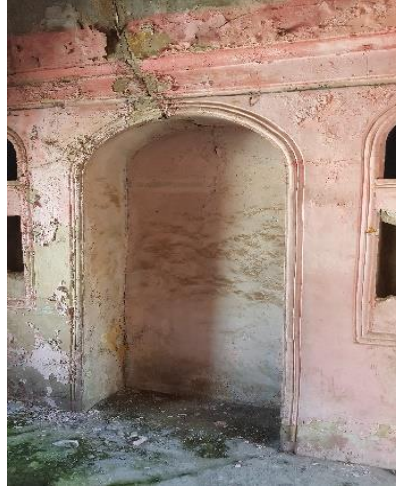
Şekil 4.33

İç sofanın güneybatı duvarının ortasında konumlu; yer döşemesi kotunda, basık kemerli, boyuna dikdörtgen biçimli büyük bir yüklük bulunmaktadır. Yüklüğün her iki tarafında; yerden yüksek kotta, bitişi yüklük ile aynı hizada, eşit aralıklarla yerleştirilmiş simetrik düzende, eş büyüklükte, yine boyuna dikdörtgen biçimli ve basık kemerli küçük ölçekli nişler yer almaktadır (Şekil 4.33).

İç Sofada Konumlu Yüklük

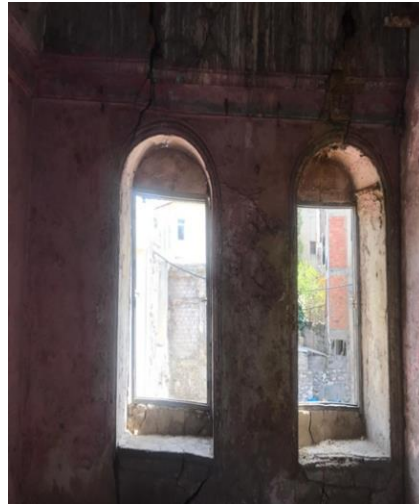
Şekil 4.34

İç sofanın kuzeydoğu yönünde konumlu; gece kullanım niteliğindeki uyuma fonksiyonlu mekânın, caddeye yönelen güneydoğu (ön cephe) duvarında iki adet; aynı hizada, eş büyüklükte, yine boyuna dikdörtgen biçimli ve basık kemerli pencere açıklığı yer almaktadır (Şekil 4.34).

Uyuma Mekânının Güneydoğu (ön cephe) Duvarı

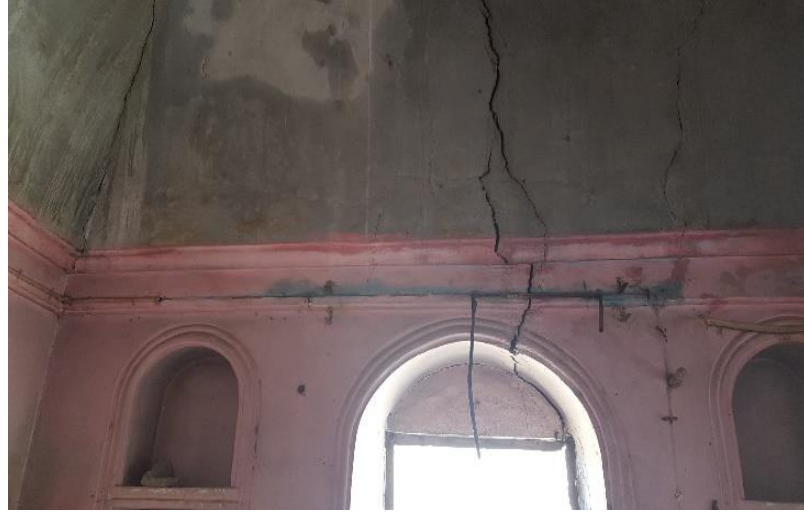
Şekil 4.35

İçerden kubbeli mekânın, kuzeydoğu duvarının ortasında konumlu; yine aynı niteliklerde bir pencere açıklığı ve her iki yanında diğerleri ile benzer iki adet niş bulunmaktadır (Şekil 4.35).

Uyuma Mekânının Kuzeydoğu Duvarı

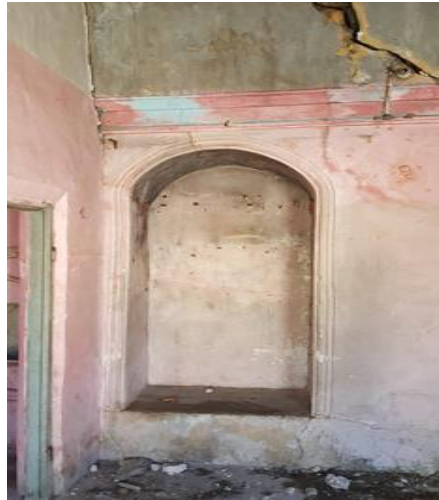
Şekil 4.36

Mekânın avluya yönelen kuzeybatı duvarının ortasında konumlu; boyuna dikdörtgen biçimli ve basık kemerli, taş ile doldurularak kullanıma kapatılmış bir pencere bulunmaktadır. Duvarın güneybatı tarafında da boyuna dikdörtgen biçimli büyük bir yüklük bulunmaktadır (Şekil 4.36). Uyuma fonksiyonlu bu mekânın döşemesi; Cas ile kaplanmıştır, tavanı ise; içerden kubbe dışarıdan düz döşemedir.

Uyuma Mekânında Konumlu Yüklük

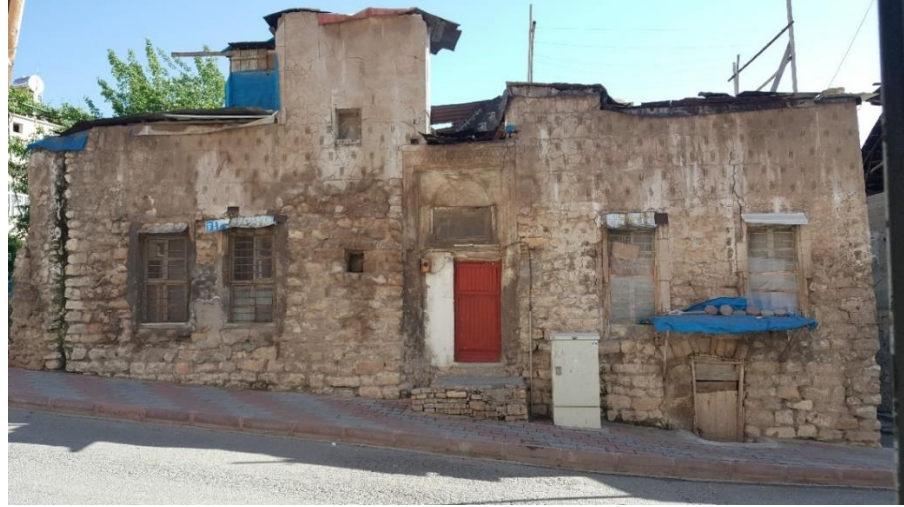
Şekil 4.38

Şahsi mülkiyete ait olan evin yapım tarihi kesin olarak bilinmemekle birlikte; sahibi Sn. Mehmet Emrağ'dan aldığı bilgiye göre ev; 20. yy. başlarında inşa edilmiştir. Günümüze kadar konut amacı ile kullanılmış olan ev; 2007 yılında Siirt İl Kültür Müdürlüğü'nün yaptığı tescil çalışmaları üzerine; Diyarbakır KTVKK tarafından tescil edilmiş olup, 2009 yılında birinci katı yıkılmış ve hiç restorasyon geçirmemiştir. Özgün halini koruyamayan ev; günümüzde içinde oturan kullanıcılar tarafından tek katlı olarak tadilat görmüş ve halen kullanılmaktadır (Şekil 4.38).

Evin Ön Cephesi

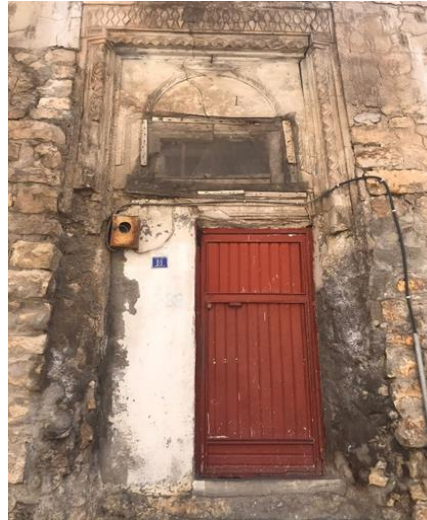
Şekil 4.40

Evin; tek kanatlı, demir levhadan yapılmış ana kapısı, özgün halini koruyamamış durumdadır. Basık kemerli ana kapının her iki tarafındaki taş sütunlar; kapı lentosuna paralel bir süs frizi ile birlikte boyuna dikdörtgen biçimli, geometrik motiflerle bezenmiş bir çerçeve oluşturmuştur. Bu çerçevenin içinde; kapının üzerindeki kemer alınlığında, enine dikdörtgen biçimli, ahşap doğramalı bir tepe penceresi bulunmaktadır. Cephede ayrıca; giriş kapısının önünde +00.50 kotunda küçük bir merdiven sahanlığı bulunmaktadır (Şekil 4.40).

Ana Kapısı

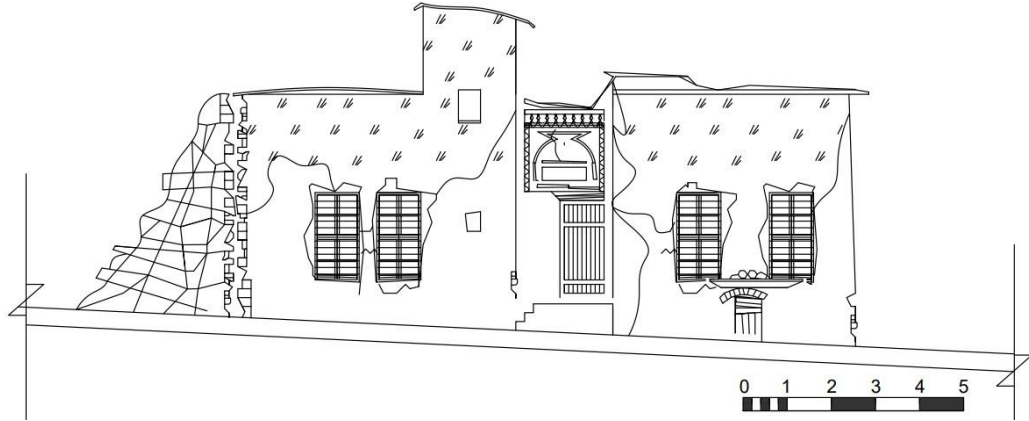
Şekil 4.41

Giriş cephesi (ön cephe) olan kuzey cephesinde; pencerelerin dördü, aynı sırada, eş büyüklükte, boyuna dikdörtgen biçimli, demir şebekeli ve ahşap doğramalıdır. Diğer ikisi; (cephede giriş kapısı ile bitişik) merdiven kovanı üzerinde, aynı düşey hizada konumlu, daha küçük ölçekli, kare ve boyuna dikdörtgen biçimli tepe pencereleridir. Ayrıca; boyuna dikdörtgen biçimli pencerelerin üst kısımlarında sonradan; yağmur suyundan koruma amaçlı, sac levha ile saçak oluşturulmuştur.

Mevcut eğimden dolayı; cephenin batı kenarında, boyuna dikdörtgen biçimli iki pencerenin orta aksı üzerinde; bodruma inen saçaklı ahşap doğramalı kapının bir kısmı görünmektedir. Cephenin doğusunda ise; bina kütesinin kuzey duvarından ayrılmış ve büyük bir kısmı yıkılmış bahçe duvarı kalıntısı bulunmaktadır (Şekil 4.41.).

Emrağ Ailesi Evi Kuzey Cephesi

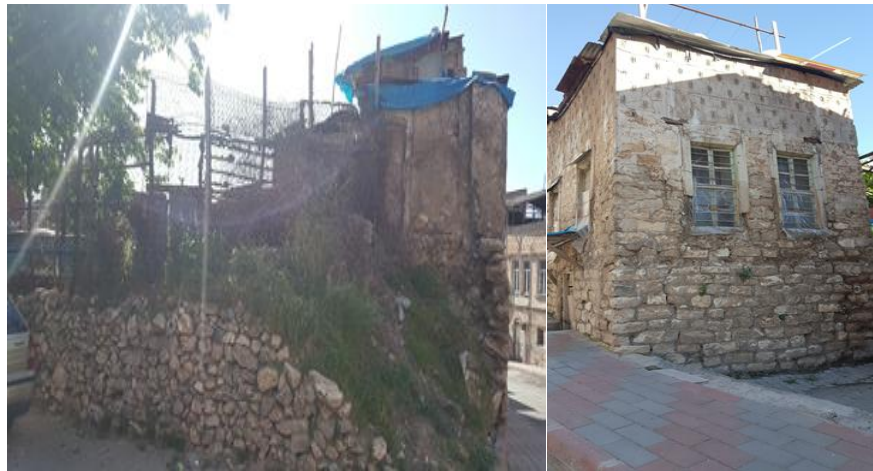
Şekil 4.42

Doğu cephesi sağır duvar olup, duvarın büyük kısmı yıkılan bahçe duvarı molozları ve toprak yığını nedeni ile görülmemektedir. Batı cephesinde ise; aynı sırada, eş boyutlu, üzeri tahta çitalar yardımı ile tutturulmuş şeffaf muşamba parçaları olan, boyuna dikdörtgen biçimli, demir şebekeli, ahşap doğramalı iki pencere bulunmaktadır (Şekil 4.42).

Evin Doğu ve Batı Cepheleri

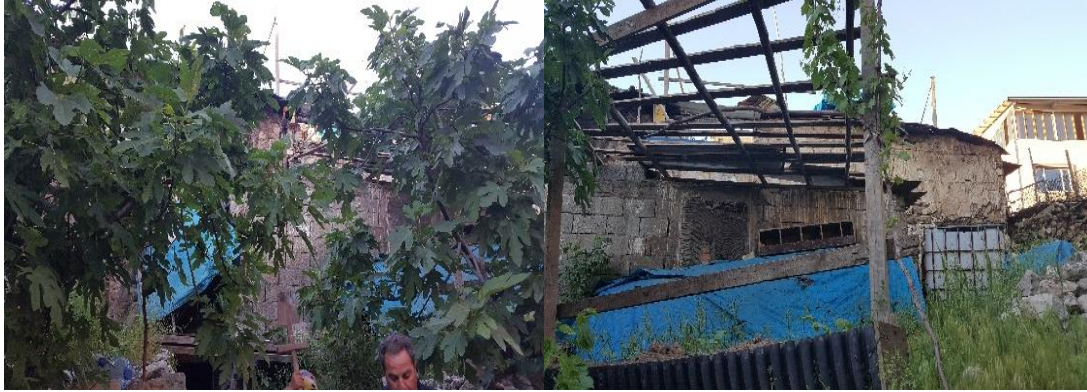
Şekil 4.43

Binanın avluya yönelen güney (arka) cephenin batı tarafında; bodrum katın ahşap doğramalı odunluk kapısı, doğu tarafında ise yalnızca; bina ile bitişik konumlu beton briket ile örülmüş muhdes yapının; kareye yakın biçimli, ahşap doğramalı mutfak penceresi görünmektedir. Avluda ekili küçük ölçekli toprak alanlar ve bir asma yer almaktadır (Şekil 4.43).

Evin Güney Cephesi

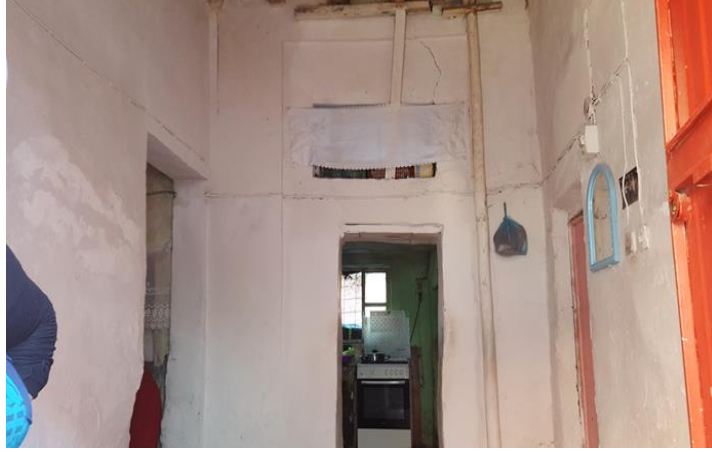
Şekil 4.44

Binaya kuzey cephesindeki giriş kapısından girildiğinde; güney yönüne doğru dikdörtgen planla uzanan bir sofaya geçilir. Sofanın döşemesi; Cas ile kaplanmıştır, tavanı ise; ahşap mertekli tavan döşemesidir. Ana giriş holü ile birleşen iç sofanın doğu ve batı tarafında, karşılıklı simetrik konumlu; fonksiyon şeması olarak biri

gündüz diğeri ise gece kullanım niteliğinde iki farklı mekân bulunmaktadır (Şekil 4.44).

İç Sofa

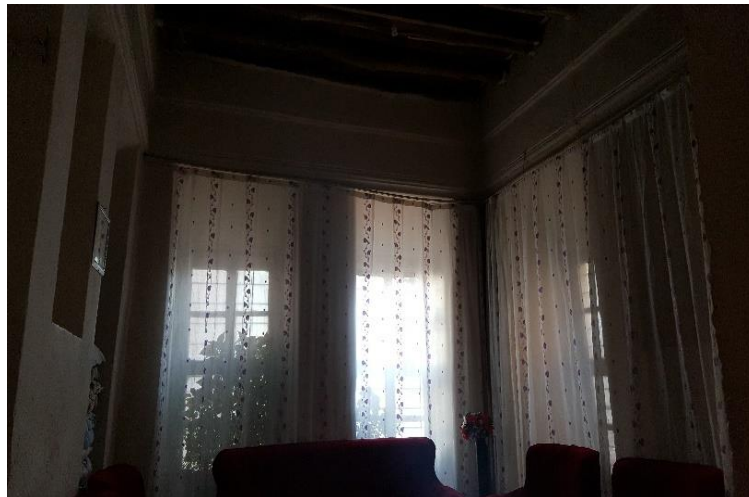
Şekil 4.45

Sofanın batı yönündeki duvarında güney tarafta konumlu ahşap doğramalı kapı ile yaşama (gündüz) mekânına geçilir. Aynı duvarda; iç mekânda, giriş kapısının kuzey tarafında bir yüklük bulunmaktadır. Mekânın kuzey ve batı duvarlarında; aynı sırada ve eş büyüklükte, boyuna dikdörtgen biçimli, ahşap doğramalı, özgün halini koruyan ikişer pencere bulunmaktadır. Avluya yönelen güney duvarında ise yine; simetrik düzende, aynı sırada ve eş büyüklükte, boyuna dikdörtgen biçimli iki yüklük ve ortalarında küçük bir niş bulunmaktadır (Şekil 4.45). Odanın döşemesi; Cas ile kaplanmıştır, tavanı ise; ahşap mertekli tavan döşemesidir.

Evin Yaşama Mekânı

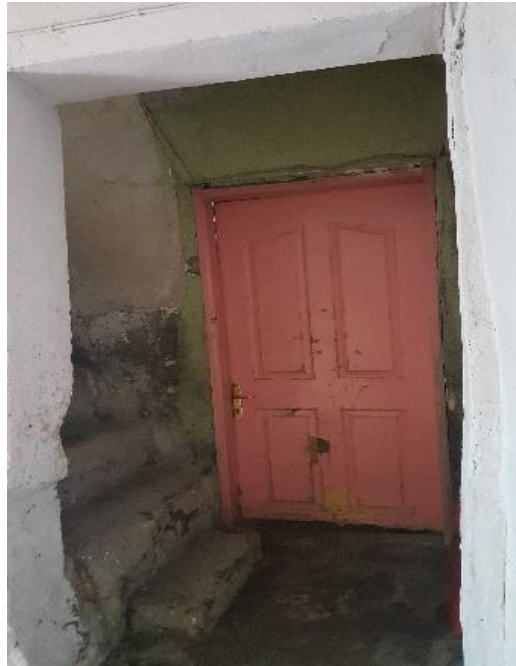
Şekil 4.46

Sofanın doğu duvarına bitişik ve duvarın arkasından duvara paralel çıkan kesme taş basamaklı yarı döner bir merdiven ile dama çıkılmaktadır. Sofanın doğu duvarında batı kenarda, merdiven altındaki helaya açılan, tek kanatlı ahşap doğramalı bir kapı bulunmaktadır. Merdivenin önündeki küçük holden, binanın doğusunda konumlu, uyuma (gece) fonksiyonlu mekâna geçilir (Şekil 4.46).

Evin Uyuma Mekânına Açılan Kapı

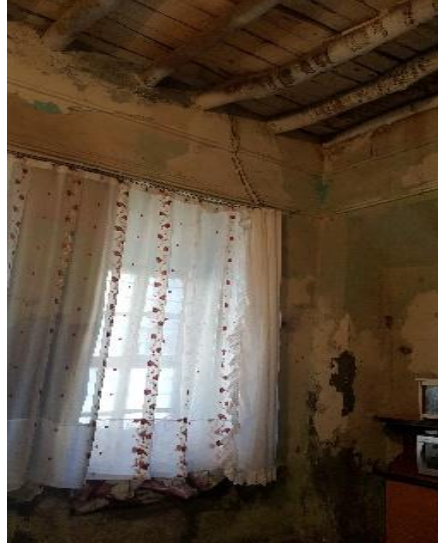
Şekil 4.47

Bu mekânın kuzey duvarında konumlu; aynı sırada ve eş büyüklükte, boyuna dikdörtgen biçimli, ahşap doğramalı, özgün halini koruyan iki pencere bulunmaktadır. Doğu duvarında ise; yine aynı sırada ve eş büyüklükte, boyuna dikdörtgen biçimli iki yükülük bulunmaktadır (Şekil 4.47). Odanın; döşemesi Cas ile kaplanmıştır, tavanı ise; ahşap mertekli tavan döşemesidir.

Evin Uyuma Mekânı

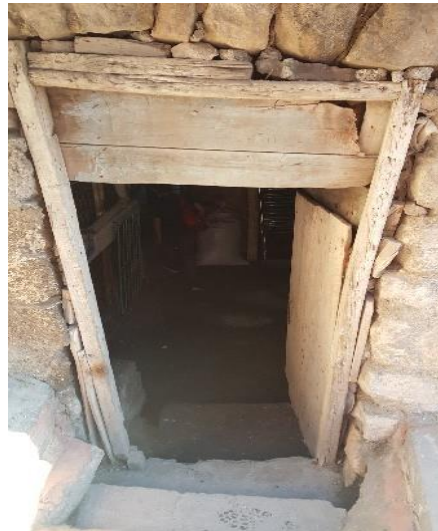
Şekil 4.48

Dolayısı ile evin, düz beton tavan ve yer döşemeli muhdes yapı dışında kalan tüm mekânlarında döşeme; Cas ile kaplanmıştır, tavan ise; ahşap mertekli tavan döşemesidir. Bodrum katta ise odunluk bulunur ve erişim kaldırım üzerinden inilen üç basamaklı merdiven ile sağlanmaktadır (Şekil 4.48).

Bodrum Kattaki Odunluğa Açılan Kapı

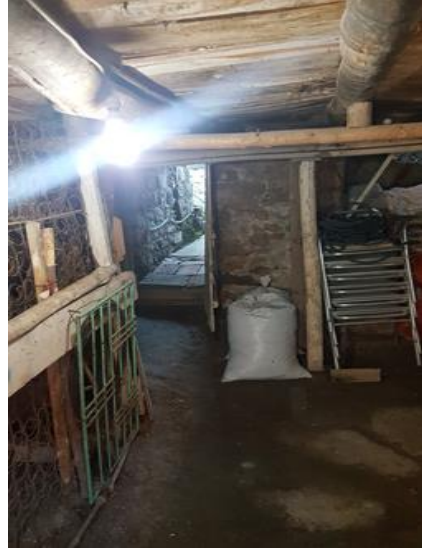
Şekil 4.49

Odunluğun da döşemesi Cas ile kaplanmıştır, tavanı ise; ahşap mertekli tavan döşemesidir. Avluya giriş yalnızca odunluktan ve tek basamak ile sağlanmaktadır (Şekil 4.49.).

Bodrum Kattaki Odunluk ve Avluya Açılan Kapı

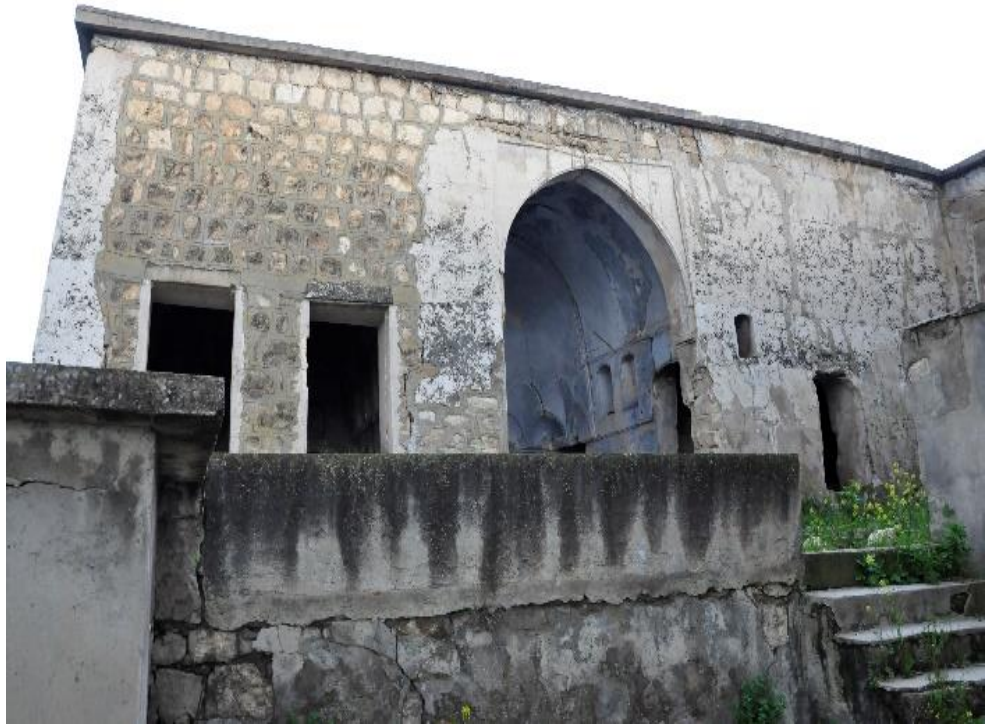
Evin Ön Cephesi

Tek katlı ve evin plan şeması eyvanlıdır. Ev, dikdörtgen planlı L giden bir yapı kompleksinden oluşmaktadır. Binanın kâgir malzemeli duvarları moloz taş ile örülmüş ve Cas ile sıvanmıştır. Örtü sistemi hem ana bina hem de muhdes yapıda düz dam şeklinde olup ana bina da toprak malzemeli, muhdes yapı da ise betondur (Şekil 4.52).

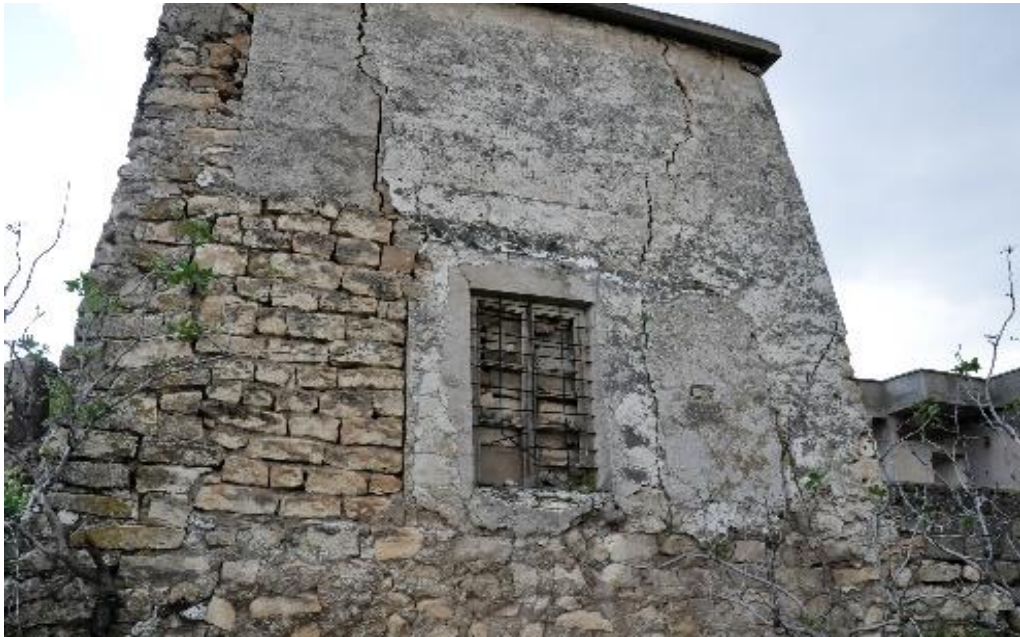
Şekil 4.54

Hasan Alp Evi Doğu (cadde) Cephesi

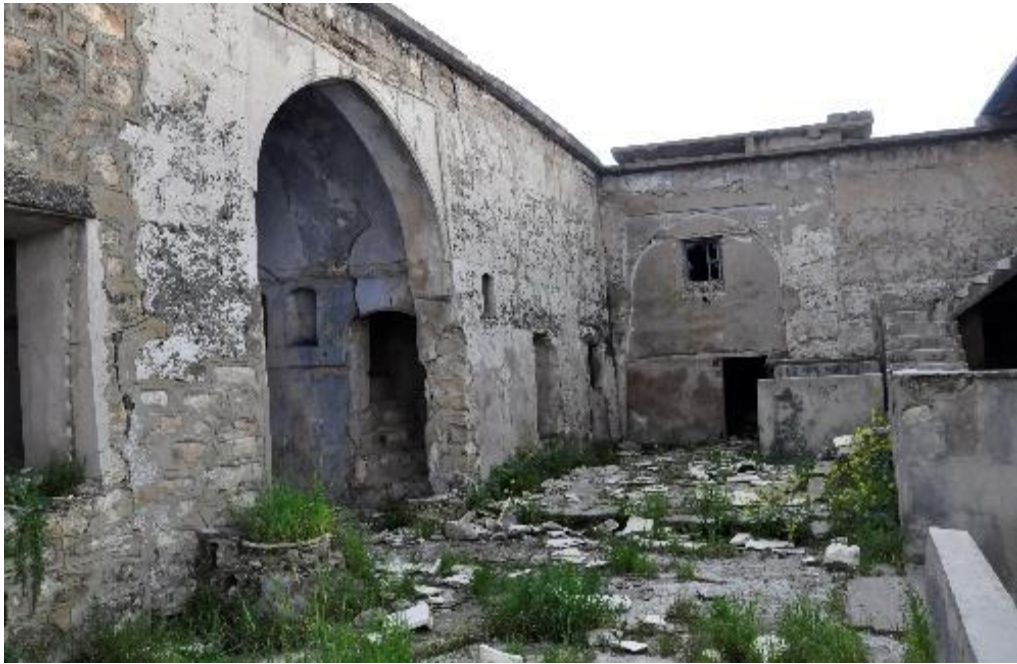
Şekil 4.55

Kütlenin kuzey tarafında yer alan ikinci kısmında ise; güney tarafta boyuna dikdörtgen biçimli bir adet kapı boşluğu ve yukarısında bir adet mavi renkte ahşap doğramalı, çift kanatlı, boyuna dikdörtgen biçimli pencere bulunmaktadır.

Hasan Alp Evi Doğu Cephesi

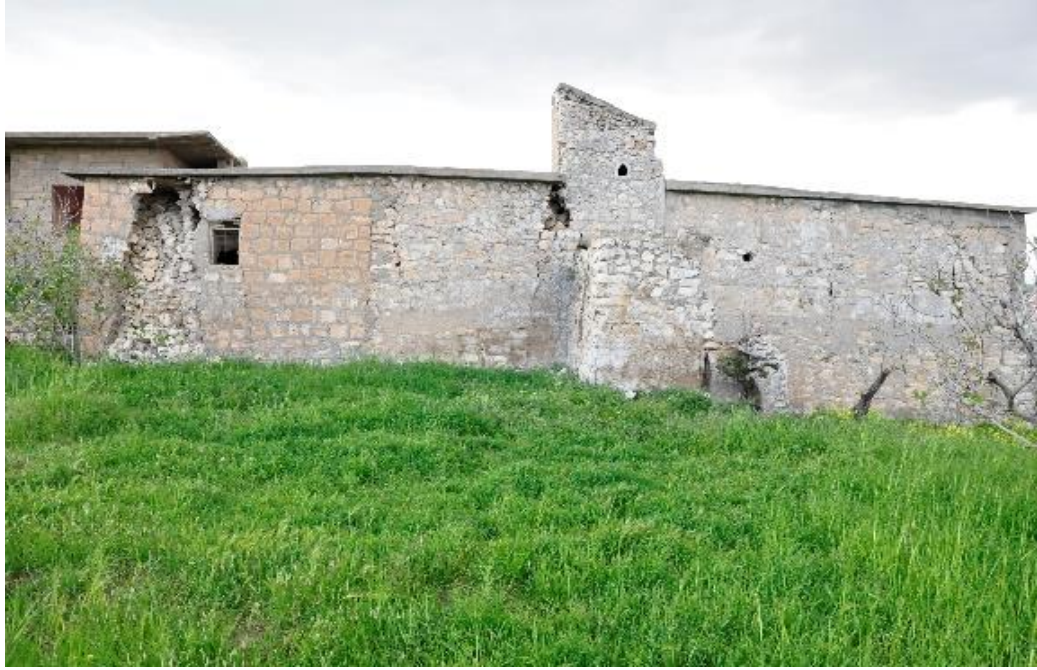
Hasan Alp Evi Güney Cephesi

Evin batı cephesinin neredeyse tamamını muhdes yapı oluşturmaktadır. Ana yapının sağır batı duvarı kısmen, çok az görünmektedir.

Genel olarak; bina kütlesi yukarıya doğru gittikçe hafif daralan ve L planlı dikdörtgenler prizmasına yakın bir görünüme sahiptir. Görünen tüm cephelerde; çatlaklar, malzeme ve doku kaybı görülmektedir. Sıva malzemesi olan Cas dökülmüş, yer yer görülmekte ve altında kalan taş doku neredeyse tamamen ortaya çıkmış durumdadır. En fazla hasarı olan cephe, evin arka cephesi olan güney cephenin batı tarafıdır. Evin damı ve parapet duvarları zamanla yok olduğu için muhdes çatısı parapetsiz düz dam şeklinde beton malzeme ile yenilenmiştir. Arsa eğimli bir tepede konumlu olup, arsanın doğu kenarında avluya açılan tek kanatlı, demir bir kapı bulunmaktadır. Avludaki altı basamaklı düzgün kesme taş merdiven ile evin; doğu-kuzey yönünde uzanan, planla aynı L biçimli zemin terasına çıkılmaktadır.
