GELENEKSEL SİİRT EVLERİ'NDE YAPISAL KİMLİK
ANALİZİ VE YENİDEN İŞLEVLENDİRME ÖNERİSİ

DOKTORA TEZİ

Dicle ÖZAVCI

Lefkoşa
Şubat, 2024

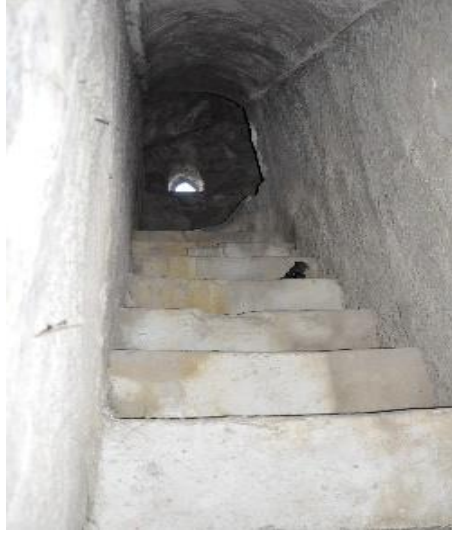
Şekil 4.58

Zemin terasından düz ayak, dikdörtgen biçimli, sivri kemerli eyvana geçilmektedir. Eyvanın doğu ve batı yönlerinde; karşılıklı simetrik konumlu, boyuna dikdörtgen biçimli, basık kemerli iki adet kapı boşluğu bulunmaktadır. Bunlardan doğu yönünde olan; kareye yakın biçimli bir odaya, batı yönünde olan ise; dama çıkan (Şekil 4.58), beşik tonoz üst örtülü, yarı döner, düzgün kesme taş basamaklı bir merdivene açılmaktadır.

Dama Çıkan Merdiven

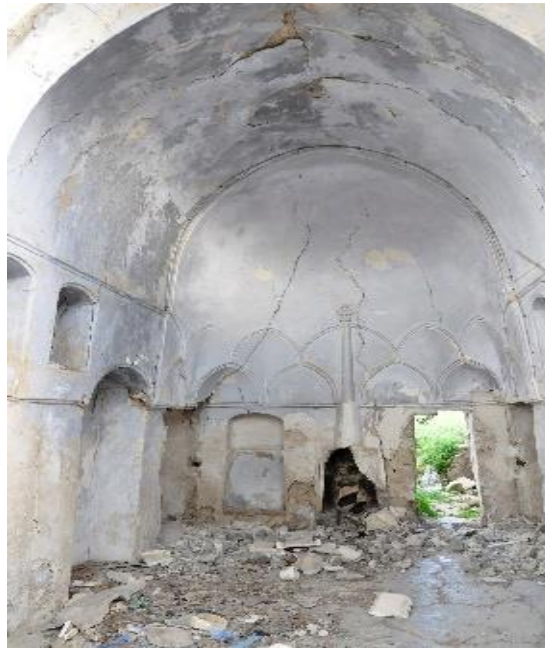
Şekil 4.59

Karşıda, eyvanın güney duvarında; ortada konumlu bir ocak nişi, ocağın doğusunda; boyuna dikdörtgen biçimli, basık kemerli bir niş, batısında da boyuna dikdörtgen biçimli, arka bahçedeki, güney cepheye bitişik konumlu tandıra ulaşımı sağlayan bir kapı boşluğu bulunmaktadır (Şekil 4.59). Eyvanın döşemesi; Cas ile kaplanmış, tavanı ise; sivri beşik tonozdur.

Eyvan

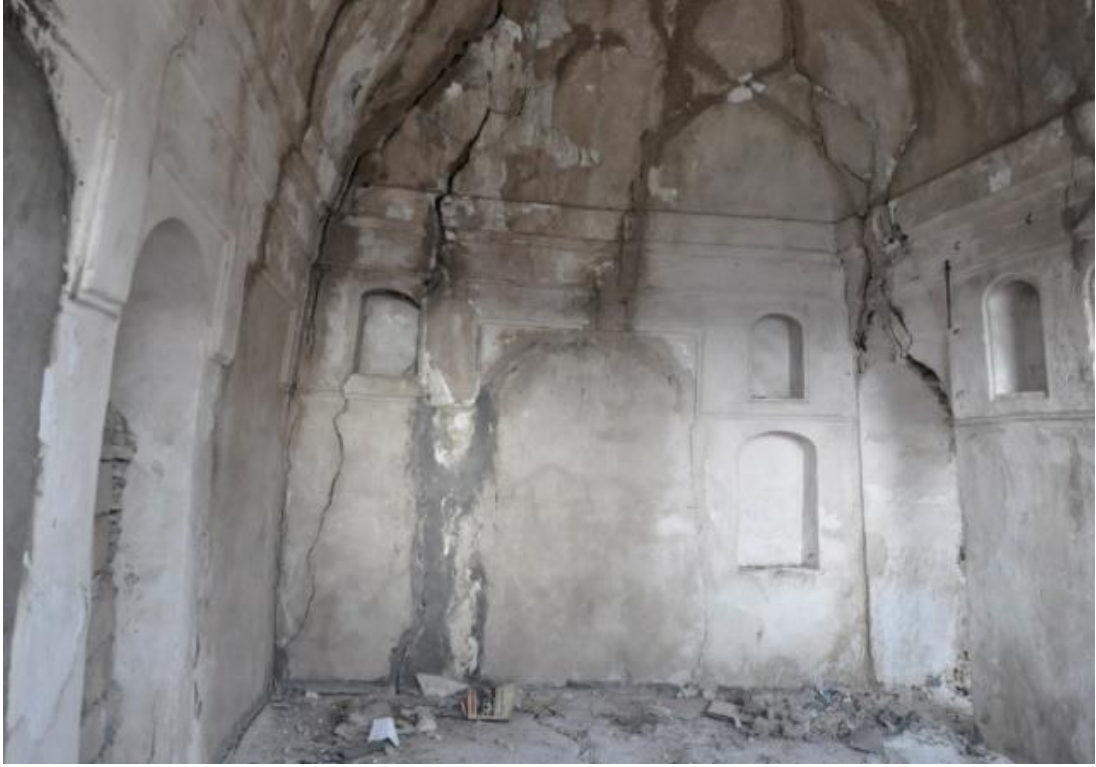
Şekil 4.60

Eyvânın doğu yönünde ki; kareye yakın biçimli odanın (Şekil 4.60) doğu duvarında iki adet kullanıma kapatılmış boyuna dikdörtgen biçimli pencere, güney duvarında ortada konumlu yine kullanıma kapatılmış bir yüklük bulunmaktadır.

Eyvânın Doğusundaki Oda

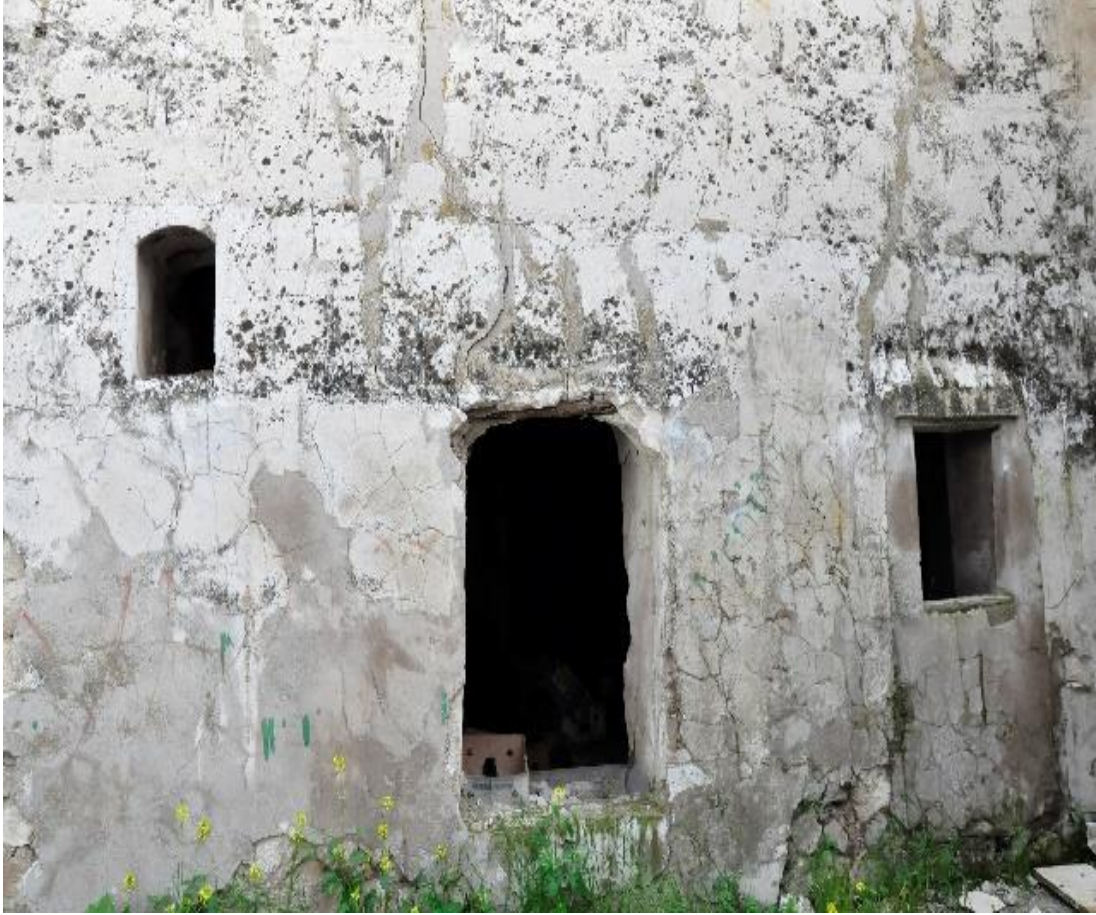
Şekil 4.61

Eyvânın batısında konumlu dikdörtgene yakın biçimli odaya zemin terasından ulaşılmaktadır. Odanın kuzey duvarında konumlu kapı boşluğundan otuz cm yüksekliğindeki tek basamakla geçiş sağlanmaktadır (Şekil 4.61). Ortada konumlu kapı boşluğunun batı tarafında boyuna dikdörtgen biçimli küçük bir pencere ve doğu tarafında da basık kemerli tepe penceresi yer almaktadır.

Eyvanın Batısındaki Odaya Giriş Kapısı

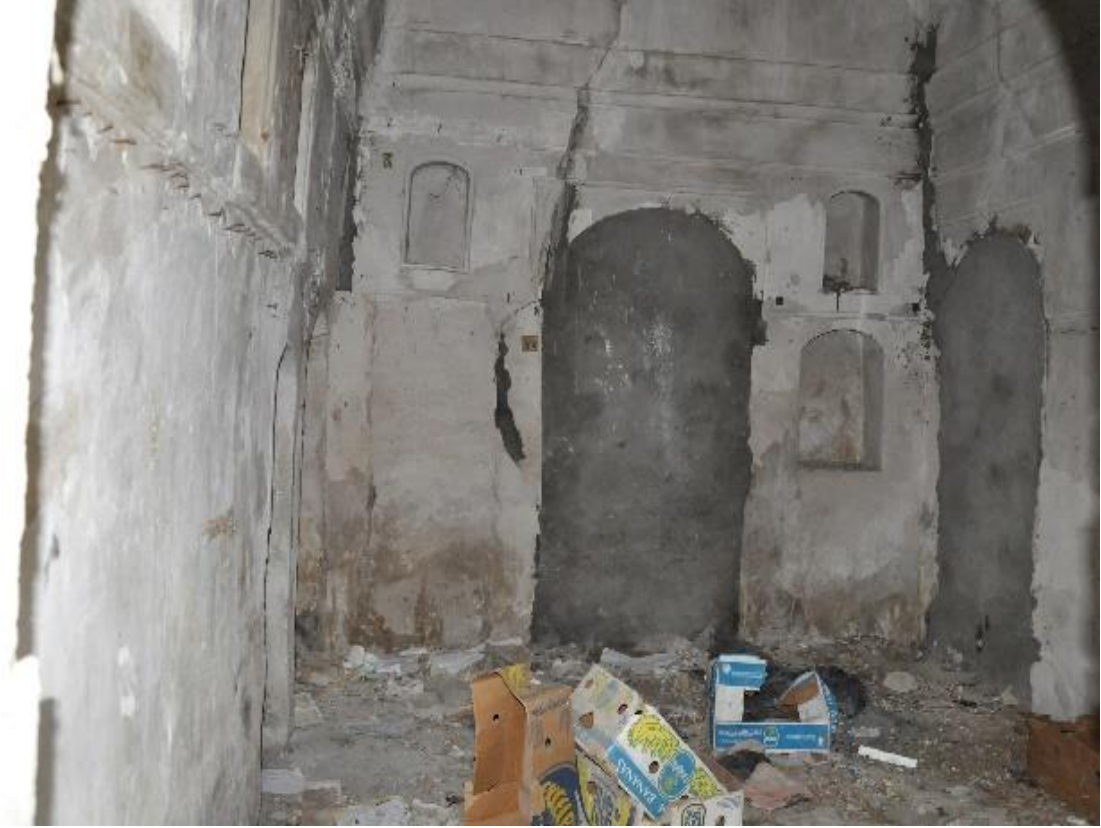
Şekil 4.62

Odanın güney duvarında; ortada konumlu kullanıma kapatılmış bir yüklük bulunmaktadır. Yüklüğün her iki yanında; yukarıda, simetrik konumlu, eş boyutlu iki adet tepe nişi yer almaktadır, yüklüğün batısında da bir adet boyuna dikdörtgen biçimli niş bulunmaktadır. Odanın doğu duvarında; iki adet, boyuna dikdörtgen biçimli niş yer almaktadır ve bu nişlerin yukarısında da yan yana sıralı, eş boyutlu, üç adet tepe nişi bulunmaktadır. Batı duvarında da kullanıma kapatılmış bir adet kapı boşluğu ve iki adet niş bulunmaktadır. Odanın döşemesi; Cas ile kaplanmıştır, tavanı ise; içerden kubbe dışarıdan düz döşemedir (Şekil 4.62).

Eyvânın Batısındaki Oda

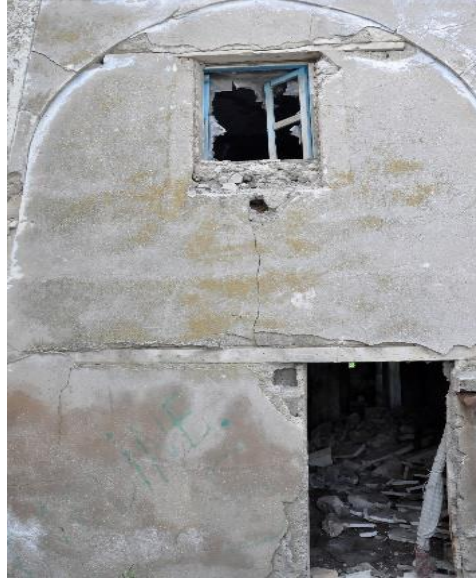
Şekil 4.63

Hamamın Bitişindeki Oda

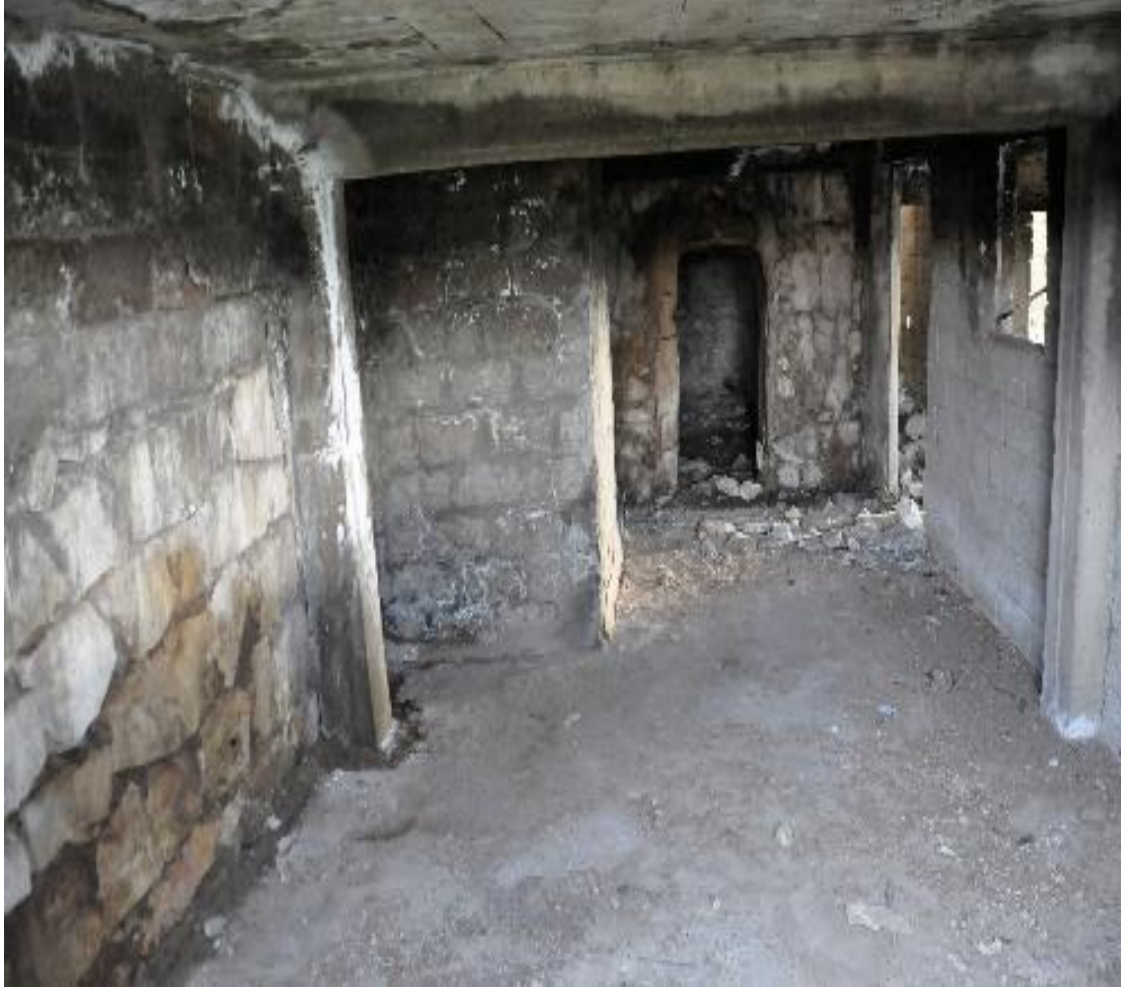
Şekil 4.65

Muhdes Yapının Altındaki Ahır

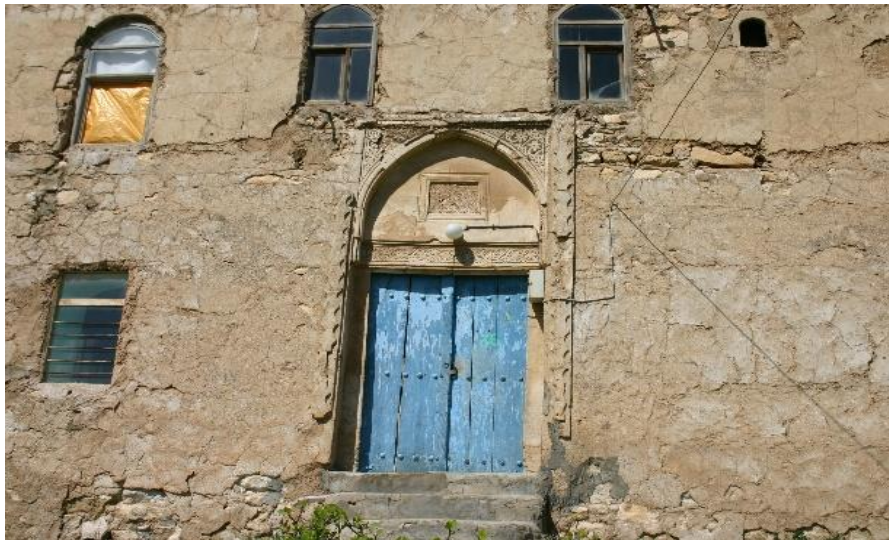
Şekil 4.69

Ana Kapı Süsleme Detayı

Ancak günümüzde, bakım ve onarım işlemlerinden sonra, asıl halini koruyan ana kapının süsleme detayları yok olmuş durumdadır. Tüm dış cephe pencereleri, asıl halini koruyamamış ve ahşap doğramalar PVC malzeme ile değiştirilmiştir.

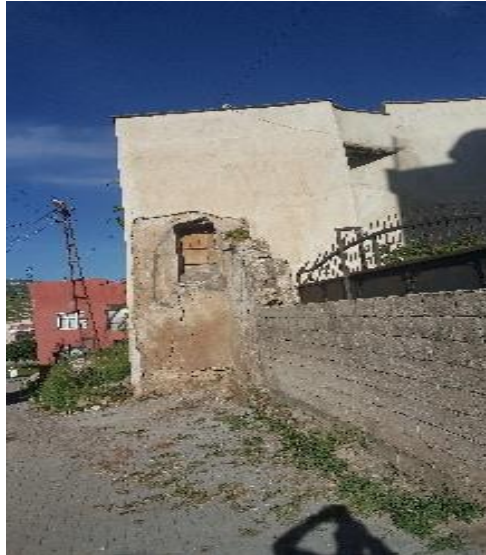
Şekil 4.70

Dışarıya Açılan Banyo Kapısı

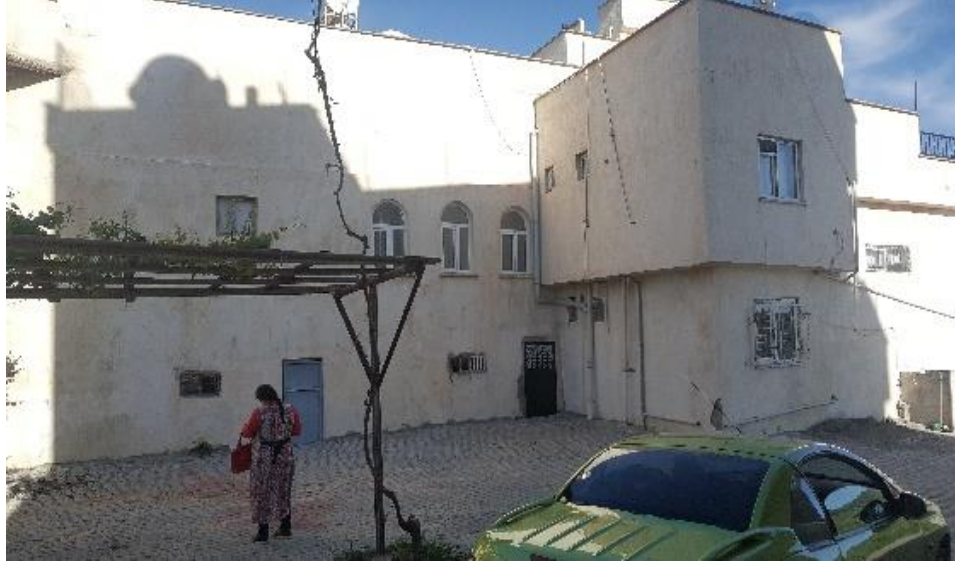
Şekil 4.71

İbrahim Aydın Evi Batı Cephesi

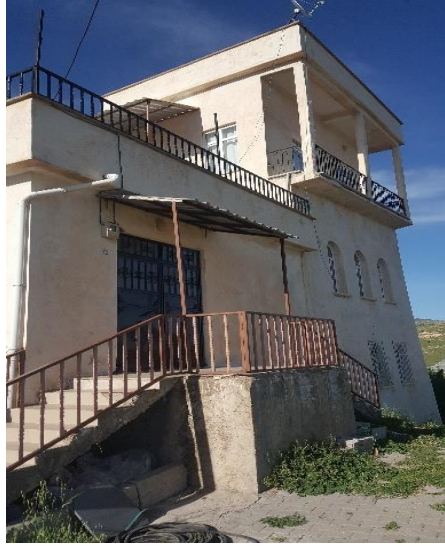
Şekil 4.72

Güney cephesinde doğu tarafta ana yapı ve batı tarafta da muhdes yapı kütleleri görünmektedir. Zemin katta, ana yapıda; aynı boyut ve hizada, yan yana sıralı, basık kemerli, boyuna dikdörtgen biçimli üç adet muhdes pencere yer almaktadır. Birinci kat pencereleri de zemin katın simetrisi ve tekrarı niteliğindedir. Bina kütlelerinin güney ucunda, bir oda boyutlarında küçük bir ikinci kat yer almaktadır dolayısıyla ana kütle kuzey cephesinde iki katlı iken güney cephesinde üç katlı (zemin+2 kat) görünmektedir. Ana kütleyle ait, güney cephesinin son katı olan ikinci katta ise; 50 cm taş balkon konsolu yer almaktadır. Balkon konsolu üç adet taşıyıcı sütun ile desteklenmiştir. Demir balkon korkulukları; özgün halini koruyan, geometrik desenlidir. 10 cm saçaklı parapet duvarı balkonun örtü sistemini oluşturmaktadır.

İbrahim Aydın Evi Güney Cephesi

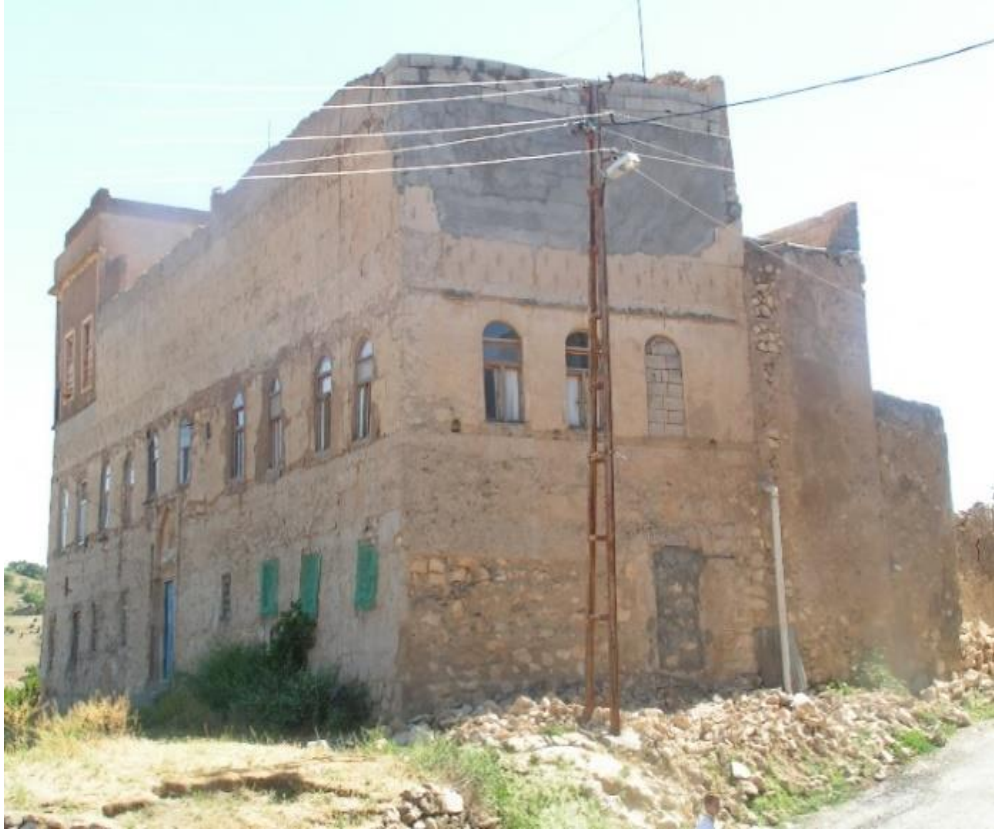
Şekil 4.73

Kuzey cephesinin asıl hali farklı yüksekliklerde üç ayrı kütlelerin yanyana gelmesinden oluşmaktadır. Ancak günümüzde, kuzey cephesinde, doğu tarafta ana yapı ve batı tarafta da muhdes yapı kütleleri görünmektedir. Sokak cephesi olan kuzey cephesinden, yapının doğudan batıya doğru azalan bir eğim üzerine oturduğu algılanmaktadır. Ana yapıda, zemin kat sağır duvar iken birinci katta doğu tarafta; aynı boyut ve hizada, yan yana sıralı, basık kemerli, boyuna dikdörtgen biçimli iki adet muhdes pencere yer almaktadır. İlk inşa zamanında pencere sayısı üç adet iken daha sonra batı taraftaki kullanıma kapatılmış ve yüklük olarak kullanılmıştır. Yine doğu tarafta arkada kalan kütlelerin parapet duvarı görünmektedir (Şekil 4.73).

İbrahim Aydın Evi Kuzey Cephesi

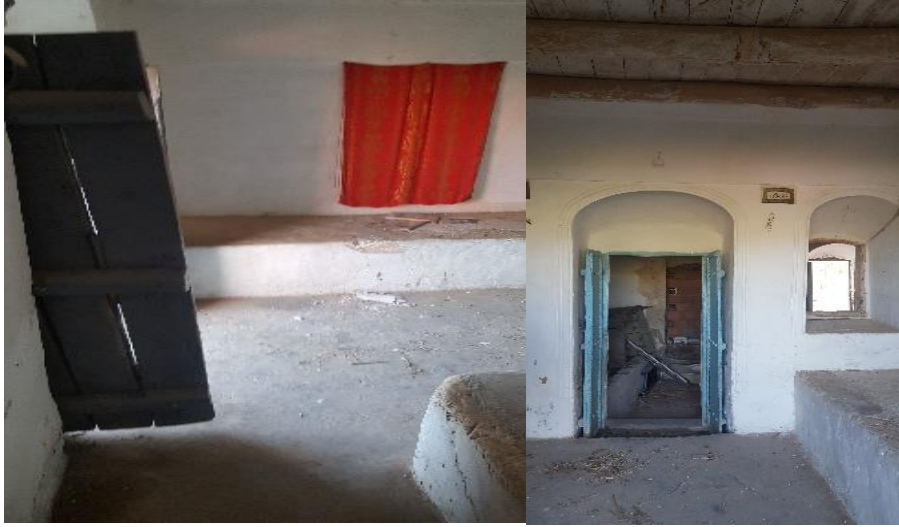
Şekil 4.74

Zemin kata doğu cephesindeki ana kapıdan, üç basamak ile 60 cm kot farkı bulunan dikdörtgene yakın planlı hole girildiğinde, kuzey ve güney duvarlarda, yerden yaklaşık 50-60 cm yüksekte giriş-çıkışlarda yaşanan hazırlık süreci için tasarlanmış taş sedirler görünmektedir. Ev kullanıldığı zamanlarda bu sedirlerin üzeri minderler ile kaplanmaktaydı.

Eve Giriş Holü

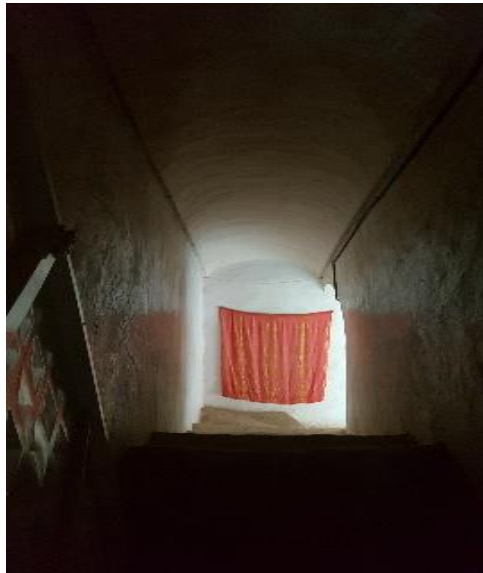
Şekil 4.75

Holün kuzey duvarının arkasında; birinci kata ulaşımı sağlayan, asıl halini koruyan, tek kollu, düzgün kesme taş basamaklı, beşik tonoz üst örtülü merdiven yer almaktadır. Holün döşemesi Cas ile kaplanmıştır, tavanı ise; ahşap mertekli tavan döşemesidir (Şekil 4.75).

Giriş Holünde Konumlu, Birinci Kata Çıkan Merdiven

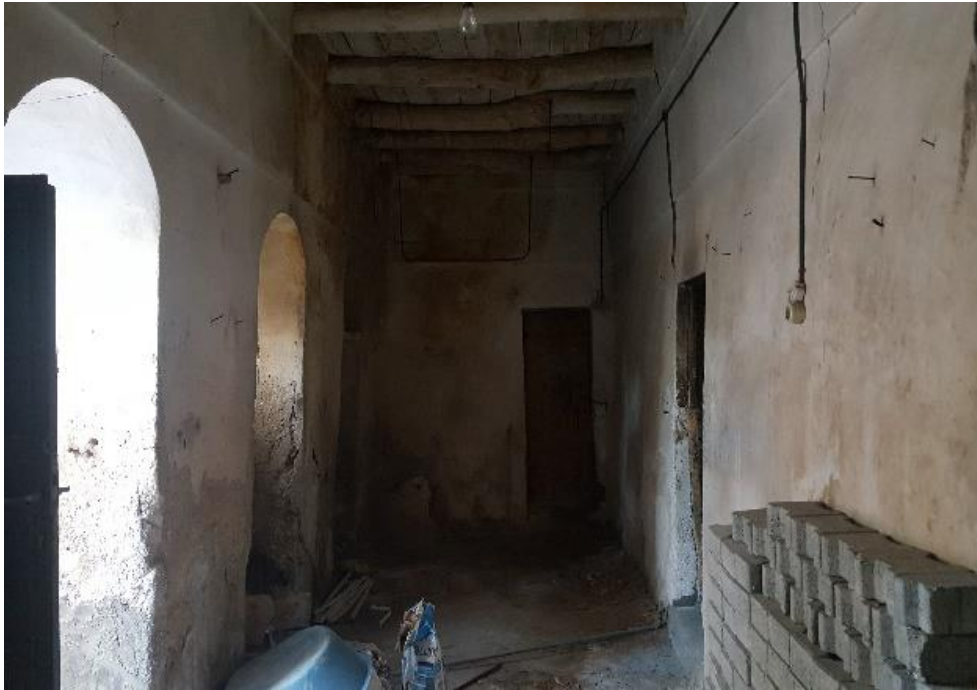
Şekil 4.76

Holdeki çift kanatlı, ahşap doğrama mavi kapıdan, kuzey-güney yönde uzanan dikdörtgen planlı sofaya geçilir. Sofanın doğu ve kuzey duvarlarında birer adet; asıl halini koruyan, tek kanatlı, ahşap doğrama oda kapısı yer almaktadır.

Zemin Kat Sofası

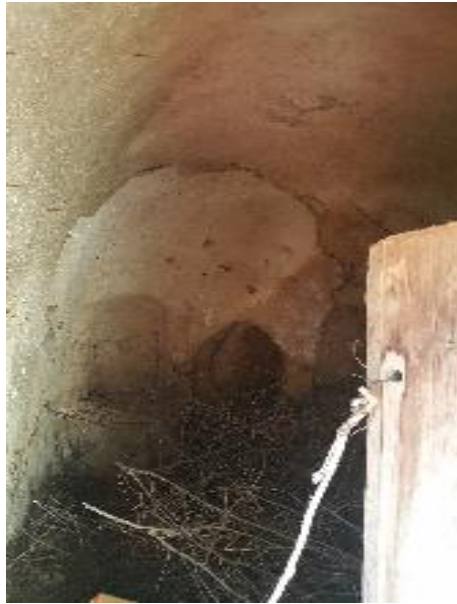
Şekil 4.77

At Odası

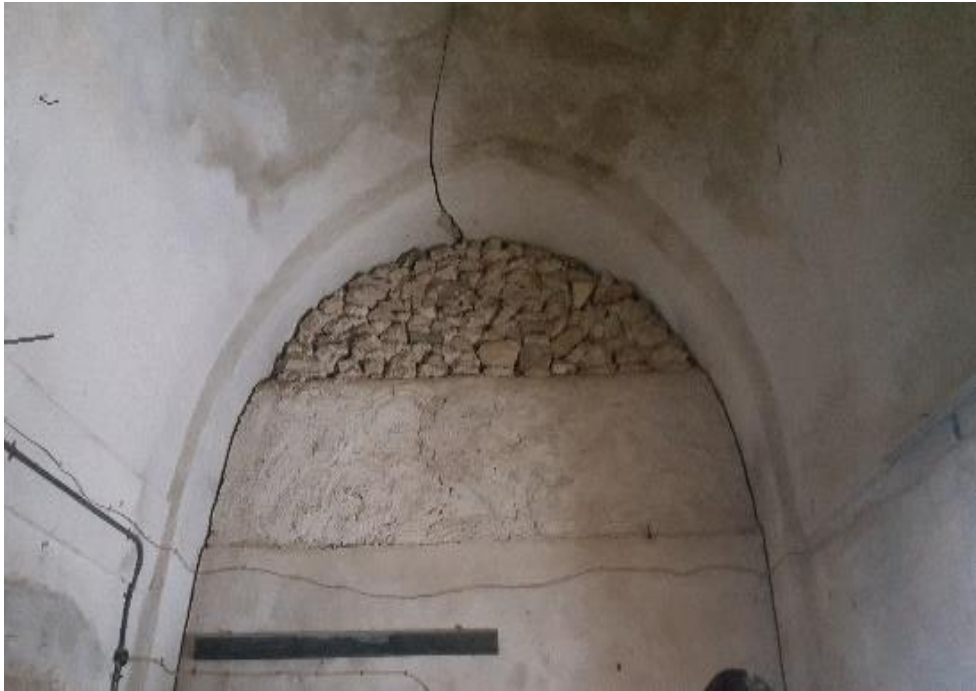
Şekil 4.78

Kapatılan Sivri Kemerli Geçit

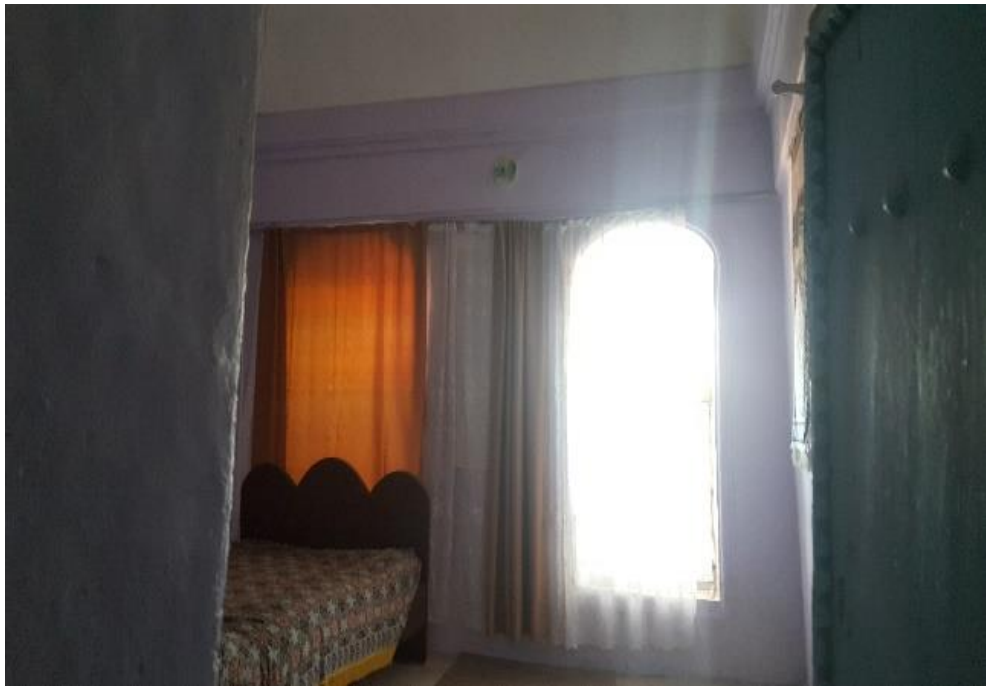
Şekil 4.79

Sofanın doğusunda konumlu merdivenin, kuzeyinde kalan ilk mekân; zemin katın düşeydeki simetrisi olan, içinden abdesthaneye geçişi bulunan kareye yakın planlı odadır. Dolayısı ile bu alan; günümüzde ebeveyn banyosu olarak tanımlanan

(abdesthane/gusülhaneden daha büyük ölçekli) bir alana sahip, gece kullanım niteliğinde, uyuma fonksiyonlu bir mekândır. Odanın batı duvarında; asıl halini koruyan, odaya açılan, tek kanatlı, ahşap doğrama, oymalı gösterişli mavi bir kapı ve bir adet boyuna dikdörtgen biçimli niş bulunmaktadır. Doğu duvarında; aynı boyut ve hizada, yan yana sıralı, basık kemerli, boyuna dikdörtgen biçimli iki adet muhdes pencere yer almaktadır (Şekil 4.79). Güney duvarında ise, abdesthaneye/gusülhaneye açılan, tek kanatlı ahşap doğrama bir kapı bulunmaktadır. Odanın döşemesi Cas ile kaplanmıştır, tavanı ise; içerden kubbe dışarıdan düz döşemedir.

Birinci Kattaki Abdesthaneli Uyuma Fonksiyonlu Oda

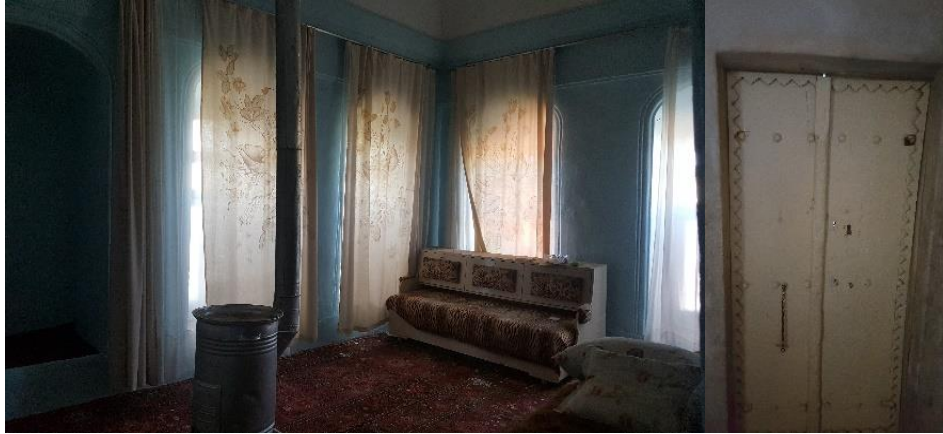
Şekil 4.80

Sofanın kuzey ucunda konumlu, dikdörtgen planlı, yaşama fonksiyonlu odanın, güney duvarında odaya açılan; asıl halini koruyan, çift kanatlı, ahşap doğrama, oymalı gösterişli beyaz bir kapı bulunmaktadır. Kuzey duvarında; oda kapısının tam karşısında bir yüklük, yanında da aynı boyut ve hizada, yan yana sıralı, basık kemerli, boyuna dikdörtgen biçimli iki adet muhdes pencere yer almaktadır. Odanın doğu duvarında da aynı boyut ve hizada, yan yana sıralı, basık kemerli, boyuna dikdörtgen biçimli iki adet muhdes pencere yer almaktadır (Şekil 4.80). Odanın döşemesi; Cas ile kaplanmıştır, tavanı ise; içerden kubbe dışarıdan düz döşemedir.

Sofanın Kuzey Ucundaki Yaşama Fonksiyonlu Oda

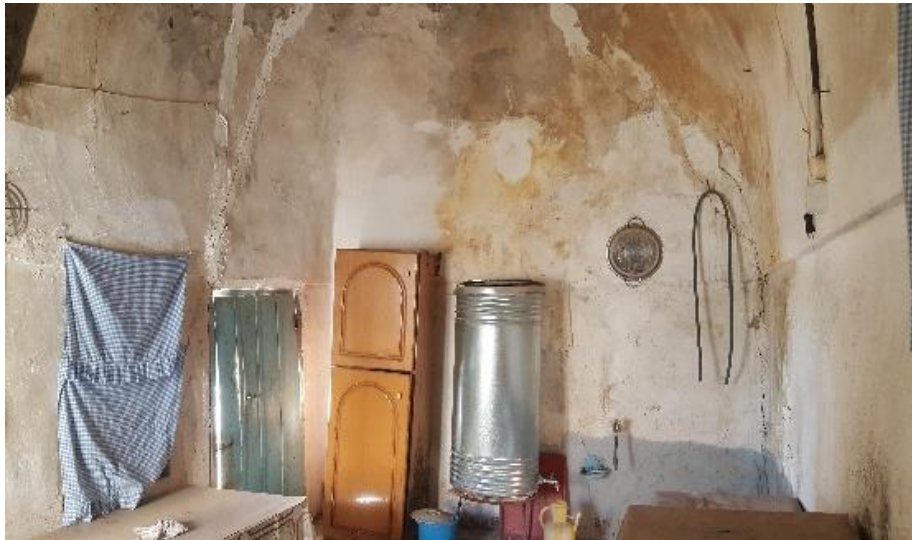
Şekil 4.81

Bu odanın bitişiğinde, batı cephesindeki çıkmada birinci katta konumlu olan, kareye yakın planlı banyoya, güney duvarındaki; asıl halini koruyan, tek kanatlı, ahşap doğrama bir kapıdan girilmektedir. Banyo, batı cephesinin kuzeyinde yer alan çıkma üzerinde birinci katta görünmektedir.

Banyonun batı duvarında konumlu, ahşap doğrama, tek kanatlı sokağa açılan kapısı bulunmaktadır. Bu kapı ilk inşa zamanı, günümüzde yok olan, evin başka mekânına açılmaktaydı. Bu kapının ve banyoya giriş kapısının yanında da basık kemerli, boyuna dikdörtgen biçimli birer niş yer almaktadır. Banyonun döşemesi, Cas ile kaplanmıştır, tavanı ise, içerden kubbe dışarıdan düz döşemedir (Şekil 4.81).

Banyo

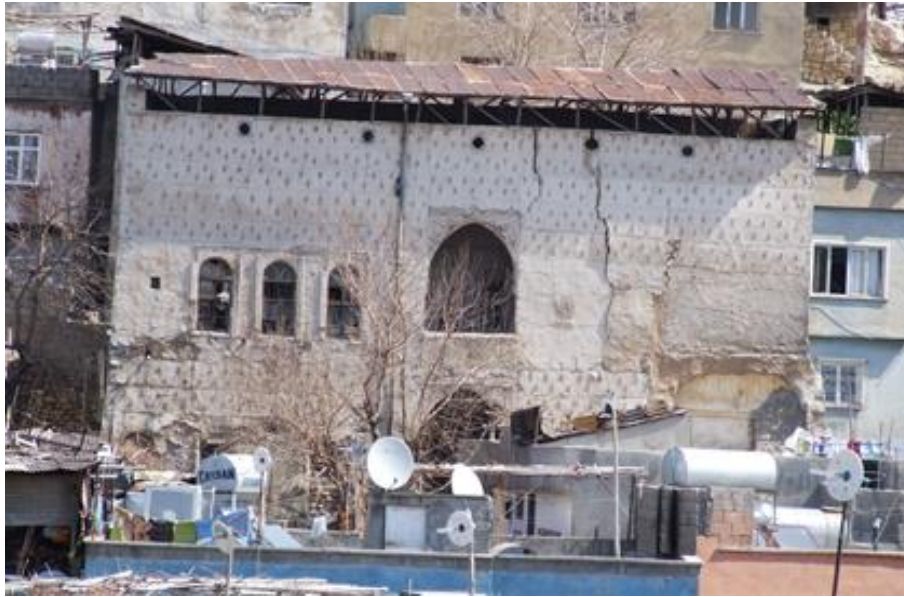
Evin Ön Cephesi

Ev iki katlı ve avluludur. Eyvanlı ve dikdörtgen biçimli plan şemasına sahiptir. Binanın kâgir malzemeli zemin kat ve birinci kat duvarları moloz taş ile örülmüş ve Cas ile sıvanmıştır. Örtü sistemi hem ana bina hem de muhdes yapıda düz dam şeklinde olup ana bina da toprak malzemeli, muhdes yapı da ise betondur (Şekil 4.84).

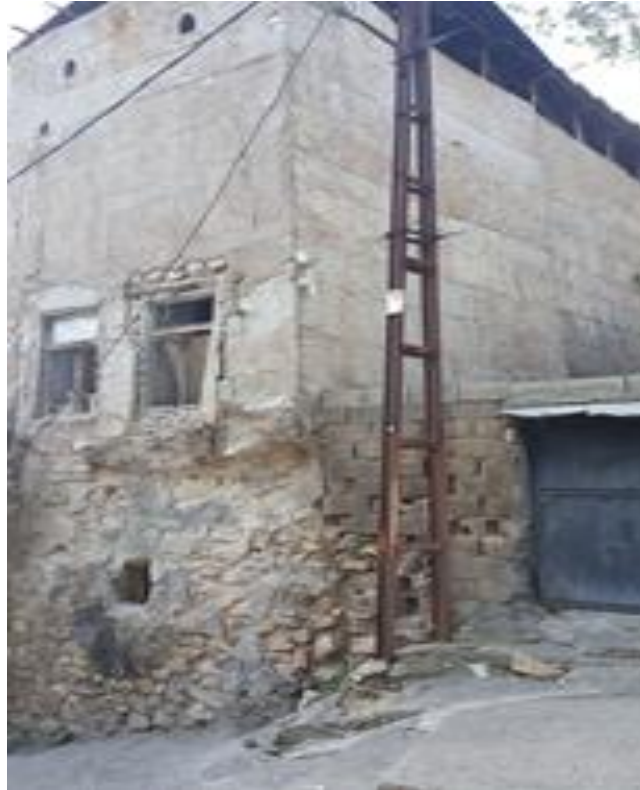
Şekil 4.85

306. sokağa bakan binanın güneydoğu cephesinin, zemin katında yalnız küçük bir tepe penceresi olmak üzere birinci kat pencereleri 2 adettir. Çift kanatlı pencerelerden; doğu tarafta konumlu olanın, demir şebekeleri tamamen yok olmuş, ahşap doğramanın ise yalnız kasası günümüze kadar gelebilen tek parçası olarak bulunmaktadır. Diğer pencerenin de ahşap doğraması ve demir şebekelerden bazıları, özgün halini koruyarak günümüze kadar gelebilmiş durumdadır (Şekil 4.85).

Güneydoğu Cephesi

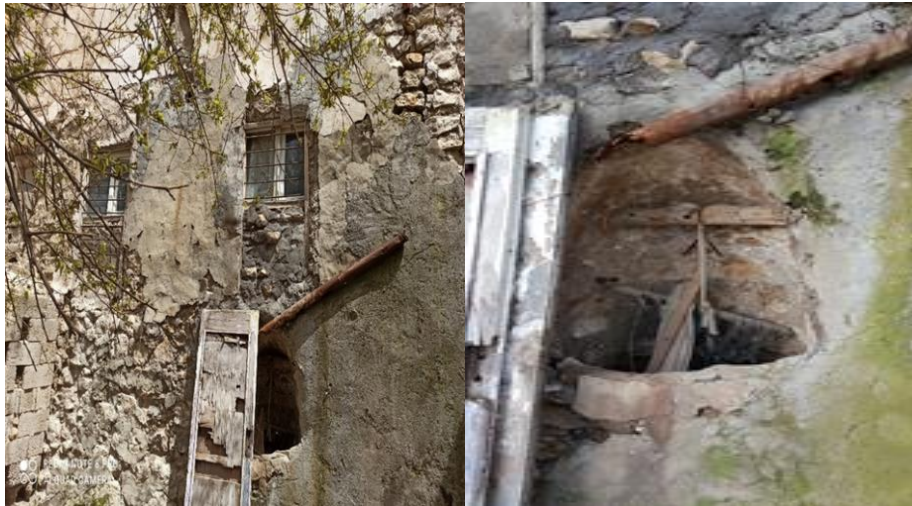
Şekil 4.86

Güneybatı cepheye bitişik olan güneydoğu köşe konumlu muhdes yapı; zemin katta, cephenin güneydoğu tarafını tamamen kapatmış durumdadır. Dolayısı ile zemin katta cephenin yalnız kuzeybatı tarafı görünmektedir. Zemin kat penceresinin altında; duvara gömülü, yiyecek ve içeceklerin saklandığı, soğuk hava deposu amacıyla tasarlanmış bir kuyu bulunmaktadır (Şekil 4.86).

Duvara Gömülü Kuyu

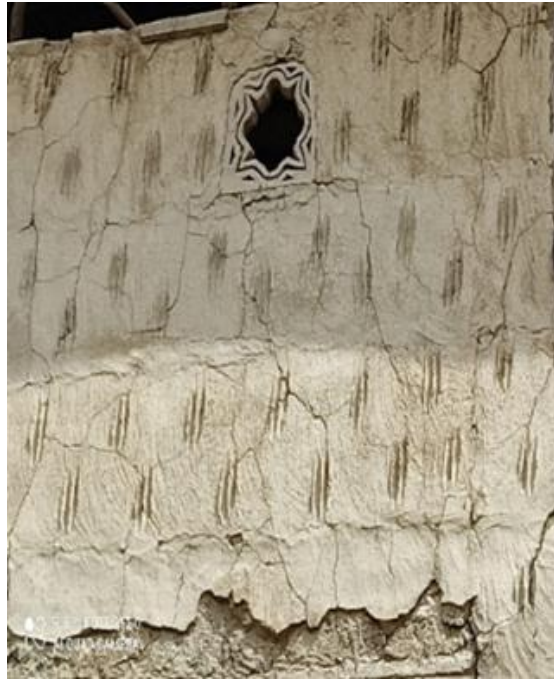
Şekil 4.89

Cepheye genel olarak bakıldığında; duvarın üzerine işlenen ve kat farkını yansıtan; evin ustasının imzası niteliğindeki tırnaklar ve parapet duvarında; eşit aralıklarla, aynı hizada, tek sıra halinde konumlu, sekiz köşeli yıldızla yakın biçimli kuş evleri dikkat çeker (Şekil 4.89).

Kuş Evi

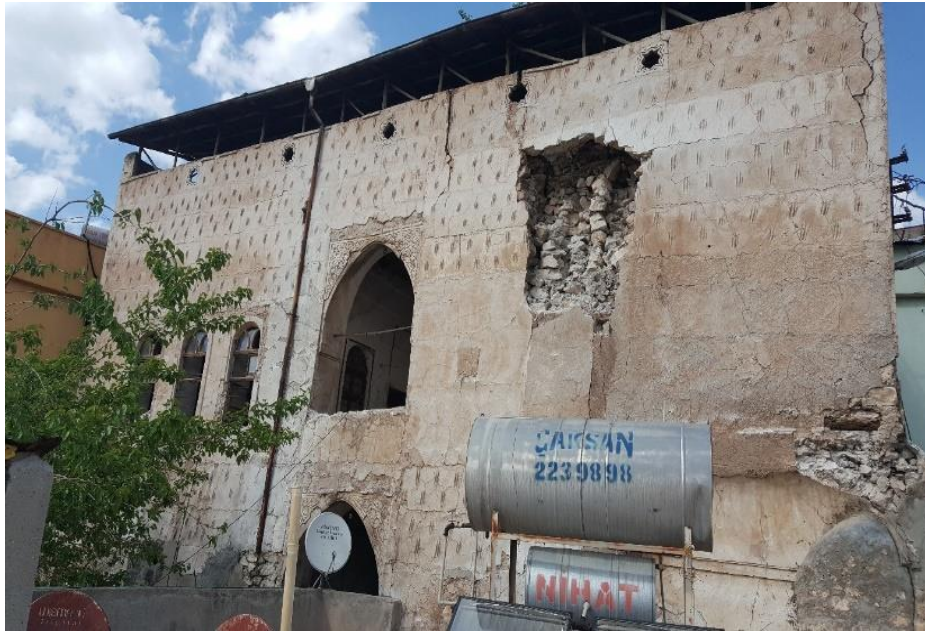
Güneybatı Cephenin Kopmaya Başlayan Doğu Tarafı

Bina kütleli genel olarak yukarıya doğru gittikçe hafif daralan dikdörtgenler prizmasına yakın bir görünüme sahiptir. Tüm cephelerde; büyük ölçüde çatlaklar, malzeme ve doku kaybı görülmektedir. Sıva malzemesi olan Cas zamanla bozulmaya uğrayıp dökülmüş, altında kalan taş doku yer yer görülmektedir. Ev özellikle de avluya yönelen (ön) güneybatı cephesinin doğu tarafından hasar almaya başlamış ve kopan molozlar, muhdes yapının terasına dökülmüş durumdadır. Öyle ki; muhdes yapıda oturan mülk sahibi, bu kopmaların yarattığı güvenlik probleminden ötürü yapıyı terk etmiştir (Şekil 4.90).

Eyvânın güneydoğu duvarında, batı kenarda konumlu kemer boşluğu zemin kata inen merdivenin ucunda ve merdivene açılmaktadır. Yarı döner merdivenden iki basamak indikten sonra, sahanlık görevi gören üçüncü basamak üzerinde konumlu; tek kanatlı ahşap doğramalı kapıdan, güneydoğu cephede konumlu bir mekâna geçilir (Şekil 4.97). Bu mekân; hasar almaya başlayan ve Şekil 4.90'da güneybatı cephe fotoğrafında da görülen, kütledeki kopmaya denk gelen yerdir.

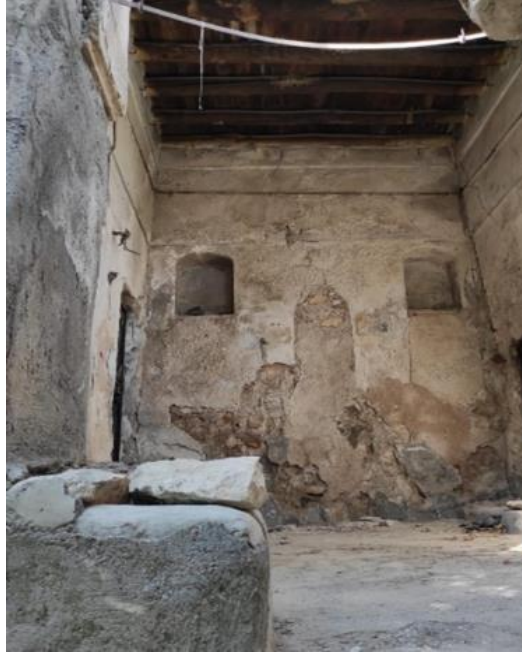
Şekil 4.91

Avludan kesme taş basamaklı merdiven ile +1.50 kotundaki; kare biçimli, sivri kemerli zemin kat eyvanına geçilir. Eyvanın kuzeybatı ve güneydoğu yönlerinde; karşılıklı simetrik konumlu, dikdörtgene yakın biçimli bir oda ve yamuk biçimli bir hamam (banyo) yer almaktadır. Ayrıca bu mekânlara açılan; tek kanatlı, ahşap doğramalı, boyuna dikdörtgen biçimli, farklı büyüklükte iki adet kapı bulunmaktadır. Karşıda, eyvanın kuzeydoğu duvarında; ortada konumlu kullanıma kapatılmış bir yükülük ve her iki yanında küçük iki niş bulunmaktadır. Eyvanın döşemesi; Cas ile kaplanmış, tavanı ise; ahşap mertekli tavan döşemesidir (Şekil 4.91).

Zemin Kat Eyvanı

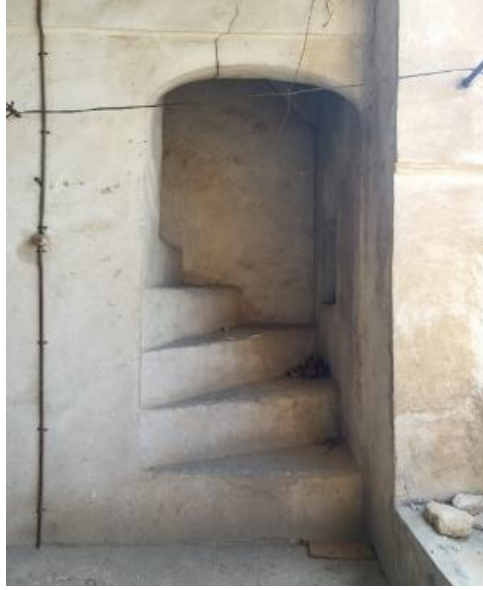
Şekil 4.92

Üst Eyvana Çıkan Zemin Kat Merdiveni

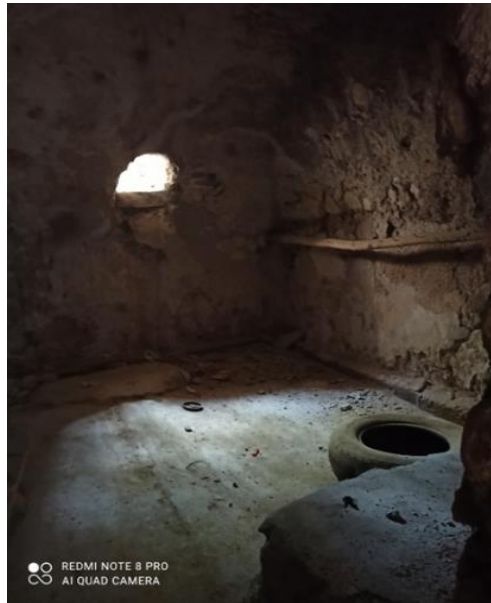
Şekil 4.93

Merdivenin altında konumlu; içerden kubbe tavanlı, küçük basık tepe pencere, taş sedirli, kareye yakın yamuk biçimli bir hamam (banyo) bulunmaktadır (Şekil 4.93). Hamamın döşemesi; Cas ile kaplanmıştır, tavanı ise; içerden kubbe dışarıdan düz döşemedir.

Merdiven Altı Konumlu İçten Kubbeli Banyo

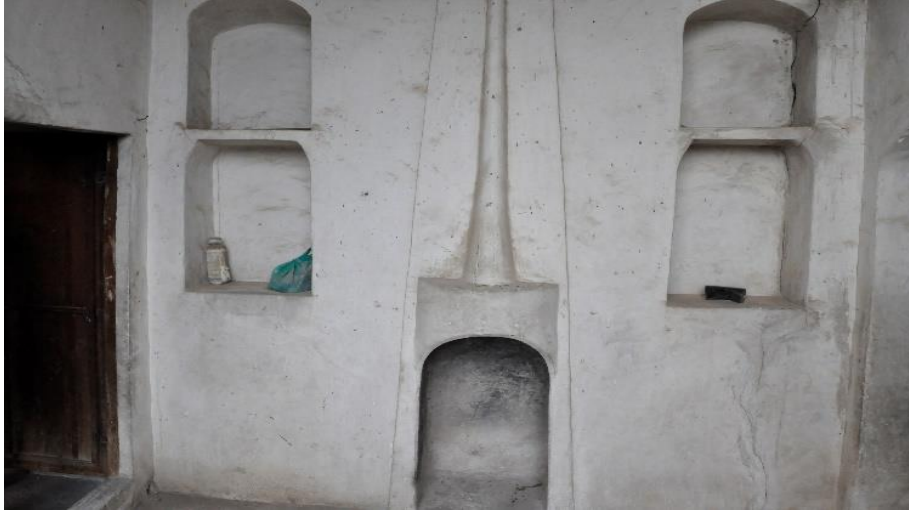
Şekil 4.94

Gece mekânlarını oluşturan birinci katın planı, ufak bazı farklılıklara rağmen; ikinci katın düşeydeki simetrisi ve tekrarıdır. Birinci katta konumlu; zemin kattaki ile aynı düşey izdüşümdeki tekrarı niteliğinde, eş plan ve ölçekli eyvanın kuzeydoğu duvarında; ortada konumlu bir ocak nişi ve her iki yanında; aynı hiza ve sırada, simetrik konumlu, eş boyutlu küçük nişler yer almaktadır (Şekil 4.94).

Birinci Kat Eyvanı

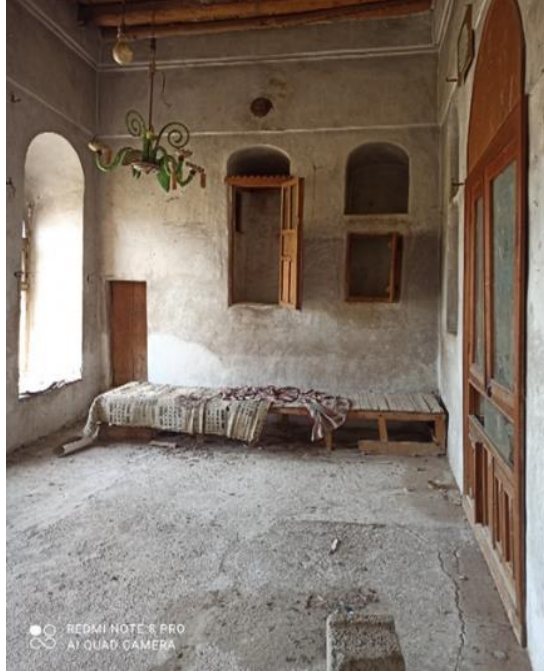
Şekil 4.95

Birinci Kattaki Uyuma Fonksiyonlu Mekân

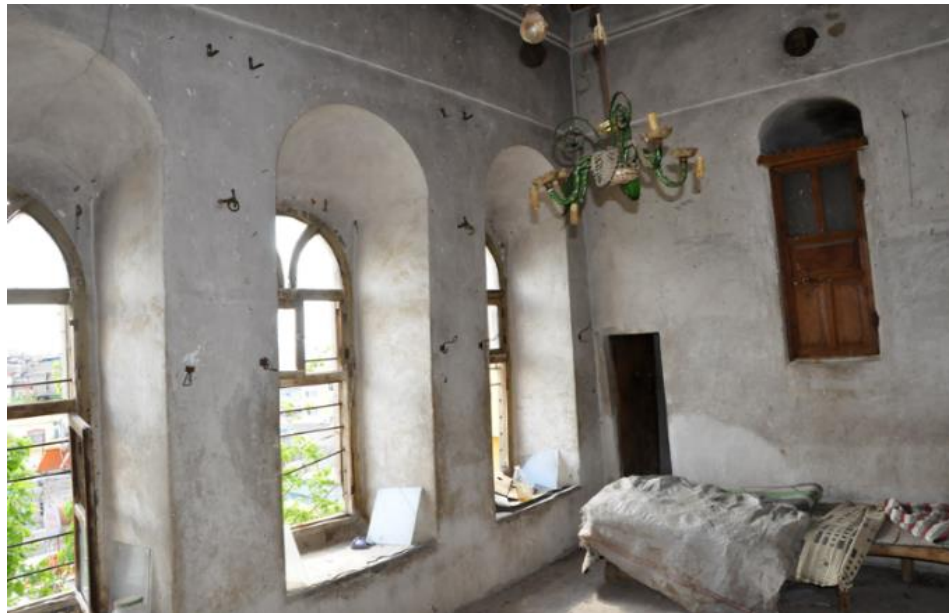
Şekil 4.96

Avluya yönelen güneybatı duvarında (ön cephede) ise; aynı sırada, eş aralıklı, basık kemerli, boyuna dikdörtgen biçimli, ahşap doğramalı, ikiz-üçüz pencere olarak ta bilinen pencere gruplamaları yer almaktadır (Şekil 4.96).

Pencere Gruplamaları (üçüz pencere)

Eyvânın kuzeybatısında konumlu bu mekân; tavandaki ahşap mertekler arasından sarkan, özgün halini koruyarak günümüze gelebilen organik formlu avizesi, kapaklı ahşap doğramalı nişleri ve basık üçüz pencereleri ile evin en hareketli mekânı olmaktadır. Odanın döşemesi; Cas ile kaplanmıştır, tavanı ise; ahşap mertekli tavan döşemesidir.

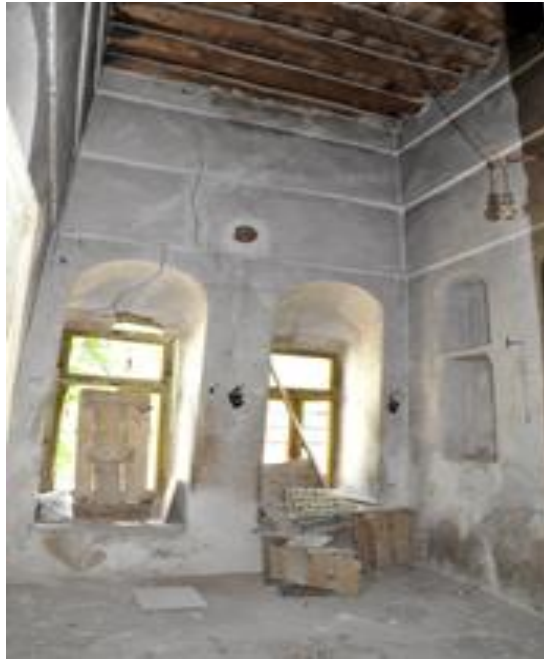
Şekil 4.97

Güneydoğu Cephede Konumlu Mekân

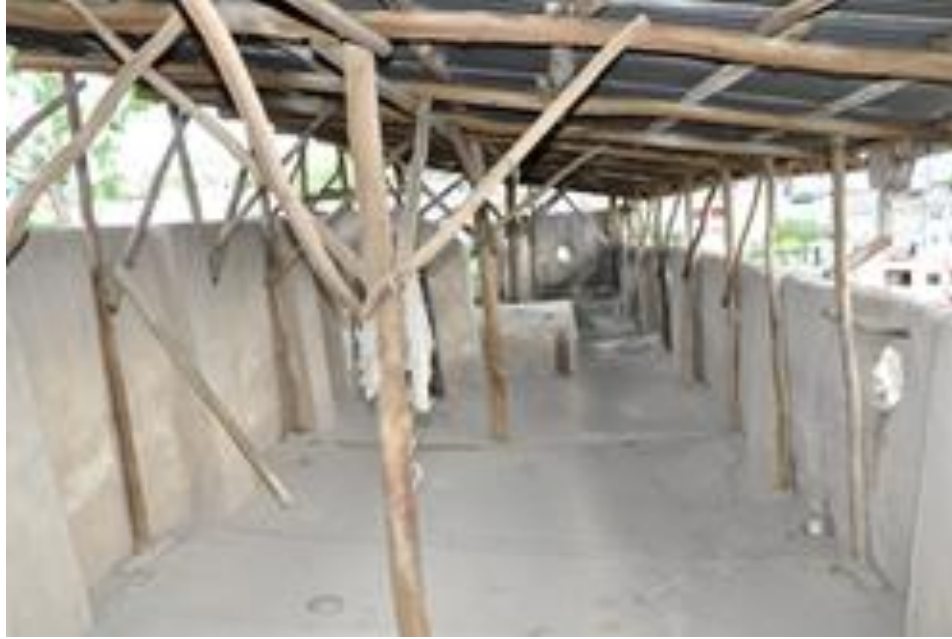
Şekil 4.98

Binanın parapet duvarları ile gizlenmiş düz toprak dam örtü sisteminin de üzerinde; restorasyon döneminde inşa edildiği (ilave edildiği, eklendiği, yapıldığı) yerleştirildiği, tahmin edilen ahşap konstrüksiyonlu, marsilya tipi kiremitlerle (oluklu sac levhalar ile) kaplı muhdes bir beşik çatı görülmektedir. Dolayısı ile evin dikdörtgen biçimli terası damı yakın zamanda; günümüz malzeme ve tekniği ile, ahşap karkas sistemli taşıyıcıların üzerine, oluklu sac konularak örtülmüştür (Şekil 4.98).

Evin Terası (dam)

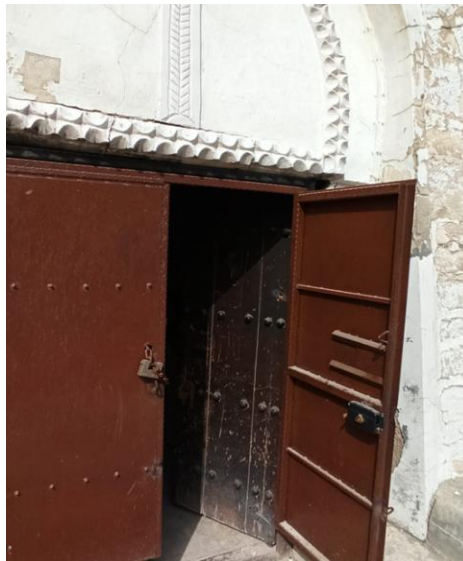
Şekil 4.103

Kültür Evi, Demir Kapının Arkasındaki Ahşap Doğramalı Ana Kapı

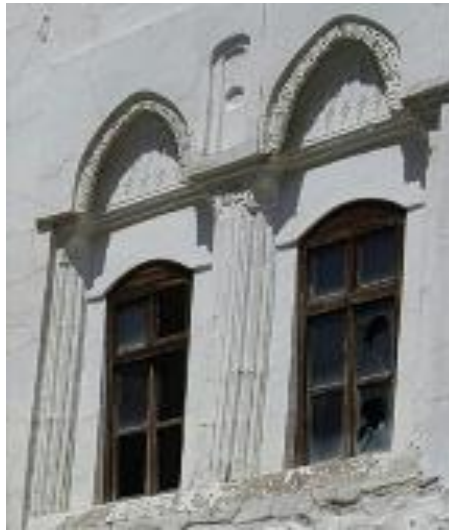
Şekil 4.104

Cephede genel olarak zemin ve birinci kat pencereleri birbirlerinden; farklı hizada, farklı tip ve büyüklüklerde, asimetrik düzende yerleştirilmiş pencerelerdir ancak hepsi boyuna dikdörtgen biçimlidir. Zemin kattakiler; üzeri sac kepenk ile kaplı, üst kattakilerden daha küçük boyutlu, giyotin tarzı demir pencerelerdir. Birinci kattakiler ise; diğer evlerinkiler ile aynı (90x180 ölçülerinde), yan yana hizalanmış çift kanatlı, basık kemerli, ahşap doğrama pencerelerdir. Ayrıca üst katta cephenin doğu tarafında ikili pencere gruplaması görülmektedir (Şekil 4.104).

İkili Pencere Gruplaması Erken Osmanlı Dönemi Üslubu (ikiz pencere)

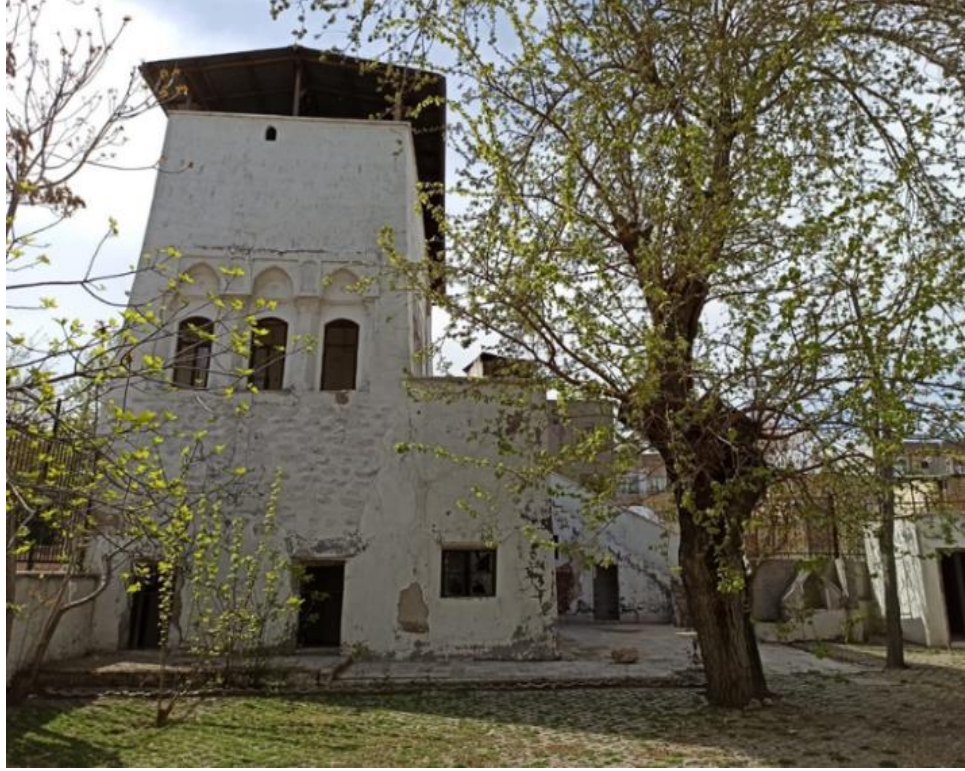
Şekil 4.105

Kültür Evi Doğu Cephesi

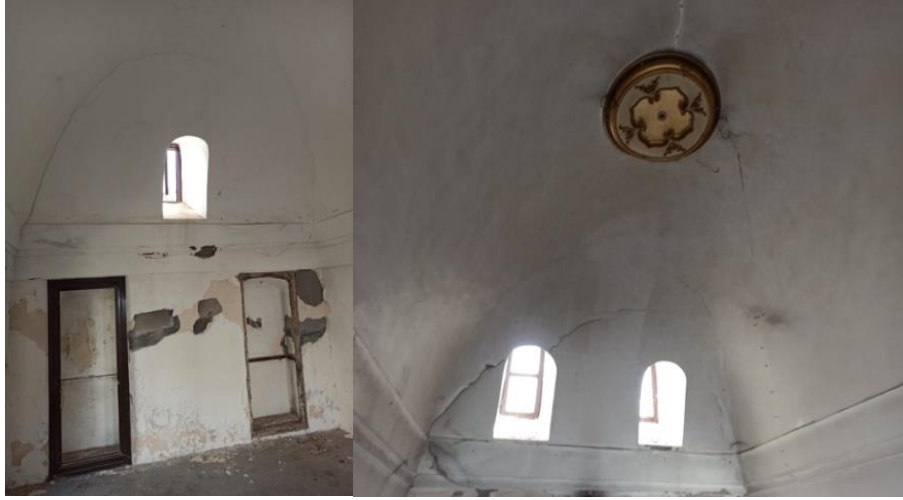
Şekil 4.109

İçten Kubbe Tavanlı Mekânlardaki Tepe Pencere

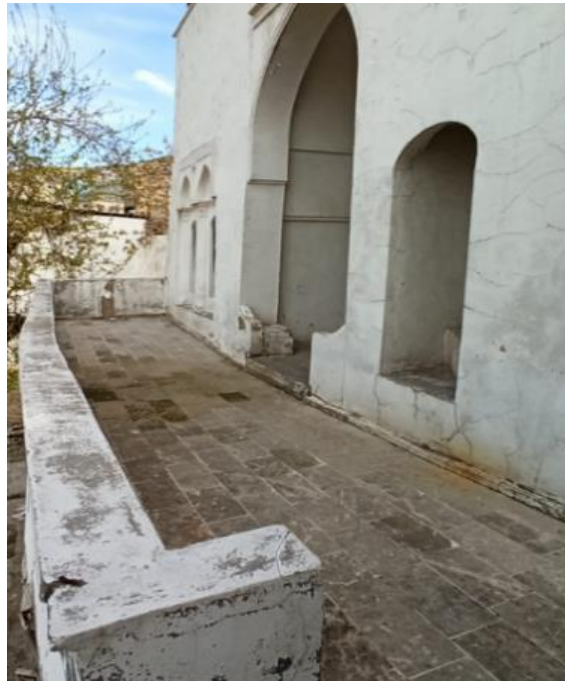
Şekil 4.110

Kuzey cephede birinci katta ise, revakın tam üstünde, eyvanın önünde, erişimi avludaki merdiven ile sağlanan, düz bir teras bulunmaktadır. Revak, beşik tonoz olsa bile revakın üstü düz bir teras olarak görülmektedir. Terasta, binanın kuzey cephesine paralel, dama ulaşımı sağlayan üstü tonozla örtülü, yarı döner, düzgün kesme taş basamaklı bir merdiven yer almaktadır (Şekil 4.110).

Birinci Kat Terası ve Dama Çıkan Basık Kemerli Merdiven Nişi
