GELENEKSEL SİİRT EVLERİ'NDE YAPISAL KİMLİK
ANALİZİ VE YENİDEN İŞLEVLENDİRME ÖNERİSİ

DOKTORA TEZİ

Dicle ÖZAVCI

Lefkoşa
Şubat, 2024

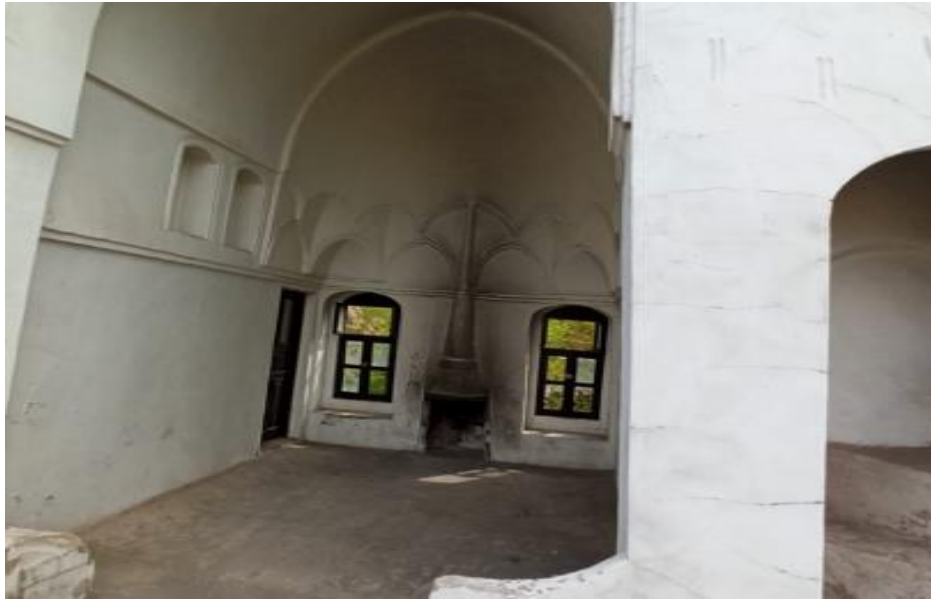
Şekil 4.111

Terastan odalara bağlantı diğer eyvanlı plan tiplerinde de olduğu gibi; üç tarafı kapalı, sivri kemerli, kuzey-güney yönde uzanan dikdörtgen biçimli bir eyvan yardımı ile gerçekleştirilmektedir. Terasa açılan eyvanın sokağa bakan kuzey duvarının aksında konumlandırılmış bir ocak ve ocağın her iki yanında; boyuna dikdörtgen biçimli, basık kemerli, çift kanatlı, ahşap doğrama birer pencere yer almaktadır (Şekil 4.111). Eyvanın döşemesi Cas ile kaplanmıştır, tavanı ise sivri tonozdur.

Eyvanda Konumlu Ocak

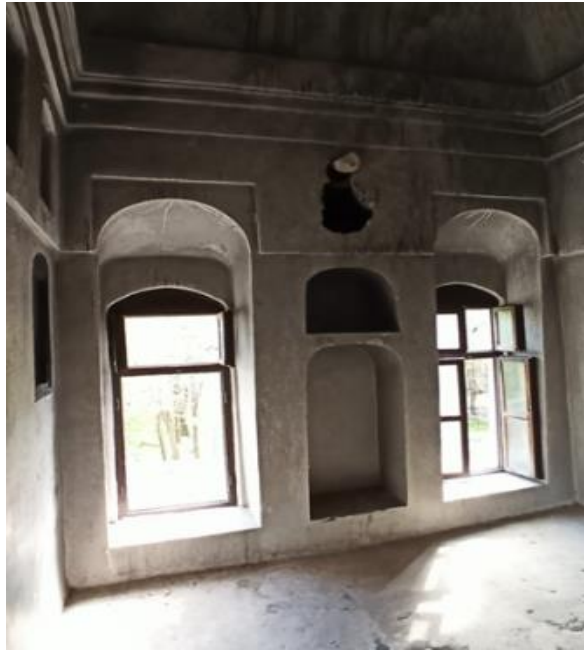
Şekil 4.112

Başoda

Evin ön cephesi olan, Başodanın güney duvarında iki adet boyuna dikdörtgen biçimli pencere ve ortalarında bir yüklük yer almaktadır. Pencereleer; boyuna dikdörtgen biçimli, basık kemerli, çift kanatlı, ahşap doğrama, Cas ile yapılmış sütun ve sivri kemerler ile çerçevenilmiş ikiz penceredir.

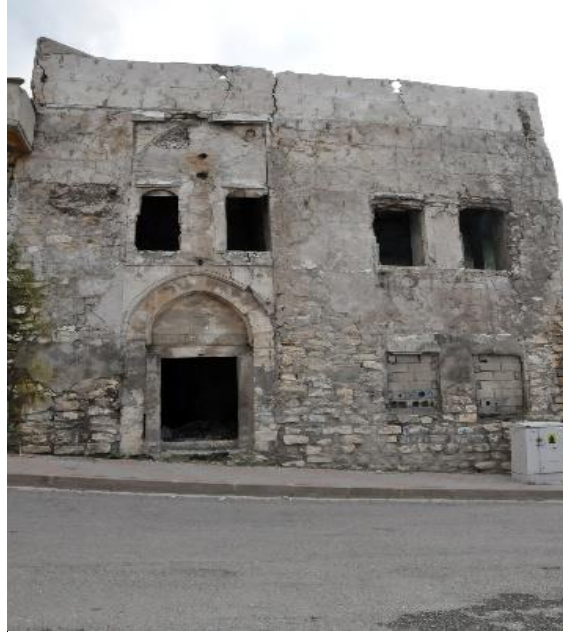
Şekil 4.114

Şahsi mülkiyete ait olan evin yapım tarihi kesin olarak bilinmemekle birlikte; Kültür Müdürü Sn. Remzi Uslu'dan aldığım bilgiye göre ev; 20. yy. başlarında inşa edilmiştir. Günümüze kadar konut amacı ile kullanılmış olan ev; 2007 yılında Siirt İl Kültür Müdürlüğü'nün yaptığı tescil çalışmaları üzerine; Diyarbakır KTVKK tarafından tescil edilmiş olup, hiç restorasyon geçirmemiştir. Günümüzde halen ayakta olan ev kullanılmamaktadır ve hasar görmüş durumdadır (Şekil 4.114).

Evin Ön Cephesi

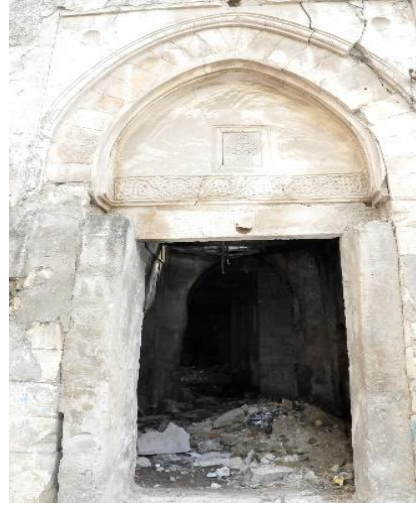
Şekil 4.117

Ana Kapısı

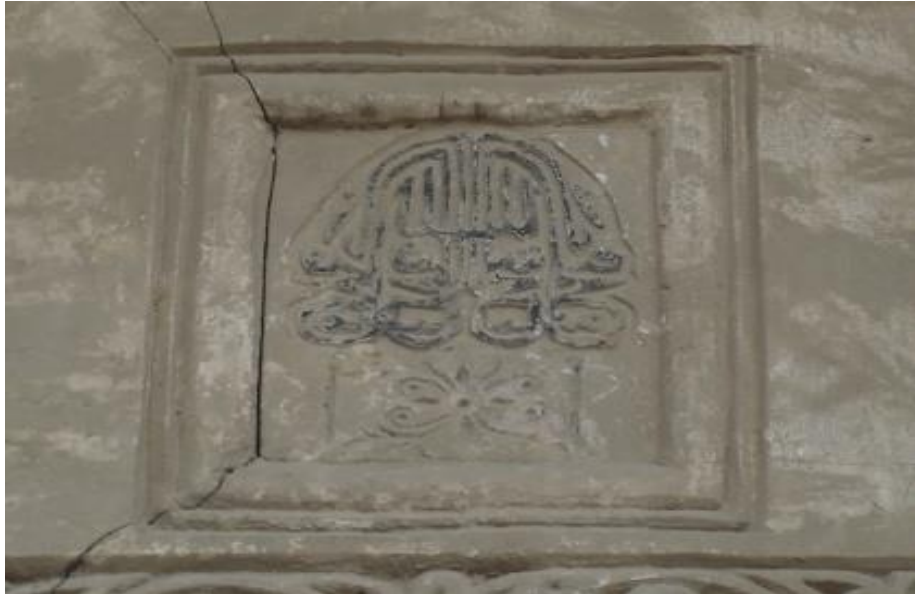
Şekil 4.118

Ana kapının yukarısında konumlu sivri kemer alınlığında ise; kareye yakın biçimli bir kitabe bulunmaktadır (Şekil 4.118).

Arapça Ayet ve Kabartmalı Kitabe

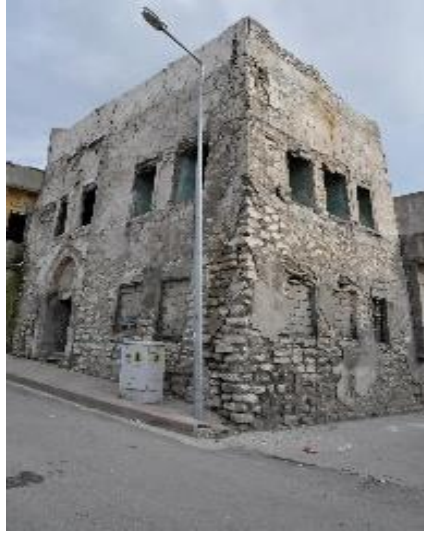
Evin Batı Cephesi

Binanın doğu ve güney cepheleri komşu parselle bitişik nizam olduğu için, sadece terasın parapet duvarı görünmektedir (Şekil 4.119). Genel olarak; bina kütlesi yukarıya doğru gittikçe hafif daralan dikdörtgenler prizmasına yakın bir görünüme sahiptir ve tüm cephelerde; parapet duvarı üzerinde tırnaklar, çatlaklar, malzeme ve doku kaybı görülmektedir. Sıva malzemesi olan Cas dökülmüş, yer yer görülmekte ve altında kalan taş doku neredeyse tamamen ortaya çıkmış durumdadır.

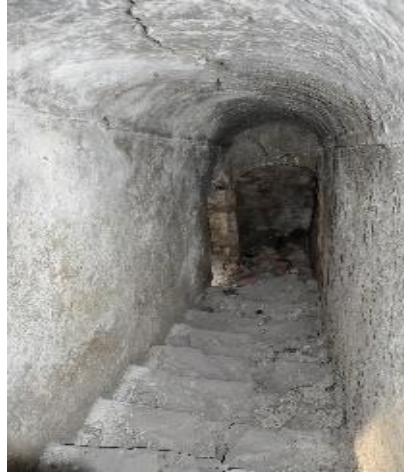
Şekil 4.120

Beşik Tonoz Üst Örtülü Merdiven

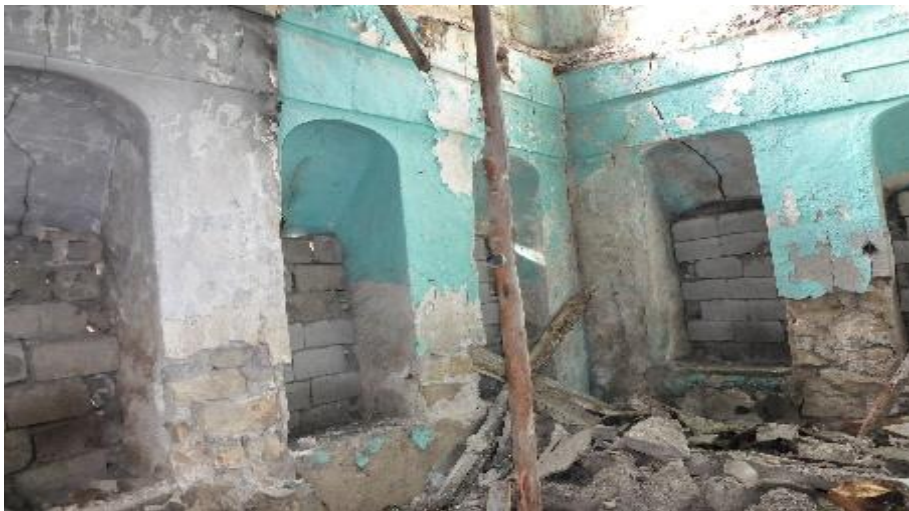
Taşlığın Bitişindeki Oda

İç mekânda ki hasar büyüktür ve özellikle de birinci katın döşemelerindeki kopmalar tehlike arz etmektedir, bu büyük kopmalardan dolayı da bu katta ölçüm çalışması yapılamamıştır. Kat planı, zemin katın tekrarı niteliğinde olduğu için zemin katta alınan ölçülere göre çıkarılmıştır. Elde edilen çizim ve çekilen fotoğraflarda görüldüğü üzere, zemin kattaki merdiven; birinci katta doğu-batı yönünde uzanan, dikdörtgen biçimli bir iç sofaya çıkmaktadır.

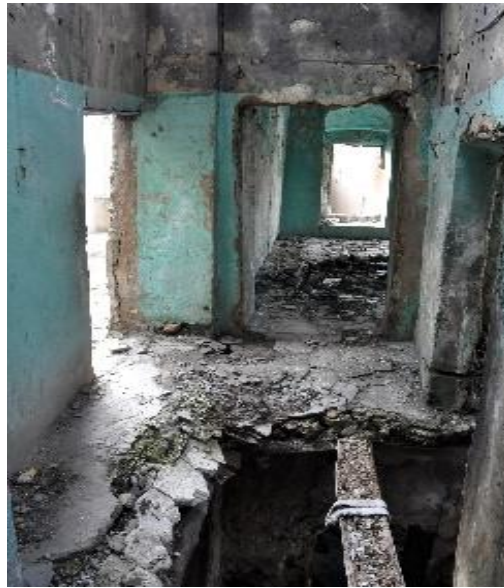
Şekil 4.122

Birinci Kat Sofası

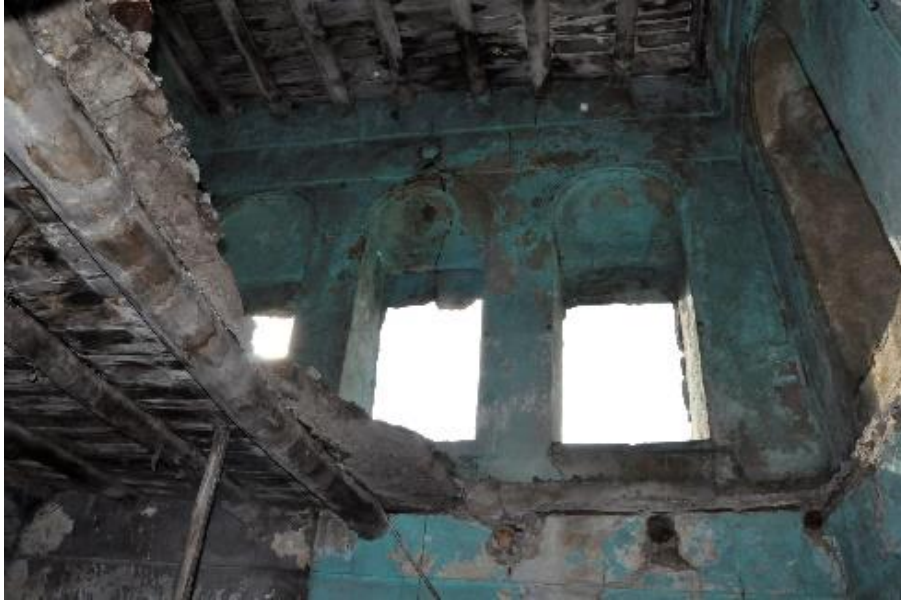
Şekil 4.123

Sofanın batı ucunda konumlu oda, zemin katta taşlığın batısında yer alan odanın tekrarıdır. Odanın boyutları ve pencerelerin konumu, boyutları, sayıları aynıdır. Taşlık ile aynı düşey aks üzerinde yer alan, taşlığın tam üstündeki ve sofanın kuzey yönünde konumlu odanın plan ve boyutları da taşlık ile aynıdır. Odanın kuzey duvarında, ön cepheden de görüldüğü üzere; yan yana sıralı, eş büyüklükte, basık kemerli, boyuna dikdörtgen biçimli iki adet pencere açıklığı yer almaktadır. Birinci katta dama çıkan bir merdiven tespit edilmemiştir.

Birinci Kattaki Sofanın Batısında, Taşlığın Üstündeki Oda

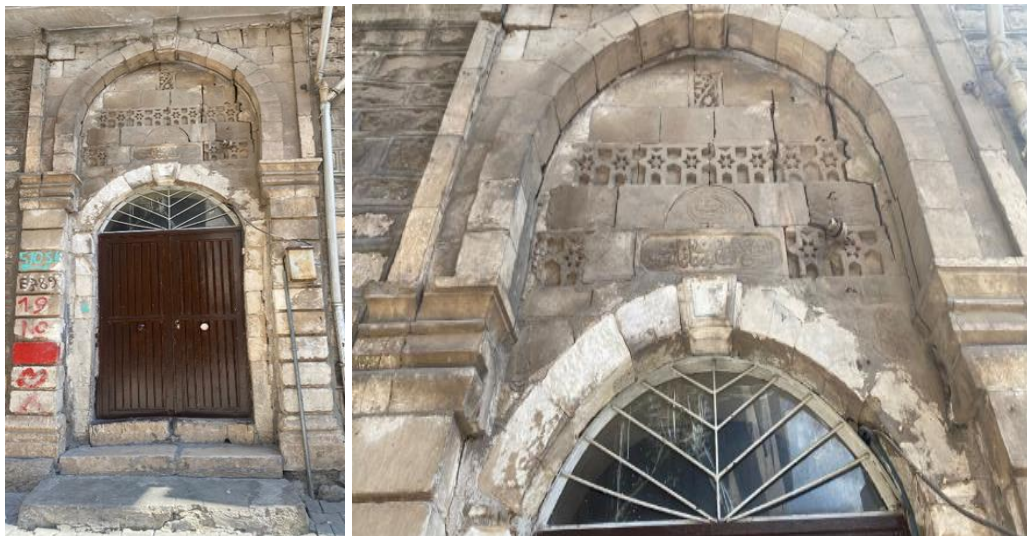
Şekil 4.128

Ana Kapı ve Süsleme Detayı

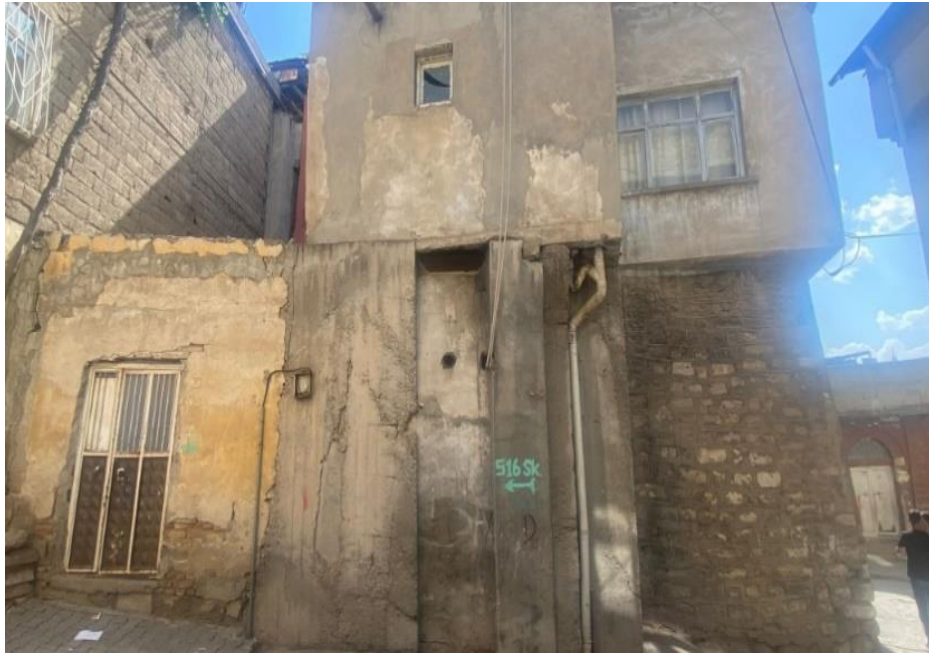
Şekil 4.129

Mehmet Erkoyuncu Evi Doğu Cephesi

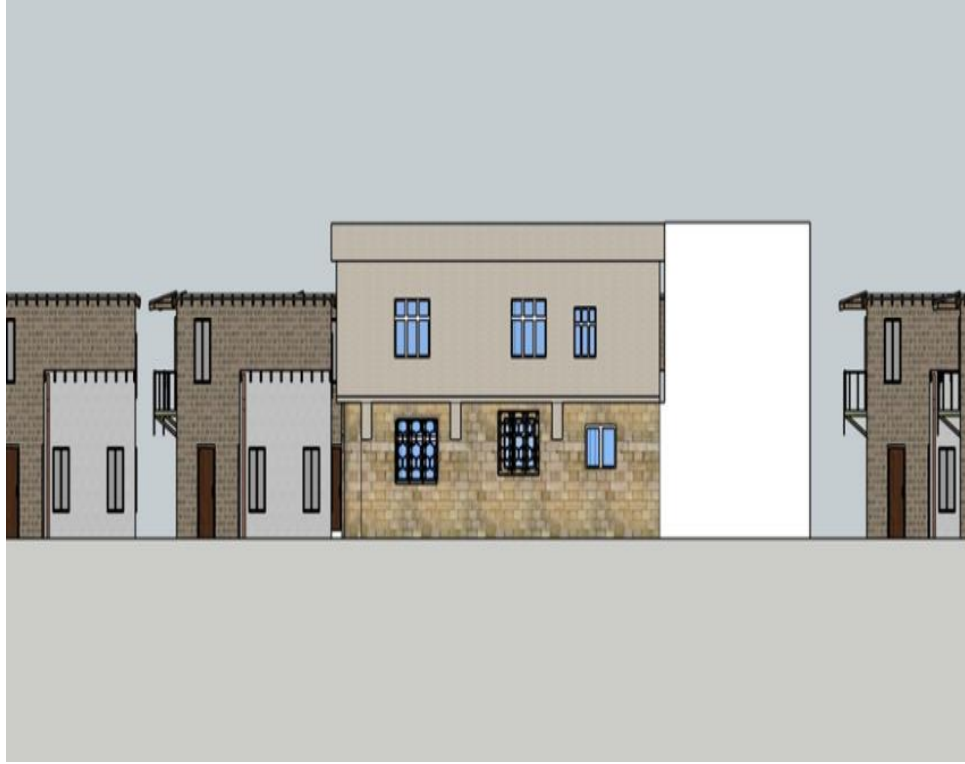
Şekil 4.130

Evin batı cephesinde, zemin katta (taş sitrükürlü asıl yapıya ait), kuzey taraftaki ve ortadaki aynı boyutlarda, güney taraftaki ise daha küçük olmak üzere; aynı hizada, yan yana sıralı, boyuna dikdörtgen biçimli, muhdes üç adet pencere yer almaktadır (Şekil 4.130).

Muhdes birinci katta ise yan yana sıralı farklı büyüklüklerde üç adet pencere yer almaktadır. Oldukça dar bir sokağa bakan batı cephesinin fotoğrafı tam karşıdan çekilememiştir ancak cephenin üç boyutlu görseli çizilmiştir:

Mehmet Erkoyuncu Evi Batı Cephesi

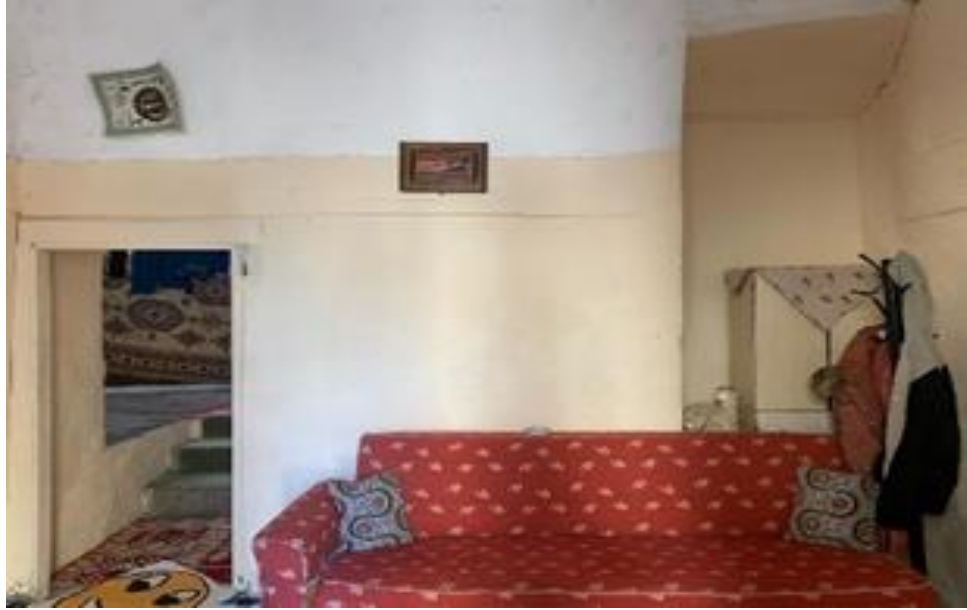
Şekil 4.131

Evin ana kapısı üç basamak yardımcı ile kare planlı bir sofaya açılmaktadır. Kapının tam karşısında sofanın güney duvarında batı tarafta konumlu bir yüklük yer almaktadır. Duvarın doğu tarafında ise avluya çıkan dört basamaklı muhdes bir merdiven bulunmaktadır (Şekil 4.131).

İç Sofadaki Yüklük ve Merdiven

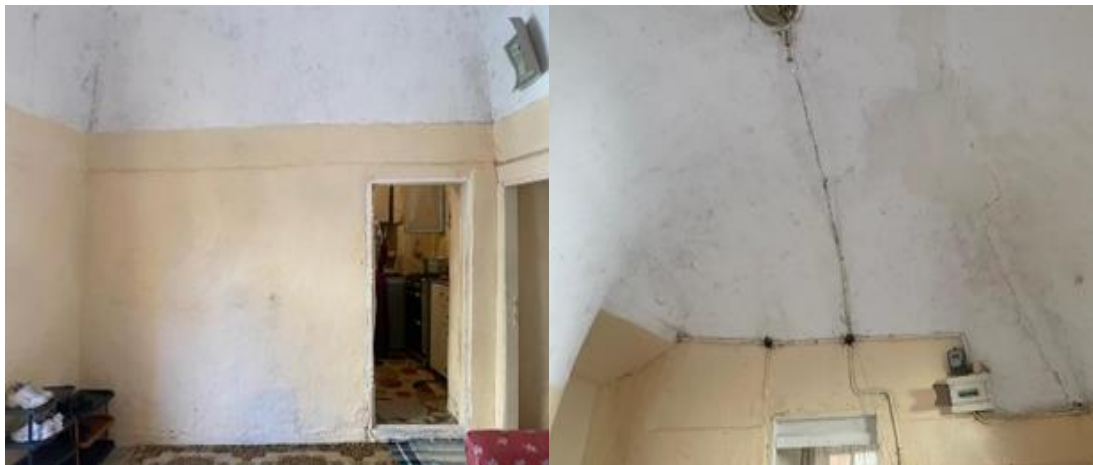
Şekil 4.132

Sofanın döşemesi; Cas ile kaplanmıştır ve son yıllarda üzerine şap dökülmüştür, tavanı ise; içerden kubbe dışardan düz döşeme şeklindedir. Ana giriş holü ile birleşen iç sofanın doğu ve batı tarafında, karşılıklı simetrik konumlu; fonksiyon şeması olarak ikisi de gündüz kullanım niteliğinde iki farklı mekân bulunmaktadır. Sofanın doğusunda ki mekân mutfak, batısında ki ise (yaşama alanı) misafir odasıdır. Her iki mekâna da tek kanatlı, ahşap doğramalı birer kapı ile geçilmektedir (Şekil 4.132).

İç Sofa ve İçerden Kubbeli Tavan Döşemesi

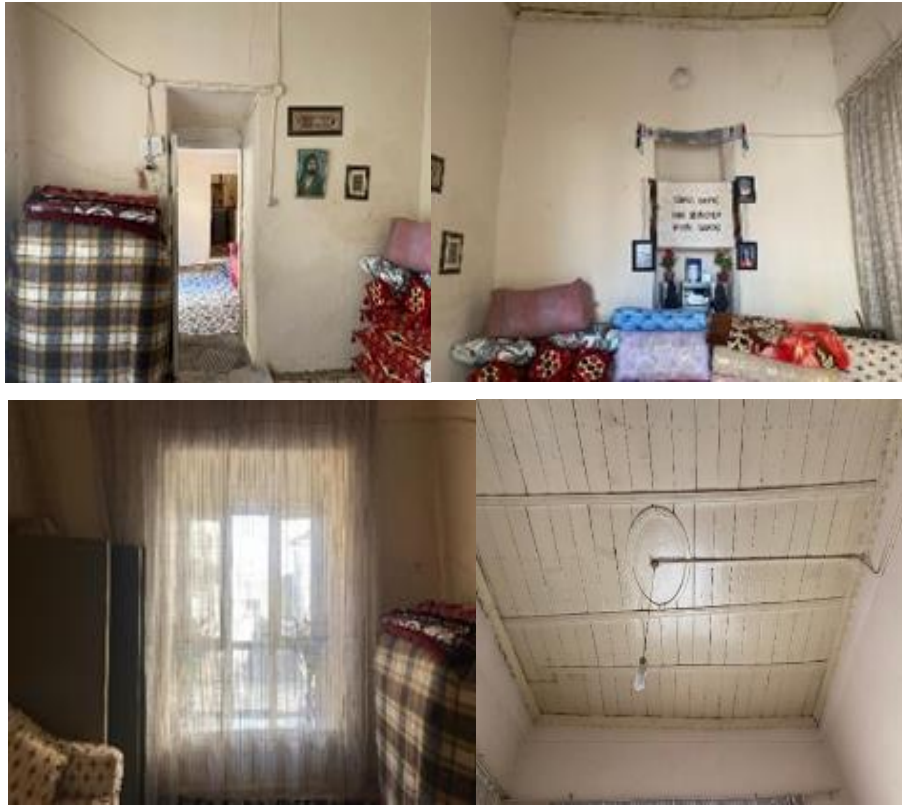
Şekil 4.133

Sofanın batı yönündeki duvarında, güney tarafta konumlu, ahşap doğramalı kapı ile, kuzeybatı köşe konumlu bir yaşama (gündüz) mekânına geçilir. Kare planlı odanın, güney duvarının aksında bir adet niş yer almaktadır. Odanın, batı ve kuzey duvarlarında da duvar aksında konumlu; birer adet, eş büyüklükte, boyuna dikdörtgen biçimli PVC doğramalı, muhdes pencere bulunmaktadır. Odanın döşemesi; Cas ile kaplanmıştır ve son yıllarda üzerine şap dökülmüştür, tavanı ise; ahşap mertekli tavan döşemesidir (Şekil 4.133).

Yaşama Alanı

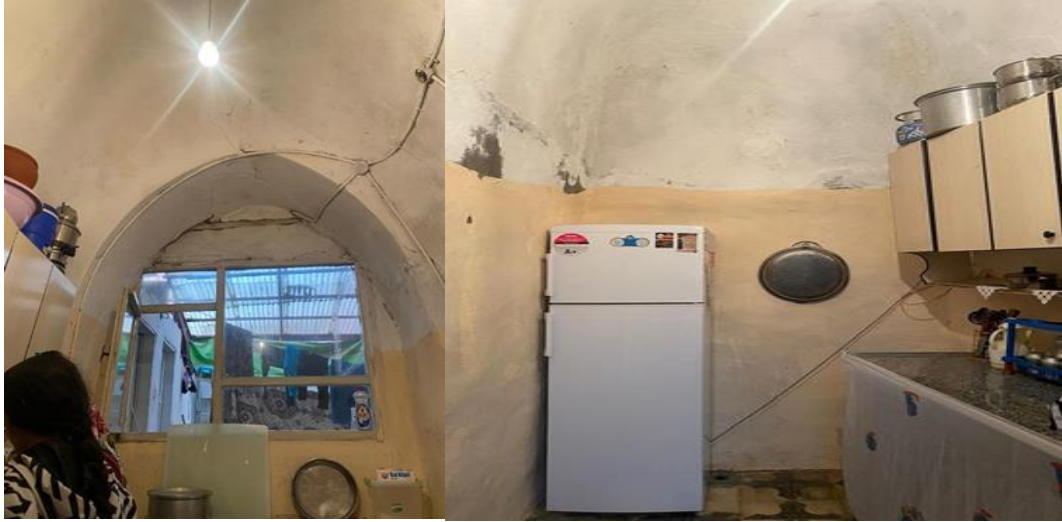
Şekil 4.134

Sofanın doğu yönündeki duvarında güney tarafta konumlu ahşap doğramalı kapı ile mutfak mekânına geçilir. Mutfağın güney duvarında konumlu sivri tonozun içine oturtulmuş bir mutfak penceresi bulunmaktadır. Dikdörtgen planlı mutfağın örtü sistemi; kuzey-güney yönde uzanan beşik tonozdur, döşemesi ise; Cas ile kaplanmıştır ve son yıllarda üzerine şap dökülmüştür (Şekil 4.134).

Mutfak Penceresi ve Tonozlu Tavan Döşemesi

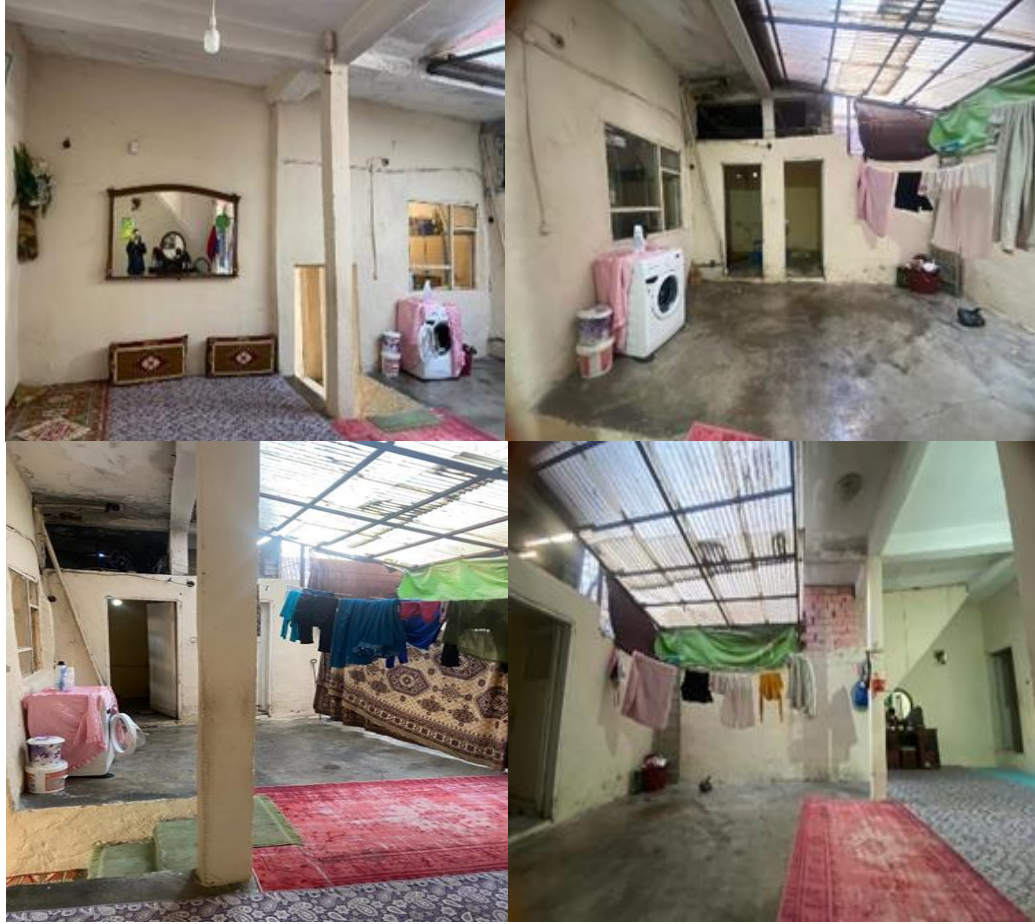
Şekil 4.135

Evin; L plan şemasının ortaya çıkardığı doğal bir avlusu vardır. Sofadan birkaç basamak ile avluya geçilmektedir. Avluda, batı tarafta (L planın güneye yönelen kolunda) konumlu ve gece kullanım niteliğinde uyuma fonksiyonlu, yan yana sıralı iki adet oda yer almaktadır. Avlunun doğusunda ise; mutfak ile bitişik, muhdes birer banyo ve hela bulunmaktadır. Dolayısı ile avluda konumlu; banyo ve tuvalet kapıları demir kapı, oda kapıları ise ahşap doğrama olmak üzere, dört adet, tek kanatlı kapı bulunmaktadır.

Birinci kattaki muhdes betonarme yapı ile zemin kattaki ana yapı iki farklı aile tarafından kullanılmaktadır bu nedenle de girişler farklı tutulmuştur. Ayrıca, avlunun güneyinde, ana yapıyı muhdes yapıdan ayırmak ve avlunun teritoryal sınırlarını belirlemek üzere örülen, doğu-batı yönde uzanan muhdes bir duvar bulunmaktadır. Avlunun ortasına inen, birinci kattaki muhdes yapının taşıyıcıları olan, iki adet betonarme kolon bulunmaktadır. Bu sütunlar muhdes yapının taşıyıcıları olup betonarmeden oluşmaktadır. Avlunun döşemesi şap beton zemindir, örtü sistemi ise; demir profilli dikdörtgen gridler üzerine serilmiş, oluklu şeffaf PVC çatı kaplamasıdır (Şekil 4.135).

Evin Güneyde Konumlu Avlusu

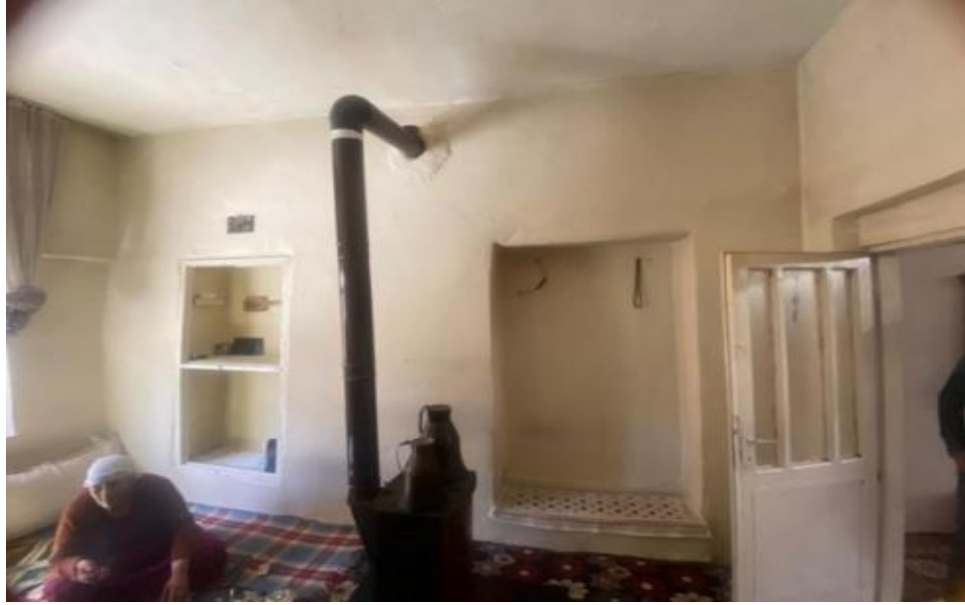
Şekil 4.136

Kuzeybatı köşe konumlu yaşama alanına bitişik olan, avluda konumlu kare planlı odanın kuzey duvarında; biri yüklük olmak üzere, yan yana sıralı, boyuna dikdörtgen biçimli, iki adet niş bulunmaktadır, batı duvarında da bir adet, boyuna dikdörtgen biçimli, PVC doğramalı, muhdes pencere bulunmaktadır. Odanın döşemesi ise; Cas ile kaplanmıştır ve son yıllarda üzerine şap dökülmüştür, örtü sistemi ise üst kattaki betonarme muhdes yapıdan ötürü beton tavandır (Şekil 4.136).

Avluda Konumlu Kare Planlı Oda

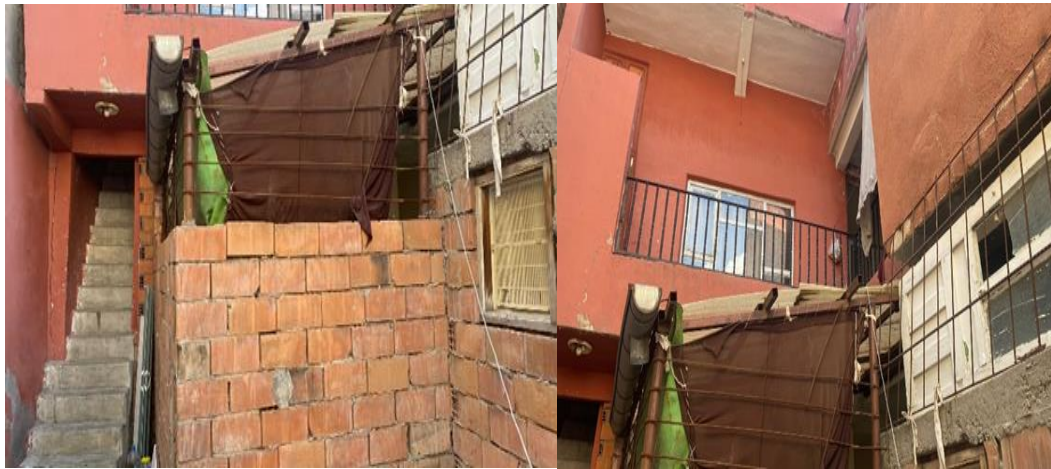
Şekil 4.137

Birinci kattaki muhdes yapının girişi, doğu cephesinde konumlu, küçük bir avluya açılan demir bir kapı ile evden bağımsız bir şekilde sağlanmaktadır. Kapıdan girildiğinde tam karşıda konumlu 13 basamaklı tek kollu muhdes merdivenle birinci katın terasına ulaşım sağlanmaktadır. Terasta konumlu ana kapıdan da birinci kata ulaşılmaktadır. Birinci katta; 2 Oda, 1 Salon ve 1 Mutfak bulunmaktadır. Dış cephesi tamamen sıva üzeri boyadır (Şekil 4.137).

Doğu Cephesindeki Muhdes Birinci Kata Çıkan Merdiven

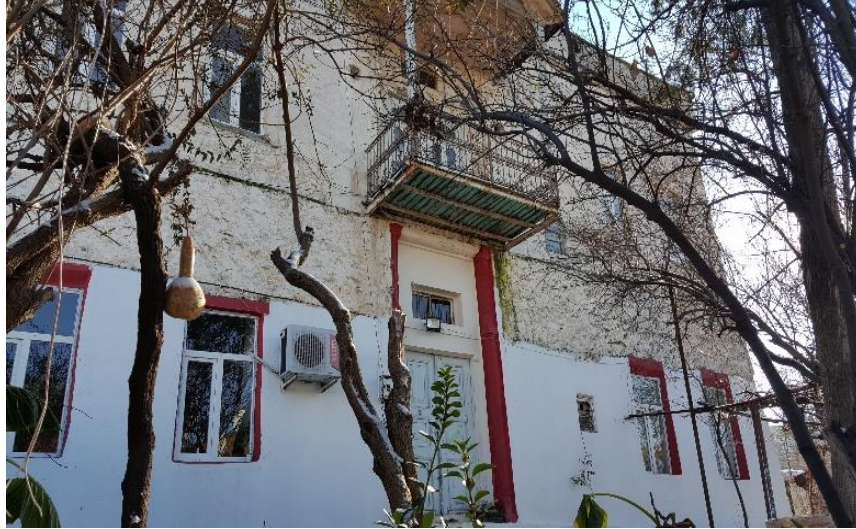
Şekil 4.139

Şahsi mülkiyete ait olan evin yapım tarihi kesin olarak bilinmemekle birlikte; kiracı Sn. Songül Kutlu'dan aldığı bilgiye göre ev; 20. yy. ilk yarısında inşa edilmiştir. Günümüze kadar konut amacı ile kullanılmış olan ev; 2007 yılında, Siirt İl Kültür Müdürlüğü'nün yaptığı tescil çalışmaları üzerine; Diyarbakır KTVKK (Kültür

ve Tabiat Varlıklarını Koruma Kurulu) tarafından tescil edilmiş olup, hiç restorasyon geçirmemiştir. Ancak; içinde oturan kullanıcılar tarafından tadilat görmüş ve halen kullanılmaktadır (Şekil 4.139).

Evin Ön Cephesi

Bu cephede zemin ve birinci kat pencereleri simetrik bir düzen ile eşit aralıklarla ve aynı hizada yerleştirilmiş sekiz adettir. Pencereler aynı büyüklükte, boyuna dikdörtgen biçimi birer açıklıktır ve neredeyse tamamı yenilenerek ahşap doğramaları PVC malzeme kullanılarak değiştirilmiştir (Şekil 4.139; 4.146).

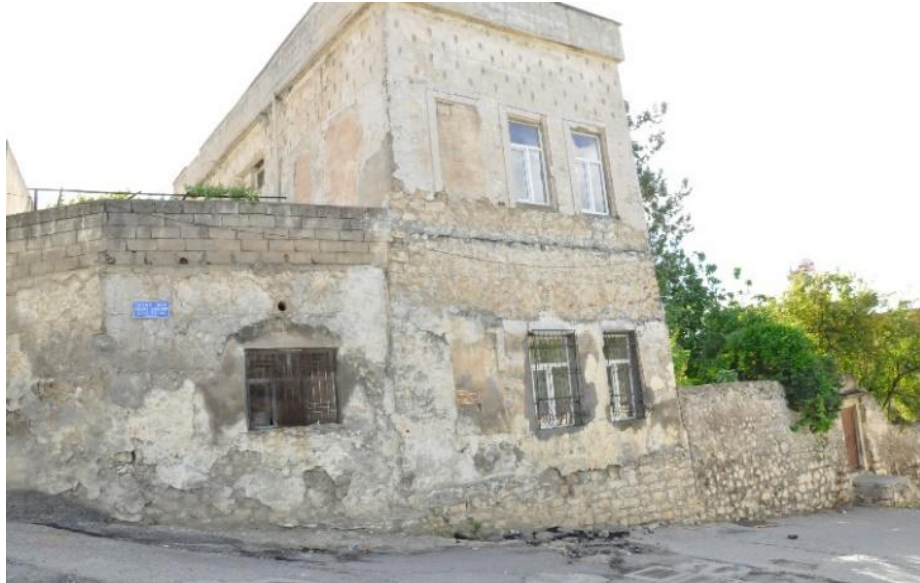
Şekil 4.141

Binanın kuzeydoğu cephesi Fikri Şendur Caddesi kenarındadır ve avluya giriş bu cepheden sağlanmaktadır. Kuzeydoğu cephede Zemin ve birinci kat pencereleri; özgün hali değişmiş durumda altı adettir, aynı hizaya eşit aralıklarla yerleştirilmiş, boyuna dikdörtgen biçimi ve eş büyüklükte açıklıklarına ahşap yerine PVC doğrama yerleştirilerek yenilenmiştir. Zemin ve birinci katta aynı hizadaki birer pencere kullanıma kapatılmıştır. Zemin katta bulunan tek kanatlı ahşap doğramalı bina kapısı ile balkon kapısının her iki yanındaki pencerelere korkuluk yapılmıştır. Özgün halini muhafaza eden ahşap doğramalı, demir şebekeli, kare biçimindeki mutfak penceresi de kuzeydoğu cepheye açılmıştır (Şekil 4.141).

Suat Ertekin Evi Kuzeydoğu Cephesi

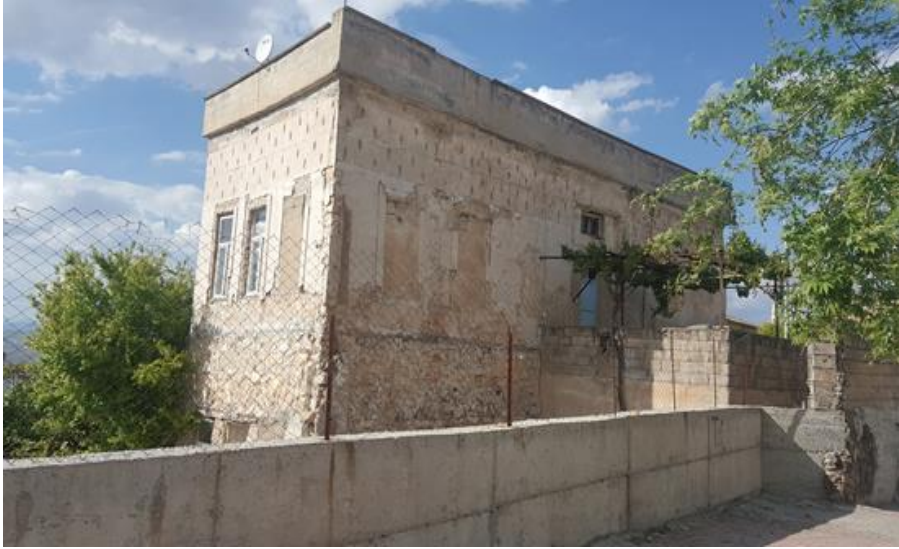
Şekil 4.142

Binanın güneydoğu cephesi Şeyh Süleyman Caddesi ile hemhuduttur. Cephe yol kotunun altında kaldığı için bir kısmının görünüşü kapanmış ve ayrıca bu cephedeki bütün pencereler kullanıma kapatılmıştır. Muhdes yapı bu cepheye bitişiktir ve bu yapıdan bahçeye girişi sağlayan tek kanatlı kapı ve kullanıma kapatılmış durumdaki mahzen de güneydoğuda yer almaktadır. Muhdes yapının terasına bu cepheden giriş sağlanmaktadır. Teras kapısı ufak bazı farklılıklar dışında balkon kapısının tekrarıdır. Cepheye bitişik olarak yapılan bahçe duvarının güneybatı tarafı betonarme olarak yenilenmiştir (Şekil 4.142).

Suat Ertekin Evi Güneydoğu Cephesi

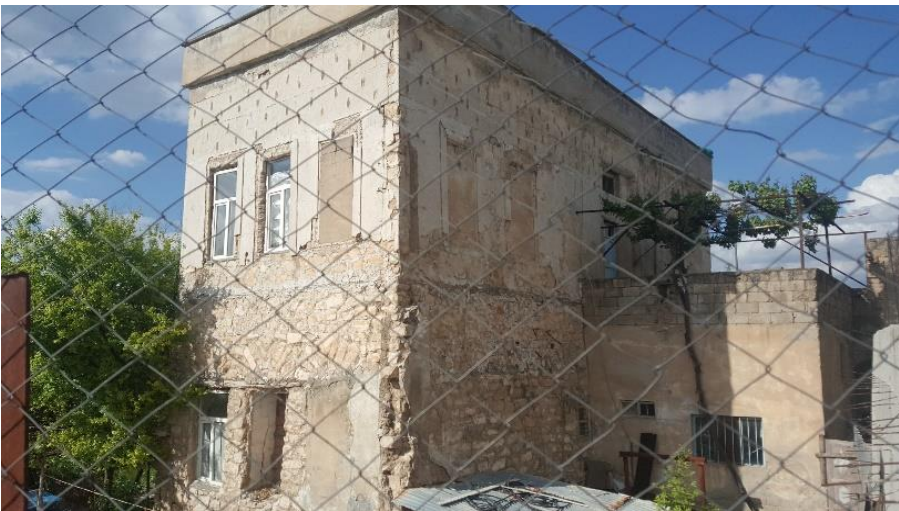
Şekil 4.143

Binanın güneybatı cephesi, bahçeye yönelmektedir. Cephedeki Zemin ve birinci kat pencereleri, aynı hizada eşit aralıklarla yerleştirilmiş eş büyüklükte boyuna dikdörtgen biçimi altı adettir. Pencereler PVC doğrama kullanılarak yenilenmiştir. Zemin katta iki ve birinci katta aynı doğrultularda bulunan bir pencere kullanıma kapatılmıştır. Muhdes yapıya ait farklı büyüklükte dikdörtgen biçimi ahşap doğramalı, demir şeritli kiler ve banyo penceresi de bu cepheye açılmaktadır (Şekil 4.143).

Suat Ertekin Evi Güneybatı Cephesi

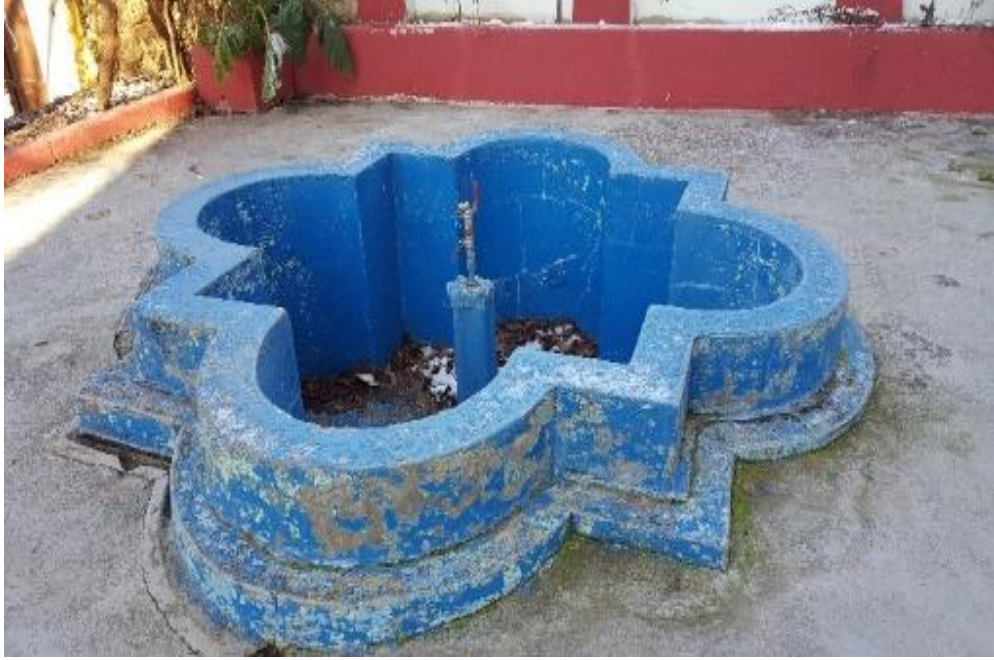
Şekil 4.144

Kuzeydoğu cephesinde +0.00 kotundan +1.02 kotuna çıkan kesme taş basamaklı merdiven ile tek kanatlı demir bir kapıdan avluya giriş sağlanır. +1.02 kotundaki avludan kesme taş basamaklı merdiven ile +1.70 kotundaki zemin kat terasına geçilir. Zemin terasın kuzeydoğu yönünde bir süs havuzu (Şekil 4.144), güneybatı yönünde bahçe ve oturma bölümü vardır.

Suat Ertekin Evinin Avlusundaki Havuz

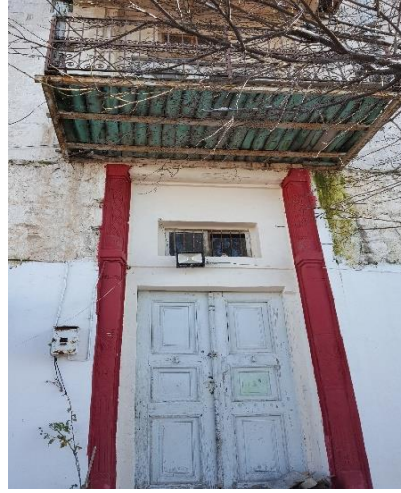
Şekil 4.145

Ana kapısı, cephe aksında, iki yanına yüzeyleri geometrik motiflerle süslü birer taş sütun yerleştirilmiş bir açıklıktır ve üst kattaki balkon kapısı ile aynı ölçülere sahiptir. Çift kanatlı ahşap doğramalı olan kapının üzerinde demirden yapılmış el şeklinde tokmaklar bulunmaktadır (Şekil 4.145).

Ana Kapısı

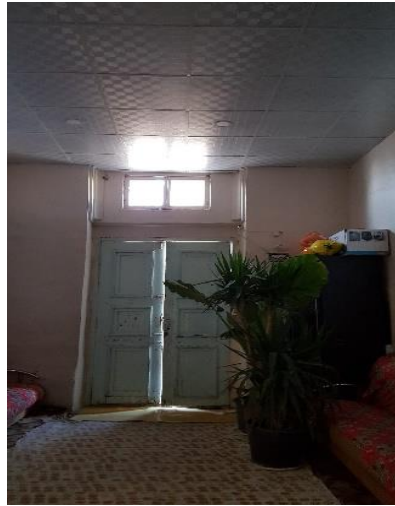
Şekil 4.147

+1.70 kotundaki zemin terasından kesme taş basamaklı merdiven ile +2.38 kotundaki zemin kata giriş sağlanır. Ana kapıdan girildiğinde; güneydoğu yönüne doğru dikdörtgen planla uzanan bir sofaya geçilir. Sofanın kuzeydoğu ve güneybatı yönünde simetrik olarak yerleştirilen mekânlar bulunmaktadır. Sofanın güneydoğu yönünde muhdes yapı ve güneybatı köşesinde kesme taş basamaklı yarı döner merdiven ile üst sofaya çıkılır. Sofanın tavanı silindirik ahşap kirişler ve demir taşıyıcıların arasına Cas malzeme ile doldurulmuş ise de tadilatla asma tavan yapılmıştır (Şekil 4.147). Sofanın döşemesi ise şap ile kaplanmıştır. Sofanın kuzeydoğu köşe konumlu mekânına tek kanatlı ahşap doğramalı bir kapı ile giriş sağlanır.

İç Sofa

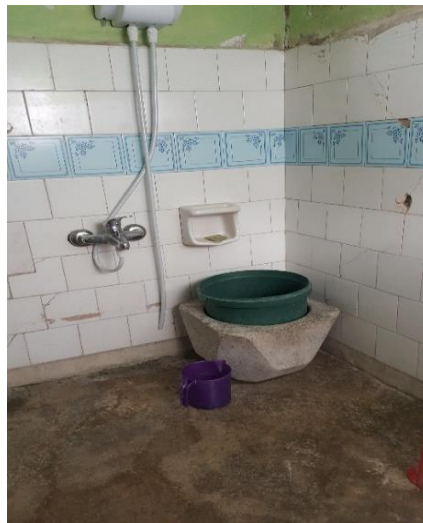
Şekil 4.148

Muhdes yapının girişinde kare biçiminde dört mekâna geçit sağlayan bir hol bulunmaktadır. Holün kuzeybatısında mutfak, güneybatısında banyo, güneydoğusunda kiler ve hela yer almaktadır. Holün döşemesi; şap ile kaplanmıştır, tavanı ise; asma tavadır.

Muhdes Yapının Banyosu

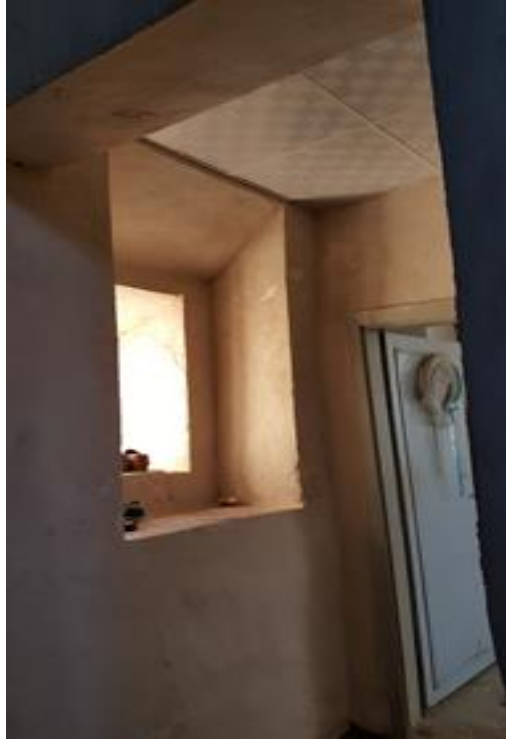
Şekil 4.149

Sofanın güneybatı köşesinde yer alan merdivenin başladığı holün güneydoğu duvarında ve merdivenin dönüş kısmının kuzeybatı duvarında birer adet küçük boyutta dikdörtgen biçimi açıklıklı pencere bulunmaktadır. Güneydoğu duvarında yer alan pencerenin içi kısmı kademeli olarak daralmıştır.

Kademeli Olarak Daralan Dikdörtgen Biçimli Pencere

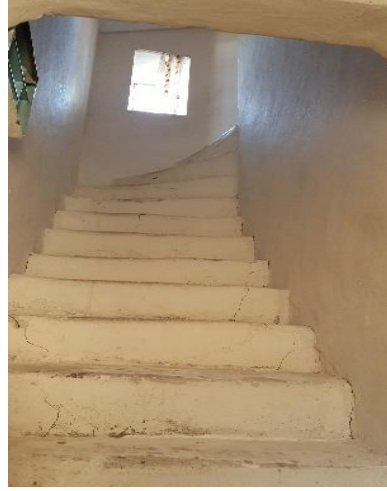
Şekil 4.150

Merdivenin başladığı holün kuzeybatı duvarında bir kemer bulunmaktadır. Holün üst örtüsü kubbe biçiminde tasarlanmıştır ancak asma tavan uygulamasından dolayı zemin katta görünmemektedir. Yarı döner şeklinde tasarlanan merdivenin üst örtüsü tonozdur. Merdivenin döndüğü bölümde bir tonoz kesintiye uğramakta ve daha küçük bir tonoz başlamaktadır (Şekil 4.150). Sofanın güneybatı köşesine yerleştirilmiş, kesme taş basamaklı yarı döner merdiven üst kattaki sofa ile bağlantı sağlamaktadır.

Tonozlu; Kesme Taş Basamaklı, Yarı Döner Merdiven

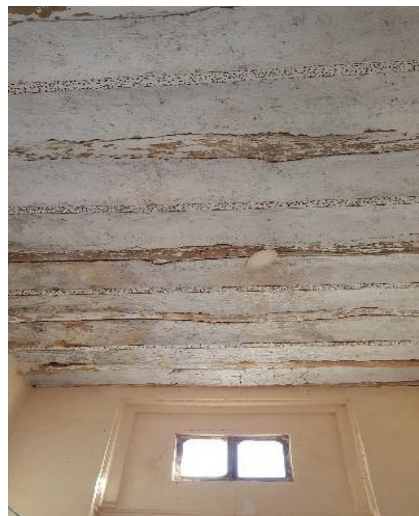
Şekil 4.151

Zemin kat ve birinci kat ufak bazı farklılıklara rağmen birbirinin tekrarıdır. Birinci kat sofasının kuzeydoğu ve güneybatı yönlerinde plan olarak birbirinin tekrarı olan, ahşap doğrama kapılı iki mekân, güneydoğu yönünde muhdes yapının terasına açılan kapı, kuzeybatı yönünde balkon girişi ve güneybatı köşe konumunda merdiven yer almaktadır. Sofanın tavanı herhangi bir tadilat görmediği için net bir şekilde algılanmaktadır ve ahşap mertekli tavan döşemesidir (silindirik ahşap kirişler ve demir taşıyıcıların arasına Cas malzemesi doldurularak yapılmıştır). Sofanın döşemesi ise beton şap ile kaplanmıştır (Şekil 4.151).

Özgün Hali ile; Birinci Kat Sofasının Ahşap Mertekli Tavan Döşemesi

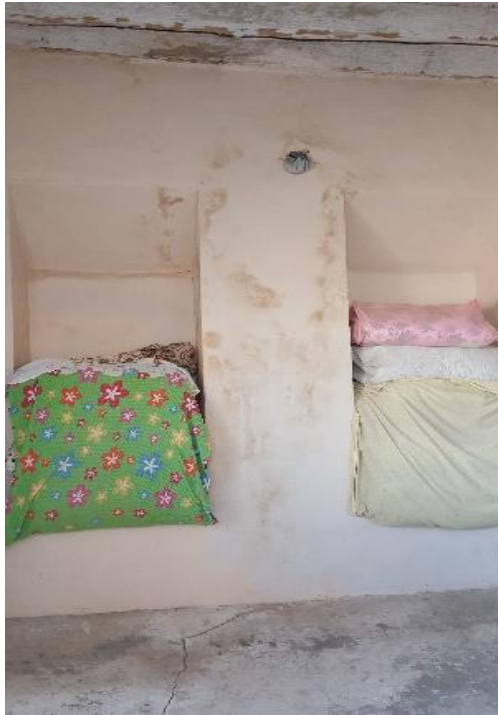
Şekil 4.152

Kuzeydoğu köşe konumuna sahip mekâna tek kanatlı ahşap doğramalı bir kapı ile giriş sağlanmaktadır. Mekânın güneydoğu duvarında aynı hiza ve büyüklükte iki pencere, kuzeydoğu duvarında üç pencere ve kuzeybatı duvarında iki pencere eşit aralıklara yerleştirilmiştir. Güneydoğu duvarında yer alan iki pencere kapatılıp kapaksız yüklük olarak kullanılmaktadır. Kuzeydoğu duvarında yer alan bir adet pencere ise tamamen kullanıma kapatılmıştır. Mekânın güneybatı duvarında farklı büyüklüklerde kapaksız iki niş bulunmaktadır.

Suat Ertekin Evi Birinci Katın Güneydoğu Duvarındaki Yüklük

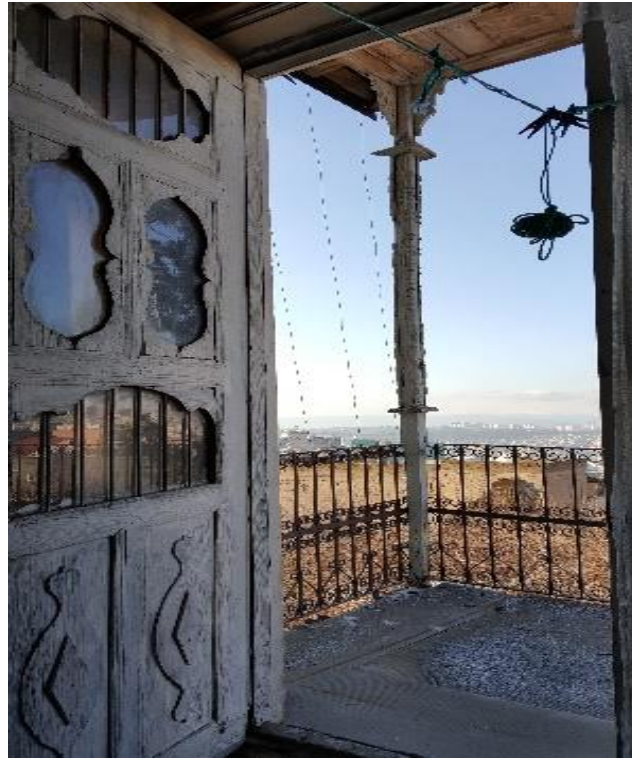
Şekil 4.153

Sofanın kuzeybatı duvarında, çift kanatlı ahşap doğramalı, camekanlı ve üzerinde enine dikdörtgen açıklık ve demir şebekeli pencere bulunan kapı ile balkona bağlantı sağlanmaktadır. Kapının her iki yanında üzerinde geometrik şekiller işlenmiş taş sütunlar vardır. Balkon kapısı, bina kapısının tam üzerinde aynı aksı paylaşarak yer alır. Balkon konsolu putrel ve demir profillerle taşınmaktadır.

Evin, İkinci Kattaki Balkonu

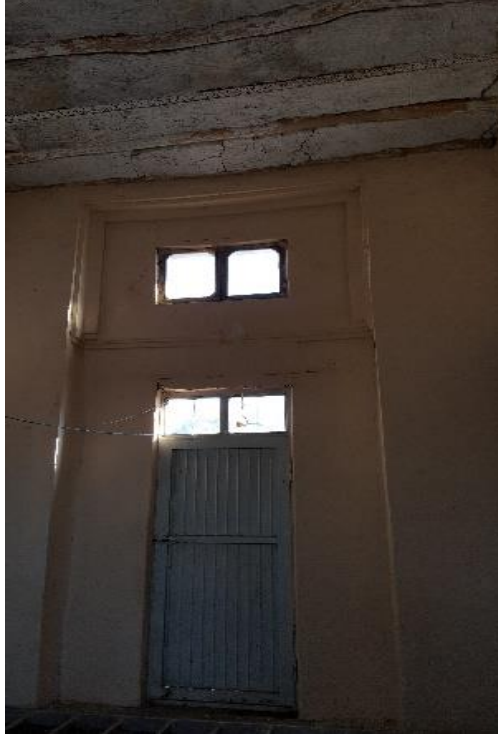
Şekil 4.154

Balkon kapısına simetrik konumla güneydoğu duvardaki tek kanatlı ve üst kısmı camekânlı demir kapı ile evin güneydoğu cephesinde konumlu muhdes yapının terasına çıkılmaktadır. Kapının üzerinde balkon kapısına simetrik olarak yerleştirilen enine dikdörtgen açıklıklı, ahşap doğramalı demir şeritli pencere bulunmaktadır (Şekil 4.154).

Muhdes Yapının Terasına Çıkan Demir Kapı

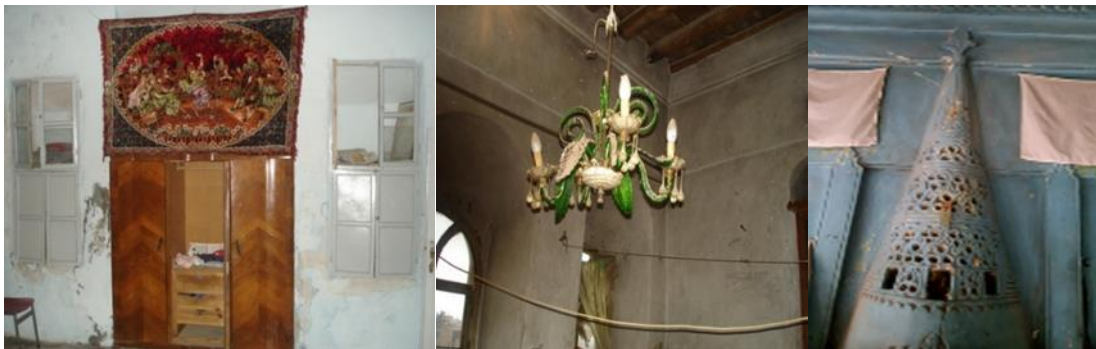
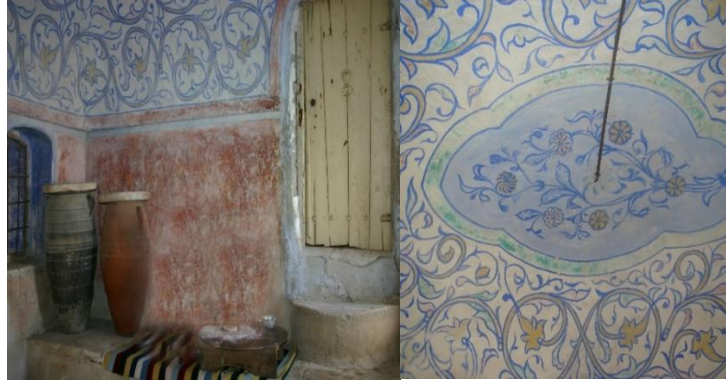
Şekil 5.4

Başoda

a. Ahşap kapaklı yüklük

b. Avize

c. Şömine

d. Duvarda mozaik süsleme e. Tavanda mozaik süsleme

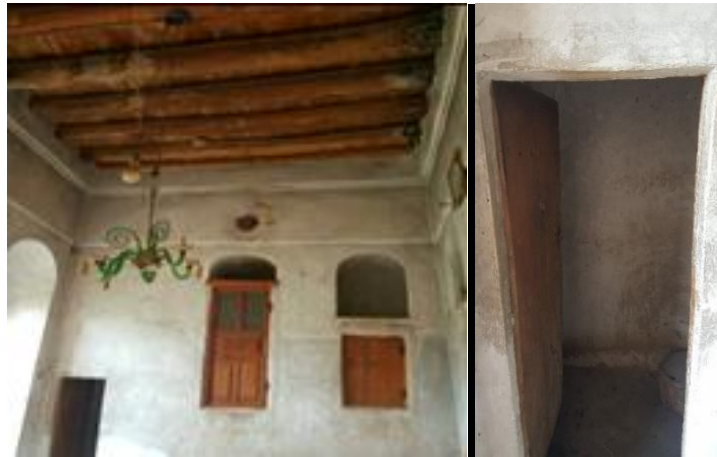
Şekil 5.5

Uyuma Mekânındaki Gusülhane\Abdesthane Bölümü ve Kapısı

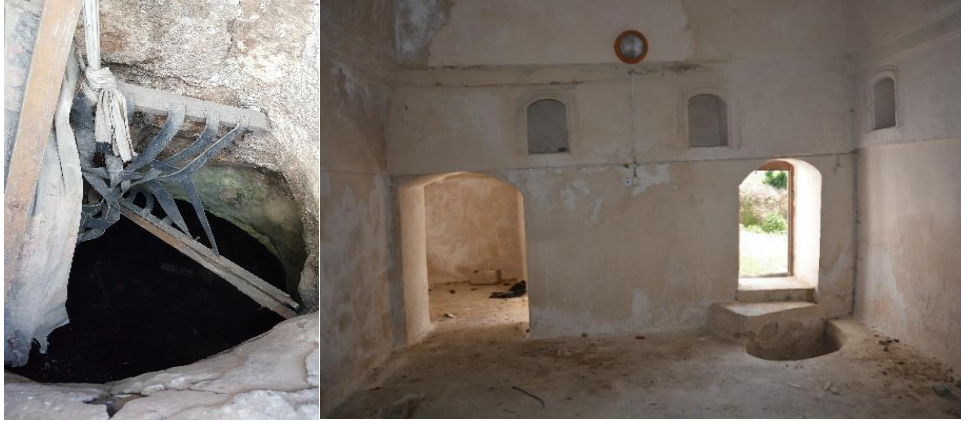
Şekil 5.10

Mahzen. Geleneksel Siirt Cas Evleri’nde ‘Tabok- Mahsara veya mahzen’ olarak bilinen bölüm soğuk hava deposu görevi görür ve bozulabilecek kışlık yiyecekler burada saklanır. Mutfak gibi bu kısım da yiyeceklerin bozulmaması için güneş almamaktadır. Abdullah Alp Evi’nde olduğu gibi mahzen, genellikle yapı içerisinde zemin veya bodrum katında ya da yapıya ek olarak avlunun içinde konumlandırılmaktadır. Ancak bazı evlerde üst katlardaki odaların içinde ya da avluya bakan dış cephe duvarında gömme olarak görülmektedir (Şekil 5.10a). Kültür ve Elçiçek evlerinin ikisinde, mahzen kuyuları günümüze kadar gelebilmiş durumdadır. Yiyeceklerin uzun bir süre saklandığı mahzen, mutfak ile bağlantılı olarak yerleştirilmektedir (Koday vd., 2017).

Mahzen

a. Elçiçek Evi'nin;

b. Abdullah Alp Evi'nin mahzeni

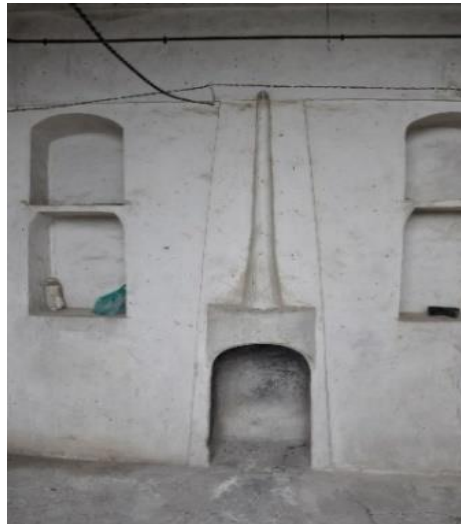
Şekil 5.11

Mutfak. Geleneksel Siirt Cas Evleri'nde mutfak fonksiyonu; iki katlı olan yapılarda eyvan var ise eyvanın içindeki ocak yardımı ile sağlanır ve birinci katta yer alır (Şekil 5.11). Eyvan bölümünün olmadığı iki katlı evlerde ise mutfak, zemin katta konumlandırılmıştır ve genellikle iç sofa ile bağlantılıdır. Tek katlı olan evlerde ise zemin kattaki diğer tüm mekânlar ile bir arada tutulmuştur.

Eyvanda Mutfak

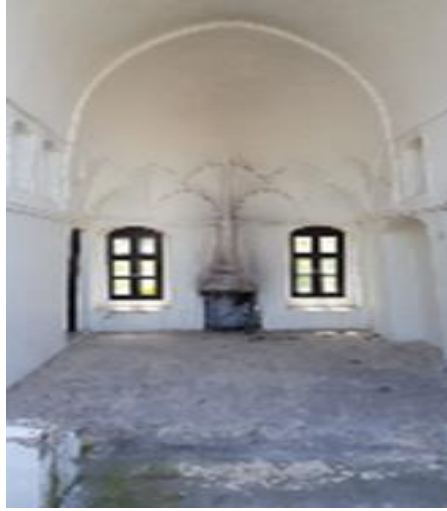
Şekil 5.12

Araştırma kapsamındaki evlerde, eyvanlı plan tipine ait bir birim olan ocak yerel dilde “Tefeye”, günümüzde ise “Şömine” olarak tabir edilmektedir (Şekil 5.12). Asıl inşa amacı yemek pişirmek olan, üç tarafı ve üstü kapalı eyvanda konumlu

ocakta pişen yemeğin kokusu ve dumanı diğer odalara bulaşmadan tahliye edilmektedir. Ocak, soğuk kış geceleri şömine olarak ta kullanılmaktadır. Dolayısı ile eyvan bazen, içerisindeki ocak sayesinde, aile üyeleri için bir oturma alanına dönüşebilmektedir (Bozkurt, 2013).

Eyvanda Konumlu Ocak Örneği

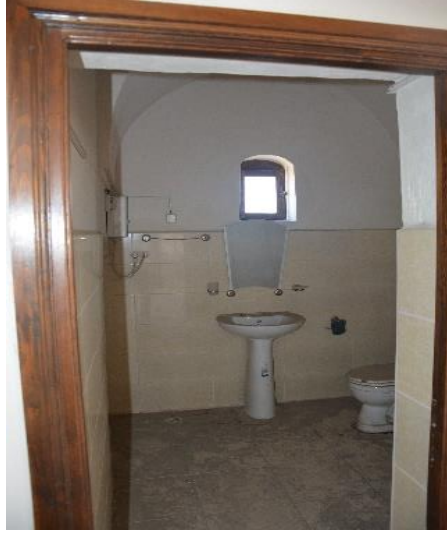
Şekil 5.14

genellikle avluda konumlanan tuvaletin, 19. yüzyıldan itibaren yapı içerisine taşındığını belirtmiştir. Bu nedenle tuvaletler, bazı evlerde evin içinde herhangi bir yerde ya da iç mekânda konumlu merdivenin altında görülebilmektedir ve hepsinde küçük bir tepe penceresi yer almaktadır (Şekil 5.14).

Tuvalet

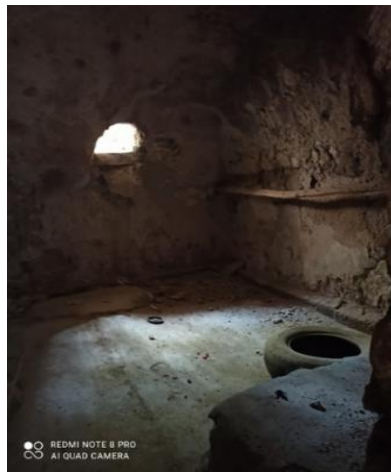
Şekil 5.15

Hamam. Siirt Cas Evleri'nde genellikle, zemin katta konumlu, kubbeli, küçük tepe pencereyi bir hamam yer almaktadır ve tesisat kolaylığı için mutfak ya da tuvalet ile yakın konumlandırılmıştır. Bazı evlerde hamamın merdiven altında konumlu olduğu görülmektedir (Şekil 5.15).

Hamam
