GELENEKSEL SİİRT EVLERİ'NDE YAPISAL KİMLİK
ANALİZİ VE YENİDEN İŞLEVLENDİRME ÖNERİSİ

DOKTORA TEZİ

Dicle ÖZAVCI

Lefkoşa
Şubat, 2024

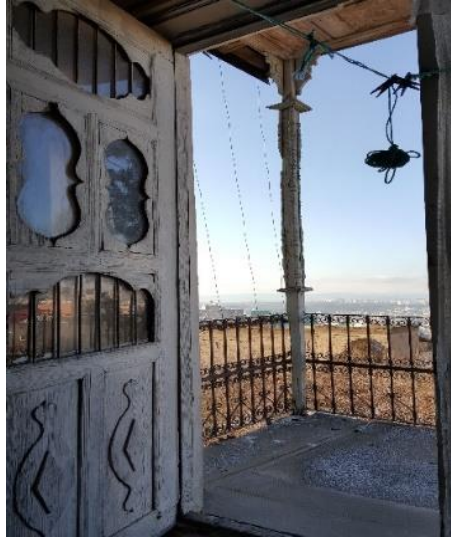
Şekil 5.16

Balkon. Siirt geleneksel konut mimarisinde balkon; etrafı açık olan evlerde olan ve genelde nadir rastlanan, tarihsel olarak sonradan eklenen bir öğedir. Siirt Evleri'nin genelde sokağa bakan ön cephesinde dışa çıkık, konsol olarak çalışan balkonlar bulunmaktadır (Şekil 5.16).

Siirt Evleri'nde Balkon

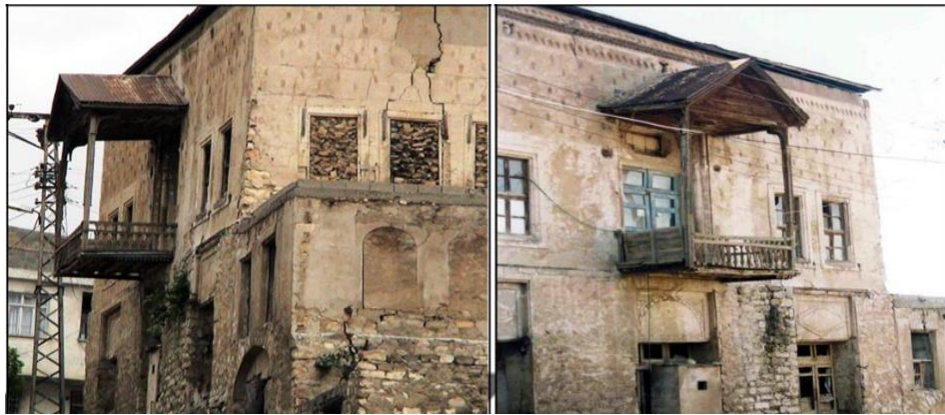
Şekil 5.17

Ahşap, üçgen alınlıklı üst örtüsü olan balkonlar bu şekli ile 'cumba'yı andırmaktadır (Şekil 5.17). Siirt Evleri'nde balkon; ahşap malzemenin az kullanıldığı kısımlardan biridir. Genellikle Putrel ve profil demirler ile inşa edilmiştir. Balkon, yine ahşaptan yapılan bir kapı ile evin iç mekânına açılmaktadır.

Üçgen Alınlıklı Cumba Balkon

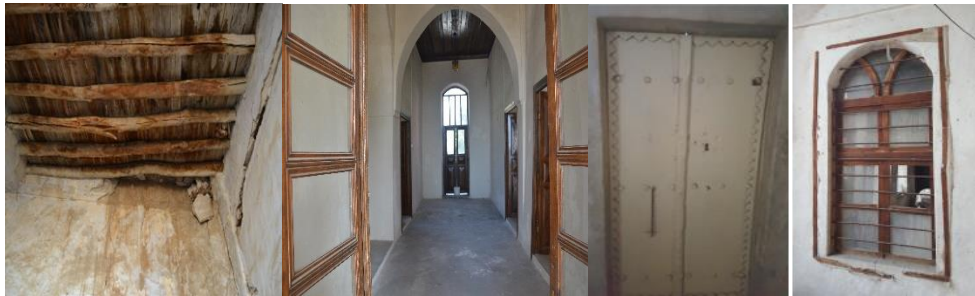
Şekil 5.18

Geleneksel Siirt Evleri'nde de yapı malzemesi moloz taştır ve yığma yapım sistemine ait duvarlar, 60 ile 120 cm. kalınlıkta örülmüştür (Ege, 2019: 98). Genellikle meşe ağacından elde edilen ahşap malzeme silindirik kirişler halinde döşemelere yerleştirilmiş; kapı ve pencerelerin doğramalarında kullanılmıştır (Şekil 5.18). Evlerin yapı malzemeleri olan taş, ahşap, alçı ve kireç taşları malzemenin bulunabilirliğine bağlı, yakın çevrede mevcut halde olan doğal kaynaklardan temin edilmektedir. Alçı ve kireç taşlarının yörede yaygın görülmesi, malzemenin toprağın çok derinliklerinde değil yeryüzüne yakın bulunması ve temininin, ulaşılmasının kolaylığı, yerel halkın ekonomik geçim kaynağını oluşturmuş ve mimariyi şekillendirmiştir (Bekleyen, vd., 2006). Duvarlar, yerel sıva malzemesi Cas ile sıvanmıştır.

Evlerde Ahşabın Kullanım Alanları

a. Tavan

b. Kapı

c. Pencere

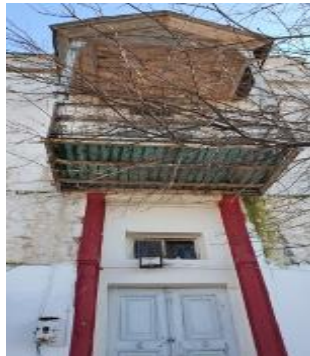
Şekil 5.19

Ayrıca Siirt Cas Evleri'nde, putrel ve profil demirler, balkon konsolları ve döşemesinde kullanılmış; bazı avluların kapı kanatları ise sac levhalar ve profillerle imâl edilmiştir.

Balkonlarda Putrel ve Profil Demir Kullanımı

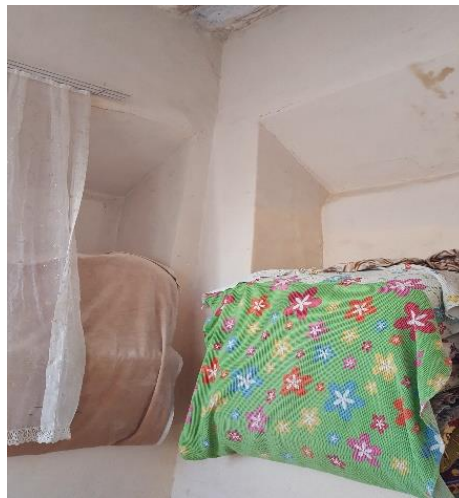
Şekil 5.20

Evlerdeki Yükçük

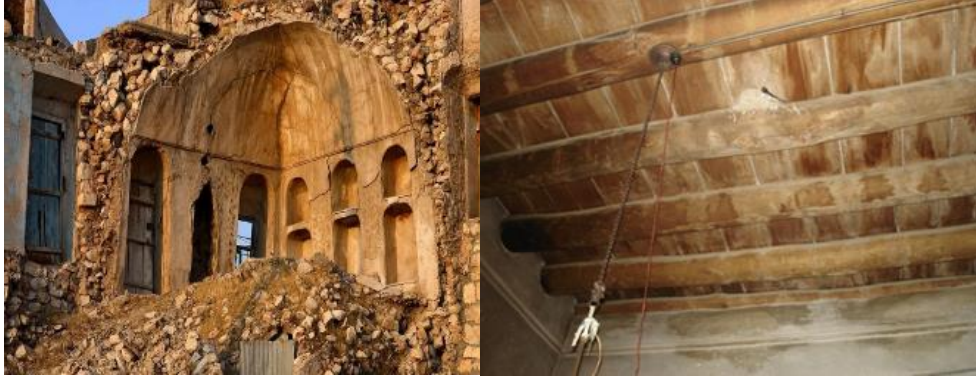
Şekil 5.22

Örtü Sistemi

a. İçten kubbe

b. Ahşap mertekli düz döşeme

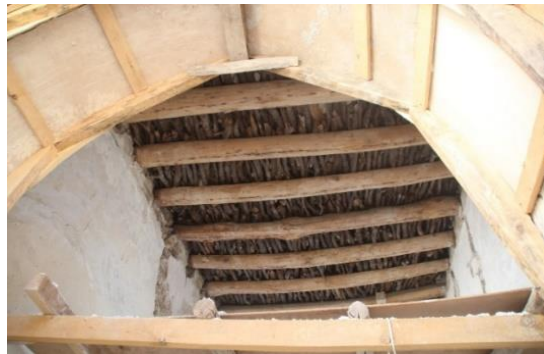
Şekil 5.23

Ara Kat Döşemesi

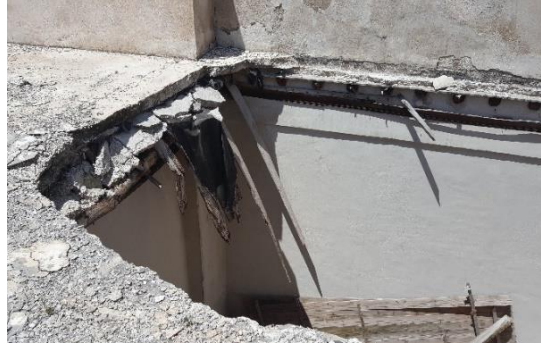
Şekil 5.24

Damın döşemesi de yine aynı teknik ile uygulanmaktadır ancak ahşabın üzerine Cas harcı dökülmeden önce, siyah renkli plastik esaslı bir malzeme serilmektedir (Şekil 5.24) ve sonra Cas harcı diğer döşemelerde olduğundan daha kalın dökülmektedir. Genelde son kat olan toprak harç dökülmeden önce, alçıdan

Dam Döşemesi

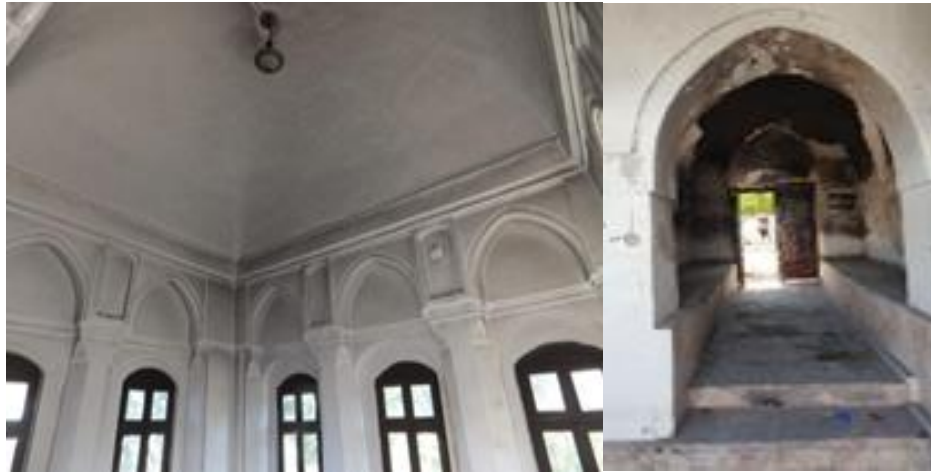
Şekil 5.25

Çalışma kapsamındaki evlerin tümünün damı vardır ve düşeydeki sirkülasyonu sağlayan bir merdiven ile dama çıkılabilmektedir. Ancak Ata Günç evinin merdivenleri günümüzde yok olmuş kalıntıları kalmış durumdadır ve dama ulaşım konusunda kesin bir fikir verememektedir. Ayrıca Mehmet Erkoyuncu evinin odalarının tavanları ahşap mertekli düz döşeme iken, sofası içerden kubbe tavanlı, mutfağı da beşik tonozdur.

Kubbeli ve Tonozlu Örtü Sistemleri

a. Kubbe

b. Tonoz

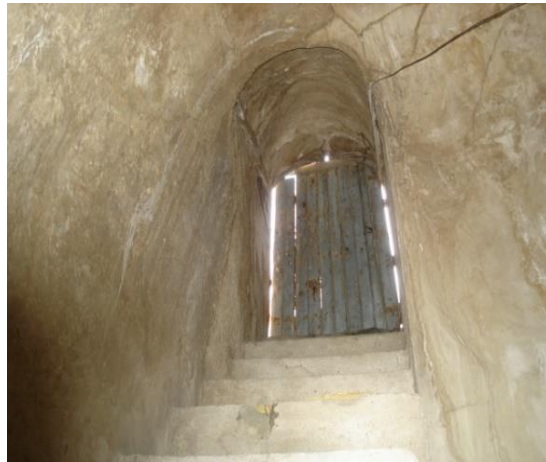
Şekil 5.26

Merdivenin Tonozlu Üst Örtüsü; ‘Camelon’

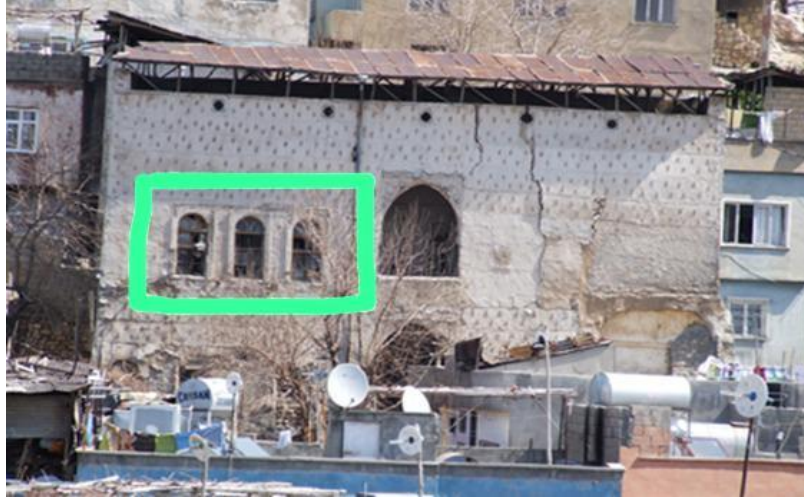
Şekil 5.28

Cephelerde Pencere Gruplamaları
